山西省岚县金隅水泥有限公司石灰岩矿分
公司建筑石料用石灰岩矿资源开发利用
和矿山环境保护与土地复垦方案

项目单位：岚县金隅水泥有限公司石灰岩矿分公司

编制单位：山西旭日兴地质勘查咨询有限公司

编制时间：二〇二二年八月

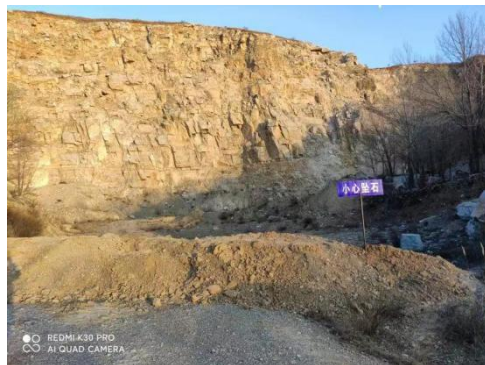
照片 2-2-2 露天采场

现状采场：经现场调查，评估区内存在 1 处露天采场，该露天采场，分布在评估区东南部，南北长约 15m，东西宽约 30m，面积 0.05hm²，为 2017 年试采所形成的，形成不稳定边坡 BP1，采场周边形成了 6-14m 高的边坡，坡度约 70°，边坡岩性为奥陶系马家沟组灰岩，方向高角度斜交、顺向坡、逆向坡，坡体裂隙发育，岩体较破碎，局部存在危岩体。主要表现为：1、开采范围由原来的斜坡地表形态变为阶段台阶高度 6-14m 的灰岩陡壁，造成大范围山体破损、植被消失；2、采矿形成岩质边坡及基岩平台边坡分为 1 个台阶，开采使危岩裸露，裸露的露天采场造成了植被生态环境破坏，破坏了原有地形地貌形态。

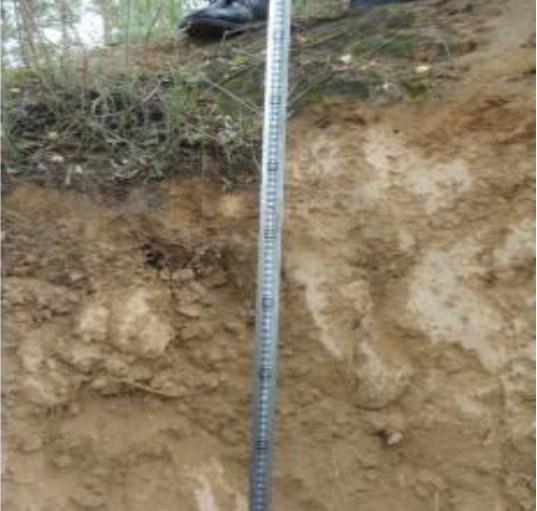
土壤类型	褐土性土
	权属	上马铺村
	地类	其他林地
	图斑编号	0304
	主要植被	乔木：油松、侧柏

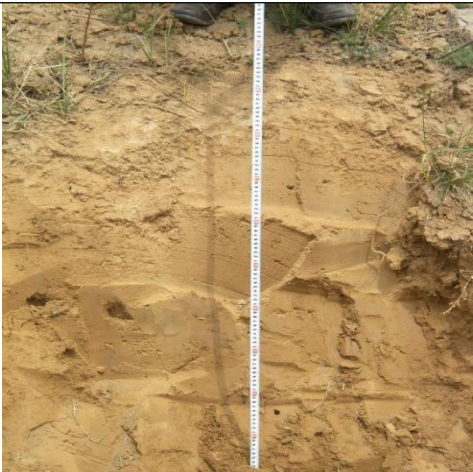
土壤类型	褐土性土
	权属	上马铺村
	地类	其他草地
	图斑编号	0020
	主要植被	蒿类、白羊草等。

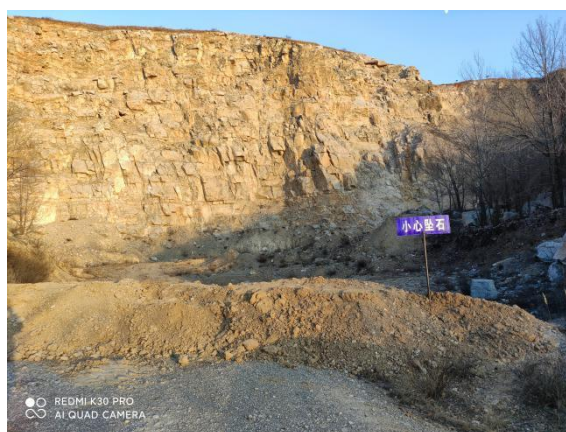
照片 8-2-1 露天采场不稳定斜坡 (BP1)

岚县金隅水泥有限公司石灰岩矿为停产矿山，经现场调查，评估区内存在 1 处露天采场，该露天采场，分布在评估区东南部，采场均不规则多边形，南北长约 15m，东西宽约 30m，面积 0.05hm²，为 2017 年试采所形成的，形成不稳定边坡 BP1，采场周边形成了 6-14m 高的边坡，坡度约 70°，边坡岩性为奥陶系马家沟组灰岩，方向高角度斜交、顺向坡、逆向坡，坡体裂隙发育，岩体较破碎，局部存在危岩体，开采范围由原来的斜坡地表形态变为阶段台阶高度 6-14m 的灰

岩陡壁。

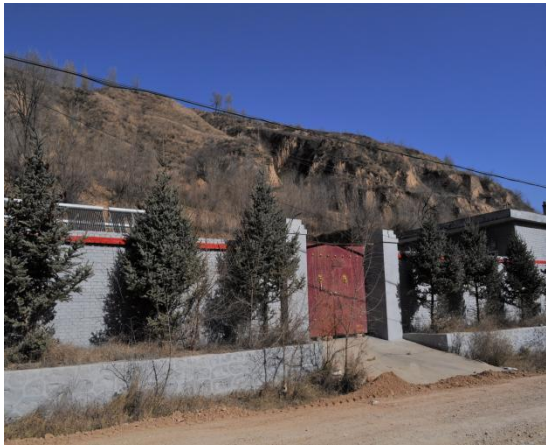
照片 8-2-2 工业场地

现状工业广场：根据现场调查，该场地位于矿区外东南部平缓处，占地面积约 0.14hm²，场地依地势修建，建设初期进行了简单的整平工程，由原地表标高 1300-1295m 变为场地 1295m 地表标高，场地的修建改变了原始地貌，对地表植被破坏殆尽，对地形地貌影响严重。

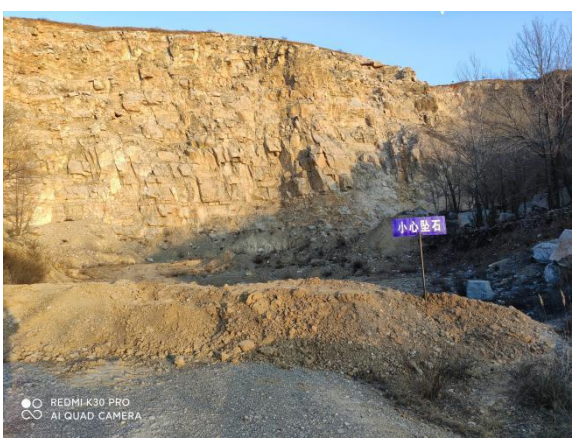
照片 8-2-3 露天采场

矿山开采石灰岩矿，已有露天采场分布于矿区东南部，损毁类型为挖损。露天采场均不规则多边形，南北长约 15m，东西宽约 30m，面积 0.05hm²，露天采场内共形成一个工作平台。采场对项目区原生植被、地形地貌景观环境将造成较大破坏，完全改变了原始斜坡外观，地表植被全部破坏，总损毁面积为 0.05hm²。已挖损损毁土地利用现状见表 8-2-3。

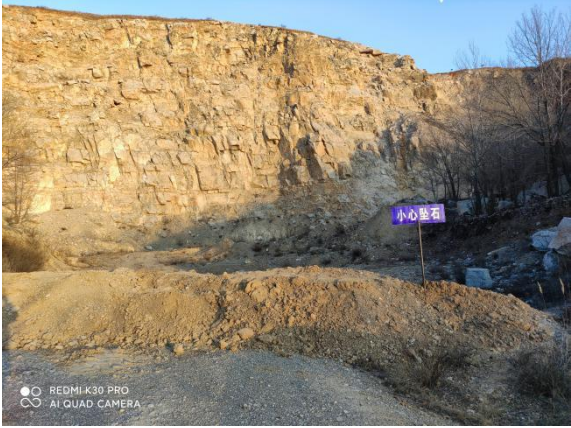
照片 8-2-4 已采区植被照片

用地名称	用地面积（hm ² ）	破坏植被类型	面积（hm ² ）	破坏程度
已采区	0.05	无植被	0.05	重度

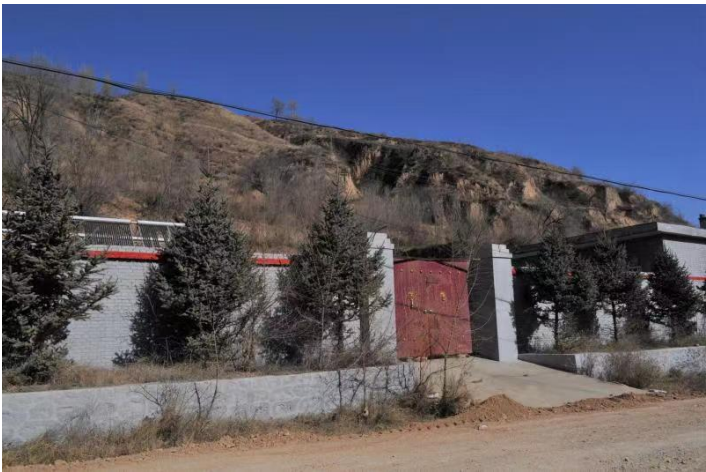
照片 8-2-5 工业场地植被照片

工业广场面积 0.14hm²，破坏了草丛面积 0.13hm²。见表 8-2-8。

用地名称	用地面积（hm ² ）	破坏植被类型	面积（hm ² ）	破坏程度
工业场地	0.14	草丛	0.13	重度
		无植被	0.01	重度

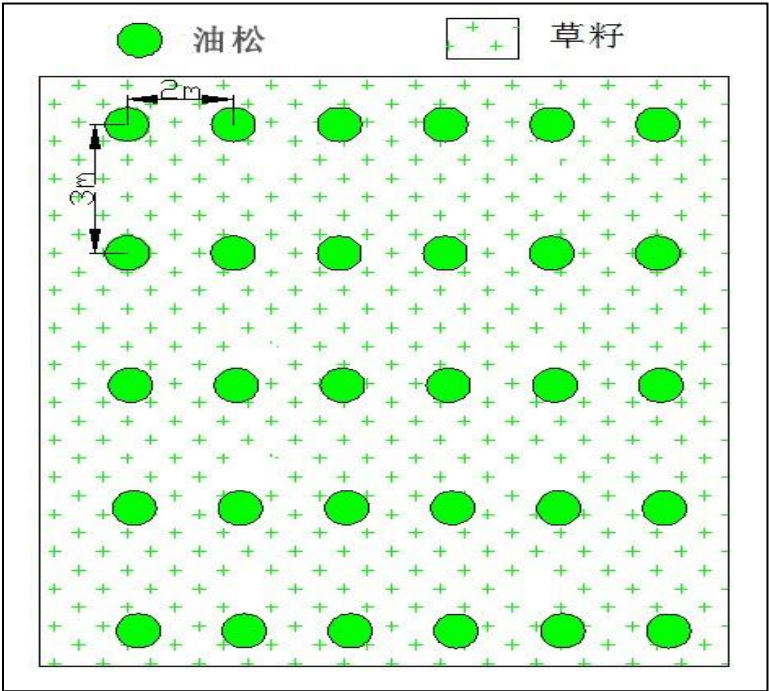
图 11-4-1 油松配置设计图

林地类型	树（草）种名称	株×行距 (宽×长)(m)	种植方式	苗木规格	需苗木量
林草结合	油松	2×2	植苗	株高 1.2m	2500 株/公顷
	紫花苜蓿 和无芒雀麦	1: 1	撒播	优种	20kg/hm ²
