山西省兴县峰炎建材石料厂建筑石料用石灰岩矿 资源开发利用和矿山环境保护与土地复垦方案

项目单位：兴县峰炎建材石料厂

编制单位：山西康泰中天科技有限公司

编制时间：二〇二三年四月

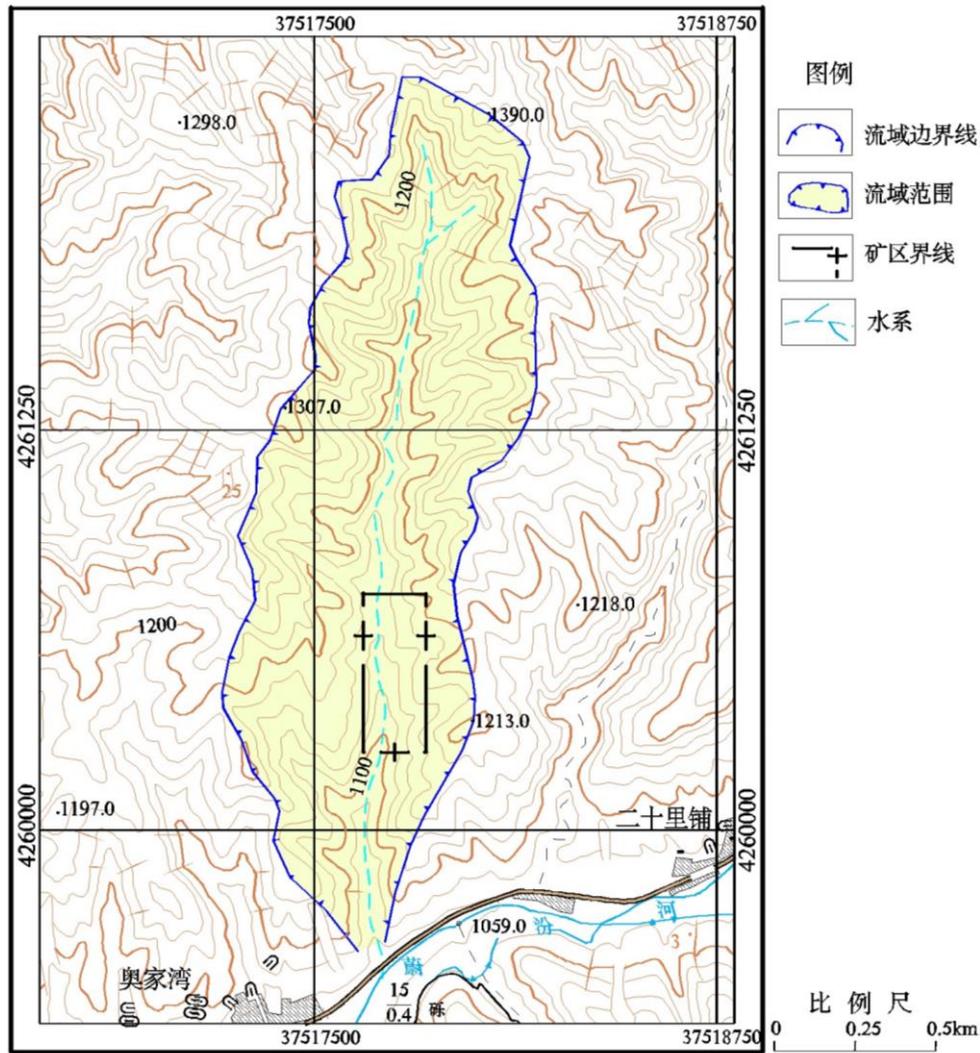
图 2-2 矿区及周边沟谷流域图

矿区内中部发育一条南北向沟谷，矿区位于该沟谷的下游，沟谷全长约 2.7km，沟谷宽度 10-15m，相对高差 330m，纵坡降 12.22%，两侧边坡坡度 25~40°。沟谷两侧为矿区内植被为其他草地及少量灌木，植被覆盖率 20%。该沟谷为季节性沟谷，平时干涸，只在雨水季节出现短暂洪流，向南汇入蔚汾河。根据有关监测资料，最大洪水流量 1.0m³/秒，最高洪水位距离沟谷底部 0.5m。经访问当地村民，历史上未发生过泥石流。见图 2-2。

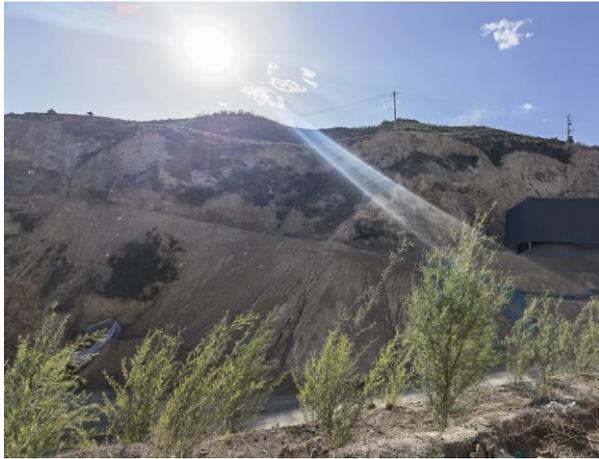
照片 2-1 采场 1 现状 (镜向 N)

受露天采矿活动的影响，在矿区内形成 2 处露天采场，面积约 4.54hm^2 。其中采场 1 南北长约 180m，东西宽约 5~30m，开采标高 1155~1130m，最大开采高度为 25m，面积约 0.38hm^2 ，见照片 2-1。采场 2 南北长约 500m，东西宽 8~200m，开采标高 1205.77~1130m，最大开采高度为 75.77m，面积约 4.16hm^2 。见照片 2-2。

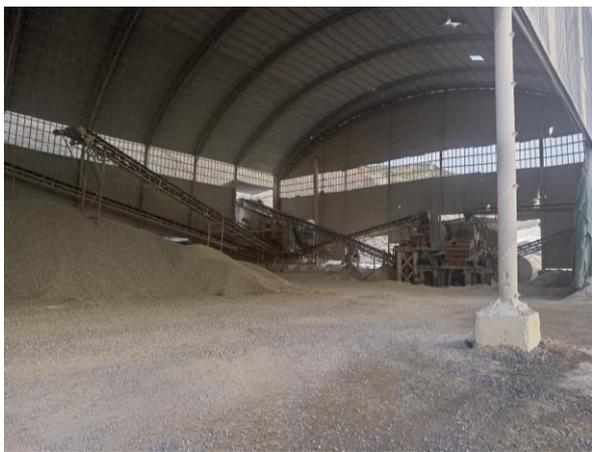
照片 2-3 破碎筛分场地 (镜向 W)

经调查，工业场地位于矿区南部，已建成并投入运营，场地分为破碎筛分区、成品堆放区和设备维修区等，部分位于矿区外部，面积约 1.28hm^2 。其中破碎筛分区内主要设置有碎料加工场、筛分场地、供配电室等，场地位于矿区中部的沟谷处，场地依地形进行整平，北高南低，地形标高为 $1100\sim 1115\text{m}$ ，相对高差 15m ，场地两侧为自然边坡，坡高 $15\sim 20\text{m}$ ，自然边坡顶部为东西部露天采场。见照片 2-3。设备维修区已建成并投入运营，直距矿区边界 90m 。场地分台阶整平，整平标高 1095m 和 1100m ，场地上部分布有简易房(材料库)等，下部分布有磅房及地磅。场地的中部修建有 5m 高的浆砌石挡土墙，依沟谷南北向展布，挡土墙底宽 2.5m ，顶宽 1m ，见照片 2-4。

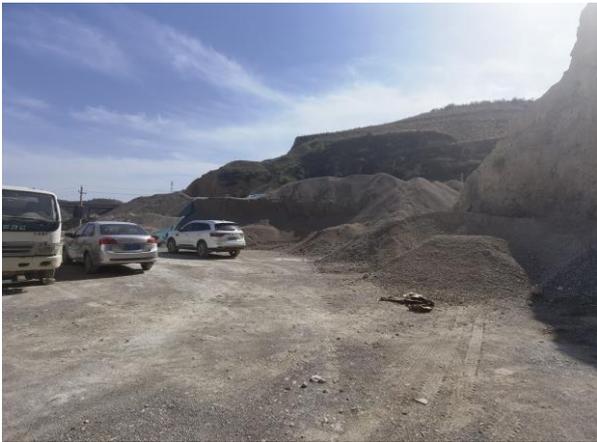
照片 2-5 成品堆放场地 (镜向 SW)

成品堆放区紧邻设备维修区，位于沟谷的半坡处，场地整平标高约 1100m 。见照片 2-5。

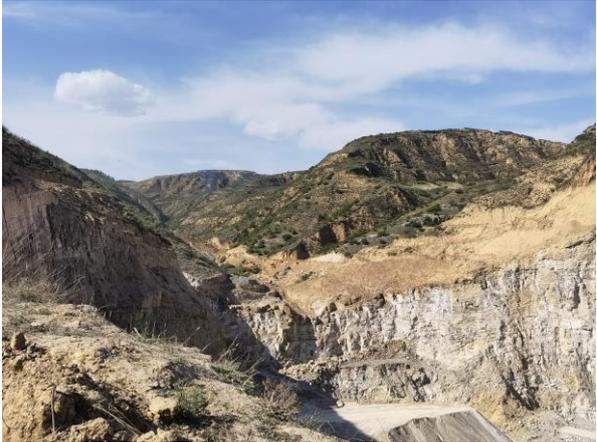
照片 2-6 矿区沟谷 (镜向 N)

矿区内无重要地质遗迹及人文景观等分布。矿区中部存在一条自然冲沟，该沟全长 2.7km ，流域面积 1.55km^2 ，相对高差 330m ，纵坡降 12.22% ，该沟谷为季节性沟谷，平

时干涸，只在雨水季节出现短暂洪流。两侧边坡坡度 25~40°。沟谷两侧植被覆盖率 40%左右。沟谷坡体岩性以第四系上更新统黄土为主，局部出露石灰岩，根据调查沟谷内无松散固体堆积物，最大洪水位高于沟谷底部约 0.5m，该沟近年来未发生过泥石流灾害。矿区内西南部、中部和北部存在露天开采石形成的陡坎，严重改变了原生地形地貌景观。见照片 2-6。

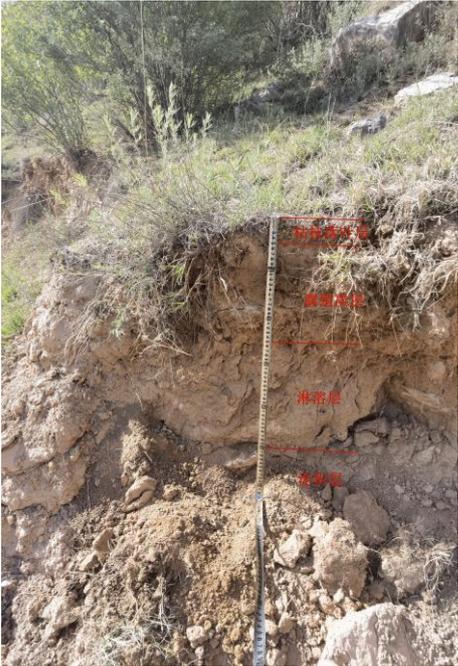
照片 2-9 影响区灌木林地土壤剖面图

灌木林地: 影响区灌木林地中以沙棘、黄刺玫、虎榛子等为建群种附生隐子草及各种蒿草形成群落, 面积约 0.48hm^2 , 斑状或块状分布在项目区阴坡、各支沟及部分坡梁中, 乔木高 $0.8\sim 1.2\text{m}$, 冠幅 $0.6\sim 1.0\text{m}$, 郁闭度 0.20, 土壤剖面详见照片 2-9。

土壤类型	褐土性土
	权属	奥家湾村
	地类	灌木林地
	图斑号	229
	主要树种	黄刺玫等

深度 (cm)	发生层	有机质 (g/kg)	全氮 (g/kg)	有效磷 (mg/kg)	速效钾 (mg/kg)	pH 值	土壤容重	土壤质地
0-5	枯枝落叶层	5.60	-	-	-	-	-	-
5~25	腐殖质层	6.24	0.50	9.36	176.63	7.76	1.19	轻壤
25~60	淋溶层	4.85	0.28	6.35	154.22	7.76	1.32	中壤
60 以下	淀积层	3.98	0.21	5.14	98.53	7.76	1.41	中壤

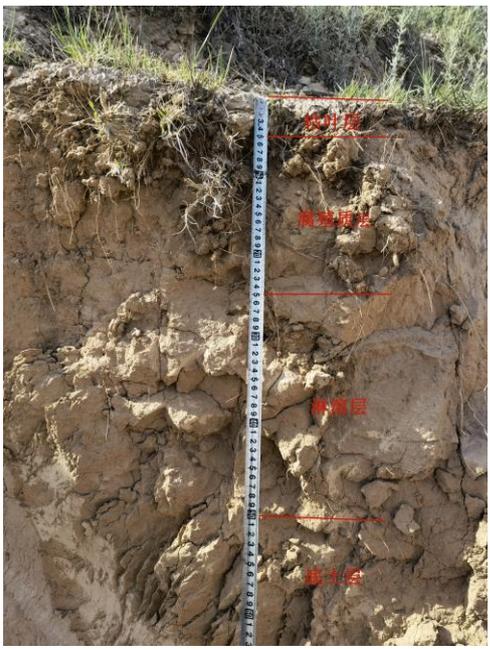
照片 2-10 矿区其他草地土壤剖面图

草地：影响区草地为其他草地，面积 5.36hm²，表层土壤质地较轻，主要为自然演替形成的野生群落，主要生长有隐子草等禾本科植物以及各种蒿草。一般草地植被长势坡下部较坡上部好，其中坡下部植被高 70cm 左右，坡上部植被高 30-60cm。在陡崖边缘等处生长有酸枣、沙棘、荆条灌丛，地形属低中山区，地形坡度约 25-40°，土壤剖面详见照片 2-10。

土壤类型	褐土性土
	权属	奥家湾村
	地类	其他草地
	图斑号	234
	草丛植被	隐子草等禾本科植物以及各种蒿草

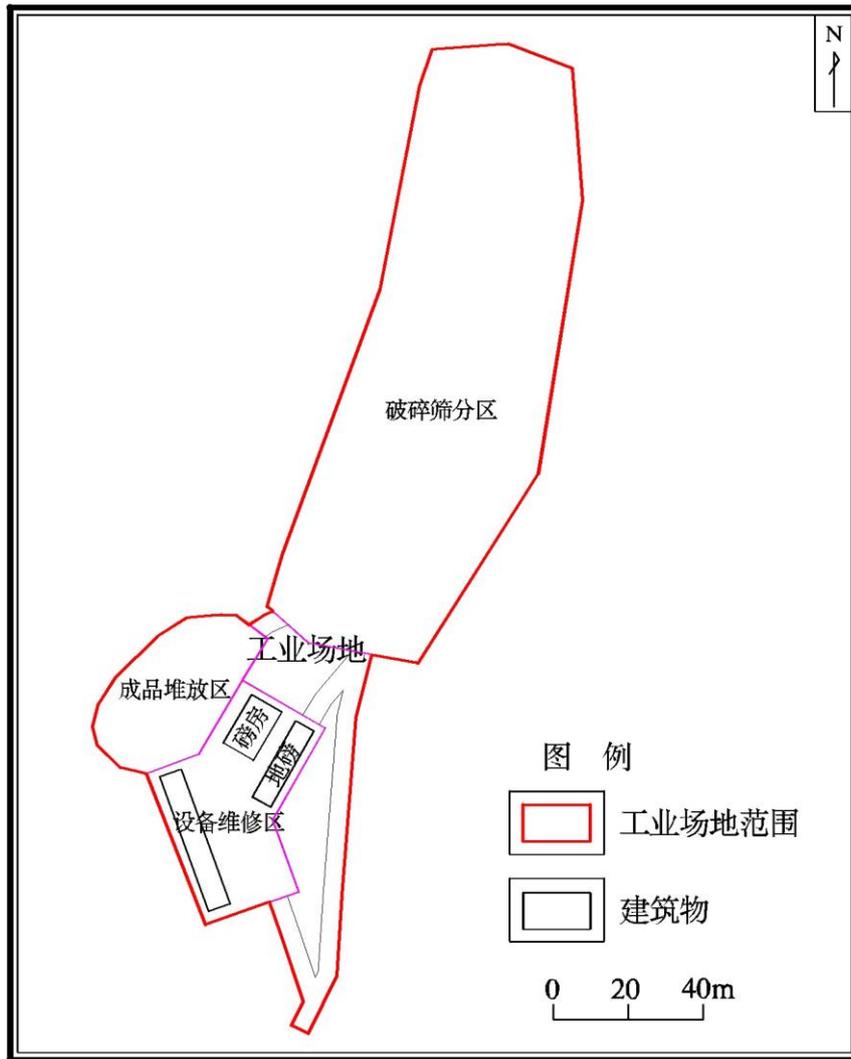
图 4-1 工业场地平面布置图

经现场调查，工业场地位于矿区南部，已建成并投入使用，占地面积 1.28hm²。场地分为破碎加工区、成品堆放区和设备维修区。工业场地平面布置见图 4-1。

破碎筛分区：沿用现有场地及设备，位于矿区沟谷处（部分位于矿区外）集中布置。鉴于本矿山生产设备比较单一，设备检修只做一些日常的保养与维护修理，设备中、大修工作可以进行外委，车辆及小型设备的维护保养在设备维修区进行；矿区设计架设专用供电线路，设置变压器，由此分别供给各用电设备，形成专用的供配电系统；生产、生活用水由附近村庄拉水供应。破碎筛分场地内主要设置有碎料加工场、筛分设施、供配电室等。

成品堆放区：场地已建成，位于破碎筛分区西南部，沟谷的半坡处，场地内无建筑物布置。

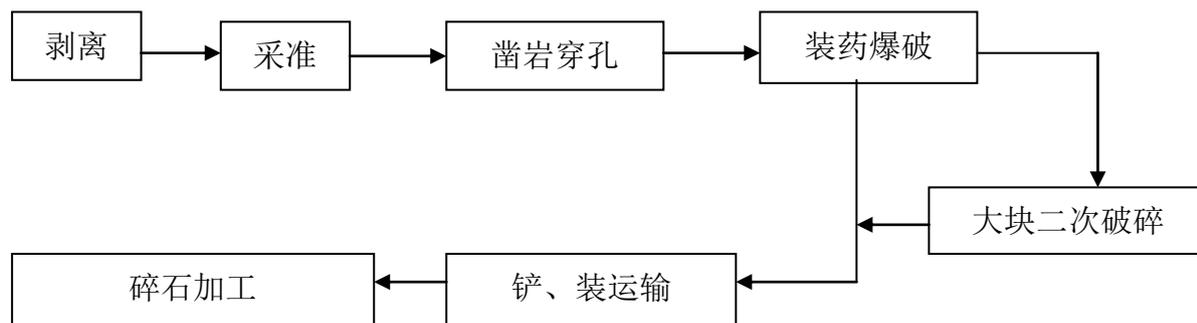
图 5-1 开采工艺图

矿山开采系统主要由剥离、采准、凿岩穿孔、装药爆破、铲装运输、碎石加工等组成。

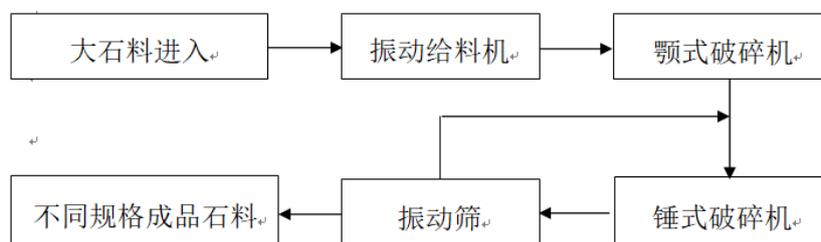
图 5-2 生产线流程图

工业场地距离工作台阶坡底线距离约 40m。石料运至碎石加工场后，生产线基本流程为：首先，石料由给料机均匀送进粗碎机（颚式破碎机）进行初步破碎，粗碎的石料由胶带输送机输送至锤式破碎机进行进一步破碎，破碎后的石料经振动筛筛分出不同规格的石子，振动筛后没有达到粒度要求的石子由返料带送回锤式破碎机进行再次破碎。

全套石料生产线设备由振动给料机、颚式破碎机、反击式破碎机、振动筛和胶带传输机等设备组合构成。

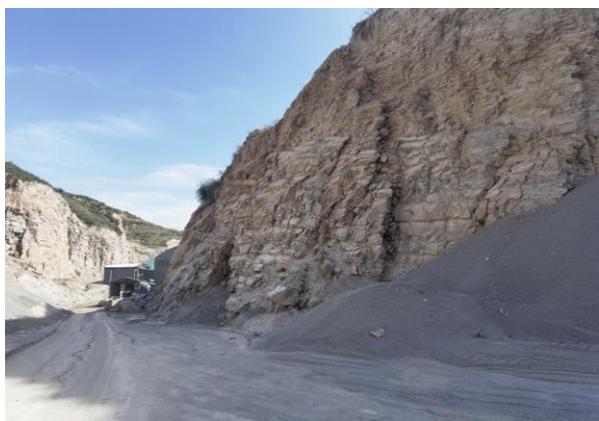
照片 8-1 W1 不稳定边坡

W1：位于采场 1 的西部，见照片 8-1，边坡南北延伸长度约 210m，高程 1155~1130m，最大高度 25m，总体坡向东，边坡坡度 80°左右，岩层倾向 277°，倾角 10°，高坡方向上岩层倾向与斜坡为反向或斜交。坡体顶部为第四系上更新统黄土，下部为奥陶系中统上马家沟组灰岩，为采矿形成。边坡岩体节理、裂隙较发育，节理裂隙一部分为原生节理裂隙，一部分为剥离时爆破振动产生的次生裂隙，稳定性较差。目前未造成人员及

财产损失。现状条件下，未发现崩塌地质灾害，但存在崩塌地质灾害隐患。现状评估地质灾害危险性小。

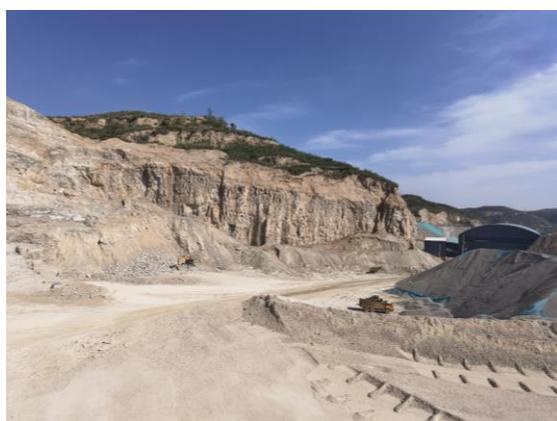
照片 8-2 W2 不稳定边坡

W2：位于采场 2 的东部，见照片 8-2，边坡延伸长度约 508m，高程 1200-1130m，最大高度 70m，总体坡向西，边坡较陡，坡度 70°左右。岩层倾向 277°，倾角 10°，高坡方向上岩层倾向与斜坡为顺向或斜交。坡体顶部为第四系上更新统黄土，下部为奥陶系中统上马家沟组灰岩，为采矿形成。边坡岩体节理、裂隙较发育，节理裂隙一部分为原生节理裂隙，一部分为剥离时爆破振动产生的次生裂隙，稳定性较差。目前未造成人员及财产损失。现状条件下，未发现崩塌地质灾害，但存在崩塌地质灾害隐患。现状评估地质灾害危险性小。

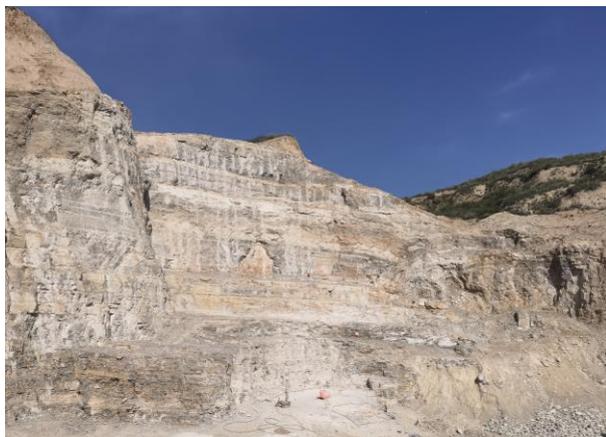
照片 8-3 W3 不稳定边坡

W3：位于采场 2 的北部，见照片 8-3，边坡延伸长度约 144m，高程 1205.77-1130m，最大高度 75.77m，边坡分 1170m 和 1130m 两级平台，坡度 55~60°。总体坡向南西，岩层倾向 277°，倾角 10°，高坡方向上岩层倾向与斜坡为斜交。坡体顶部为第四系上更新统黄土，下部为奥陶系中统上马家沟组灰岩，为采矿形成。边坡岩体节理、裂隙较发育，节理裂隙一部分为原生节理裂隙，一部分为剥离时爆破振动产生的次生裂隙，稳定性较差。目前未造成人员及财产损失。现状条件下，未发现崩塌地质灾害，但存在崩塌地质灾害隐患。现状评估地质灾害危险性小。

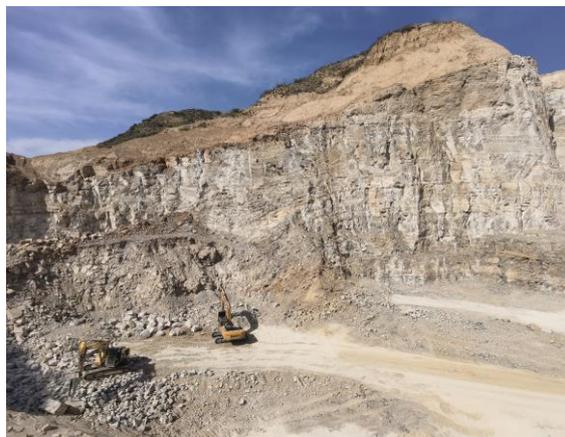
照片 8-4 W4 不稳定边坡

W4：位于采场 2 的东部，见照片 8-4，边坡延伸长度约 309m，高程 1177-1130m，最大高度 47m，边坡坡度 55~60°。岩层倾向 277°，倾角 10°，高坡方向上岩层倾向与斜坡为反向或斜交。坡体顶部为第四系上更新统黄土，下部为奥陶系中统上马家沟组灰岩，为采矿形成。边坡岩体节理、裂隙较发育，节理裂隙一部分为原生节理裂隙，一部分为剥离时爆破振动产生的次生裂隙，稳定性较差。目前尚未造成人员及财产损失。

现状条件下，未发现崩塌地质灾害，但存在崩塌地质灾害隐患。现状评估地质灾害危险性小。

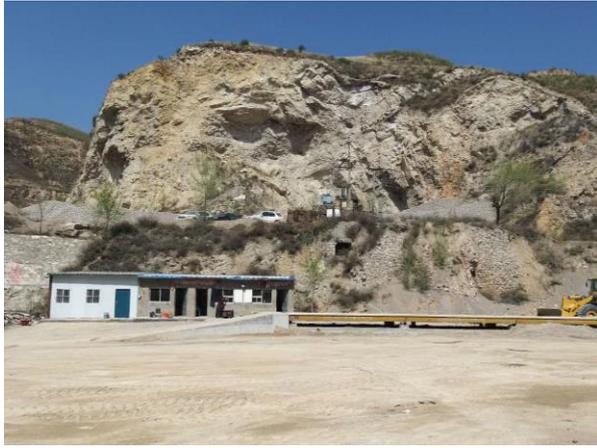
照片 8-5 W5 不稳定边坡（镜向 SW）

成品堆放区位于沟谷的半坡处，场地整平标高 1100m ，西部有一处岩质边坡(W5)，高度约 25m ，长约 70m ，坡度 $70\sim 75^\circ$ ，坡体岩性为奥陶系中统上马家沟组灰岩，岩石较破碎，岩石解理较发育（见照片 8-5），现状条件下，未发现崩塌地质灾害，现状评估地质灾害危险性小。

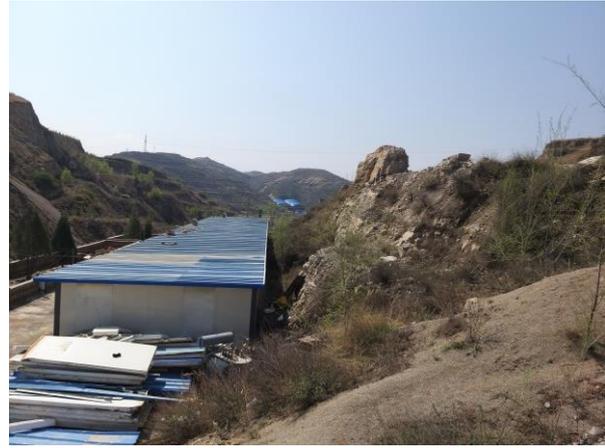
照片 8-6 W6 不稳定边坡（镜向 W）

设备维修区已建成并投入使用，场地分台阶整平，整平标高 1095m ， 1100m ， 1100m 平台布置有办公室、宿舍、食堂、材料库等， 1095m 平台布置有磅房及地磅。两平台间修建有 5m 高的浆砌石挡土墙，场地上部由于整平，形成一处挖方边坡(W6)，边坡高度约 5m ，长约 40m ，边坡坡度约 50° ，为岩质边坡，坡体岩性为奥陶系中统上马家沟组灰岩，岩石较破碎，岩石解理较发育（见照片 8-6），现状条件下，未发现崩塌地质灾害，现状评估地质灾害危险性小。

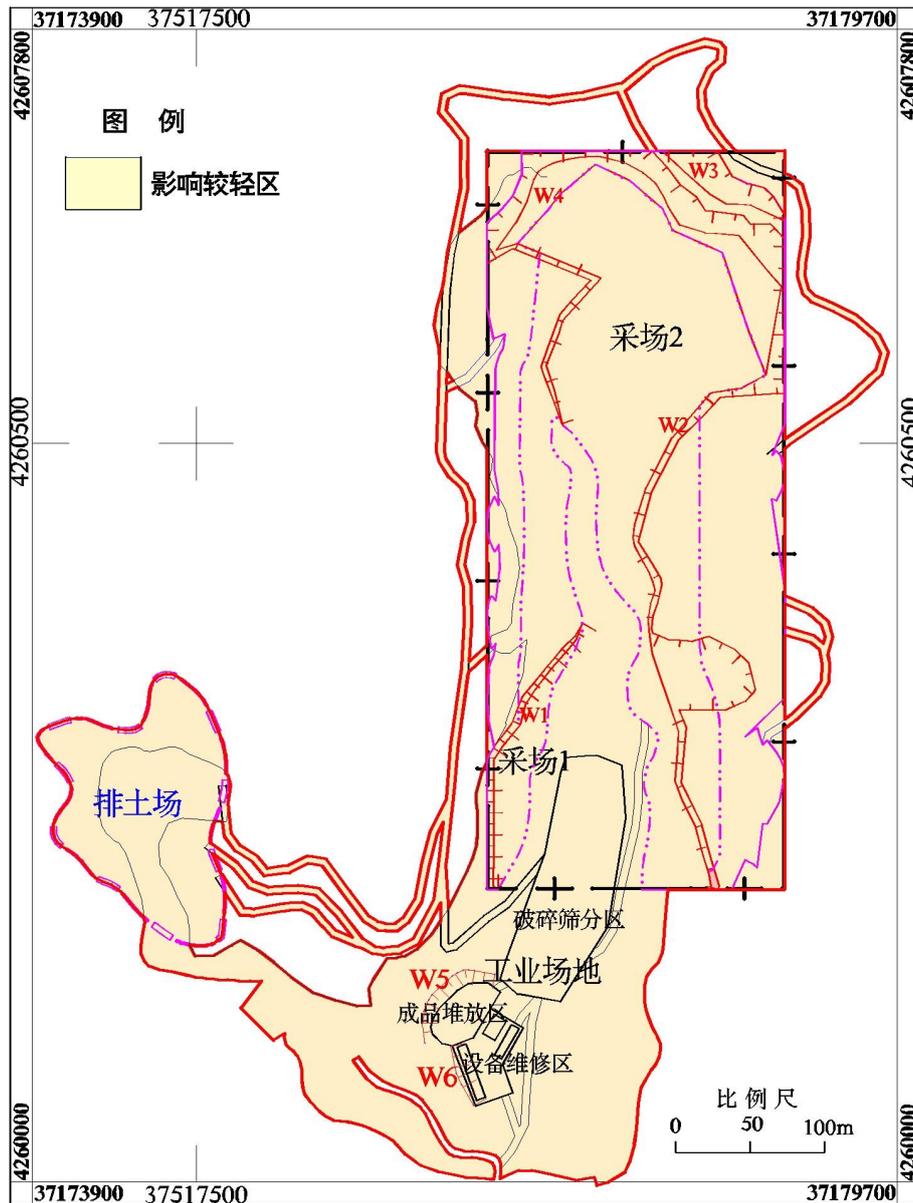
图 8-1 地质灾害现状评估分区图

对照《编制规范》附录 E 表 E.1，现状条件下，评估区内地质灾害危险性程度较轻。面积为 16.76hm²。见图 8-1。

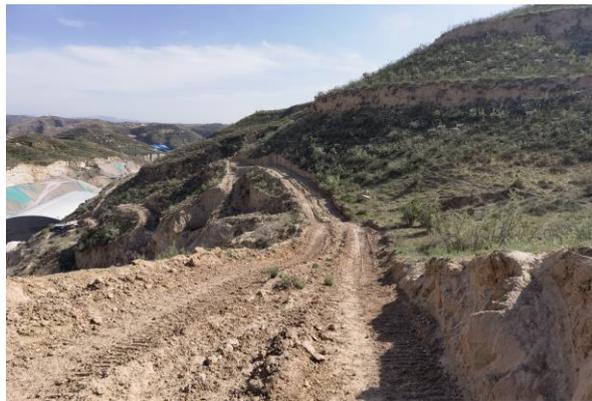
照片 8-8 已有矿山道路

已有矿山道路的修建，对路面进行整平，局部进行切坡，边坡高度 $0.5\sim 3\text{m}$ ，破坏了原生植被，对原始地形地貌景观影响程度严重，面积 1.02hm^2 。

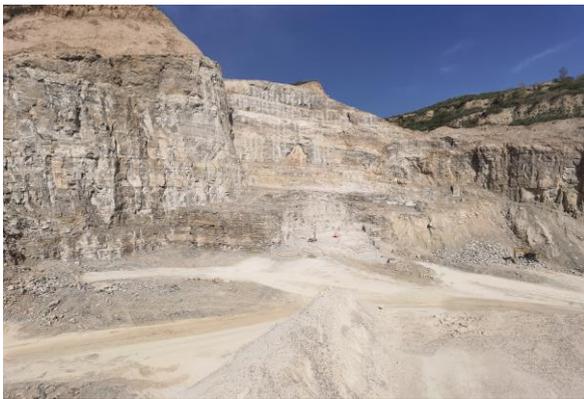
照片 8-9 东部及北部 1 号露天采场

矿山已有采场共损毁面积为 4.54hm²，损毁类型为挖损，损毁程度为重度，损毁地类为灌木林地、其他草地及工业用地，其中灌木林地 0.01hm²，其他草地面积 1.48hm²，工业用地面积 3.05hm²，详见照片 8-9、8-10。

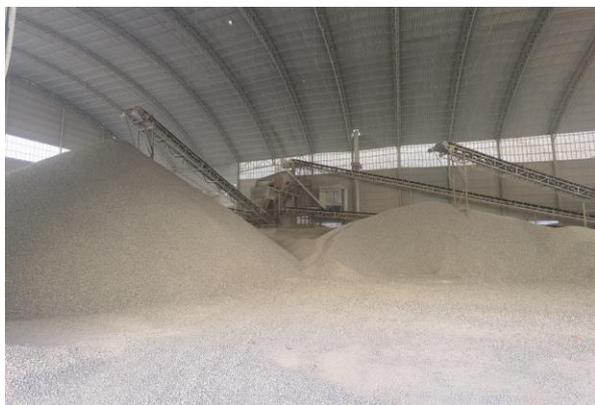
照片 8-11 工业场地现状

工业场地已建成，位于矿区南部（大部位于矿区外），总占地面积 1.28hm²（矿区内 0.43hm²，矿区外 0.85hm²），场地内包括破碎筛分区、成品堆放区、设备维修车间及内部道路，因建设地面构筑物及人为机械活动等，直接破坏原土壤结构和地表植被，损毁程度为重度，损毁类型为压占，损毁地类均为工业用地，详见照片 8-11。

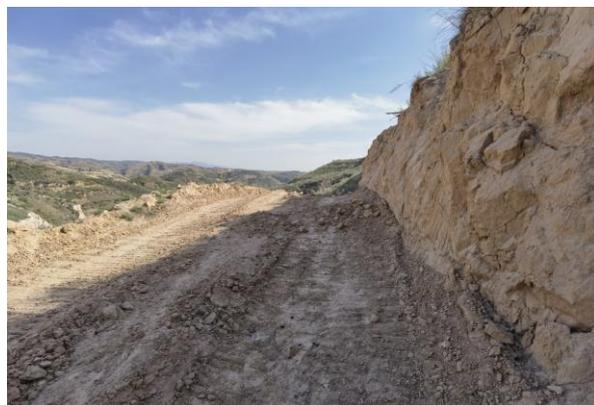
照片 8-12 矿山道路现状

露天采场与工业场地之间修建有连接道路,长约 1700m(矿区内 150m),宽度 6-8m,为碎石路面,损毁面积为 1.02hm²,其中矿区内 0.09hm²,矿区外 0.93hm²,损毁类型为压占,损毁程度为重度,压占灌木林地 0.19hm²,其他草地 0.64hm²,工业用地 0.19hm²,详见照片 8-12。

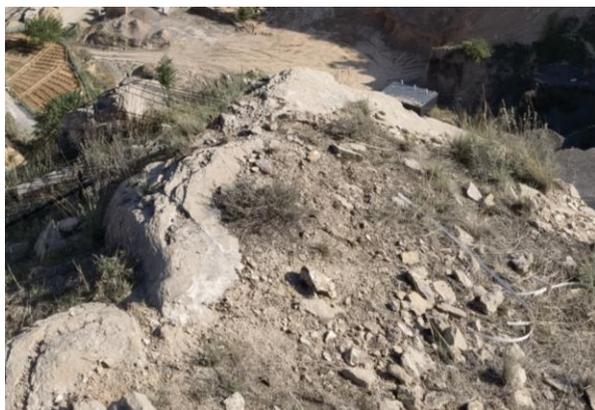
照片 8-13 废弃工业用地现状

废弃工业用地,面积 4.54hm²(矿区内 1.12hm²,矿区外 3.42hm²),分布于露天采场、工业场地、矿山道路周边及矿区外西部的沟谷内,地表被碎石等覆盖,植被完全被破坏,损毁程度为重度,损毁时间为 2010 年-2022 年,形成原因主要矿山机械及人为活动影响及爆破形成的碎石,损毁类型为压占,损毁工业用地 4.41hm²,采矿用地 0.13hm²,详见照片 8-13、8-14。

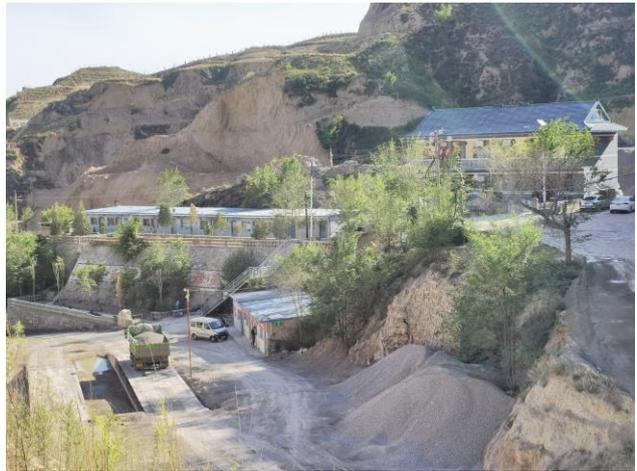
照片 8-15 工业场地现状

经现场调查，矿山工业场地已建成，位于矿区南部，总占地面积 1.28hm^2 ，由破碎筛分区、成品堆放区及设备维修区组成，场地整平过程中对山体进行挖方，形成多处挖方边坡，高度 $5\sim 25\text{m}$ ，成品堆放区布置有全封闭堆场。

根据调查，由于工业场地建设，原有地表植被破坏，破坏植被类型为无植被区，破坏面积约 1.28hm^2 ，损毁程度为重度，场地范围内采用水泥混凝土硬化地面，现有绿化面积约 0.12hm^2 ，绿化率约为 9.0% ，主要树种为榆树（详见照片 8-15），绿化率较低。

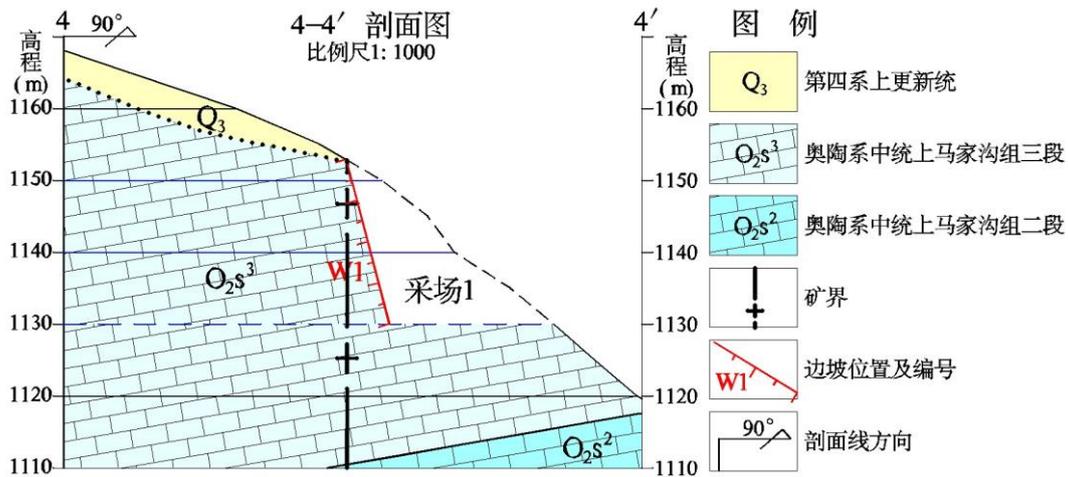
图 8-4 W1 边坡剖面图

由上分析，采矿终了后，原有边坡 W1 长度仅存 128m，坡度 $70\sim 80^\circ$ ；边坡最大高度 25m，总体坡向东，坡体岩性为奥陶系中统上马家沟组石灰岩。该区岩层倾向 277° ，倾角 10° ，该边坡为反向坡，节理倾向与坡向为反向或斜交，终了边坡稳定性较差，局部可形成危石或危岩（潜在崩塌体），预测单体规模均为小型，受威胁对象主要为闭坑后的农业耕作人员及畜牧，其可能直接经济损失小于 50 万元，受威胁人数 2-3 人，发育程度中等，危害程度小，危险性小。见图 8-4。

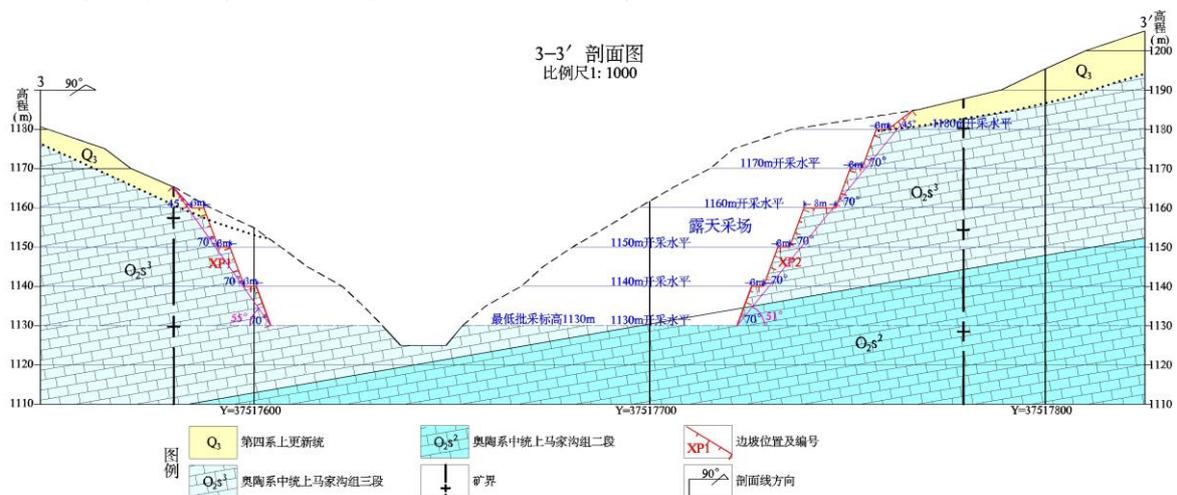
图 8-5 XP1、XP2 边坡剖面图

矿山终了后将在西部形成长度约 340m 的边坡 XP1，边坡高度约 10~15m，分 4 级台阶，安全平台宽 4m，清扫平台宽度 6m，台阶均为坡度 70°，最大相对高差 45m，总体坡向东，坡体岩性为奥陶系中统上马家沟组石灰岩和第四系上更新统黄土。该区岩层倾向 277°，该边坡为反向坡，节理倾向与坡向为反向或斜交，终了边坡坡体稳定性较差，局部可形成危石或危岩（潜在崩塌体），预测单体规模均为小型，受威胁对象主要为闭坑后的农业耕作人员及畜牧，其可能直接经济损失小于 50 万元，受威胁人数 2-3 人，发育程度中等，危害程度小，危险性小。见图 8-5。

矿山终了后将在东部形成长度约 340m 的边坡 XP2，边坡高度约 5~10m，分 7 级台阶，安全平台宽 4m，清扫平台宽度 6m，台阶均为坡度 70°，最大相对高差 65m，总体坡向西，坡体岩性为奥陶系中统上马家沟组石灰岩和第四系上更新统黄土。该区岩层倾向 277°，该边坡为顺向坡，节理倾向与坡向为顺向或斜交，终了边坡坡体稳定性较差，局部可形成危石或危岩（潜在崩塌体），预测单体规模均为小型，受威胁对象主要为闭坑后的农业耕作人员及畜牧，其可能直接经济损失小于 50 万元，受威胁人数 2-3 人，发育程度中等，危害程度小，危险性小。见图 8-5。

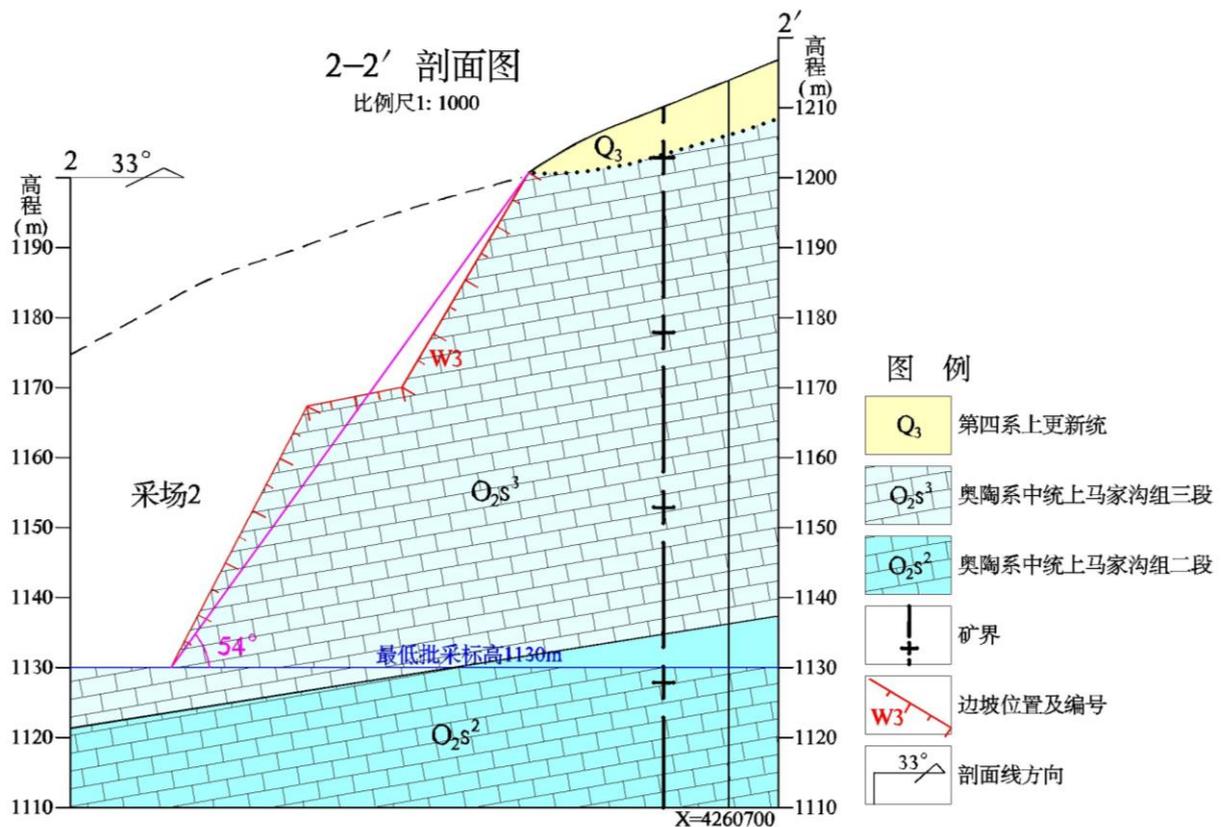
图 8-6 W3 边坡剖面图

由于原有边坡 W3 高度大，坡度陡，故未设计开采，采矿终了后，长度仍为 144m，坡度 55~60°，边坡最大高度 75.77m，总体坡向南西，岩层倾向 277°，倾角 10°，高坡方向上岩层倾向与斜坡为斜交。坡体顶部为第四系上更新统黄土，下部为奥陶系中统上马家沟组灰岩，该边坡为顺向坡，节理倾向与坡向为顺向或斜交，终了边坡稳定性较差，局部可形成危石或危岩（潜在崩塌体），预测单体规模均为小型，受威胁对象主要为闭坑后的农业耕作人员及畜牧，其可能直接经济损失小于 50 万元，受威胁人数 2-3 人，发育程度中等，危害程度小，危险性小。见图 8-6。

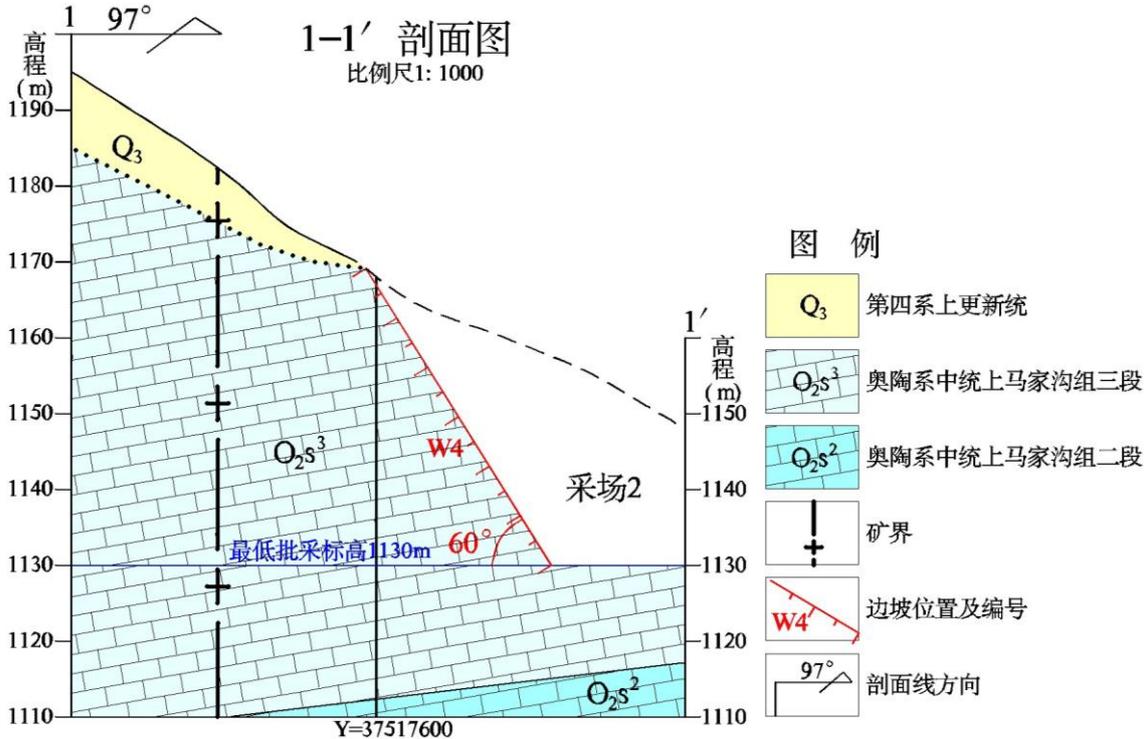
图 8-7 W4 边坡剖面图

采矿终了后，原有边坡 W4 长度仅存 122m，坡度 55~60°，边坡最大高度 47m，总体坡向南东，岩层倾向 277°，倾角 10°。坡体顶部为第四系上更新统黄土，下部为奥陶系中统上马家沟组灰岩，该边坡为反向坡，节理倾向与坡向为反向或斜交，终了边坡

稳定性较差，局部可形成危石或危岩（潜在崩塌体），预测单体规模均为小型，受威胁对象主要为闭坑后的农业耕作人员及畜牧，其可能直接经济损失小于 50 万元，受威胁人数 2-3 人，发育程度中等，危害程度小，危险性小。见图 8-7。

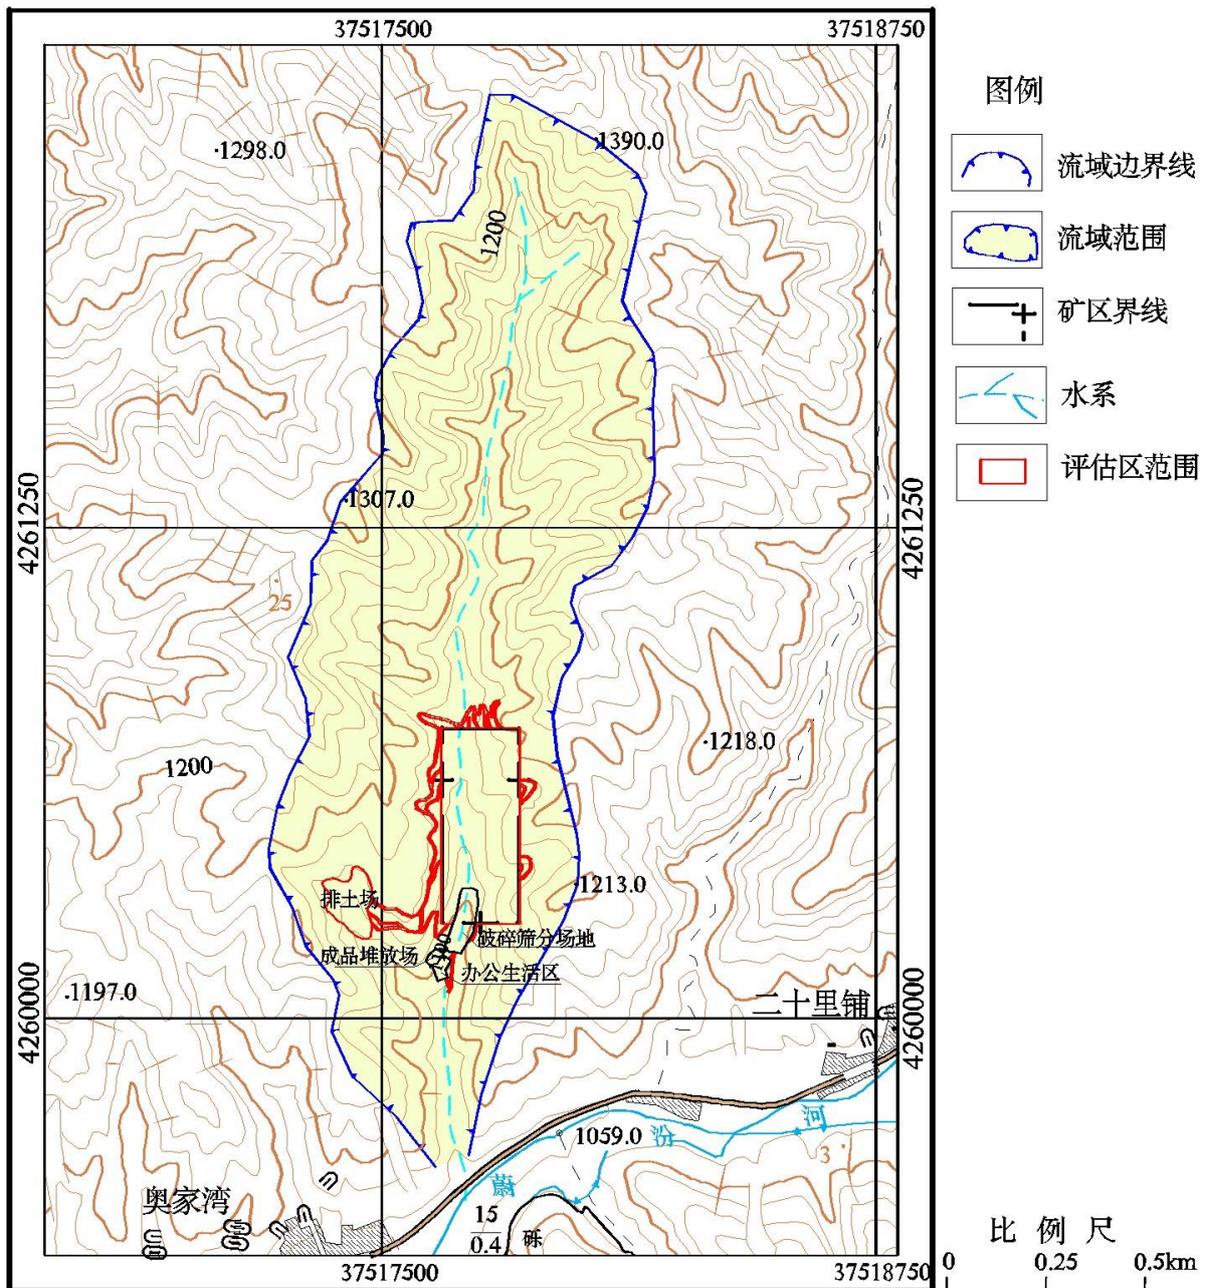
图 8-8 评估区周边沟谷流域图

矿区中部有一条自然冲沟，沟谷全长 2.7km，流域面积 1.55km²，相对高差 330m，纵坡降 12.22%，该沟谷为季节性沟谷，平时干涸，只在雨水季节出现短暂洪流。两侧边坡坡度 20~40°。沟谷两侧植被覆盖率 40%左右。沟谷坡体岩性以第四系黄土为主，局部出露石灰岩，根据调查，沟谷内无松散固体堆积物，由于沟谷上游坡体岩性以第四系黄土为主，预测在春季冻融期或雨季连续降雨时间长，或是出现暴雨时，第四系黄土发生崩塌或滑坡的可能性大，崩塌或滑坡体将会成为泥石流物源。

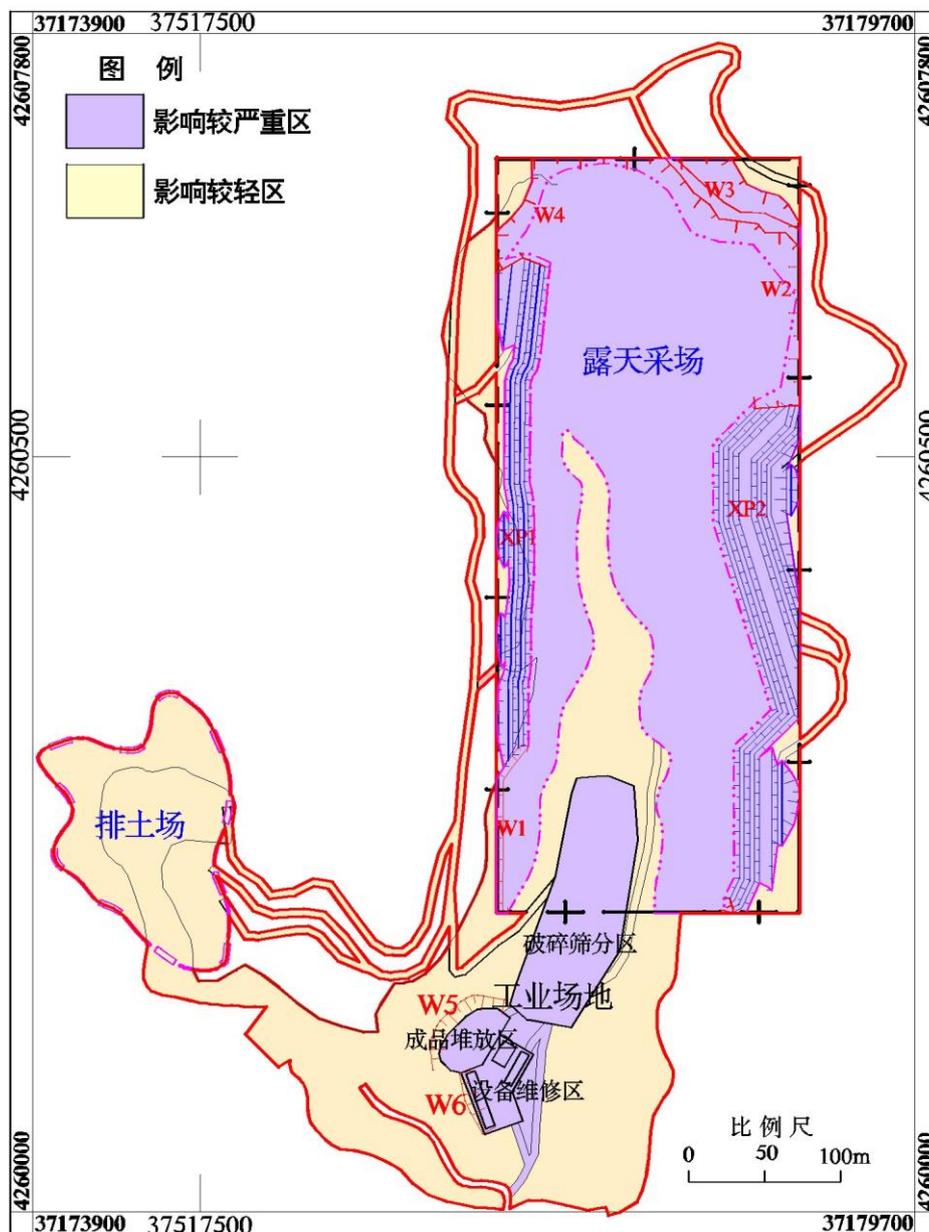
图 8-9 地质灾害预测评估分区图

评估区内其他范围引发或遭受崩塌、滑坡地质灾害的可能性小，发育程度弱，危害程度小，危险性小，面积 7.54hm²。见图 8-9。
