山西省方山县新兴矿业有限公司陶瓷土矿
资源开发利用和矿山环境保护
与土地复垦方案

山西岩玉地质勘测有限公司

二〇二三年二月

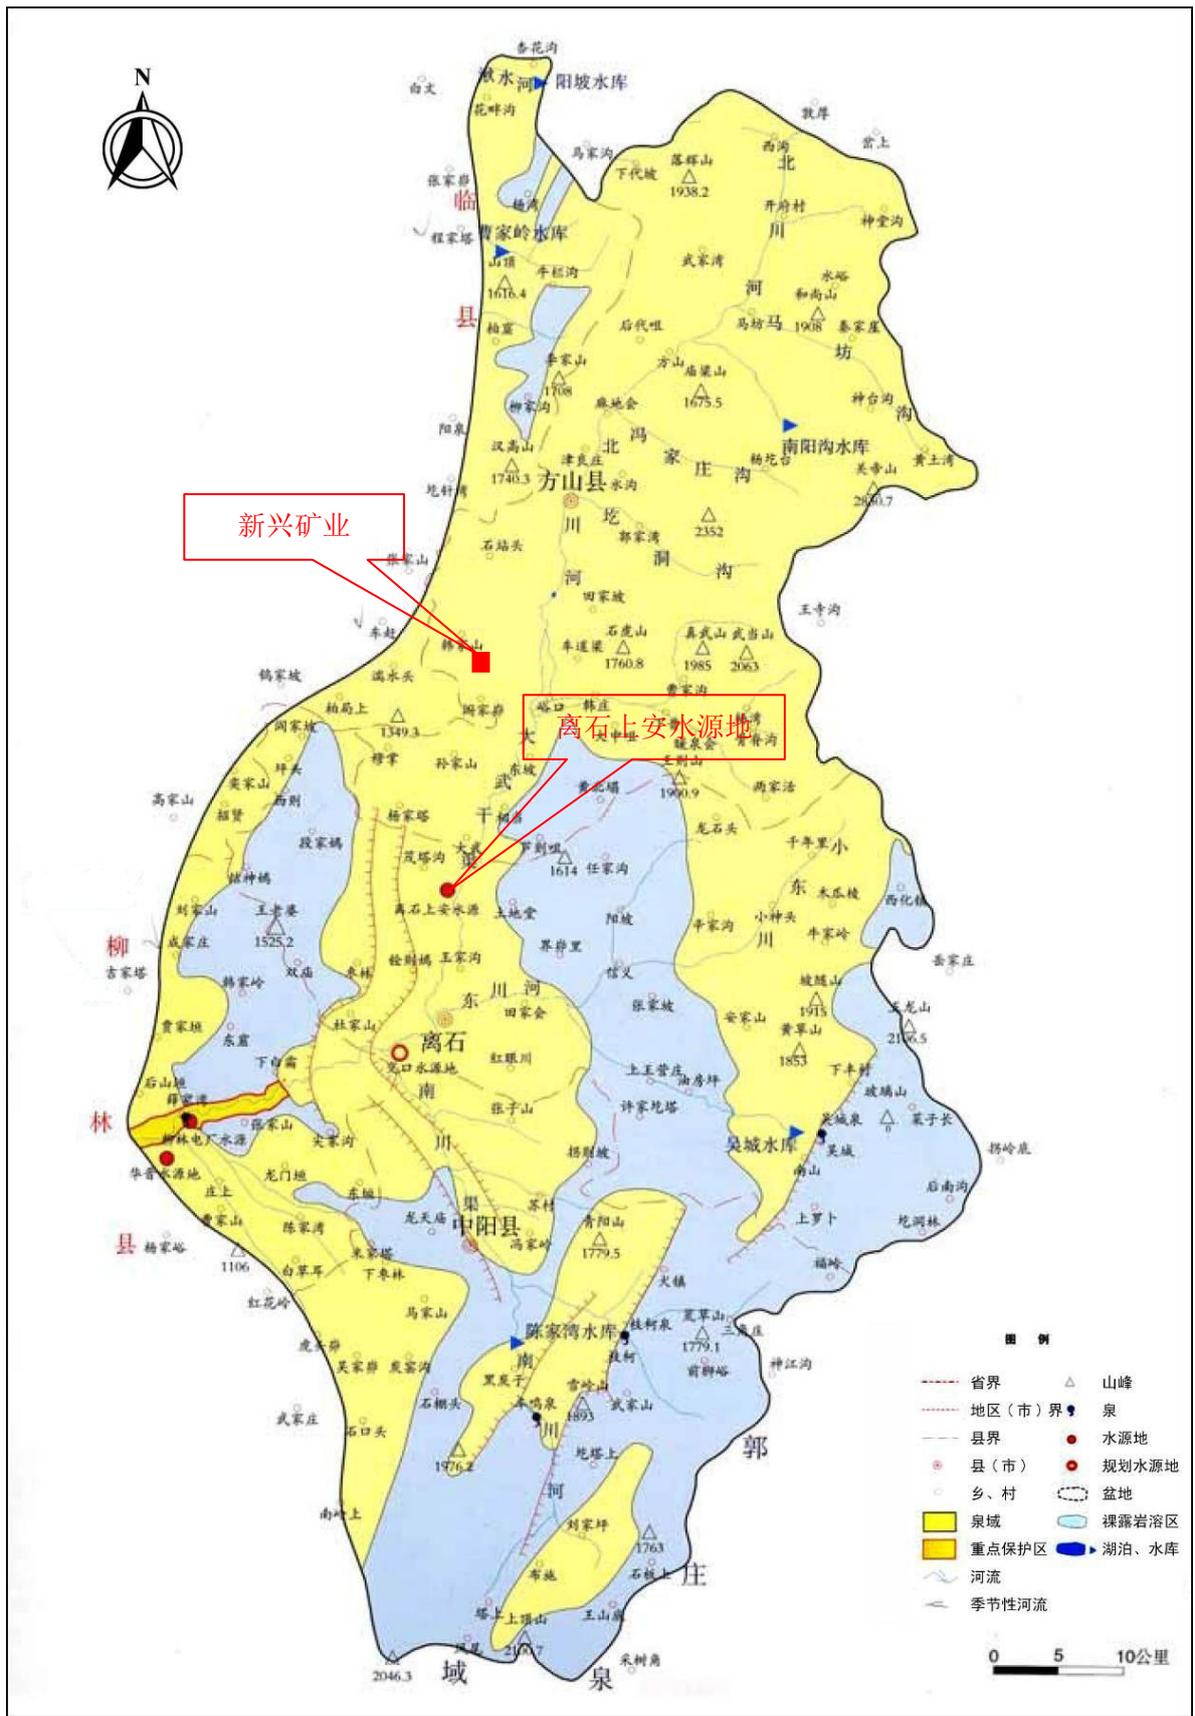
图 2-4-3 本项目与水源地及泉域相对位置关系图

本矿山位于柳林泉域范围内，距柳林泉域重点保护区边缘约50km，不在泉域重点保护区和裸露岩溶区。本项目与柳林泉域的位置关系见图2-4-3。

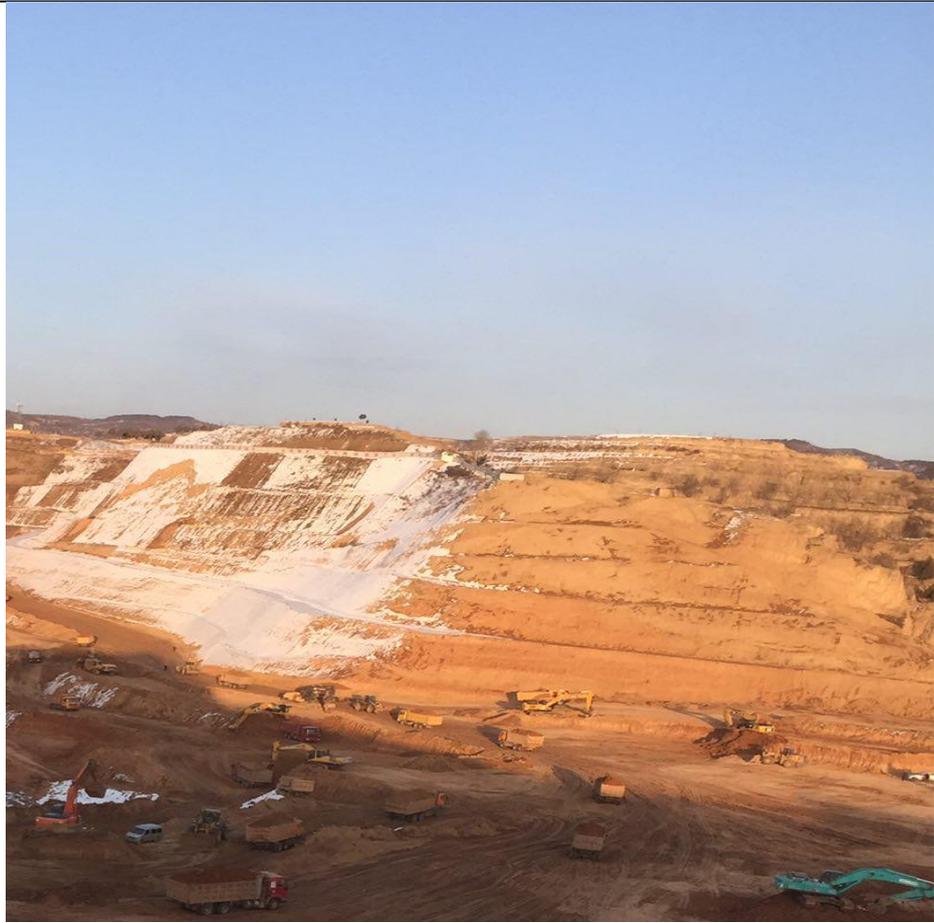
照片 8-2-1-1 取土场 XP1 现状照片（镜向南东）

位于矿区东北部，斜坡长约 225m，最高约 45m，呈台阶状，台阶高约 10m，坡度 42° ，岩性为第四系上更新统黄土，坡体具大孔隙，结构疏松，垂直节理发育。存在崩塌、滑坡隐患。详见照片 8-2-1-1。

根据现场踏勘，结合地环部分，挖损取土场共有 3 处斜坡，其中斜坡 XP1 共计有 4 个平台，分别为 1120、1110、1100、1090 平台，其中 1090 为底部平台，长约 440m，宽约 105m，挖损损毁面积约为 4.40hm²，1100 平台长约 450m，宽约 6.25m，挖损损毁面积约为 0.29hm²，1110 平台长约 450m，宽约 6.55m，挖损损毁面积约为 0.34hm²，1120 平台长约 460m，宽约 6.35mm，挖损损毁面积约为 0.30hm²，平台挖损损毁面积共计 5.33hm²。已挖损采区 1120m 以上边坡，高 10m，台阶坡度 45°，为黄土边坡，已挖损损毁边坡面积 0.48hm²；1120-1110m 边坡，高 10m，台阶坡度 70°，已挖损损毁边坡面积 0.40hm²；1110-1100m 边坡，高 10m，台阶坡度 70°，已挖损损毁边坡面积 0.42hm²；1100-1090m 边坡，高 10m，台阶坡度 70°，已挖损损毁边坡面积 0.48hm²。边坡共计已挖损损毁面积 1.78hm²。

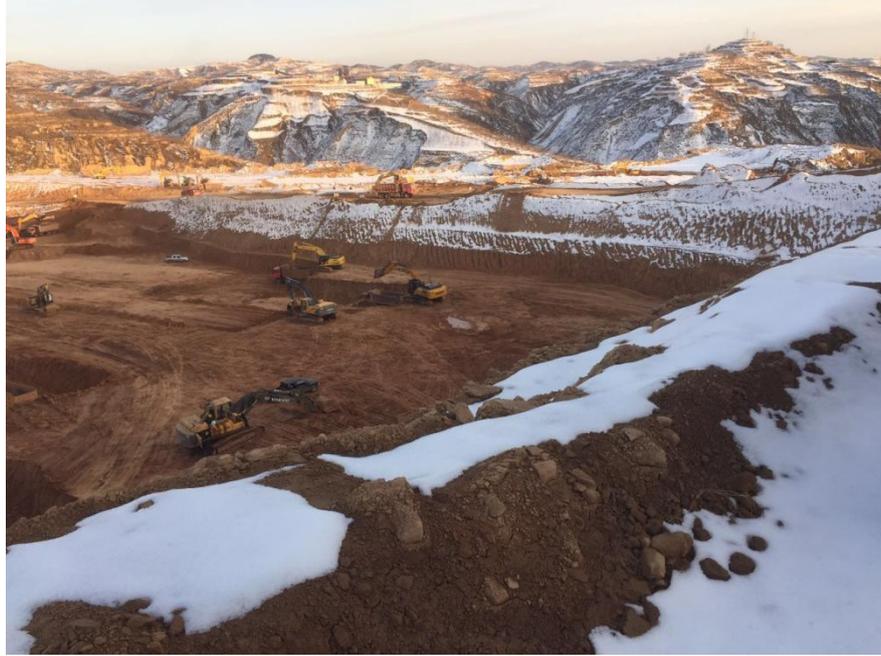
照片 8-2-1-2 取土场 XP2 现状照片（镜向南西）

位于矿区中部，斜坡长约 170m，最高约 10m，坡度 42° ，岩性为第四系上更新统黄土，坡体具大孔隙，结构疏松，垂直节理发育。存在崩塌、滑坡隐患。详见照片 8-2-1-2。

斜坡 XP2 共计有 3 个平台，分别为 1080、1070、1060 平台，其中 1060 为底部平台，长约 420m，宽约 90m，挖损损毁面积约为 3.72hm²，1070 平台长约 425m，宽约 6.20m，挖损损毁面积约为 0.25hm²，1080 平台长约 430m，宽约 6.35m，挖损损毁面积约为 0.30hm²，平台挖损损毁面积共计 4.27hm²。已挖损采区 1080m 以上边坡，高 10m，台阶坡度 45°，为黄土边坡，已挖损损毁面积 0.46hm²；1080-1070m 边坡，高 10m，台阶坡度 70°，已挖损损毁面积 0.49hm²；1070-1060m 边坡，高 10m，台阶坡度 70°，已挖损损毁面积 0.47hm²，边坡共计已挖损损毁面积 1.42hm²。

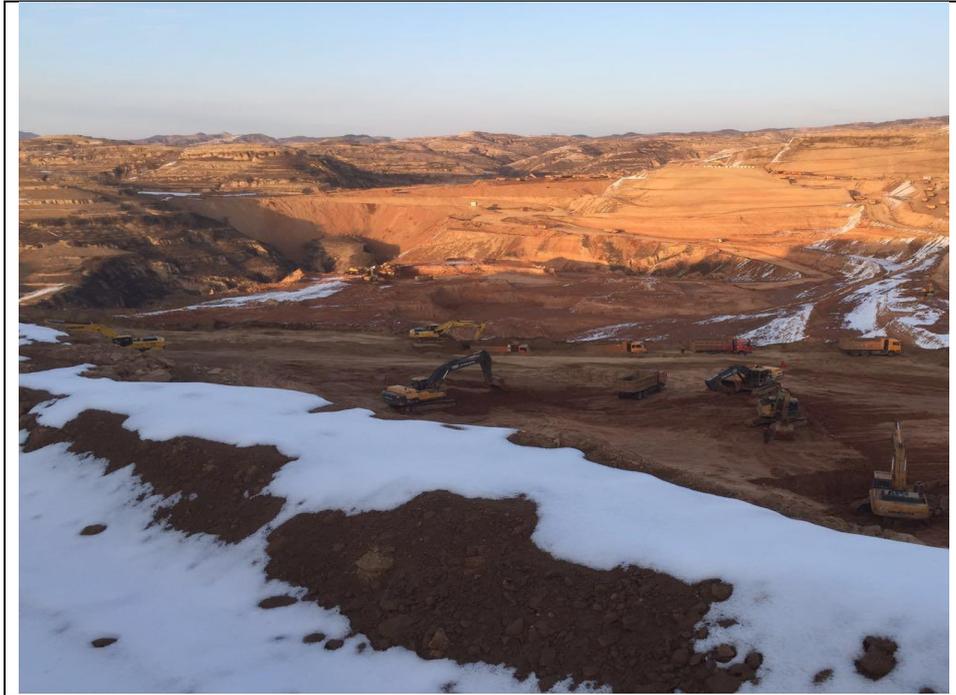
照片 8-2-1-3 取土场 XP3 现状照片 (镜向南西)

位于矿区中西部，由于取土作业，形成了长约 900m 的斜坡，XP3 整体走向为南东向，为取土场的西部边界，最高约 40m，呈台阶状，台阶高约 10m，坡度 42° ，岩性上部为第四系上更新统黄土，厚约 15m，下部为第四系中更新统粉质粘土，坡体具大孔隙，结构疏松，垂直节理发育。存在崩塌、滑坡隐患。详见照片 8-2-1-3。

斜坡 XP3 共计有 4 个平台，分别为 1080、1070、1060、1050 平台，其中 1050 为底部平台，长约 420m，宽约 110m，挖损损毁面积约为 4.69hm²，1060 平台长约 445m，宽约 6.30m，挖损损毁面积约为 0.30hm²，1070 平台长约 450m，

宽约6.35m，挖损损毁面积约为0.32hm²，1080平台长约455m，宽约6.35mm，挖损损毁面积约为0.33hm²，平台挖损损毁面积共计5.64hm²。已挖损采区1080m以上边坡，高10m，台阶坡度45°，为黄土边坡，已挖损损毁面积0.48hm²；1080-1070m边坡，高10m，台阶坡度70°，已挖损损毁面积0.45hm²；1070-1060m边坡，高10m，台阶坡度70°，已挖损损毁面积0.46hm²；1060-1050m边坡，高10m，台阶坡度70°，已挖损损毁面积0.49hm²。边坡共计已挖损损毁面积1.88hm²。

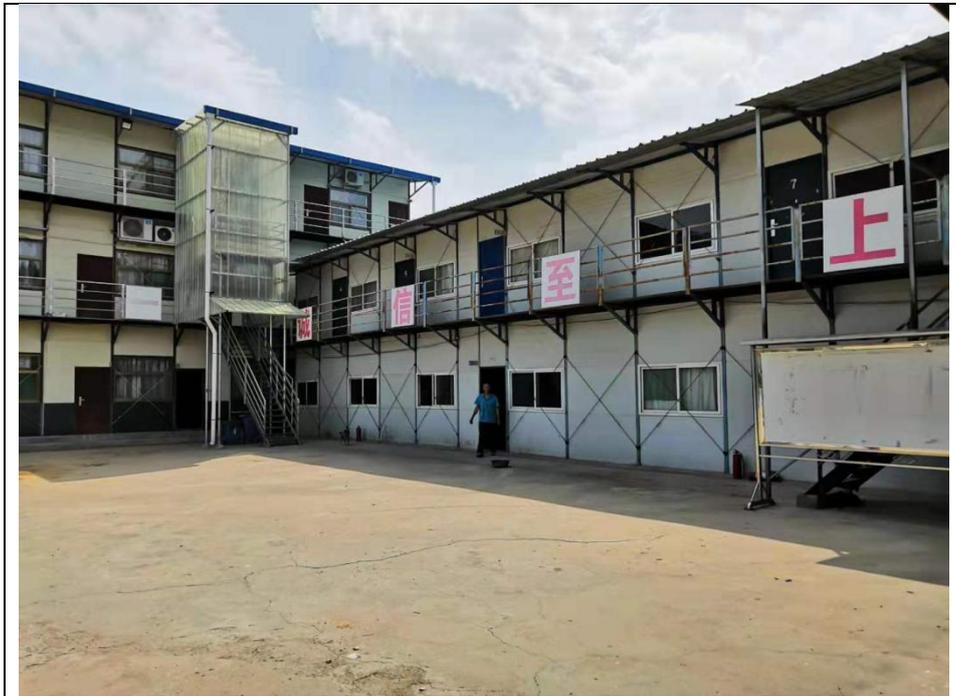
照片 8-2-1-4 工业场地现状照片 (镜向南西)

矿山工业场地位于矿区外东北部沟底处，地势较为平坦，场地西侧为高约 2-3m 的陡坎。面积 0.07hm²，崩塌、滑坡地质灾害不发育。详见照片 8-2-1-4。

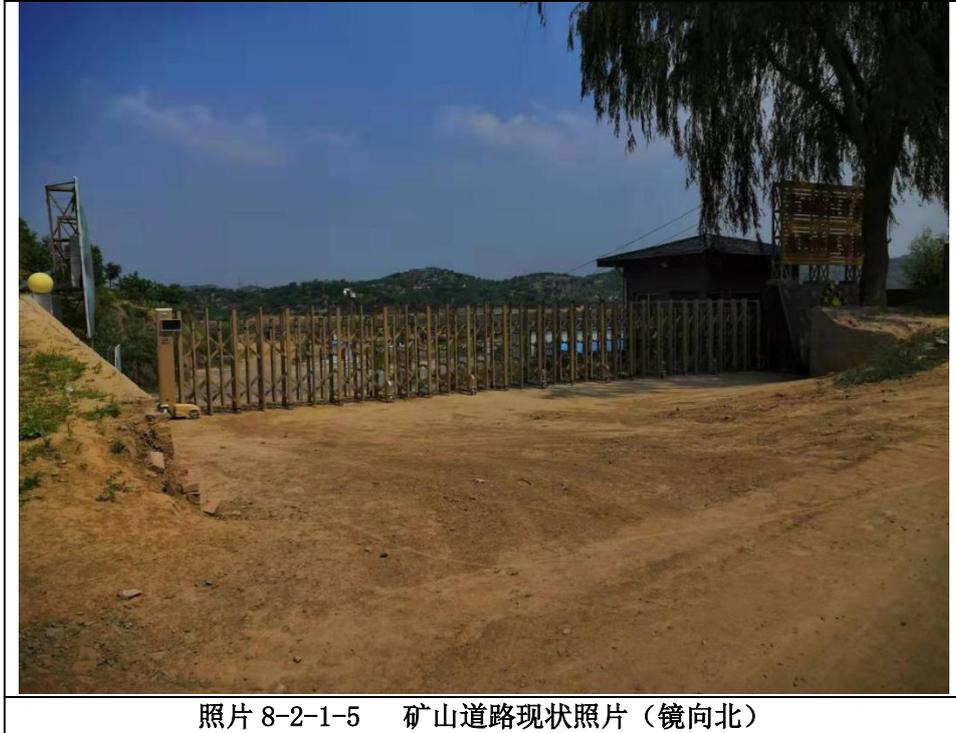
照片 8-2-1-5 矿山道路现状照片（镜向北）

现状矿山道路宽 5.0~7.0m，面积 0.58hm²，沿沟谷修建，多发育为高约 1-2.5m 的陡坎，崩塌、滑坡地质灾害不发育。详见照片 8-2-1-5。

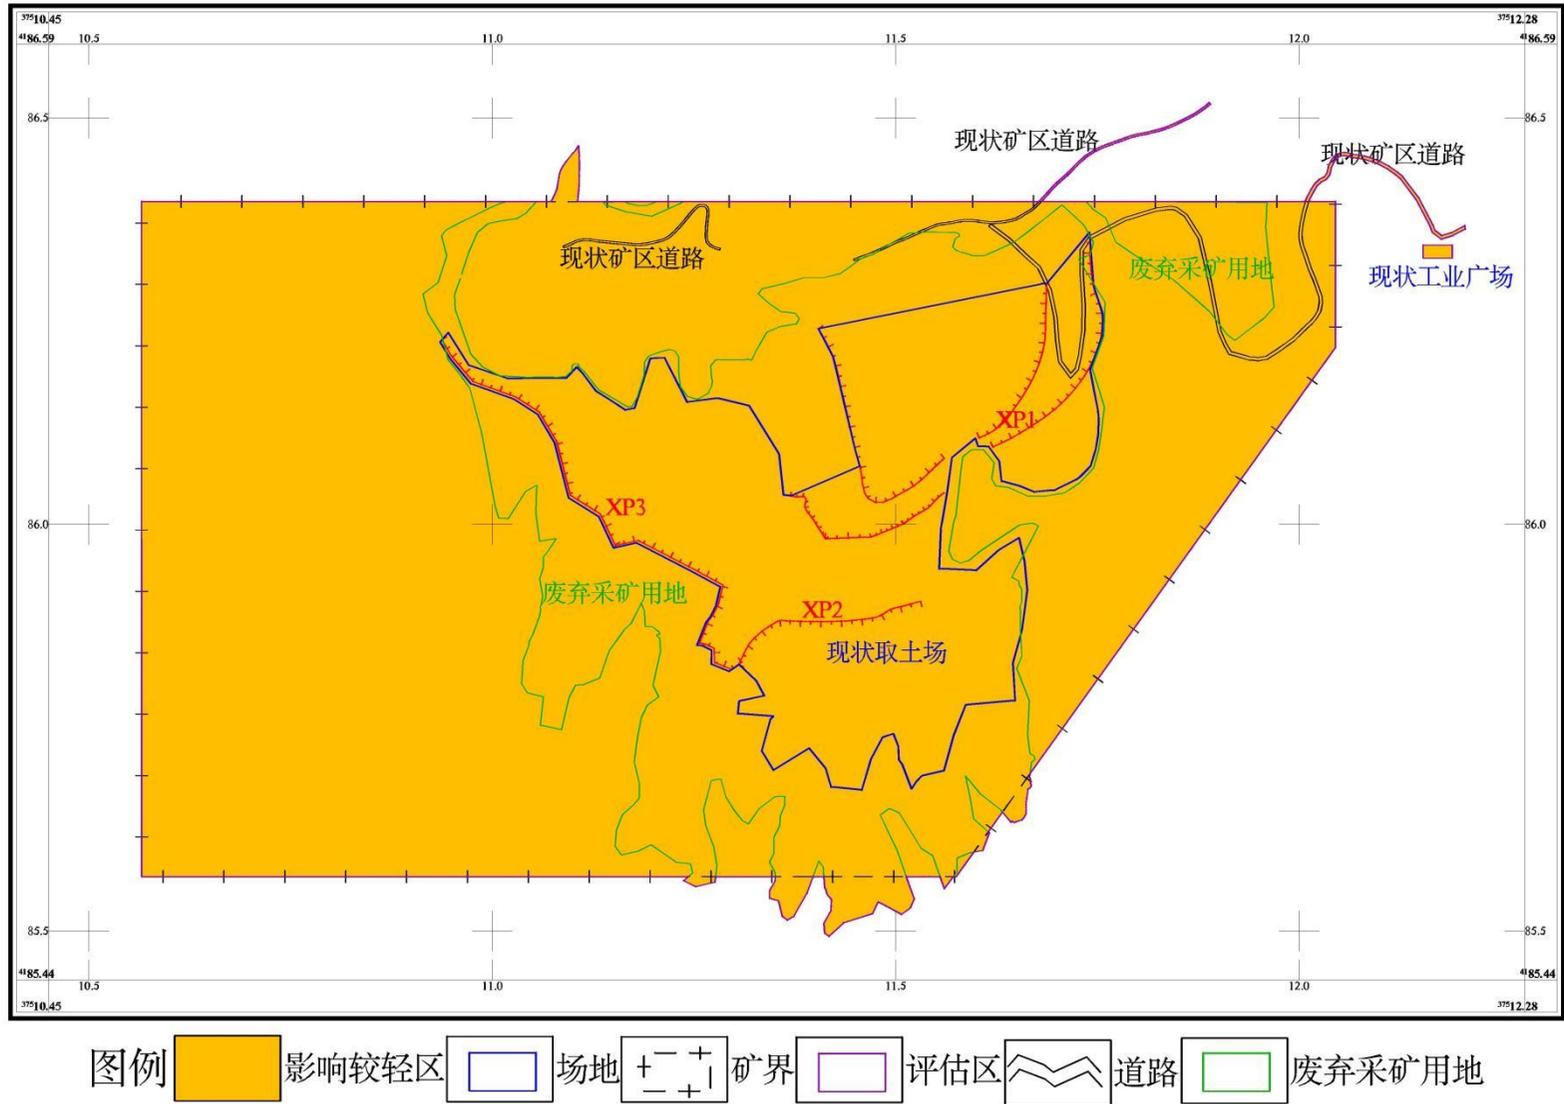
图 8-2-2-1 采矿活动对地质灾害、含水层影响与破坏现状评估图

矿山现取土剥离最低标高为 1041.36m，高于评估区侵蚀基准面。根据区域水文地质资料，当地奥灰水位标高 830m 左右。

矿山尚未进行矿产资源的开采，现状取土场未揭露矿层，取土场边坡岩性均为第四系黄土，矿山取土只是对上部土体造成了破坏，没有引起水位下降、含水层疏干和破坏。采矿活动未影响到矿区及周围生产生活供水。

综上所述：对照《编制规范》附录 E 表 E1，采矿活动对评估区含水层影响程度“较轻”。面积为 108.12hm²。见图 8-2-2-1。

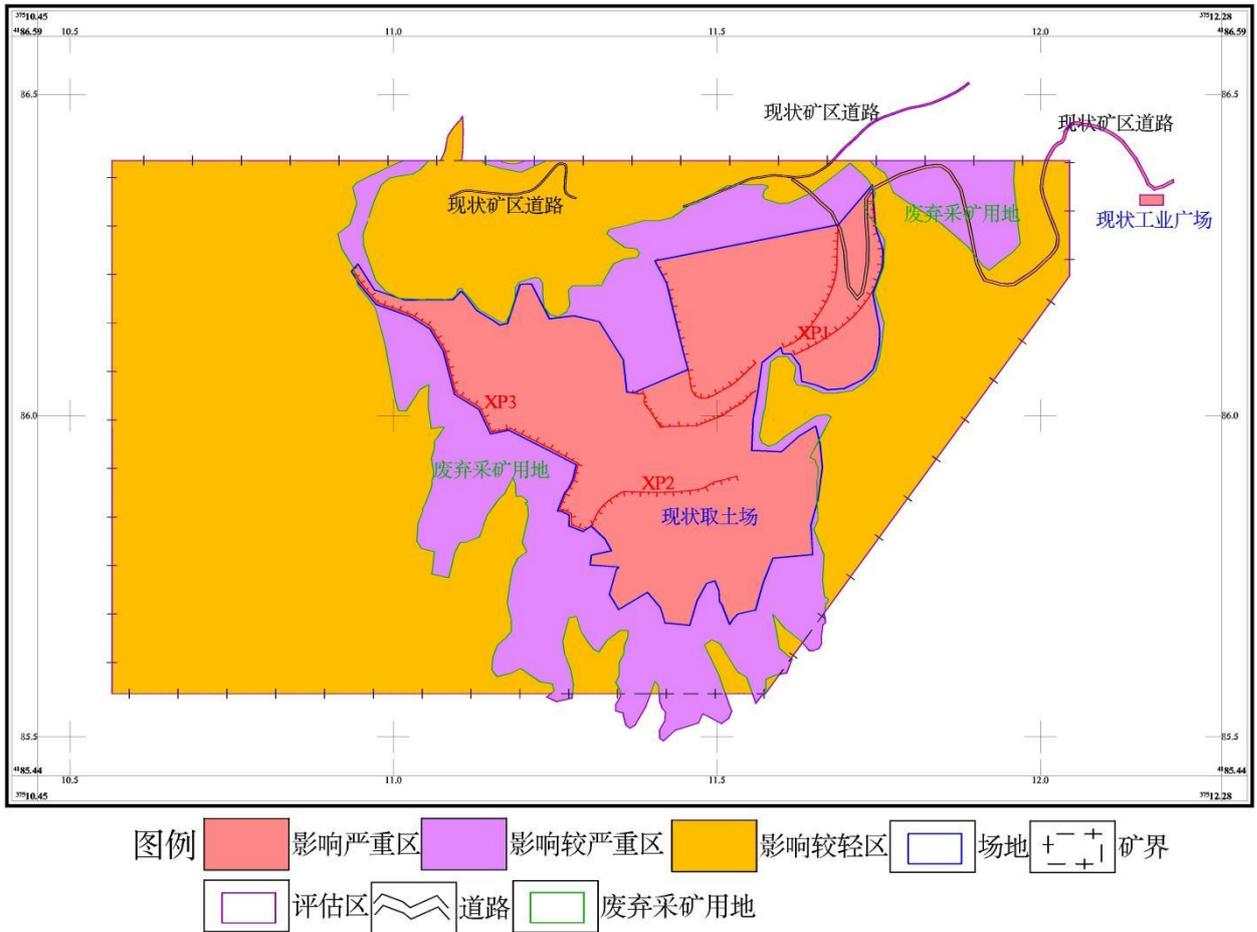
图 8-2-3-1 采矿活动对地形地貌影响与破坏现状评估

综上所述，对照《编制规范》附录 E 表 E.1，现状评估认为，采矿活动对地形地貌景观影响分为三个区：①影响严重区：分布于现状取土场、现状工业广场、现状矿区道路，总面积 23.58hm²。②影响较严重区：分布于废弃采矿用地，总面积 20.95hm²。③影响较轻区：其他区总面积 63.59hm²。见图 8-2-3-1。

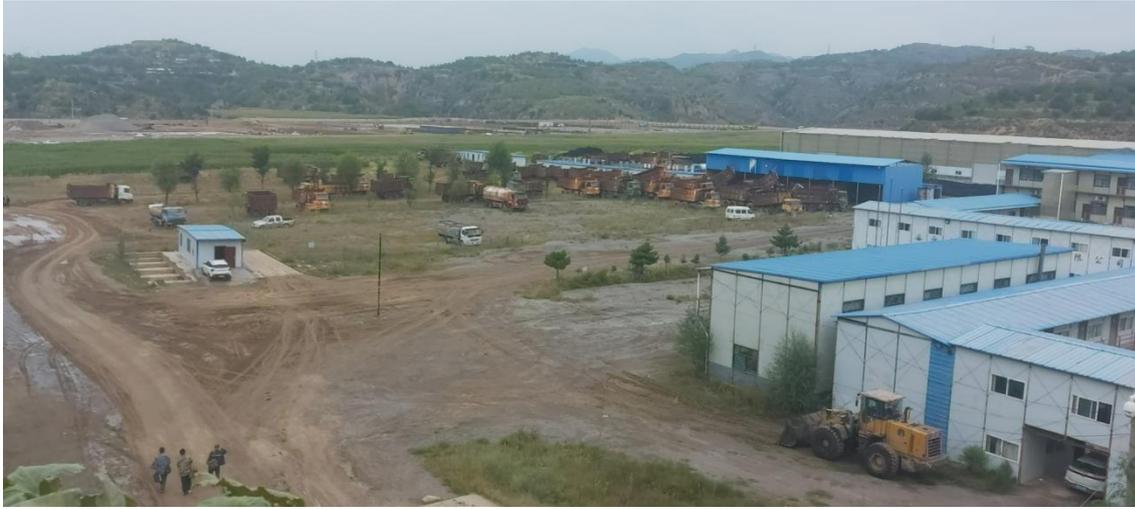
照片 8-2-4-1 工业场地现状

根据现场踏勘工业场地位于矿区外东北部，面积0.18hm²，压占原地类为采矿用地，工业场地建有临时彩钢房，损毁程度重度损毁，土地权属属于峪口镇呼家湾村。

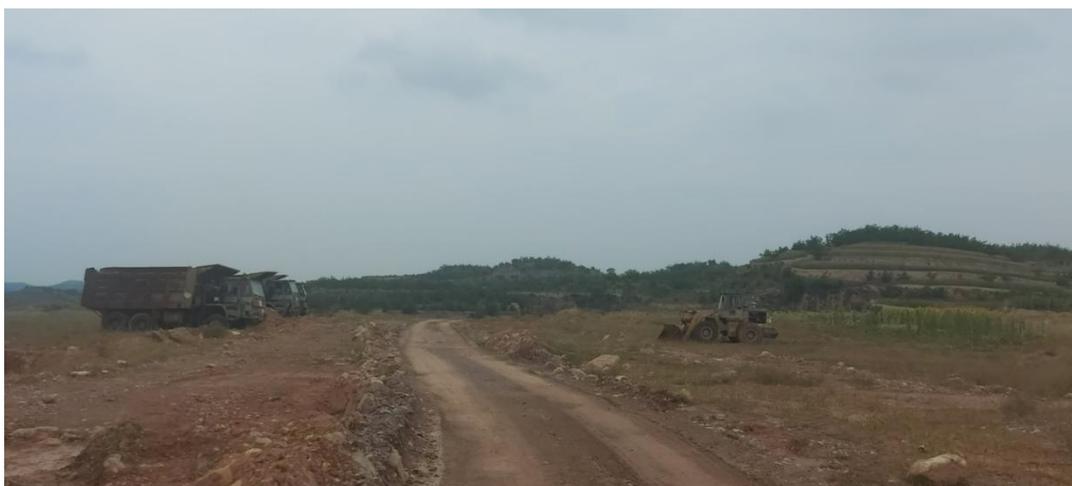
照片 8-2-4-2 运矿道路现状

经现场踏勘，矿区运矿道路长度为 1585 米，宽度约为 5 米，泥碎石路面，面积为 0.80hm²，压占原地类为其他草地和采矿用地，损毁程度为重度损毁，土地权属属于峪口镇呼家湾村和圪洞镇槐树焉村。

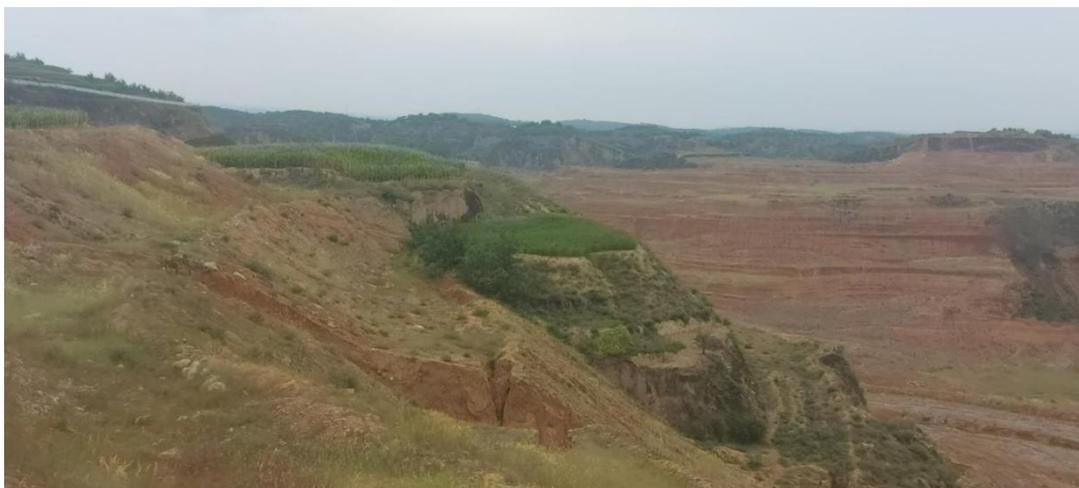
照片 8-2-5-1 历史遗留取土场平台

取土作业，形成一处历史遗留取土场，该历史遗留取土场占地面积 22.93hm²，与设计南采场开采境界重叠面积 2.62hm²，重叠区域将继续进行表土剥离，并进行矿体开采，重叠区域计入露天采场范围，根据调查，南采场取土作业已剥离标高 1120m，尚未触及南采区矿体（1110-1060m），本矿目前仅进行了取土作业，未动用资源储量。取土完成后，中菟生态科技（深圳）有限公司对取土场进行了平整，破坏的原地类为采矿用地，目前已恢复为草地，植被茂密。

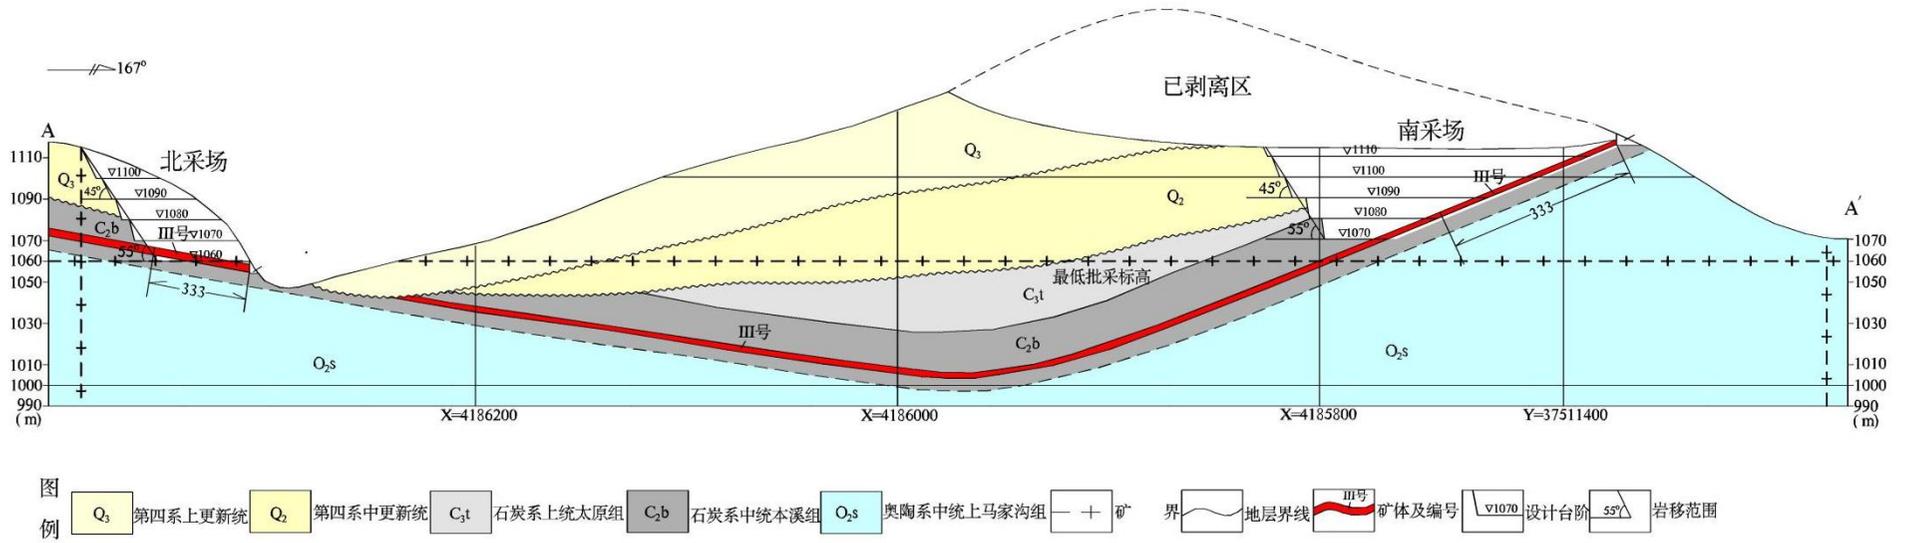
图 8-3-1-1 A—A' 开采境界剖面图 (比例尺 1: 2000)

a、南采场北部的终了边坡，最高采剥标高为 1120m，终了坡高约 50m，终了阶段坡高 10m，终了阶段坡面角： 55° 。边坡岩性顶部为第四系中更新粉质粘土，中部为石炭系上统太原组砂岩，底部为石炭系中统本溪组砂岩，岩层地层倾向 304° ，倾角 22° 。该边坡岩层倾向与边坡方向逆向，上部黄土节理发育，边坡存在的土体及浮石在未来降雨、风化等因素影响下，终了边坡可能发生小规模崩落、掉块，威胁其下部人员及设备。

北采场：最终形成的北部采场终了边坡，最高采剥标高为 1110m，终了坡高约 40m，终了阶段坡高 10m，终了阶段坡面角：55°。边坡岩性上部为第四系上更新统黄土，底部为石炭系中统本溪组砂岩，岩层地层倾向 125°，倾角 19°。该边坡岩层倾向与边坡方向顺向，上部黄土节理发育，边坡存在的土体及浮石在未来降雨、风化等因素影响下，终了边坡可能发生小规模崩落、掉块，威胁其下部人员及设备。

开发利用方案中计划采用的设备主要有 TYQZJ100B 潜孔钻机 2 台、1.0m³挖掘机 2 台、10 吨自卸汽车 10 台，市估价值 200-300 万元，综上，预测形成的终了边坡在未来采矿、降雨、风化等因素影响下可能发生小规模崩落，且发生可能性中等，受威胁对象为边坡下部人员及设备，受威胁人数约 10-20 人，经济损失 200-300 万元，危害程度中等，危险性中等。对照规范，矿山影响程度分级为较严重。详见图 8-3-1-1，开采境界剖面图。

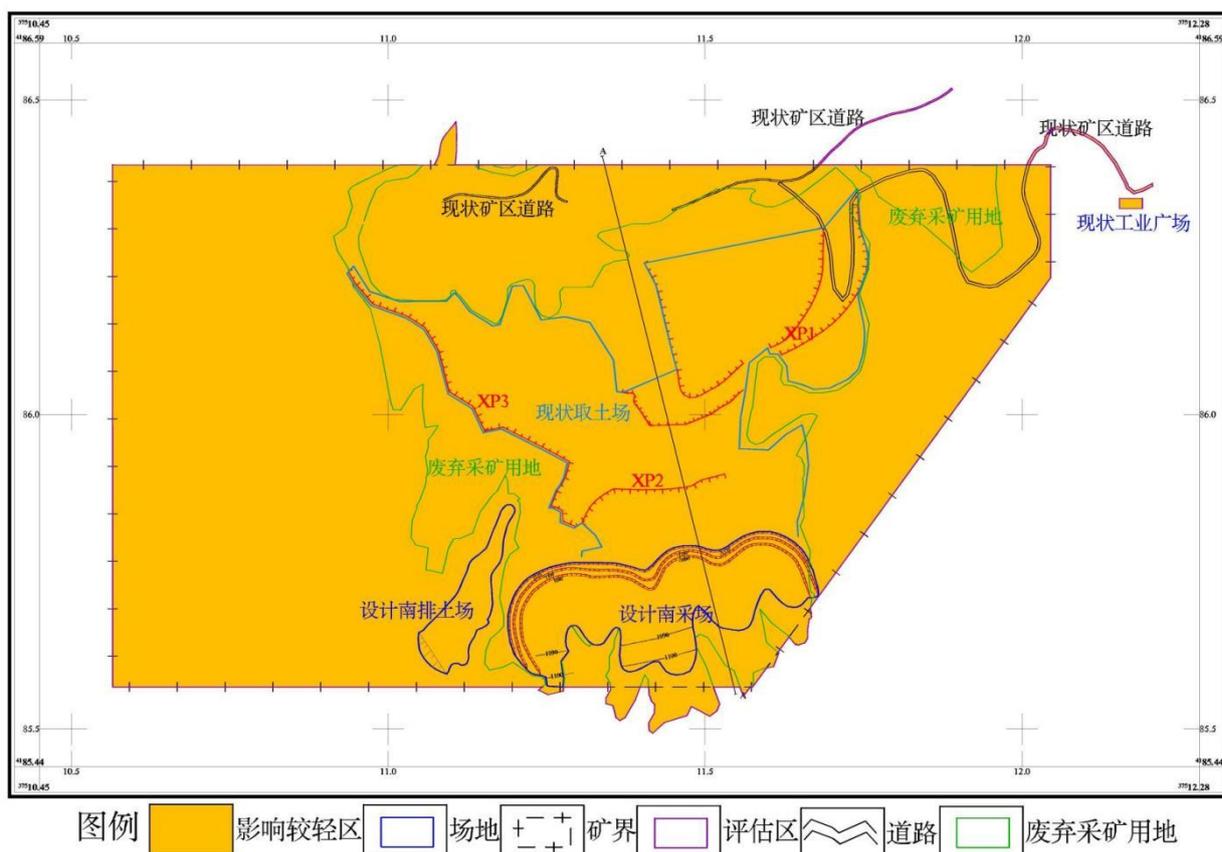
图 8-3-1-2 近期矿山地质灾害危险性预测评估分区图

害程度分为较轻区，面积 108.12hm²。见图 8-3-1-2。

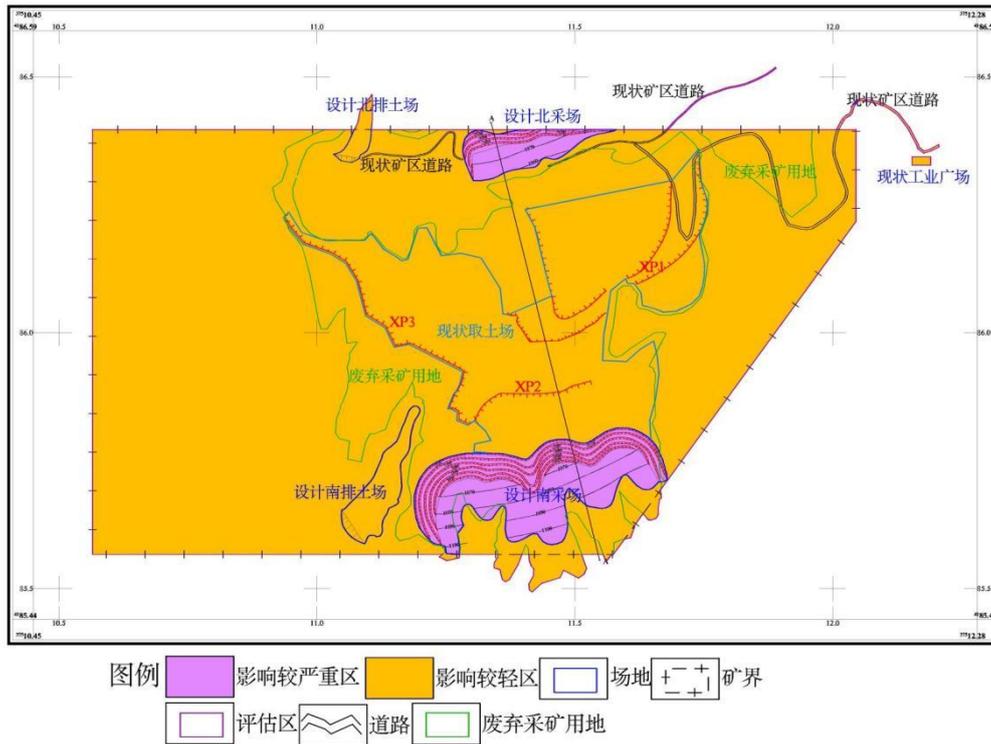
图 8-3-1-3 服务期矿山地质灾害危险性预测评估分区图

综上所述，根据《规范》附录 E 表 E.1，服务期内将评估区地质灾害危害程度分为两个区：①危害程度较严重区：分布在服务期设计露天采场，总面积 10.32hm²；②危害程度较轻区：分布在评估区其他区域，面积 97.80hm²。见图 8-3-1-3。

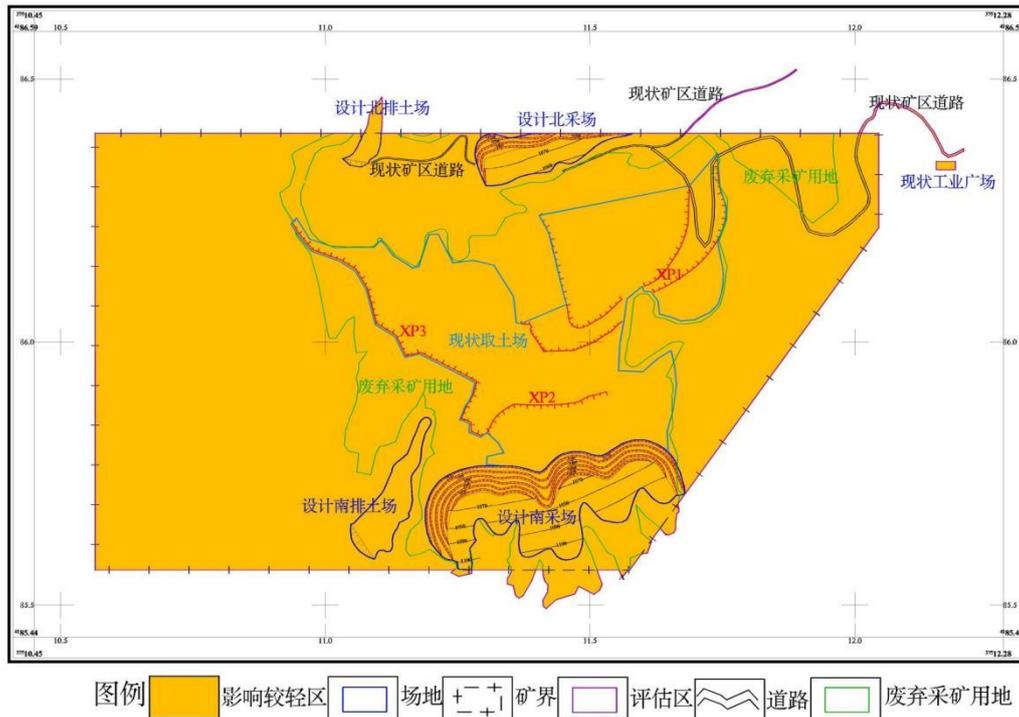
图 8-3-2-1 采矿活动对含水层影响与破坏预测评估分区图

根据矿区水文地质条件，矿体赋存于石炭系本溪组下部的粘土岩中，根据区域水文地质资料，当地奥灰水位标高 830m，开采境界面积约 10.32hm²。露天采场开采最低标高为 1060m，远高于奥灰水位标高。

矿山未来为露天开采，采矿活动只是对灰岩地层造成了破坏，改变了大气降水对岩溶水的入渗补给条件，不会引起岩溶水水位下降、含水层疏干和破坏，矿区生活用水从呼家湾村拉水。采矿活动未影响到矿区及周围生产生活供水。对照《编制规范》附录 E 表 E，采矿活动对评估区含水层影响程度“较轻”，面积 108.12hm²。见图 8-3-2-1。

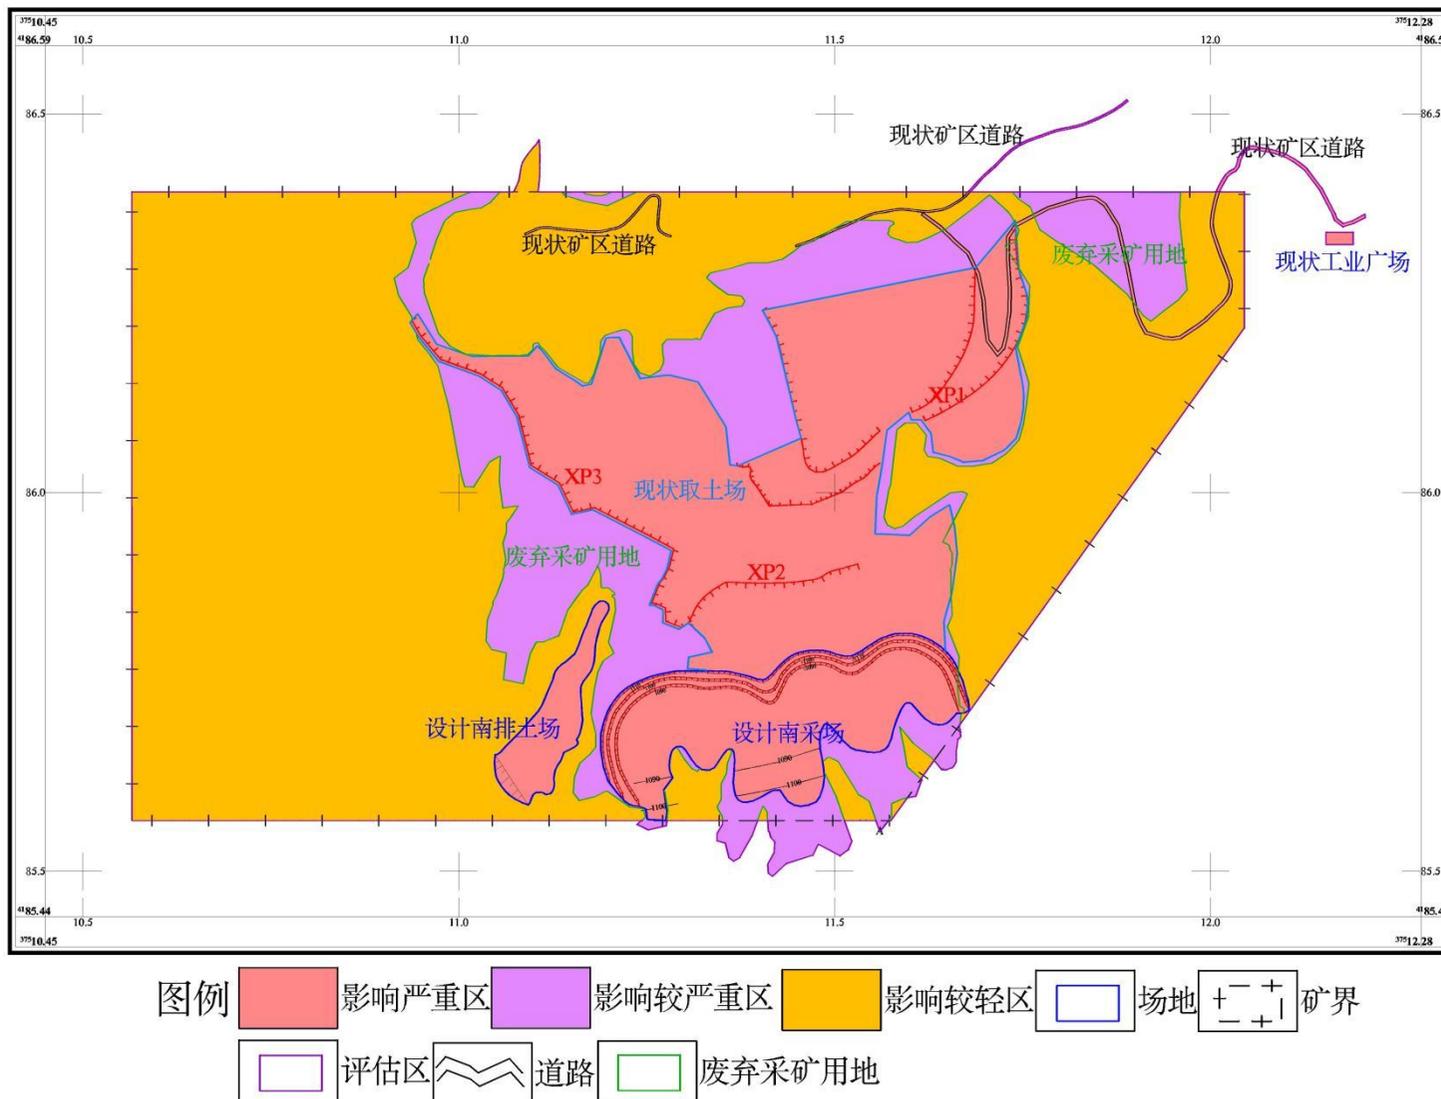
图 8-3-3-1 近期采矿活动对地形地貌影响与破坏预测评估分区图

综上所述，对照《编制规范》附录 E 表 E.1，预测评估认为服务期露天开采对地形地貌景观影响分为三个区：①影响严重区：分布于近期设计南采场、现状剩余取土场、设计南排土场、现状工业广场、现状矿区道路，总面积 28.83hm²。②影响较严重区：分布于废弃采矿用地，总面积 15.15hm²。③影响较轻区：其他区总面积 64.14hm²。见图 8-3-3-1。

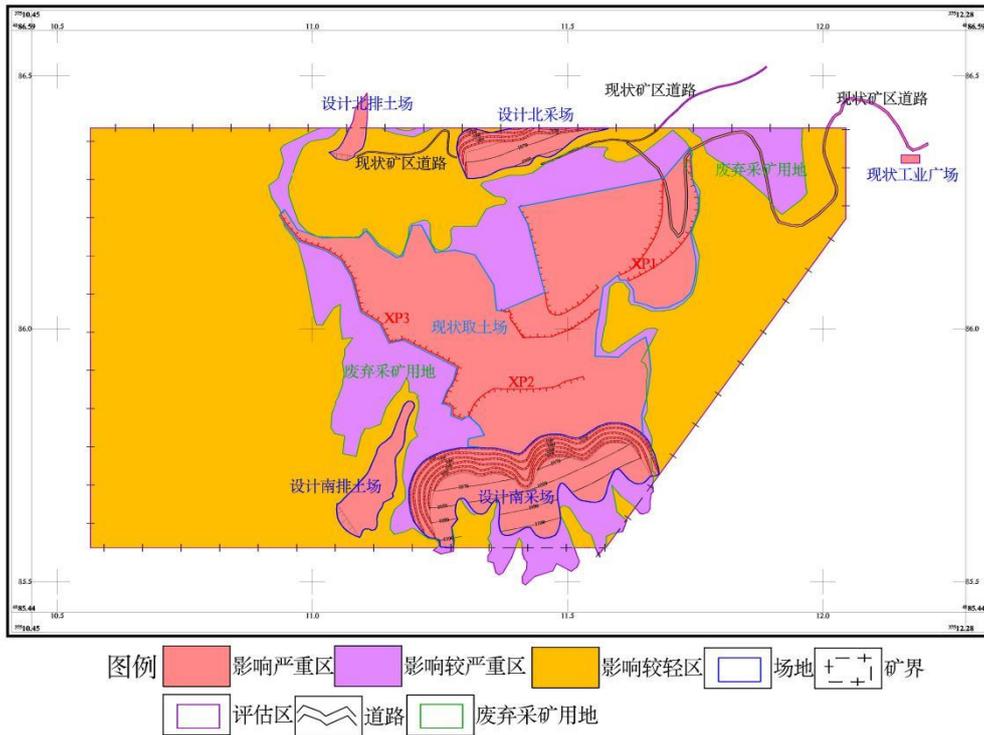
图 8-3-3-2 服务期采矿活动对地形地貌影响与破坏预测评估分区图

综上所述，对照《编制规范》附录 E 表 E.1，预测评估认为服务期露天开采对地形地貌景观影响分为三个区：①影响严重区：分布于服务期设计南采场、设计北采场、现状剩余取土场、设计南排土场、设计北排土场、现状工业广场、现状矿区道路，总面积 33.05hm²。②影响较严重区：分布于废弃采矿用地，总面积 15.15hm²。③影响较轻区：其他区总面积 59.92hm²。见图 8-3-3-2。

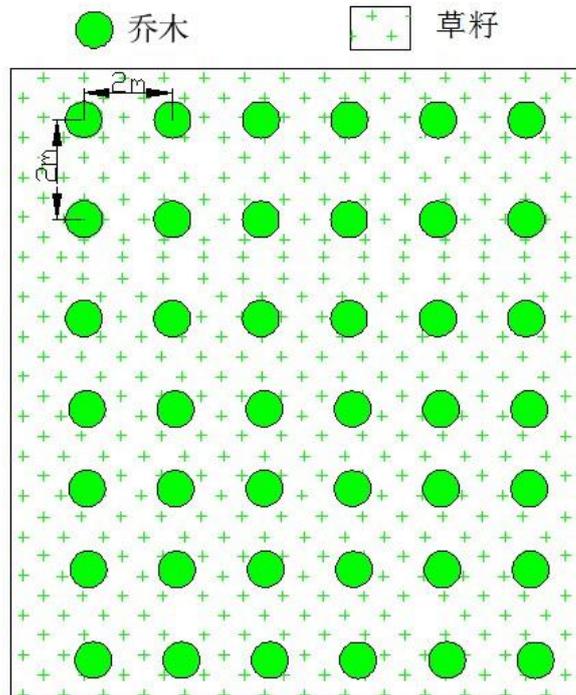
图 11-4-1 工业场地典型设计图

根据适宜性评价结果，工业场地复垦为乔木林地，种植乔木选择油松，株行距为 2×2m，苗木规格为裸根 3 年生苗，栽植密度 2500 株/hm²，林下 1:1 并混播披碱草和紫花苜蓿，总密度为 30kg/hm²。

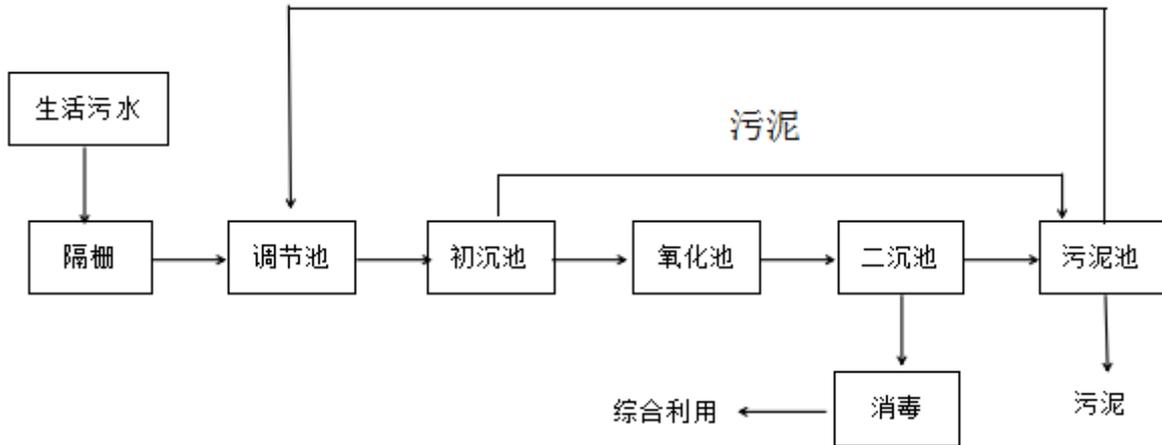
图 11-5-1 生活污水处理工艺流程图

本项目在生活区设置地埋式生活污水处理装置，处理规模为1m³/h，采用生物接触氧化法+消毒处理工艺，污染物去除率COD70%、BOD75%、SS80%。生活污水经处理后全部回用于产品堆场洒水、道路洒水、开采用水等，不外排。

生活污水处理工艺流程见图11-5-1。

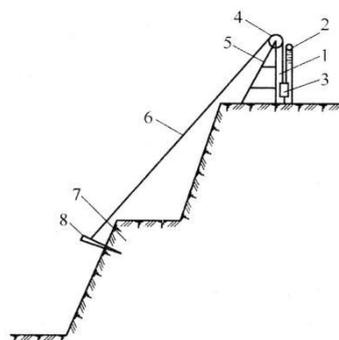
图 8—2 简易式边坡位移计结构

在易发生崩塌与滑坡的边坡布设简易仪器监测点，其它监测点以目测为主，当目测的台阶边坡出现变形迹象时，应安装简易仪器监测。简易仪器监测可采用钢丝伸长计法，该方法原理是用一垂直桩安装一个带有重物的滑轮，重物的另一端由钢丝固定在发生位移的边坡岩石表面，当边坡移动时，钢丝发生形变带动重物上升，其变化值可通过设在垂直桩上的标尺读出（图 8-2），当重物位移超过警戒位置时，应及时对边坡进行治理。

1—指针；2—标尺；3—重锤；4—滑轮；5—支架；6—钢丝绳；7—滑体；8—铁桩；
