山西省文水县盛达建材有限公司建筑石料用石灰岩矿 资源开发利用和矿山环境保护与土地复垦方案

项目单位：文水县盛达建材有限公司

编制单位：山西创标地质勘察有限公司

编制时间：二〇二三年五月

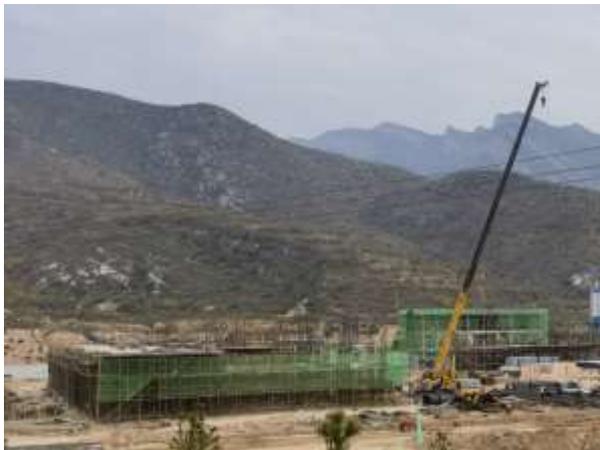
照片 1-1 殡仪馆项目用地范围

根据矿山现状调查，“三合一”方案复垦区范围内未进行复垦治理，矿区东部废弃采矿用地现状面积约 11.91hm²，殡仪馆项目用地占用 2.66hm²，殡仪馆项目临时用地占用 1.83hm²，见照片 1-1、1-2，矿山对东部其他范围进行了治理，复垦为旱地面积约 2.06hm²，现状种植为玉米，见照片 1-3，复垦为乔木林地面积 5.36hm²，现状栽植为油松，株行距 2*3m，见照片 1-4，故本次复垦责任范围不再包括上述殡仪馆项目用地范围，殡仪馆项目临时用地范围，复垦旱地范围及复垦乔木林地范围。

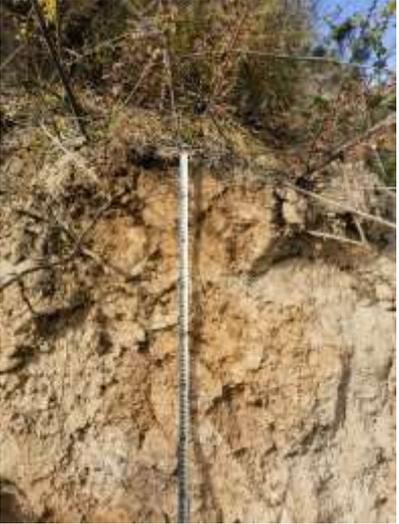
照片 2-3 影响区灌木林地土壤剖面图

灌木林地：影响区灌木林地中以沙棘、山杏、黄刺梅、胡枝子、酸枣、荆条等为建群种附生白羊草等形成的群落，面积约 0.35hm²，斑状或块状分布在项目区阴坡、各支沟及部分坡梁中，乔木高 0.8-1.2m，冠幅 0.6-1.0m，郁闭度 0.30，土壤剖面详见照片 2-3。

土壤类型	褐土性土
	权属	东堡村
	地类	灌木林地
	图斑号	6
	主要树种	沙棘等

深度 (cm)	有机质 (g/kg)	全氮 (g/kg)	有效磷 (mg/kg)	速效钾 (mg/kg)	pH 值	土壤容重	土壤质地
0~25	6.24	0.50	9.36	176.63	7.76	1.19	轻壤
25~60	4.85	0.28	6.35	154.22	7.76	1.32	中壤
60 以下	3.98	0.21	5.14	98.53	7.76	1.41	中壤

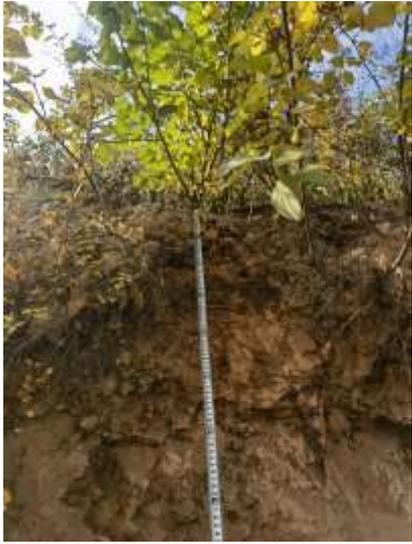
照片 2-4 影响区其他林地土壤剖面图

其他林地：影响区内其他林地以稀疏的辽东栎间生酸枣、荆条、虎榛子、沙棘灌木丛，面积 0.06hm²，土层厚度 0.8-1m，土壤类型为褐土性土，林地中斑状或块状分布在影响区缓坡坡梁，及各沟谷中，灌丛高 0.8-1.5m 左右，其他林地郁闭度在 0.30 左右，土壤剖面详见照片 2-4。

土壤类型	褐土性土
	权属	牛家垣村
	地类	其他林地
	图斑号	235
	主要树种	辽东栎间生酸枣、荆条、虎榛子、沙棘

深度 (cm)	有机质 (g/kg)	全氮 (mg/kg)	有效磷 (mg/kg)	速效钾 (mg/kg)	pH 值	土壤 容重	土壤 质地
0~35	6.98	0.65	13.56	145.63	7.84	1.20	轻壤
35~70	5.41	0.42	8.74	112.52	7.85	1.35	中壤
70 以下	4.05	0.39	6.21	91.63	7.85	1.45	中壤

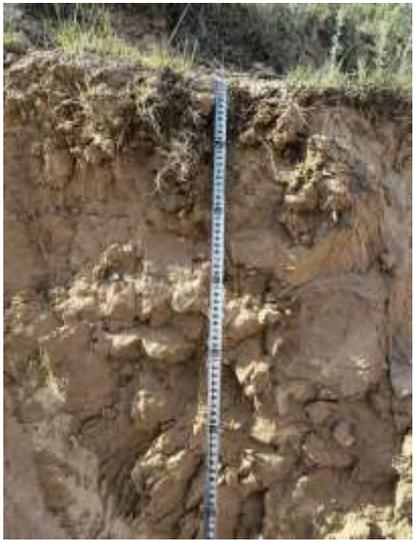
照片 2-5 矿区其他草地土壤剖面图

草地：影响区草地为其他草地，面积 0.11hm²，表层土壤质地较轻，主要为自然演替形成的野生群落，主要生长有白羊草等禾本科植物以及各种蒿草。一般草地植被长势坡下部较坡上部好，其中坡下部植被高 70cm 左右，坡上部植被高 30-60cm。在陡崖边缘等处生长有酸枣、沙棘、荆条灌丛，地形属低中山区，地形坡度约 25-40°，土壤剖面详见照片 2-5。

土壤类型	褐土性土
	权属	康家堡村
	地类	其他草地
	图斑号	158
	草丛植被	白羊草等禾本科植物以及各种蒿草

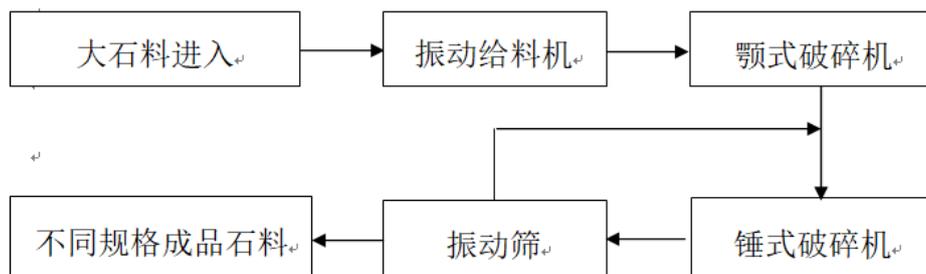
生产线流程图

该矿山开采的矿石采用异地加工破碎，破碎场地为租用文水县和平建材有限公司工业场地。石料运至碎石加工场后，生产线基本流程为：首先，石料由给料机均匀地送进粗碎机（颚式破碎机）进行初步破碎，粗碎产成的石料由胶带输送机输送至锤式破碎机进行进一步破碎，破碎后的石料经振动筛筛分出不同规格的石子，振动筛后没有达到粒度要求的石子由返料带送回锤式破碎机进行再次破碎。

全套石料生产线设备由振动给料机、颚式破碎机、反击式破碎机、振动筛和胶带传输机等设备组合构成。

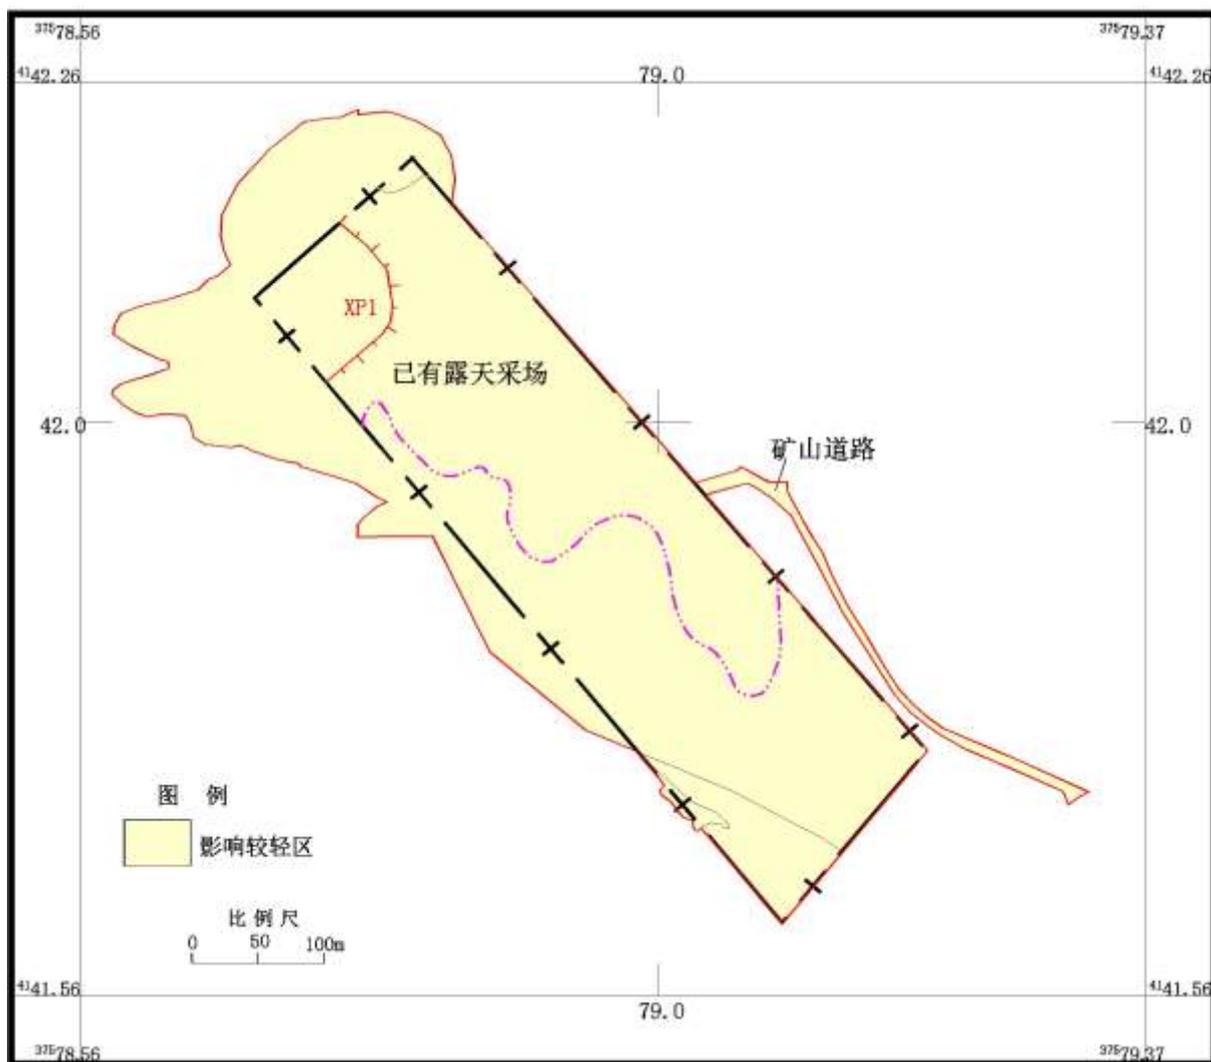
图 8-1 地质灾害现状评估分区图

评估区地表大面积出露奥陶系中统下马家沟组地层，岩性为深灰色中厚层泥晶灰岩，白云质泥晶灰岩夹薄层白云岩。岩石较坚硬，边坡总体稳定性较好。现状条件下，矿区内北部分布有 1 处露天采场，总面积约 5.41hm^2 ，采场南北长约 480m，东西宽 160m，采场内地面标高为 1020-1010m，最大高差为 10m。已有露天采场内形成 1 处采矿边坡 XP1，长度约 160m，高度 10m，坡度约 30° ，边坡岩性为奥陶系中统下马家沟组石灰岩，边坡岩体节理、裂隙较发育，节理裂隙一部分为原生节理裂隙，一部分为剥离时爆破振动产生的次生裂隙。目前未造成人员及财产损失。未发现崩塌、滑坡地质灾害。

对照《编制规范》附录 E 表 E.1，现状条件下，评估区内地质灾害危险性程度较轻。面积为 14.24hm^2 。见图 8-1。

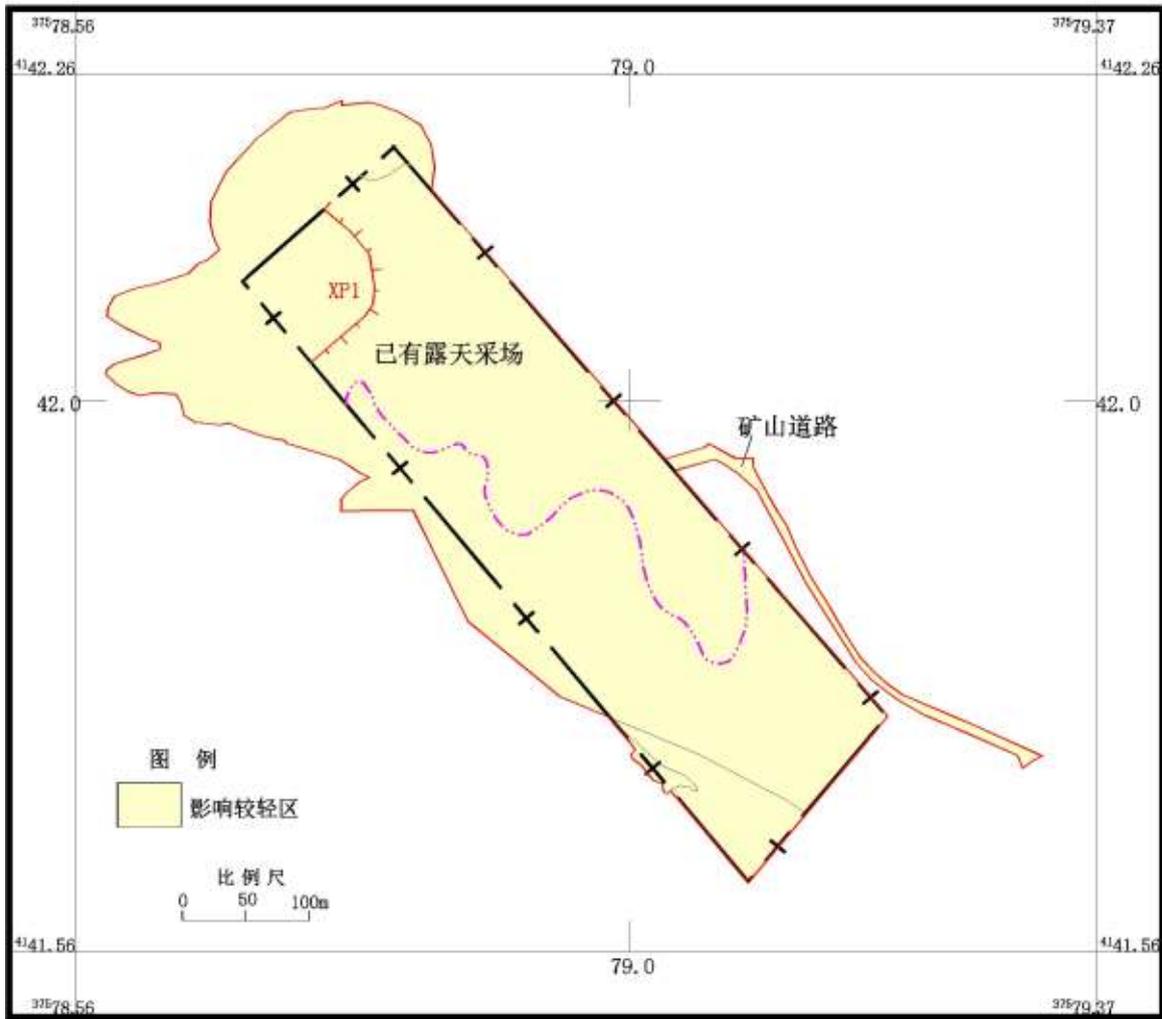
图 8-2 含水层影响和破坏程度现状评估分区图

根据区内水文地质条件，评估区的主要含水层为碳酸盐类岩溶裂隙水含水层，富水性弱。该矿山为停产矿山，露天开采石灰岩矿，经多年开采，已在矿区内形成露天采场面积 5.41hm^2 ，采场最大高度达 10m ，已有露天采场仅破坏了透水不含水层，改变了原有地形的汇水条件和大气降水入渗补给条件，但对矿区及周围主要含水层水位下降幅度影响甚微，地下水水质未变化。矿区内无地表水系，矿山生产生活供水来源位于矿区北部直距 1.0km 处的头道川河流处取水，运输方式为汽车拉水，头道川河流常年清水流量 $0.1\text{m}^3/\text{s}$ ，可满足生产生活用水的需求。矿区周边牛家垣村及康家堡村饮用水源均为旱井，矿山开采对其无影响。

对照《编制规范》附录 E 表 E.1，现状条件下，采矿活动对含水层影响程度较轻。面积为 14.24hm^2 。见图 8-2。

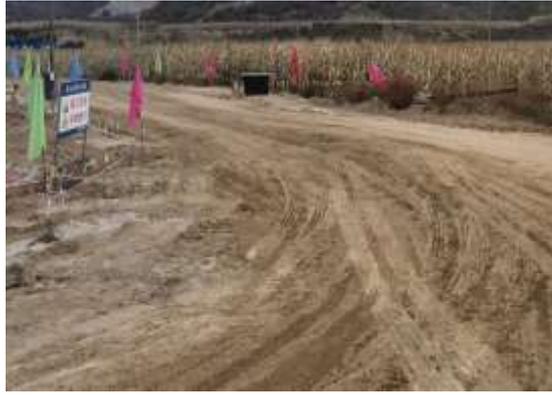
照片 8-1 已有矿山道路

已有矿山道路的修建，对路面进行整平，局部进行切坡，边坡高度 0.5-3m，破坏了原生植被，对原始地形地貌景观影响程度严重，面积 0.30hm²。

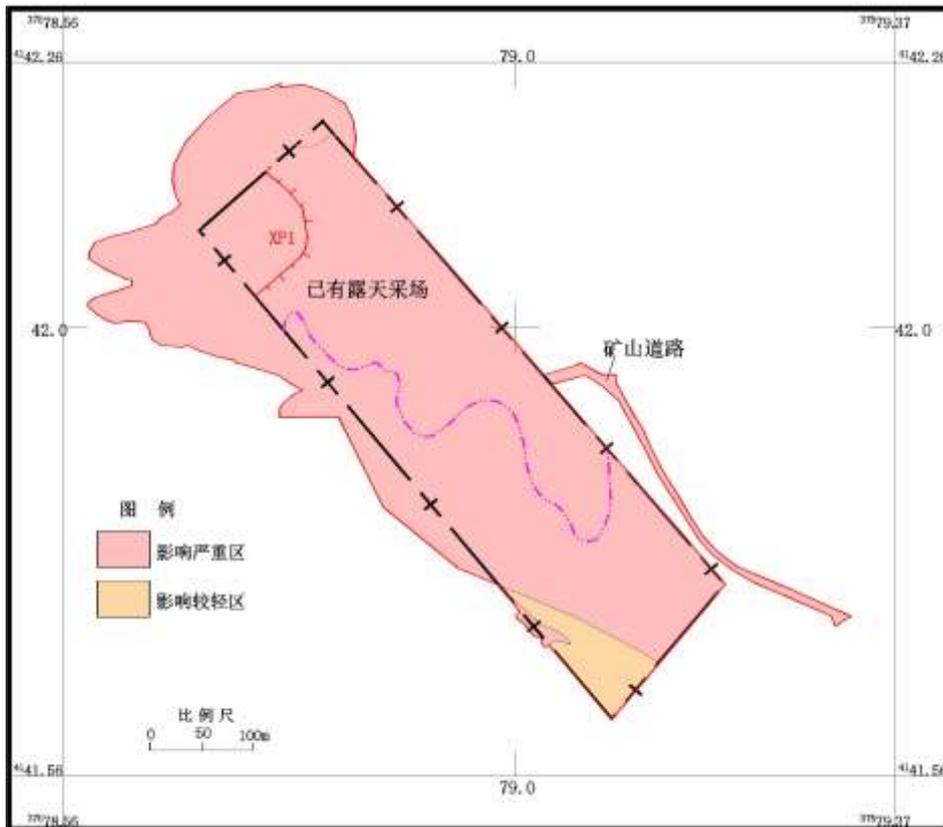
图 8-3 地形地貌景观影响和破坏程度现状评估分区图

对照《编制规范》附录 E、表 E.1，现状条件下，已有露天采场、矿山道路及废弃采用地对原始地形地貌景观发生较大变化，地表植被全部破坏，对地形地貌景观影响和破坏程度严重，面积 13.62hm^2 ，其他范围受采矿活动影响较轻，面积 0.62hm^2 。见图 8-3。

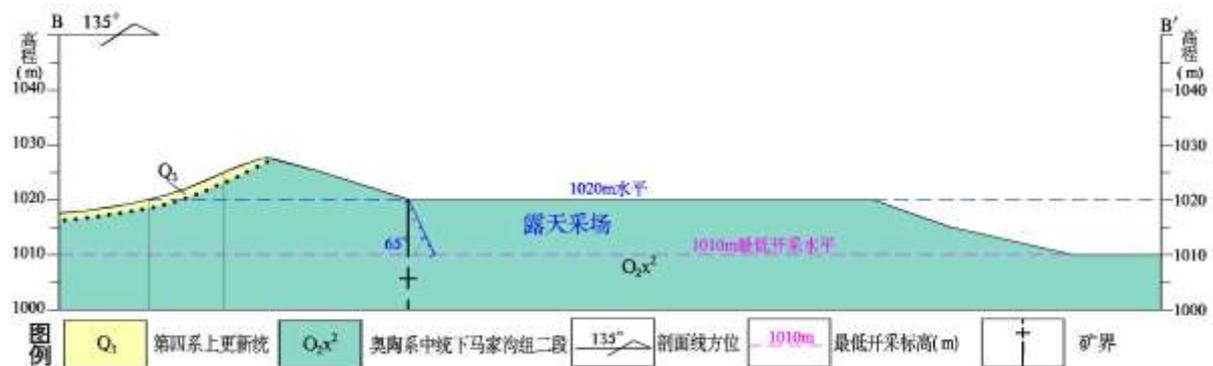
图 8-4 终了剖面图

由上分析，采矿终了后，将形成终了边坡 XP1，长度为 226m，坡度 65°，边坡最大高度 10m，总体坡向南东，坡体岩性为奥陶系中统下马家沟组石灰岩。该区岩层倾向南东，该边坡为顺向坡，节理倾向与坡向顺向或斜交，终了边坡坡体稳定性较差，局部可形成危石或危岩（潜在崩塌体），预测单体规模均为小型。受威胁对象主要为闭坑后的农业耕作人员及畜牧，其可能直接经济损失小于 50 万元，受威胁人数 2-3 人。

预测评估认为：矿山开采终了后，采矿活动形成的边坡引发崩塌地质灾害的可能性中等，受威胁人数小于 2-3 人，可能造成的经济损失小于 50 万元，发育程度中等，危害程度小，危险性小。

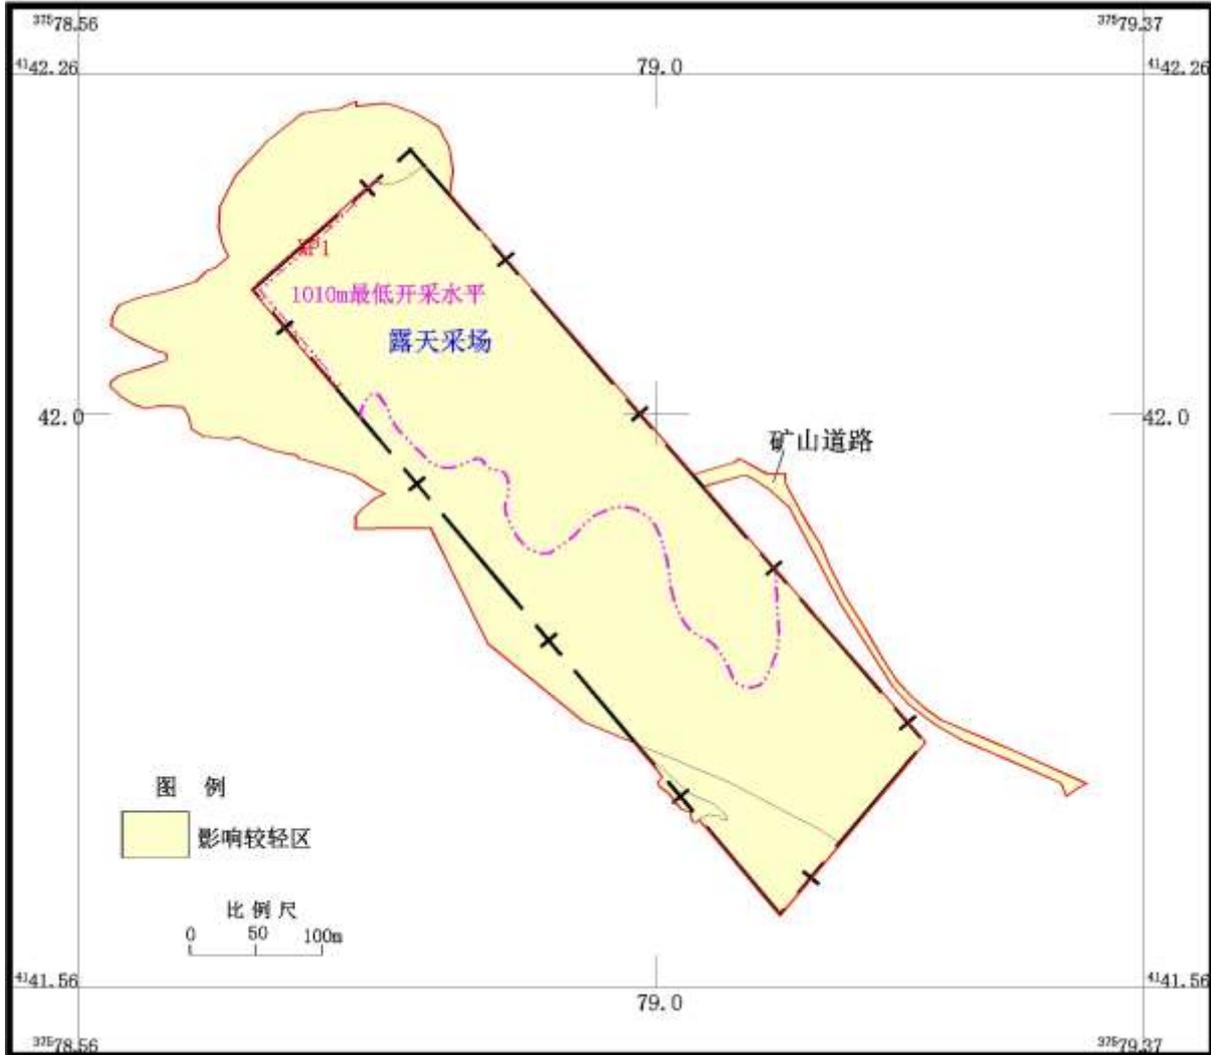
图 8-5 地质灾害预测评估分区图

对照《编制规范》附录 E 表 E.1，预测评估区内引发或遭受崩塌、滑坡地质灾害的可能性小-中等，发育程度弱-中等，危害程度小，危险性小，面积 14.24hm²。见图 8-5。

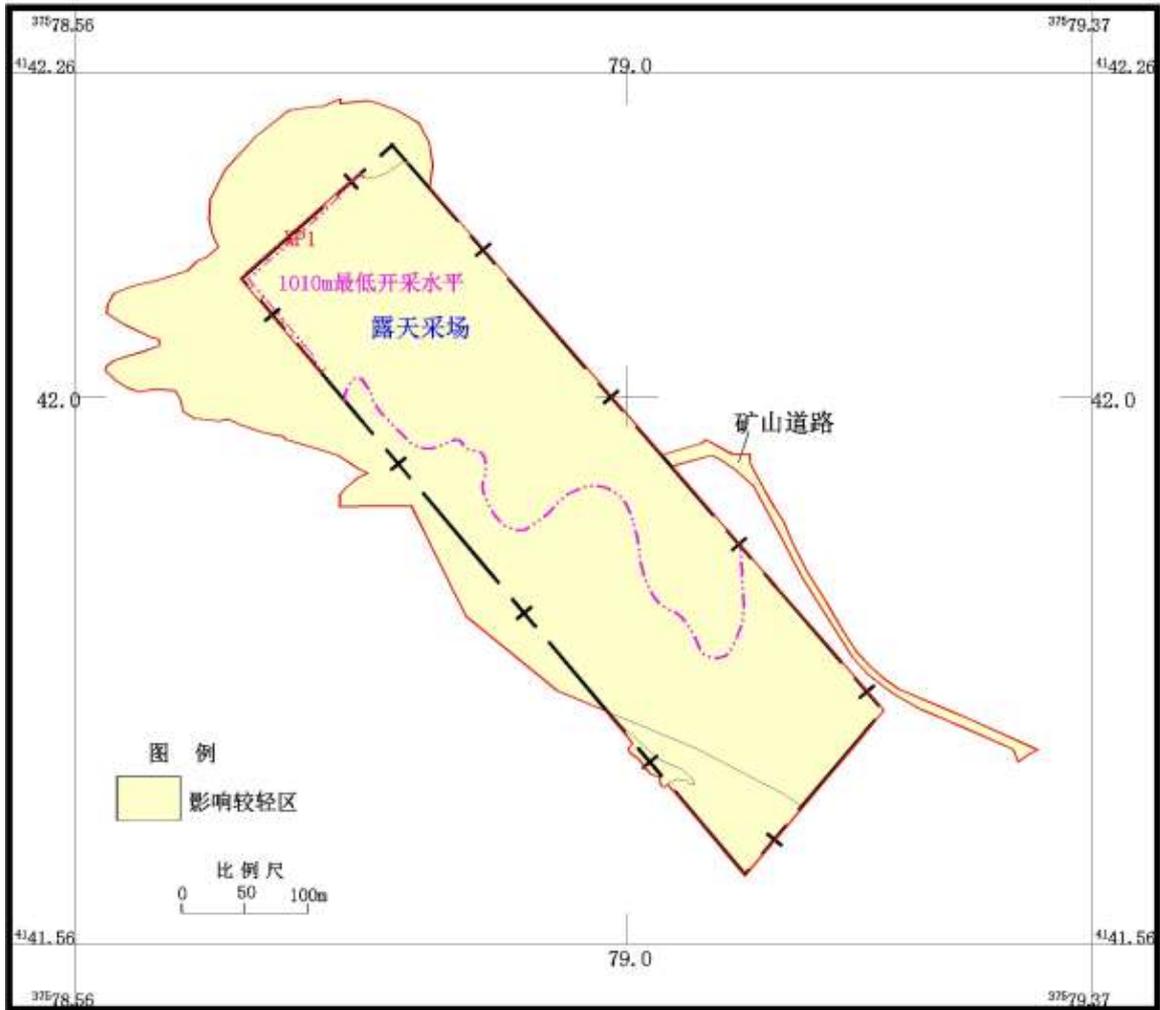
图 8-6 含水层影响和破坏程度预测评估分区图

矿区内最低开采标高 1010m，矿山开采终了后，将形成露天采场面积为 5.41hm²。形成的露天采场仅破坏了透水不含水层，改变了原有地形的汇水条件和大气降水入渗补给条件，但对矿区及周围主要含水层水位下降幅度影响甚微，矿区主要污染物为粉尘，降雨除尘后的水流入渗补给含水层，可自动过滤粉尘，对地下水水质无影响。矿山生产生活供水来源位于矿区北部直距 1.0km 处的头道川河流处取水，矿区周边牛家垣村及康家堡村饮用水源均为旱井，矿山开采对牛家垣村、康家堡村村民用水及矿山用水均无影响。

根据《编制规范》附录 E 表 E.1，预测露天开采对含水层影响程度较轻，面积为 14.24hm²。见图 8-6。

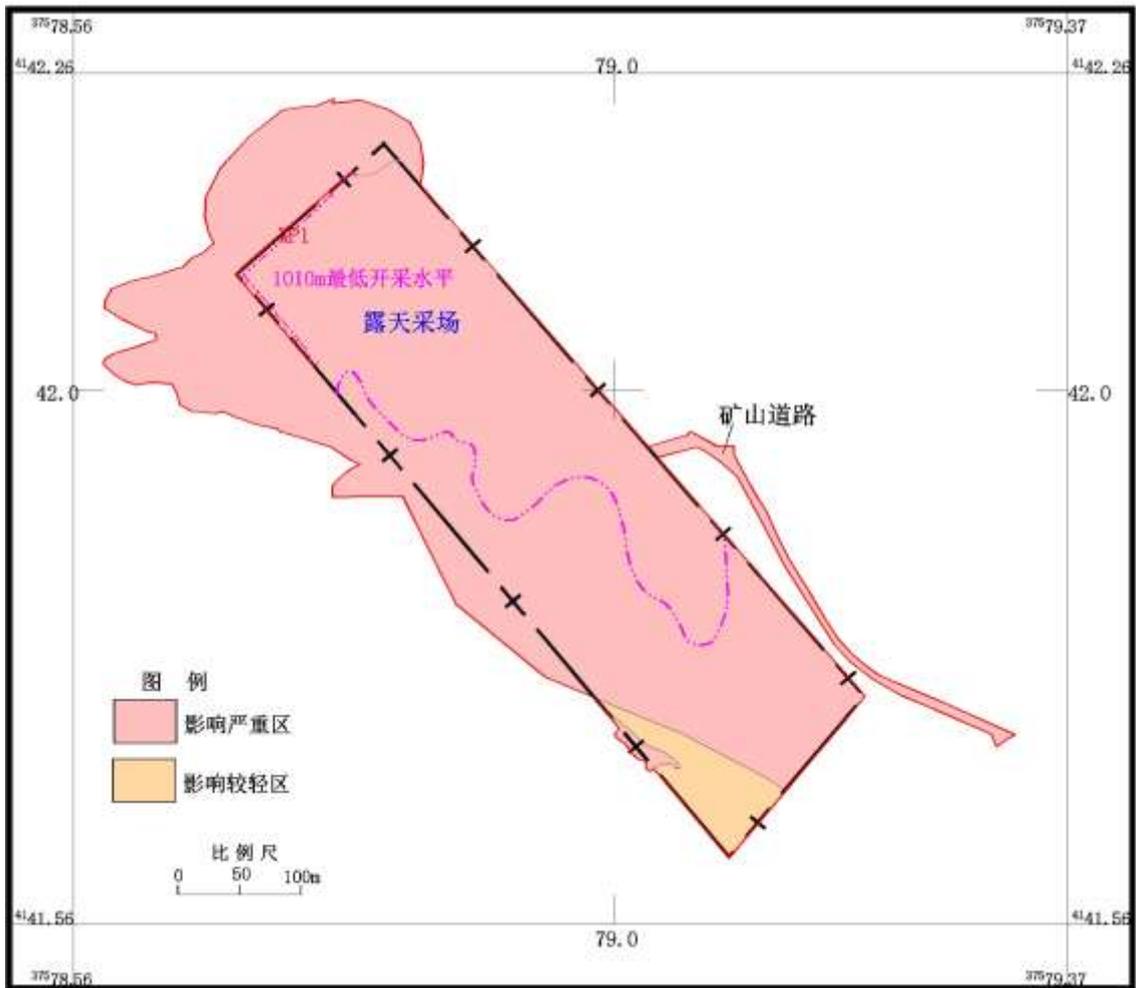
图 8-7 地形地貌景观影响和破坏程度预测评估分区图

根据《编制规范》附录 E 表 E.1，评估区内露天采场、矿山道路、废弃采矿用地对地形地貌景观影响和破坏程度严重，面积 13.62hm^2 ，其他范围受采矿活动影响较小，面积 0.62hm^2 ，见 8-7。

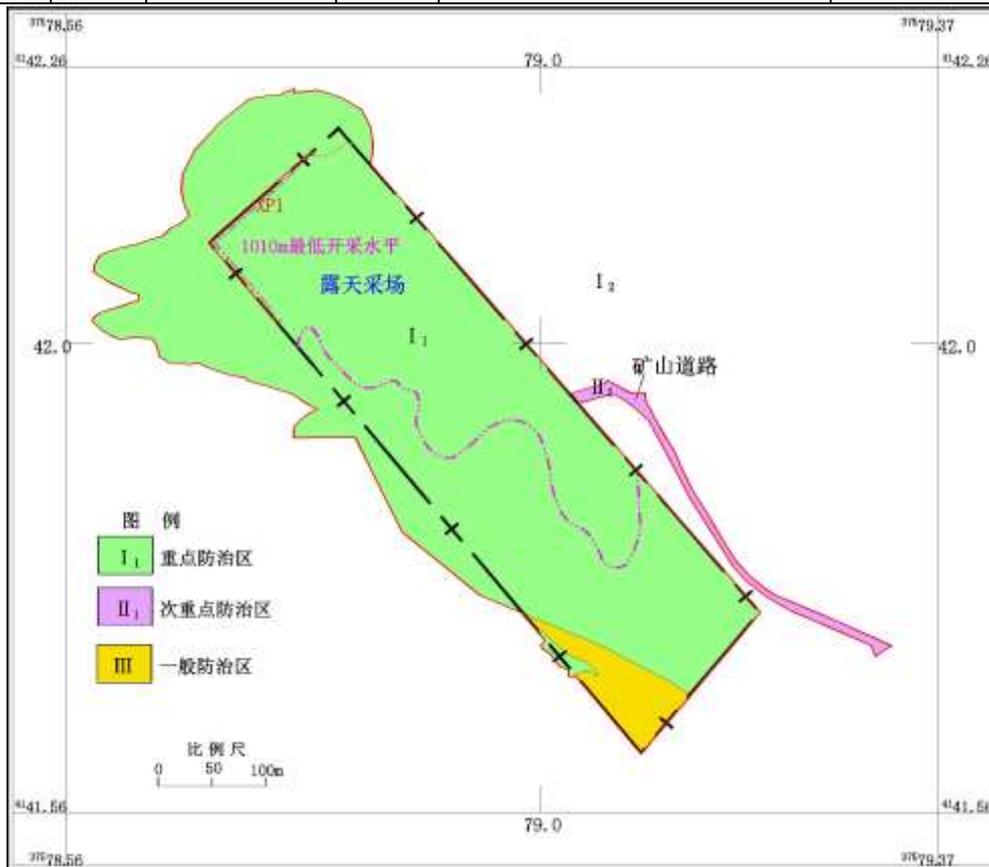
图 11-1 矿山生态环境保护与恢复治理分区图

保护分区	分区编号	分布范围与面积 (hm ²)	面积 (hm ²)	主要矿山环境问题及危害	治理措施
重点生态恢复治理区	I ₁	露天采场治理区	5.41	预测矿山生态环境主要问题：露天采场挖损破坏土地、植被。	对露天采场进行绿化，使得绿化率达 100%。
	I ₂	废弃采矿用地	7.91	废弃采矿用地压占损毁土地严重	覆土绿化，恢复植被。
次重点生态恢复治理区	II ₁	矿山道路绿化治理区	0.30	运输汽车及其他车辆进出时会产生运输扬尘。	对矿山道路进行绿化。
一般生态恢复治理区	III	监测工程区域	0.62	地形地貌景观破坏程度较轻；	自然复绿。
