山西临县吕梁新建水泥有限公司欣盛石料厂 石灰岩矿资源开发利用和矿山环境保护 与土地复垦方案

编制单位：山西星辰地质勘查有限公司

编制时间：二〇二三年十一月

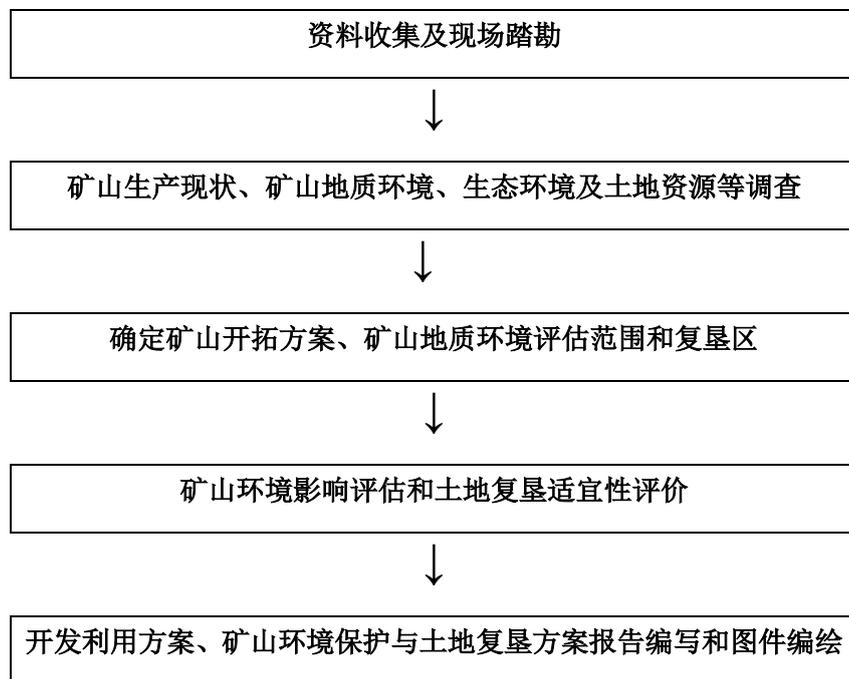
图 1-3-1 工作程序框图

本次工作的程序是：接受业主委托，在收集和利用已有资料的基础上，结合现场调查矿山生产现状及建设工程区的地质环境条件、生态环境条件、社会环境条件、现状地质灾害的类型、分布规模、稳定程度、活动特点等因素，综合分析，对矿井生产现状进行分析，对矿区的环境影响进行现状评估和预测评估，确定矿山未来开采方案以及确定复垦区，作出土地复垦适宜性评价，进行地质环境保护与恢复治理分区以及土地复垦，提出地质环境防治和土地复垦工程，以及所需经费估（概）算和进度安排，并提出地质环境保护与恢复治理措施、建议。

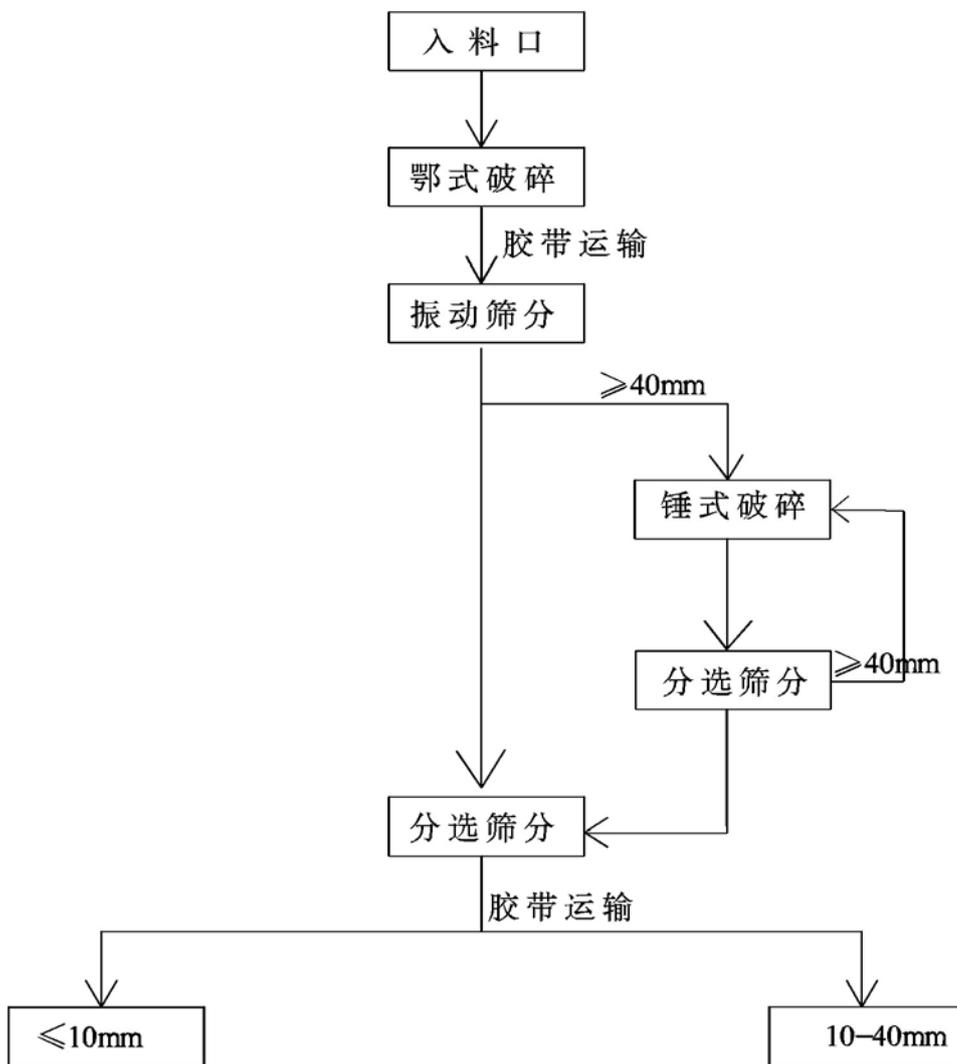
图 6-1-1 破碎工艺流程图

该破碎系统主要包括一台颚式破碎机、一台锤式破碎机、一台给料机、运输皮带及除尘设备等。

破碎生产线的流程为：振动给料机——颚式破碎机（一破）——锤式破碎机（二破）——振动筛——成品，其中振动筛至料仓之间采用运输皮带相接。

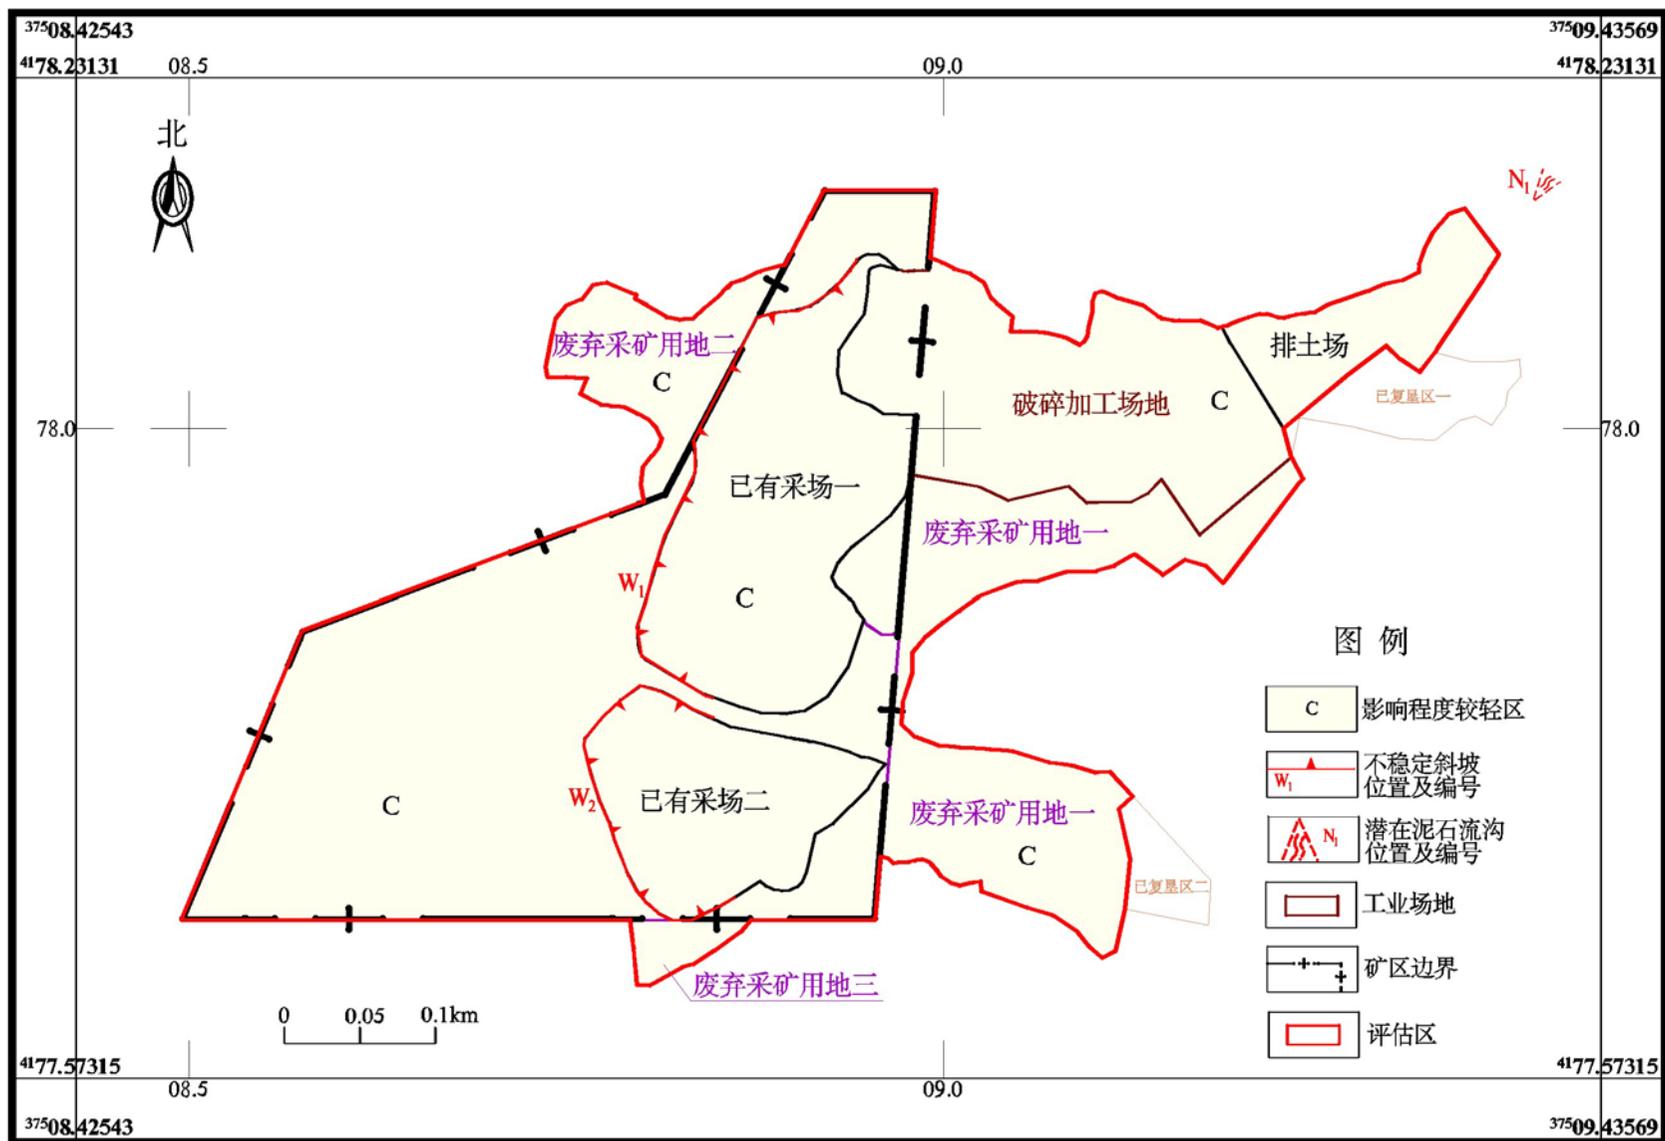
图 8-2-1 矿山地质灾害影响程度现状评估分区图

分级	分布位置	亚区代码	面积(hm^2)	占百分比 (%)	分区说明
较轻	评估区	C	20.97	100	现状存在不稳定斜坡、潜在泥石流等地质灾害隐患，地质灾害危害程度小，危险性小。

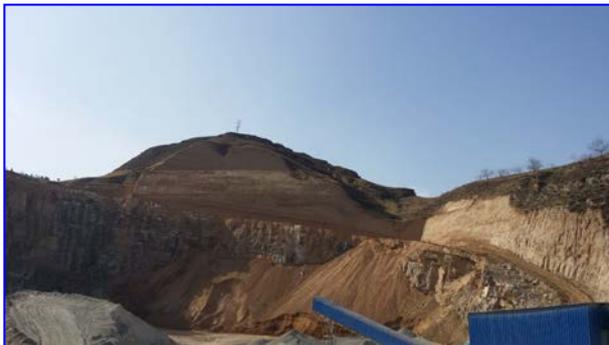
照片8-2-7 露天采场一（镜向WS）

该矿开采方式为山坡式露天开采，矿山开采形成的二个露天采场位于矿区的东部，现状采场在露采境界内进行地表开挖工程，已形成坡宽约 350m、最大采深 15~70m、面积 3.16hm² 的露天采场一（见照片 8-2-7）和坡宽约 280m、最大采深 18~38m、面积 1.82hm² 的露天采场二（见照片 8-2-8）。露天采矿及剥离活动使原来的山坡高程降低，原来呈浑圆状山坡移为平台，局部形成曲线型基岩陡壁，造成采场区植被消失、山体破损，对该区域原生植被、地形地貌景观破坏严重。

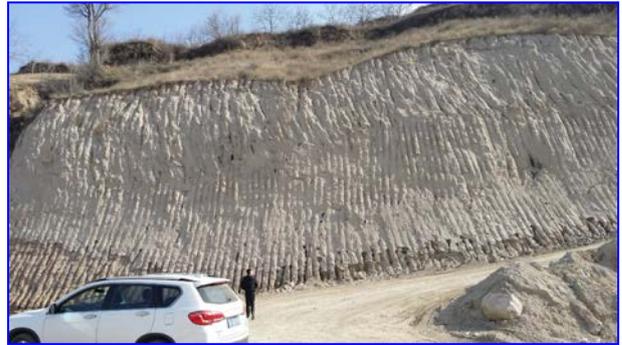
照片 8-2-12 矿山道路（镜向 W）

本矿在建设矿山道路时尽可能沿地形等高线修建，局部地带进行了挖填方工程，挖填方高度 0.5~15m，将原来浑圆状的山坡或沟谷边坡改变为陡坡（见照片 8-2-12）。

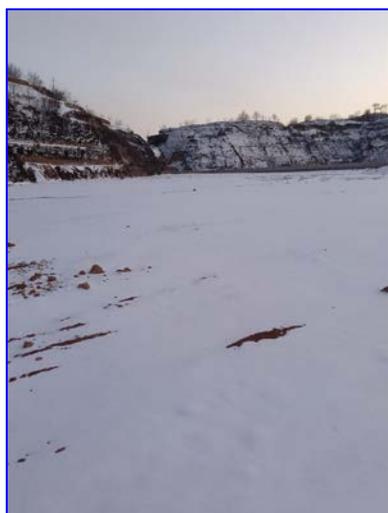
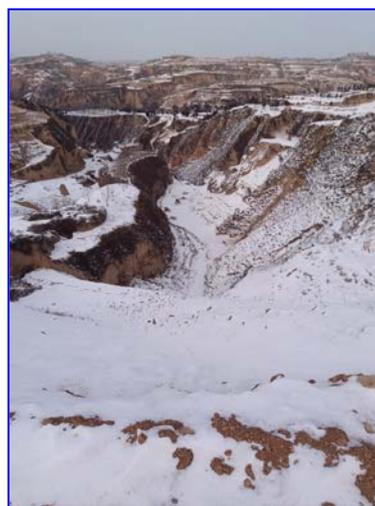
照片 8-2-15 排土场区现状（镜向 N）

该矿在露天开采东北部设置了排土场，用于堆放采矿剥离的黄土覆盖层，采矿剥离物排放于沟中或坡地上，改变了沟谷山坡的原始形态，并且造成排土场区植被消失（照片 8-2-15、照片 8-2-16），对该区域原生植被、地形地貌景观破坏严重。

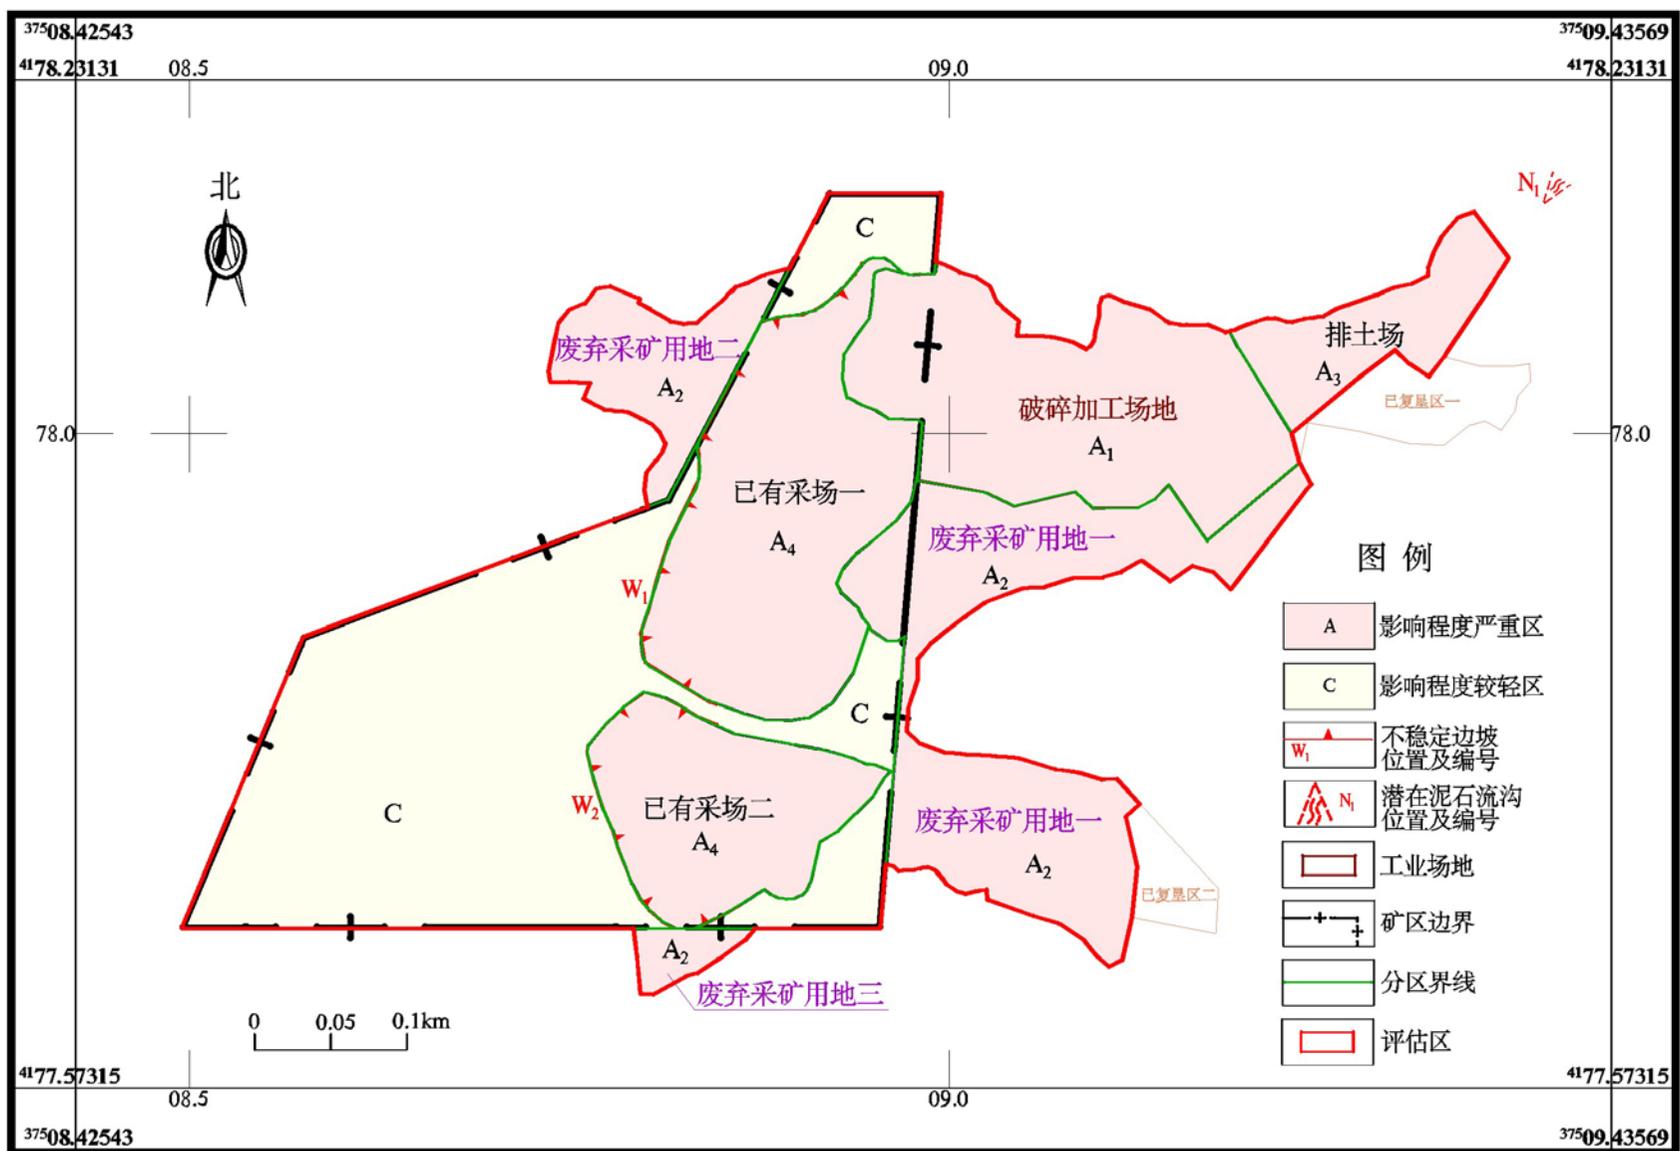
图 8-2-3 采矿活动对地形地貌景观破坏程度现状评估分区图

分区	分布位置	代码	面积 (hm ²)	占比(%)	分区说明
严重	破碎加工场地	A ₁	3.22	15.36	破碎加工场地建设时进行场地平整、挖高填低等活动，对原始地形地貌景观影响或破坏程度严重。
	废弃采矿用地	A ₂	4.48	21.36	工程建设时挖高填低等活动，对原始地形地貌景观影响或破坏程度严重。
	排土场	A ₃	0.96	4.58	排放剥离土改变了沟谷形态，对原始地形地貌景观影响或破坏程度严重。
	露天采场	A ₄	4.98	23.75	露天采矿造成采场区植被消失、山体破损，对该区域原生植被、地形地貌景观破坏严重。
	小计	A	13.64	65.05	
较轻	评估区其它区域	C	7.33	34.95	区内矿层尚未开采，未引起大规模岩石破损，对地形地貌景观影响较轻。
	合计		20.97	100

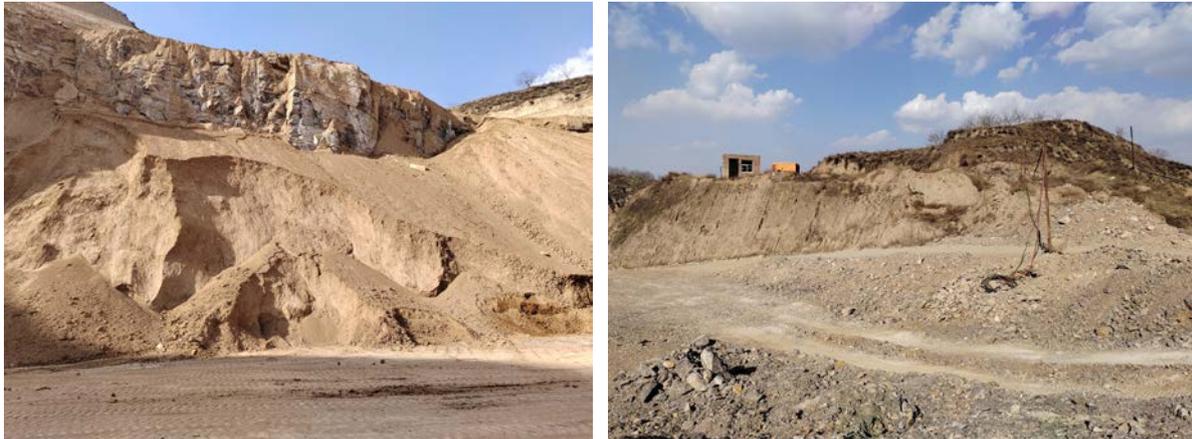
照片 8-2-19 已有露天采场

矿山已开采形成的露天采场位于矿区东中部。截至 2022 年 12 月 31 日，已形成露天采场 2 处，面积 4.98hm²。北部采场南北长约 280m，东西宽约 142m，采场底部高约 1180m，采场采深 15~70m；南部采场东西宽约 156m，东西宽约 124m，采深 18~38m。露天采场在开采过程中破坏了原生植被，剥离中直接将原土壤剥离，破坏了原植被系统和土壤生态系统，土地损毁程度为重度。

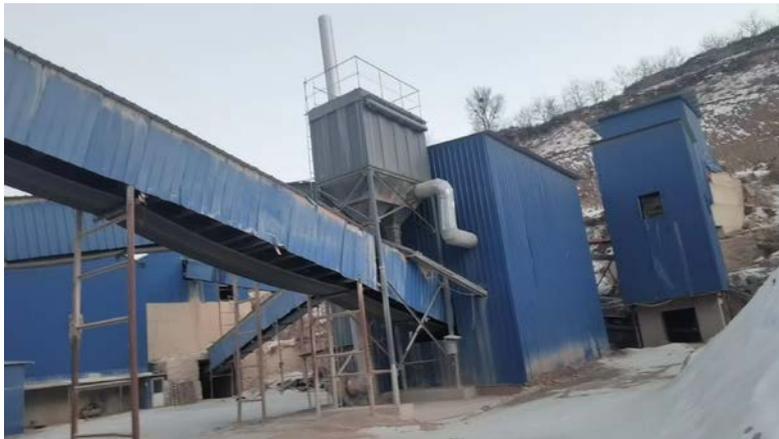
照片 8-2-18 除尘器照片

破碎环节设有 1 台颚式破碎机、2 台锤式破碎机，环评要求在 3 台破碎机上方分别安装集气罩，并通过统一的布袋除尘器进行降尘，设 15m 高排气筒，集气效率 90%，抑尘效率 99%。

筛分环节共设置有 2 台振动分级筛，环评要求在 2 台振动筛上方分别安装集气罩，并通过统一的布袋除尘器进行降尘，设 15m 高排气筒，集气效率 90%，抑尘效率 99%。

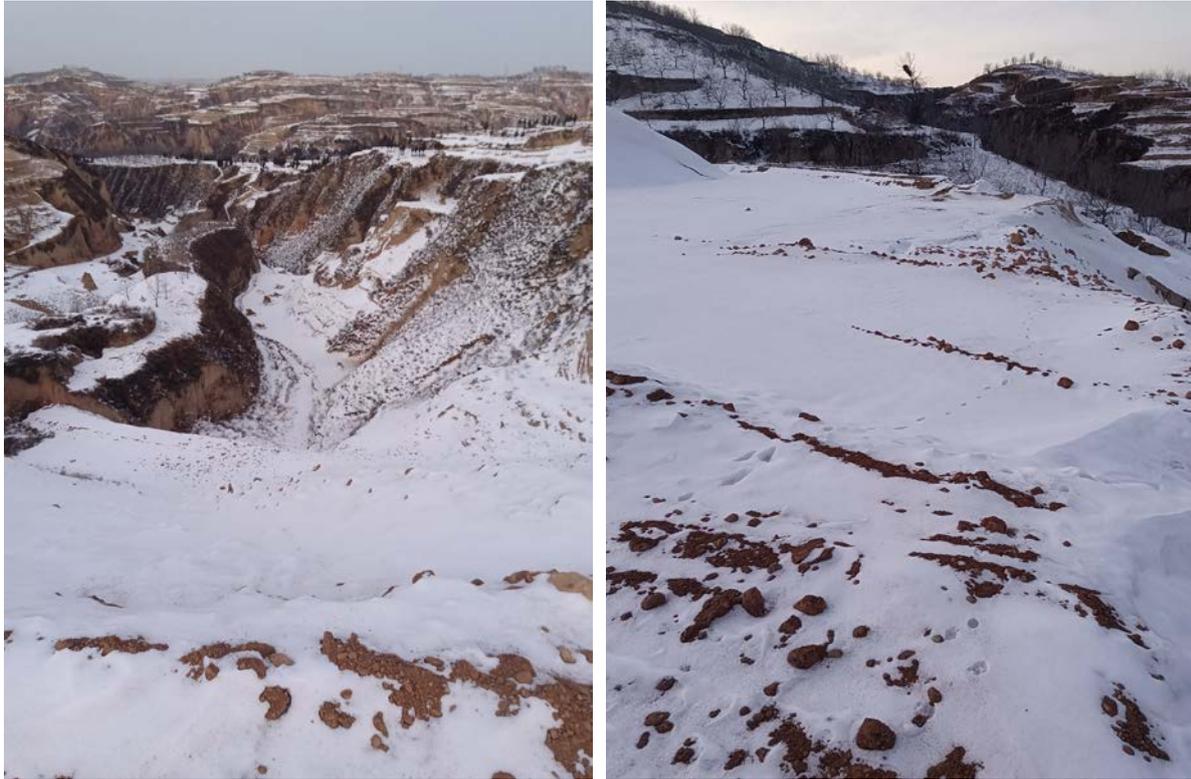
照片 8-2-21 排土场现状照片

排土场位于矿区外东部，占地面积 0.96hm^2 ，土方处于动态排放中，处于东北-西南向沟谷中，均处于矿区外，因人为机械活动等，直接破坏原土壤结构和地表植被，损毁程度为重度，破坏的原植被类型为草丛、灌丛。目前已由多年前灌丛、草地生态系统转为城镇（工矿）生态系统，排土场内地表裸露，且在堆放中松散颗粒物较多，可蚀量较大，总体土壤侵蚀量 $>5000\text{t}/\text{km}^2 \cdot \text{a}$ ，属于强烈侵蚀。

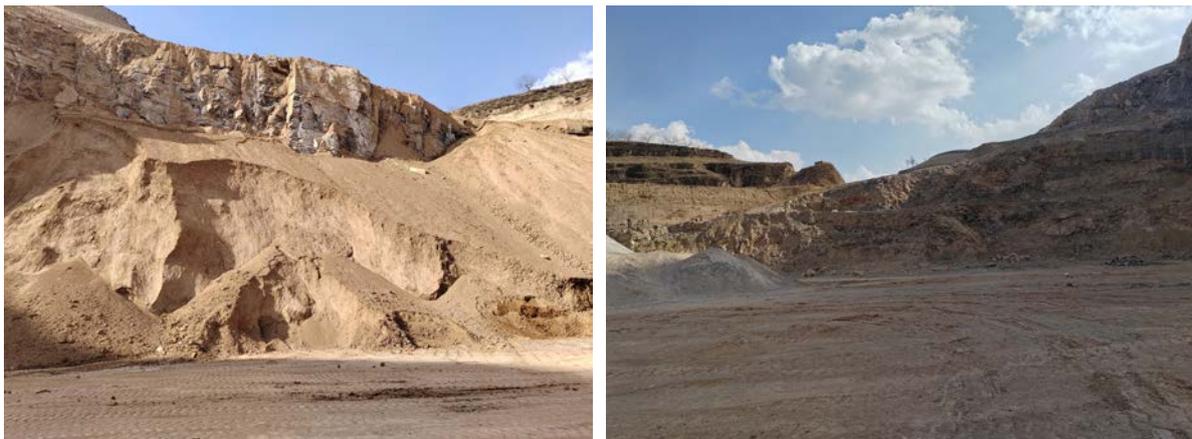
照片 8-2-23 露天采场现状照片

矿山开采在矿区内现状形成 2 个采场，面积 4.98hm²。北部采场南北长约 280m，东西宽约 142m，采场底部高约 1180m，采场采深 15~70m；南部采场东西宽约 156m，东西宽约 124m，采深 18~38m。露天采场在开采过程中破坏了原生植被，直接将原黄土剥离，对原植被系统和土壤生态系统破坏程度为重度。露天采场破坏的原生植被为草丛、灌丛。露天采矿活动对露天采场内原草地、灌丛生态系统造成毁灭性破坏，变成了城镇（工矿）生态系统。

开采中尤其剥离阶段，地表松散颗粒物较多，可蚀量较大，总体土壤侵蚀量>5000t/km²·a，属于强烈-极强烈侵蚀。

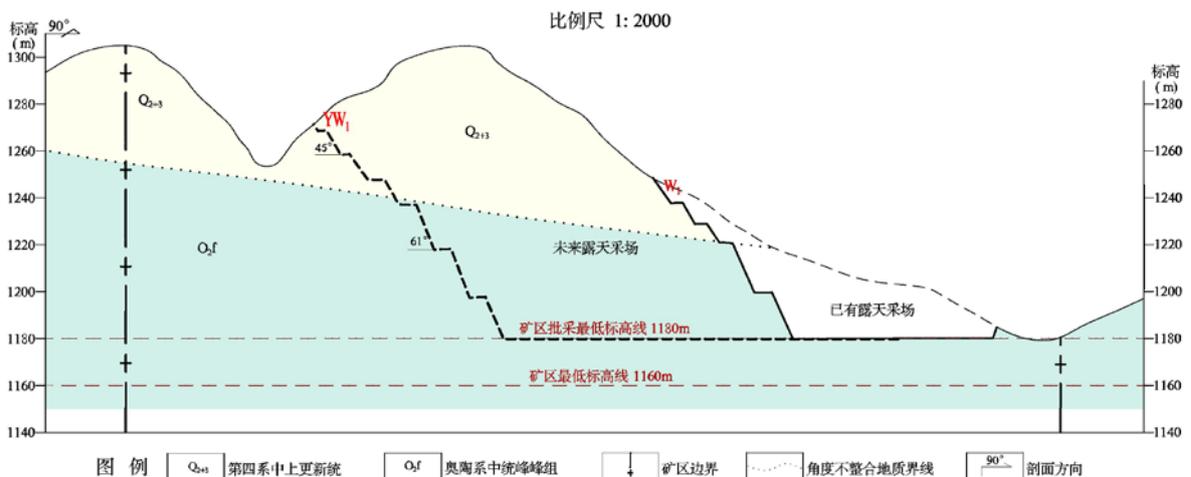
图 8-3-1 露天采场终了边坡剖面图

矿山采用露天开采方式，开采阶段台阶高度 10m，终了阶段台阶高度 20m（两段并做一段），开采阶段坡面角 75° ，终了阶段坡面角岩石 60° 、黄土 45° （见图 8-3-1），最终帮坡角 54° ，安全平台宽度 4m，清扫平台宽度 8m，最小运输平台宽 10m，每隔两个安全平台设置一个清扫平台。设计最小底宽及工作平台宽为 30m。

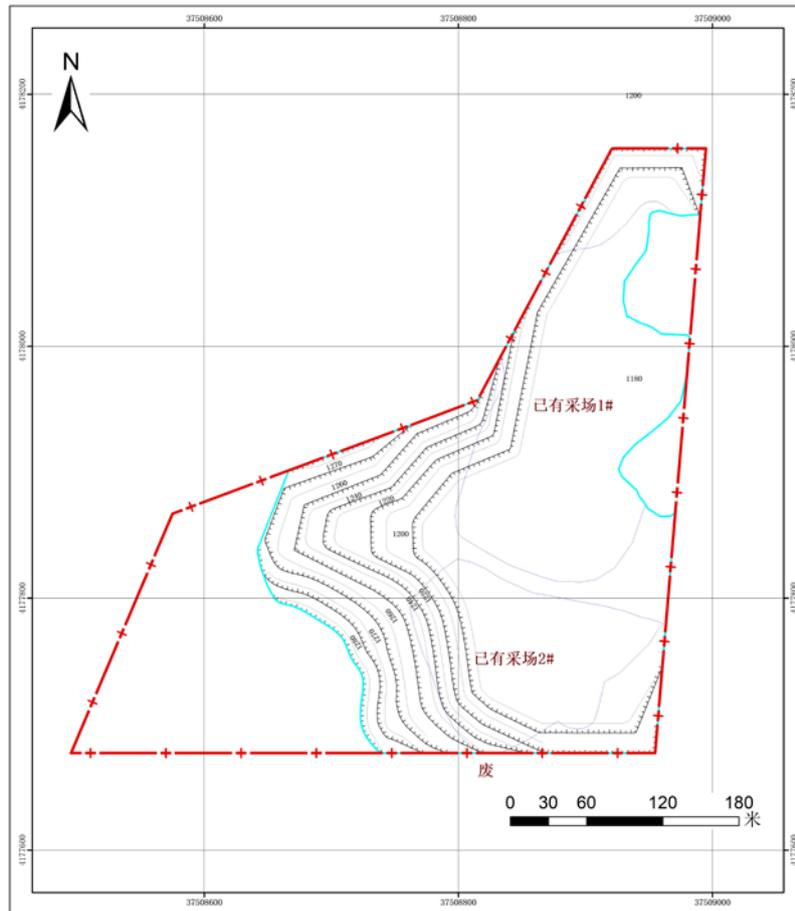
图 8-3-9 露天采场情况简图

已有采场和拟损毁采场位置关系分布见图 8-3-9。

根据开采规划,五年内 2023 年对采场西部 1270m 水平以上黄土进行剥离,2024-2027 年自北到南剥离和开采 1260m 以上矿体并形成边坡和平台。

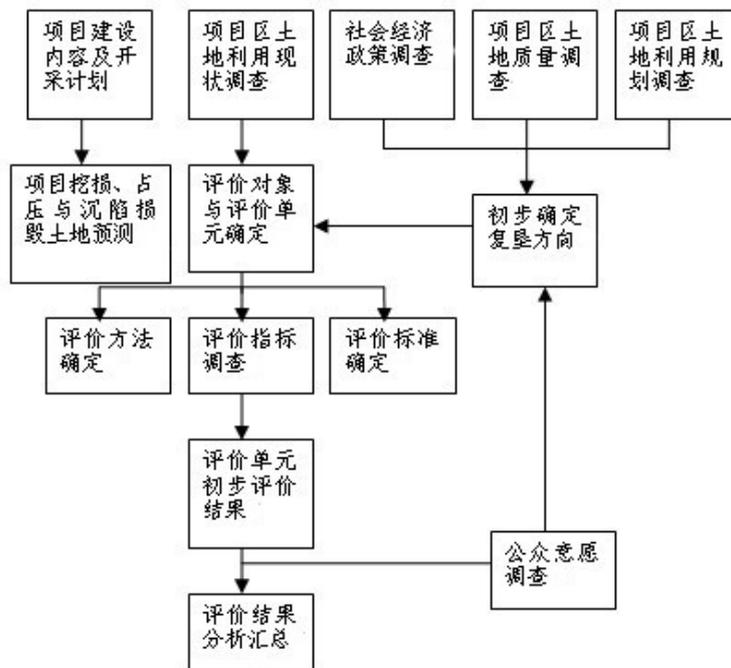
图 9-3-1 土地适宜性评价技术路线图

土地复垦适宜性评价是在全面了解待复垦区土地自然属性、社会经济属性和土地损毁情况等的前提下，从土地利用的要求出发，通过分析不同类型土地的特点，了解土地各因子在生态环境中互相制约的内在规律，全面衡量复垦为某种用途土地的适宜性及适宜程度。本方案土地复垦适宜性评价技术路线如图 9-3-1 所示。

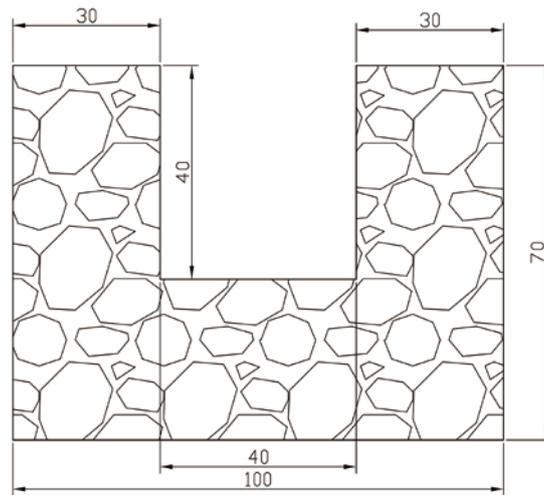
图 11-4-1 露天采场底部排水沟断面图

为进一步减少坡面降水对底部平台土壤和林地的冲刷，在采场边坡区坡底部修建浆砌石排水沟，从中轴线向南北两侧逐渐降低，沟道纵坡比降 1% 。采用矩形浆砌石断面，断面 $0.4\text{m}\times 0.4\text{m}$ ，浆砌石壁厚 0.3m 。

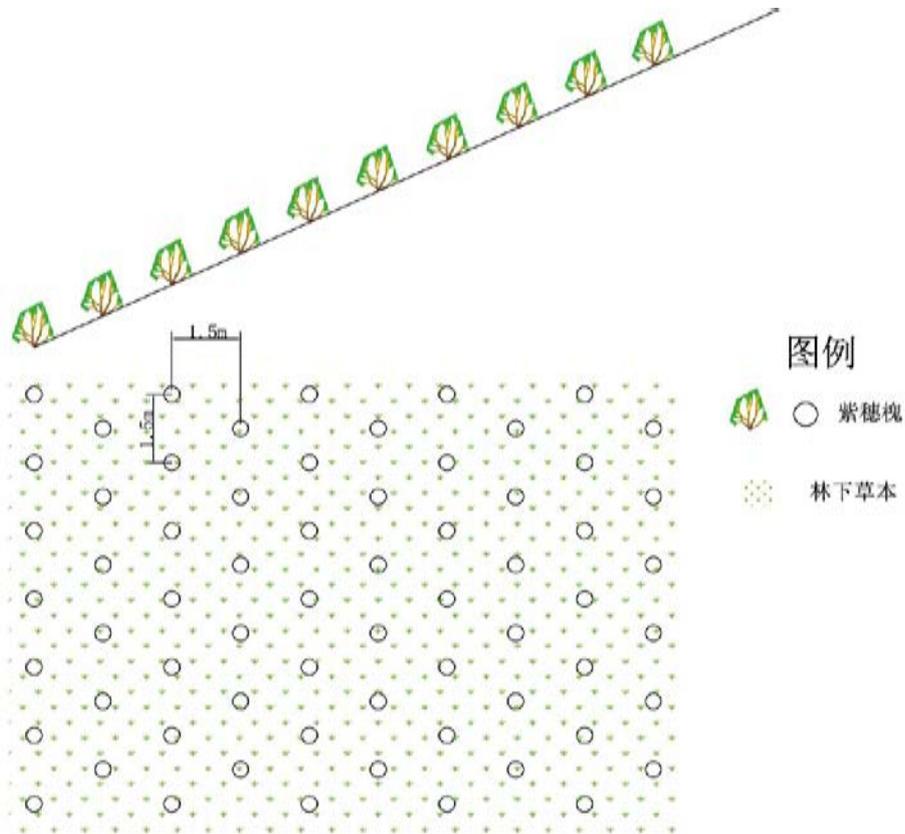
图 11-4-3 露天采场土质边坡造林配置图

露天采场终了后土质边坡面积 0.50hm²，复垦中沿等高线成品字形营造灌木群落，有利于形成地表枝叶和地下根系的水平和垂直分布。灌木选用速生、叶片较大的植物紫穗槐，穴状整地或水平阶整地，株行距为 1.5×1.5m。坑外坡面撒播无芒雀麦和紫花苜蓿 1:1 混播，播种量 15kg/hm²。

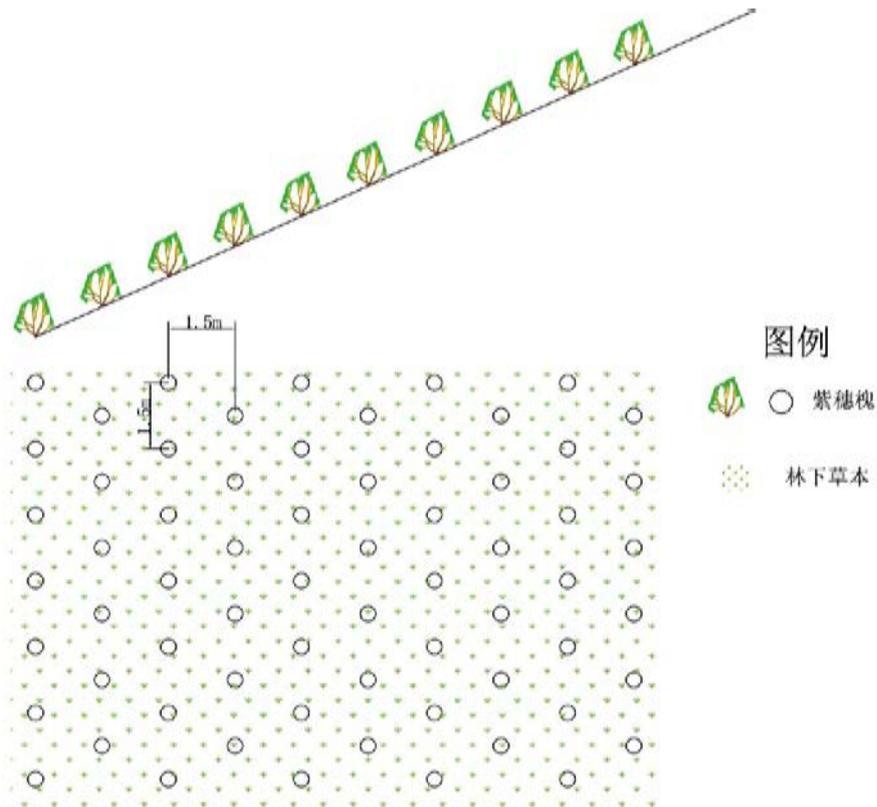
图 11-4-6 排土场边坡造林配置图

边坡复垦工程沿等高线成品字形营造灌木群落，有利于形成地表枝叶和地下根系的水平和垂直分布。灌木选用速生、叶片较大的植物紫穗槐，鱼鳞坑或穴状整地，株行距为 1.5×1.5m。坑外坡面撒播无芒雀麦和紫花苜蓿 1:1 混播，播种量 15kg/hm²。

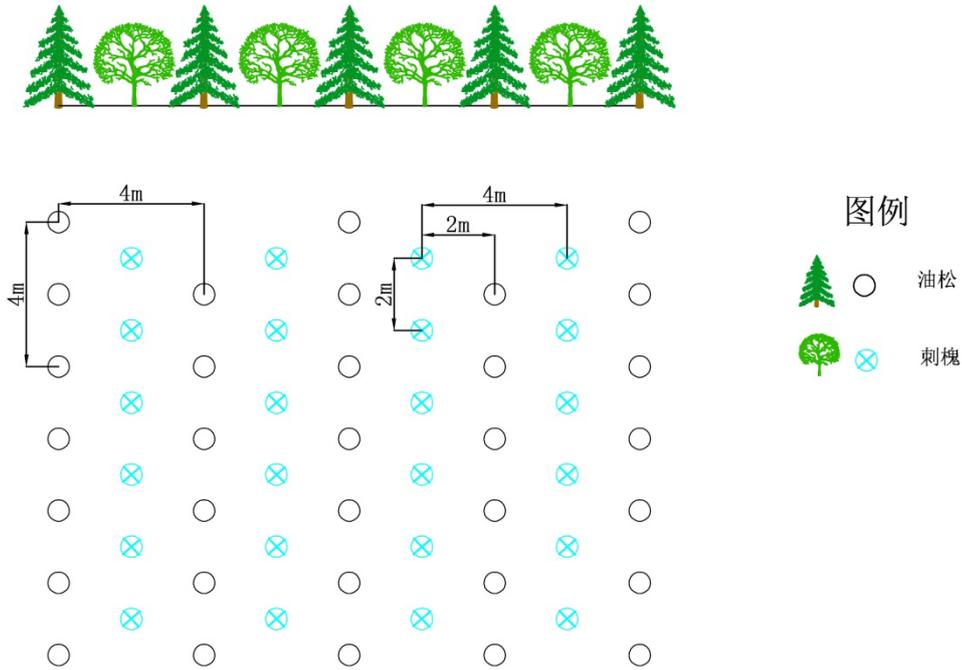
图 11-4-5 西部废弃采矿用地造林配置图

刺槐选用 2 年生裸根苗，油松选用 4-5 年生带土球 20cm 苗。
