# 山西省临县吕梁新建水泥有限公司陶土三矿陶瓷土矿 资源开发利用和矿山环境保护与土地复垦方案

项目单位: 吕梁新建水泥有限公司陶土三矿

编制单位: 山西星辰地质勘查有限公司

编制时间: 二〇二三年十一月

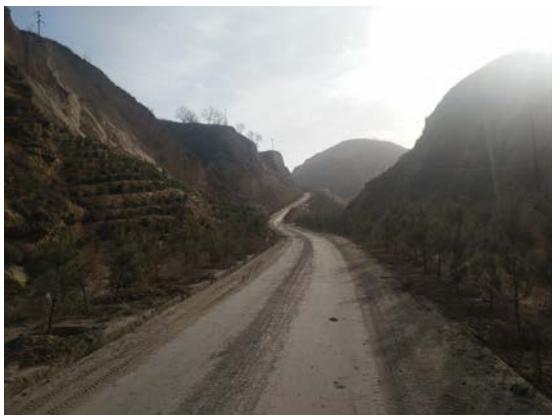
照片 2-1-1 地形地貌（镜像东）

矿区地处吕梁山中部，属黄土丘陵区。矿区内地势总体上为东高西低，最高点位于东部上顶上，海拔 1280.7m，最低点位于西部沟谷中，海拔 1094.0m，最大相对高差 186.7m（见照片 2-1-1 和 2-1-2）。

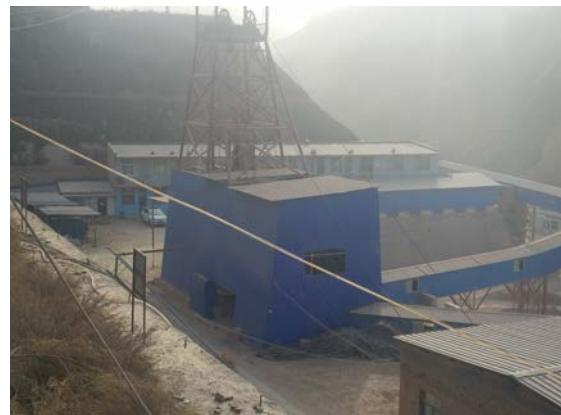
照片 2-1-2 地形地貌（镜像南东）

矿区内地势总体上为东高西低，最高点位于东部上顶上，海拔 1280.7m，最低点位于西部沟谷中，海拔 1094.0m，最大相对高差 186.7m（见照片 2-1-1 和 2-1-2）。

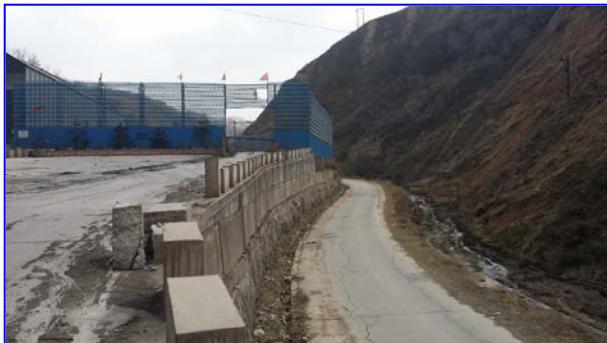
照片 2-1-3 工业场地地形地貌景观(镜向 EN) 照片 2-1-4 副井、风井场地地貌景观(镜向 E)

已建工业场地位于陶土三矿矿区中南部、黄家沟下游的北侧坡地上或支沟中，面积 3.67hm<sup>2</sup>。工业场地南邻村级公路，微地形地貌为山间河谷区，沟谷总体走向北东，场地地势总体为四周高、中部低。地形较低区填方高约 1~3m，周侧边坡挖高约 0~15m（照片 2-1-3~照片 2-1-4）。

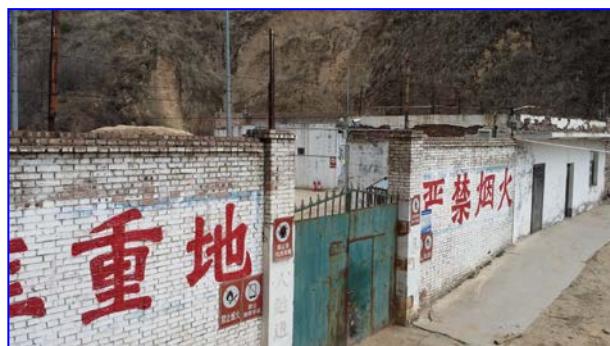
照片 2-1-5 炸药库地形地貌景观(镜向 EN) 照片 2-1-6 废渣场地形地貌景观(镜向 WN)

已建炸药库位于黄家沟下游支沟中，面积 0.30hm<sup>2</sup>（炸药库占地 0.23hm<sup>2</sup>），微地形地貌为山间河谷区，沟谷总体走向北东，场地地势总体为北高、南低（照片 2-1-5）。

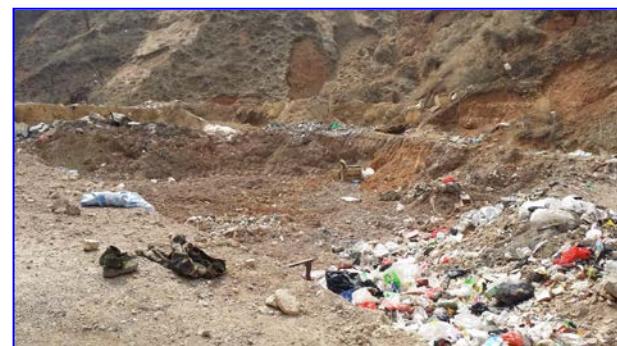
废渣场及矿山道路位于陶土三矿评估区西南部支沟中，面积  $0.30\text{hm}^2$  (废渣场占地  $0.28\text{hm}^2$ )，已修建了高约  $2\sim 4\text{m}$  的土坝，宽、深约  $1\sim 2\text{m}$  的排水渠，废渣堆放将沟谷型微地形地貌景观改变为台阶型微地形地貌景观（照片 2-1-6）。

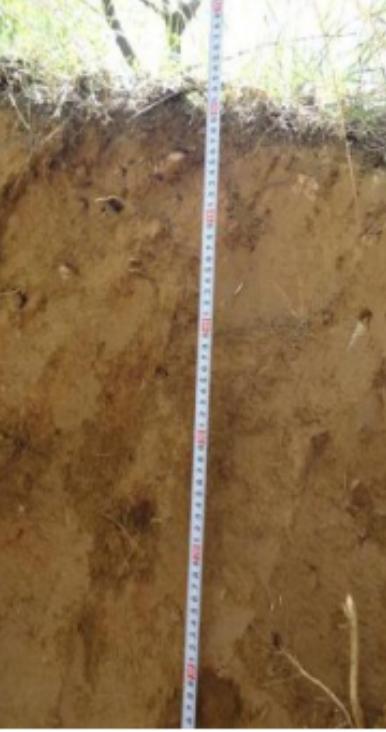
土壤类型	黄绵土
	权属	店坪村
	地类	果园
	图斑编号	0399
	主要植被	栽植枣树、核桃树等

剖面取自店坪村果园，土壤以黄绵土为主，垂直节理发育。剖面主要性状如下：  
 0~15cm，表土层（Ap1），黄棕色，质地为轻壤，多为粒状到细核状结构、疏松，分布大量作物根系，有机质含量为 8.69g/kg；  
 15-57cm，淋溶层（A2），颜色黄褐色，一般重壤，粒装、团块状结构，分布大量果树根系；  
 57-90cm，淀积层（B），颜色褐色，结构紧实，分布少量果树木本根系。  
 园地土壤理化性质见表 2-3-6。

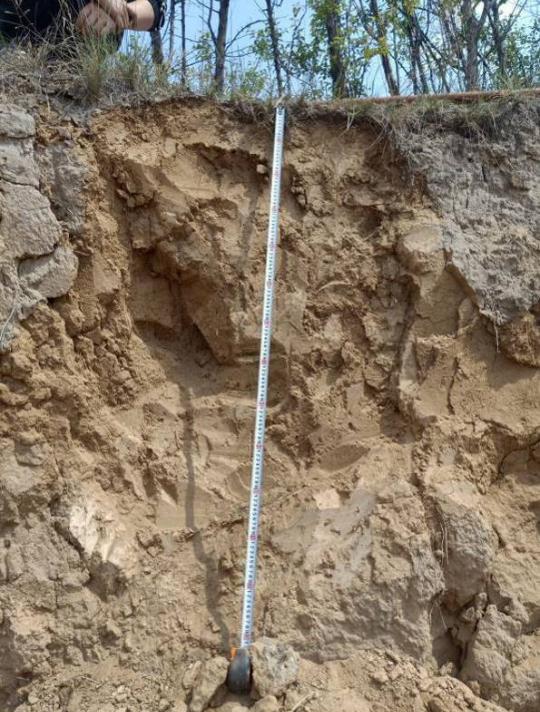
土壤类型	黄绵土
	权属	邓家塔村
	地类	其他林地
	图斑编号	0197
	主要植物	乔木：主要有刺槐、山杨、旱榆等

林地土壤剖面 2023 年 6 月采自邓家塔村-0197 号林地，林地中树种为刺槐、旱榆，下部着生白羊草和各种蒿草，其剖面主要性状：

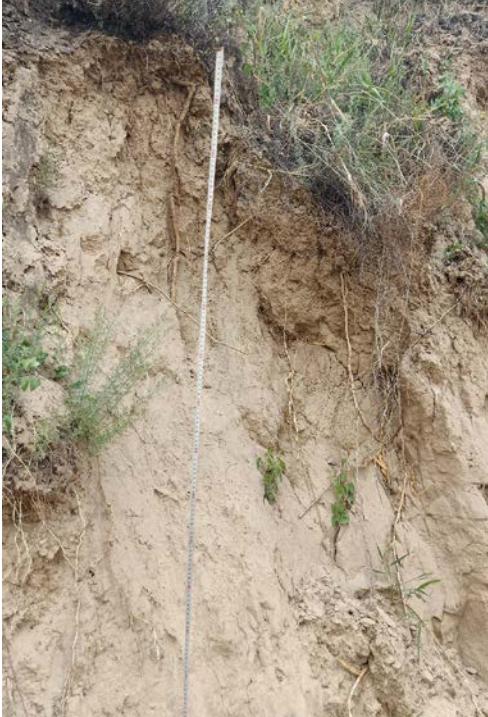
土壤类型	黄绵土
	权属	黄家坡村
	地类	其他草地
	图斑编号	0030
	主要植物	白羊草及各种蒿草为主。

草地土壤剖面 2023 年 6 月采自项目区黄家坡村-0030 号图斑的其他草地，其剖面主要性状：

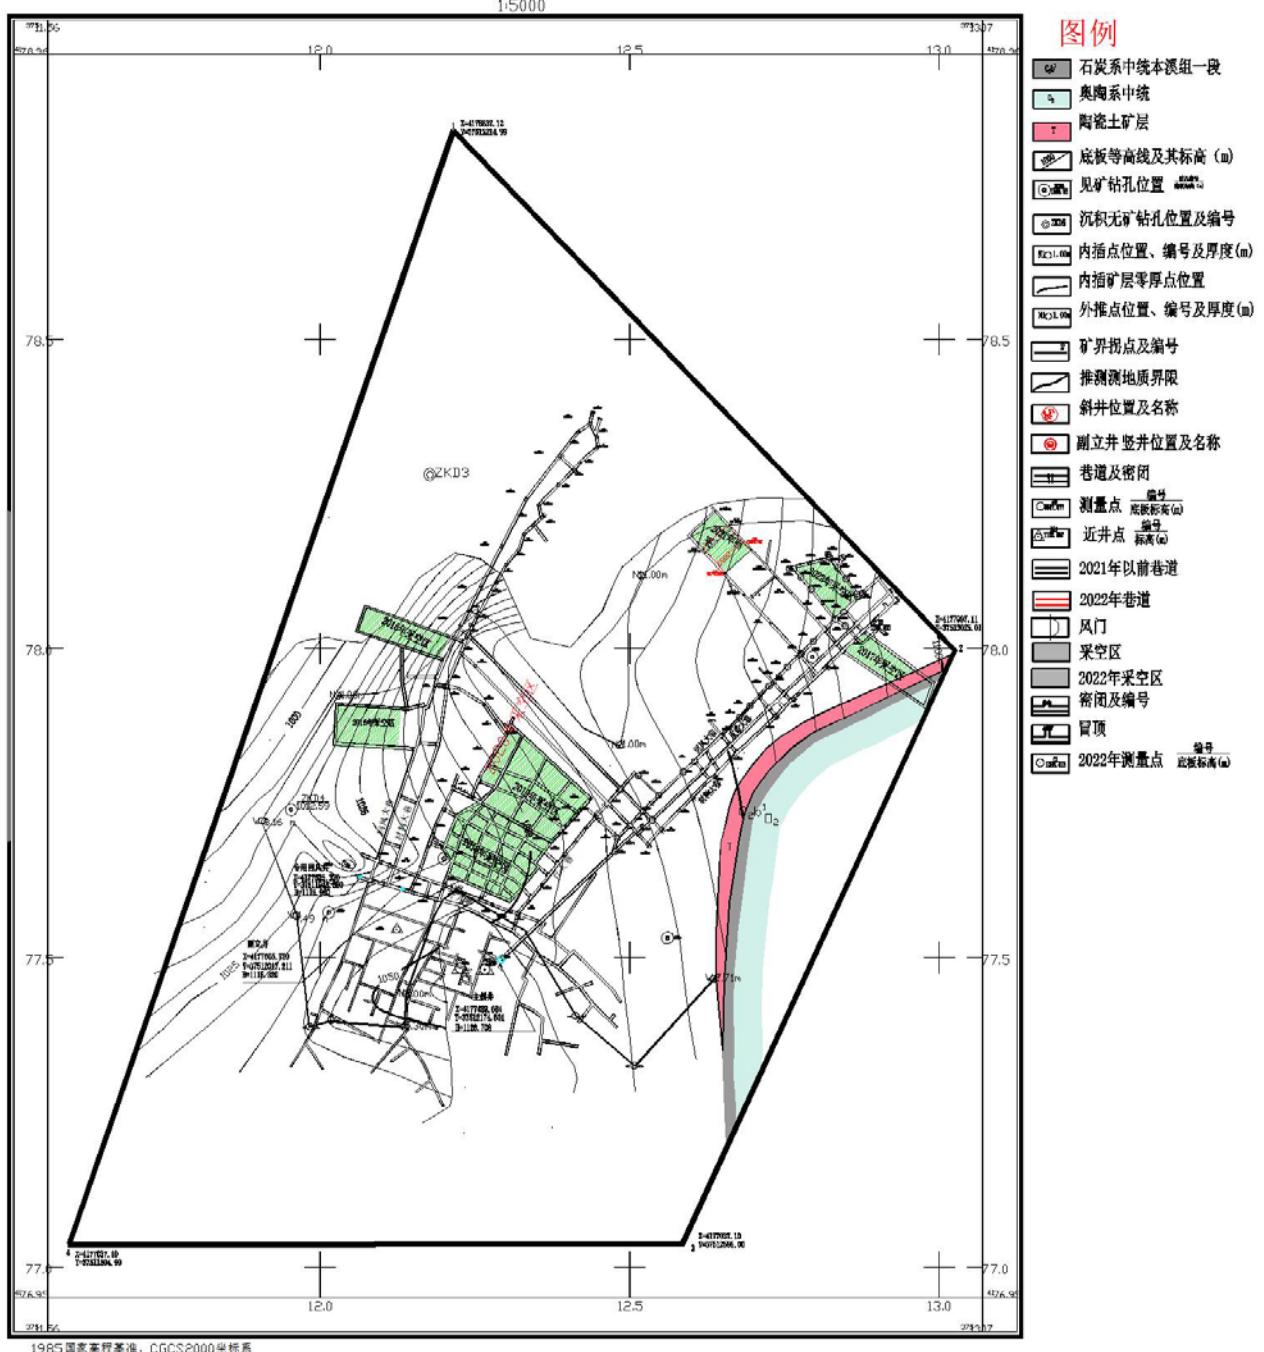
图 3-1-1 采空区分布图

矿山为小型生产矿，矿山基本按照方案要求进行生产活动，开采方式为地下开采，矿山采用房柱采矿法对矿体进行开采。自 2015 年以来动用量为 497kt。采用斜井和竖井联合开拓方案，2019 年前在矿区中部 1050m 中段进行开采，2020 -2021 年在矿区东部矿界边进行开拓开采，矿山逐年开采形成采空区 7 处，形成时间为 2015-2022 年，累计动用量为 497kt，平均采高约 2.67m，目前采空区内无积水；采空区分布情况详见图 3-1-1。近年来由于受疫情、市场原因，矿山进行探矿及开拓建设，实际未能达

矿山逐年开采形成采空区7处，形成时间为2015-2022年，累计动用量为497kt，平均采高约2.67m，目前采空区内无积水；由于开采开拓较为分散企业仅对采空区域进行了部分充填和封闭治理。采空区分布情况详见图3-1-1。

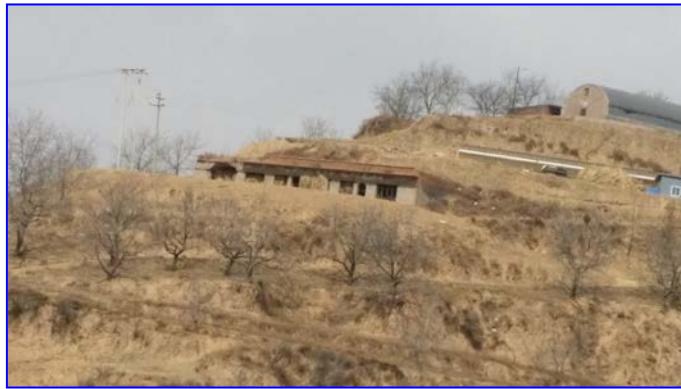
照片 8-2-1 邓家塔村西北建筑、林地等现状(镜向 NE)

邓家塔村庄绝大部分处于评估区外，下伏矿层未开采，村庄西北角处于本矿东北部 2017 年采空影响范围内，该区域矿体采深 148~153m，矿层厚 2.70m，采深采厚比 55~57，采用房柱式采矿，留设矿柱较多，并且利用弃渣石充填采空区，现状调查询问，该区域邓家塔村西北角有 1 户村民的建筑，已无人居住、房屋破损（照片 8-2-1），耕地及林地中未发现明显的房屋裂缝、地面塌陷等，危害程度小，地质灾害危险性小。

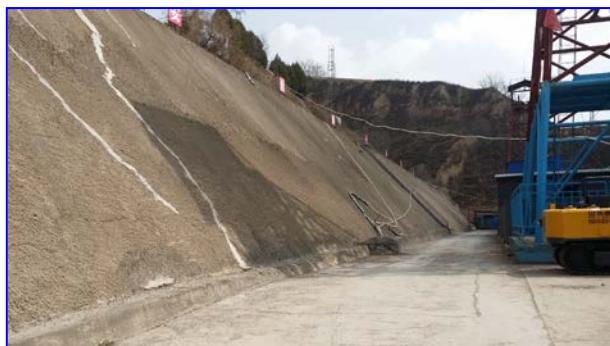
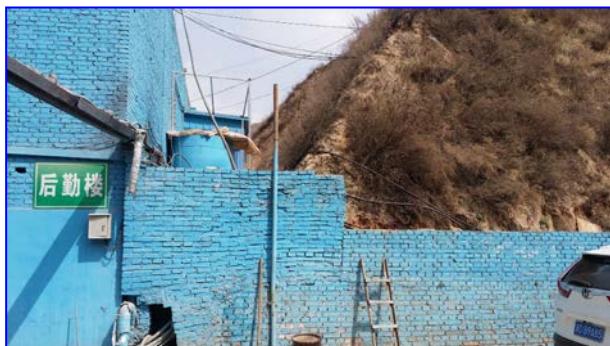
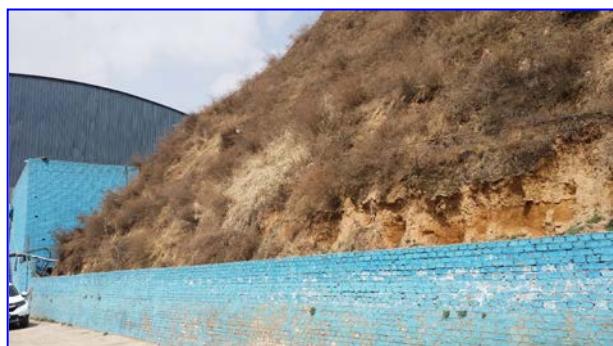
距各井口 5m 以上；东段后勤楼（食堂等）东侧进行了削坡，并在坡脚修建了高 1.5~3.0m 的砖结构护堤（照片 8-2-2~照片 8-2-5、图 8-2-3）。该边坡由本矿委托专业施工单位设计并完成治理工程、未验收，近年来未发生过已治理边坡开裂等现象。

照片 8-2-2 XP<sub>1</sub> 已治理边坡北段(面向 E)

照片 8-2-4 XP<sub>1</sub> 已治理边坡东段(面向 E)

照片 8-2-5 XP<sub>1</sub> 已治理边坡东段(面向 NE)

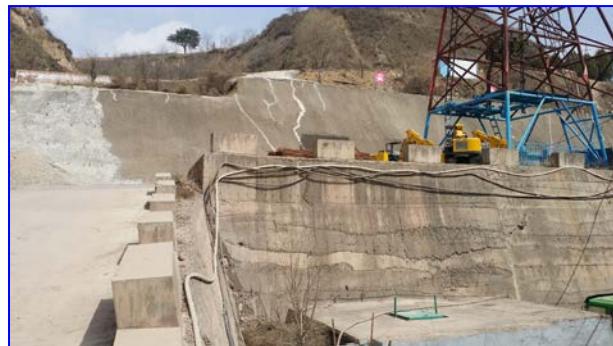
XP<sub>2</sub> 已治理边坡：位于回风竖井、副竖井一带的南侧，原坡体主要由第四系中上更新统黄土组成，坡体呈折线，坡向主要呈南西，坡宽约 150m，坡高 2~4m，该边坡已采取了钢筋混凝土重力挡墙支挡措施（照片 8-2-3、照片 8-2-6、照片 8-2-7、图 8-2-3）。该边坡由本矿委托专业施工单位设计并完成治理工程、未验收，近年来未发生过已治理边坡开裂等现象。

照片 8-2-3 XP<sub>1</sub>、XP<sub>2</sub> 已治理边坡北段(面向 NE)

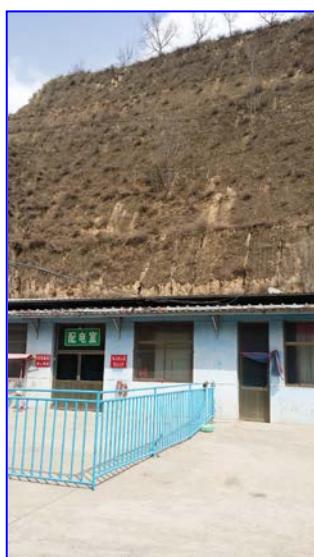
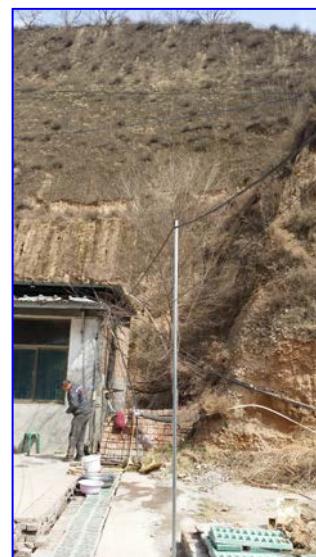
照片 8-2-8 XP<sub>3</sub>已治理边坡(面向 N)

照片 8-2-9 XP<sub>3</sub>已治理边坡及截排水(面向 N)

XP<sub>3</sub> 已治理边坡：位于配电室北侧，原坡体主要由第四系中上更新统黄土组成，坡体呈折线，坡向东～南～西，坡宽约 60m，坡高 25～35m，该边坡已进行了削坡、留设了落石平台，坡脚修建了截排水沟（照片 8-2-8、照片 8-2-9、图 8-2-4）。该边坡由本矿委托专业施工单位设计并完成治理工程、未验收。

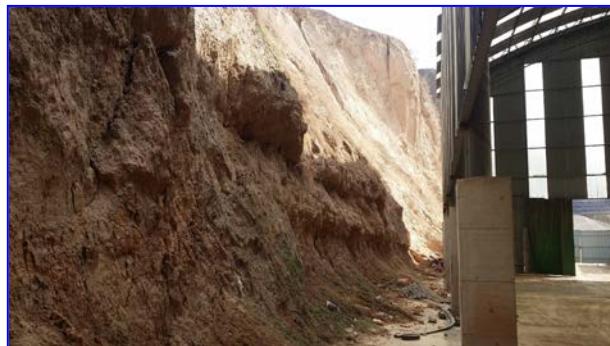
照片 8-2-10 W<sub>1</sub> 不稳定斜坡(镜向 WS)

W<sub>1</sub> 不稳定斜坡：位于工业场地东部主斜井以东——储料棚、危废间的北侧，坡体呈曲线，走向总体呈东南，坡向南西，坡宽约 90m，原坡高 25～38m，坡度 45～75°，受长时间降雨浸泡等作用下局部发生崩塌，大部分已清理，危废间北侧局部未清理完（见照片 8-2-10、照片 8-2-11），坡体岩性主要为第四系中上更新统黄土，该边坡是自然或在地面建设时挖方形成，组成该边坡的黄土结构较松散，现状条件下该边坡段稳定性较差，存在继续崩塌的地质灾害隐患，威胁对象主要为坡下储料棚、危废间等。现状造成的直接经济损失小于 100 万元，危害程度小，地质灾害危险性小。

长时间降雨浸泡等作用下局部发生崩塌，未来受采动、降水、重力、振动等影响，松散的黄土有可能继续发生崩塌等，对坡下储料棚、危废间等受构成威胁（图 8-3-2），预计威胁人数少于 50 人，按治理成本估算，预估经济损失 100 万元左右，地质灾害危险性中等，影响程度较严重。

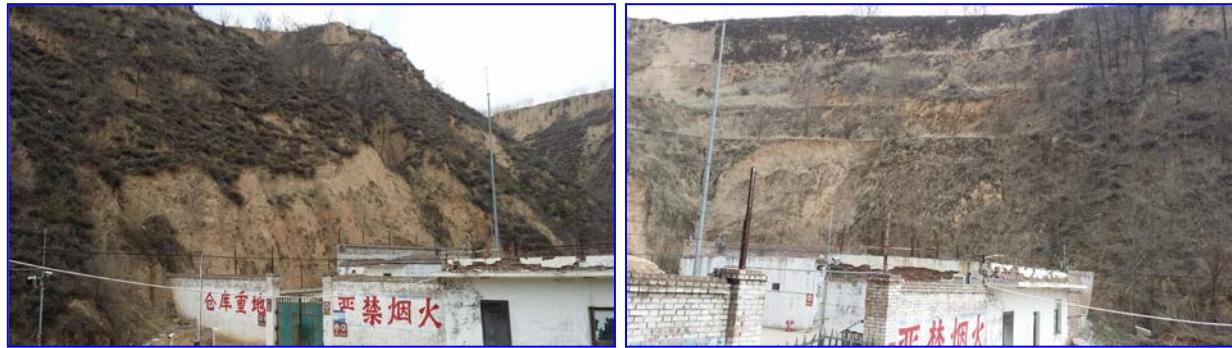
W<sub>2</sub> 不稳定斜坡：位于炸药库场地西侧，坡体呈直线，坡向东南，坡宽约 65m，坡高 20～35m，坡度 45～55°，坡体岩性主要为第四系中上更新统黄土、新近系渐新统红粘土。该边坡上部较缓，植被发育，稳定性较好；下部局部较陡，植被发育较差（照片 8-2-12），局部边坡段稳定性较差，存在崩塌滑坡地质灾害隐患。威胁对象主

要为坡下围墙等。

照片 8-2-12  $W_2$  不稳定斜坡(镜向 NW)

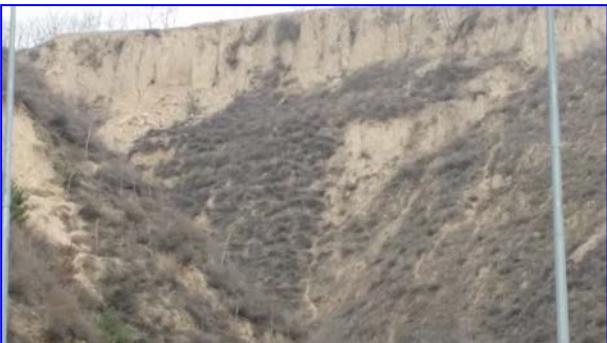
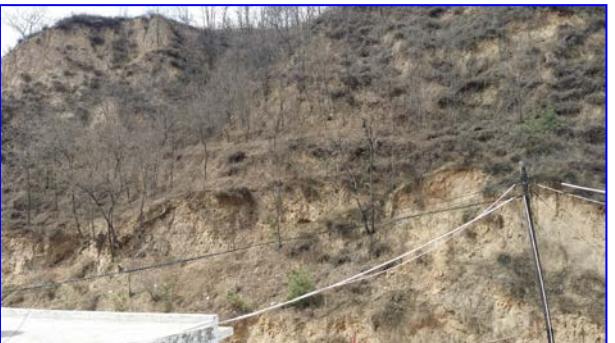
$N_2$  无名沟潜在泥石流沟：本矿炸药库场地处于无名沟中下游沟中，沟谷走向北东～北西，沟谷长约 1.28km，最大相对高差 95m，主沟纵向坡降 2.0～7.4%，汇水面积

0.38km<sup>2</sup>，两侧边坡坡度介于35~70°之间，沟谷中下游断面形态以宽“U”型为主，上游呈“V”型，地表岩性为中上更新统黄土、新近系渐新统粘土等。现状洪水期流水较通畅、堵塞较轻，上游沟中零星松散物储量约0.03万m<sup>3</sup>（见照片8-2-15），据现场调查访问，该沟谷历史上未发生过泥石流地质灾害，沟口也没有发现泥石流堆积的痕迹，炸药库的门房地面建筑高于沟底1~2m（邻沟底侧建砖砌墙），威胁对象主要是处于沟底的炸药库地面建（构）筑、矿山道路，沟口外的村级公路、行人、车辆等。

照片 8-2-15-1 N<sub>2</sub>潜在泥石流沟现状(镜向 N)

照片 8-2-15-2 N<sub>2</sub>潜在泥石流沟现状(镜向 NW)

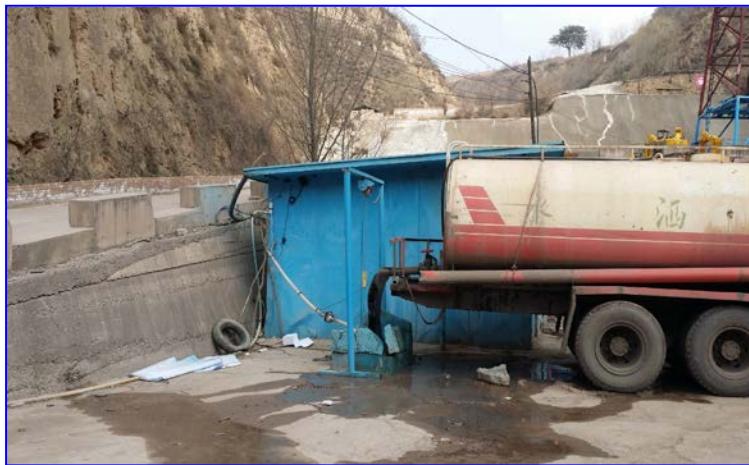
现场调查访问，矿区周围村民生产生活供水来源于奥灰岩溶深井水，本矿山生活、生产用水来源于拉水（照片8-2-16），现状矿山开采对村民用水影响较轻。

照片 8-2-16 本矿生活生产水源(拉水、镜向 N)

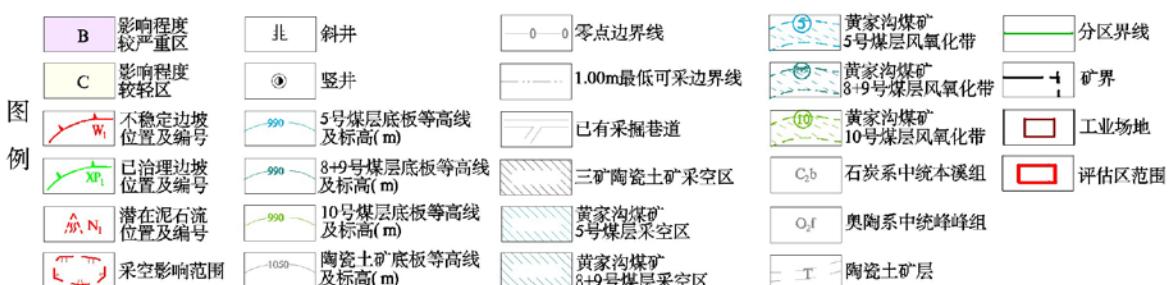
图 8-2-6 含水层影响或破坏程度现状评估分区图

影响较轻区：分布于评估区其它区域，面积  $110.05hm^2$ ，占评估区总面积 71.99%。该区域未进行采矿活动，未受已有采空影响，对含水层影响较轻。

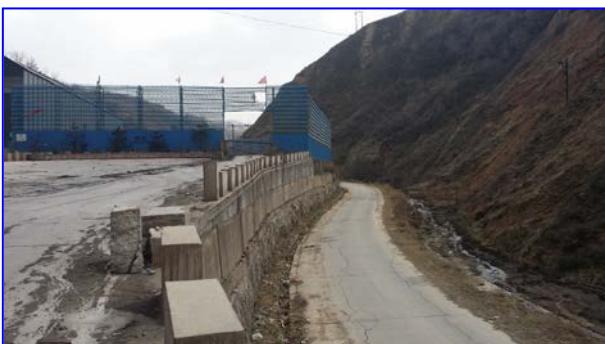
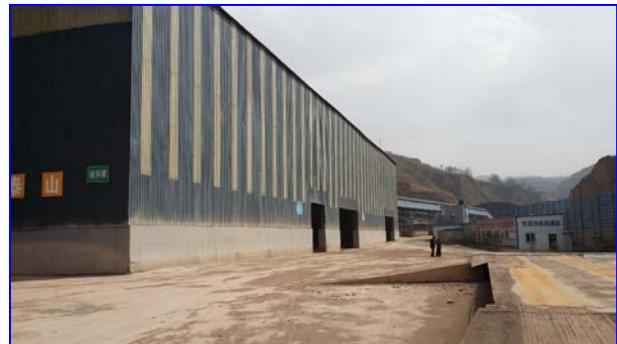
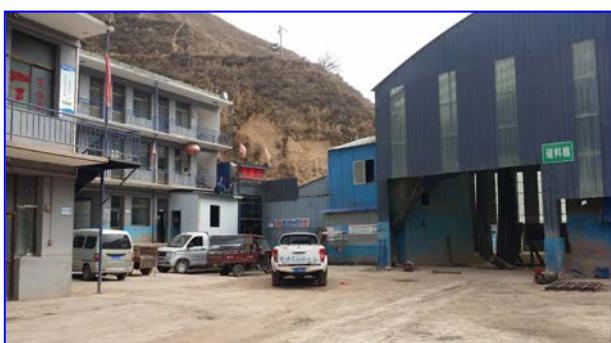
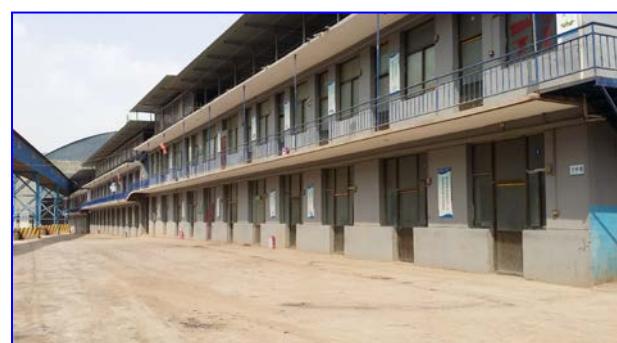
已建工业场地位于陶土三矿评估区中南部、黄家沟下游的北侧坡地上或支沟中，面积  $3.67\text{hm}^2$ 。工业场地南邻村级公路，微地形地貌为山间河谷区，沟谷总体走向北东，场地地势总体为四周高、中部低。工程建设过程中依地形进行平整场地、挖高填低，对地形较低处进行填埋，同时对场地周侧边坡进行了切坡工程，据矿方提供资料，工业场地区填方高约  $1\sim 3\text{m}$ ，周侧边坡挖高约  $0\sim 15\text{m}$ ，现状北东向总体上呈缓坡状布置主要地面建（构）筑。工业场地工程建设、修建矿山道路等工程活动对原生的地形地貌景观影响程度大（照片 8-2-17～照片 8-2-22），对地形地貌景观破坏严重。

照片 8-2-17 工业场地地形地貌景观(镜向 EN)

照片 8-2-18 工业场地地形地貌景观(镜向 E)

照片 8-2-19 主井、办公、储料场景观(镜向 NE)

照片 8-2-20 宿舍区地形地貌景观(镜向 W)

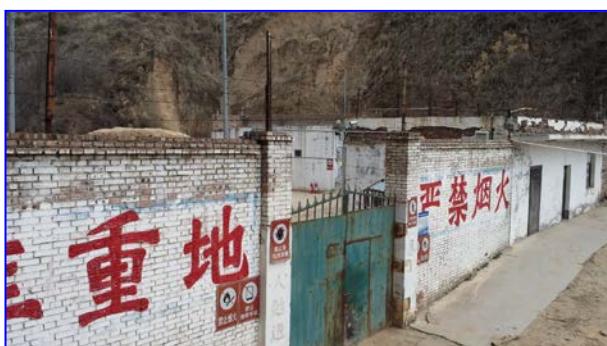
照片 8-2-23 炸药库地形地貌景观(镜向 EN)

已建炸药库位于黄家沟下游支沟中，微地形地貌为山间河谷区，沟谷总体走向北东，场地地势总体为北高、南低。工程建设、修建矿山道路过程中依地形进行平整场地、挖高填低，对原生的地形地貌景观影响或破坏程度大（照片 8-2-23～照片 8-2-24），对地形地貌景观破坏严重，面积  $0.30\text{hm}^2$ （炸药库占地  $0.23\text{hm}^2$ ）。

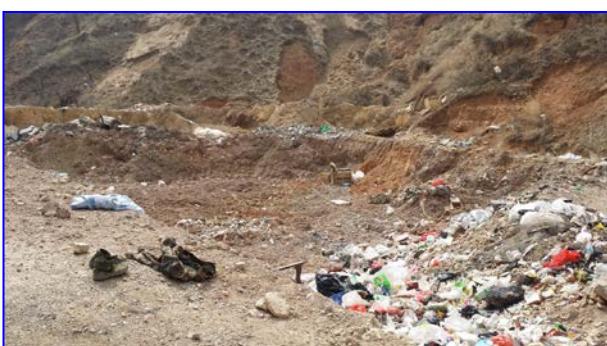
照片 8-2-25 废渣场地形地貌景观(镜向 WN)

废渣场及矿山道路位于陶土三矿评估区西南部支沟中，已修建了高约  $2\sim4\text{m}$  的土坝，宽、深约  $1\sim2\text{m}$  的排水渠，废渣堆放将沟谷型微地形地貌景观改变为台阶型微地形地貌景观（照片 8-2-25～照片 8-2-26），地面高程及地貌形态发生较大变化。修建矿山道路过程中依地形进行平整场地、挖高填低，对原生的地形地貌景观影响或破坏程度大。现状废渣堆放及修建矿山道路对该区域原生的地形地貌景观破坏严重，面积  $0.30\text{hm}^2$ （废渣场占地  $0.28\text{hm}^2$ ）。

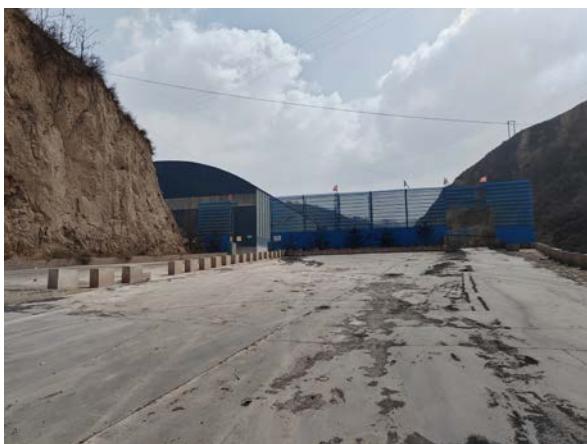
照片 8-2-27 工业场地

本矿工业场地处于矿区西部，在 2014~2023 年逐步形成，场地内设三个井筒，分别为主斜井、副竖井和回风竖井等，场地内设空压机房、调度室、机修房、变电所、封闭式堆矿场等建筑，以及办公室和工人宿舍、食堂等，整体工业场地占地面积  $3.67\text{hm}^2$ 。土地利用数据库中现状地类为工业用地。因场地平整、建设地面构筑物及人为机械活动等，直接破坏原土壤结构和地表植被，损毁程度为重度。

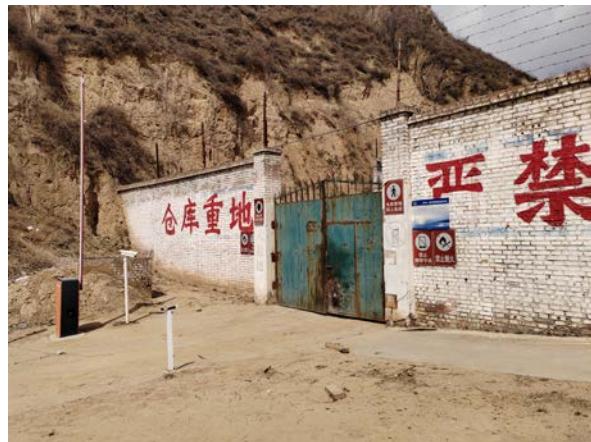
照片 8-2-31 炸药库

该矿炸药库处于矿区外西部，于 2015 年建设完成，处于工业场地东部 600m 处山沟里，占地面积  $0.23\text{hm}^2$ ，现状地类为采矿用地，因场地平整、建设地面构筑物及人为机械活动等，直接破坏原土壤结构和地表植被，损毁程度为重度。

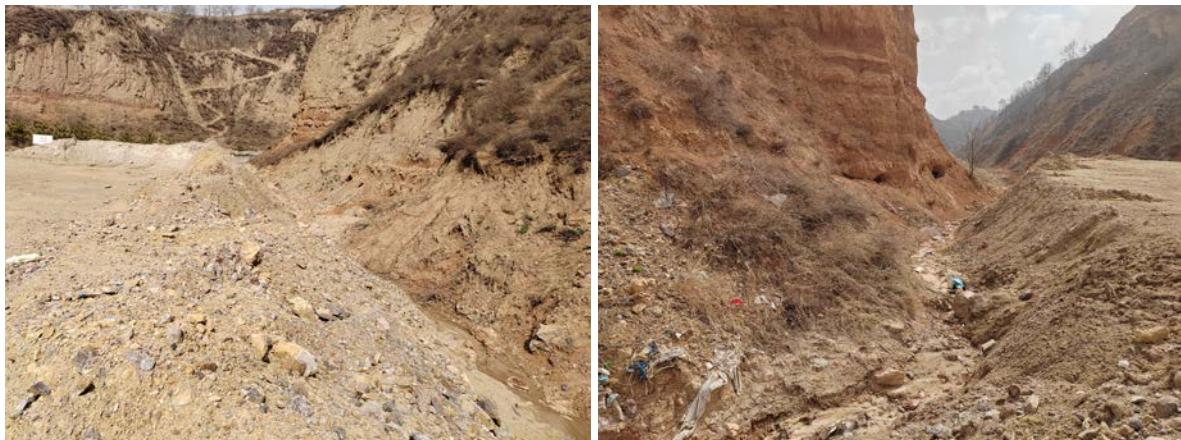
照片 8-2-32 废渣场及留设排水沟

该矿废渣场处于工业场地西南沟道内，占地面积  $0.28\text{hm}^2$ ，主要损毁时间在 2015~2022 年间，堆放原该矿基建时巷道开拓产生废渣，已堆置一个平台，底部已修建了高约 3~5m 的土坝，地表废渣未完全进行平整，该矿后期产生废渣均直接回填采空区，不出井，故该废渣场现已废弃。原损毁地类为其他草地，损毁程度为重度。

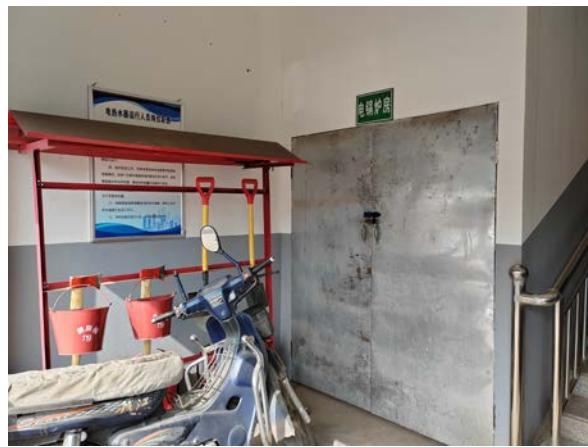
照片 8-2-33 办公楼电锅炉房

该矿工业场地办公楼取暖采用电锅炉，无废气排放。

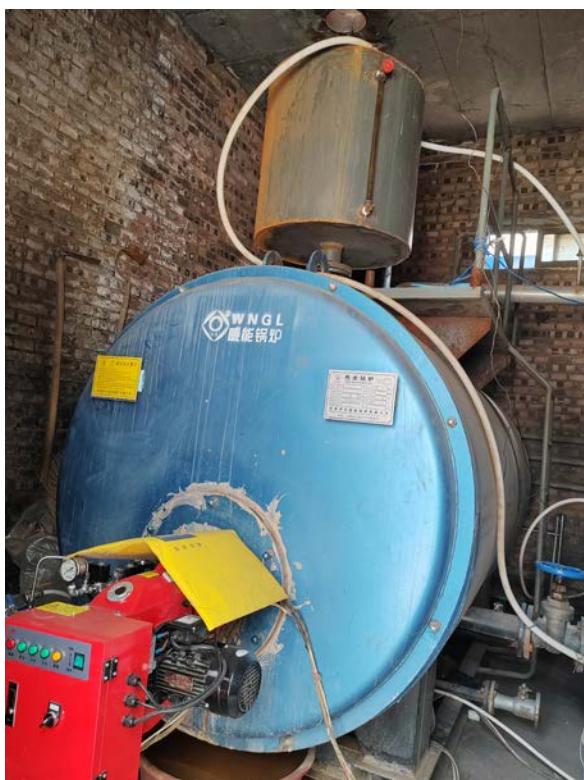
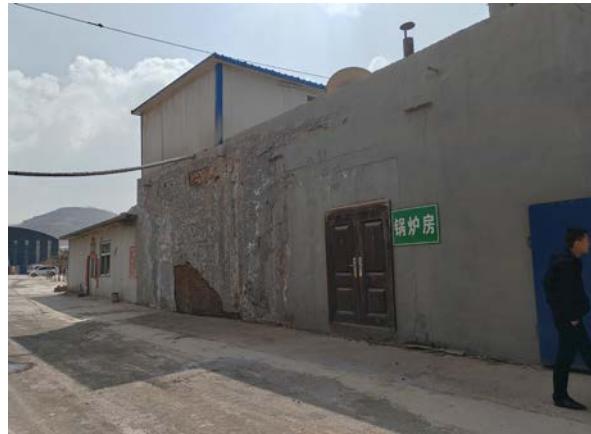
照片 8-2-34 宿舍区甲醇锅炉房

该矿工业场地东部工人宿舍等等取暖燃用清洁能源甲醇，设甲醇锅炉房一座，设 1 台 1.05MW 的甲醇热水锅炉，型号 CWNS1.05-85/65-Y (Q)，配套 10m<sup>3</sup> 甲醇储罐，甲醇属于清洁能源，烟气直接达标排放，排气筒高度 8m，内径 0.3m。

该锅炉竣工环境保护验收时对其排气筒出口废气进行监测，对颗粒物、SO<sub>2</sub>、NOx、烟气黑度等进行监测，烟尘均达到《锅炉大气污染物排放标准》（GB16297-1996）燃油锅炉特别排放限值要求。

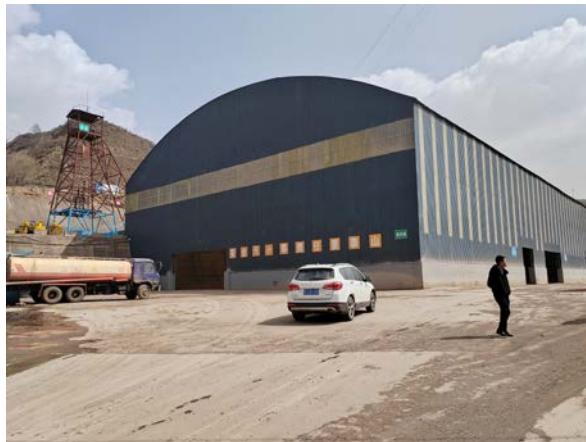
照片 8-2-35 封闭式储料棚

调查时该矿已建了  $1000m^2$  封闭储料棚，地表已硬化，调查时井下矿石经封闭式皮带走廊直接运输堆放在封闭式矿石料棚内。后期将设全覆盖喷淋系统。后期井下矿石经三轮车运输至封闭式矿石料棚堆存后销售。

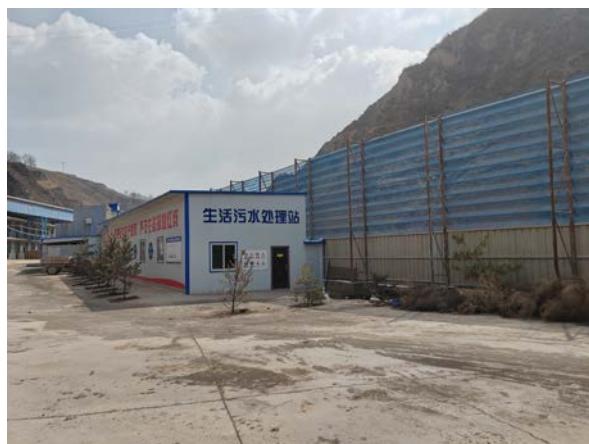
照片 8-2-39 生活污水处理站

该矿生活水污水处理站布设在工业场地内中段南部，站内设 1 套地上一体化生活污水处理装置和地下的陶瓷膜组建，处理能力为  $1\text{m}^3/\text{h}$ ，经一体化生活污水处理装置处理（2022 年提质改造）后，全部回用于堆场、场区和道路防尘洒水等，不外排。处理工艺为：人工格栅→初沉池→调节池→A/O→沉淀池→浸没式超滤→消毒处理工艺，处理效率：COD70%、 $\text{BOD}_5$ 75%、SS80%。最后存放至回水池回用。

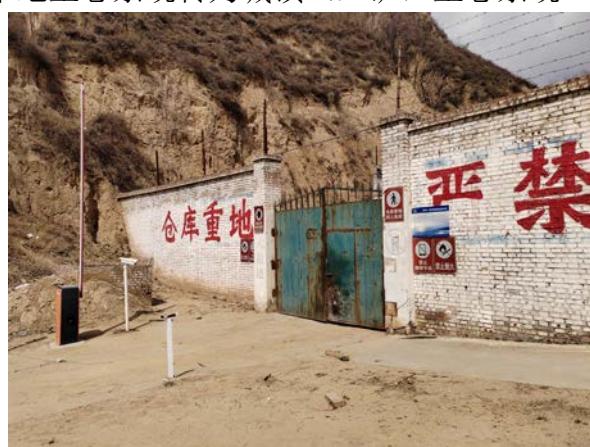
照片 8-2-42 炸药库

该矿炸药库占地面积  $0.23\text{hm}^2$ ，场地建设时破坏植被类型为草丛（白羊草草丛）等。破坏程度为重度。现状地表已进行了铺砖和硬化，土壤侵蚀量较小，为轻度侵蚀。目前已由多年前草地生态系统转为城镇（工矿）生态系统。

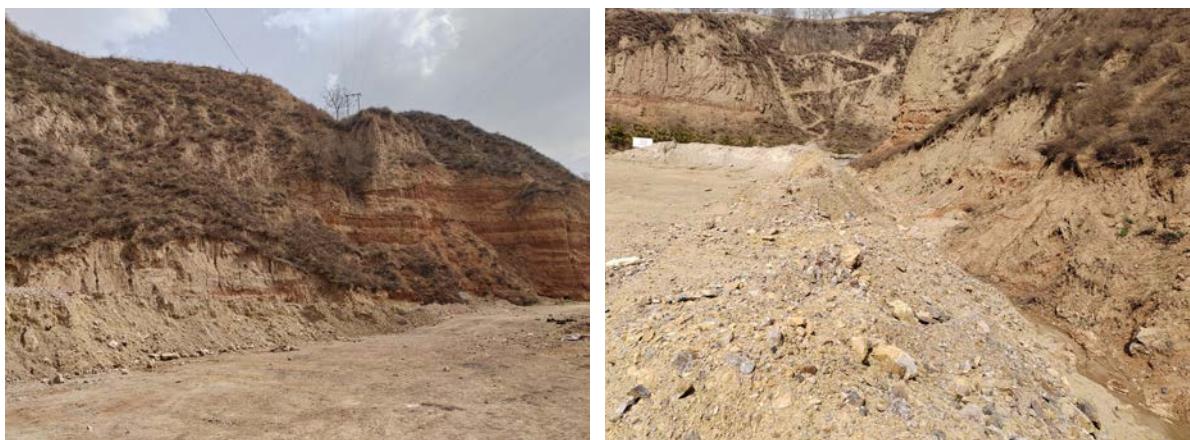
照片 8-2-43 废渣场

废渣场面积  $0.28\text{hm}^2$ ，处于工业场地西南，修筑了 2-4m 高的土坝和开挖了 1-2m 宽的土质排水沟等，未按上期报告修筑浆砌石拦渣坝，破坏前植被类型全部为草丛（蒿草群落）。因废渣堆积、人为践踏等原因，废渣场的使用对原生植被破坏程度为重度。在使用中由多年前草地生态系统转为城镇（工矿）生态系统。废渣场已不再使用，可于近期进行生态恢复。

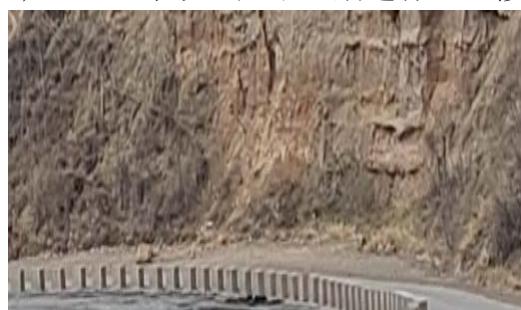
照片 8-2-44 路侧废弃采矿用地

该矿废弃采矿用地面积  $0.73\text{m}^2$ ，为无主次生裸地，处于工业场地外已有公路路侧，无建筑物，该废弃采矿用地破坏前植被类型为草丛（白羊草草丛）等。破坏程度为重度。土质松散，易发生土壤侵蚀，现状总体侵蚀强度为强烈。目前已由多年前草地生态系统转为城镇（工矿）生态系统。应于近期进行生态修复。
