山西省临县吕梁新建水泥有限公司陶土二矿陶瓷土矿 资源开发利用和矿山环境保护与土地复垦方案

项目单位:吕梁新建水泥有限公司陶土二矿

编制单位:山西星辰地质勘查有限公司

编制时间:二〇二三年十一月

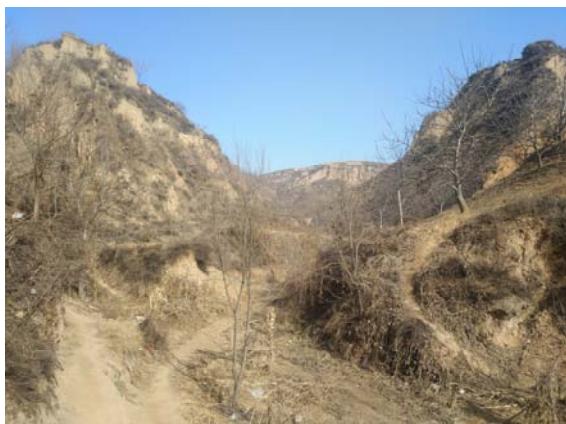
照片 2-1-1 地形地貌（镜像西）

矿区地处吕梁山中部，属黄土丘陵区。矿区地势总体上为南北高中间低，地貌类型以侵蚀的黄土梁、峁为主，其次为黄土沟谷地貌中的冲沟。基岩出露地带地形坡度一般为小于 20° ，植被覆盖稀疏。区内最高点位于矿区东南部，海拔 1131.5m；最低点位于矿区西部沟谷内，海拔 986.5m，最大相对高差 145.0m（矿区地形地貌详见照片 2-1-1 和 2-1-2）。矿区主要沟谷有 1 条（沐浴沟），区内已建工业场地、炸药库、废弃采矿用地、废渣场及矿山道路等。

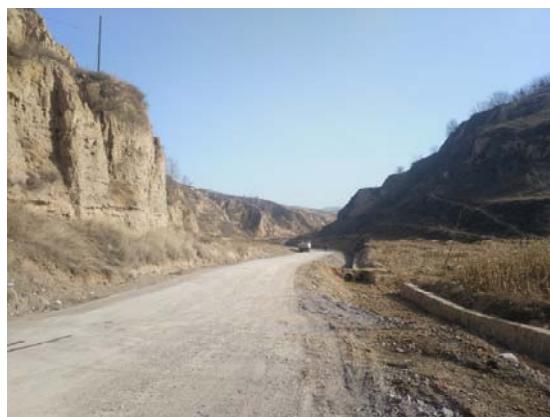
照片 2-1-3 沐浴沟（镜像西）

沐浴沟位于矿区北部，总体呈东-西走向，东高西低，沟域面积约为 2.16km^2 ，纵坡降 3.59%，形成区支沟发育，沟谷形态均呈树枝状；谷坡坡度 $22^{\circ}\sim45^{\circ}$ ，沟槽横断面呈“U”型；沟域内地表岩性以第四系中上更新统黄土为主；地表植被以乔木和灌木为主，覆盖率约 20%；沐浴沟长度约 0.82km，宽 18-94m，最大相对高差 80m。详见照片 2-1-3 和 2-1-4。

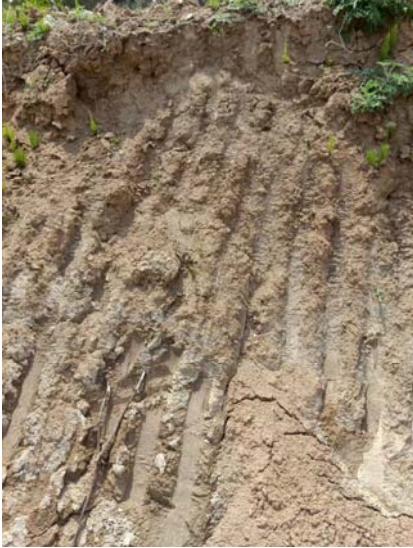
土壤类型	黄绵土
权属	南岭村
地类	旱地
图斑编号	0083
种植作物	主要农作物有：玉米、谷子、大豆、薯类等

耕地土壤剖面 2023 年 6 月采自项目区南岭村-0083 号图斑，种植农作物为玉米。

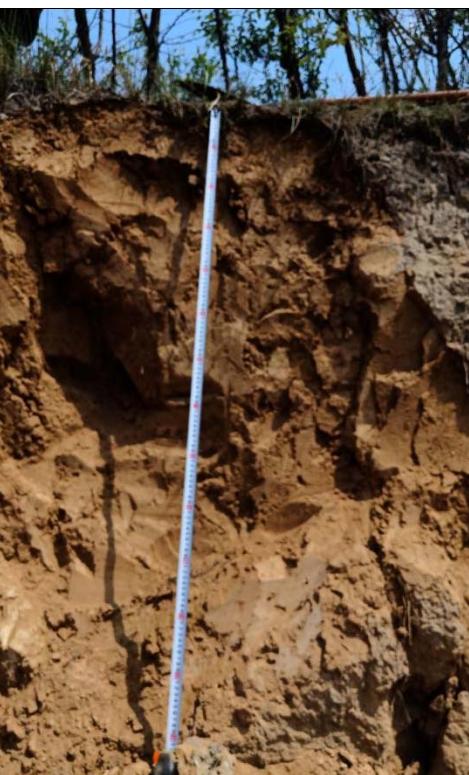
土壤类型	黄绵土
权属	南岭村
地类	果园
图斑编号	0120
主要植被	栽植枣树、核桃树等

剖面取自南岭村果园，土壤以黄绵土为主，垂直节理发育。剖面主要性状如下：
 0~15cm，表土层（Ap1），黄棕色，质地为轻壤，多为粒状到细核状结构、疏松，分布大量作物根系，有机质含量为 8.97g/kg；
 15-54cm，淋溶层（A2），颜色黄褐色，一般重壤，粒装、团块状结构，分布大量果树根系；
 54-90cm，淀积层（B），颜色褐色，结构紧实，分布少量果树木本根系。

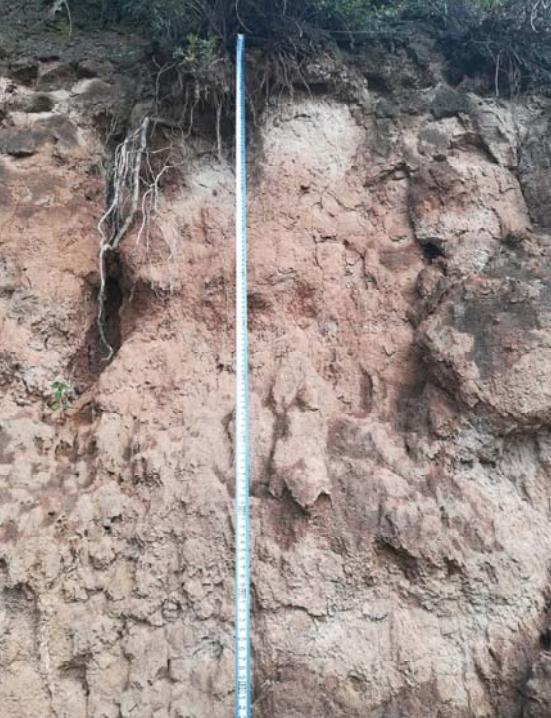
土壤类型	黄绵土
	权属	南岭村
	地类	其他林地
	图斑编号	0113
主要植物		乔木：主要有刺槐、山杨、旱榆等

林地土壤剖面 2023 年 6 月采自南岭村-0113 号林地，林地中树种为刺槐、旱榆，下部着生白羊草和各种蒿草，其剖面主要性状：

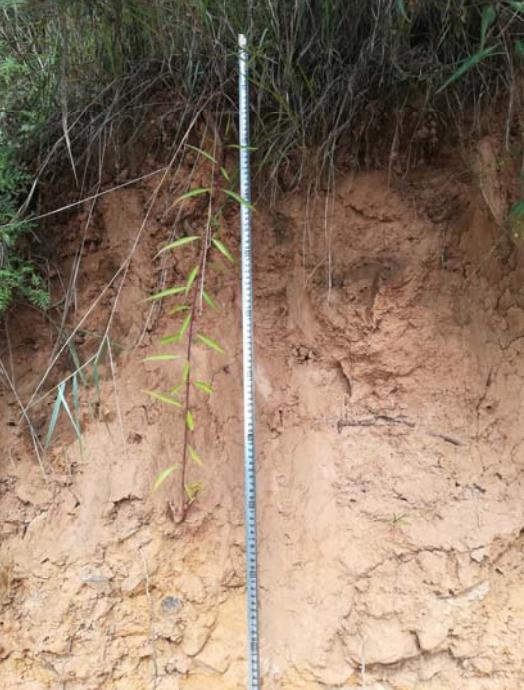
土壤类型	黄绵土
	权属	南岭村
	地类	其他草地
	图斑编号	0060
主要植物		白羊草及各种蒿草为主。

草地土壤剖面 2023 年 6 月采自项目区南岭村-0060 号图斑的其他草地，多处于坡面，土层厚度约 8-30m，土壤通透性较好，保水保肥能力较差，总体肥力较低。其剖面主要性状：

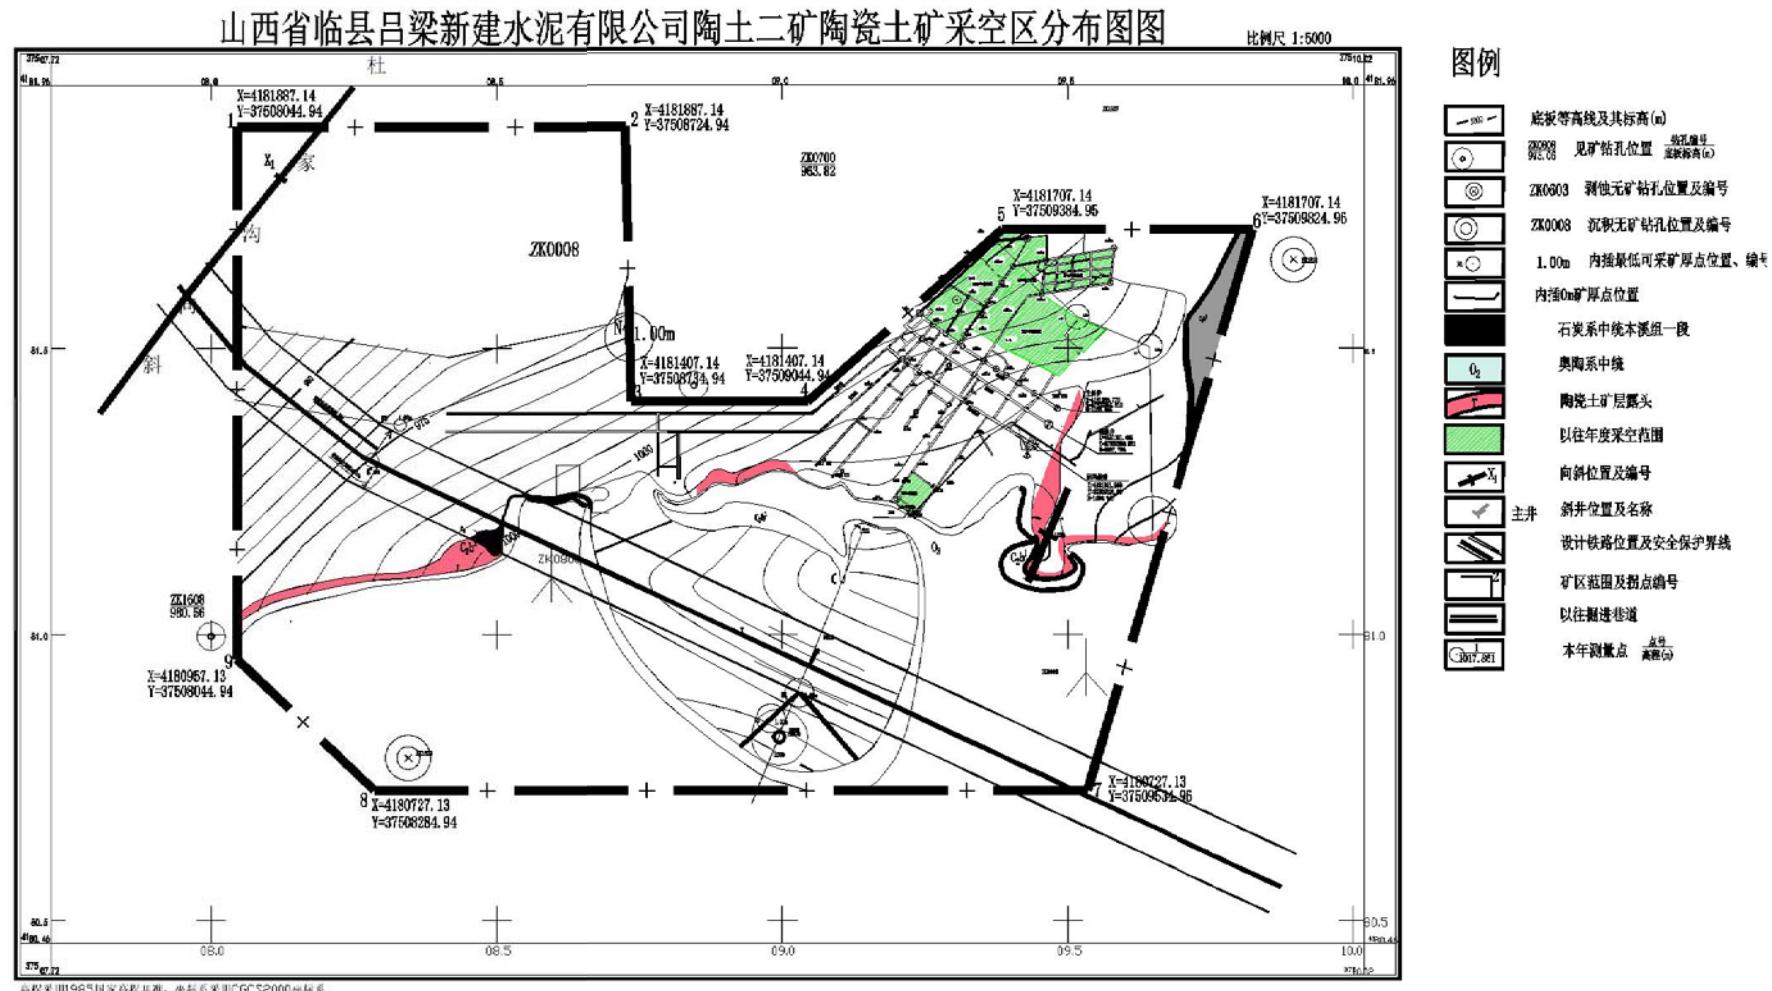
图 3-1 采空区分布图

矿山自投产以来按照开采利用方案进行开采活动，以主副斜井为界，将矿体分为东部和西部，目前矿山总计动用资源量量为 217.2kt，目前采空区内无积水。该矿投入生产后主要在主副井东北侧进行开采，2019 年 8 月底前东北部矿体除保安矿柱外，其他矿体回采已经结束，企业于 2019 年 9 月底对东北部的全部采空区域进行了部分充填和封闭治理。截至 2022 年 12 月 31 日，动用量为 217.2kt，2021 年前主要在主副井东北侧进行开采，2021 年 9 月份，矿山在回风斜井的西南部掘进了一条 1020 阶段运输巷（435m）和一条 1025 阶段回风巷（380m）。2021 年和 2022 年在此段形成了采掘系统，并进行了部分回采，回采面积 2308m²。2022 年度矿山动用量为 5.8kt，损失量为 1kt，开采量为 4.8kt。采场损失率 17%，开采回采率 83%。

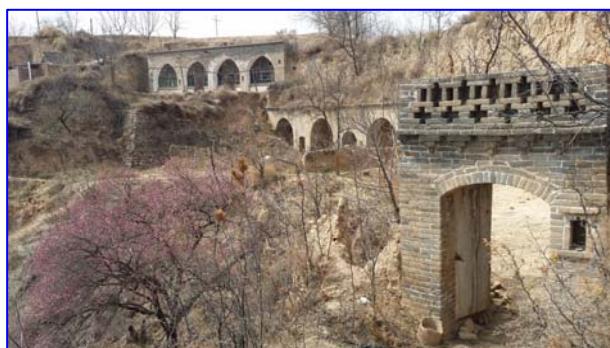
照片 8-2-1 南岭村东南现状(镜向 NW)

南岭村庄东南角约 0.01hm^2 下伏分布 2020 年采空区，约 0.16hm^2 处于 2020 年采空影响范围内，该区域矿体采深 $100\sim127\text{m}$ ，矿层厚 $1.14\sim1.25\text{m}$ ，采深采厚比 $62\sim102$ ，采用房柱式采矿，留设矿柱较多，并且利用弃渣石充填采空区，现状调查询问，该区域南岭村民建筑依地形而建，建筑分布分散，大部分房屋已破损、倒塌，无人居住、个别作为圈羊场地（照片 8-2-1、照片 8-2-2），目前未发现明显的房屋裂缝、地面塌陷，地面塌陷、地裂缝等，直接经济损失小于 100 万元，危害程度小，地质灾害危险性小。

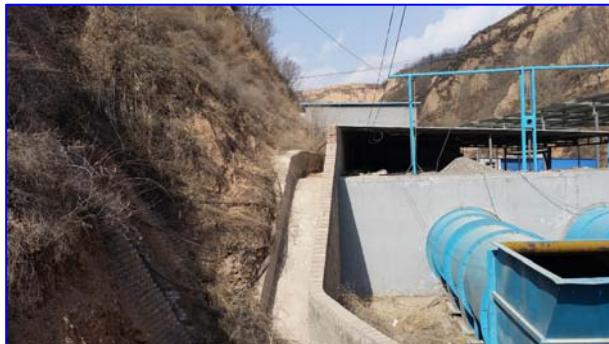
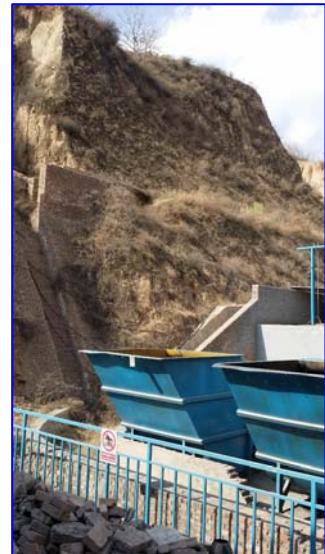
照片 8-2-3 XP₁已建截排水沟（渠）(镜向 NNE) 照片 8-2-4 XP₁已建护堤及排水沟(镜向 NW)

XP₁ 已治理边坡:位于工业场地井口一带西侧，坡体主要由第四系中上更新统黄土组成，坡体呈直线，坡向东南，坡宽约 170m，坡高 20~35m，该边坡已进行了削坡、留设了落石平台，并在平台上、坡脚修建了截排水沟（渠），局部修建了砖结构护堤（照片 8-2-3、照片 8-2-4）。该治理工程由本矿施工队完成、未验收，近年来未发生过已治理截排水沟（渠）开裂等现象。现状调查，该边坡局部较陡，边坡稳定性较差。

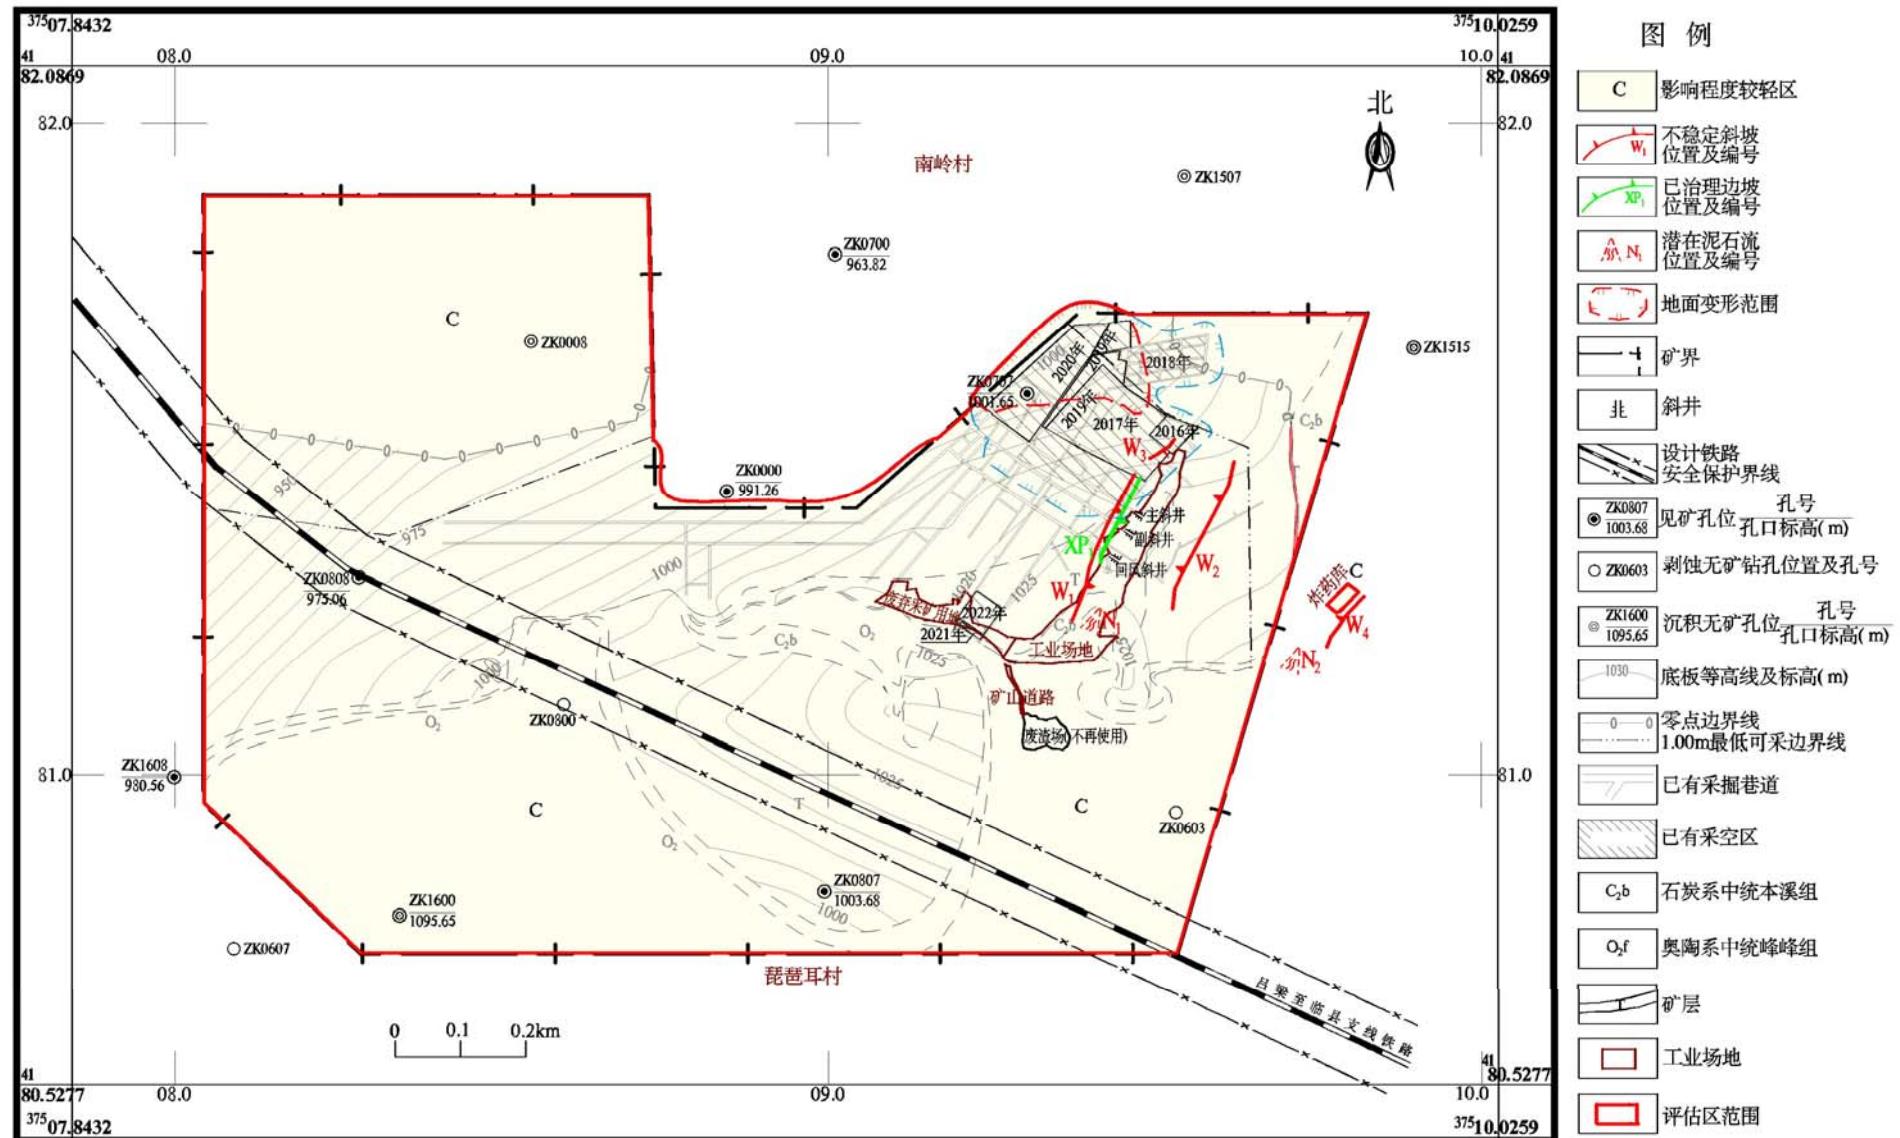
分区	分布位置	亚区代码	面积 (hm^2)	占百分比 (%)	分区说明
较轻	评估区	C	156.59	100	评估区已有采空区地表曾发生小型地裂缝，已自然充填或由农民在耕作时填埋，现状耕地中未见明显的裂缝、塌陷，林地区由于杂草丛生、树木成林，未发现明显的裂缝、塌陷；未发现崩塌、滑坡、泥石流地质灾害。现状地质灾害影响程度较轻。

图 8-2-2 地质灾害 (隐患) 危险性现状评估分区图

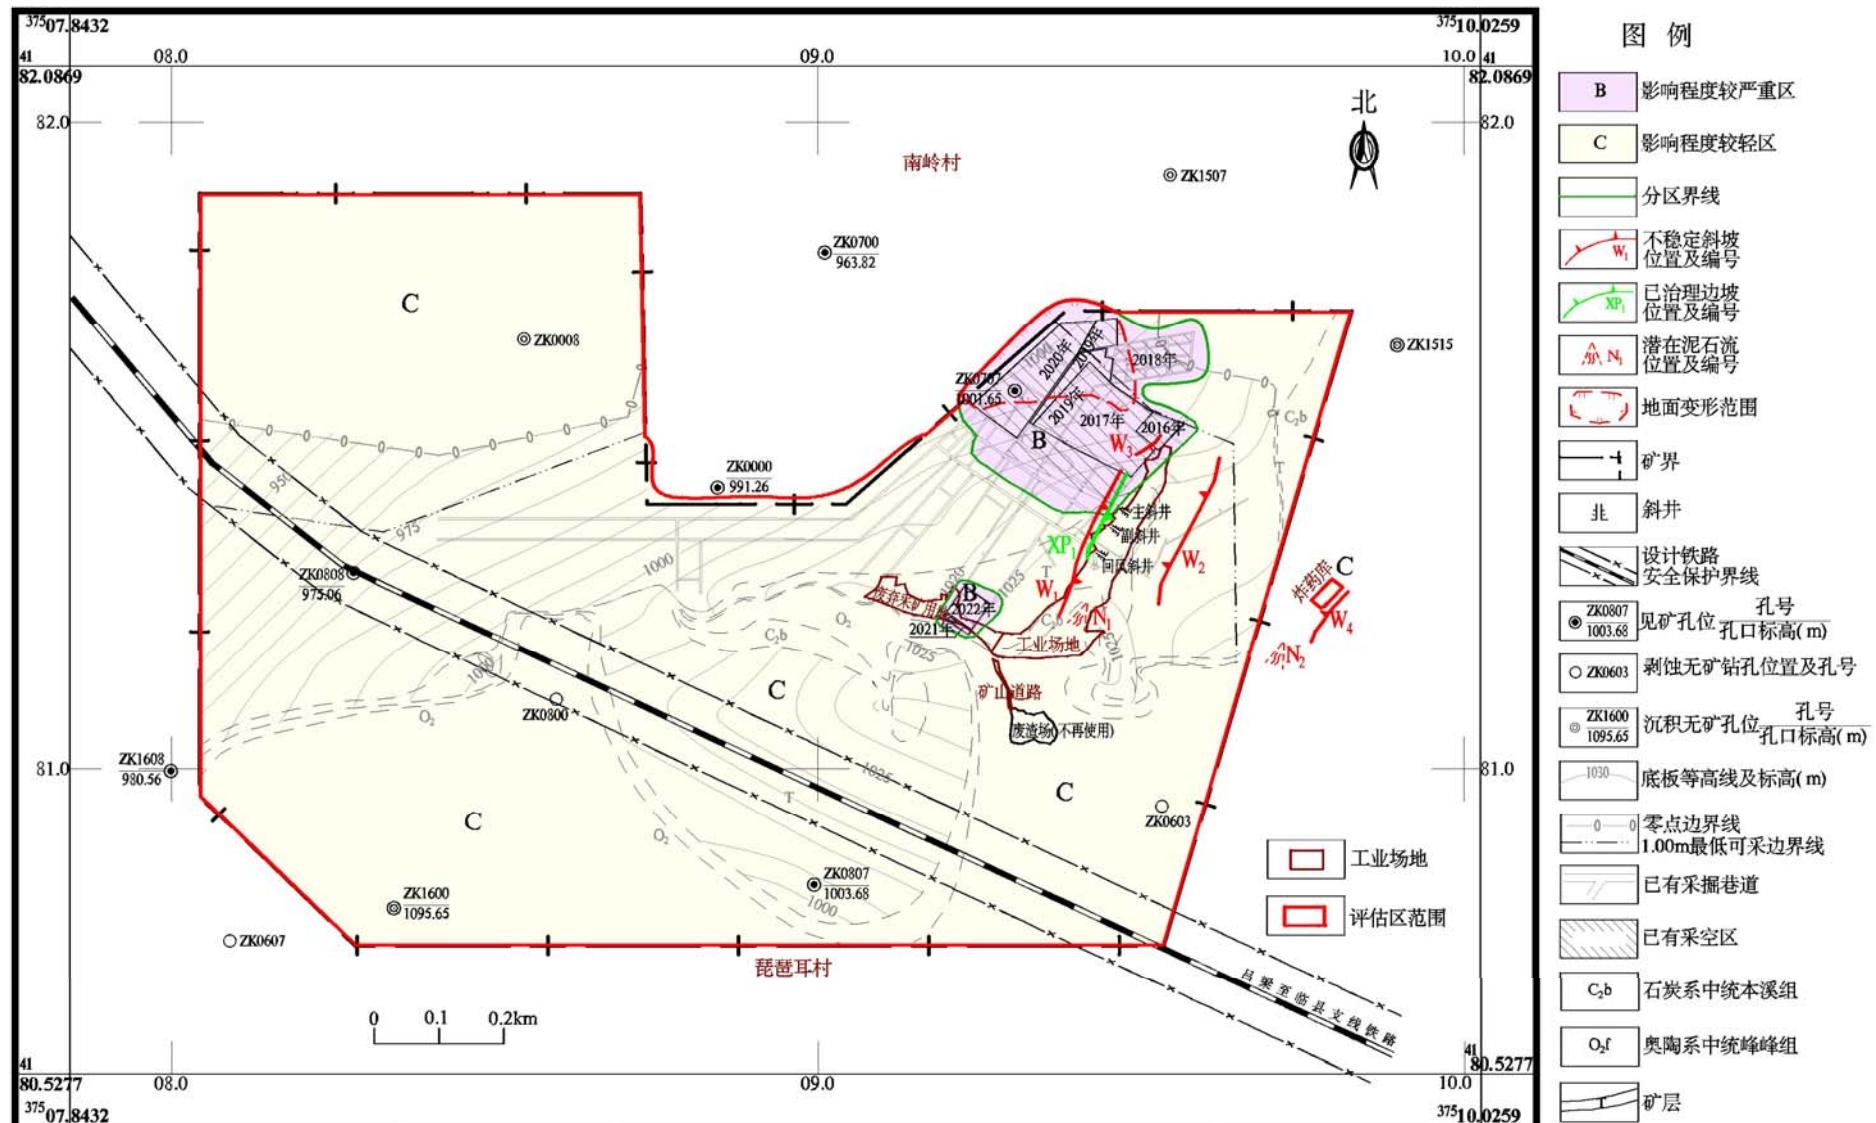
分区	分布位置	亚区代码	面积(hm^2)	占百分比(%)	分区说明
较严重	采空影响区	B	9.27	5.92	该区采矿致使上覆太原组碎屑岩夹碳酸盐岩类岩溶裂隙含水层结构破坏较严重。
较轻	评估区其它区域	C	147.32	94.08	对含水层影响较轻。
	合计		156.59	100

图 8-2-3 含水层影响或破坏程度现状评估分区图

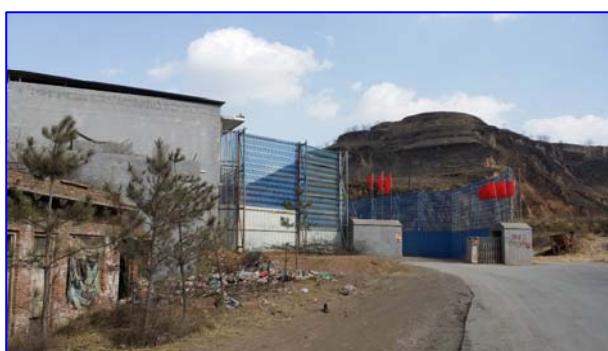
照片 8-2-19 工业场地地形地貌景观(镜向 NE)

已建工业场地位于评估区东部沐浴沟下游支沟中，面积 2.10hm^2 。工业场地南邻乡村级公路，微地形地貌为山间河谷区，沟谷总体走向北东，场地地势总体为四周高、中部低。工程建设过程中依地形进行平整场地、挖高填低，对沟谷区地形较低处进行填埋，同时对场地西侧沟谷边坡进行了切坡工程，据矿方提供资料，工业场地区填方高约 $1\sim 3\text{m}$ ，西侧边坡挖高约 $0\sim 15\text{m}$ ，现状北东向总体上呈缓坡状布置主要地面建筑（构）筑。将原来的“V”型或窄“U”型沟谷区改变为宽“U”型，工业场地工程建设、修建道路等工程活动对原生的地形地貌景观影响或破坏程度大（照片 8-2-19～照片 8-2-22），对该区域地形地貌景观影响或破坏程度严重。

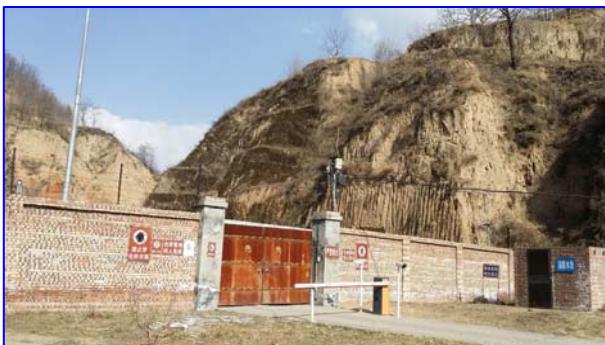
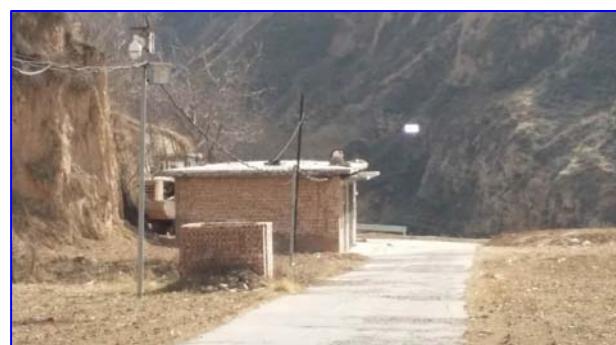
照片 8-2-23 炸药库地形地貌景观(镜向 EN) 照片 8-2-24 值班室、道路地形地貌景观(镜向 SW)

已建炸药库位于沐浴沟下游无名沟支沟中，微地形地貌为山间河谷区，沟谷总体走向北东，场地地势总体为北高、南低。工程建设过程中依地形进行平整场地、挖高填低，对原生的地形地貌景观影响程度大（照片 8-2-23～照片 8-2-24），对地形地貌景观破坏程度严重，面积 0.10hm^2 。

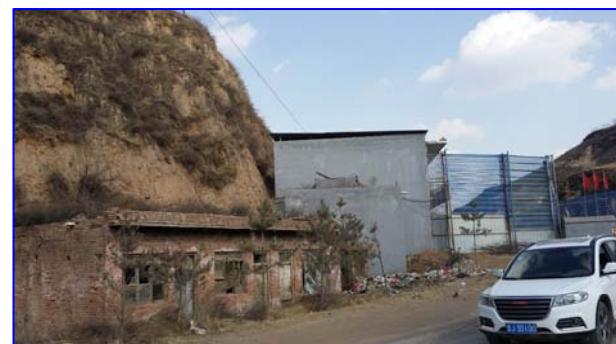
照片 8-2-25 废弃采矿用地地貌景观(镜向 EN)

废弃采矿用地位于已建工业场地西南侧，现状仅剩 3 间废弃平房（照片 8-2-25），工程建设过程中依地形进行平整场地、挖高填低，对南侧地形较低处进行填埋，同时对场地北侧边坡进行了切坡工程，对该区域原生的地形地貌景观破坏程度严重，面积 0.60hm^2 。

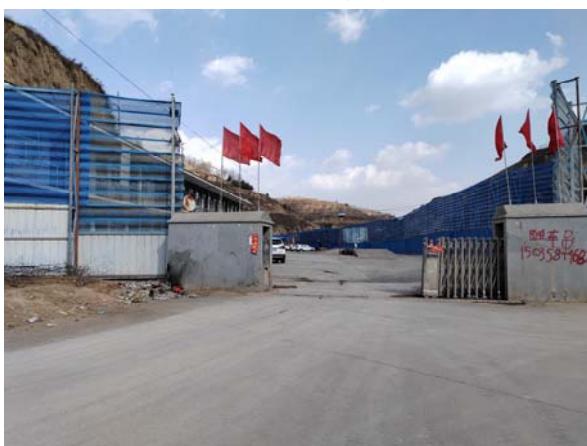
照片 8-2-28 工业场地

本矿工业场地处于矿区东部，在 2015~2023 年逐步形成，场地内设三个井筒，分别为主斜井、副斜井、回风斜井等，场地内设空压机房、调度室、机修房、变电所、封闭式堆矿场等建筑，以及办公室和工人宿舍、食堂等，整体工业场地占地面积 2.10hm^2 。现状地类为采矿用地。因场地平整、建设地面构筑物及人为机械活动等，直接破坏原土壤结构和地表植被，损毁程度为重度。。

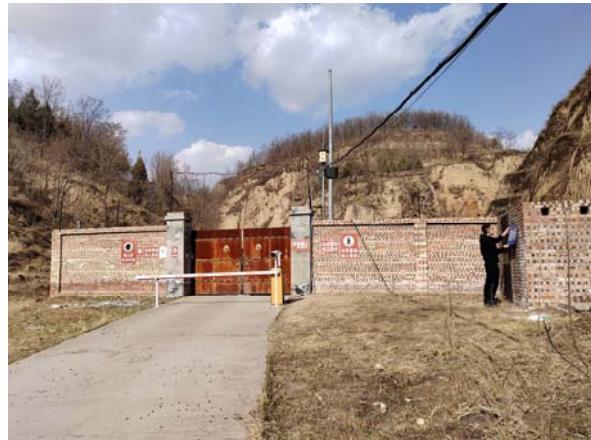
照片 8-2-32 炸药库

该矿炸药库处于矿区外东部，于 2015 年建设完成，工业场地东部 200m 处山沟里，占地面积 0.10hm^2 ，土地利用现状图中现状地类为物流仓储用地，因场地平整、建设地面构筑物及人为机械活动等，直接破坏原土壤结构和地表植被，损毁程度为重度。

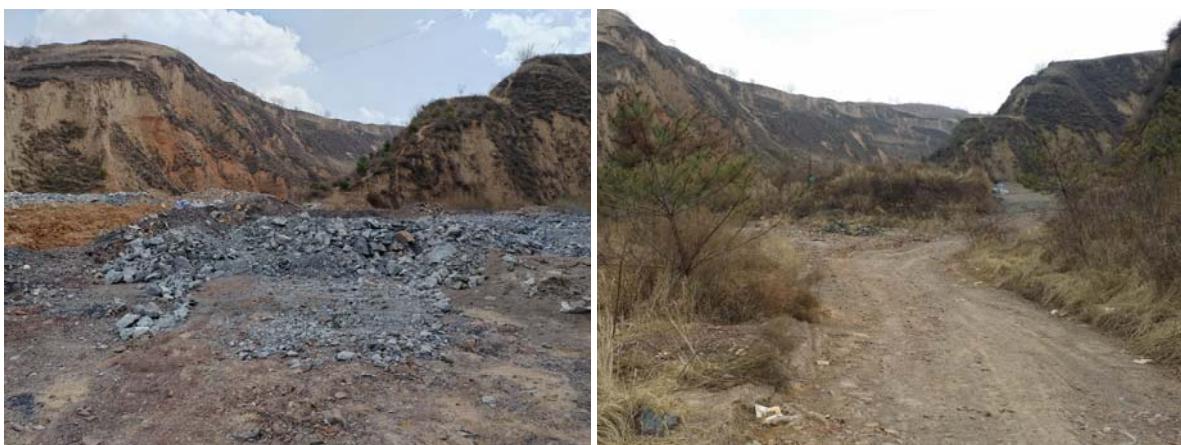
照片 8-2-33 废渣场及矿山道路

矿山道路为从工业场地南部已有道路通往该矿废渣场的一段矿山道路，为土质路面，面积 0.03hm^2 ，长 75m、平均宽 4m。后期废渣场治理后该道路也将不再使用。损毁时间约为 2015~2023 年。

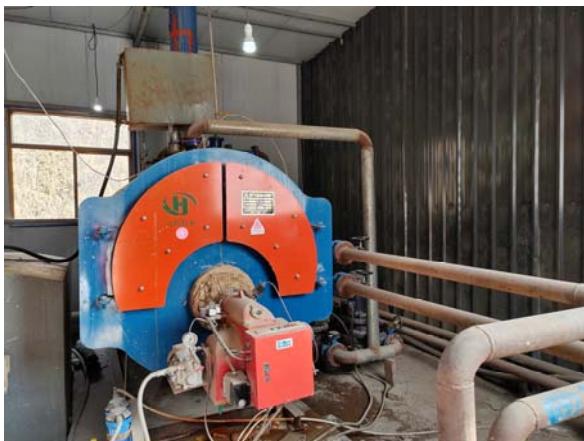
照片 8-2-34 甲醇锅炉

该矿工业场地办公区等取暖燃用清洁能源甲醇，设甲醇锅炉房一座，设 1 台 1.05MW 的甲醇热水锅炉，型号 CWNS1.05-85/65-Y (Q)，配套 10m³ 甲醇储罐，甲醇属于清洁能源，烟气直接达标排放，排气筒高度 8m，内径 0.3m。

该锅炉竣工环境保护验收时对其排气筒出口废气进行监测，对颗粒物、SO₂、NOx、烟气黑度等进行监测，烟尘均达到《锅炉大气污染物排放标准》（GB16297-1996）燃油锅炉特别排放限值要求。

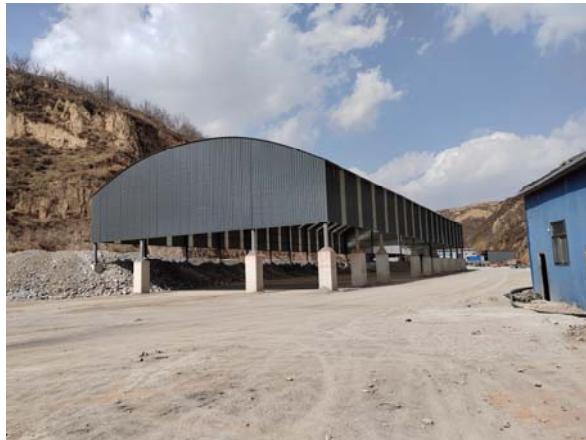
照片 8-2-36 封闭式储料棚（正在建设）

该矿原矿堆场位于工业场地北中部，原原矿堆场为硬化地表，堆场 25×15m，两侧设置 6m 高挡风抑尘网，设置洒水车对矿石堆场进行洒水抑尘，减少粉尘影响。2022 年开始新修建 1000m² 封闭储料棚，该封闭式储料棚正在建设，将设全覆盖喷淋系统，地表已硬化。后期井下矿石经三轮车运输至封闭式矿石料棚后销售。

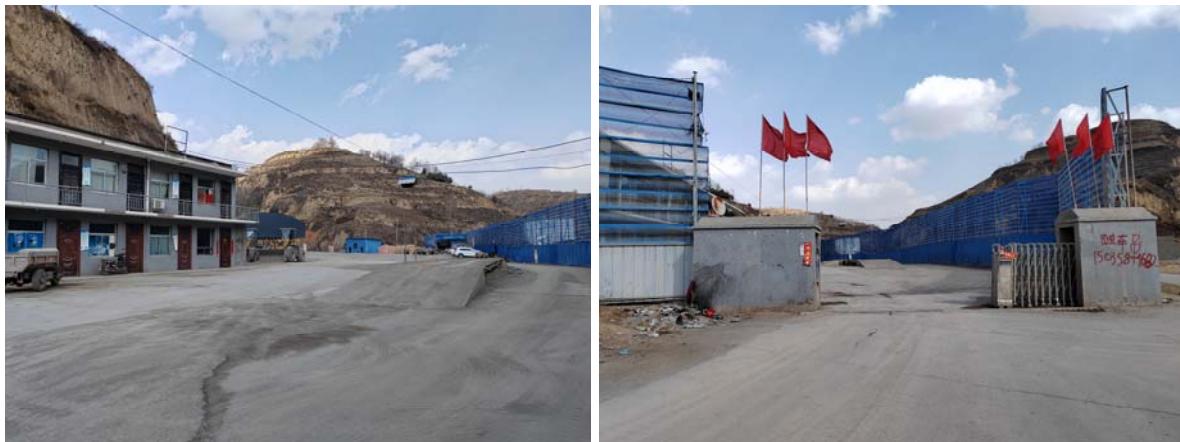
照片 8-2-39 工业场地

工业场地建设后因场地进行了平整压实、修筑排水沟、场地进行硬化等，松散可蚀量较之前减少，所在沟道起伏度降低，故土壤侵蚀程度由原建设前沟道土壤侵蚀模数值为 4520t/km².a 降至 1000t/km².a。

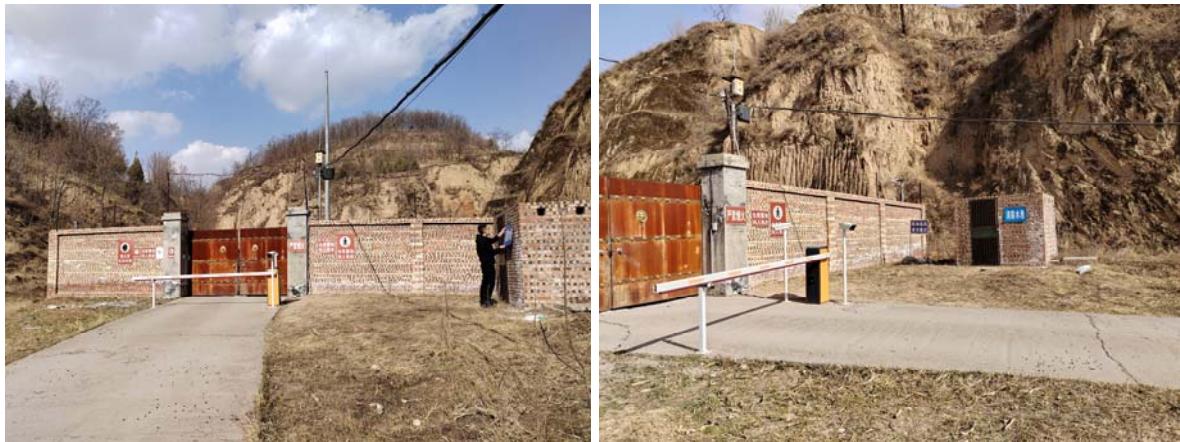
照片 8-2-40 炸药库

该矿炸药库占地面积 0.10hm^2 ，场地建设时破坏植被类型为草丛（白羊草草丛）等。破坏程度为重度。现状地表已进行了铺砖和硬化，土壤侵蚀量较小，为轻度侵蚀。目前已由多年前草地生态系统转为城镇（工矿）生态系统。

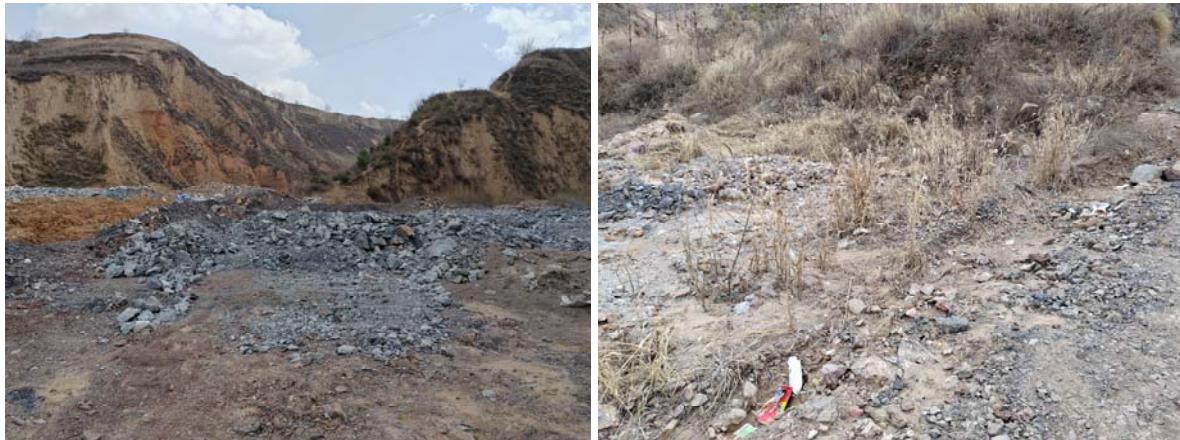
照片 8-2-41 废渣场

废渣场面积 0.30hm^2 ，处于工业场地东南，修筑了土坝和排水沟等，未按上期报告修筑浆砌石拦渣坝，破坏前植被类型全部为草丛（狗尾草-蒿草群落）。因废渣堆积、人为践踏等原因，废渣场的使用对原生植被破坏程度为重度。在使用中由多年前草地生态系统转为城镇（工矿）生态系统。废渣场已不再使用，可于近期进行生态恢复。

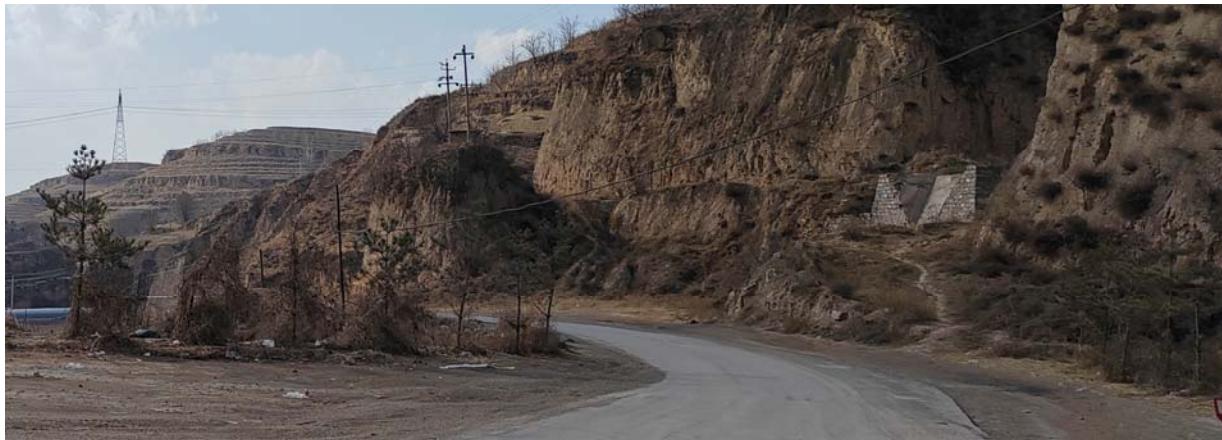
照片 8-2-42 路侧废弃采矿用地

该矿废弃采矿用地面积 $0.60m^2$ ，处于工业场地外已有公路路侧，无建筑物，现状为次生裸地，该废弃采矿用地破坏前植被类型为草丛（白羊草草丛）等。破坏程度为重度。部分处于边坡区，且土质松散，易发生土壤侵蚀，现状总体侵蚀强度为轻度-中度，目前已由多年前草地生态系统转为城镇（工矿）生态系统。应于近期进行生态修复。

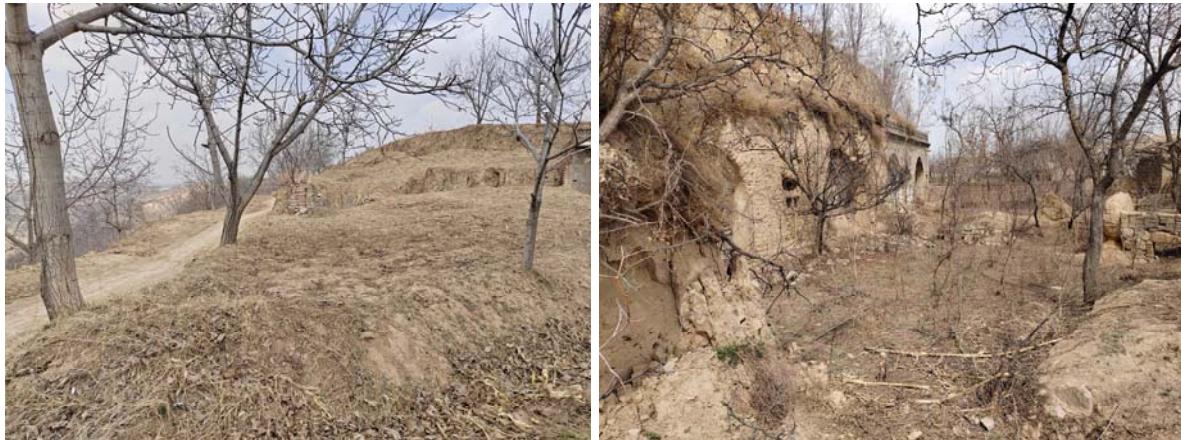
照片 8-2-43 已有沉陷区现状

调查时在该矿东北部已有采空区上方曾出现裂缝、对沉陷区内房屋已进行了搬迁，暂未拆除。裂缝主要发生于 2019 年，裂缝宽 $0.02\sim0.1m$ ，可见深度 $0.1\sim0.5m$ ，已自然充填或由农民在耕作时填埋。由于采用房柱式采矿，留设矿柱较多，原填埋区域现场调查未见明显的裂缝、塌陷。根据当地居民叙述原出现沉陷区范围圈定已有沉陷区面积 $3hm^2$ 。已有沉陷区中有农田植被 $1.53hm^2$ 、灌丛 $1.39hm^2$ 和其他无覆盖区 $0.08hm^2$ 。

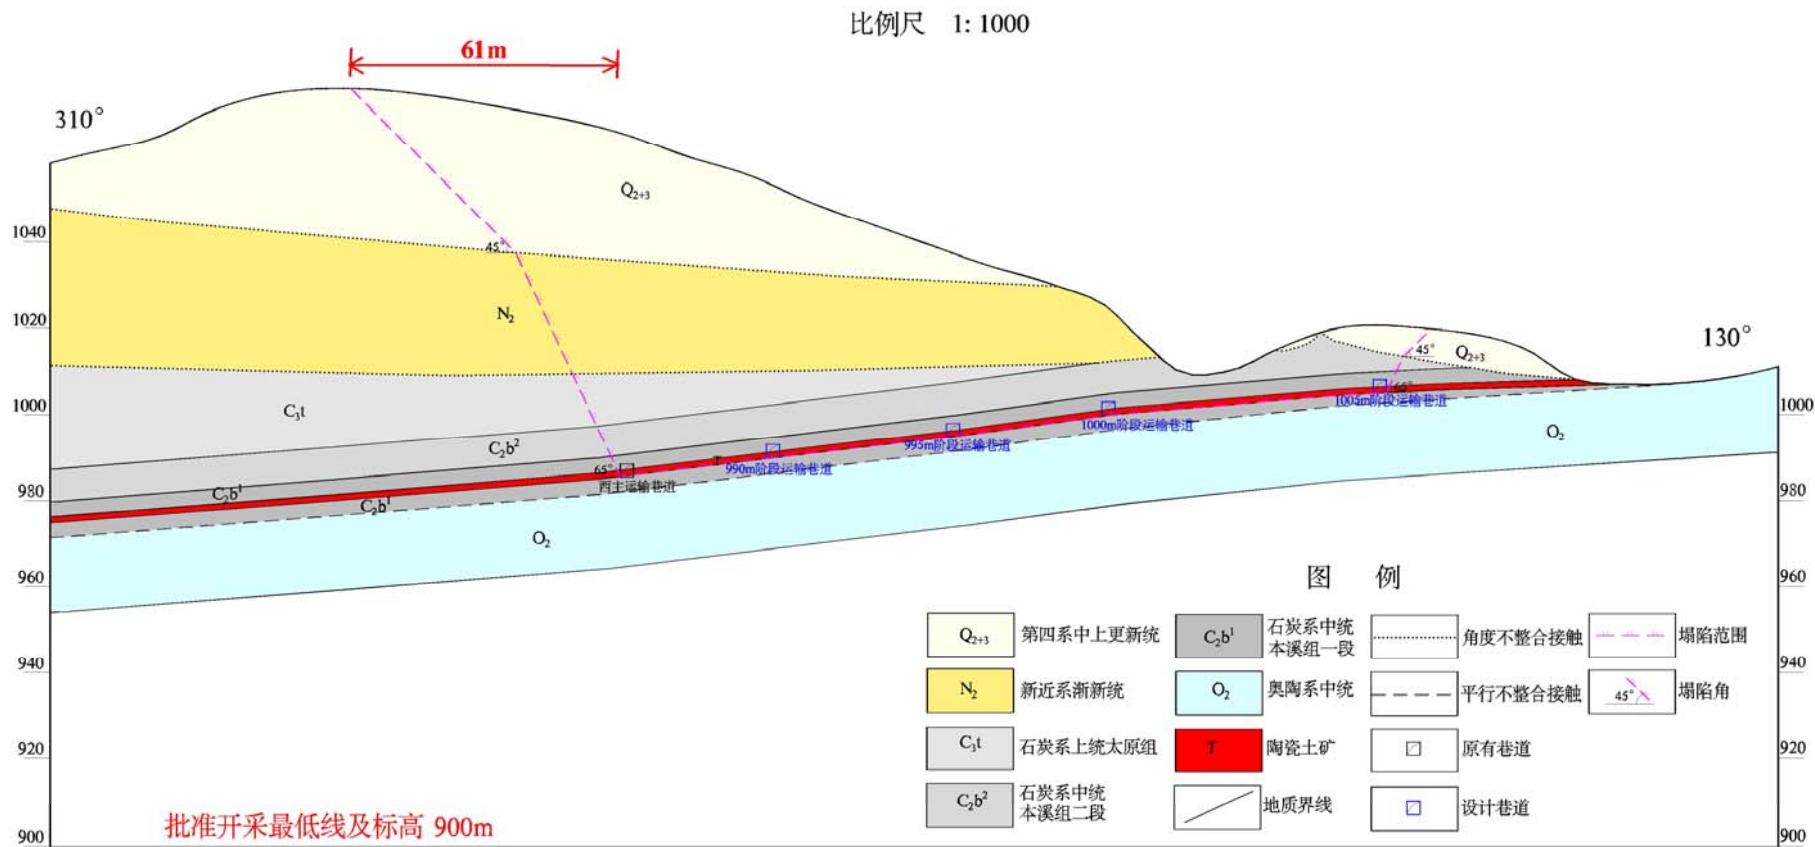
图 8-3-1 1-1'预测矿层开采引发地面变形范围计算示意图

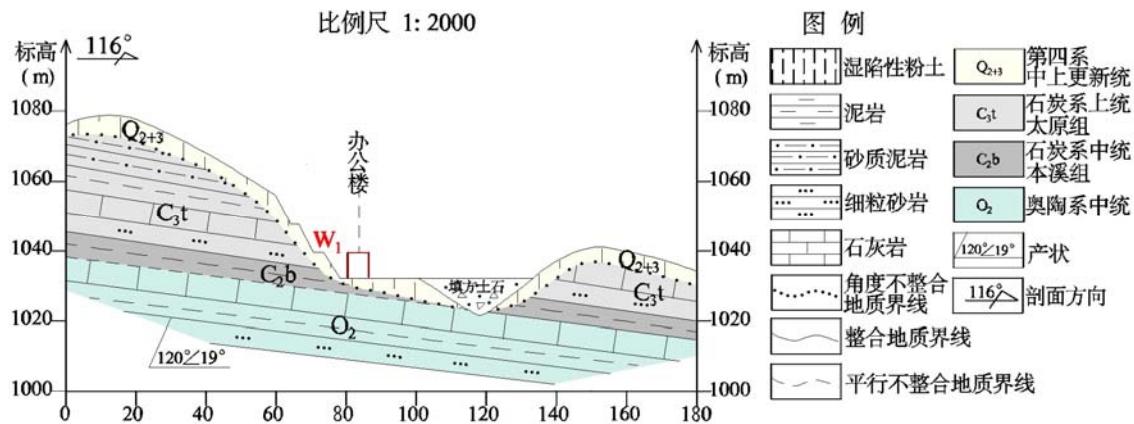
图 8-3-2 W_1 不稳定斜坡剖面图

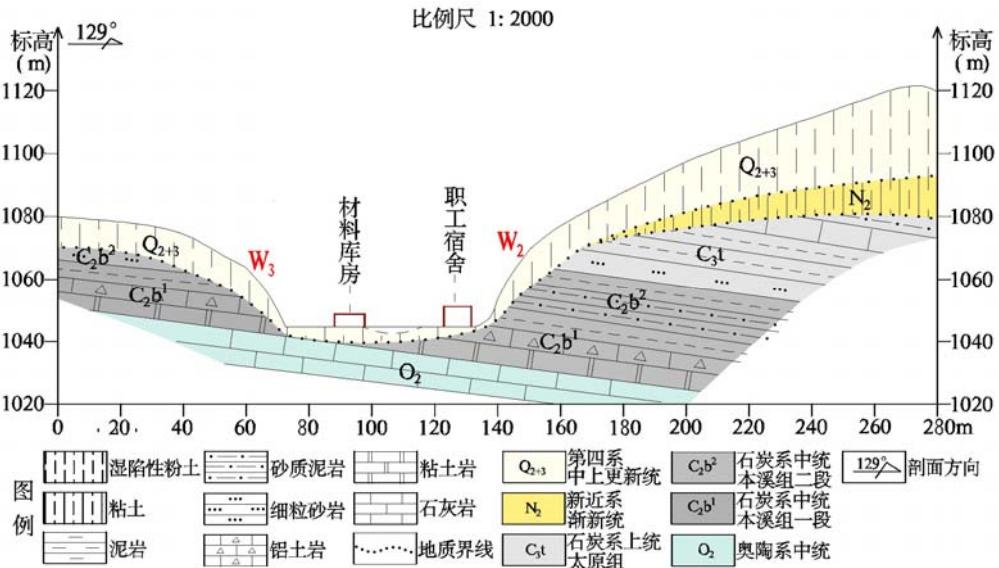
W_3 不稳定斜坡位于工业场地西北侧，坡宽约 60m，坡体岩性主要为第四系中上更新统黄土，坡度 $45\sim70^\circ$ ，坡体较陡，局部已有崩塌物崩落于坡脚，受采动、降水、重力、振动等影响，松散的黄土有可能继续发生崩塌等，对坡下道路、过往行人等地面建（构）筑等构成威胁，并堵塞排水渠（图 8-3-3）。预估直接经济损失小于 100 万元，地质灾害危险性小，影响程度较轻。

图 8-3-3 W_2 、 W_3 不稳定斜坡剖面图

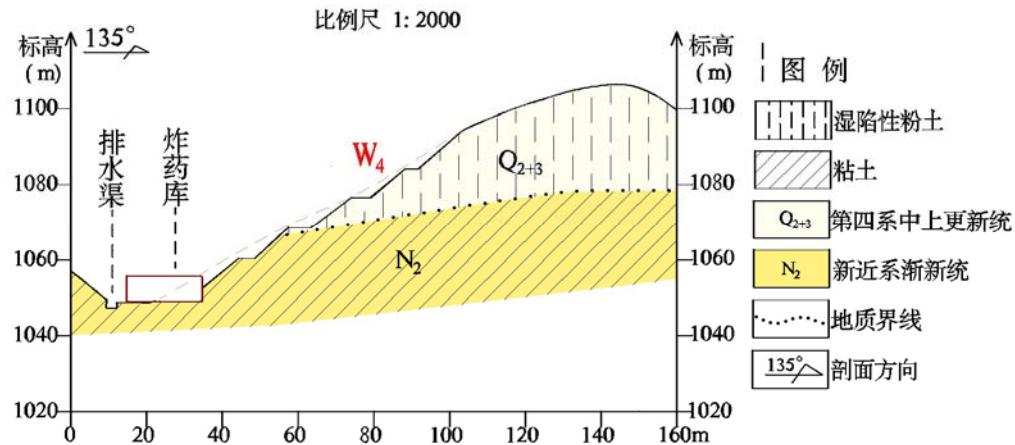
W_4 不稳定斜坡位于炸药库场地东侧，坡体呈直线，坡向西，坡宽约 90m，坡高 $20\sim30m$ ，坡度 $45\sim55^\circ$ ，坡体岩性主要为第四系中上更新统黄土、新近系渐新统红粘土。该边坡已进行了削坡、留设了落石平台，但未在平台上、坡脚修建截排水沟，近年来在雨水冲刷等作用下，局部边坡段稳定性较差，受采动、降水、重力、振动等影响，松散的黄土有可能发生崩塌等，对坡下围墙、消防水池等地面建（构）筑等构

成威胁，并堵塞排水渠（图 8-3-4）。预估直接经济损失小于 100 万元，地质灾害危险性小，影响程度较轻。

图 8-3-4 W₄ 不稳定斜坡剖面图

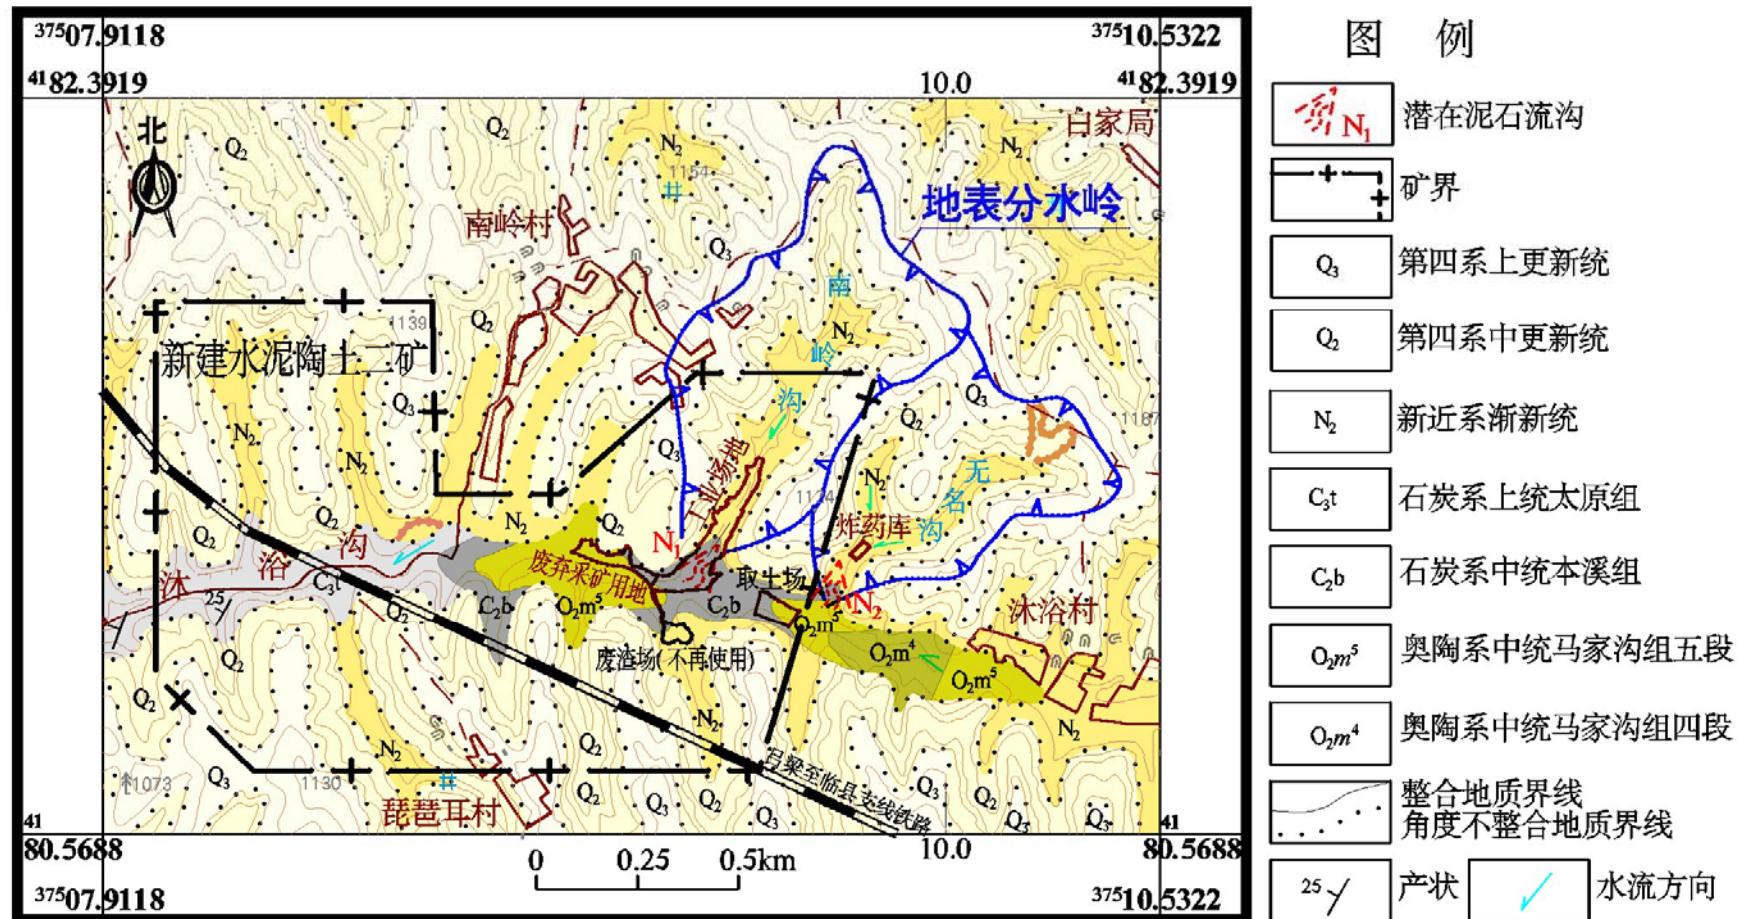
依据 DZ/T0220-2006《泥石流灾害防治工程勘查规范》附录 G 中泥石流沟易发程度数量化评分表 G.1（表 8-3-3）对沟谷进行判定，南岭沟 N₁、无名沟 N₂ 易发程度量化后数值为 84 分、82 分（表 8-2-4），对照附录 G 表 G.3，南岭沟 N₁、无名沟 N₂ 均属轻度易发泥石流沟谷。

图 8-3-5 南岭沟 N₁、无名沟 N₂潜在泥石流沟示意图

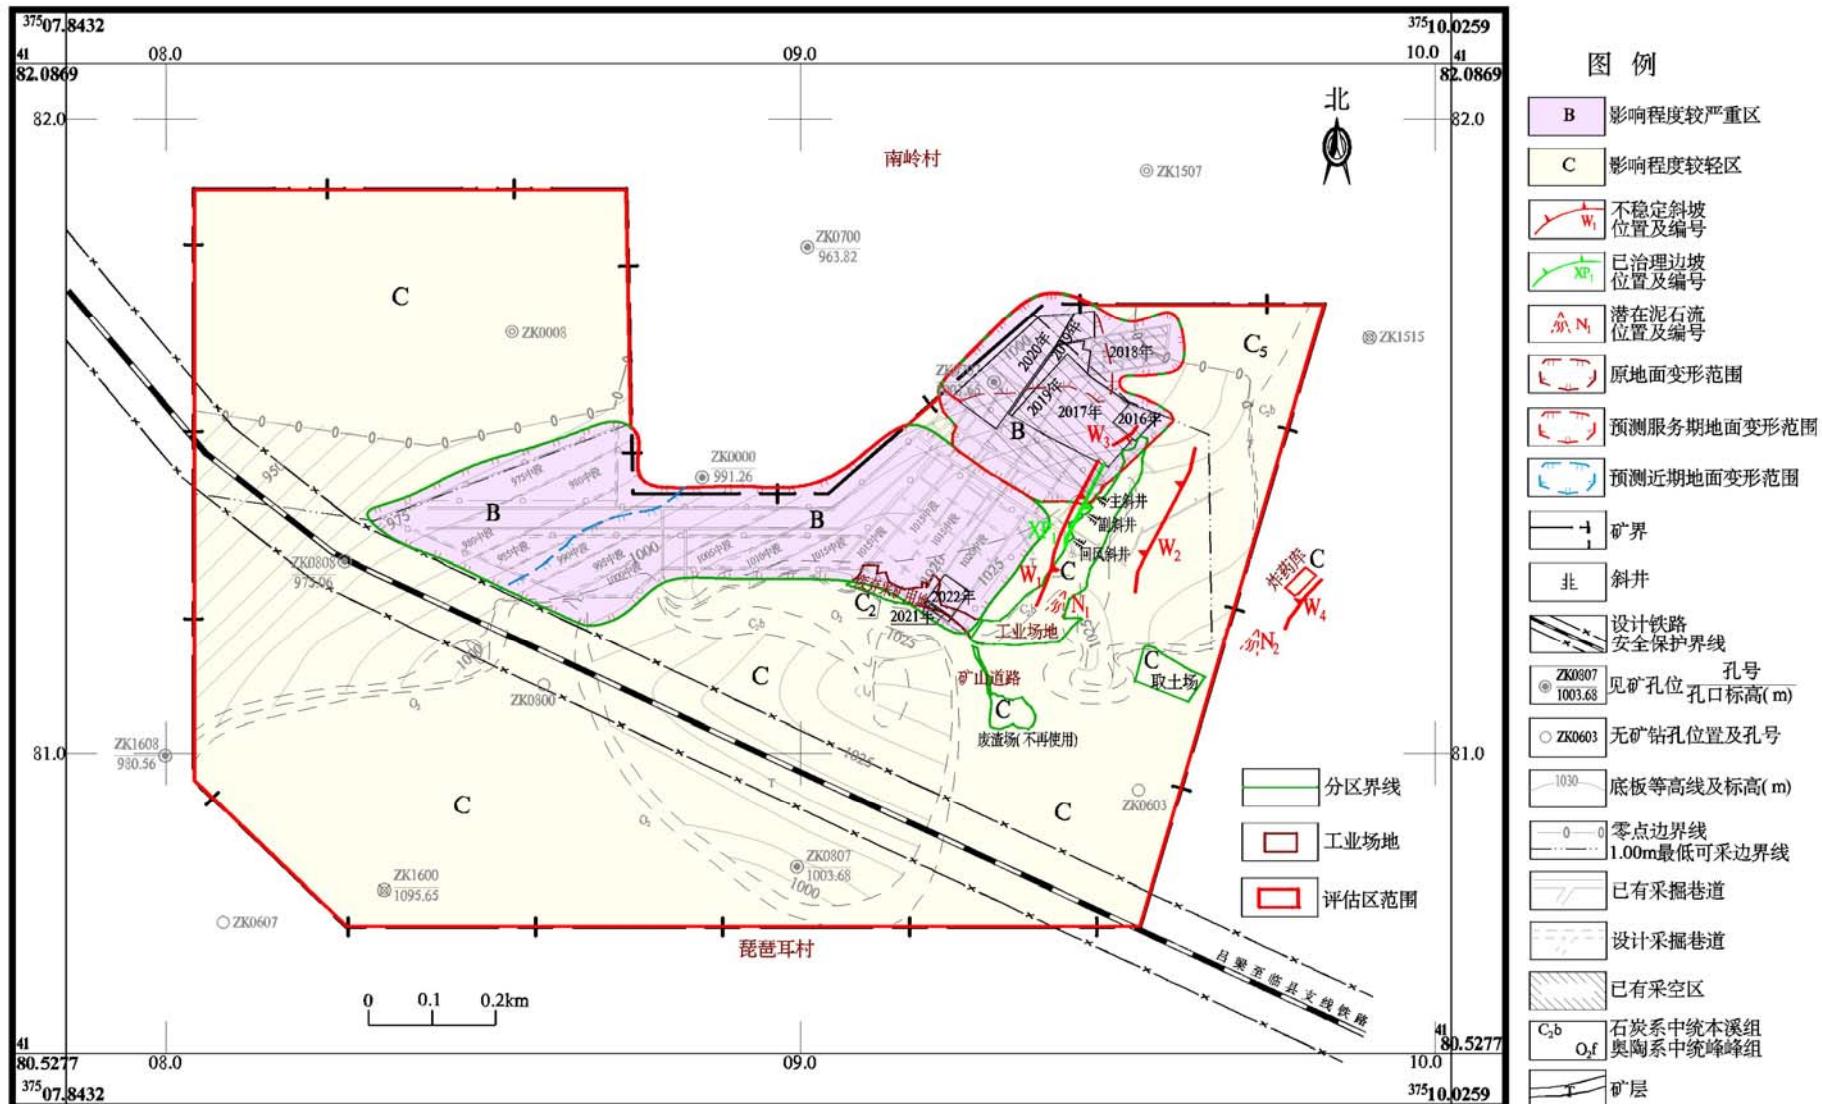
分区	分布位置	分区代号	面积 (hm^2)	占百分比 %	分区说明
较严重 (B)	近期及已有采空影响区	B	23.12	14.77	预测近期及已有采空影响区采矿对开采矿层之上石炭系太原组碎屑岩夹碳酸盐岩类岩溶裂隙含水层结构影响或破坏程度较严重。
较轻 (C)	其它区域	C	133.47	85.23	对含水层影响与破坏程度较轻。
	合计		156.59	100

图 8-3-8 服务期含水层影响或破坏程度预测评估分区图

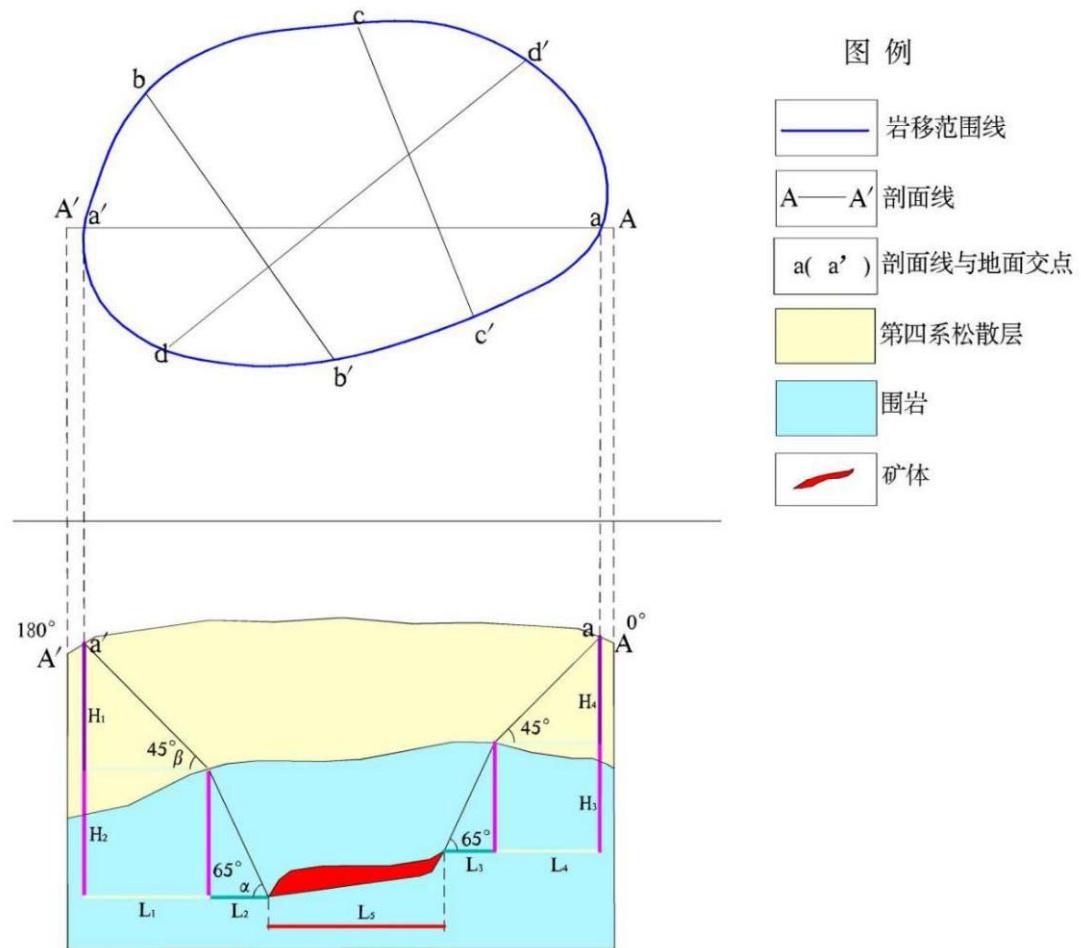
本方案中采用 mapgis 辅助设计进行岩移范围线的圈定，具体原理如下：在已知地表地形图上划定若干纵切矿体的线段，如图 8-3-10 中线 AA'，根据各点高程及矿山各钻孔资料，确定纵切剖面 A-A' 各地层及矿体等在剖面上分布形态，在开采范围内矿体处以基岩层移动角 α 做直线，并在第四系松散层内以移动角 β 做直线延伸到地表，交点为 a (a')，将 a (a') 两点分别投影到平面图线段 AA' 上，即找到剖面做岩移角后与地表的交点 a (a')，根据上述方法再做若干剖面，找到若干剖面点如图 b (b')、c (c')、d (d') …，各点连接后即为该矿体开采的地表岩移范围界线。

图 8-3-11 沉陷预测示意图
