山西省临县吕梁新建水泥有限公司陶土二矿陶瓷土矿 资源开发利用和矿山环境保护与土地复垦方案

项目单位:吕梁新建水泥有限公司陶土二矿

编制单位:山西星辰地质勘查有限公司

编制时间:二〇二三年十一月

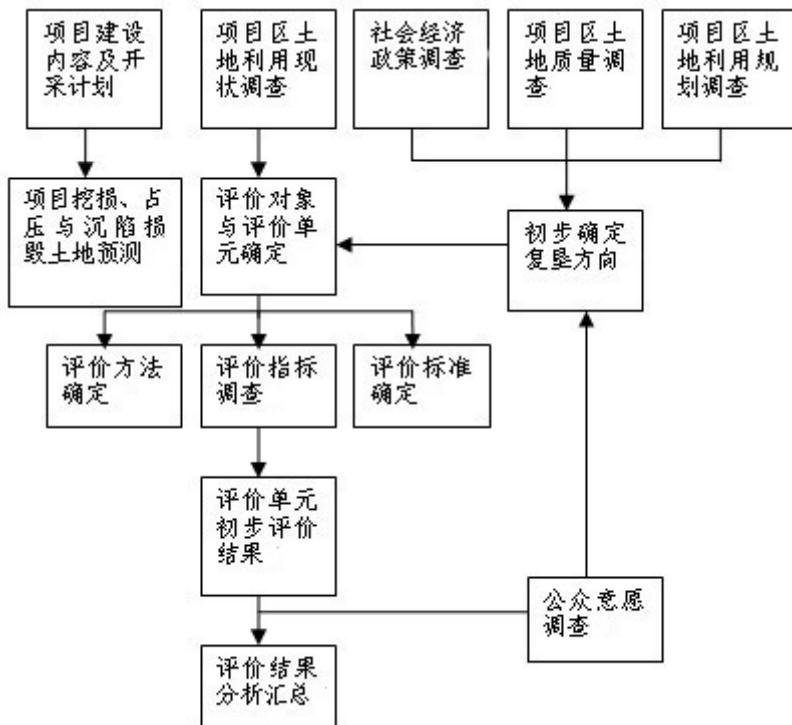
土地复垦适宜性评价是在全面了解待复垦区土地自然属性、社会经济属性和土地损毁情况等的前提下，从土地利用的要求出发，通过分析不同类型土地的特点，了解土地各因子在生态环境中互相制约的内在规律，全面衡量复垦为某种用途土地的适宜性及适宜程度。本方案土地复垦适宜性评价技术路线如图 9-3-1 所示。

图 9-3-1 土地适宜性评价技术路线图
