# 山西省交城县勇达陶瓷矿陶瓷土矿资源开 发利用和矿山环境保护与土地复垦方案

项目单位：交城县勇达陶瓷矿

编制单位：中国建筑材料工业地质勘查中心山西总队

编制时间：二〇二四年三月

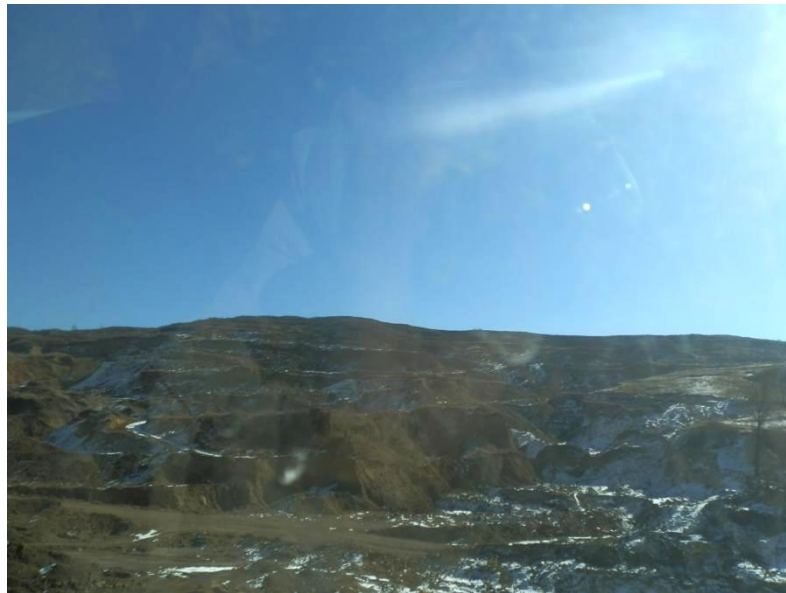
照片 2-1-1 矿区地形地貌（镜向东北）

矿区地处吕梁山东侧，周边沟谷呈“V”型，矿区东部为周洼梁，西部为回背梁，中部为正梁上。最高点位于矿区北部山梁上，海拔标高 1700m，最低点位于南部冲沟中，海拔标高为 1470m，相对高差 230m。地形坡度在  $15\sim 30^\circ$

之间。见照片 2-1-1。
