山西省柳林县山西福龙水泥有限公司  
石山上二矿水泥用石灰岩矿资源开发利用  
和矿山环境保护与土地复垦方案

项目单位：山西金隅冀东环保科技有限公司

编制单位：山西云轩地质勘查咨询有限公司

编制时间：二〇二四年四月

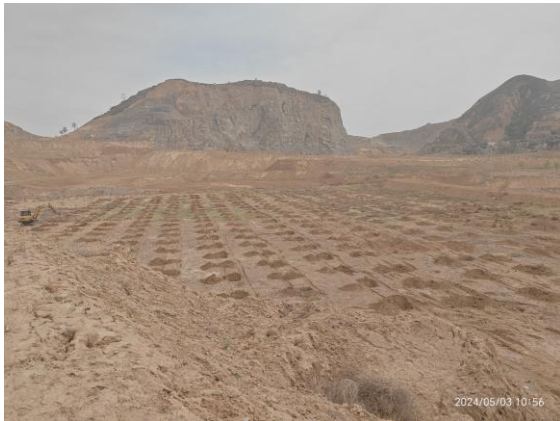
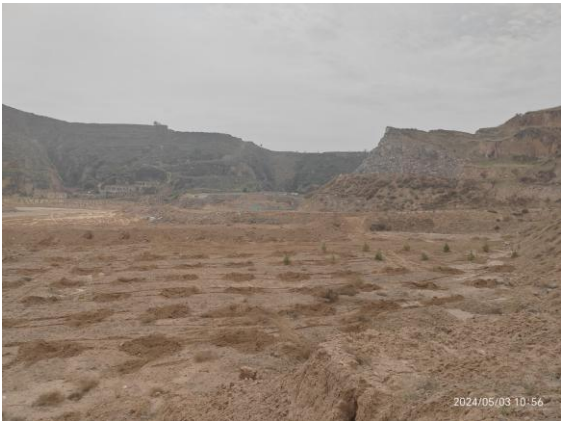
照片 1-4-1 正在复垦区域照片

本次调查，底部平台除已复垦的位于道路东侧的 985m 平台复垦为乔木林地 1.65hm<sup>2</sup>，覆土 0.7~1m 后栽植了白皮松，株行距 2m×2m~4m×4m，已复垦区域也纳入本期责任范围，对株行距较大或长势较差区域进行补植。

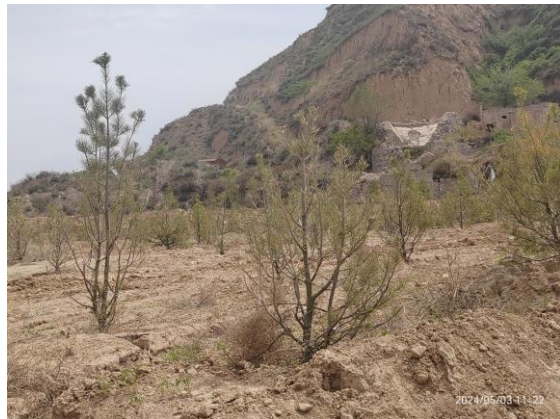
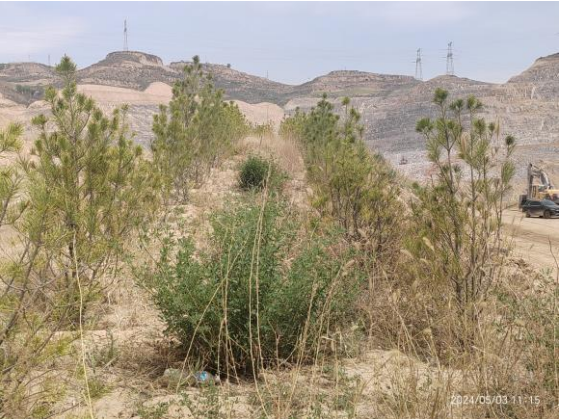
照片 1-4-2 已复垦区域照片

废弃采矿用地中已复垦区域面积 0.87hm<sup>2</sup>，处于 3#废弃采矿用地中，其处于道路路侧，复垦为乔木林地，原为土质裸地，矿方栽植了紫穗槐和旱柳，目前长势良好。除此外，其余部分区域也进行了覆土等工作。

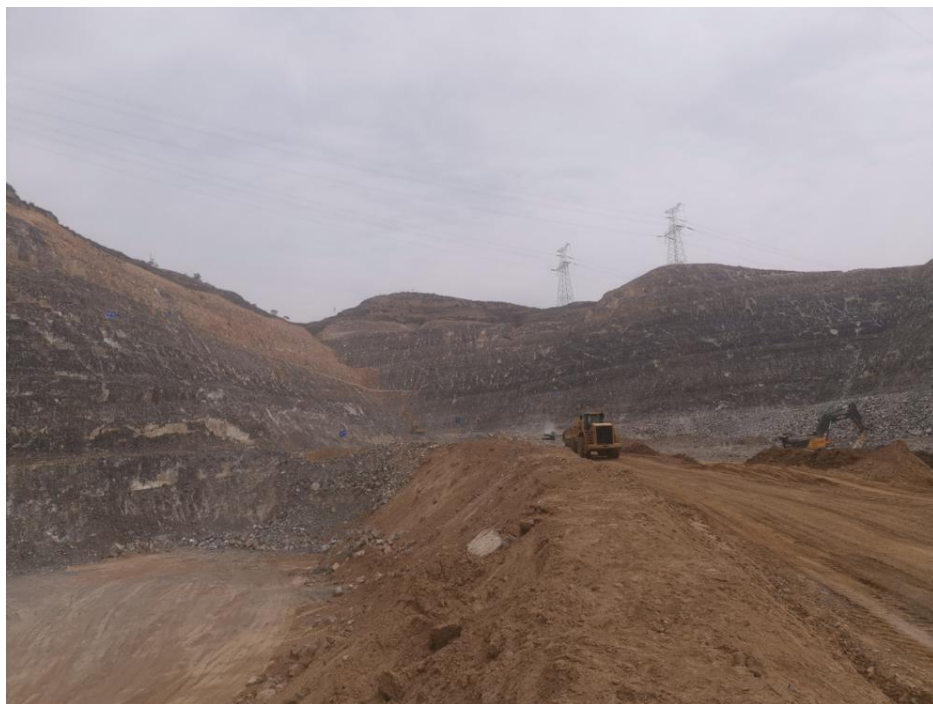
照片 8-2-1 不稳定斜坡（BP1）

**不稳定边坡 BP1：**位于现状采场北部，边坡宽约 990m，边坡最大高度约 75m，总体坡度约 45°，台阶高度约 10m，5-6 个台阶。边坡岩性为奥陶系中统马家沟组第二段灰岩，矿区内地层呈单斜构造，倾向约 270°，倾角 3-5°。岩层倾向与边坡方向小角度斜交。坡体裂隙发育，岩体较破碎，局部存在危岩体，发育程度中等。威胁对象为上部天然气管道、采场临时停放或途经的零星机械设备及零星人员，可能造成直接经济损失 200 万元，受威胁人数小于 5 人左右，危害程度中等，危险性中等，影响程度较严重。见照片 8-2-1。

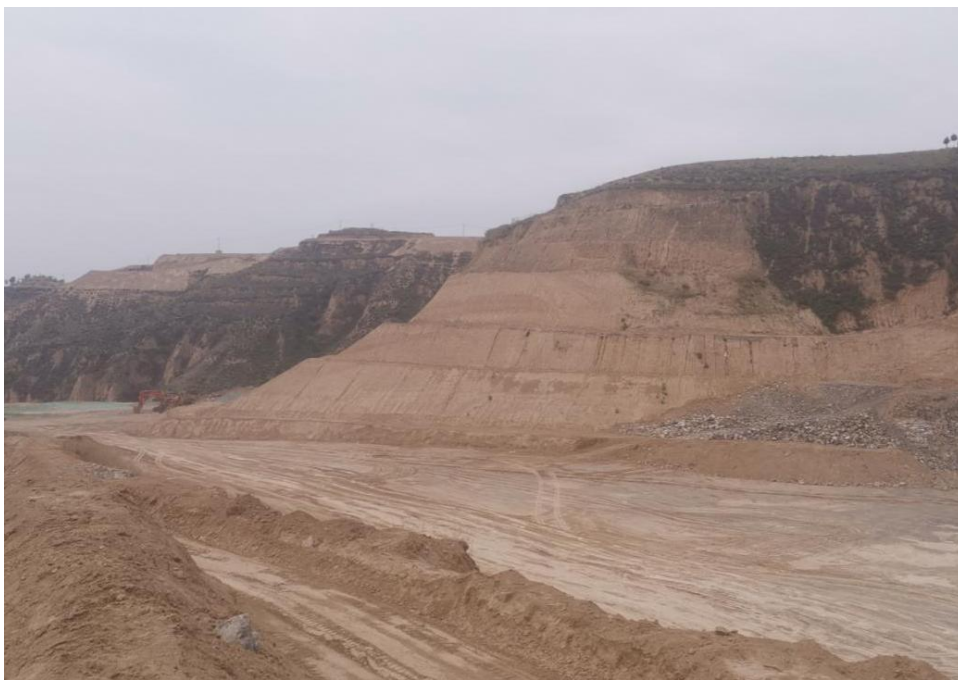
照片 8-2-2 不稳定斜坡（BP2）

**不稳定边坡 BP2:** 位于现状采场西部，边坡宽约 265m，边坡高约 20-45m，台阶高度约 7-10m，共 2-5 个台阶，总体坡度约  $30-40^{\circ}$ 。边坡岩性为第四系黄土，坡体局部有裂隙发育，发育程度中等。威胁对象为采场临时停放或途经的零星机械设备及零星人员，可能造成直接经济损失约 50 万元，受威胁人数小于 5 人左右，危害程度小，危险性小，影响程度较轻。见照片 8-2-2。

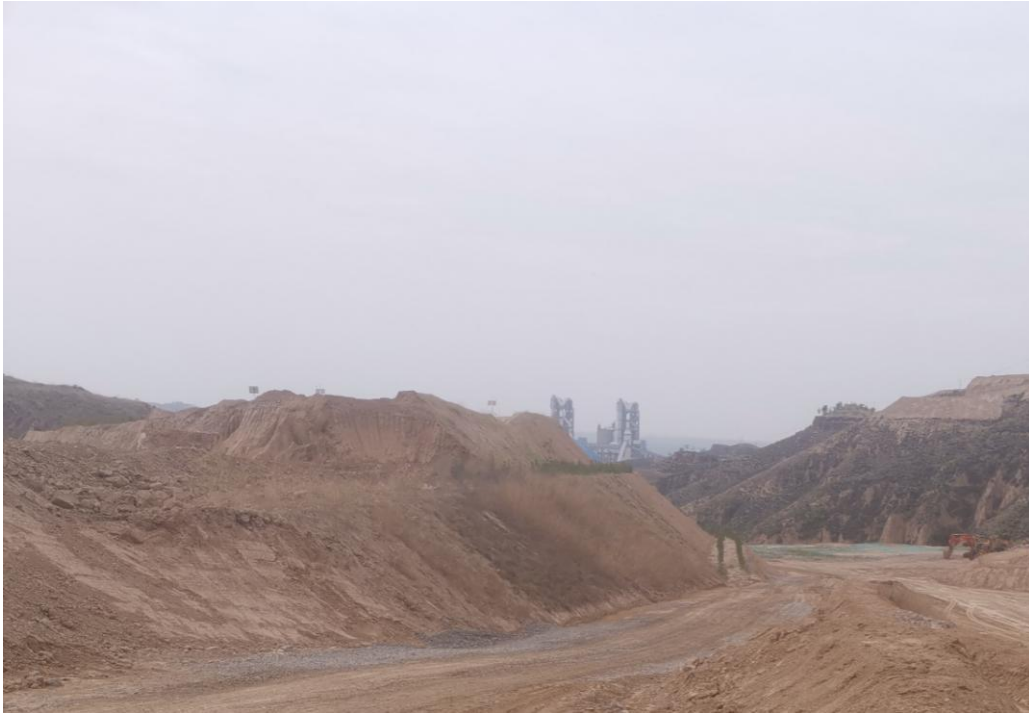
照片 8-2-3 不稳定斜坡（BP3）

BP3 边坡由采矿剥离黄土堆积而成，边坡宽约 465m，坡体沿西南延伸 270m 后转向东 50m，而后继续向南延伸 145m，边坡高约 5-30m，堆放标高 980-1010m，共堆放 1-4 个台阶，台阶高度约 7m，堆放坡度约  $45^{\circ}$ 。边坡岩性为第四系回填土，堆土场及本案设计坡度堆填，发育程度弱，危害程度较小，影响程度较轻。见照片 8-2-3。

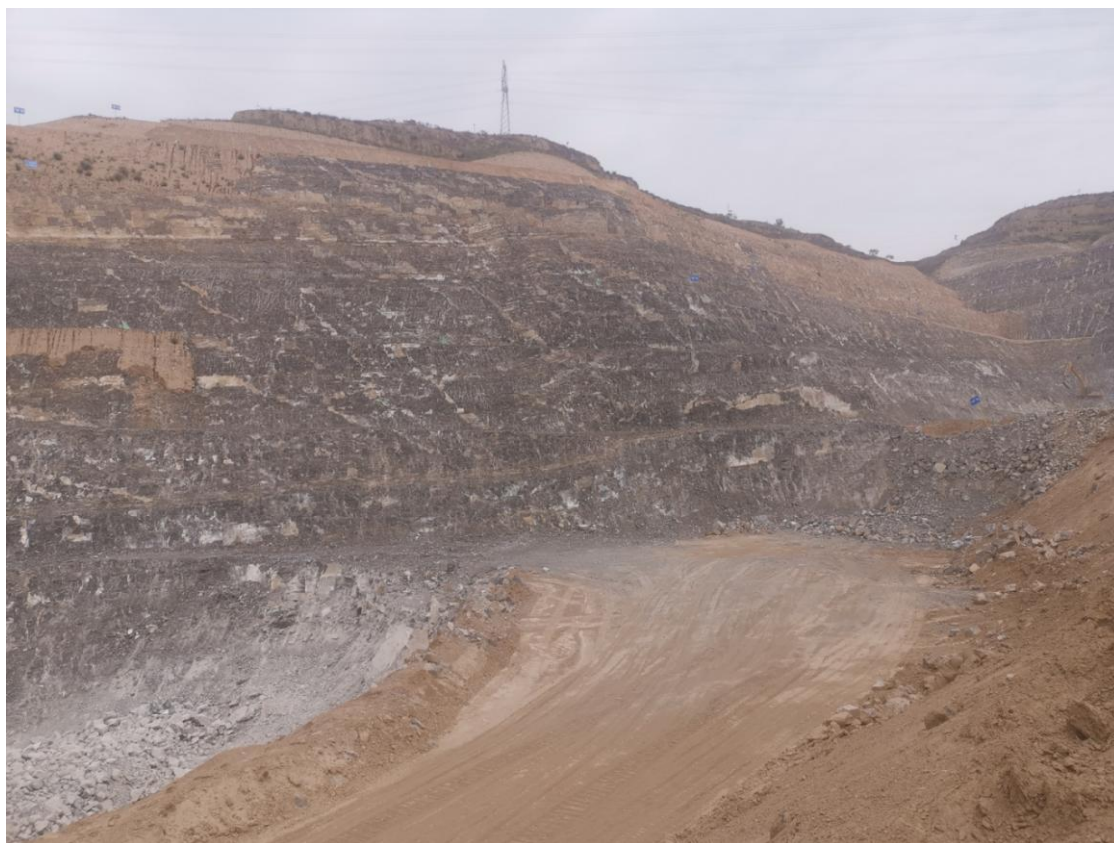
照片 8-2-4 现状采场

**1、现状采场：**经现场调查，现状下存在一处露天采场，由矿山开采形成，位于矿区中部，面积 27.19hm<sup>2</sup>，其平面形态呈不规则多边形展布，其形态为西部、北部露采边坡环绕的一个采坑，目前采场最高开采标高为 1075m，最低开采标高为 980m，最大开采深度 95m，边坡岩性为奥陶系马家沟组灰岩、第四系黄土，大部分地层倾向与边坡方向斜交，局部存在顺向坡，边坡近直立，坡体裂隙发育，岩体较破碎。主要表现为：（1）开采范围由原来的斜坡地表形态变为阶段台阶高度 7-10m 的灰岩陡壁，造成大范围山体破损、植被消失；（2）采矿形成岩质边坡及基岩平台边坡分为 2-6 个台阶，开采使危岩裸露，裸露的露采场造成了植被生态环境破坏，破坏了原有地形地貌形态，对地形地貌影响严重。

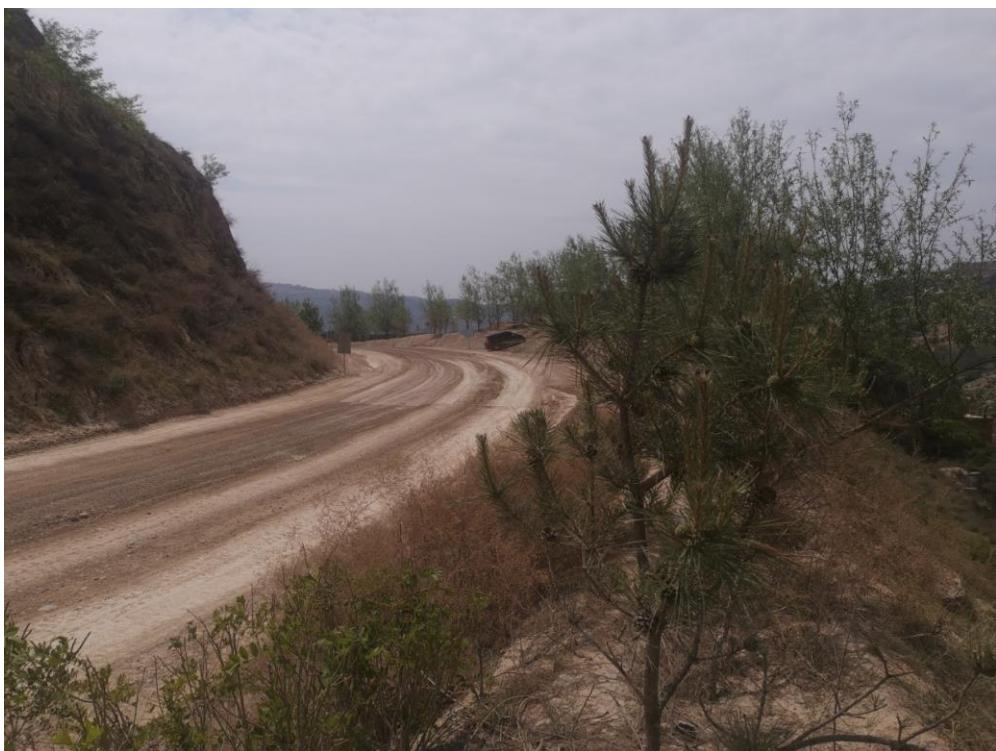
照片 8-2-5 矿山道路

矿区内设置矿山道路，面积 2.80hm<sup>2</sup>，沿沟谷将场地平整后铺泥结石并进行碾压而成，削高填低，对原地形地貌景观影响程度“严重”。

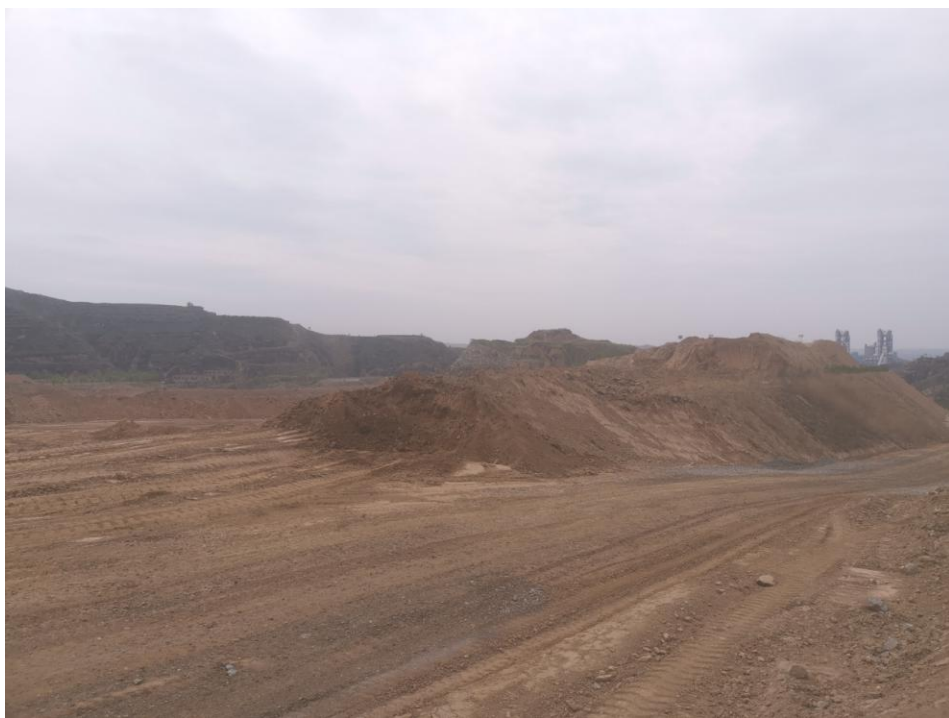
照片 8-2-6 堆土场

设置于矿区南部，面积  $2.95\text{hm}^2$ ，为剥离黄土临时堆放场地，堆放标高 980-1010m，共堆放 4 个台阶，台阶高度约 7m，堆放坡度  $45^\circ$ 。黄土堆放改变了沟谷原始地貌，对原地形地貌景观影响程度“严重”

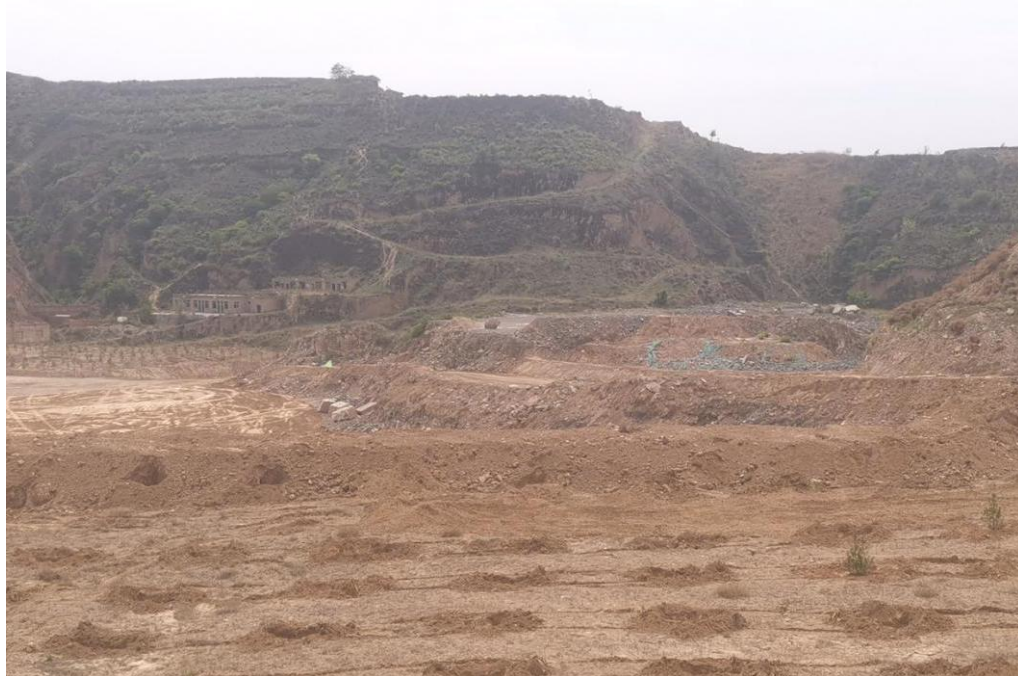
照片 8-2-7 废石场

设置于矿区东南部，面积  $1.51\text{hm}^2$ ，为废石堆放场地，堆放标高 980-985m，堆放高度约 5m，废石堆放改变了沟谷原始地貌，对原地形地貌景观影响程度“严重”

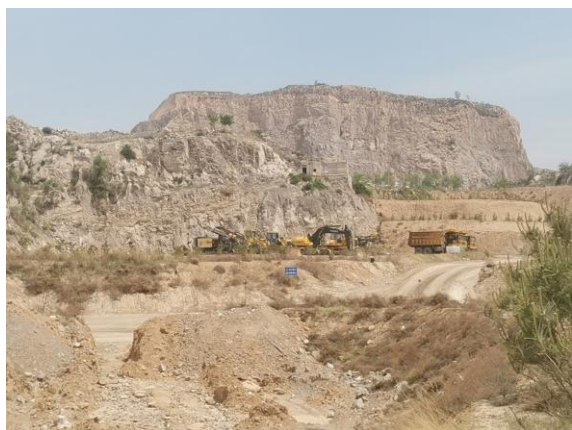
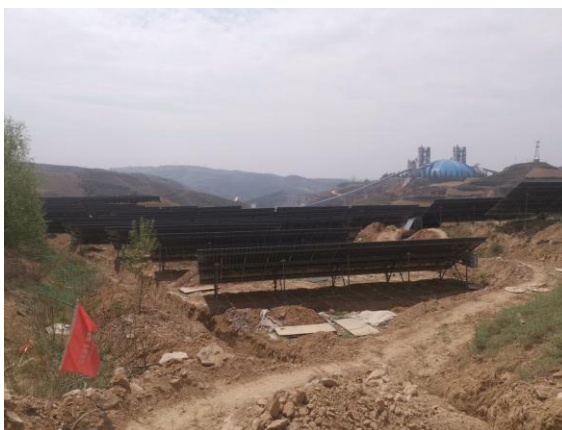
照片 8-2-8 废弃采矿用地

废弃采矿用地主要分布于矿区外东部及南部区域，占地面积约  $18.27\text{hm}^2$ ，主要为界外以往民采区及界内矿山采掘形成，目前场地部分作为临时机械停放点，部分作为太阳能发电场地，对地形地貌影响严重。

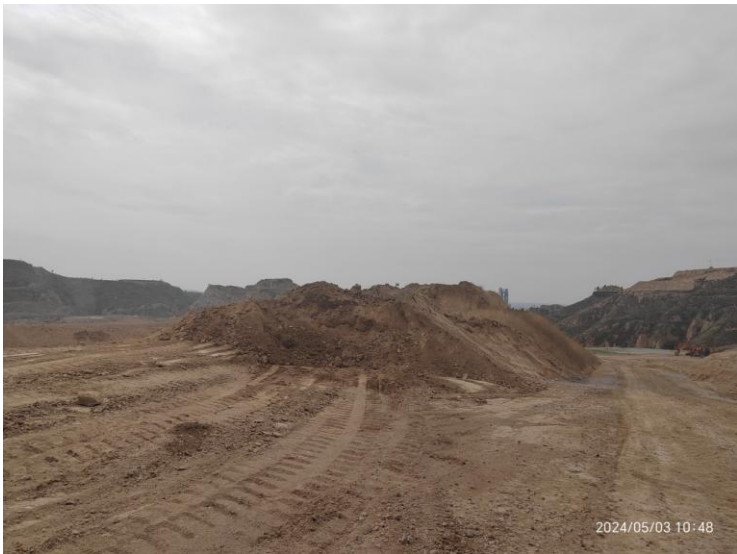
照片 8-2-10 堆土场

该矿堆土场位于矿区中部矿山道路西侧，占地面积 2.95hm<sup>2</sup>，根据土地利用现状数据库，现状地类为工业用地、采矿用地等。堆土场现状堆放土方 13 万 m<sup>3</sup>，现状堆高 6-10m，后期剥离黄土除内排于东部露天采场底平台外，其余均堆存于堆土场内。

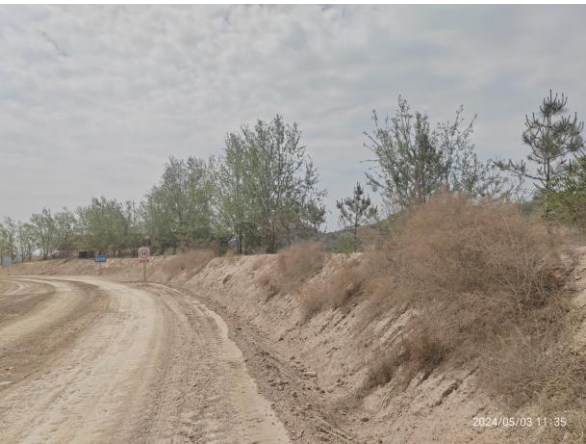
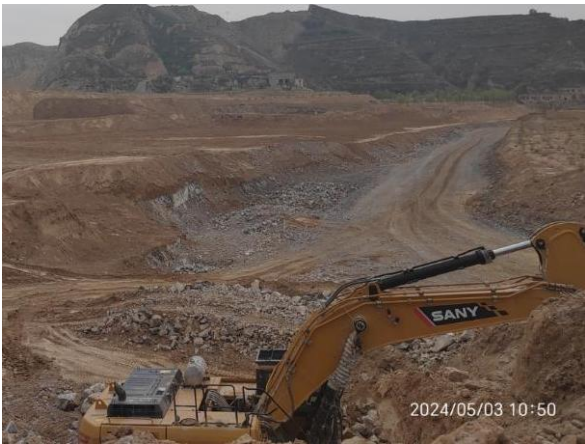
照片 8-2-11      已有矿山道路

矿山道路面积 2.80hm<sup>2</sup>，从矿区外南部约 250m 处，向北穿过矿区中部通往矿区露天采场，向西连通废弃采矿用地、废石场等，向东连通已有采场大平台。矿山道路标高由南部 970m 标高，向北部北端达到 1010m 标高。中部主矿山道路南段已修整为水泥路面，其余为碎石或素土路面。

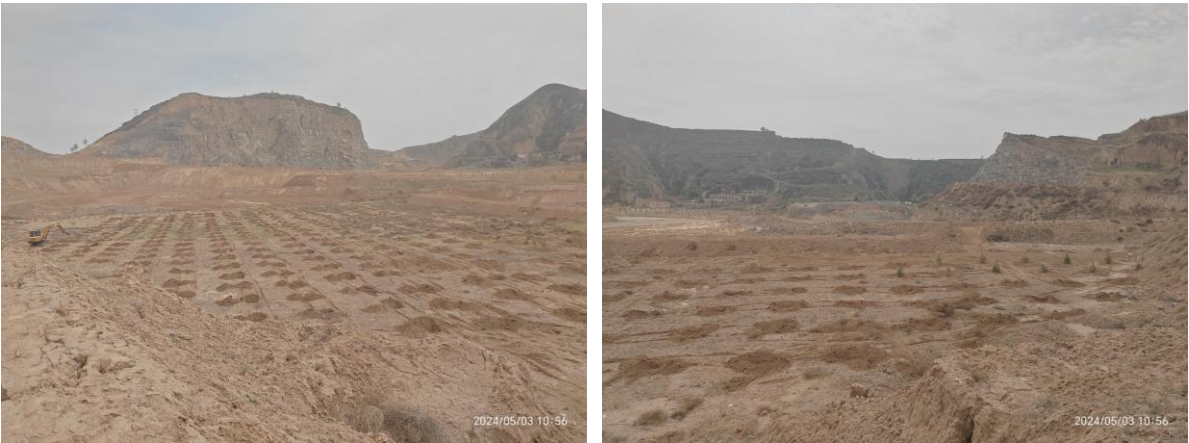
照片 8-2-13 正在治理的采场（985m 平台）

其南部为大平台区域，形成 996m、990m、985m、983m 边坡和平台，均位于主矿山道路东侧。目前该区域紧邻主矿山道路东侧的 990m 平台已进行了复垦，覆土厚度 0.7-1m，栽植了油松，985m 平台正在进行复垦，覆土厚度 0.7-1m，调查时已开挖穴状种植穴，部分区域已栽植油松。

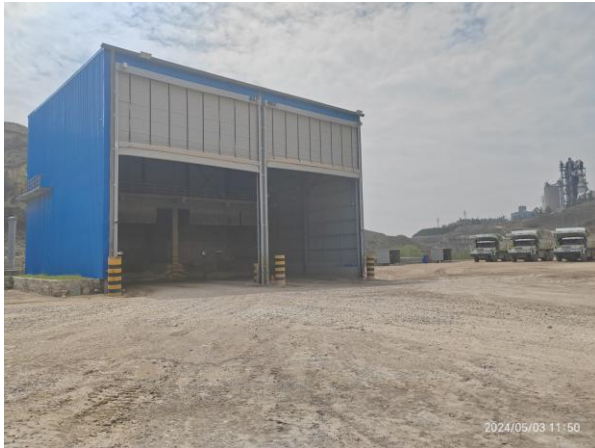
照片 8-2-15 矿石给料口

破碎环节设有 2 台 PCF2022 单段锤式破碎机，处于三矿破碎加工场地中，破碎后的碎石由长约 450m 的皮带机输送至水泥厂区圆形预均化堆场储存。在三矿破碎加工场地中已设除尘器等设施。

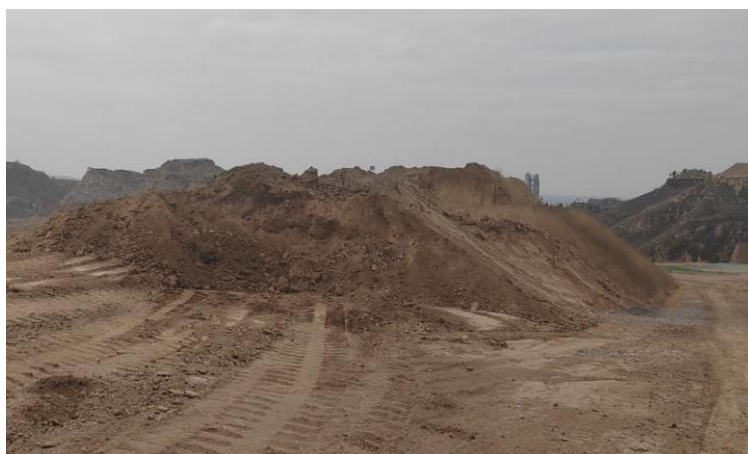
照片 8-2-17 堆土场现状照片

堆土场目前仅 1 个，位于矿区内主道路西侧的露天采场 980m 底平台，占地面积 2.95hm<sup>2</sup>，土方处于动态排放中，堆土场原址破坏的原植被类型为草丛。目前已由多年前草地生态系统转为城镇（工矿）生态系统，堆土场内地表裸露，且在堆放中松散颗粒物较多，可蚀量较大，总体土壤侵蚀量>5000t/km<sup>2</sup>·a，属于强烈侵蚀。

要求后期在堆放中，分层压实，分台阶堆放，并利用土工网遮盖，建议在靠近矿山道路一侧利用土工袋装土做围挡，减少水土流失。

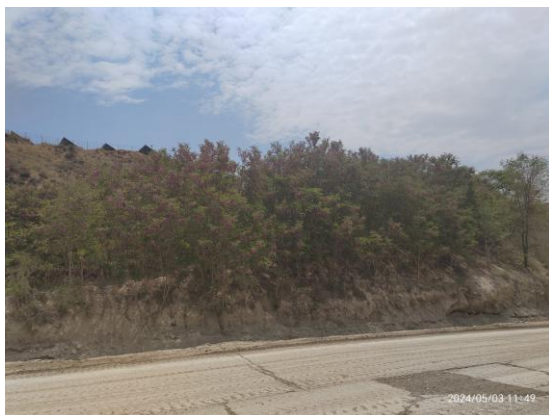
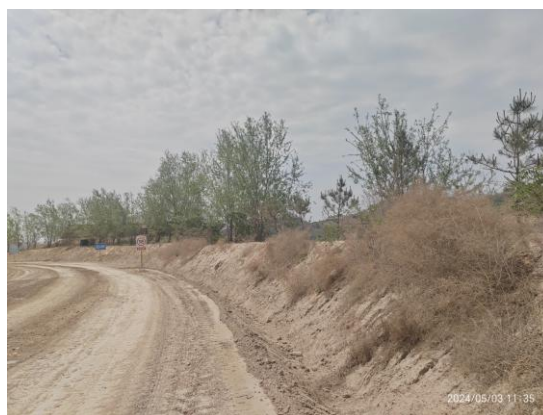
照片 8-2-18 已绿化道路现状照片

矿山道路面积  $2.80\text{hm}^2$ ，从矿区外南部约  $250\text{m}$  处，向北穿过矿区中部通往矿区露天采场等，中部主矿山道路南段  $1200\text{m}$  已修整为水泥路面，其余为废渣或素土路面。道路总长  $3500\text{m}$ ，原道路有约  $1200\text{m}$  路段已栽植了旱柳或紫穗槐，北侧剩余  $2300\text{m}$  暂未绿化。

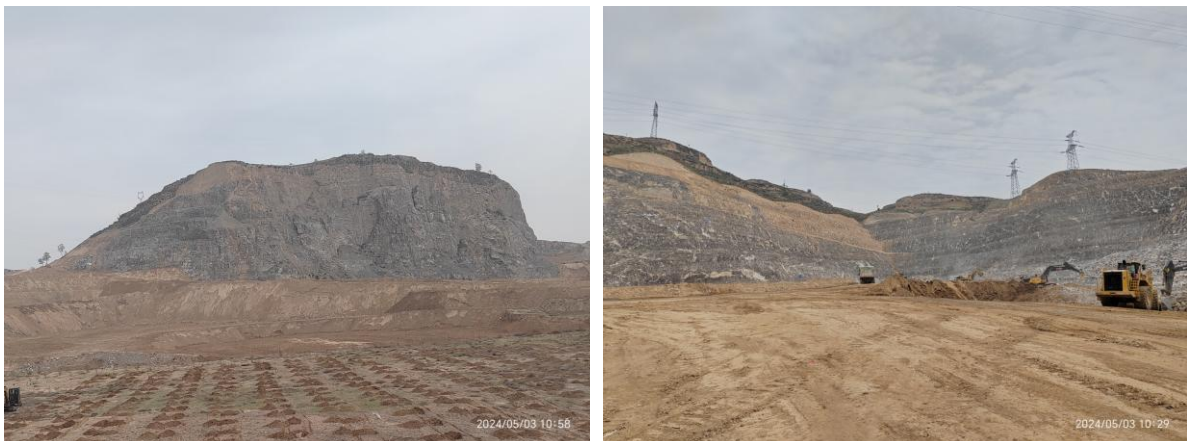
照片 8-2-20 露天采场现状照片

该矿在矿区内仅形成较大的 1 个采场，面积 27.21hm<sup>2</sup>。露天采场在开采过程中破坏了原生植被，直接将原黄土剥离，对原植被系统和土壤生态系统破坏程度为重度。露天采场破坏的原生植被为草丛。露天采矿活动对露天采场内原草地生态系统造成毁灭性破坏，变成了城镇（工矿）生态系统。

目前在北侧剥离或开采区域，地表松散颗粒物较多，可蚀量较大，总体土壤侵蚀量 $>5000t/km^2 \cdot a$ ，属于强烈侵蚀。南部、中部部分区域已覆土或局部栽植油松、白皮松等，土壤侵蚀强度较开采初期减小，未中度侵蚀。
