山西省吕梁市方山县鼎鑫石料有限公司

石灰岩矿资源开发利用和矿山环境保护与土地

复垦方案

编制单位：山西卓芮工程技术服务有限公司

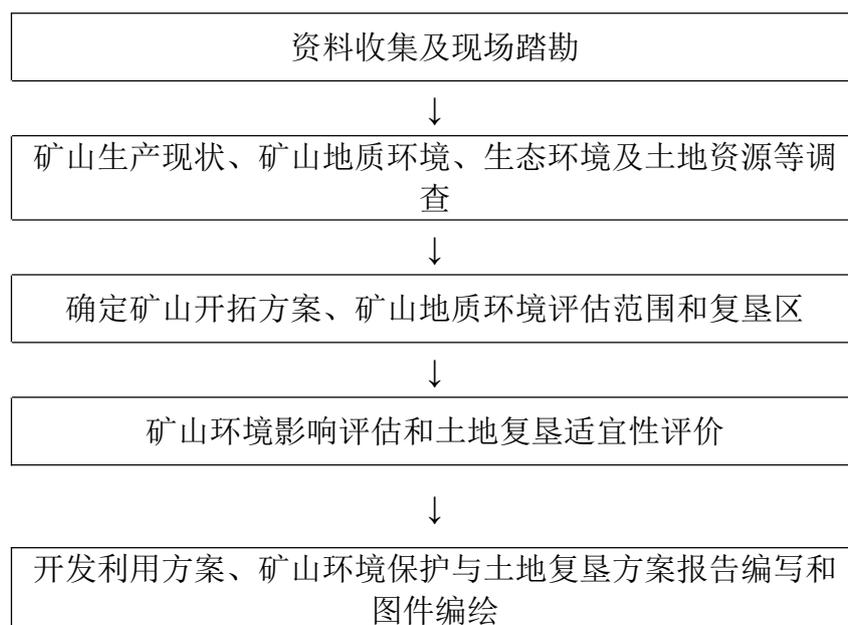
图 1-3-1 工作程序框图

本次工作的程序是：接受矿方委托，在收集和利用已有资料的基础上，结合现场调查矿山生产现状及建设工程区的地质环境条件、生态环境条件、社会环境条件、现状地质灾害的类型、分布规模、稳定程度、活动特点等因素，综合分析，对矿山生产现状进行分析，对矿区的环境影响进行现状评估和预测评估，确定矿山未来开采方案以及确定复垦区，作出土地复垦适宜性评价，进行地质环境保护与恢复治理分区、生态环境保护以及土地复垦，提出地质环境防治和土地复垦工程，以及所需经费估（概）算和进度安排，并提出地质环境保护与恢复治理措施、建议。

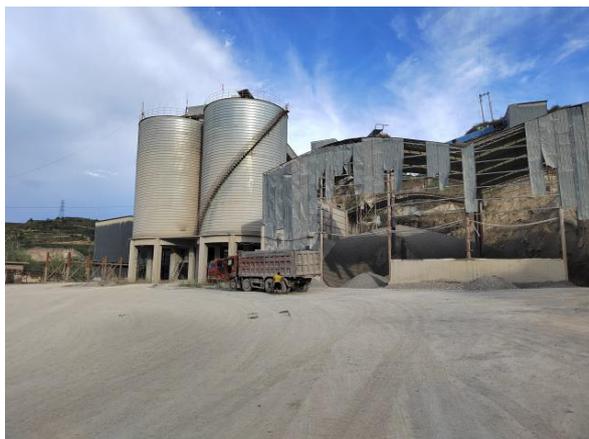
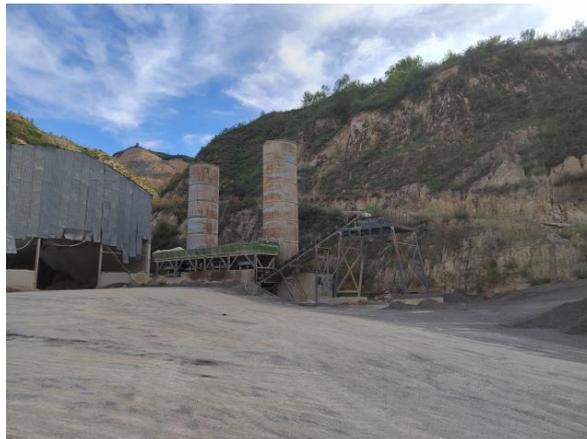
照片 2-1-3 工业场地微地貌

工业场地位于矿区北部，面积 6.21hm²，场地标高+1217m~+1250m，矿山对场地局部进行了整平，场地建设有筒仓、储料棚、破碎场地及破碎设备等。在场地南部形成一处大的挖方边坡 BP3，坡宽约 35m，坡高约 20m，坡度为 50°。矿山已对边坡进行了削坡治理。

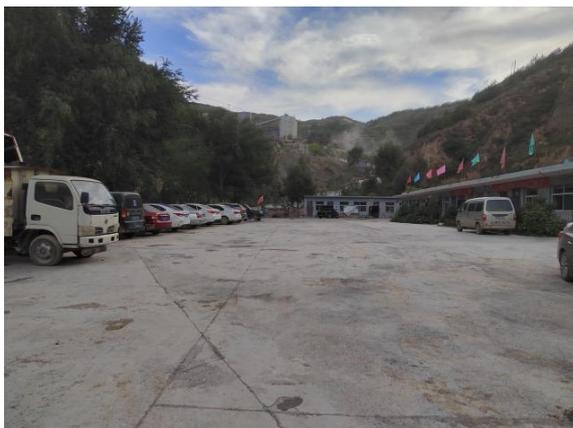
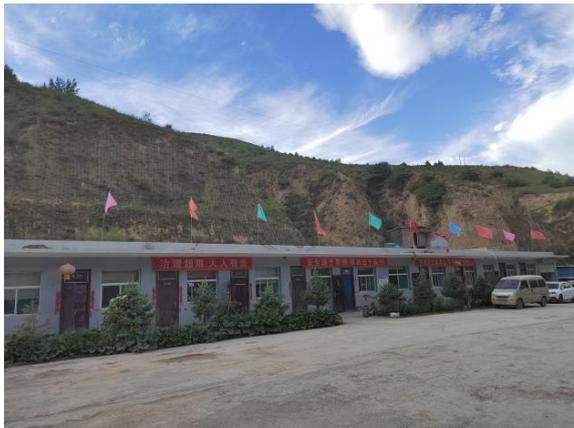
照片 2-1-4 办公区微地貌

办公区位于工业场地北侧，面积 0.91hm²，场地标高+1200m~+1195m，办公区地面已经全部硬化，场地内建设有一层的办公楼，全部为砖混结构。办公楼后面，即办公区西北侧，有一处大的挖方边坡 BP2，坡高约 8m，边坡宽约 20m，坡度约 70°。矿山已对边坡进行了削坡并分台阶治理。

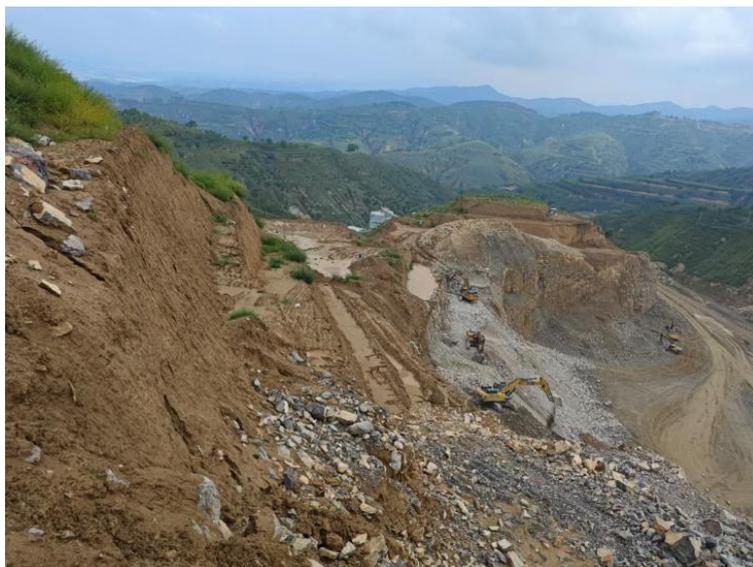
照片 8-2-1 不稳定边坡 BP1

矿山现有 1 处露天采坑，采坑面积 10.44hm²，采坑长约 431m，宽约 415m，采坑深 10~40m。在采坑东部及南部形成一处大的采场边坡 BP1，边坡宽约 460m，高 15~40m，坡度 60~75°，斜坡岩性为奥陶系中统下马家沟组三段灰岩。坡面几乎无植被覆盖，稳定性较差。该斜坡未发生过崩塌、滑坡地质灾害，但潜在发生崩塌、滑坡地质灾害隐患。

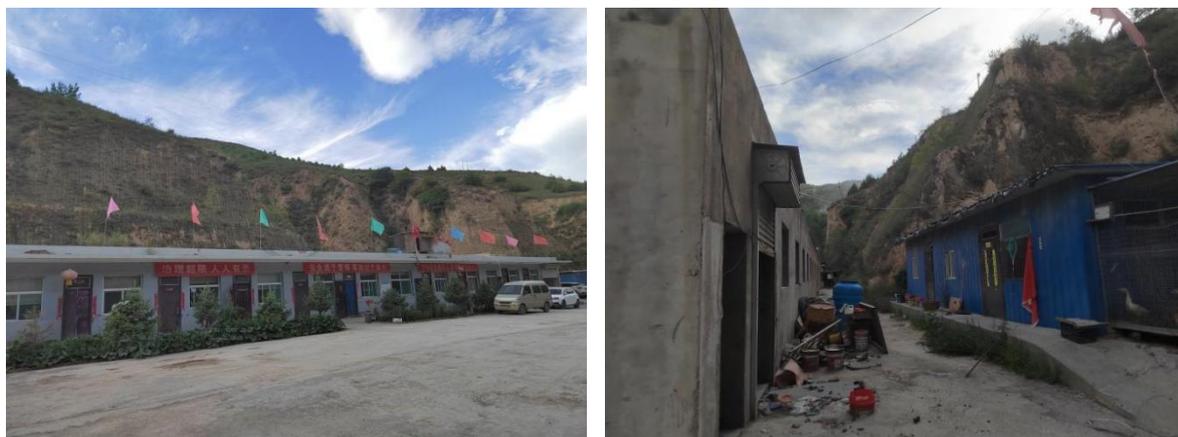
照片 8-2-2 不稳定边坡 BP2

办公区位于矿区北部约 400m 处，场地内建设有一层的办公楼，全部为砖混结构。办公楼后面，即办公区西北侧，有一处大的挖方边坡 BP2，坡高约 8m，边坡宽约 20m，坡度约 70°，坡底距办公楼 5m。矿山已对边坡进行了削坡并分台阶治理，坡体为第四系中上更新统黄土，坡面植被覆盖率约 50%，以杂草为主，稳定性较差。该斜坡未发生过崩塌、滑坡地质灾害，但边坡顶部存在雨水冲刷痕迹，潜在发生崩塌、滑坡地质灾害隐患。

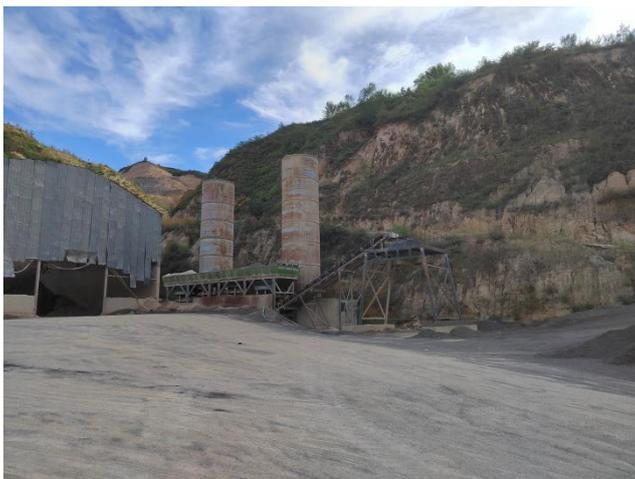
照片 8-2-3 不稳定边坡 BP3

工业场地位于矿区北部，场地建设有筒仓、储料棚、破碎场地及破碎设备等。矿山对场地局部进行了整平，在场地南部形成一处大的挖方边坡 BP3，坡宽约 35m，坡高约 20m，坡度为 50°，坡底距储料棚 15m。矿山已对边坡进行了削坡治理，坡体为第四系中上更新统黄土。坡面几乎无植被覆盖，稳定性较差。该斜坡未发生过崩塌、滑坡地质

灾害，但潜在发生崩塌、滑坡地质灾害隐患。

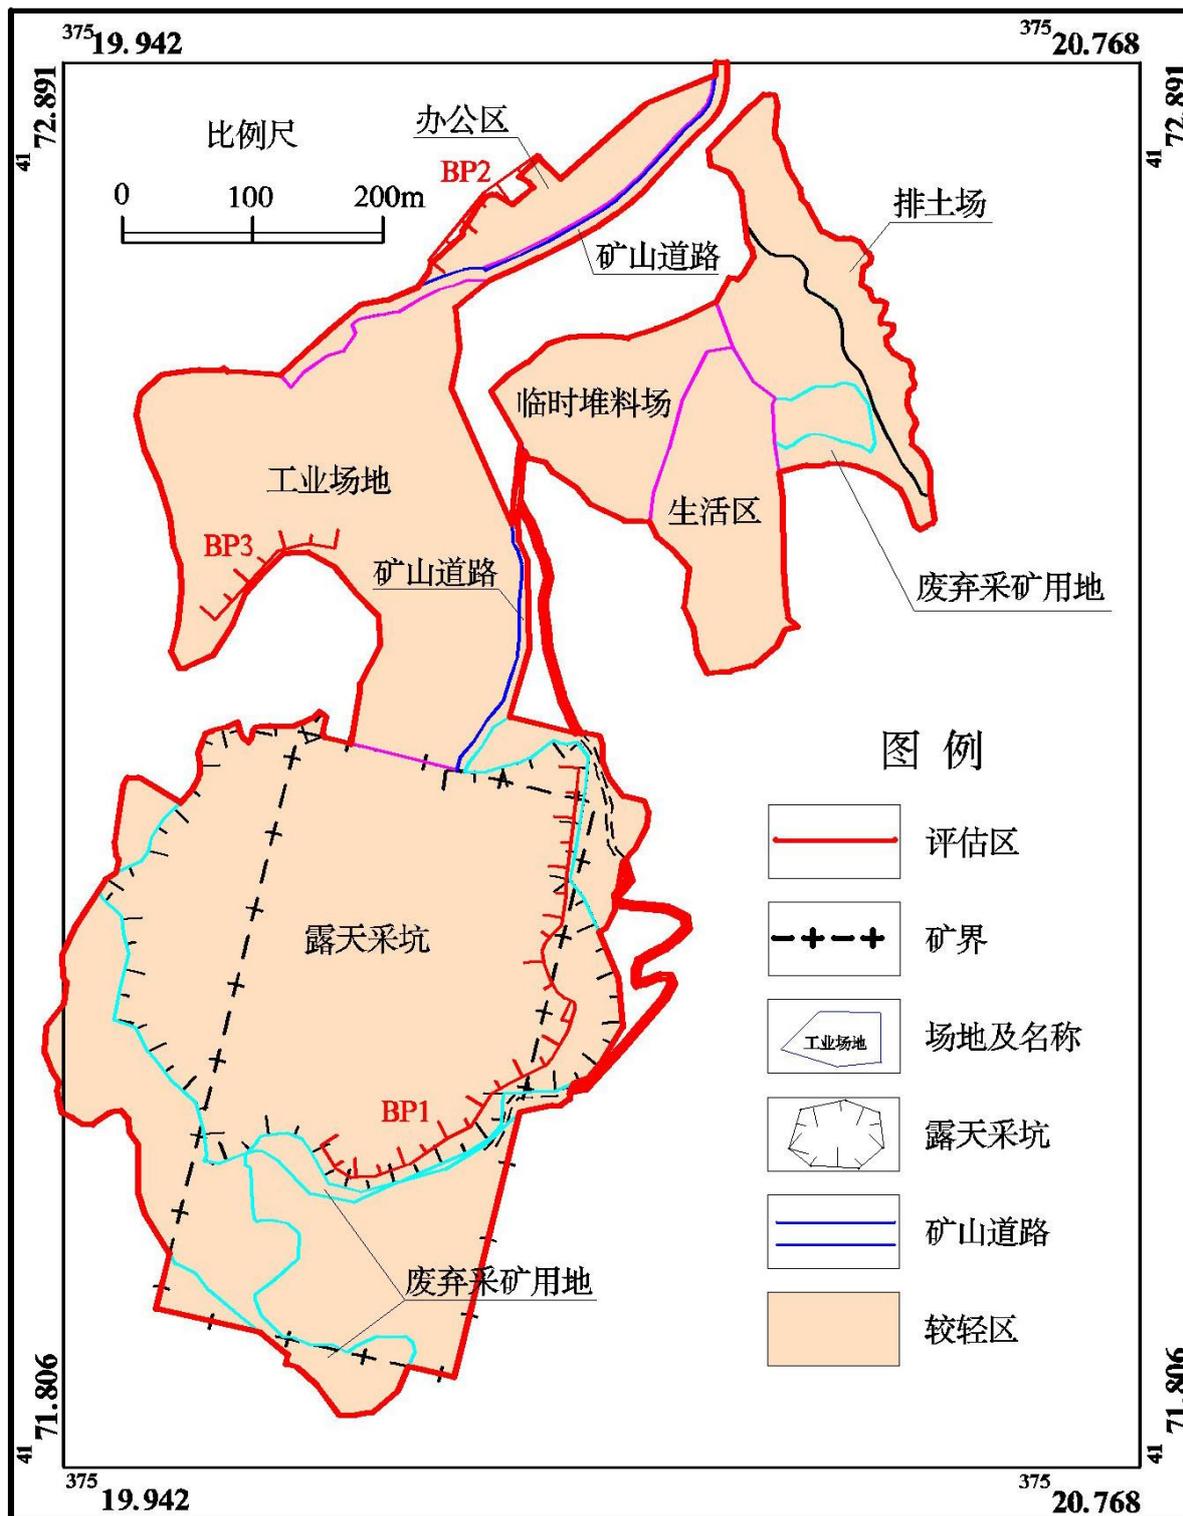
图 8-2-1 地质灾害危险性现状评估分区图

综上所述，对照《编制规范》附录 E 表 E.1，现状条件下，采矿活动对地质灾害影响程度分为较轻区一个区，面积 30.15hm²。详见图 8-2-1。

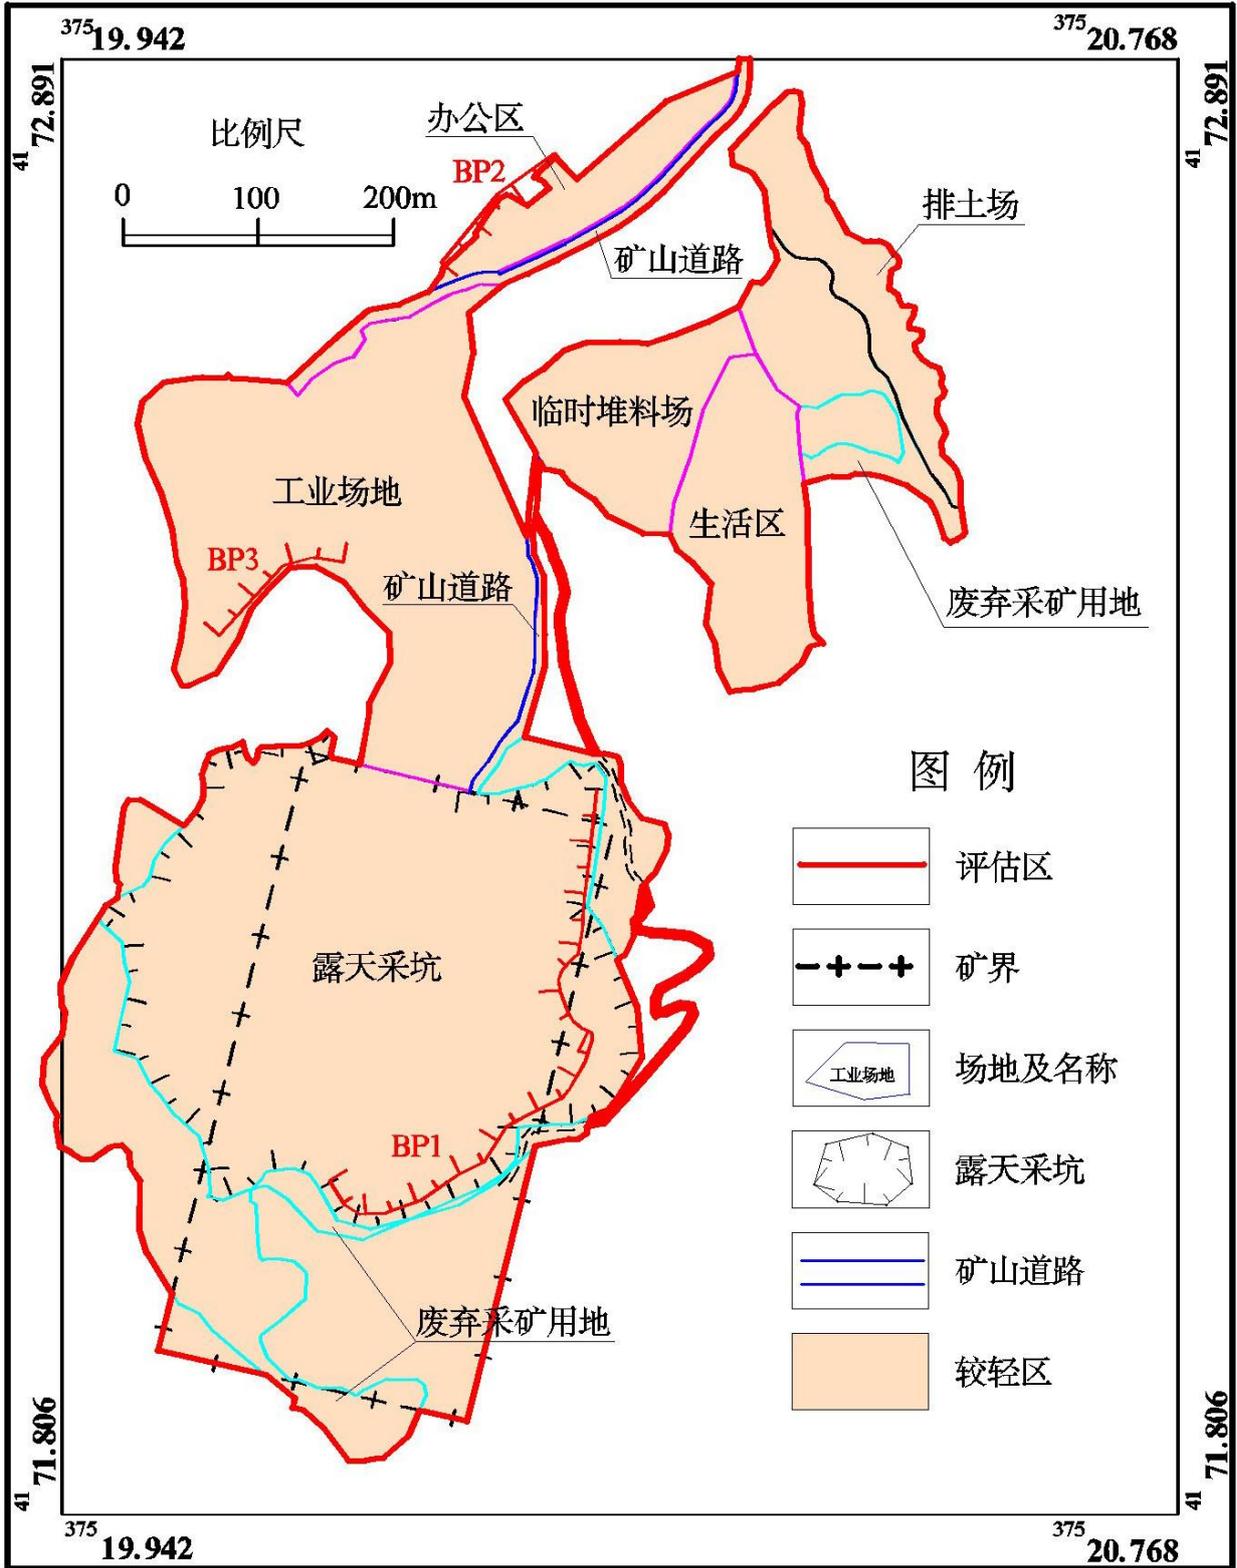
图 8-2-2 采矿活动对含水层的影响或破坏现状评估分区图

奥陶系石灰岩岩溶裂隙含水层（水位标高 809.73m）位于矿体（开采标高 1440~1280m）以下，因此采矿活动对碳酸盐岩溶裂隙水不会构成影响。

综上所述，根据《规范》附录 E 表 E.1 矿山地质环境影响程度分级表，现状条件下，采矿活动对含水层影响较轻，面积 30.15hm²。

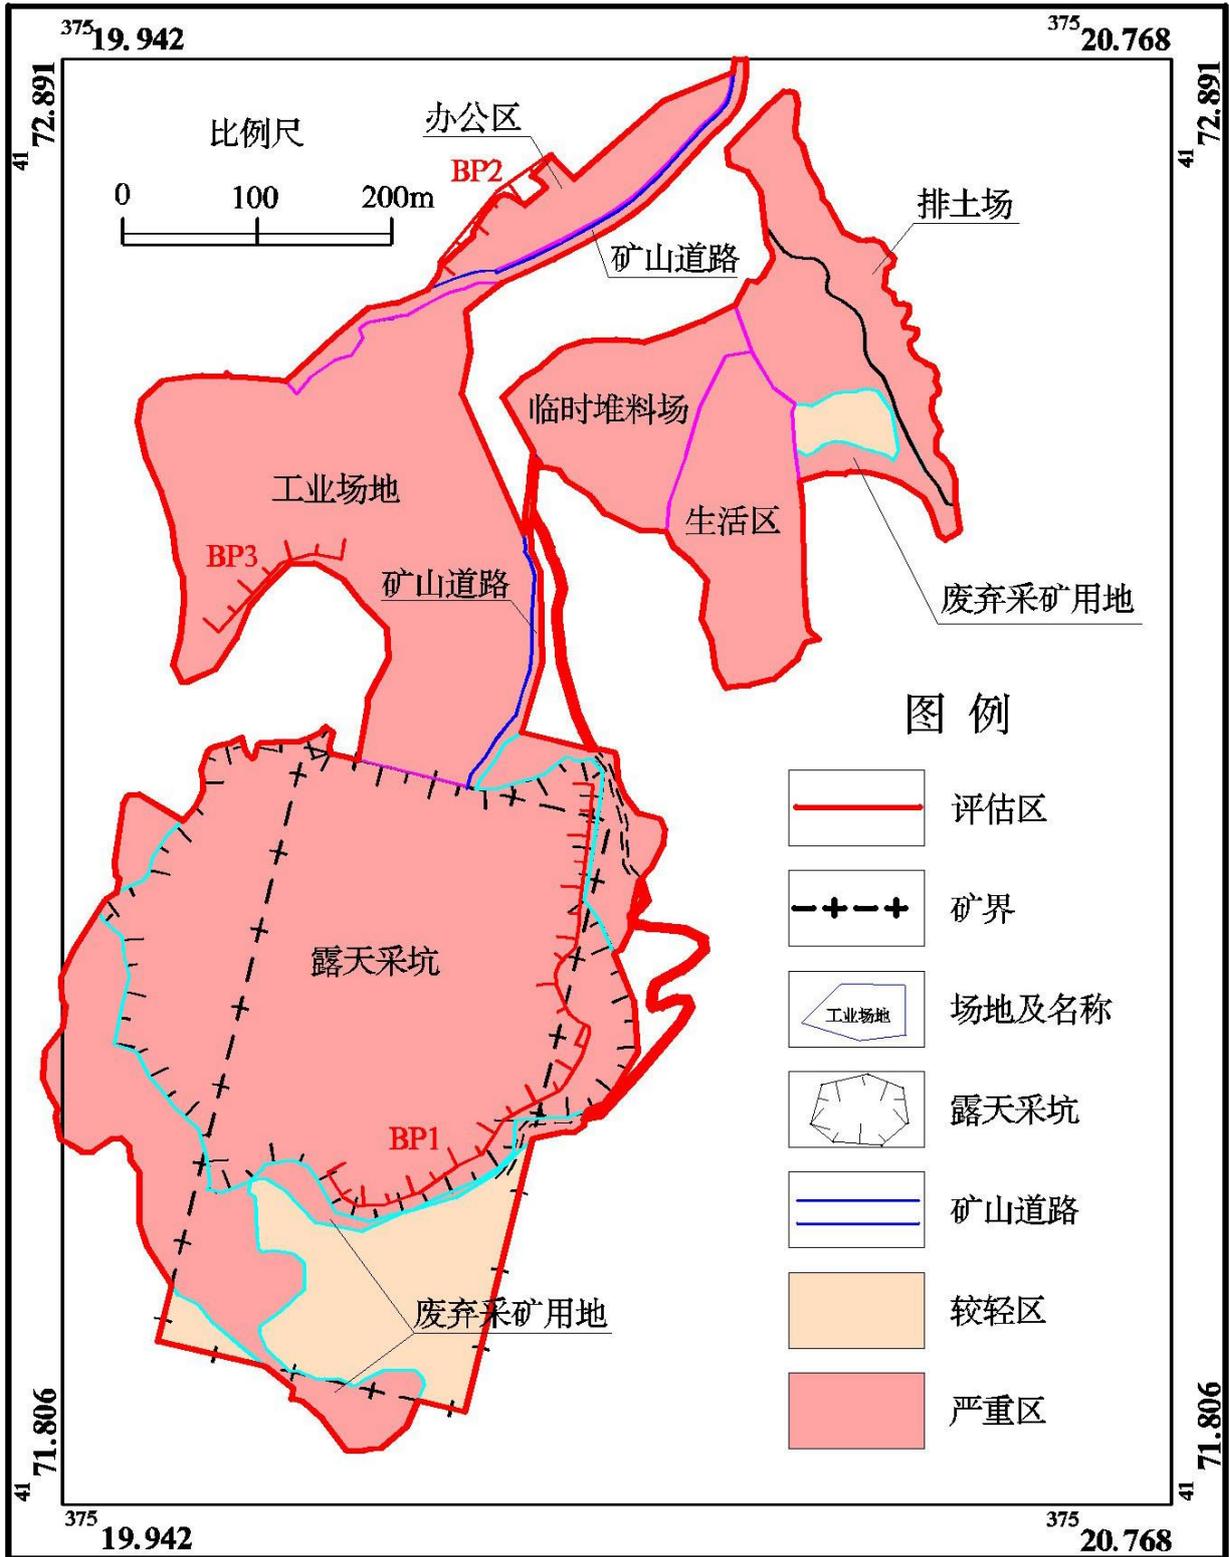
图 8-2-3 采矿活动对地形地貌景观影响和破坏现状评估分区图

严重区：分布于露天采坑（10.44hm²）、工业场地（6.21hm²）、办公区（0.91hm²）、生活区（1.84hm²）、临时堆料场（1.63hm²）、排土场（1.18hm²）、矿山道路（0.61hm²）及废弃采矿用地（4.76hm²），总面积 27.58hm²，占评估区的 91.48%，露天采坑的开采、工业场地的修建、排土场排土、矿山道路的修建及废弃采矿用地对原始的地形地貌造成破坏，对地形地貌景观影响和破坏程度严重；

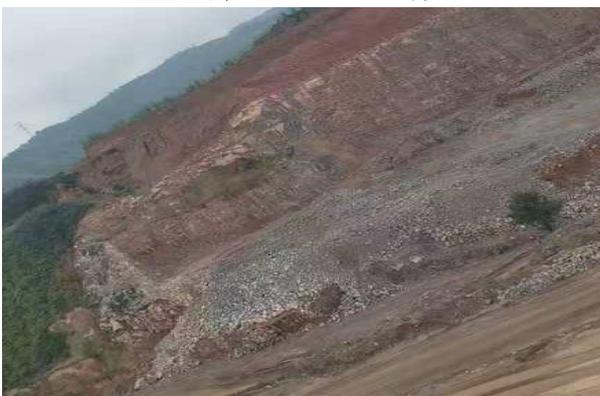
照片 8-2-7 已有采场

根据现场调查及开发利用部分，矿区北部现有一处露天采场，采场南北长约 325m，东西宽约 185m，开采高度平均约 247m，开采边坡角约 70°左右，现状下形成一处平台、一处边坡，平台标高 1280m。露天采场挖损损毁土地面积为 10.44hm²，其形成平台面积 6.96hm²，边坡面积 3.48hm²，损毁地类为灌木林地、其他林地及采矿用地。露天采场破坏原有植被，影响自然景观，对原有土地损毁程度为重度。

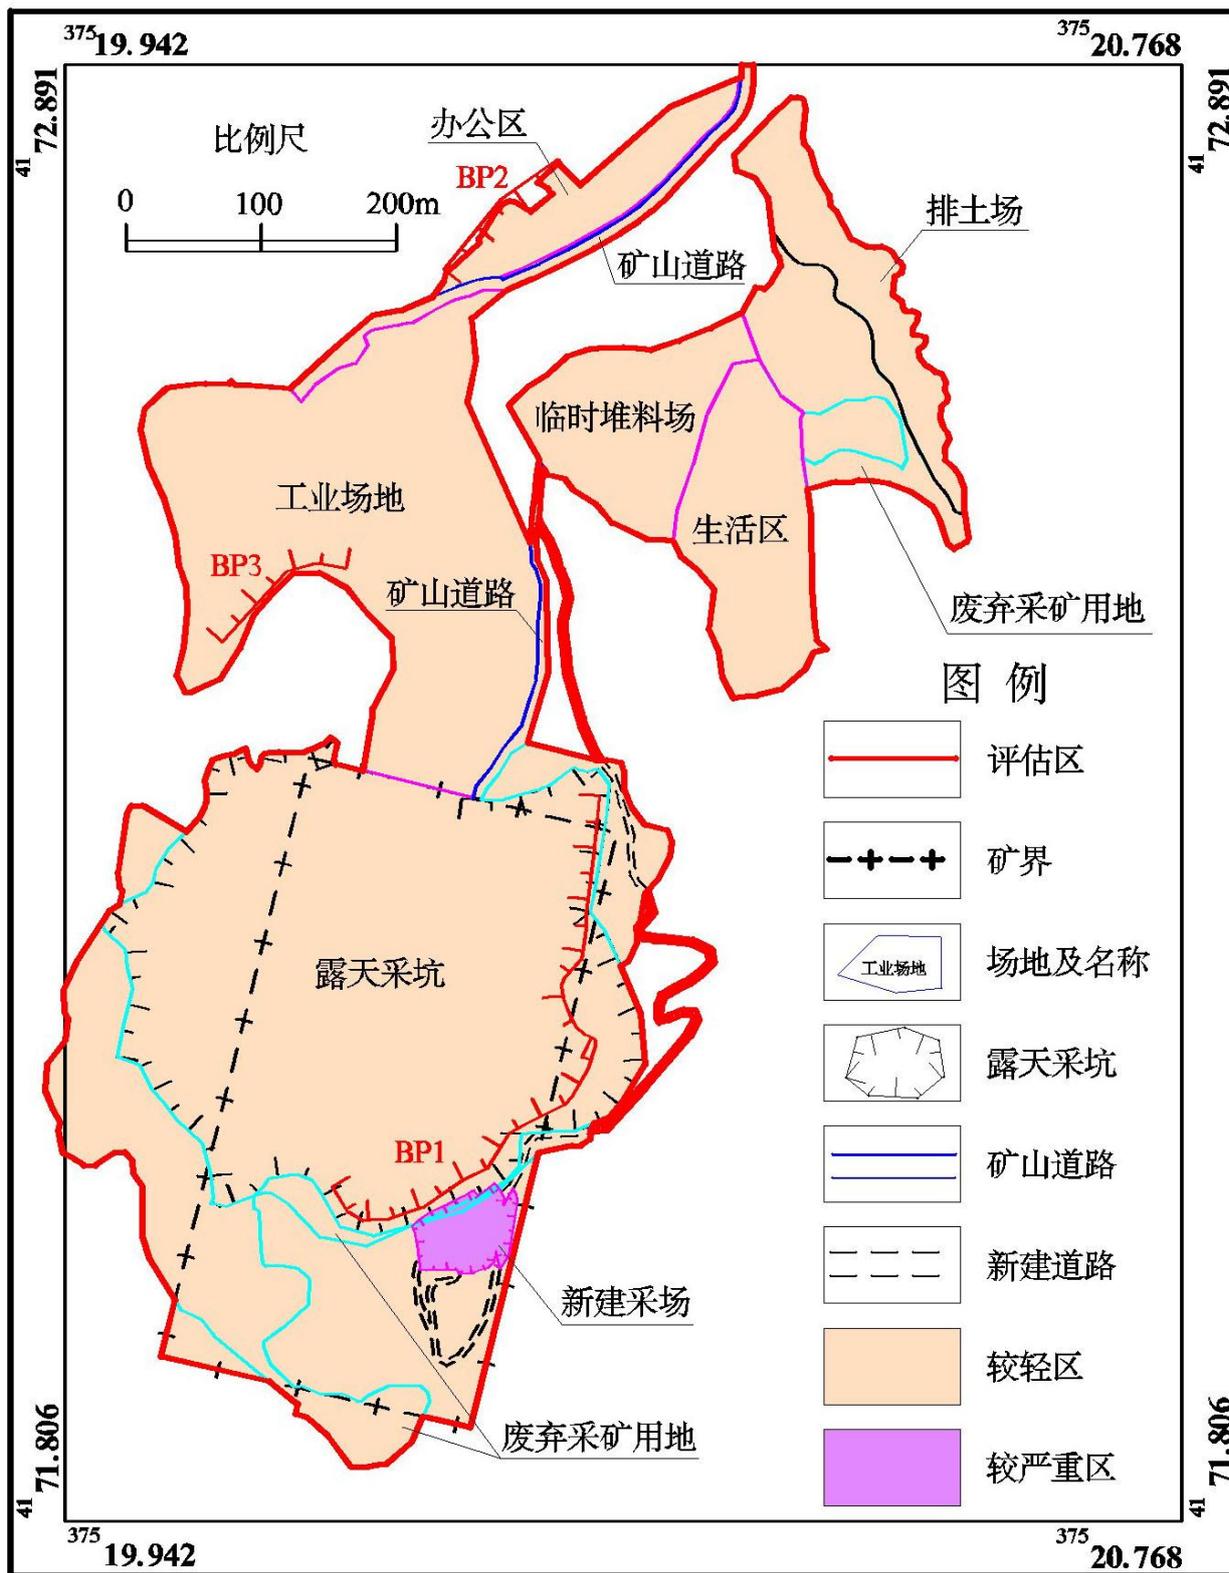
图 8-3-2 服务期地质灾害危险性预测评估分区图

分区	分布	面积 (hm ²)	所占比例 (%)	确定因素
较严重区	露天采场	0.36	1.19	露天采场的边坡在降雨、震动等因素的影响下，可能发生崩塌或滑坡地质灾害，危险性较大，影响程度较严重。
较轻区	其他区域	29.79	98.81	此区域未进行采矿活动，地质灾害危险性小。
合计		30.15	100

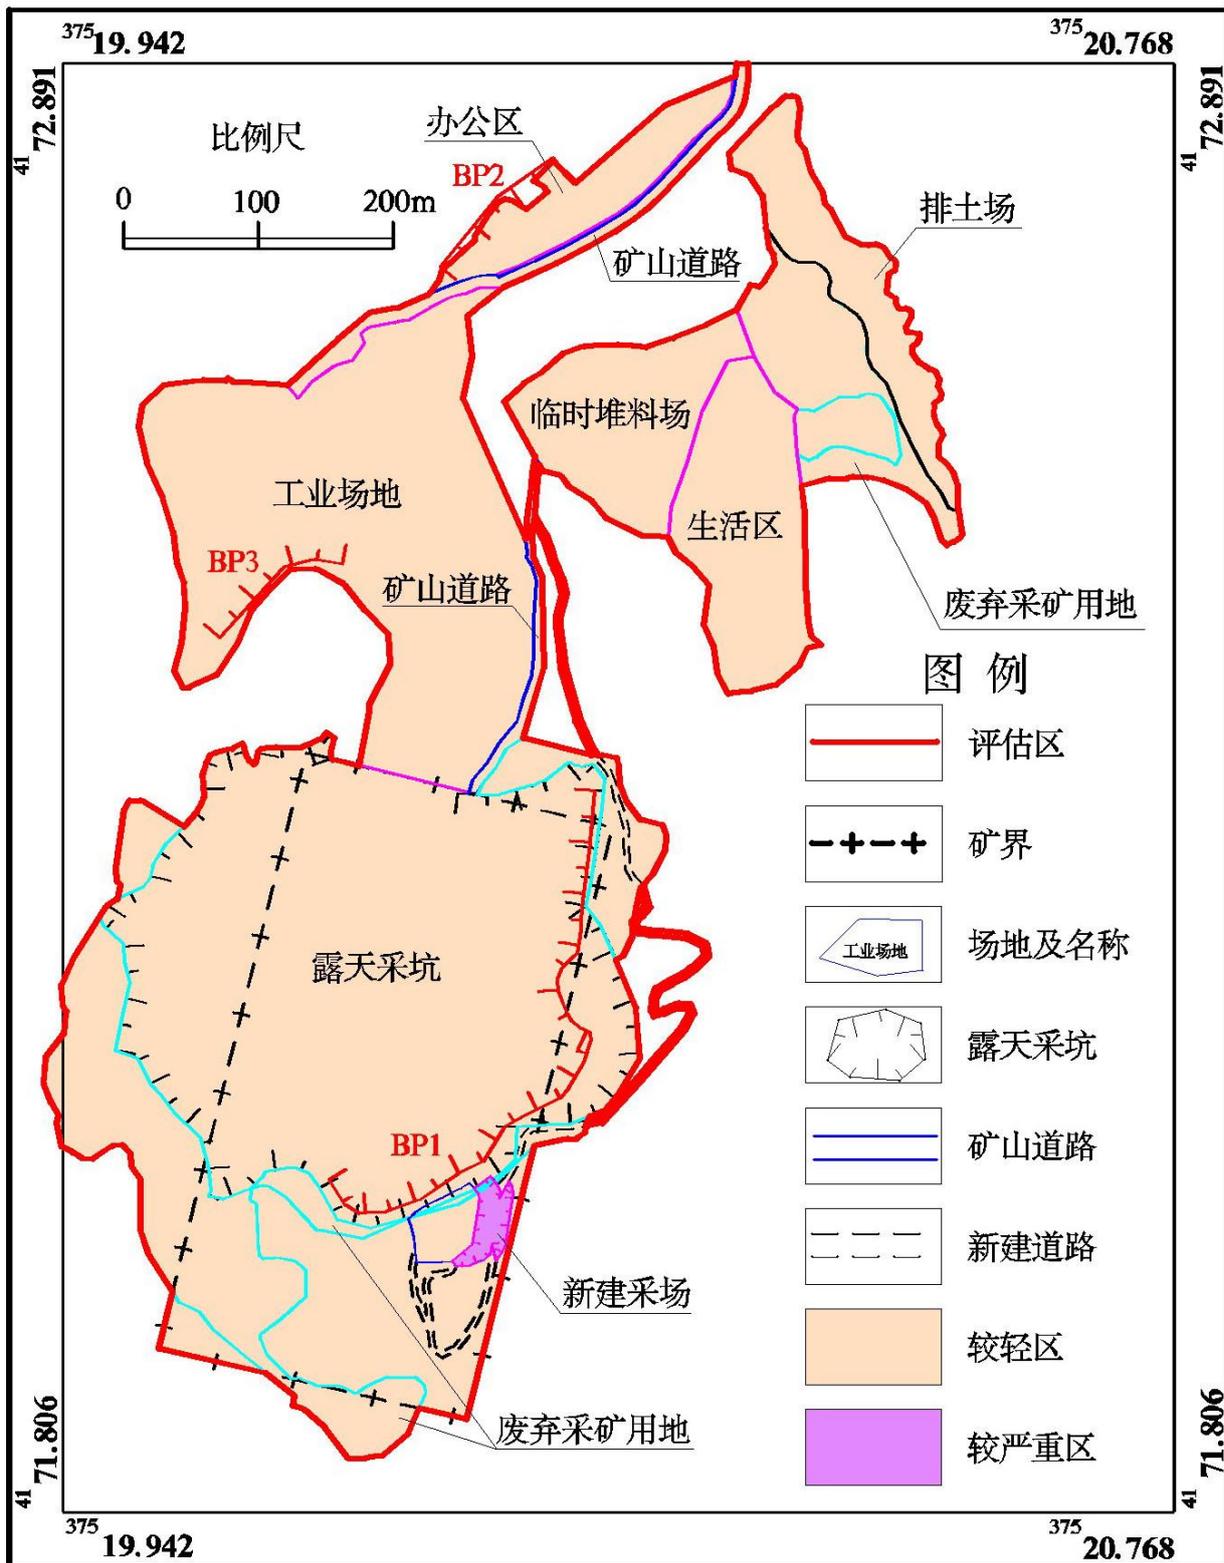
图 8-3-3 近期地质灾害危险性预测评估分区图

分区	分布	面积 (hm ²)	所占比例 (%)	确定因素
较严重区	露天采场	0.16	0.53	露天采场的边坡在降雨、震动等因素的影响下，可能发生崩塌或滑坡地质灾害，危险性较大，影响程度较严重。
较轻区	其他区域	29.99	99.47	此区域未进行采矿活动，地质灾害危险性小。
合计		30.15	100

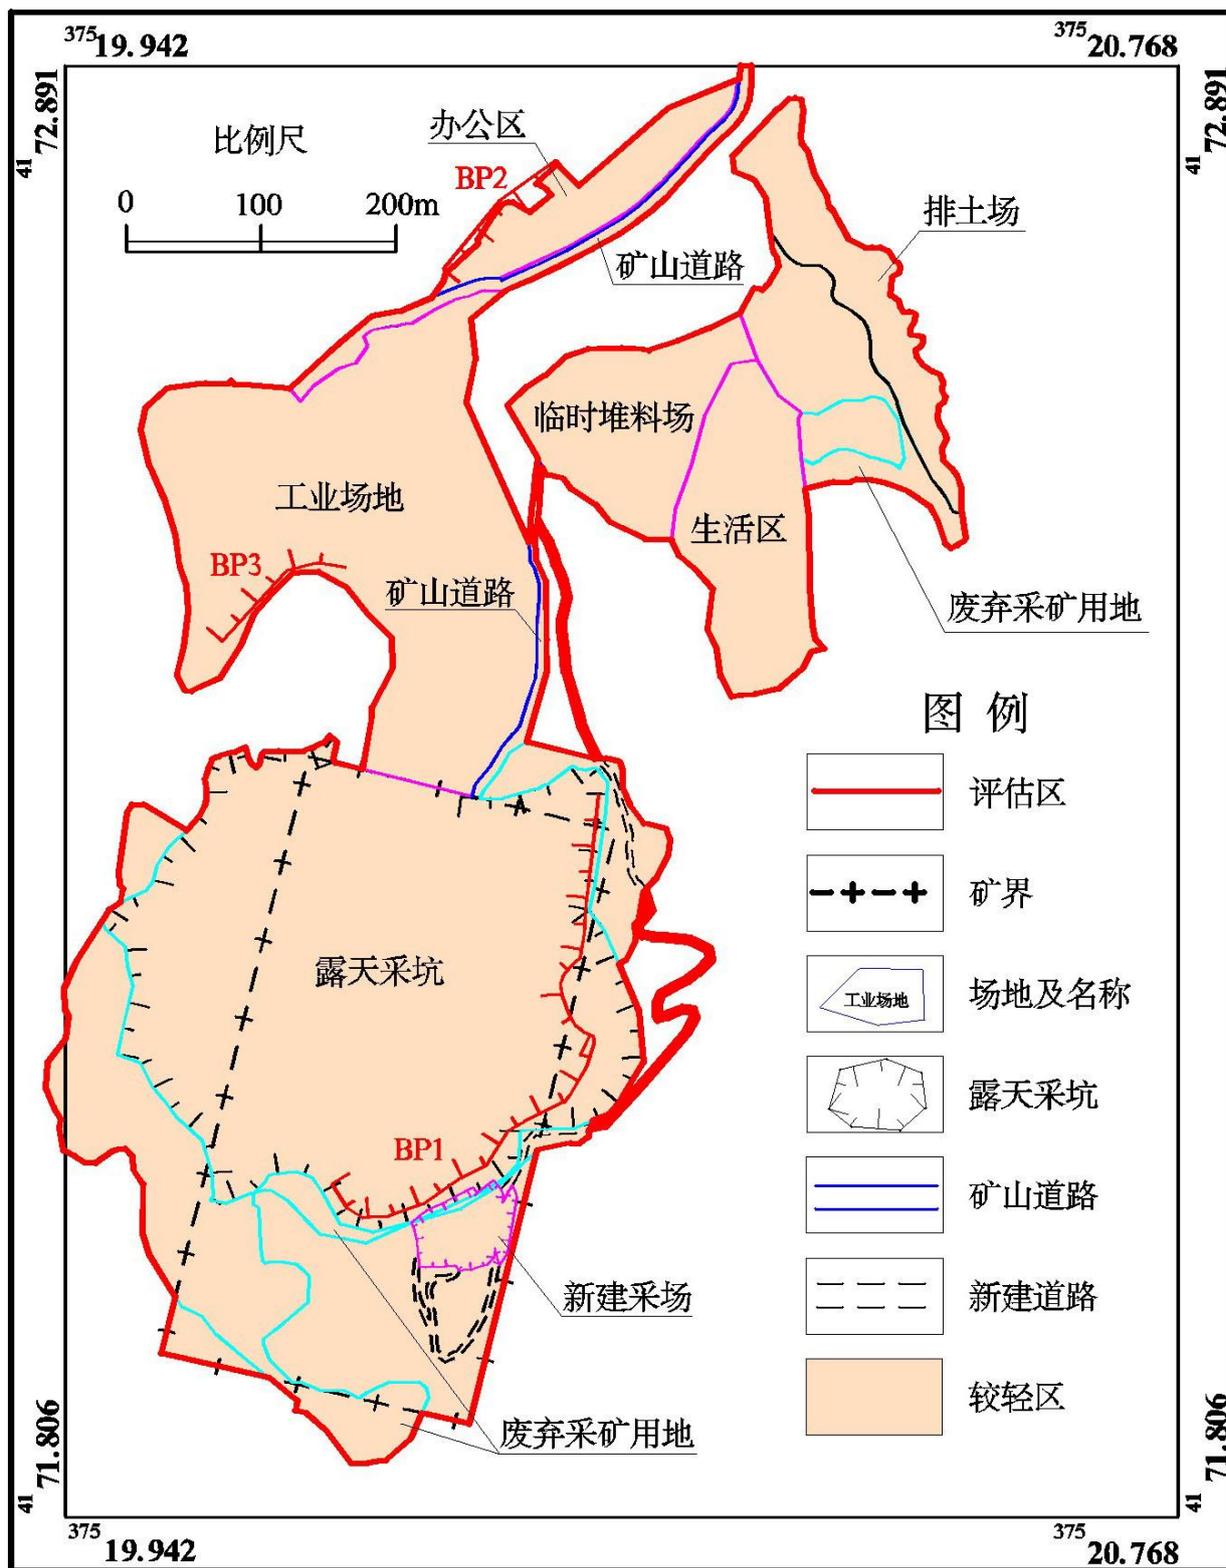
图 8-3-4 服务期采矿活动对含水层影响与破坏预测评估图

根据开发部分，设计开采 1 处新建露天采场，面积 0.36hm²，设计剥采标高 1360-1405m，最大采深 40m。采场尺寸：近东西长 75m，近南北宽 70m。布置 3 个剥离台阶：1360m、1380m、1400m。新建采场矿层均位于侵蚀基准面之上。

综上所述，对照《编制规范》附录 E 表 E.1，预测服务期评估区采矿活动对含水层影响程度分为较轻区一个区，面积 30.15hm²。

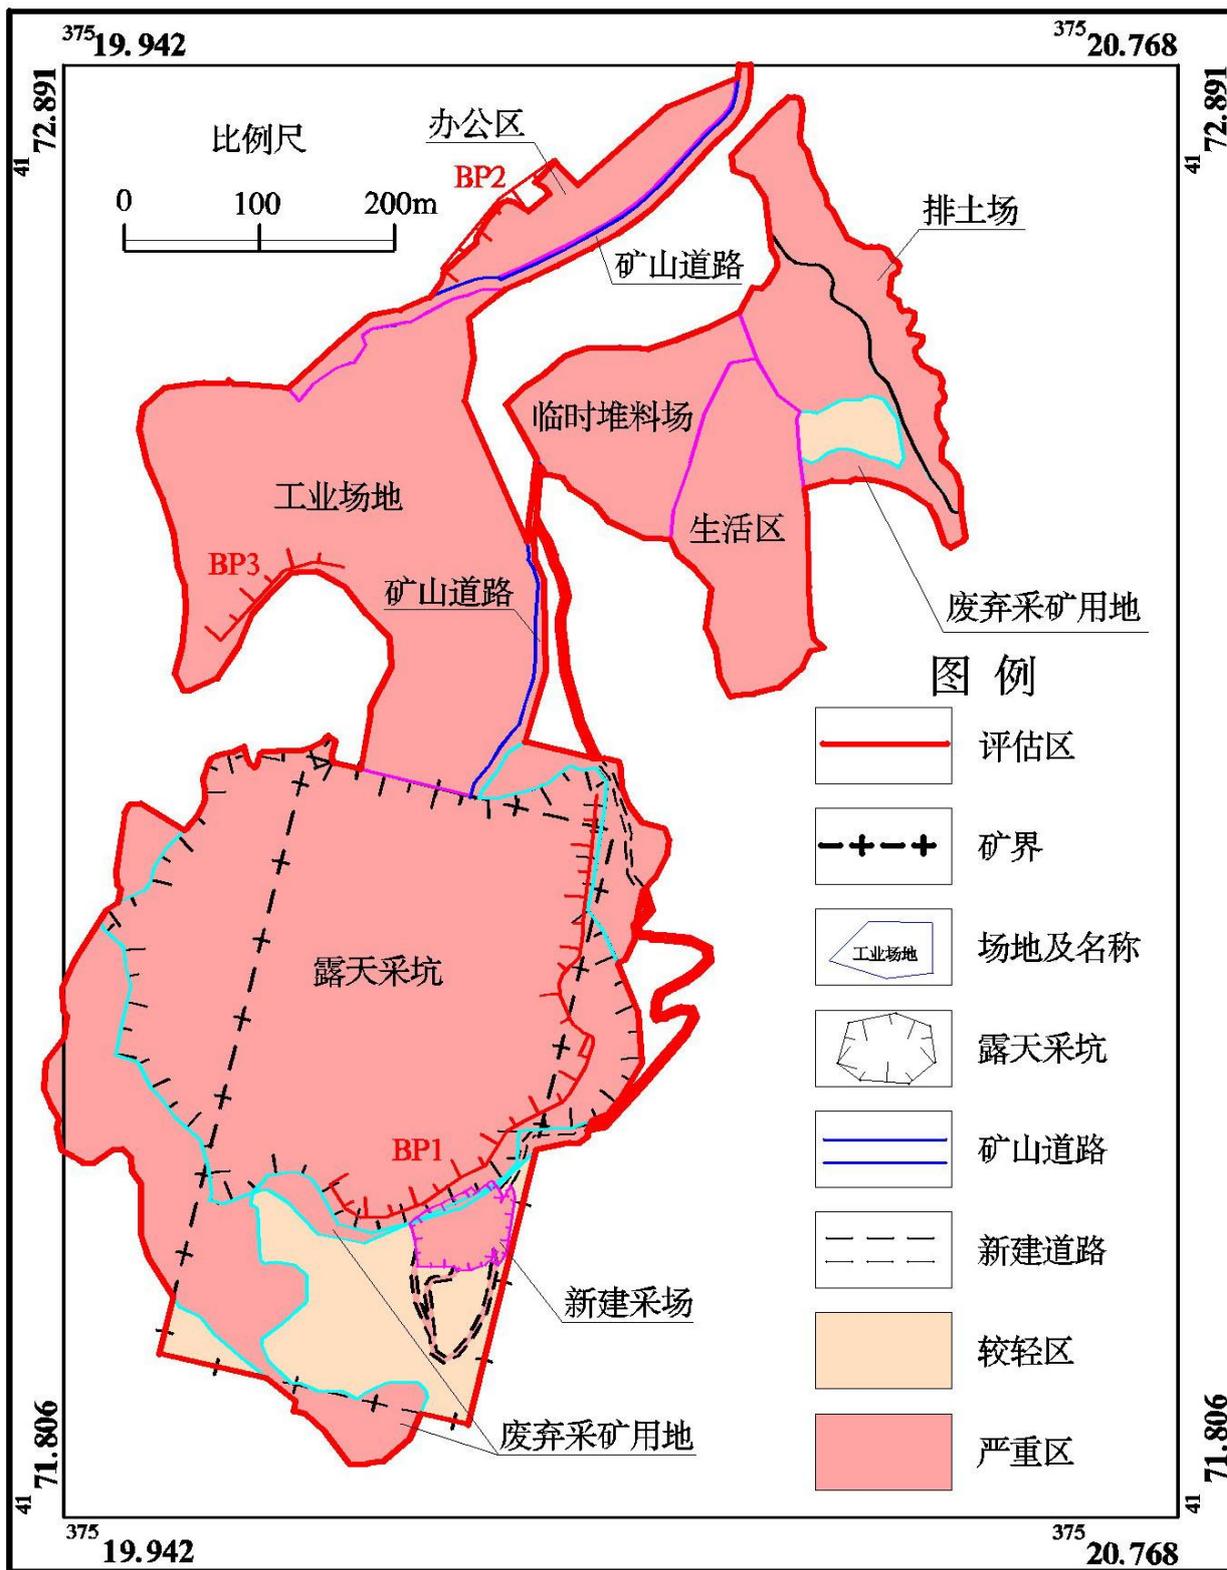
图 8-3-5 服务期采矿对地形地貌景观影响和破坏程度预测分区图

分区	分布	面积 (hm ²)	所占比例 (%)	确定因素
严重区	现有露天采坑	10.41	34.53	露天采坑的开采、各处场地的修建、排土场排土的堆放、矿山道路的修建及废弃采矿用地对自然景观造成影响，影响程度严重。
	新建露天采场	0.36	1.19	
	工业场地	6.21	20.60	
	办公区	0.91	3.02	
	生活区	1.84	6.10	
	临时堆料场	1.63	5.41	
	排土场	1.18	3.91	
	矿山道路	0.96	3.18	
	废弃采矿用地	4.68	15.52	
较轻区	其他区域	1.97	6.53	此区域未进行采矿活动，对原有地形地貌景观影响与破坏较轻。
合计		30.15	100

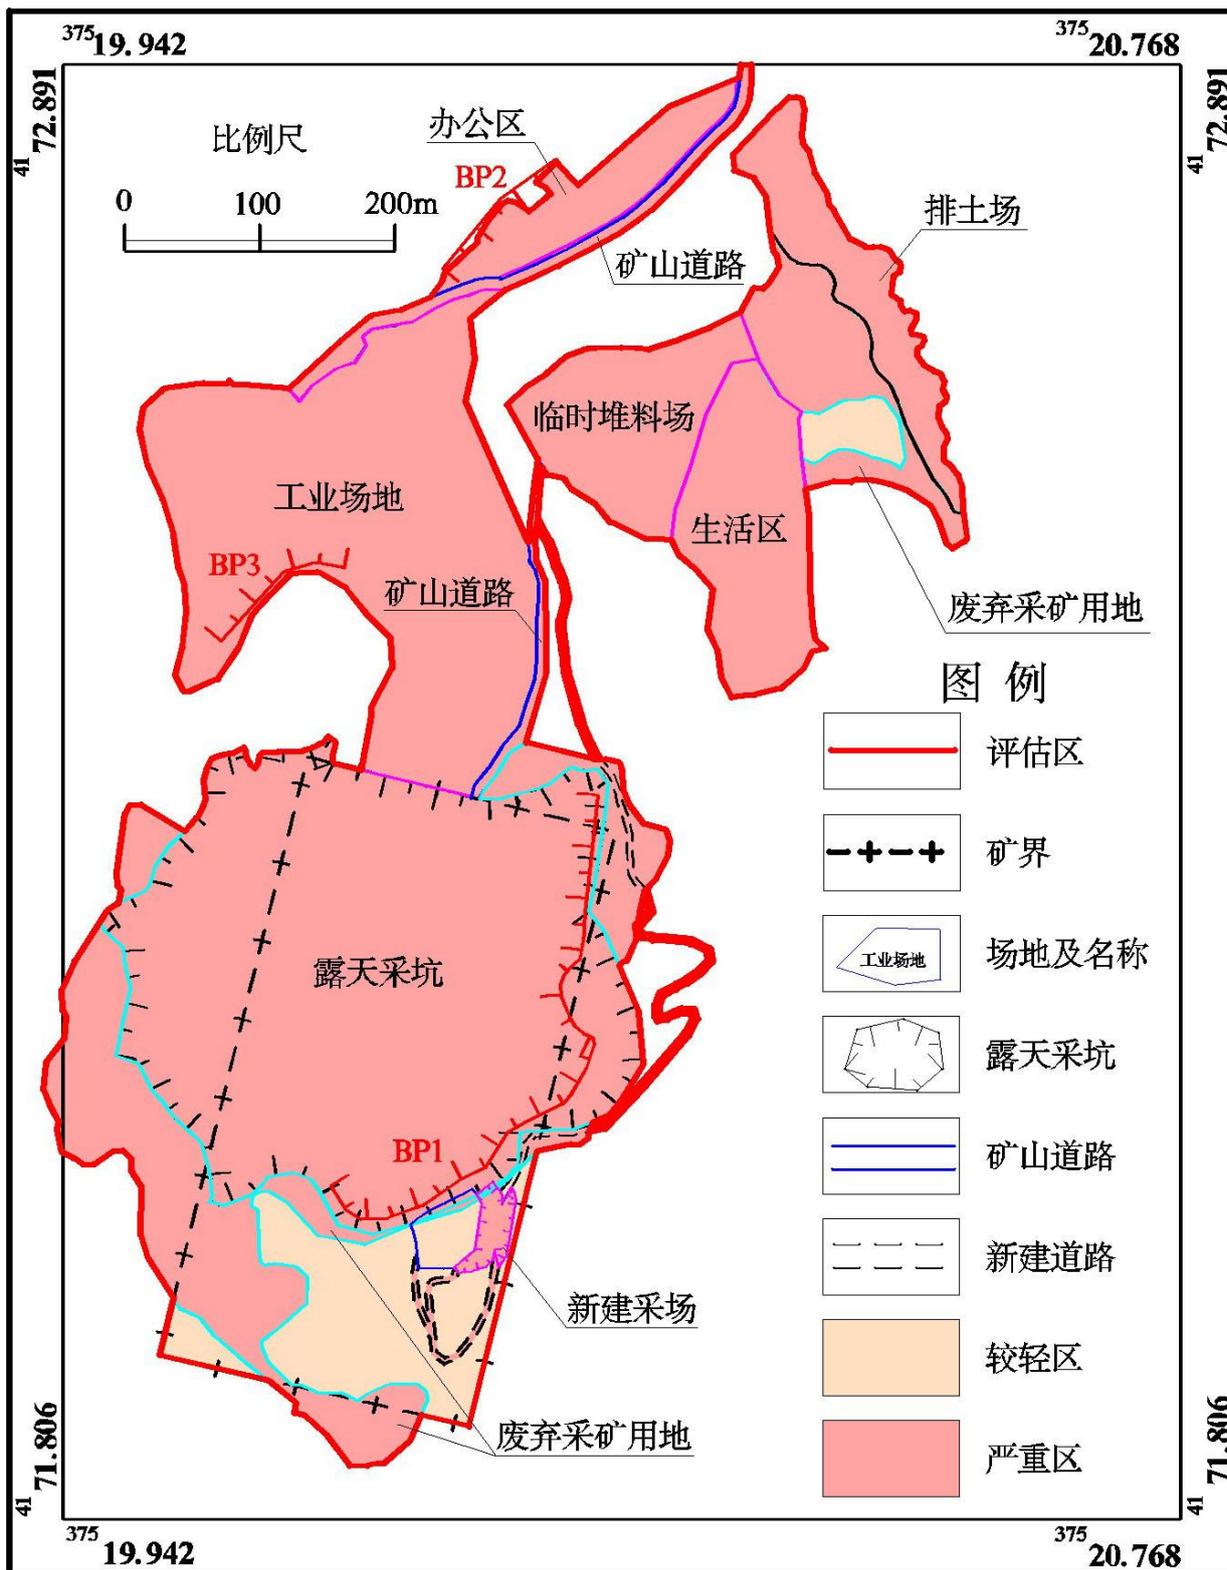
图 8-3-6 近期采矿对地形地貌景观影响和破坏程度预测分区图

分区	分布	面积 (hm ²)	所占比例 (%)	确定因素
严重区	现有露天采坑	10.43	34.59	露天采坑的开采、各处场地的修建、排土场排土的堆放、矿山道路的修建及废弃采矿用地对自然景观造成影响，影响程度严重。
	新建露天采场	0.16	0.53	
	工业场地	6.21	20.60	
	办公区	0.91	3.02	
	生活区	1.84	6.10	
	临时堆料场	1.63	5.41	
	排土场	1.18	3.91	
	矿山道路	0.96	3.18	
	废弃采矿用地	4.68	15.52	
较轻区	其他区域	2.15	7.13	此区域未进行采矿活动，对原有地形地貌景观影响与破坏较轻。
合计		30.15	100

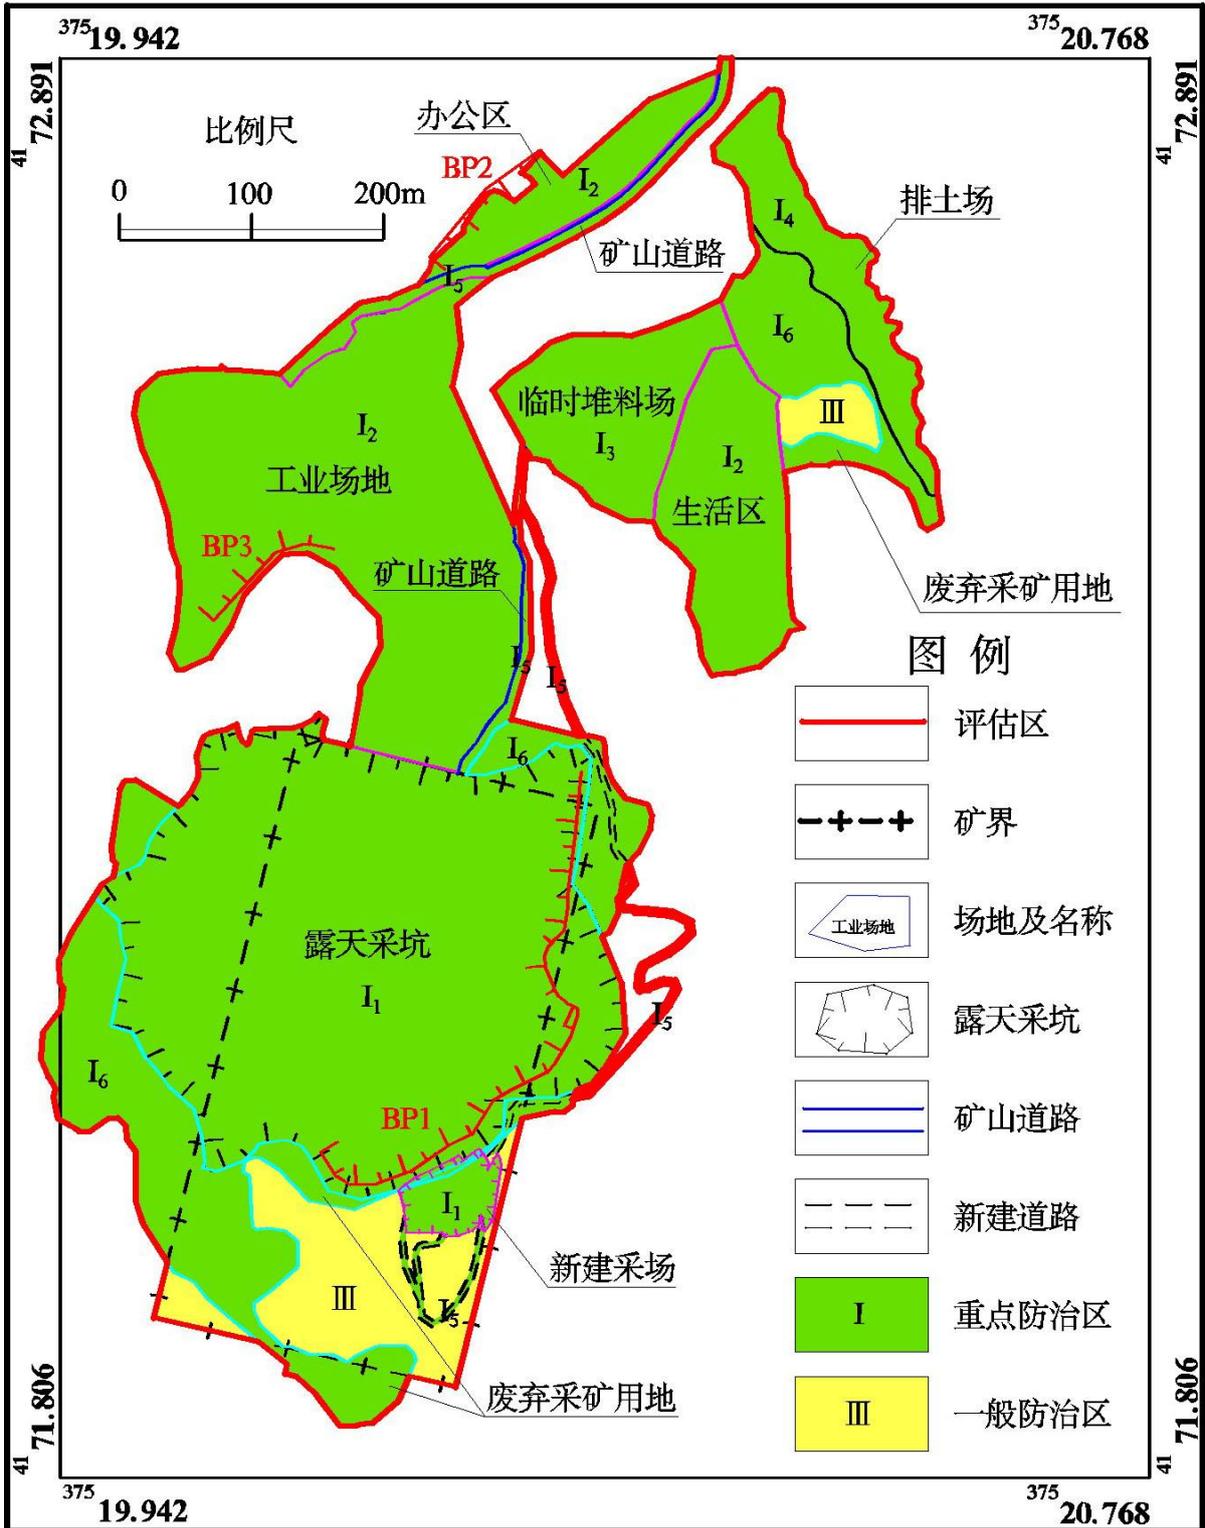
图 10-1-1 矿山地质环境保护与恢复治理分区图

区	亚区	分区范围	面积 (hm ²)	地质环境问题的特征及危害	防治措施
重点防治区 (I)	重点防治区 (I ₁)	现有露天采坑 (A ₁)	10.41	现有采坑不再进行采矿活动, 边坡 BP1 无威胁对象, 影响程度较轻; 新建露天采场边坡可能发生的崩塌、滑坡地质灾害威胁后期治理机械设备及人员与坡底道路, 地质灾害危险性中等; 露天采矿改变了原有地形地貌, 影响了原生自然景观, 对地形地貌景观破坏严重。	对开采完成的采坑边坡进行危岩体清理, 对露采留设的采坑进行复垦, 改善地形地貌景观。
		新建露天采场 (A ₂)	0.36		
	重点防治区 (I ₂)	工业场地 (A ₃)	6.21	矿山工业场地、办公区、生活区的建设过程对地形地貌造成了改变, 影响程度大, 对原始地形地貌影响程度严重。	对无用地手续的工业场地建筑进行拆除, 并复垦。
		办公区 (A ₄)	0.91		
		生活区 (A ₅)	1.84		
	重点防治区 (I ₃)	临时堆料场 (A ₆)	1.63	临时堆料场、排土场、矿山道路及废弃采矿用地, 对原始地形地貌造成了改变, 影响程度大, 对原始地形地貌影响程度严重。	进行土地复垦。
	重点防治区 (I ₄)	排土场 (A ₇)	1.18		
	重点防治区 (I ₅)	矿山道路 (A ₈)	0.96		
	重点防治区 (I ₆)	废弃采矿用地 (A ₉)	4.68		
一般防治区 (III)	其他区域	1.97	该区无采矿活动, 对地质环境影响较轻。		
合计			30.15
