# 山西省离石区吕梁亿龙水泥有限公司建筑石料用石灰岩矿资源开发利用和矿山环境保护与土地复垦方案

编制单位：中国建筑材料工业地质勘查中心山西总队

编制时间：二〇二五年三月

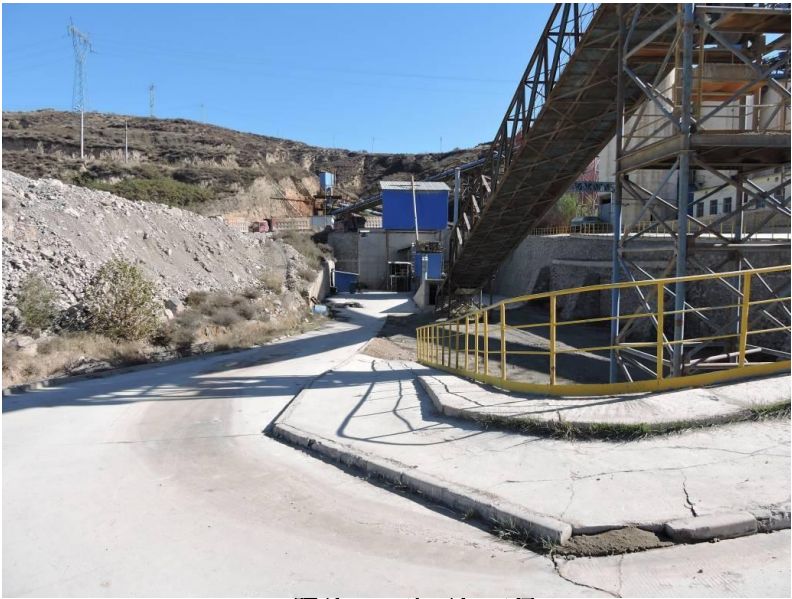
照片 8-8 碎石加工场

碎石加工厂位于厂区北部直距约 360m 处的山坡上，占地面积为 0.14hm<sup>2</sup>，场区中的生产设备按地势的高低分布，高差较小。碎石加工厂破坏了草丛，破坏程度为重度，见照片 8-8、表 8-11。
