# 山西省离石区吕梁亿龙水泥有限公司建筑石料用石灰岩矿资源开发利用和矿山环境保护与土地复垦方案

编制单位：中国建筑材料工业地质勘查中心山西总队

编制时间：二〇二五年三月

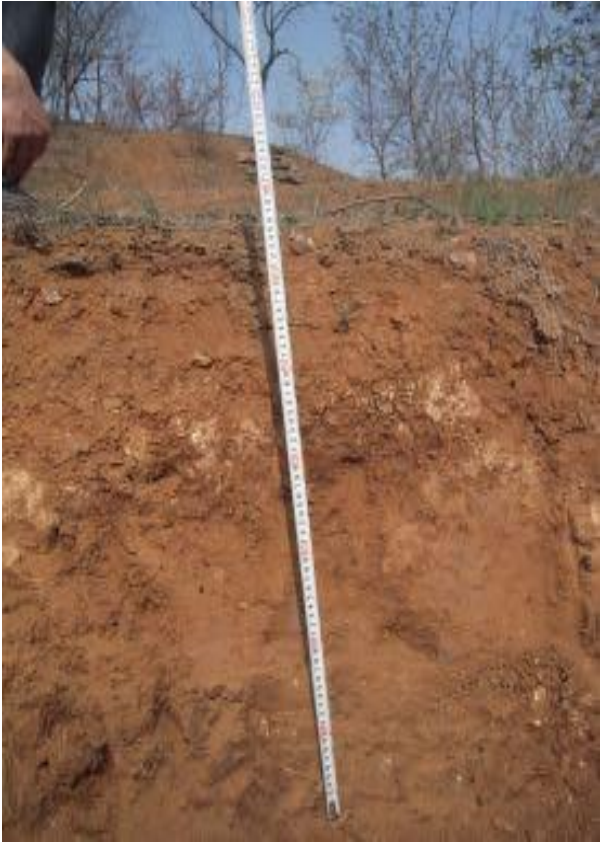
照片 2-5 林地土壤剖面

影响区内林地地形多为山地坡地，成土母质为黄土。土壤呈淡棕色，土壤质地为粉砂壤土，砂粒、屑粒或块状结构。土壤剖面分层性不明显，植被根系较发达。表土层有机质含量约为 6.52g/kg，全氮含量约 0.86g/kg，全磷

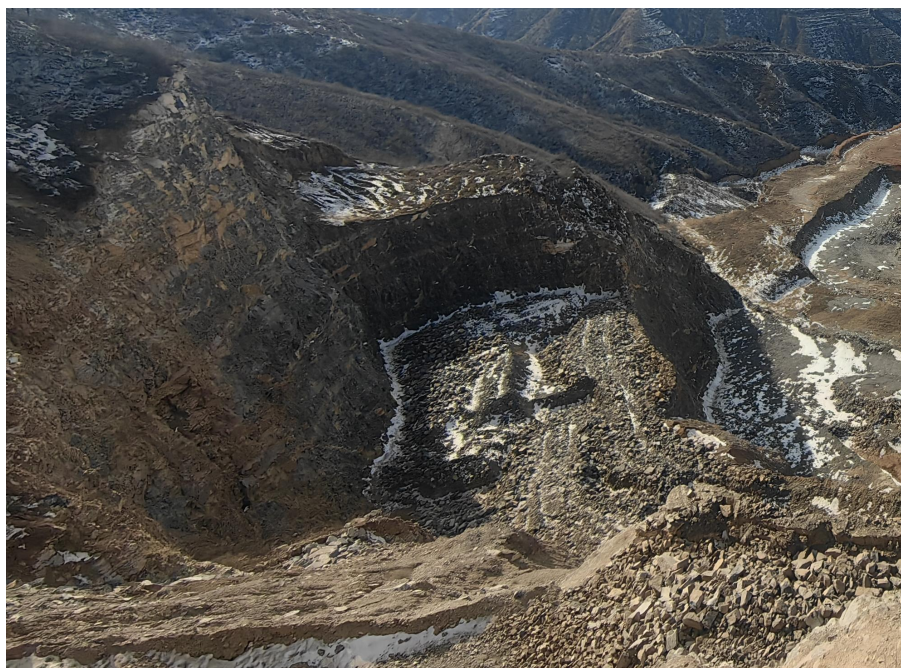
照片 8-1      XP1 不稳定边坡

XP1不稳定边坡：位于评估区中部原露天采场，坡长约182m，坡宽约35m，坡高约40m，边坡为一面坡无台阶，坡向170°，坡度约85°，坡体岩性为奥陶系中统下马家沟组石灰岩，边坡岩体节理、裂隙较发育，节理裂隙一部分为原生节理裂隙，一部分为开采时产生的次生裂隙，岩层倾向与边坡方向斜交，坡体裂隙发育，岩体较破碎，局部存在危岩体，存在崩塌、滑坡地质灾害隐患。

由于基岩节理裂隙较发育和人工爆破影响，现状条件下虽未发生崩塌、滑坡等地质灾害，但坡体稳定性差（见照片8-1）。

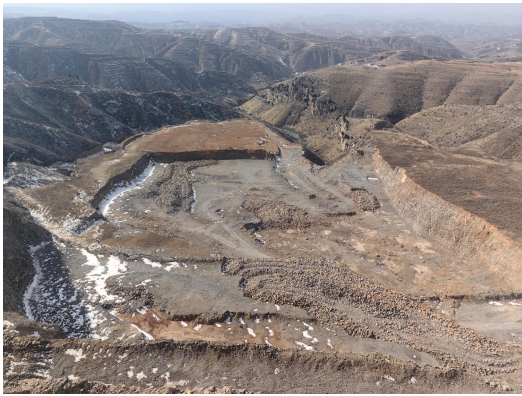
照片 8-2 采场破坏现状

现有露天采场：位于评估区的中部，占地面积  $2.22\text{hm}^2$ ，破坏地类为采矿用地，对土地资源影响与破坏程度严重，损毁时间为 2020 年以前。

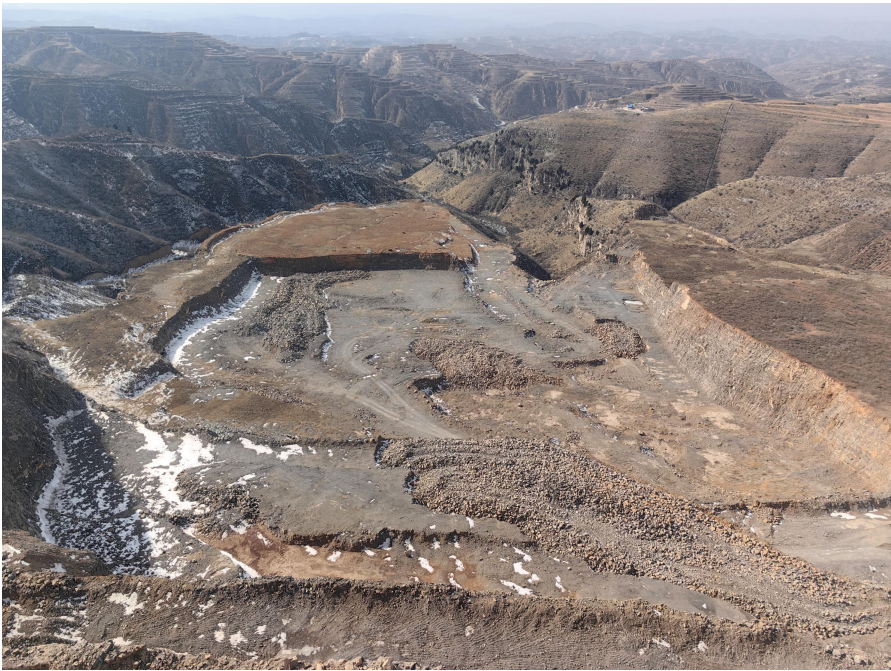
照片 8-6 采场破坏现状

根据现场调查，在矿区内共形成一处较大露天采场，总面积 2.22hm<sup>2</sup>，采场东西长约 240m，南北长约 100m，采场内有一处高陡边坡高约 40m，坡度 85°，为一面坡无台阶。露天采场破坏了草丛，破坏程度为重度，见

目前矿方未对采场进行生态恢复治理，采场范围内山体损坏破坏严重，植被消失殆尽，岩石裸露，场地水土流失现象严重。
