山西省离石区吕梁亿龙水泥有限公司建筑石料用石 灰岩矿资源开发利用和矿山环境保护与土地复垦方案

提交单位：吕梁亿龙水泥有限公司
编制单位：中国建筑材料工业地质勘查中心山西总队
编制时间：二〇二五年三月

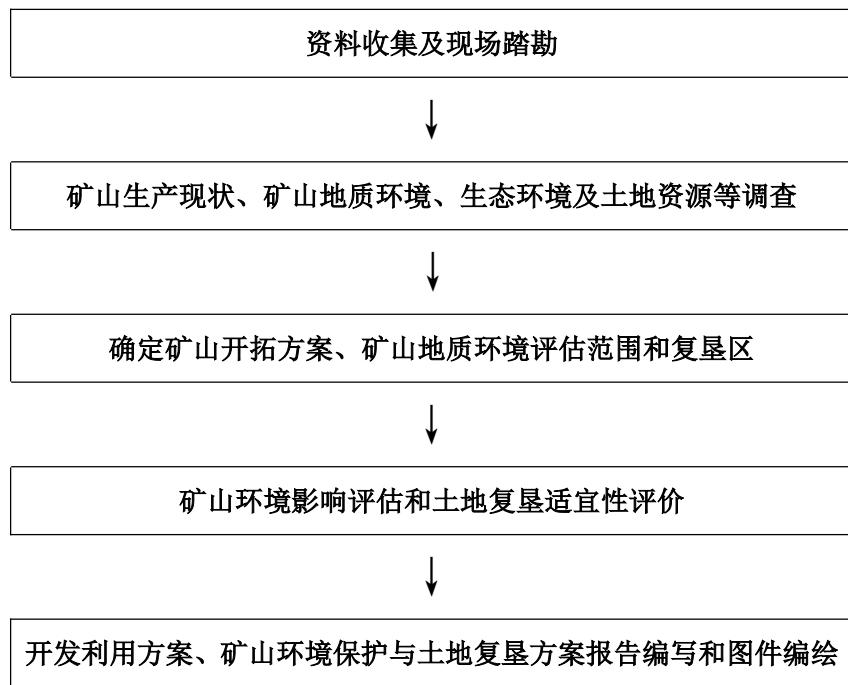
图 1-2 工作程序框图

充分搜集了与项目区周边相关的区域地质、水文地质、工程地质、环境地质、普查报告、动用说明书、初步设计、开发利用方案以及地形地貌、水文气象等资料，用以了解掌握区域及项目区的水文、气象、地形、地貌、地质、构造、水文地质、工程地质条件，从而初步确定评估范围。方案编制的工作程序框图见下图 1-2。

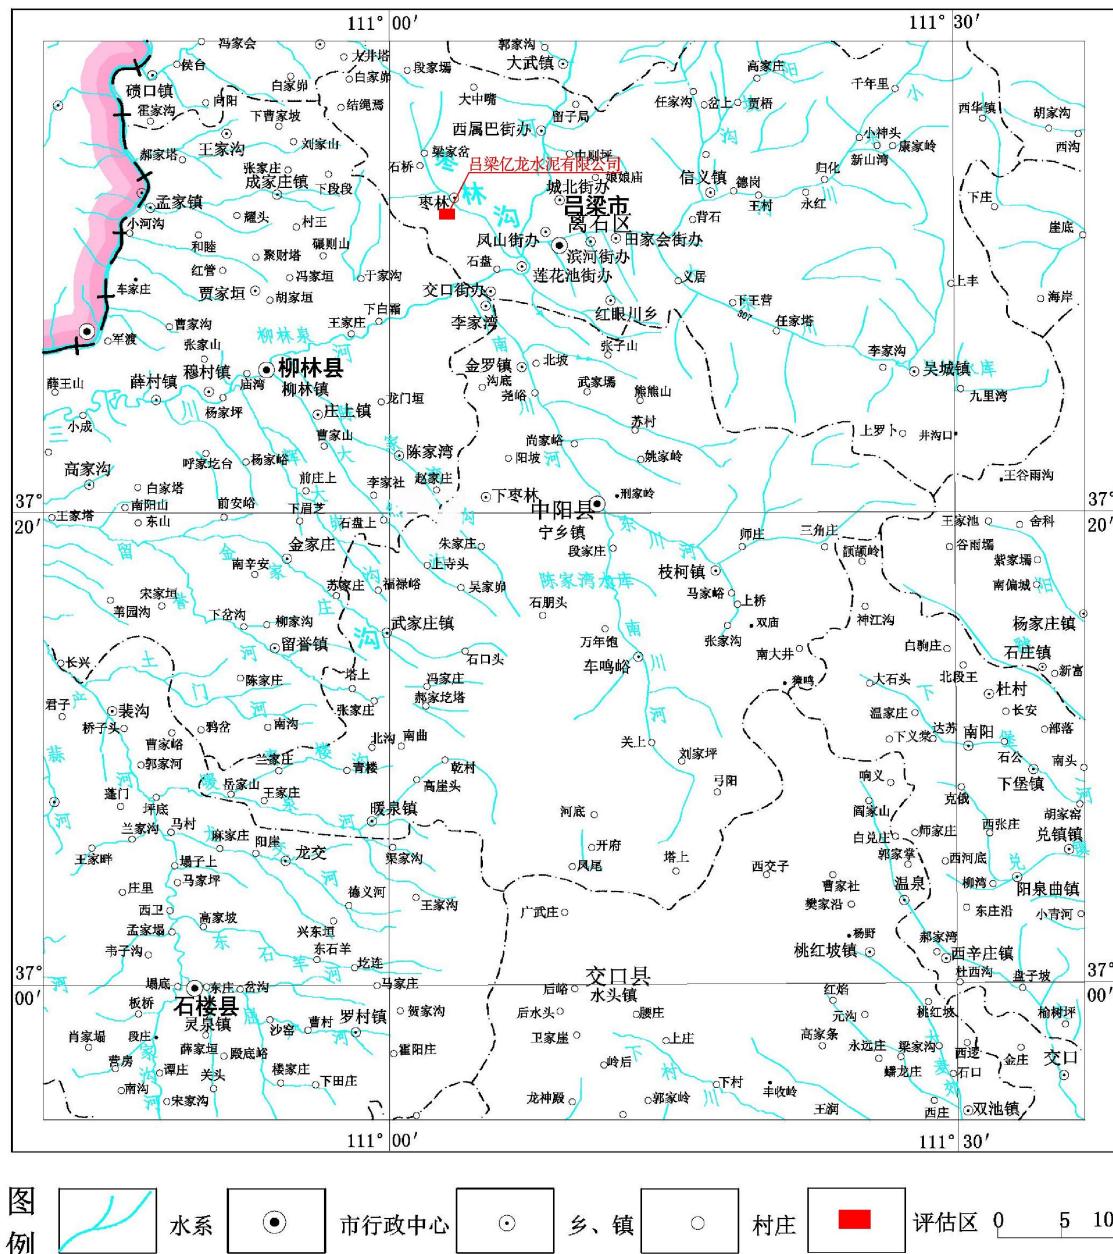
图 2-1 矿区水系图

矿区处于北川河支流范围，常年干涸，仅在雨季有小股汇流经过。矿区范围内无沟谷发育。

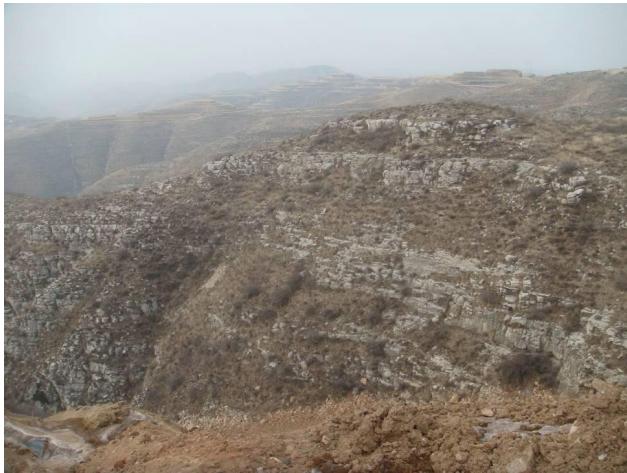
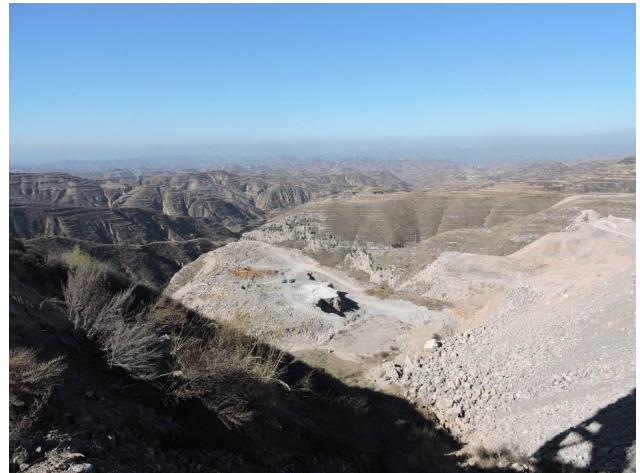
本矿区位于吕梁山中部，属构造融蚀中山区，地形切割较强烈，沟谷发育。矿区微地貌为一个山梁的中上部，位于整个沟谷顶端，矿区内地形切割较强烈，沟谷发育。

地势东高西低，最高点位于矿区东部，标高 1410m，最低点位于矿区西部，标高 1275m，相对高差 135m。地表大部分出露奥陶系中统下马家沟组地层，整体地形坡度 10° - 35° ，局部达到 50° - 70° 。

照片 2-1 项目区典型地形地貌照片

照片 2-2 项目区典型地形地貌照片

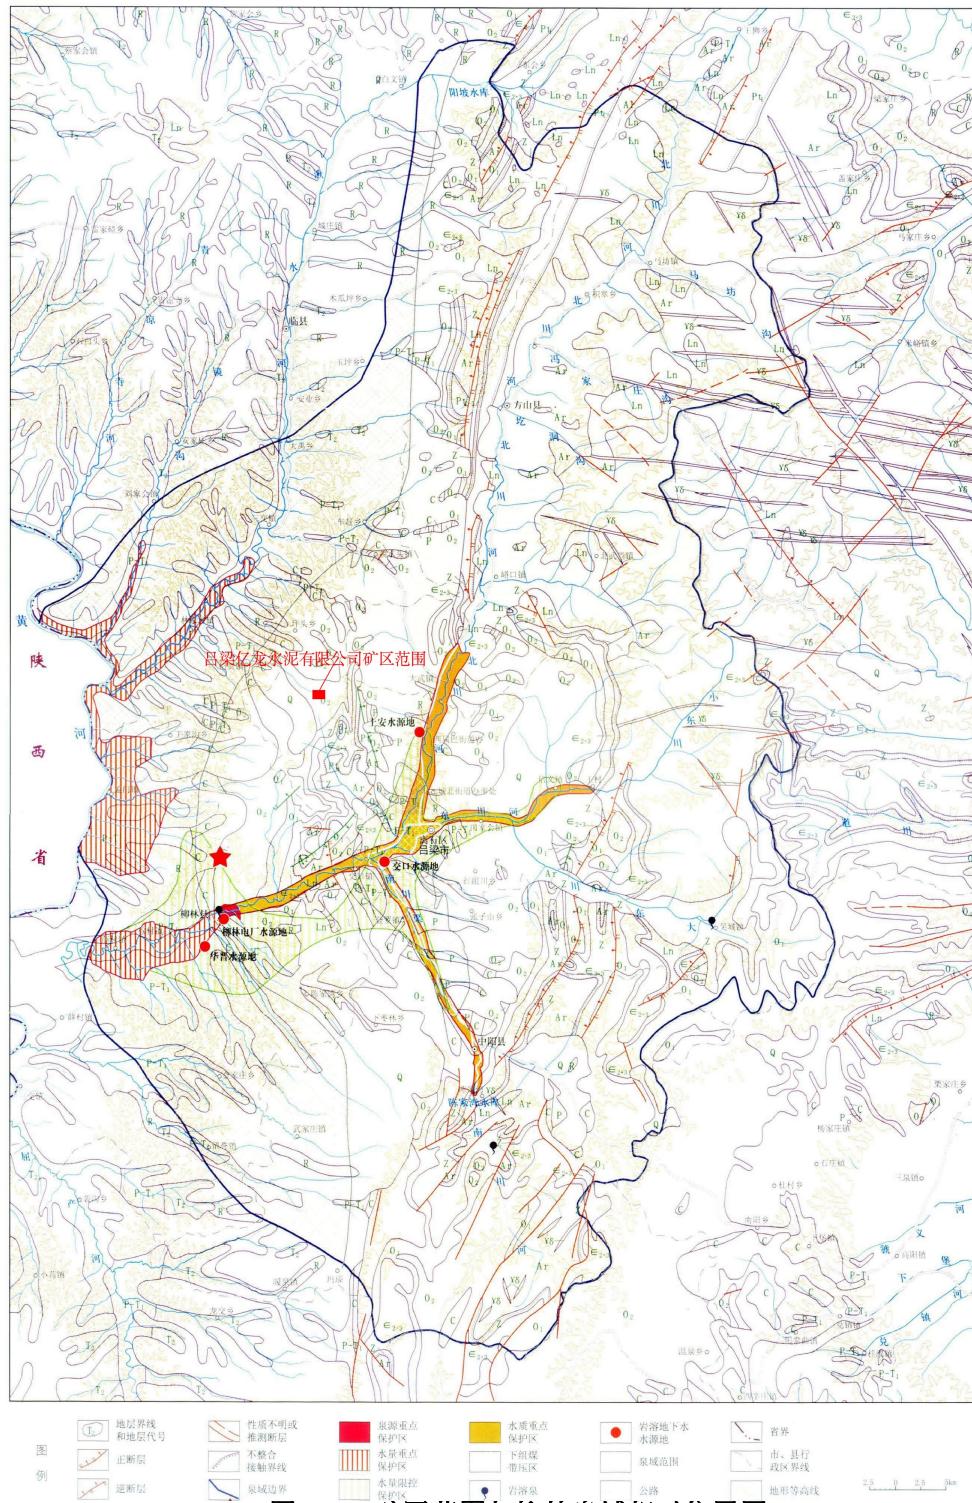
图 2-1 矿区范围与柳林泉域相对位置图

泉域重点保护区包括泉源区及重点开发区和碳酸盐岩主要渗漏河段，其范围上至柳林县李家湾乡下白霜村，下至穆村镇康家沟村的三川河河谷地段。矿区位于柳林泉域保护区范围内，但不属于柳林泉域重点保护区范围内，南距重点保护区范围边界约 16km，见图 2-1。

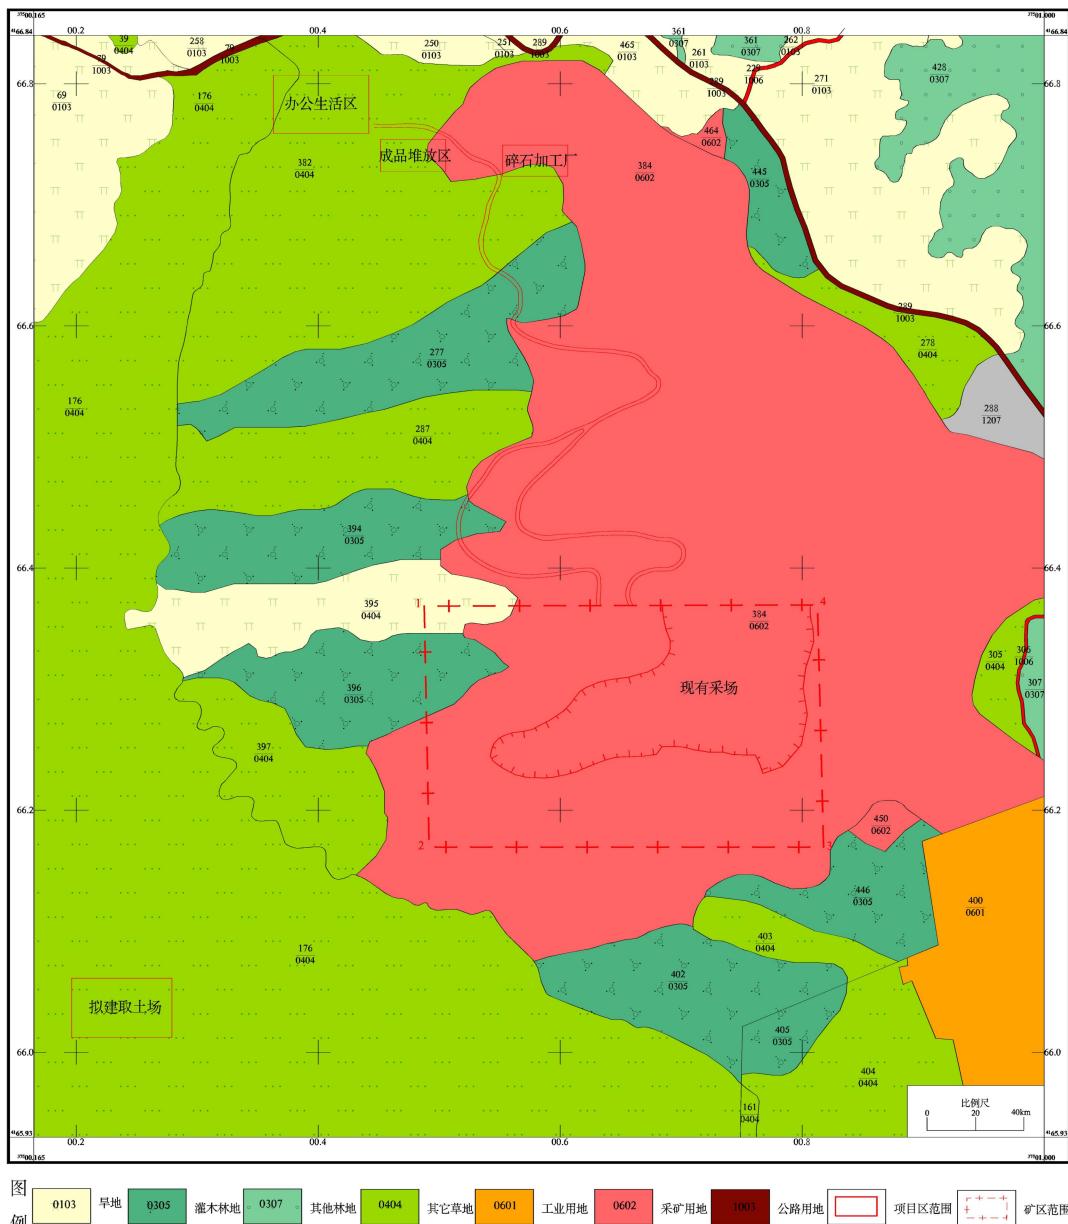
图 2-3 影响区土地利用现状图

权属名称			权属 性质	地类			合计
				03	04	06	
林地		草地		灌木林地	其他草地	采矿用地	
0305	0404	0602					
枣林乡	段家墕村	集体		0.31	1.10	6.48	7.89
合计				0.31	1.10	6.48	7.89

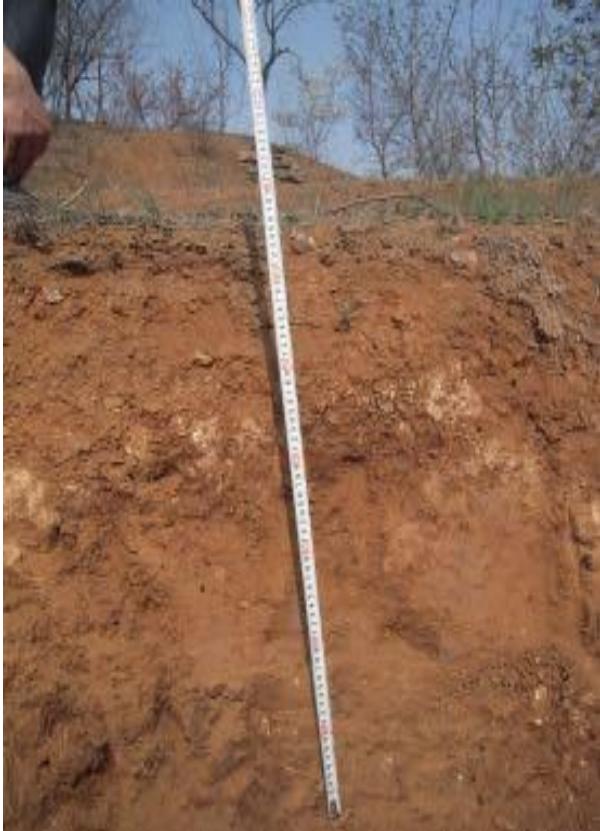
照片 2-5 林地土壤剖面

影响区内林地面积为 0.31hm^2 ，植物种类主要为油松、侧柏，植被覆盖率约 35%~55%，郁闭度为 0.5。影响区内其他林地面积为 0.0799hm^2 ，植物种类主要为油松、侧柏，还有次生灌丛、酸枣、荆条及附生各种蒿草，植被覆盖率约 20%~25%，郁闭度为 0.15，占总面积的 3.93%。林地土壤剖面见照片 2-5。

土壤类型	黄绵土	地类名称	其他林地
权属	枣林乡段家墕村	图斑编号	396

影响区内林地地形多为山地坡地，成土母质为黄土。土壤呈淡棕色，土壤质地为粉砂壤土，砂粒、屑粒或块状结构。土壤剖面分层性不明显，植被根系较发达。表土层有机质含量约为 6.52g/kg ，全氮含量约 0.86g/kg ，全磷

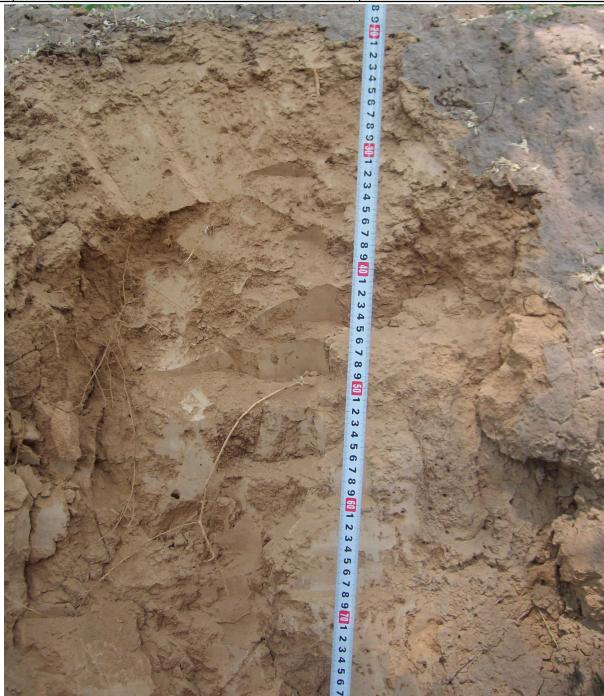
照片 2-6 草地土壤剖面

项目区范围内其他草地土壤厚度变化较大, 表层土壤质地较轻, 主要为自然演替形成的野生群落, 主要着生有羊茅草、狗尾草、白羊草、大披针叶苔草等, 总郁闭度约 0.55, 面积 1.10hm², 占总面积的 13.94%。林地土壤剖面见照片 2-6。

土壤类型	黄绵土	地类名称	草地
权属	枣林乡段家塢村	图斑编号	395

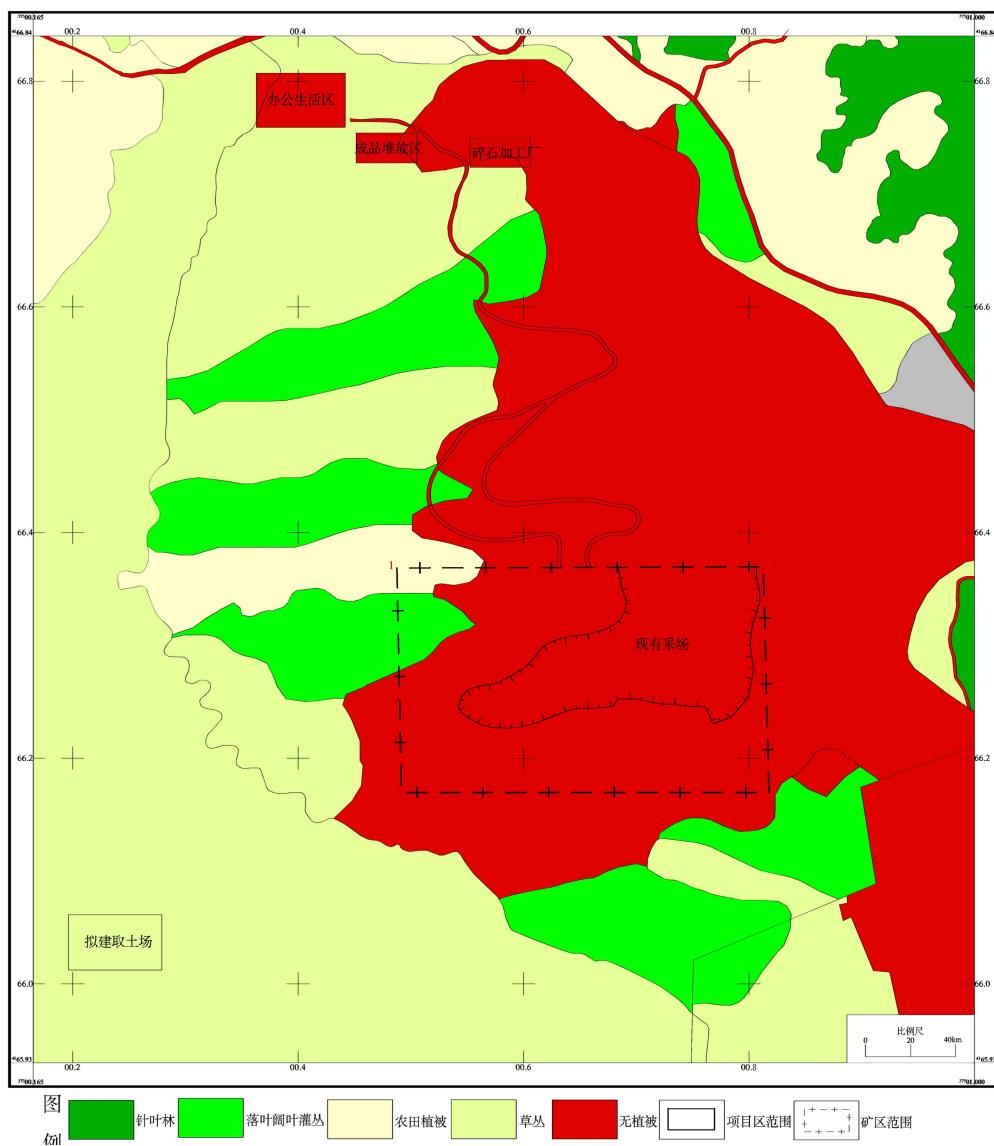
图 2-4 植被分布图

序号	植被类型	面积 (hm ²)	占矿区 (%)
1	无植被区	6.48	82.13
2	落叶阔叶灌丛	0.31	3.93
3	草丛	1.10	13.94
	合计	7.89	100.00

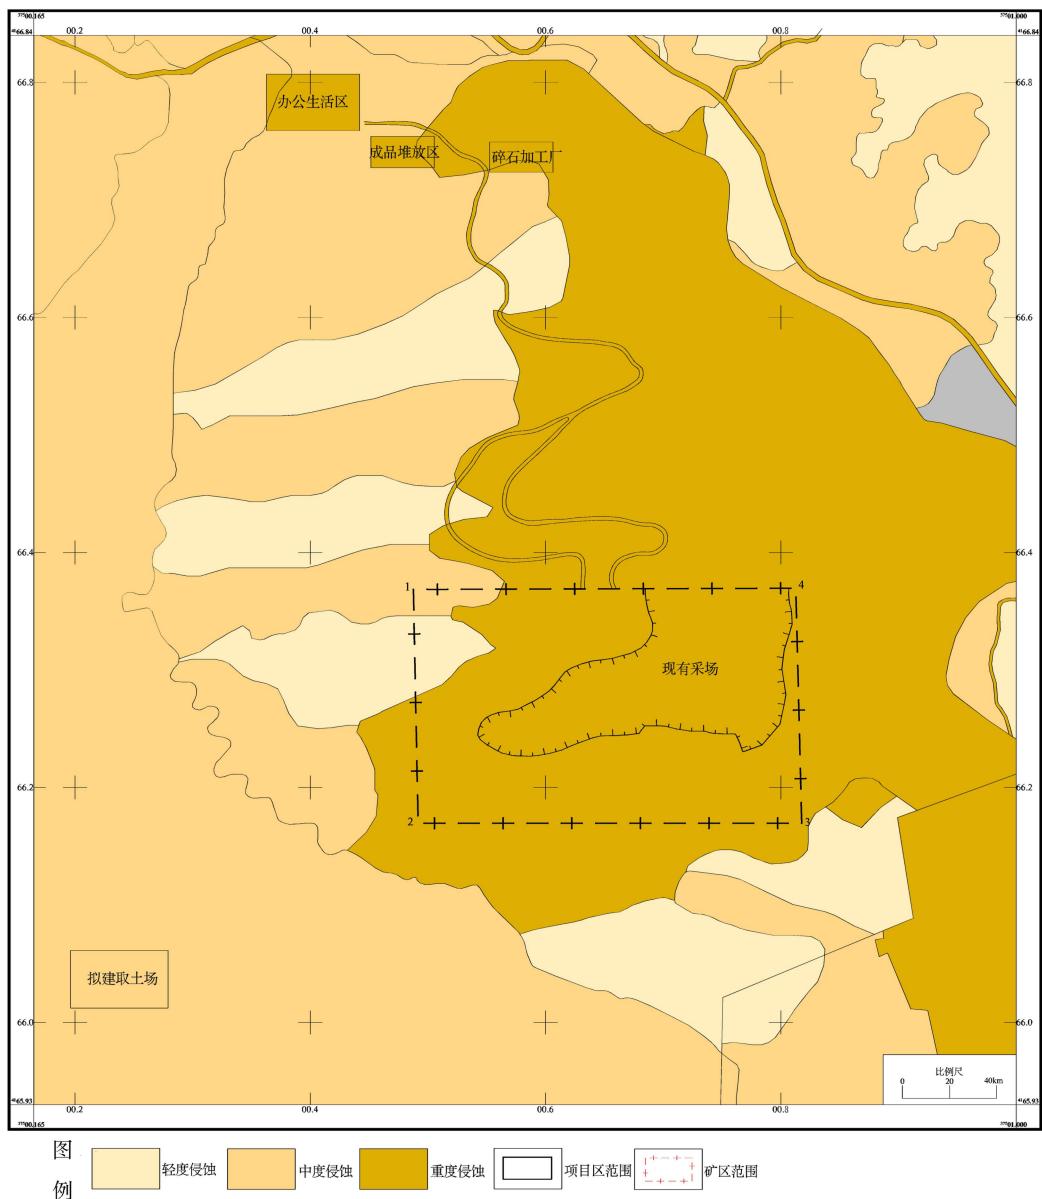
图 2-5 土壤侵蚀现状图

中度侵蚀 土壤侵蚀模数 $1000~2500 t/(km^2 \cdot a)$ ，面积 1.10 公顷，占矿区面积的 13.94%。

强度侵蚀 土壤侵蚀模数 $5000~8000 t/(km^2 \cdot a)$ ，面积 6.48hm²，占矿区面积的 82.13%。

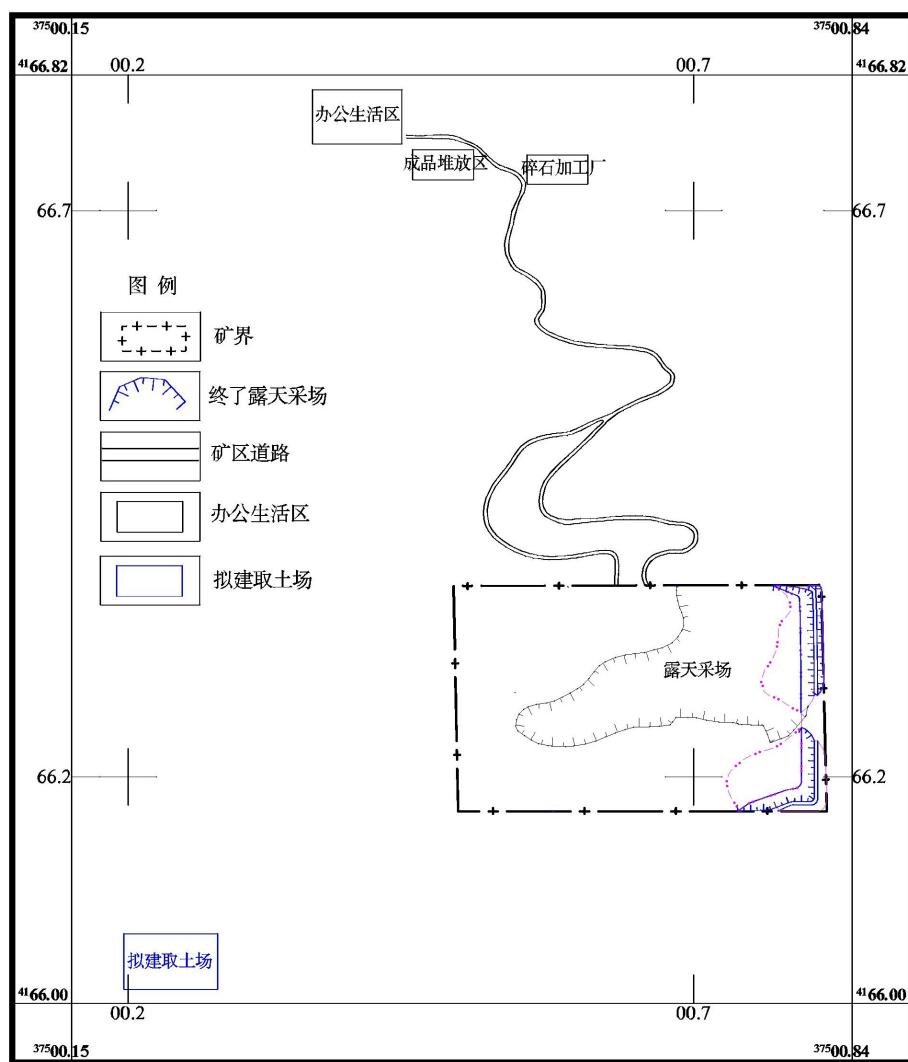
图3-2 工程平面布置图

由于吕梁市炸药实行现场实地供应，故矿区不设炸药库。具体布置详见矿山总平面布置图。

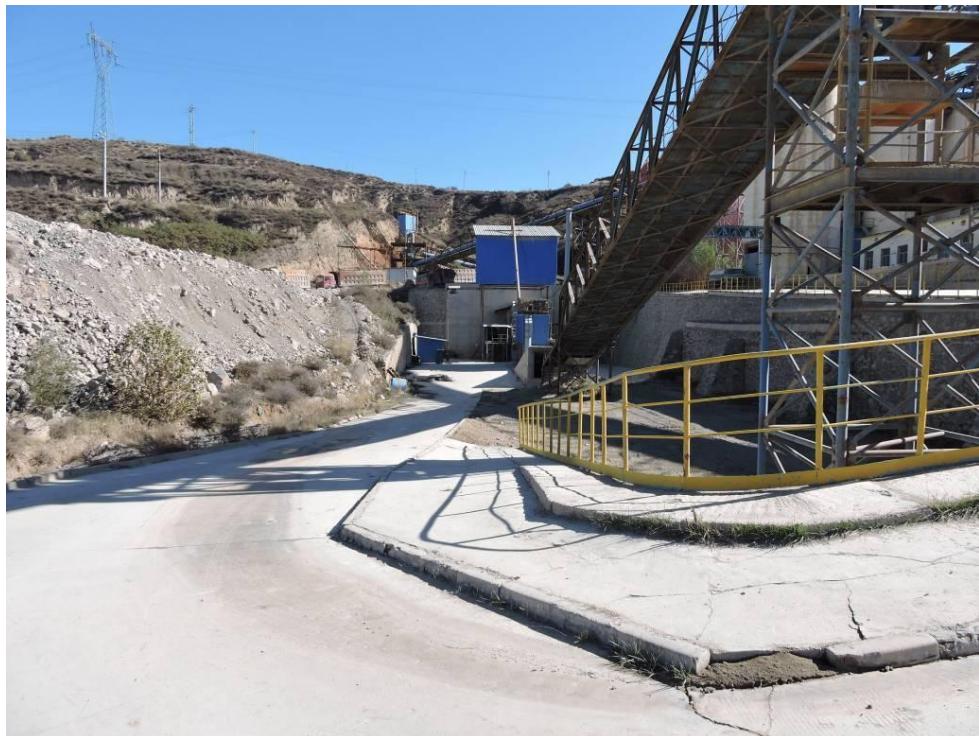
照片5-1 工业场地（破碎车间）

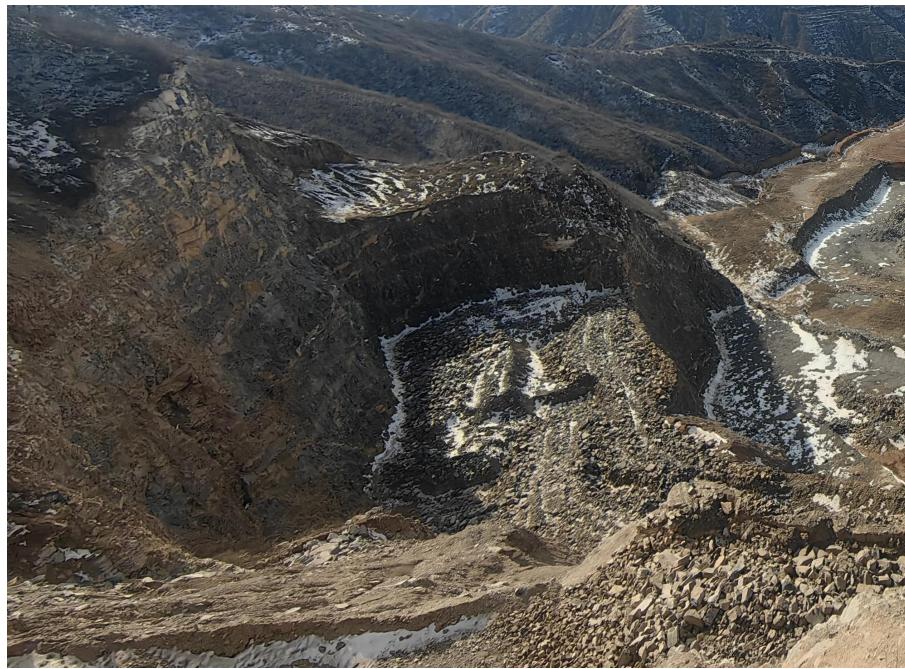
XP1不稳定边坡：位于评估区中部原露天采场，坡长约182m，坡宽约35m，坡高约40m，边坡为一面坡无台阶，坡向170°，坡度约85°，坡体岩性为奥陶系中统下马家沟组石灰岩，边坡岩体节理、裂隙较发育，节理裂隙一部分为原生节理裂隙，一部分为开采时产生的次生裂隙，岩层倾向与边坡方向斜交，坡体裂隙发育，岩体较破碎，局部存在危岩体，存在崩塌、滑坡地质灾害隐患。

由于基岩节理裂隙较发育和人工爆破影响，现状条件下虽未发生崩塌、滑坡等地质灾害，但坡体稳定性差（见照片8-1）。

照片 8-1 XP1 不稳定边坡

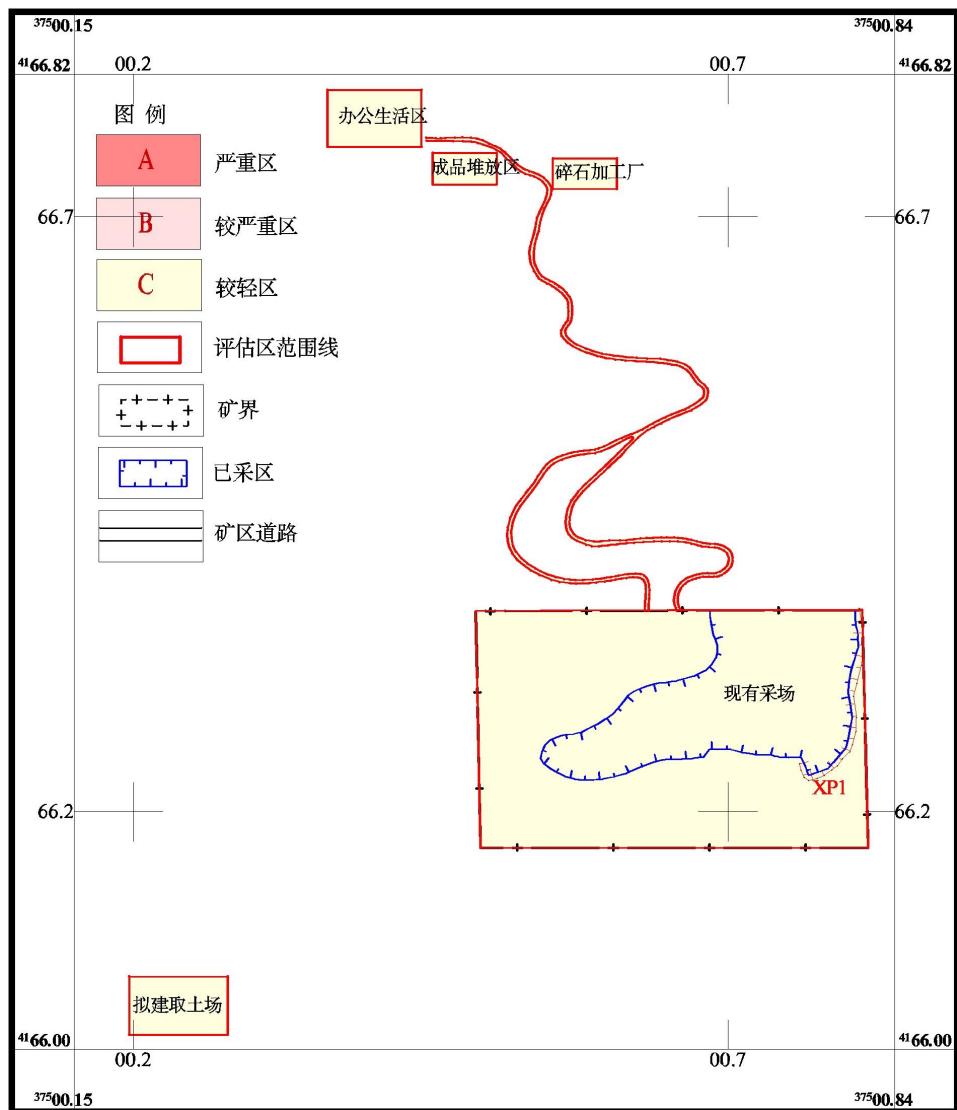
图 8-1 地质灾害影响现状评估分区图

综上所述，现状条件下，评估区内崩塌、滑坡、泥石流地质灾害不发育，但存在崩塌、滑坡地质灾害隐患，对地质环境的影响程度较轻。

对照《编制规范》附录 E、表 E. 1，现状条件下，评估区内内地质灾害危险性小，地质灾害对采矿活动影响程度“较轻”，面积合计 7.89 hm^2 （见表 8-4 和图 8-1）。

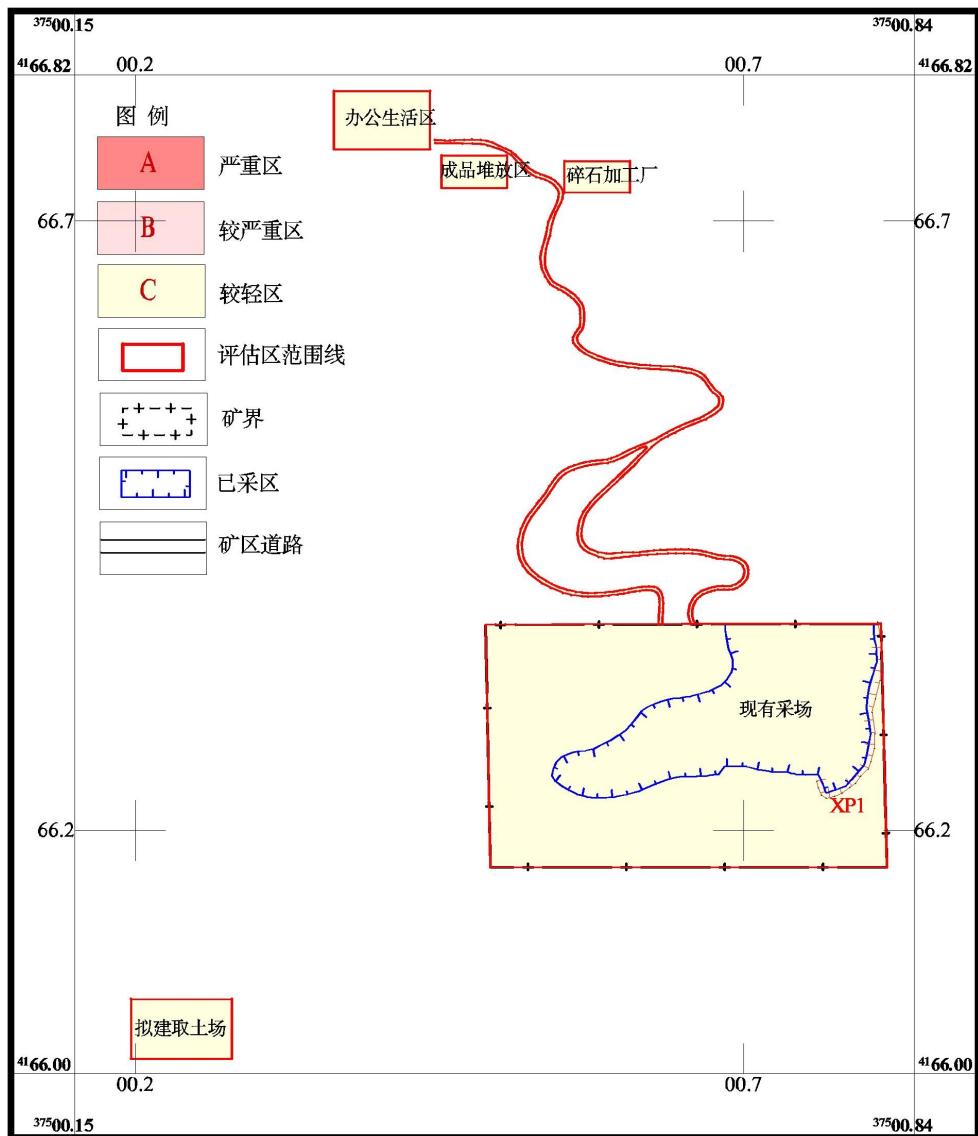
图 8-2 含水层影响现状评估分区图

采只是对灰岩地层造成了破坏，改变了大气降水入渗补给条件，不会引起奥灰水水位下降、含水层疏干和破坏，矿山开采对该含水层水位影响较小，采矿对含水层的影响与破坏程度较轻。

根据《编制规范》附录 E、表 E. 1 矿山地质环境影响程度分级表，现状条件下采矿活动对含水层影响程度“较轻”（见图 8-2 和表 8-5）。

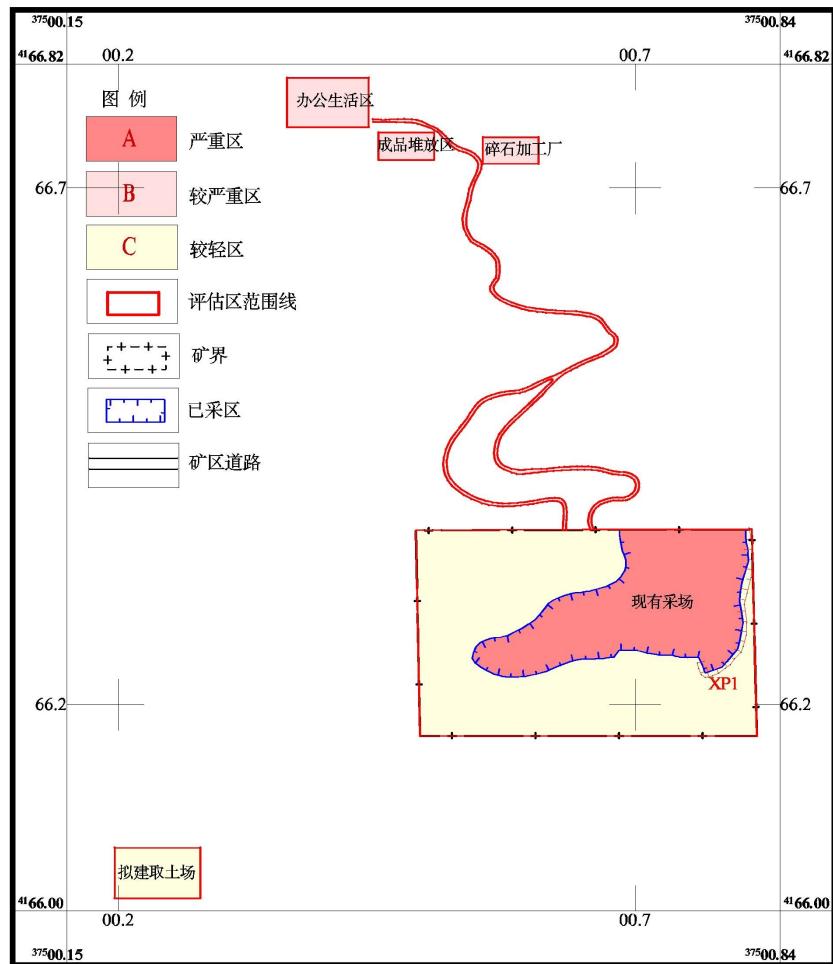
图 8-3 地形地貌景观影响现状评估分区图

矿区道路：运输道路连接矿区内外，占地面积 0.33hm²，现状下植被被破坏，对地形地貌景观破坏大，程度较严重。对照《编制规范》附录 E 表 E.1 矿山地质环境影响程度分级表，现状条件下，评估区采场对地形地貌景

观影响与破坏程度严重, 面积 2.22hm^2 ; 办公生活区、成品堆放区、碎石加工厂及矿区道路对地形地貌景观影响与破坏程度较严重, 面积 1.00hm^2 ; 取土场和其他区域等其他范围采矿活动对地形地貌景观影响与破坏程度较轻, 面积 4.67hm^2 , 见图 8-3 和表 8-6。

现有露天采场：矿山开采形成的原露天采场位于评估区的中部，边坡坡度最大约 85°，采场开采标高为 1364.07m-1408.57m，采场东西长约 240 米，南北长约 100 米。并形成高陡不稳定边坡，为一面坡无台阶。采矿使原来的山坡高程降低，原来呈浑圆状山坡移为平台，并局部形成基岩陡壁，影响和破坏地形地貌面积共约 2.22hm²。对照《编制规范》附录 E、表 E.1 矿山地质环境影响程度分级表，现状条件下采矿活动对地形地貌景观影响“严重”。

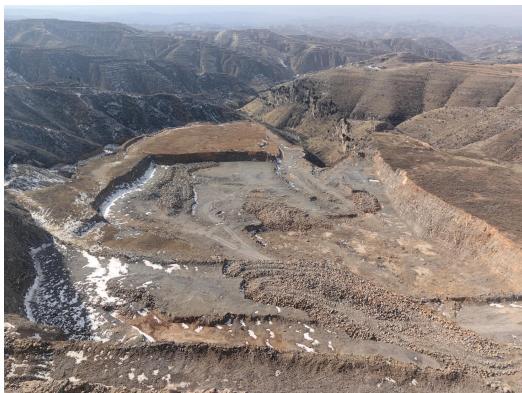
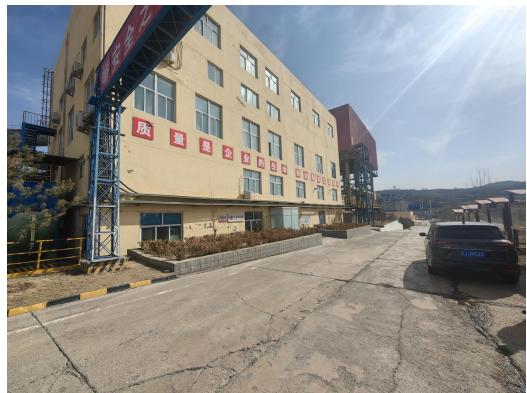
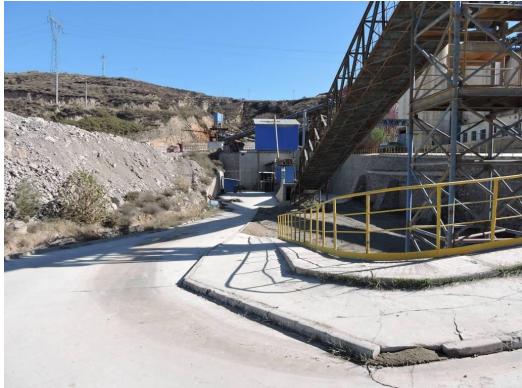
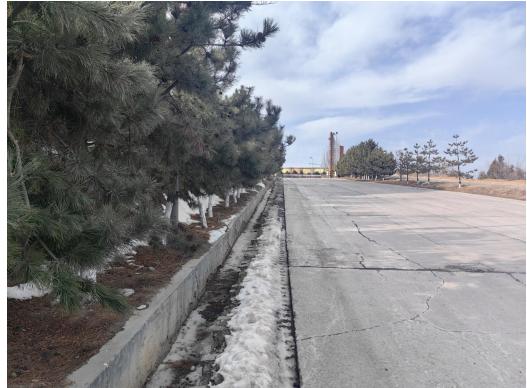
现有露天采场：位于评估区的中部，占地面积 2.22hm^2 ，破坏地类为采矿用地，对土地资源影响与破坏程度严重，损毁时间为 2020 年以前。

办公生活区：位于评估区北部，占地面积 0.39hm^2 ，破坏地类为其他草地，对土地资源影响与破坏程度严重，损毁时间为 2012 年。

碎石加工场：位于评估区北部，占地面积 0.14hm^2 ，破坏其他草地 0.03hm^2 、采矿用地 0.11hm^2 ，对土地资源影响与破坏程度严重，损毁时间为 2012 年。

运输道路：占地面积 0.33hm^2 ，破坏灌木林地面积为 0.03hm^2 、其他草地面积为 0.04hm^2 、采矿用地 0.26hm^2 ，对土地资源影响与破坏程度严重，损毁时间为 2012 年。

照片 8-2 采场破坏现状

照片 8-3 办公生活区

照片 8-4 碎石加工场

照片 8-5 矿山道路

其他区域未破坏，面积为灌木林地 0.28hm^2 ，其他草地 0.13hm^2 ，采矿用地 3.86hm^2 ，共计 4.27hm^2 ，对土地资源影响与破坏程度较轻。详见表 8-7，照片 8-2、8-3、8-4、8-5。

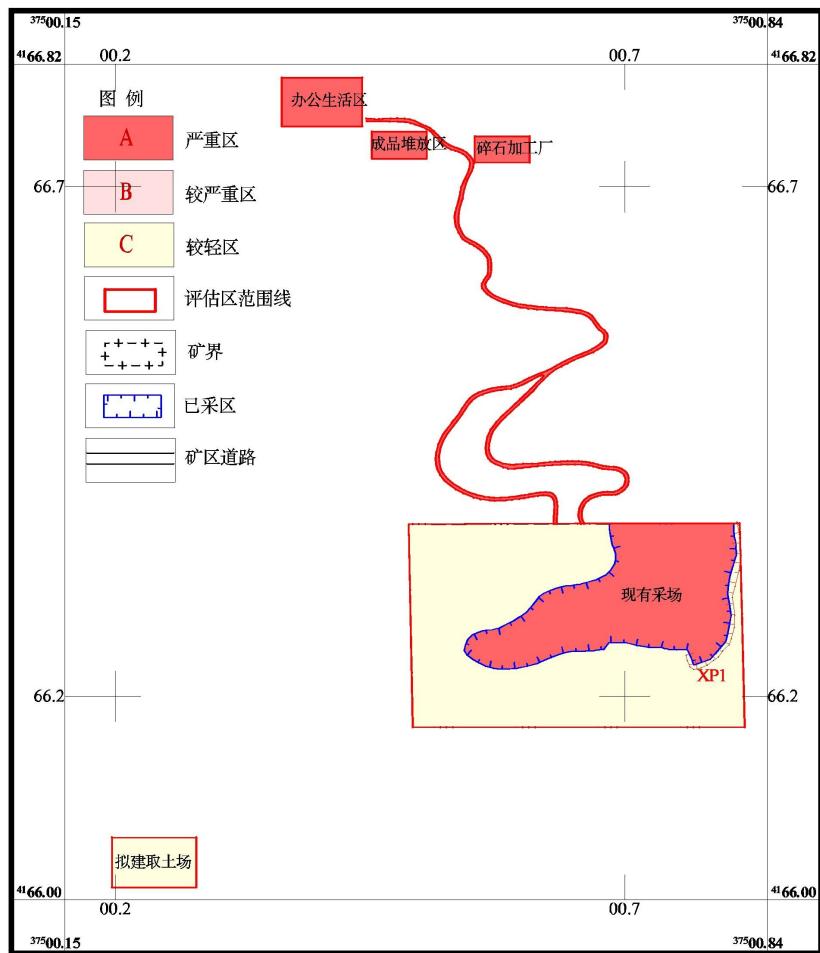
图 8-4 土地资源影响现状评估分区图

对照《编制规范》附录 E 表 E.1 矿山地质环境影响程度分级表，现状条件下，评估区内各类采矿活动对土地资源影响程度分为“严重区”及“较轻区”，其中“严重区”为评估区露天采场、办公生活区、成品堆放区、碎石加工场和矿山道路，面积合计 3.22hm^2 ，其他区域受采矿活动影响较小，对地形地貌影响与破坏“较轻”，面积合计 4.67hm^2 。见图 8-4 和表 8-8。

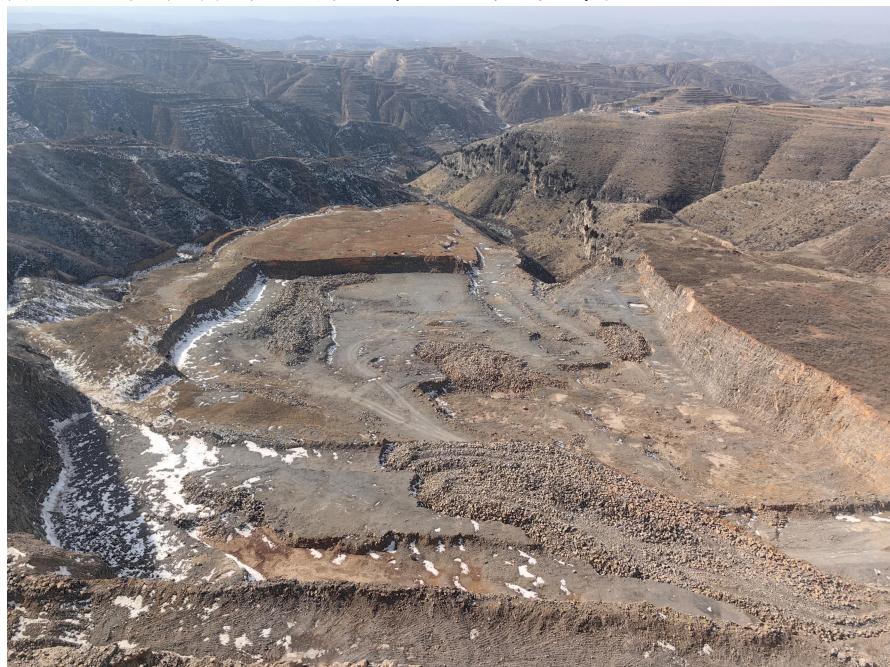
根据现场调查，在矿区共形成一处较大露天采场，总面积 2.22hm^2 ，采场东西长约 240m，南北长约 100m，采场内有一处高陡边坡高约 40m，坡度 85° ，为一面坡无台阶。露天采场破坏了草丛，破坏程度为重度，见

目前矿方未对采场进行生态恢复治理，采场范围内山体损坏破坏严重，植被消失殆尽，岩石裸露，场地水土流失现象严重。

照片 8-6 采场破坏现状

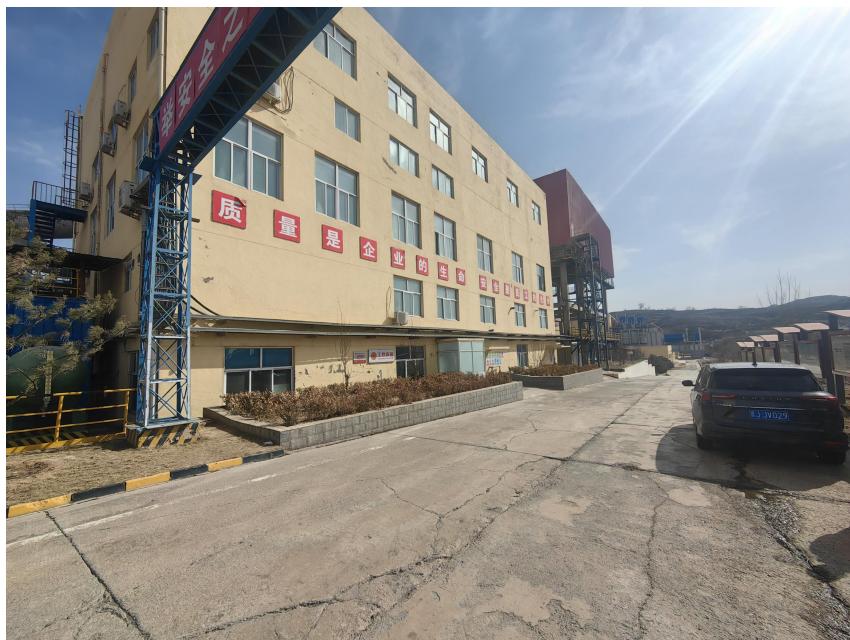
办公生活区位于矿区北部直距约 450m 处的山坡上，占地面积 0.39hm²。总体上呈北东高南西低，最高点位于工业场地北东部，高程约 1362m，最低点位于工业场地南西部，高程约 1350m，高差约 12m。主要建筑有办公室、单身宿舍、食堂及浴室、材料加工库、机修车间、变电站等。办公生活区破

坏了草丛，破坏程度为重度，见照片 8-7、表 8-10。

照片 8-7 办公生活区

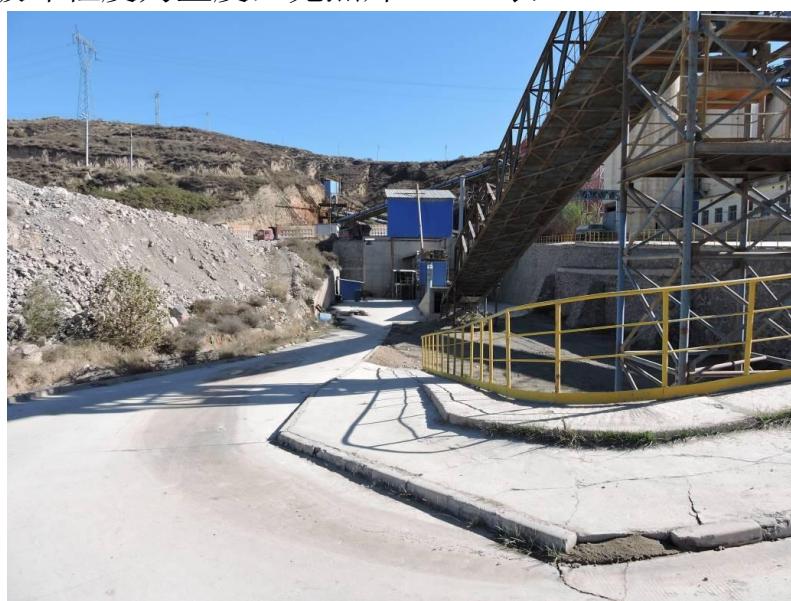
碎石加工厂位于厂区北部直距约 360m 处的山坡上，占地面积为 0.14hm²，场区中的生产设备按地势的高低分布，高差较小。碎石加工厂破坏了草丛，破坏程度为重度，见照片 8-8、表 8-11。

照片 8-8 碎石加工场

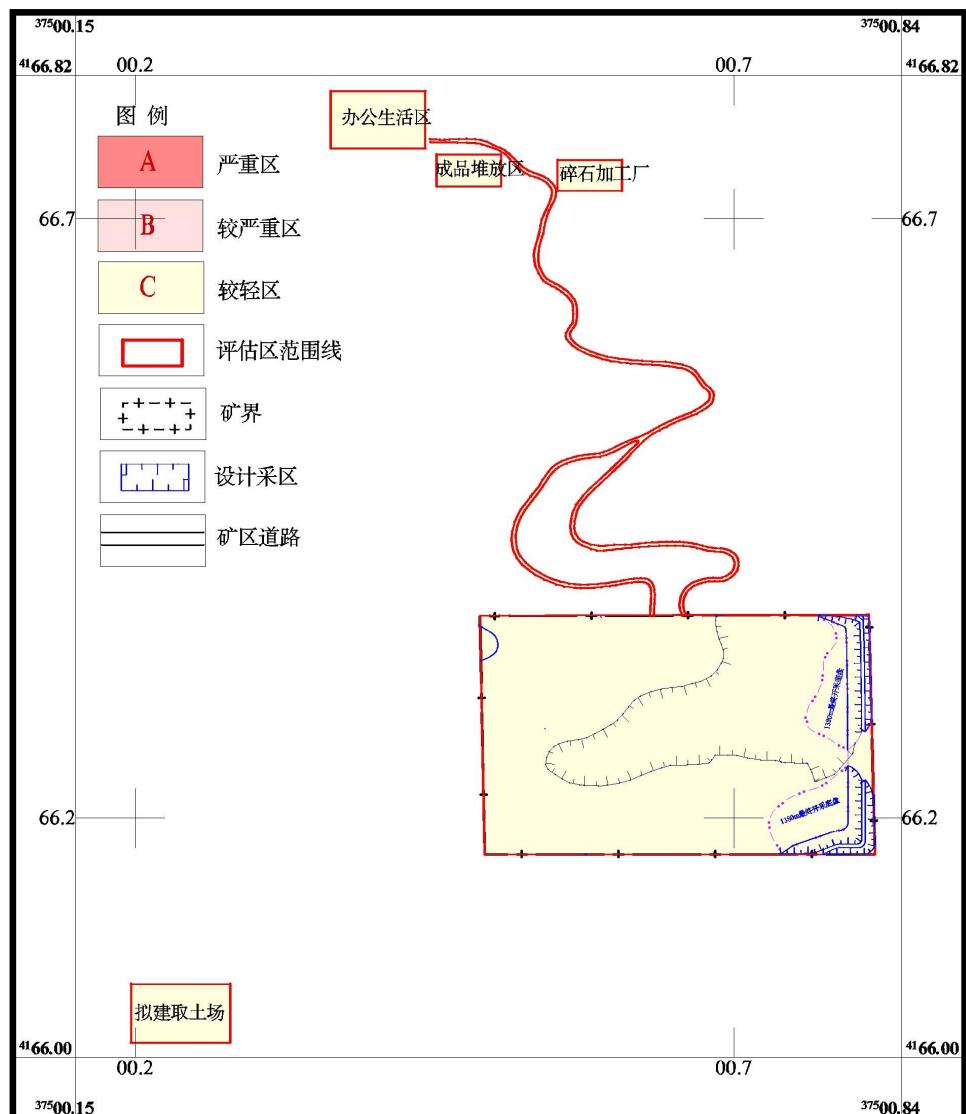
图8-5 地质灾害危险性预测评估分区示意图

对照《编制规范》附录 E. 表 E. 1 矿山地质环境影响程度分级表，预测未来开采终了形成的边坡在严格按照设计进行开采的前提下，最终形成的边坡发生崩塌或滑坡地质灾害可能性小，危害程度小，发育程度小，危险性小。面积 7.89hm^2 （见图 8-5、表 8-16）。

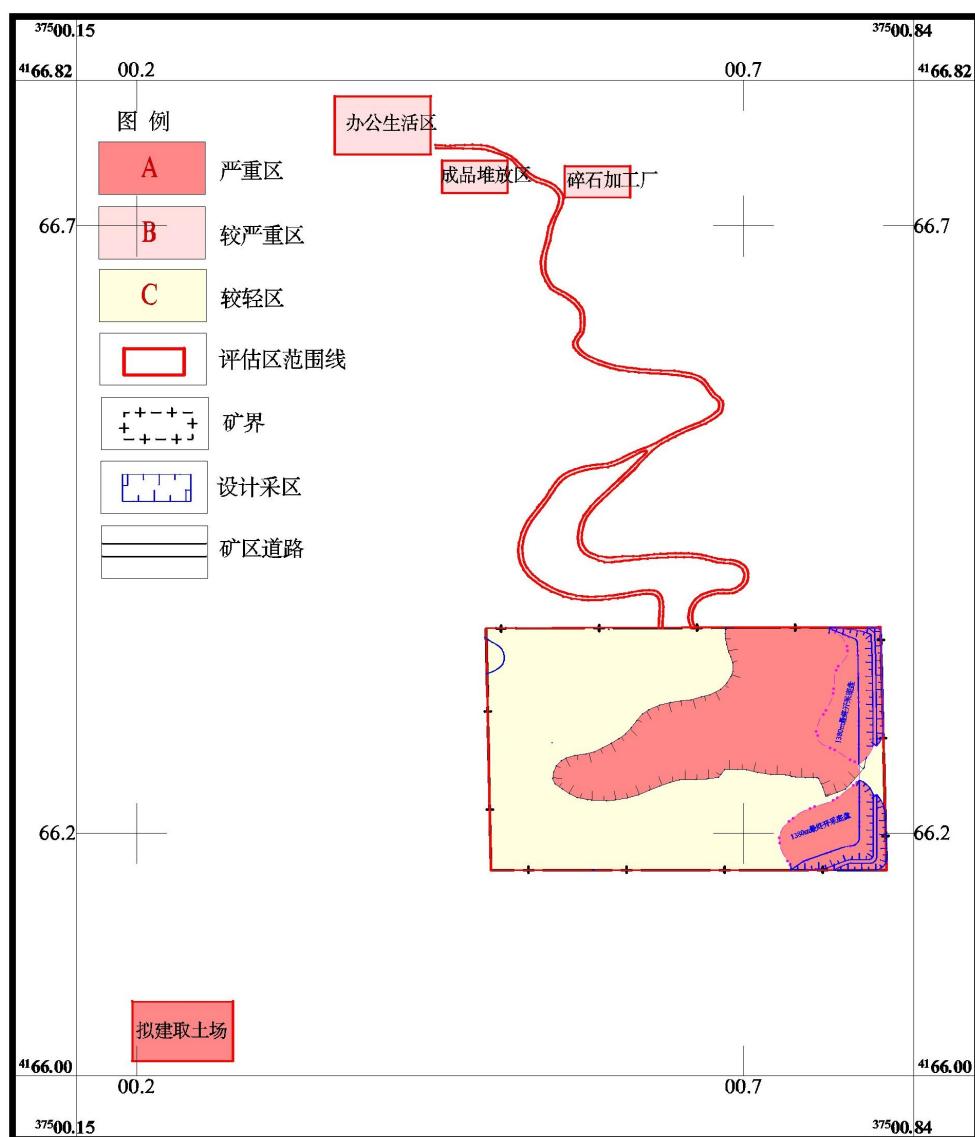
图8-7 矿山地形地貌景观预测评估分区图

对照《编制规范》附录E表E.1矿山地质环境影响程度分级表，分析预测，采场及取土场对地形地貌景观影响与破坏程度严重，面积3.19hm²；办公生活区、成品堆放区、碎石加工场及矿区道路对地形地貌景观影响与破坏程度较严重，面积1.00hm²；其他区域采矿活动对地形地貌景观影响与破坏程度较轻，面积3.70hm²，共计7.89hm²，见表8-18和图8-7。

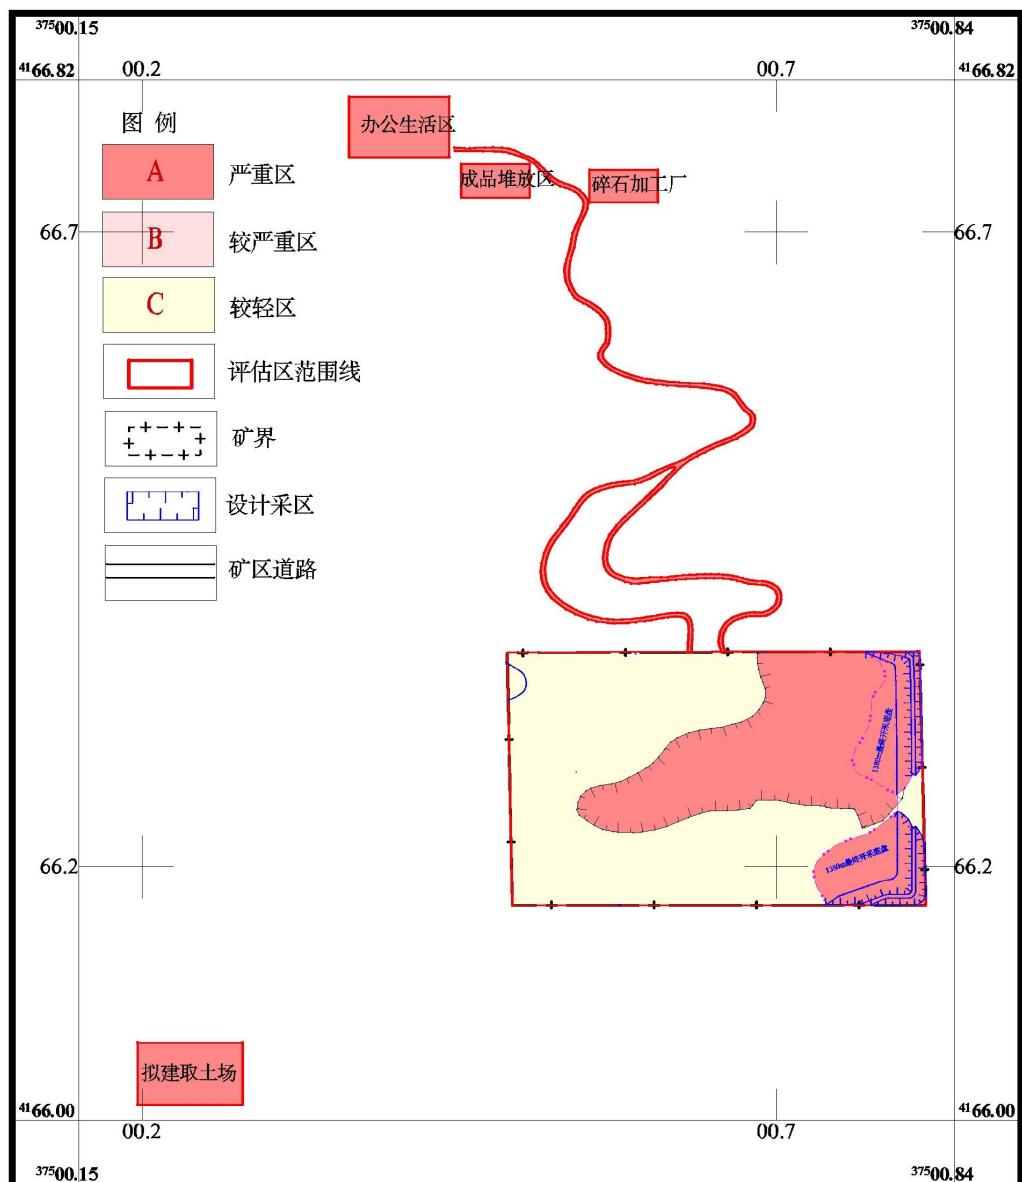
图 8-8 采矿活动对土地资源预测分区图

现状分区 区	位置	面积(hm^2)		分区说明
		分区	合计	
严重区 (A)	A1	采场	2.79	占地面积 $2.79hm^2$, 破坏地类为采矿用地, 对土地资源影响与破坏程度严重。 破坏其他草地 $0.39hm^2$, 对土地资源影响与破坏程度严重。
	A2	取土场	0.40	
	A3	办公生活区	0.39	破坏其他草地 $0.11hm^2$ 、采矿用地 $0.03hm^2$, 对土地资源影响与破坏程度严重。 破坏其他草地 $0.03hm^2$ 、采矿用地 $0.11hm^2$, 对土地资源影响与破坏程度严重。
	A4	成品堆放区	0.14	
	A5	碎石加工场	0.14	破坏灌木林地面积为 $0.03hm^2$, 其他草地面积为 $0.04hm^2$, 采矿用地 $0.26hm^2$, 共计 $0.33hm^2$, 对土地资源影响与破坏程度严重。 涉及其他草地 $0.40hm^2$, 现状下未破坏, 对土地资源影响与破坏程度严重。
	A6	矿区道路	0.33	
较轻区 (C)	C1	其他区域	3.70	涉及灌木林地 $0.28hm^2$, 其他草地 $0.13hm^2$, 采矿用地 $3.86hm^2$, 共计 $4.27hm^2$, 现状下未破坏, 对土地资源影响与破坏程度较轻。
合计			7.89
