山西省离石区吕梁亿龙水泥有限公司建筑石料用石 灰岩矿资源开发利用和矿山环境保护与土地复垦方案

提交单位：吕梁亿龙水泥有限公司
编制单位：中国建筑材料工业地质勘查中心山西总队
编制时间：二〇二五年三月

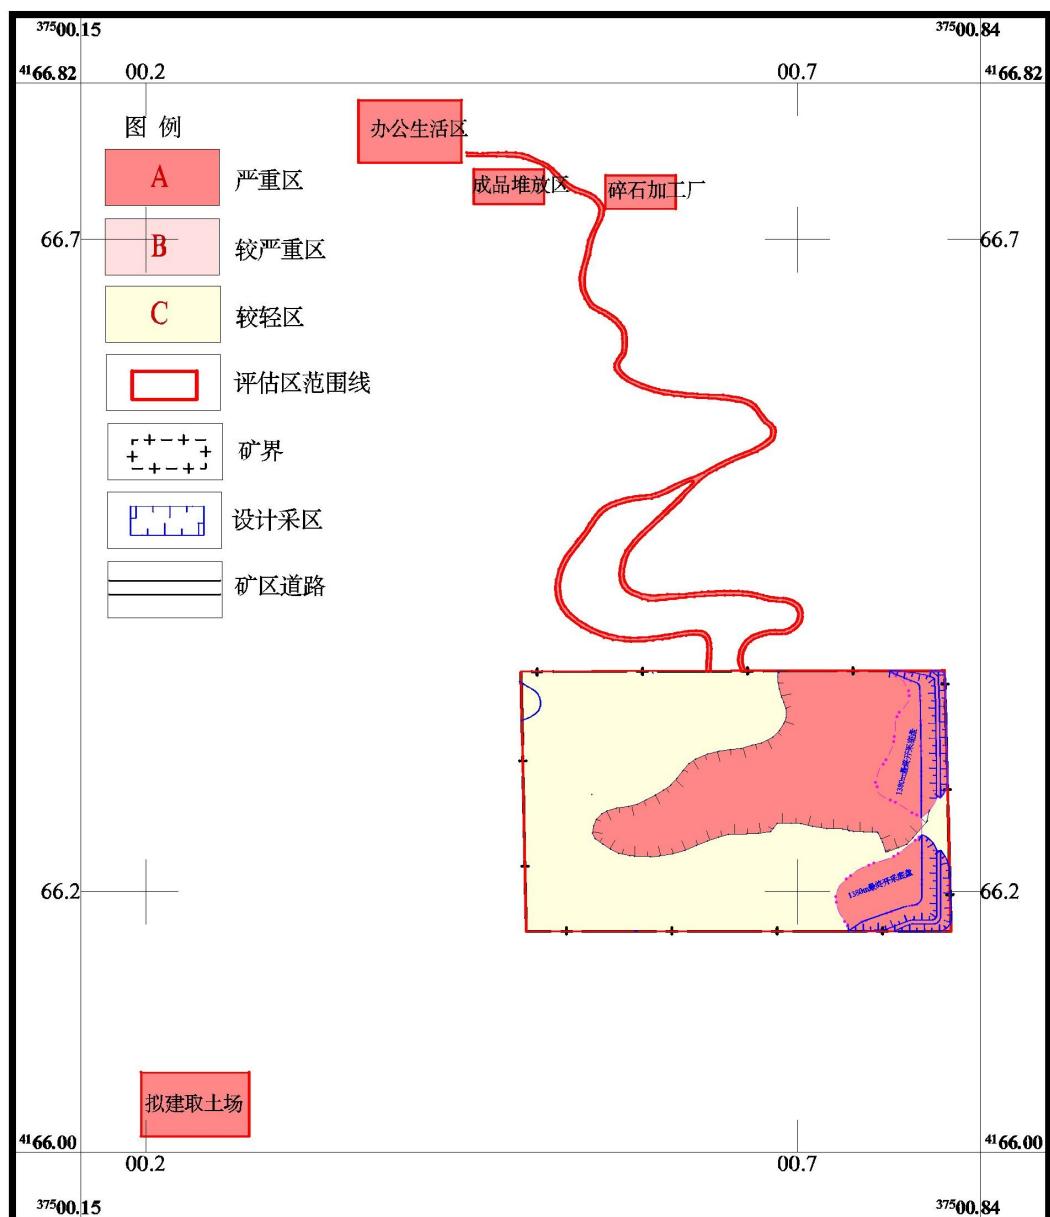
图 8-9 服务期采矿活动影响预测综合分区图

影响程度		分布范围	面积 (hm^2)	占评估区 面积比例 (%)	确定因素				
编号	分级				地质灾害	含水层	地形地貌景观	土地资源	生态环境
A1	严重区	露天采场	2.79	35.36	预测遭受地质灾害危险性小、危害小。	矿山开采最低标高高于奥灰水水位标高，对含水层影响与破坏较轻。	矿区全部开采后对地形地貌景观的影响程度严重。	破坏地类为采矿用地，对土地资源影响严重。	矿山开采对生态环境影响与破坏程度严重。
A2		办公生活区	0.39	4.94	预测遭受地质灾害危险性小、危害小地质灾害影响程度较轻。	矿区无村庄分布，周围无水源地，矿山生活用水主要靠汽车外拉，因此采矿活动对矿区及当地居民生产生活用水影响较轻。	改变原有地形地貌景观，对地形地貌景观的影响程度较严重。	破坏地类为灌木林地、其他草地及采矿用地，对土地资源影响严重。	场地整平、建筑物建设及料石堆放等对生态环境影响与破坏程度严重。
A3		成品堆放区	0.14	1.77					
A4		碎石加工场	0.14	1.77					
A5		矿山道路	0.33	4.18					
A6		取土场	0.40	5.07					
C	较轻区	其他区域	3.70	46.89%	受采矿活动影响较轻。	受采矿活动影响较轻。	受采矿活动影响。	受采矿活动影响较轻。	对生态环境影响与破坏程度较轻。
合计			7.89	100.00

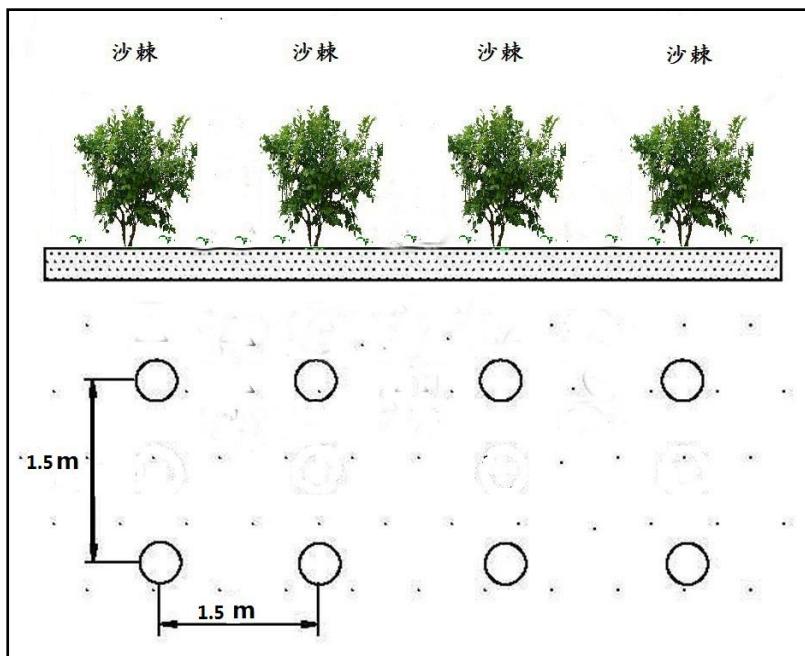
图 11-1 沙棘配置设计图

旧采场及露天采场平台复垦为灌木林地，选择林草混交模式，进行生态恢复。复垦时灌木树苗要发育良好，根系完整，无病虫和机械损伤，起苗后应尽快栽植。按一般种树方法种植，挖穴直径 0.60m，深 0.60m，株行距 $1.5 \times 1.5\text{m}$ ，苗木直立穴中，保持根系舒展，分层覆土，然后将土踏实，浇

透水，再覆一层虚土，以利保墒。每年人工穴内松土、除草一次，松土深5-10cm。栽植面积为全部栽种，并进行林下种草，采用撒播草籽方式，本方案设计草种为紫花苜蓿和无芒雀麦，1:1撒播于地上。旧采场面积1.88hm²，栽植沙棘8355株，撒播草籽1.88hm²。露天采场平台面积0.55hm²，栽植沙棘2444株，撒播草籽0.55hm²。具体配置见图11-1、表11-3。同时设计在露天采场平台台阶外边沿修筑宽度30cm、高度30cm的挡土设施，采用采场废石进行修筑，防止水土流失。经计算，露天采场边坡长430m，修筑挡土设施长度为430m，约38.7m³。

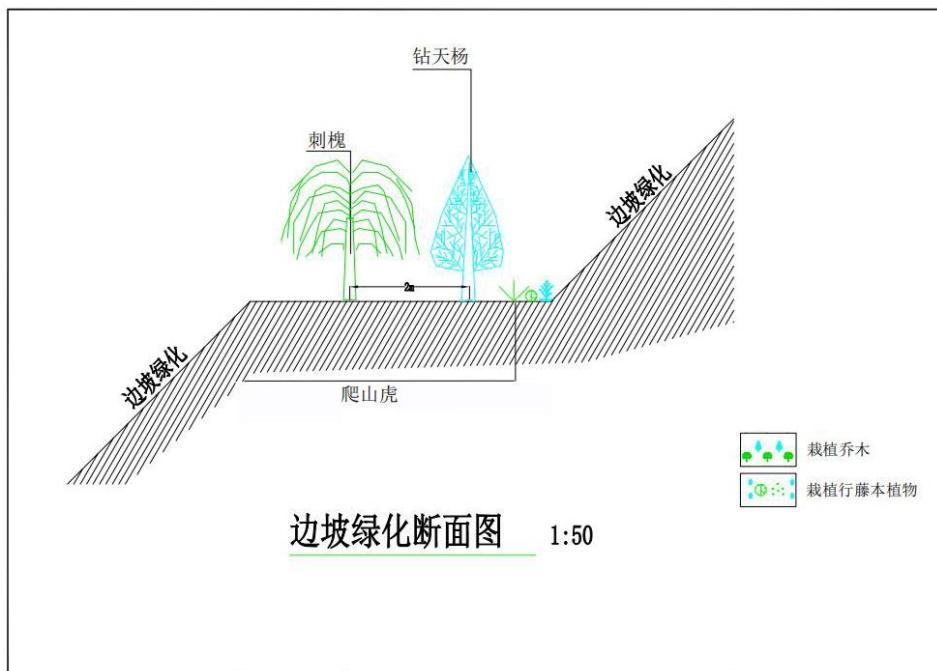
图 11-4 边坡绿化断面图

矿山生产至闭坑时，设计露天采场边坡坡脚处共需栽植新疆杨 215 株、刺槐 215 株，土地复垦工程中已设计栽植爬山虎，生态环境治理工程不再重复设计。
