山西省离石区吕梁亿龙水泥有限公司建筑石料用石
灰岩矿资源开发利用和矿山环境保护与土地复垦方案

编制单位：中国建筑材料工业地质勘查中心山西总队

编制时间：二〇二五年三月

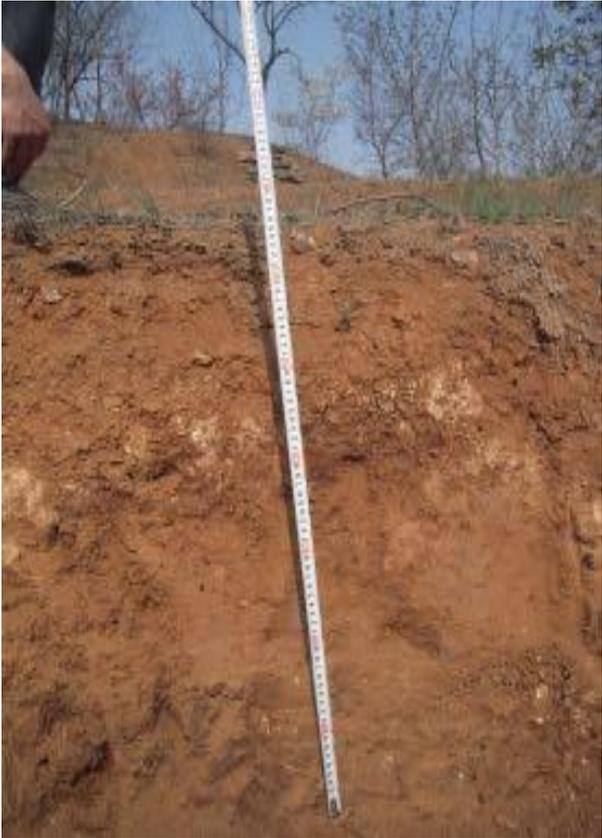
照片 2-5 林地土壤剖面

影响区内林地面积为 0.31hm²，植物种类主要为油松、侧柏，植被覆盖率约 35%~55%，郁闭度为 0.5。影响区内其他林地面积为 0.0799hm²，植物种类主要为油松、侧柏，还有次生灌丛、酸枣、荆条及附生各种蒿草，植被覆盖率约 20%~25%，郁闭度为 0.15，占总面积的 3.93%。林地土壤剖面见照片 2-5。

土壤类型	黄绵土	地类名称	其他林地
权属	枣林乡段家塆村	图斑编号	396

影响区内林地地形多为山地坡地，成土母质为黄土。土壤呈淡棕色，土壤质地为粉砂壤土，砂粒、屑粒或块状结构。土壤剖面分层性不明显，植被根系较发达。表土层有机质含量约为 6.52g/kg，全氮含量约 0.86g/kg，全磷

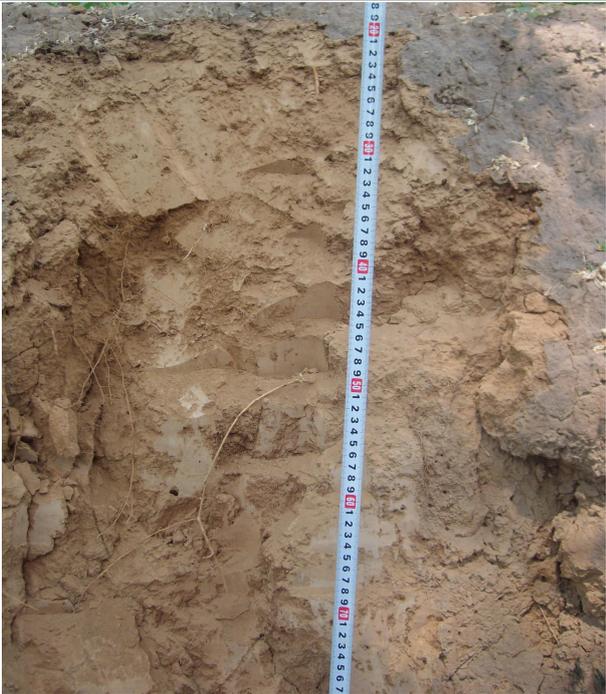
照片 2-6 草地土壤剖面

项目区范围内其他草地土壤厚度变化较大，表层土壤质地较轻，主要为自然演替形成的野生群落，主要着生有羊茅草、狗尾草、白羊草、大披针叶苔草等，总郁闭度约 0.55，面积 1.10hm²，占总面积的 13.94%。林地土壤剖面见照片 2-6。

土壤类型	黄绵土	地类名称	草地
权属	枣林乡段家塆村	图斑编号	395

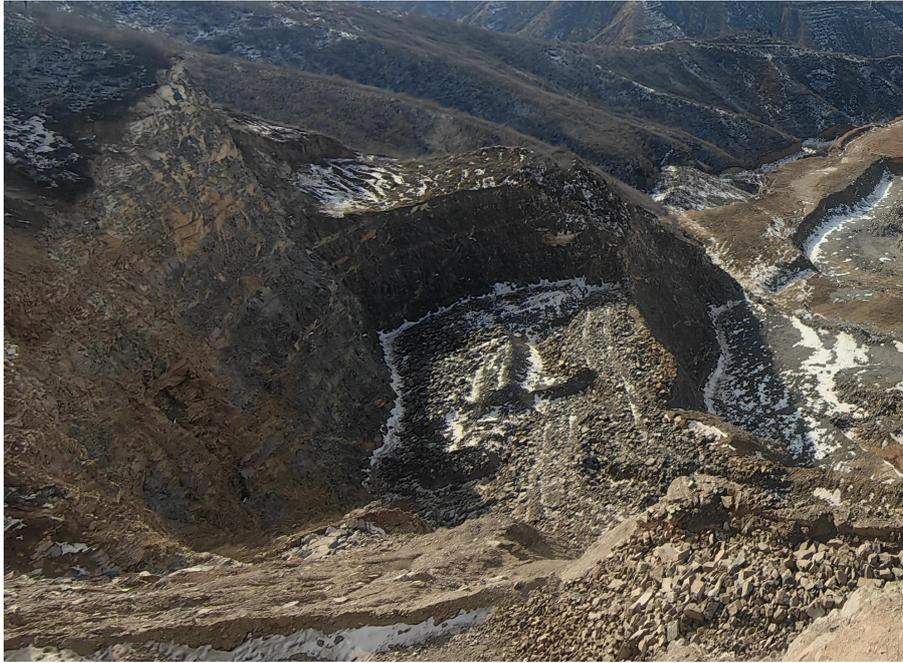
照片 8-1 XP1 不稳定边坡

XP1不稳定边坡：位于评估区中部原露天采场，坡长约182m，坡宽约35m，坡高约40m，边坡为一面坡无台阶，坡向170°，坡度约85°，坡体岩性为奥陶系中统下马家沟组石灰岩，边坡岩体节理、裂隙较发育，节理裂隙一部分为原生节理裂隙，一部分为开采时产生的次生裂隙，岩层倾向与边坡方向斜交，坡体裂隙发育，岩体较破碎，局部存在危岩体，存在崩塌、滑坡地质灾害隐患。

由于基岩节理裂隙较发育和人工爆破影响，现状条件下虽未发生崩塌、滑坡等地质灾害，但坡体稳定性差（见照片8-1）。

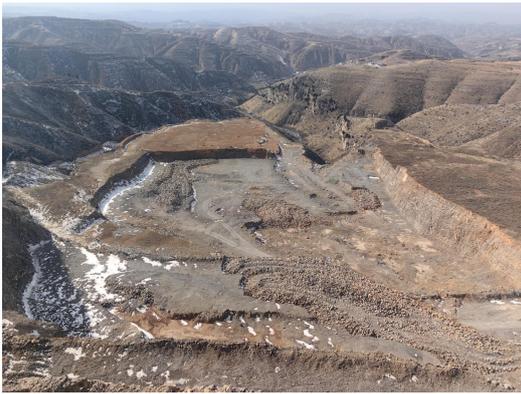
照片 8-2 采场破坏现状

现有露天采场：位于评估区的中部，占地面积 2.22hm²，破坏地类为采矿用地，对土地资源影响与破坏程度严重，损毁时间为 2020 年以前。

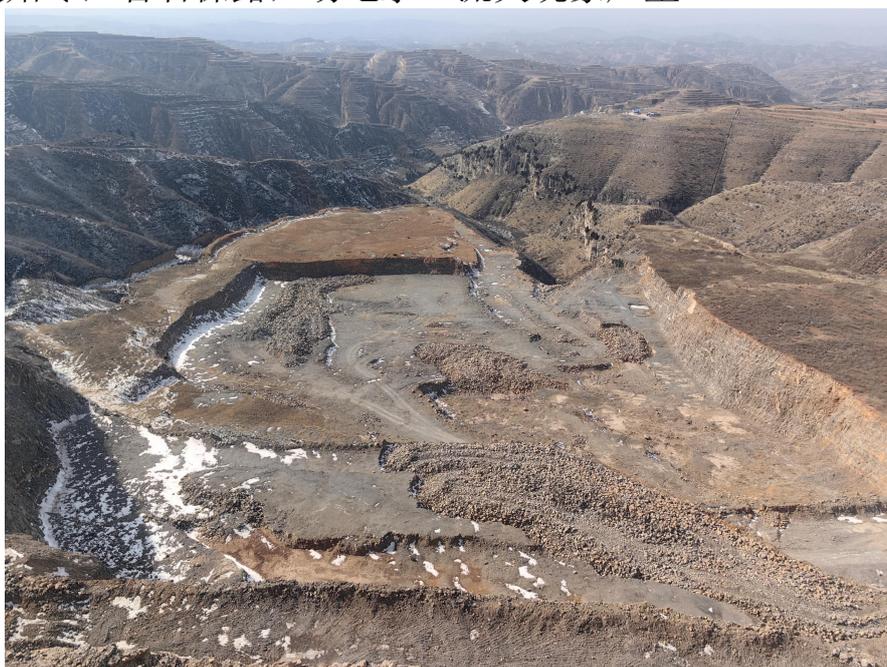
照片 8-6 采场破坏现状

根据现场调查，在矿区内共形成一处较大露天采场，总面积 2.22hm²，采场东西长约 240m，南北长约 100m，采场内有一处高陡边坡高约 40m，坡度 85°，为一面坡无台阶。露天采场破坏了草丛，破坏程度为重度，见

目前矿方未对采场进行生态恢复治理，采场范围内山体损坏破坏严重，植被消失殆尽，岩石裸露，场地水土流失现象严重。

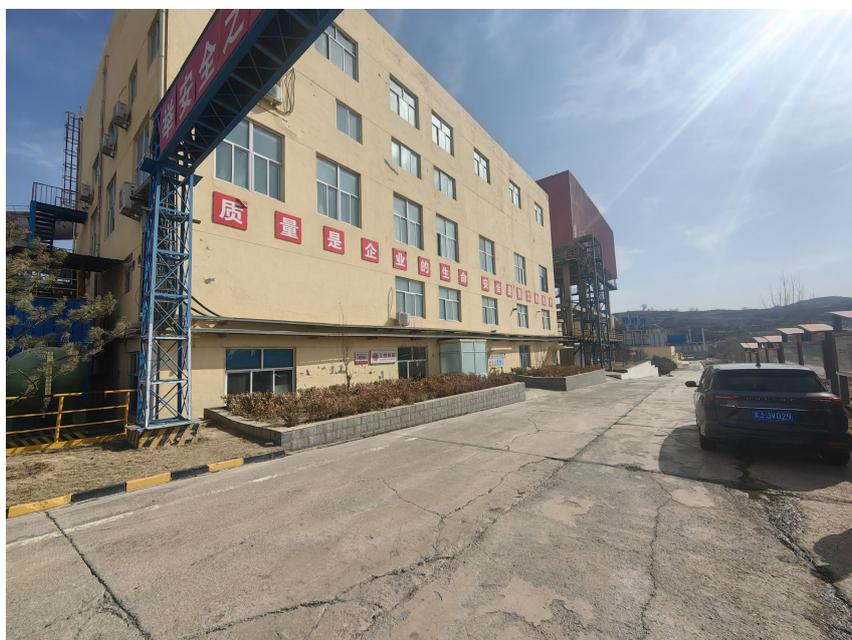
照片 8-7 办公生活区

办公生活区位于矿区北部直距约 450m 处的山坡上，占地面积 0.39hm²。总体上呈北东高南西低，最高点位于工业场地北东部，高程约 1362m，最低点位于工业场地南西部，高程约 1350m，高差约 12m。主要建筑有办公室、单身宿舍、食堂及浴室、材料加工库、机修车间、变电站等。办公生活区破

坏了草丛，破坏程度为重度，见照片 8-7、表 8-10。

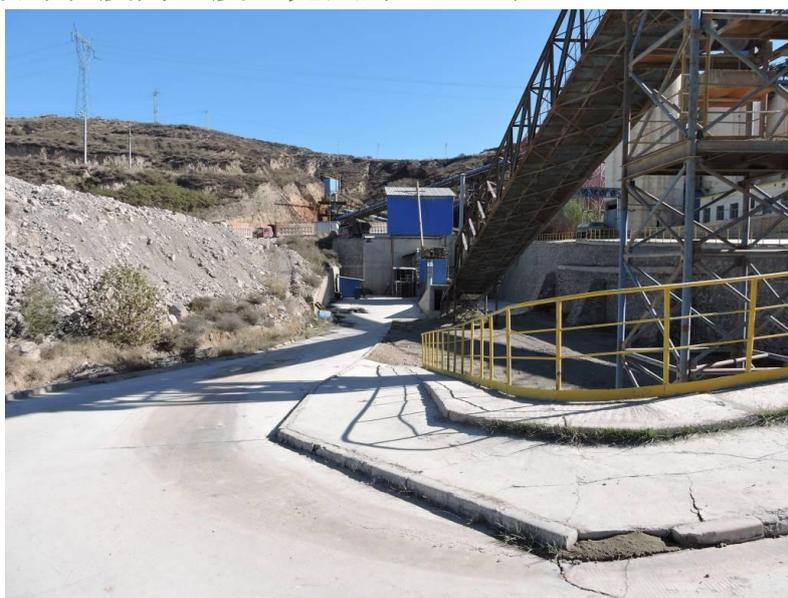
照片 8-8 碎石加工场

碎石加工厂位于厂区北部直距约 360m 处的山坡上，占地面积为 0.14hm²，场区中的生产设备按地势的高低分布，高差较小。碎石加工厂破坏了草丛，破坏程度为重度，见照片 8-8、表 8-11。
