山西省柳林县森泽建材有限责任公司建筑石料用石灰岩矿资源开发利用和矿山环境保护与土地复垦方案

项目单位：柳林县森泽建材有限责任公司

编制单位：山西云轩地质勘查咨询有限公司

编制时间：二〇二一年七月

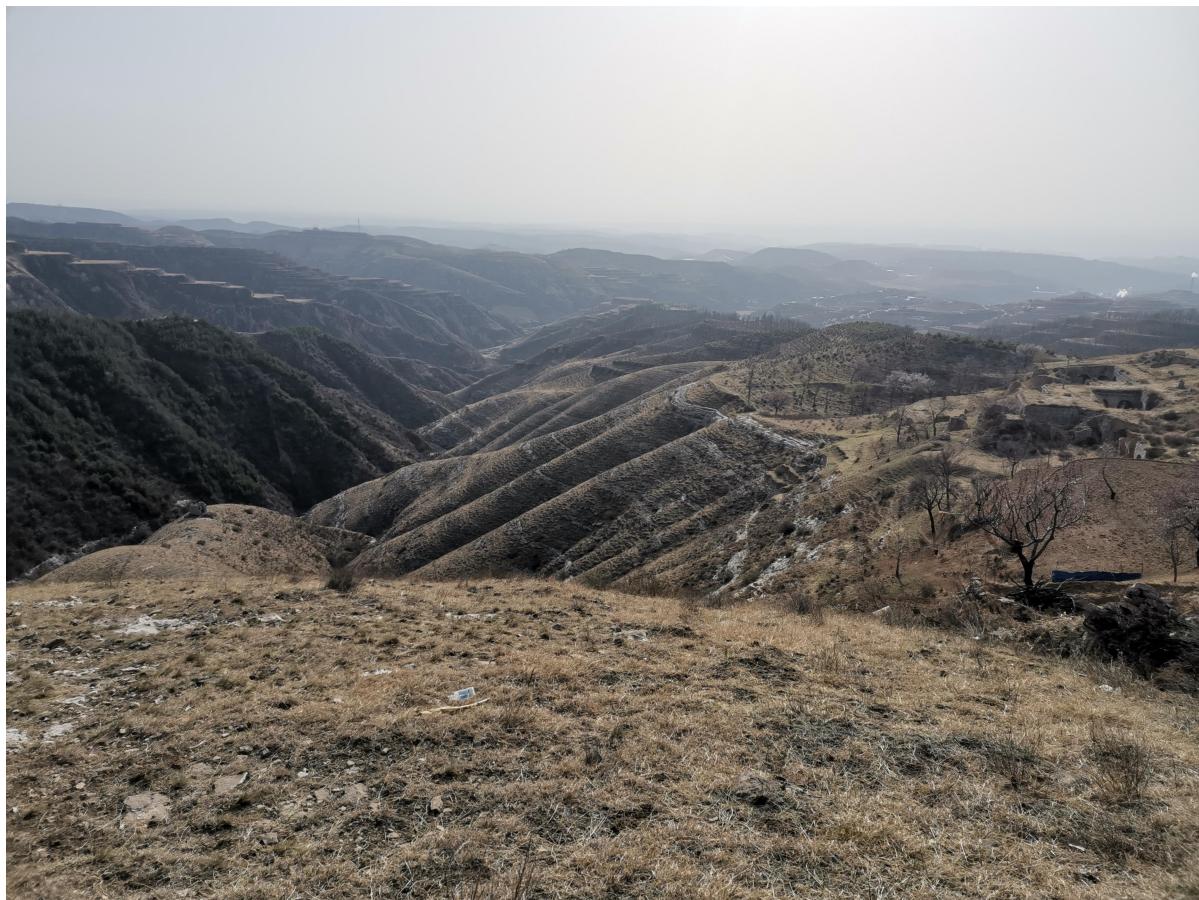
照片 2-1-1 矿区典型地形地貌

矿区地处晋西黄土高原，属吕梁山西侧的丘陵土石山区，地貌类型为中山区。地势总体为北高南低，最高点位于矿区东北角，海拔 1380.0m，最低点位于矿区西南部，海拔 1210.0m，相对高差为 170.0m，区内冲沟不发育，无地表水流，地下水埋藏较深。见照片 2-1-1。

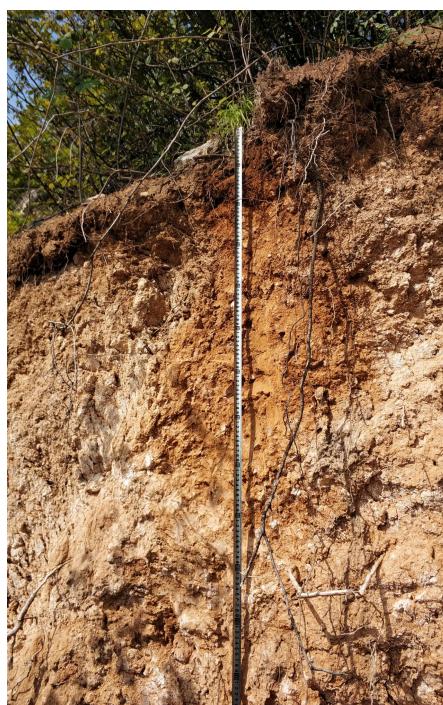
照片 2-3-1 影响区其他林地土壤剖面示意图

深度 (cm)	有机质 (g/kg)	全氮 (g/kg)	有效磷 (mg/kg)	速效钾 (mg/kg)	土壤容重 (mg/cm ³)	pH 值	土壤质地
0~5	7.32	0.69	12.87	185.36	1.05	7.83	轻壤
5~40	6.08	0.53	10.35	124.87	1.32	7.83	中壤
40~90	3.18	0.34	6.69	93.97	1.42	7.83	中壤

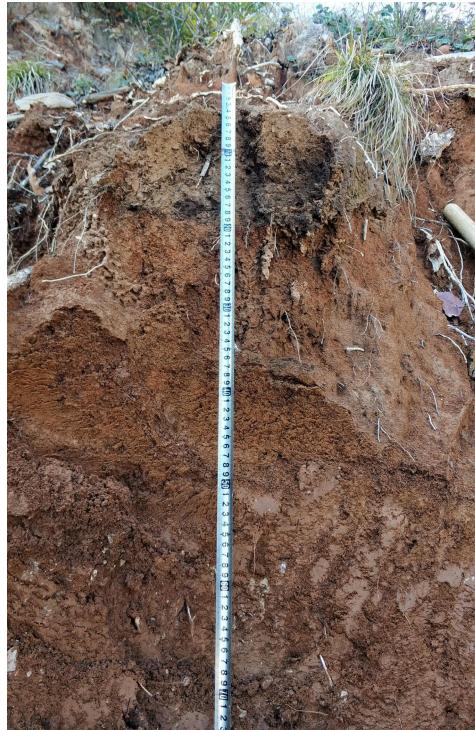
照片 2-3-2 影响区其他草地土壤剖面示意图

(王家洼村 0125 号图斑)

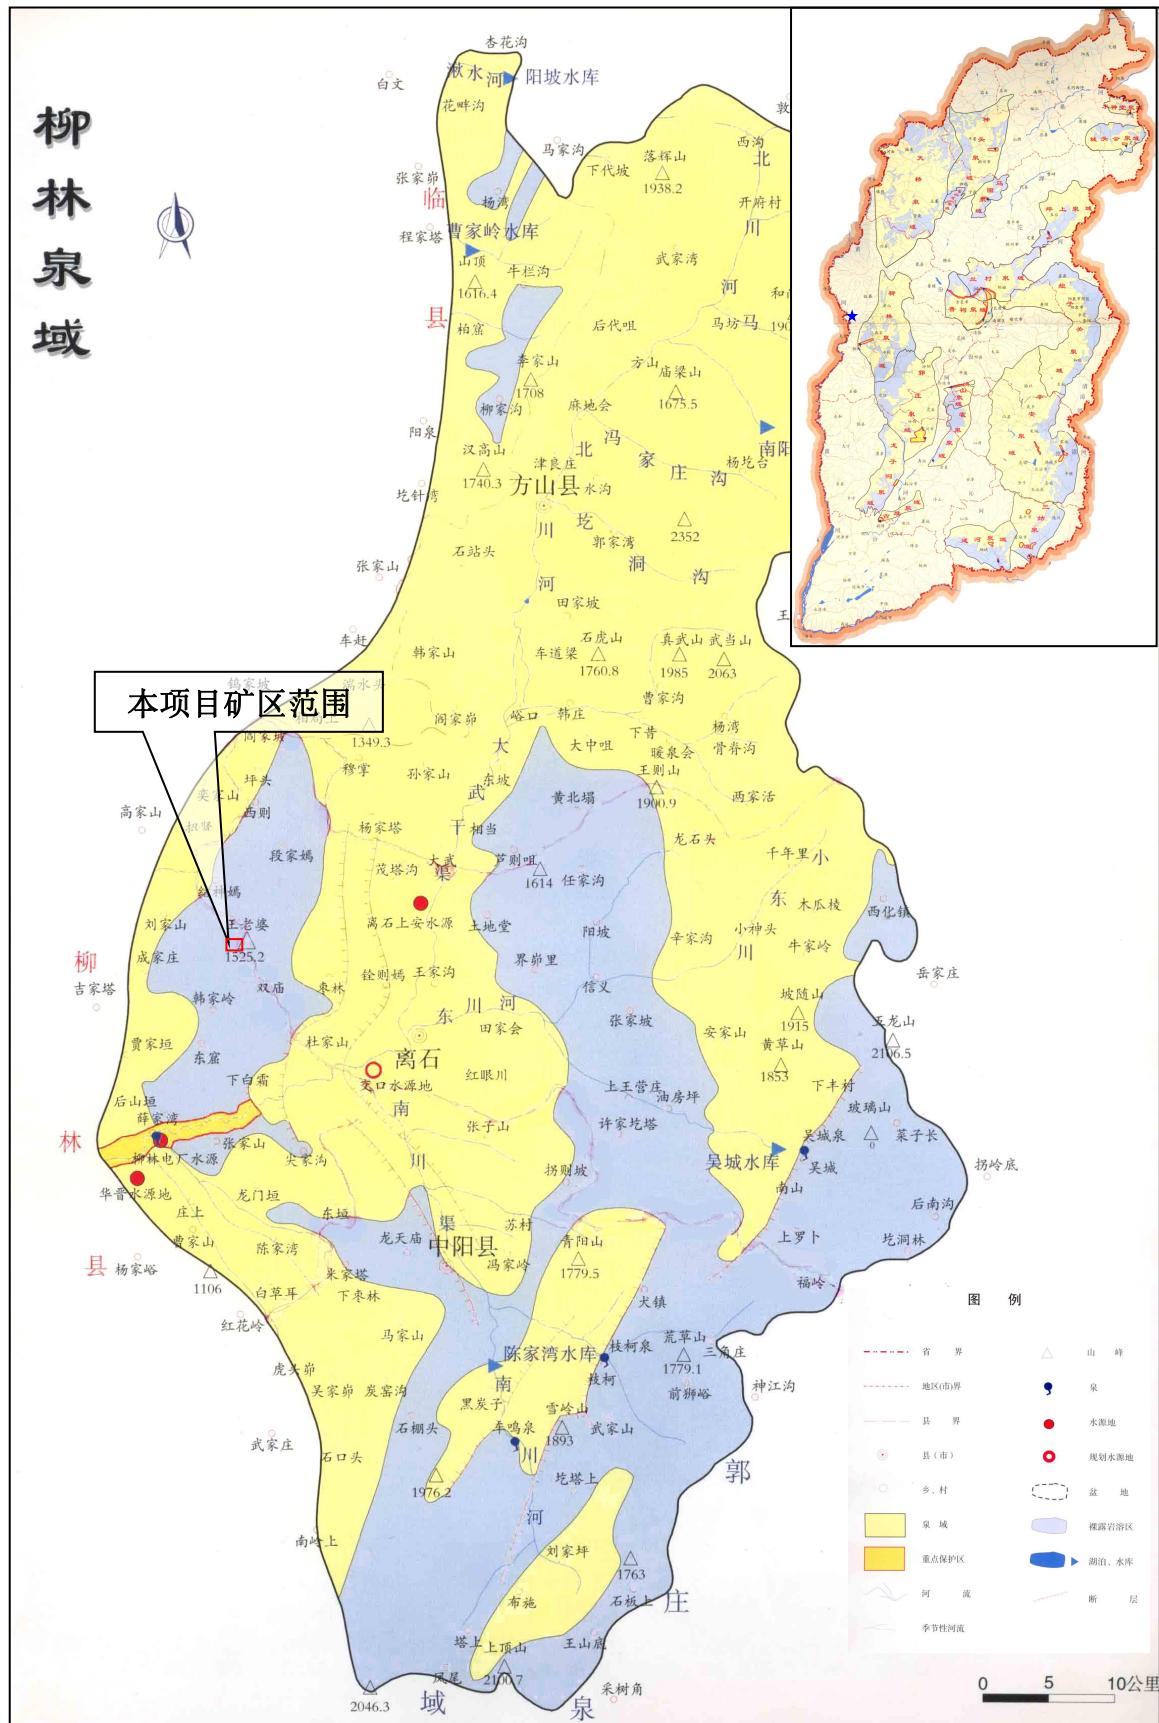
图 2-4-3 柳林泉域图

本项目处于柳林泉域范围内，但不在重点保护区范围内，本矿矿区与重点保护区相距 13km。柳林泉域见图 2-4-3。

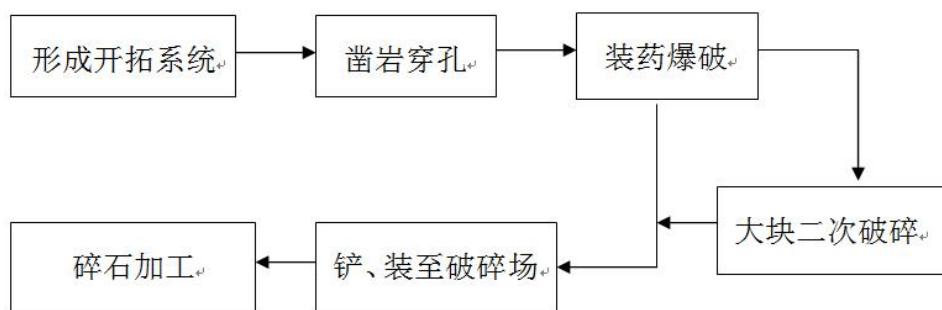
图 5-1 开采工艺图

采场工作面布置分两步进行，先用气腿式风钻将高低不平的地表改造成与开采台阶标高大约一致的水平状态，再按从上而下的顺序分台阶开采。首先在首采水平 1360m 掘进倾斜的出入沟，以建立与地面的运输联系；然后掘进首采水平的段沟，以建立台阶开采的起始工作线。并在所开段沟一侧（或两侧）进行扩帮工程。以后各水平的开采程序和首采水平一样，即首先开掘出入沟，再开次水平的段沟，然后进行扩帮工程。逐步由单一水平向多水平发展，形成全矿的开拓运输系统。

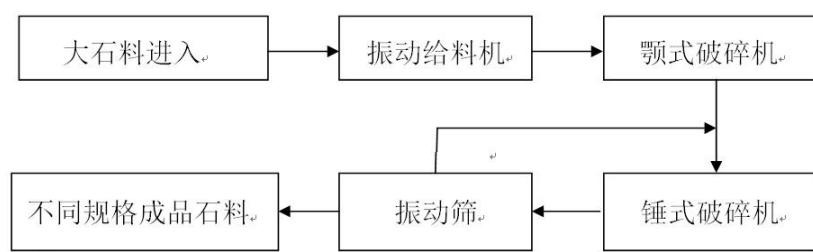
图 5-2 生产线流程图

石料运至碎石加工场后，生产线基本流程为：首先，石料由给料机均匀地送进粗碎机（颚式破碎机）进行初步破碎，粗碎产成的石料由胶带输送机输送至锤式破碎机进行进一步破碎，破碎后的石料经振动筛筛选出不同规格的石子，振动筛后没有达到粒度要求的石子由返料带送回锤式破碎机进行再次破碎。

全套石料生产线设备由振动给料机、颚式破碎机、反击式破碎机、振动筛和胶带传输机等设备组合构成。

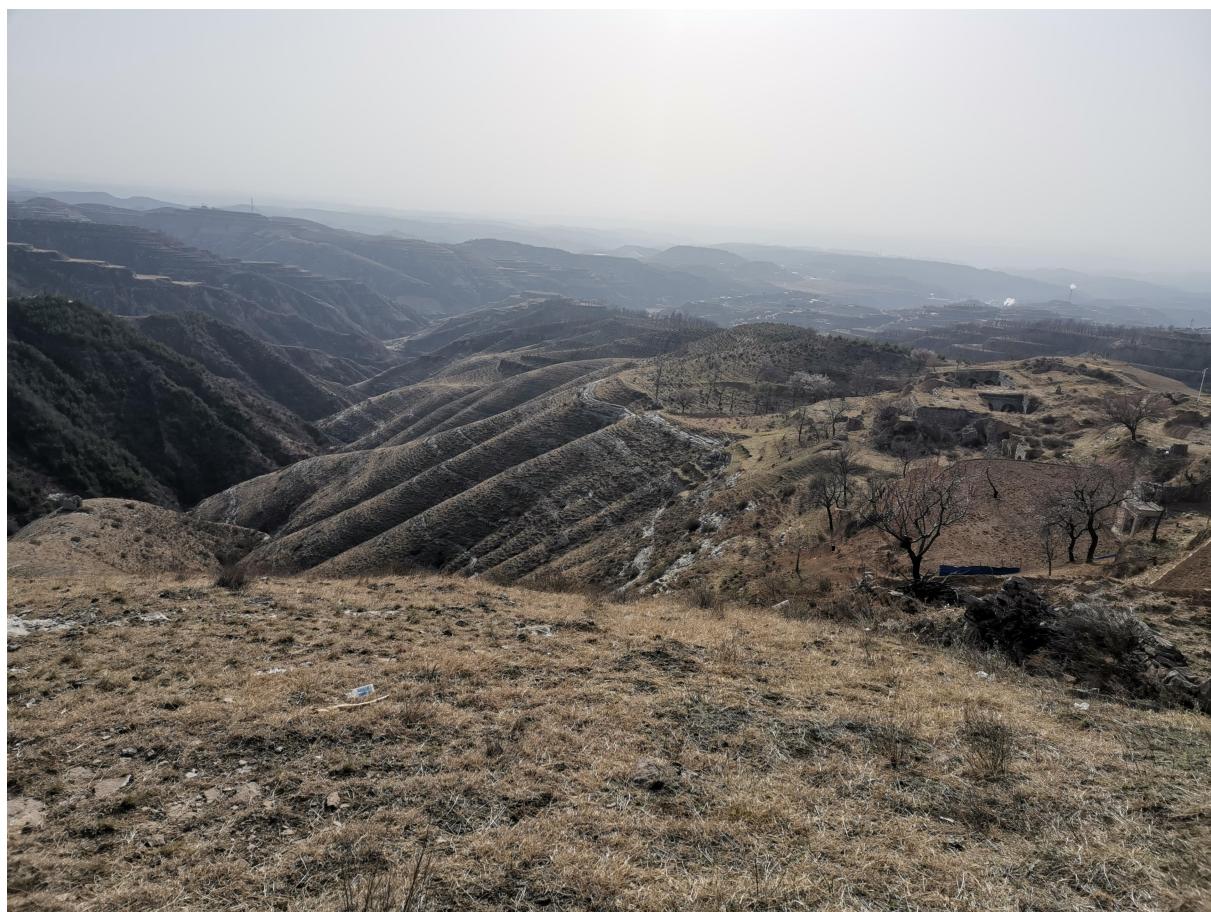
照片 8-2-1 矿区范围现状（镜向 WS）

评估区地表大面积为奥陶系中统上马家沟组，岩性以灰白色、青灰色中厚层致密状纯灰岩、白云质灰岩、层位稳定。岩石较坚硬，边坡总体稳定性较好。本矿为基建矿山，未进行投产，评估区北部新设计的办公生活区、破碎筛分场地、设计排土场、设计矿山道路尚未开始进行建设。

评估区西北部为旧办公楼、旧宿舍、旧碎石场、旧堆矿场、旧值班室、旧矿山道路，目前均已废弃，无人员居住及设备存放，遭受地质灾害危险性小。

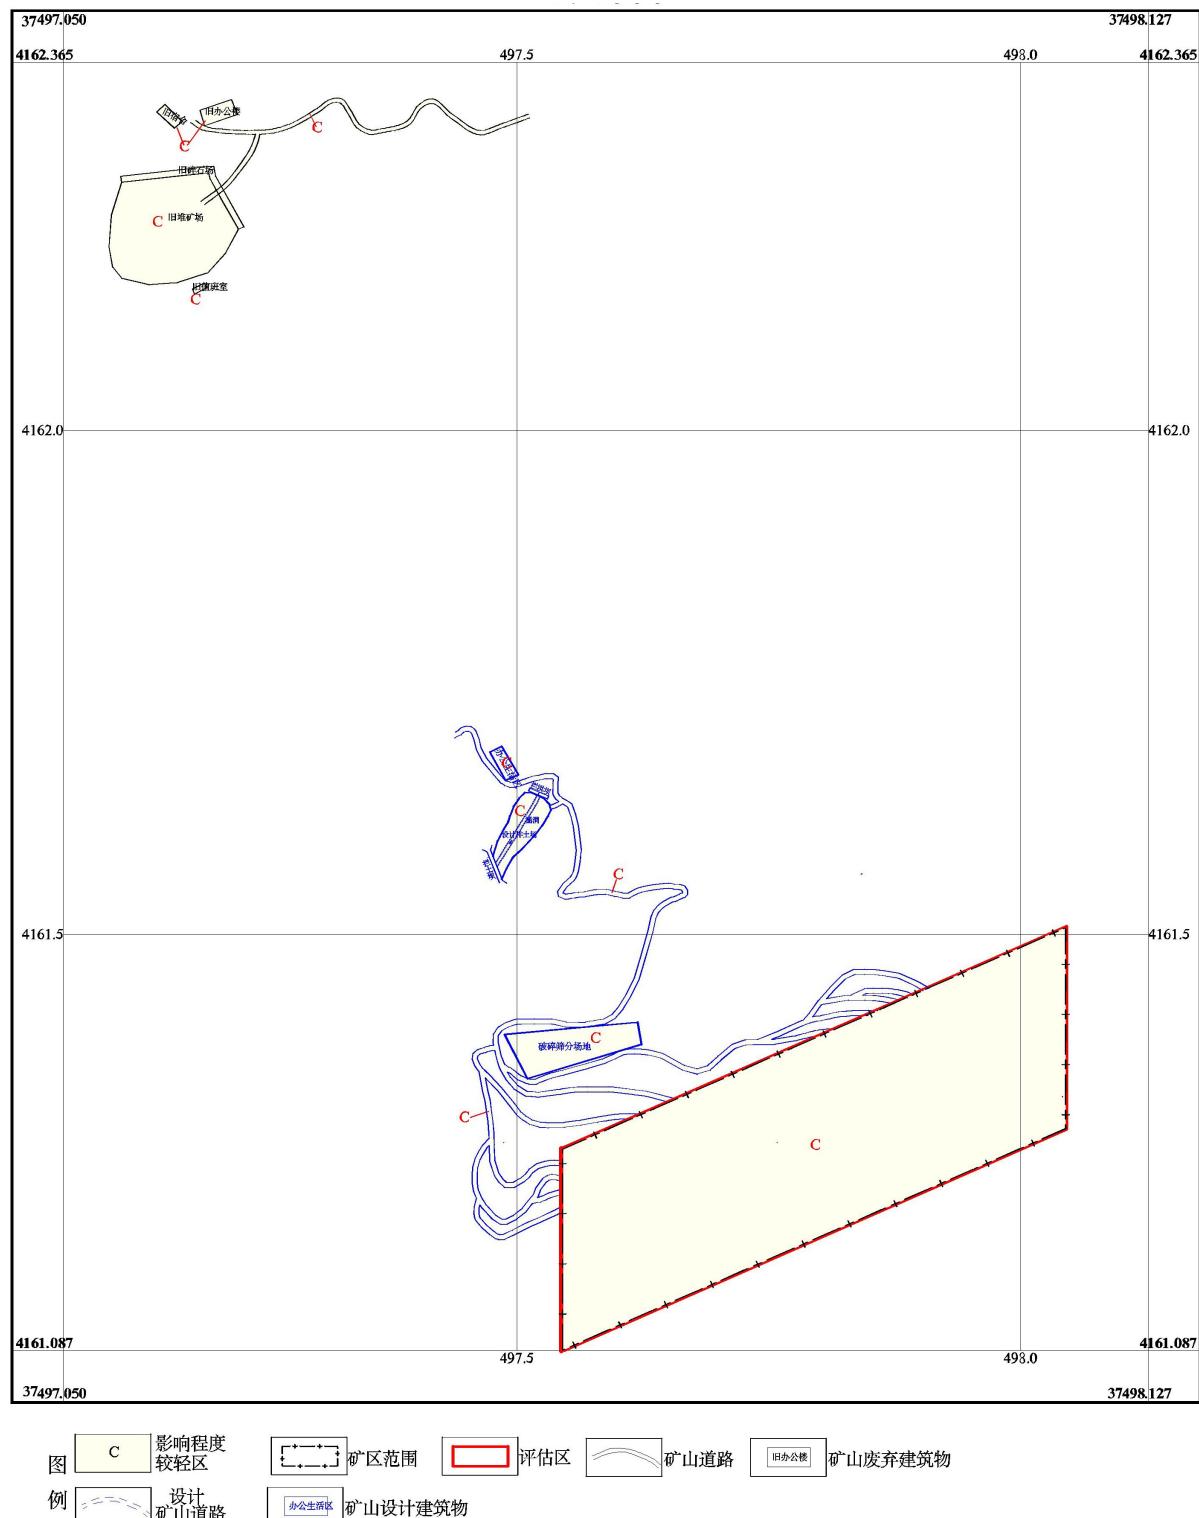
图 8-2-1 地质灾害现状评估分区图

综上所述对照《地环编制规范》附录 E 表 E. 1, 现状条件下, 评估区内地质灾害危险性程度较轻。面积为 13.44hm^2 。见图 8-2-1。

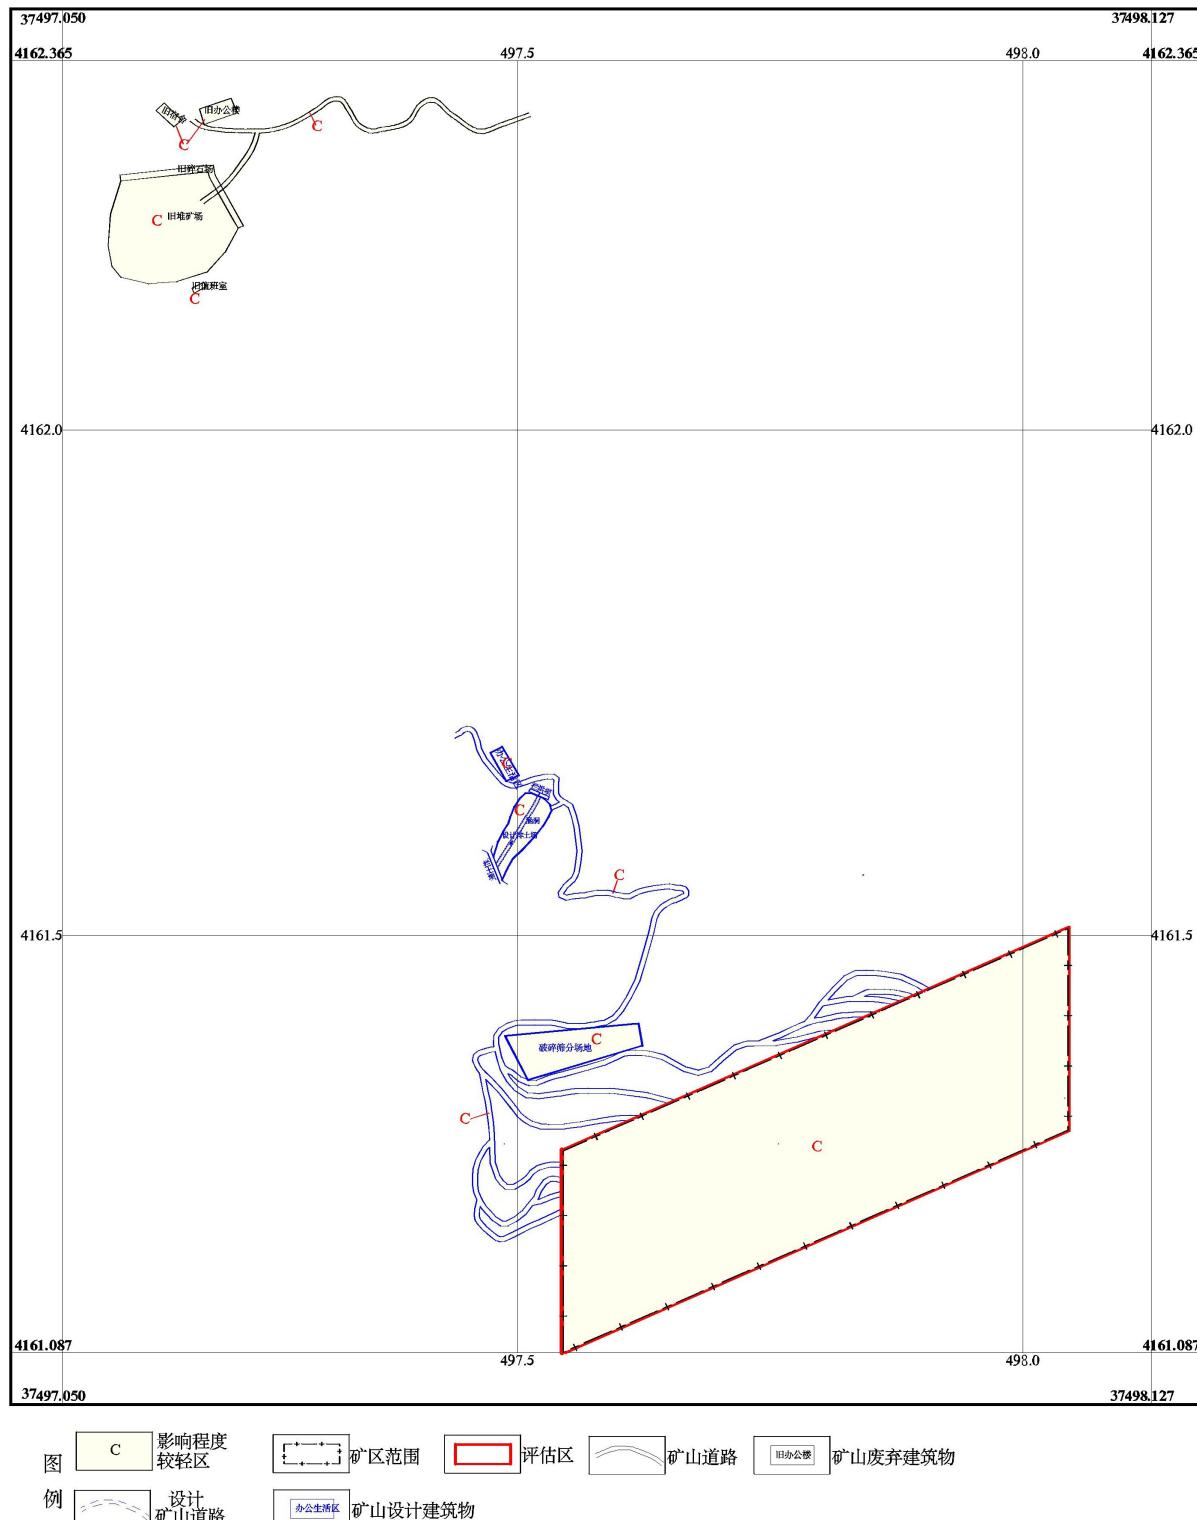
图 8-2-2 含水层影响和破坏程度现状评估分区图

评估区内无地表水存在，依据评估区内地下水的含水介质及赋存特征，主要为碳酸盐岩类裂隙岩溶水，岩溶水水位标高 806m 左右。根据现场调查，该矿未投入生产，对碳酸盐岩类裂隙岩溶水没有影响。

对照《地环编制规范》附录 E 表 E.1, 现状条件下, 采矿活动对含水层影响程度较轻。面积为 13.44hm²。见图 8-2-2。

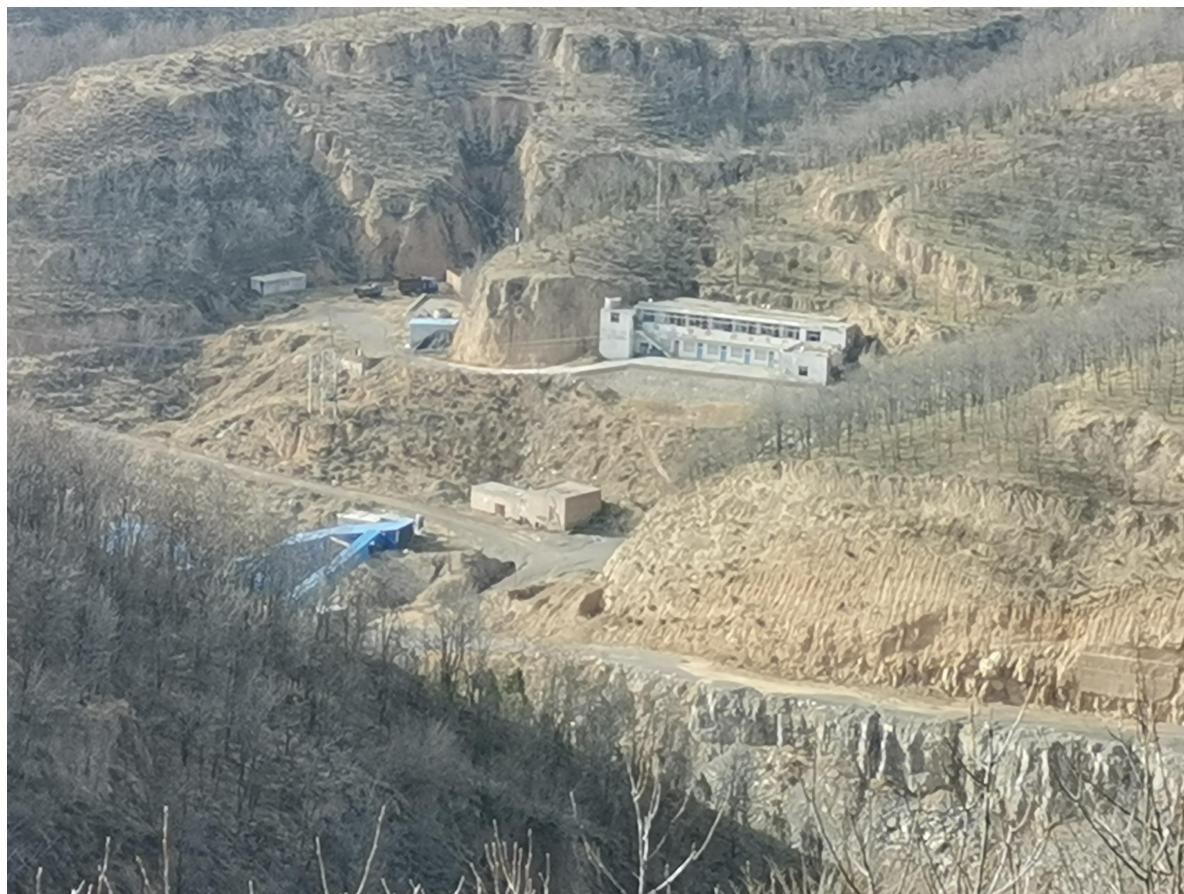
照片8-2-2 办公楼、旧宿舍等现状（镜向NW）

评估区旧办公楼、旧宿舍、旧碎石场、旧堆矿场、旧值班室、旧矿山道路位于矿区外西北侧。旧碎石场标高为 1202m，旧堆矿场标高为 1196m，生产设备依地形高低趋勢进行布置，边坡岩性为第四系中上更新统黄土，碎石场处边坡高度为 3m，坡度 51°，堆矿场处边坡高度为 6m，坡度 34°。旧办公生活区包括一栋二层楼办公楼和一排平房宿舍，采用砖混结构，办公楼的建设主要依托原始地形进行局部整平，整平标高为 1227.5m，西北部形成一挖方边坡，坡宽度约 50m，坡高度约 6.5m，坡度 52°，岩性为第四系中上更新统黄土；旧宿舍楼西北部形成一挖方边坡，坡宽度约 20m，高度约 5m，坡度 54°，岩性为第四系中上更新统黄土。旧矿山道路坡体岩性为第四系中上更新统黄土，坡度 60–70°。以往旧办公楼、旧宿舍、旧碎石场、旧堆矿场、旧值班室、旧矿山道路的建设局部对周边进行挖高填低，加上人工建筑物出现与周边原有的自然风貌不协调，对原生地形地貌景观破坏程度严重，总面积 1.59hm²。见照片 8-2-2。

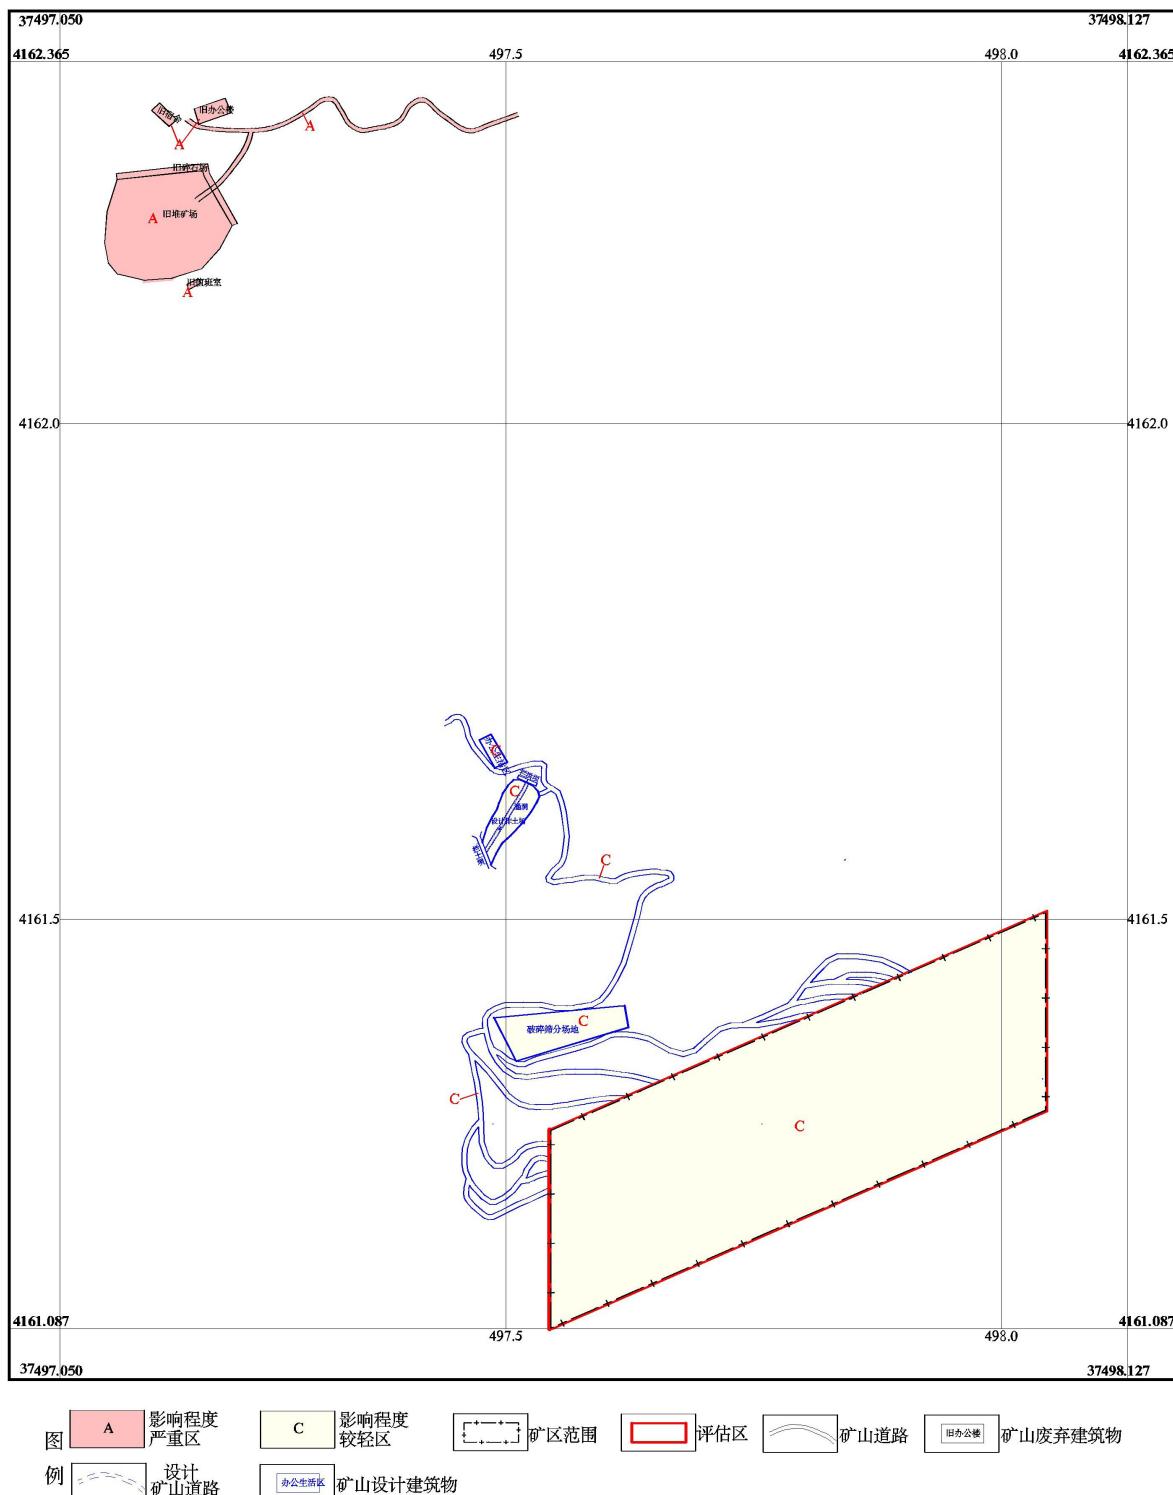
图 8-2-3 地形地貌影响和破坏程度现状评估分区图

综合所述，现状采矿活动对地形地貌景观影响和破坏程度分为严重区、较轻区两级（见表 8-2-1 和图 8-2-3）。

严重区：位于旧办公楼、旧宿舍、旧碎石场、旧堆矿场、旧值班室、旧矿山道路，分布面积 1.59hm²。

较轻区：位于评估区其他区域，对地形地貌景观影响程度较轻，面积 11.85hm²。

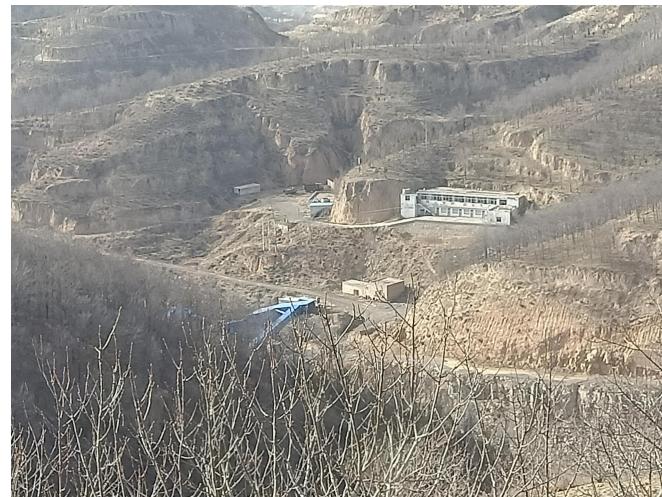
照片 8-2-3 旧工业场地区

旧堆矿场已废弃，后期不再利用，占地面积 1.14hm^2 。地表无矿石和废石堆放，现状地表为次生裸地状态。损毁土地利用类型为其他林地、其他草地，因人为机械活动等，直接破坏原土壤结构和地表植被，损毁程度为重度。

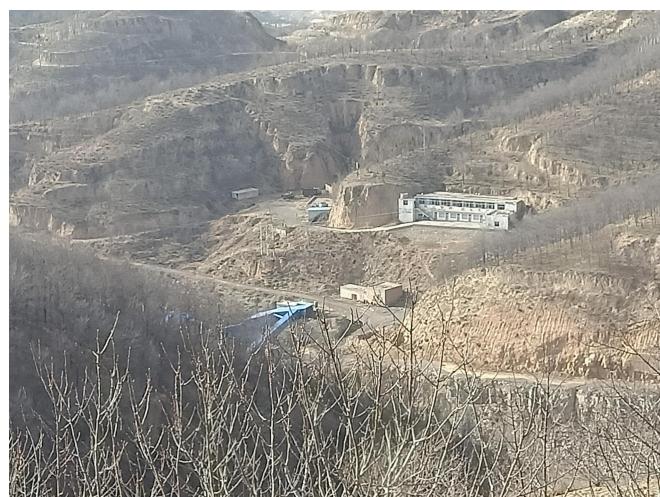
照片 8-2-4 旧场地区

位于矿区的北部，均位于矿区外，占地面积 1.39hm^2 ，分为旧矿石堆场 1.14hm^2 、旧宿舍 0.06hm^2 、旧碎石场 0.11hm^2 、旧办公楼 0.07hm^2 、旧值班室 0.01hm^2 ，因建设地面构筑物及人为机械活动等，直接破坏原土壤结构和地表植被，损毁程度为重度。原破坏针阔混交林 0.24hm^2 、破坏草丛 1.15hm^2 。

场地内未进行绿化，但场地四周栽植有刺槐、山杨等，场地仅办公楼前进行硬化，其余均为土质未进行硬化，但经人为活动或机械压实，地表容重较大，地表无松散堆积物堆积，土壤侵蚀属于中度侵蚀区。

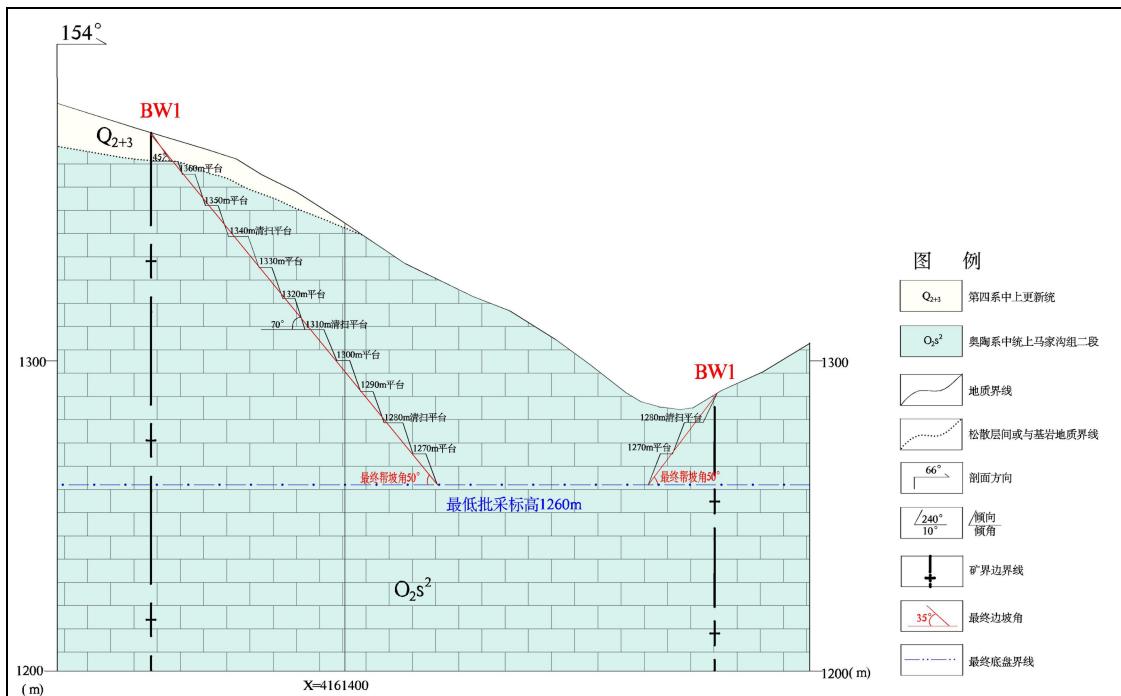
图8-3-1 BW1边坡剖面示意图

近期内开采形成 1360m、1350m、1340m、1330m、1320m、1310m、1300m、1290m（部分）共 8 个终了台阶。将形成面积为 4.72hm²的露天采场。由上分析，采矿终了后将在北部、东部形成连续的终了边坡 BW1。BW1 呈右框型半包围矿区，总长 690m。高度 10-80m，1-8 个终了台阶，最终边坡角小于 50°。矿区岩层倾向西南，倾角一般在 10° 左右。BW1 坡体整体走向与岩层倾向斜交，终了边坡坡体崩塌发育程度中等，局部可能形成危石或危岩（潜在崩塌体）。当遇降雨、震动、节理裂隙局部密集发育及岩体破碎等因素时，可能引发小规模的崩塌、滑坡，威胁对象为采掘机械和采场工人，装载机 2

台、挖掘机 2 台、液压破碎锤 1 台, 4 辆运输车等可能受到威胁, 直接经济损失约 220 万元, 受威胁人数 15 人左右, 危害程度较严重, 见图 8-3-1。

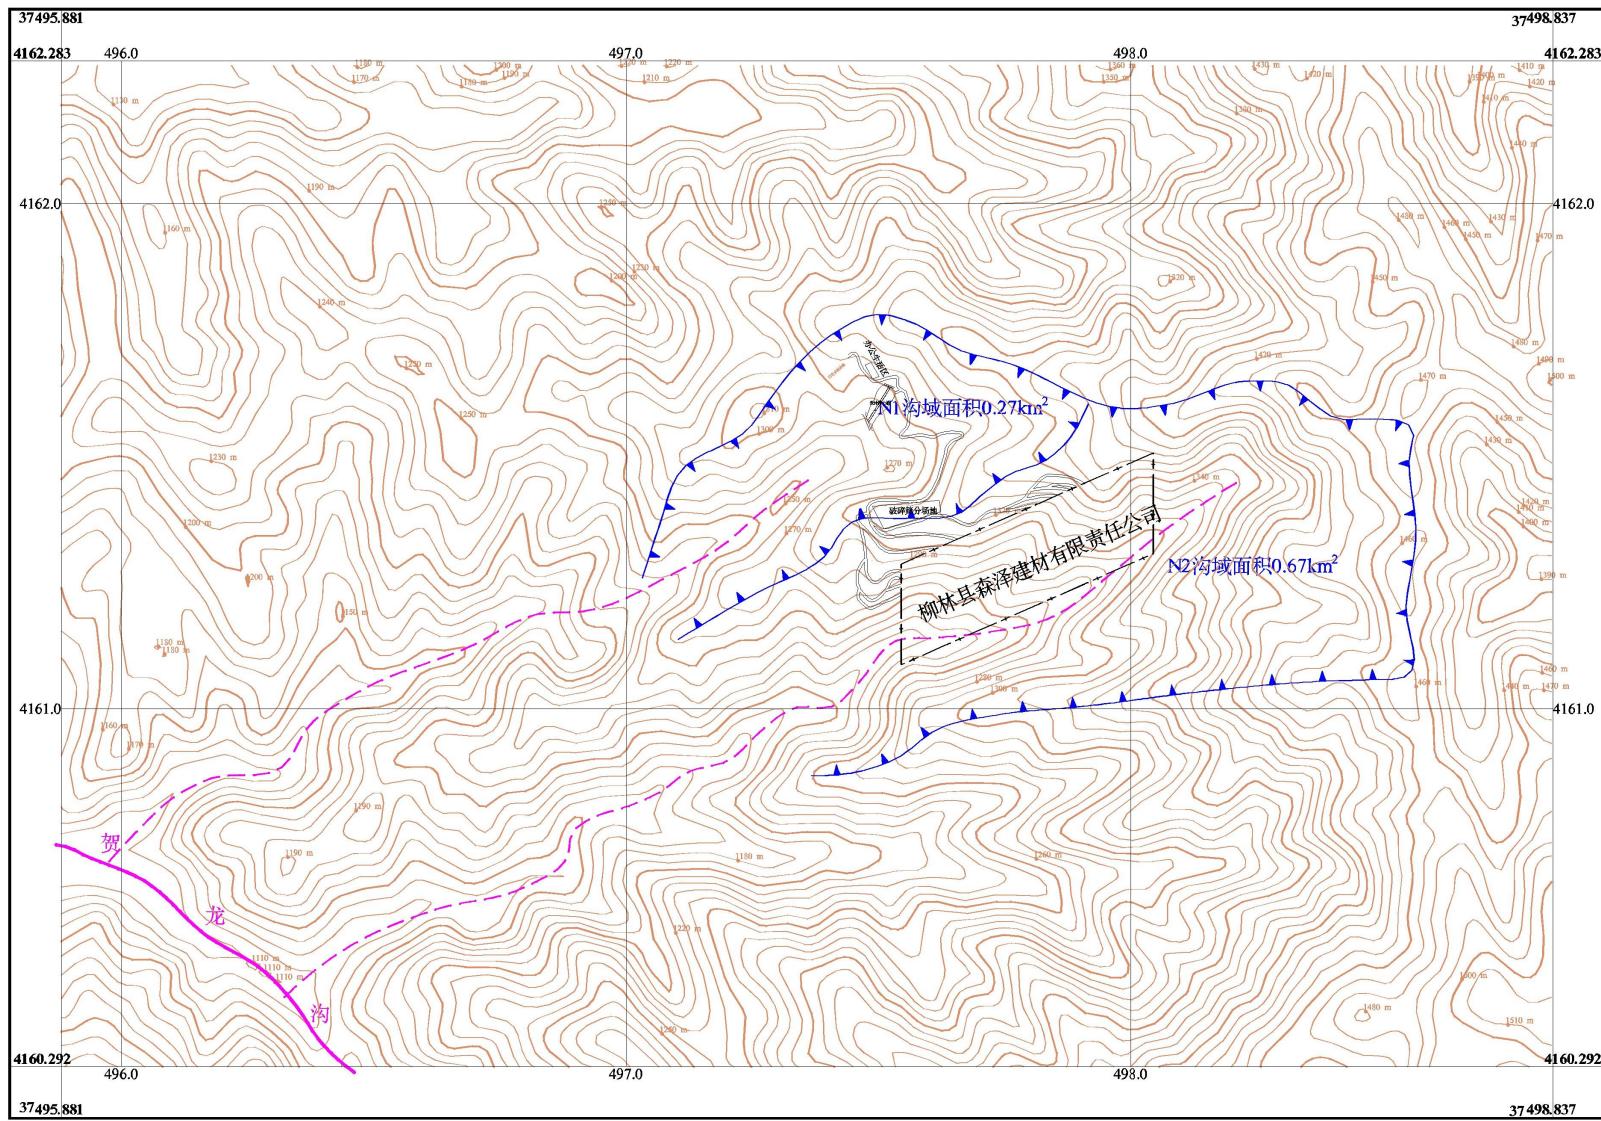
图

根据上述分析结果, 评估区内 N₁ 沟谷为轻度易发泥石流沟谷, 从野外调查情况来看, 沟谷基本无堵塞, 植被覆盖率较高。设计排土场、破碎筛分场地、办公生活区均处于山体坡顶处, 远离沟谷, 无淹没隐患。矿山道路大部分位于山体坡上, 仅局部地段穿越 N₁ 沟谷。预测破碎筛分场地、办公生活区、设计排土场、矿山道路遭受泥石流地质灾害危险性较小, 泥石流地质灾害影响程度较轻。

评估区内 N₂ 沟谷为轻度易发泥石流沟谷, 从野外调查情况来看, 沟谷基本无堵塞, 植被覆盖率较高。未来露天采场处于 N₂ 潜在泥石流沟沟谷西北部, 露天采场为自然标高排水, 且周边修筑排水沟。预测露天采场遭受泥石流地质灾害危险性较小, 泥石流地质灾害影响程度较轻。

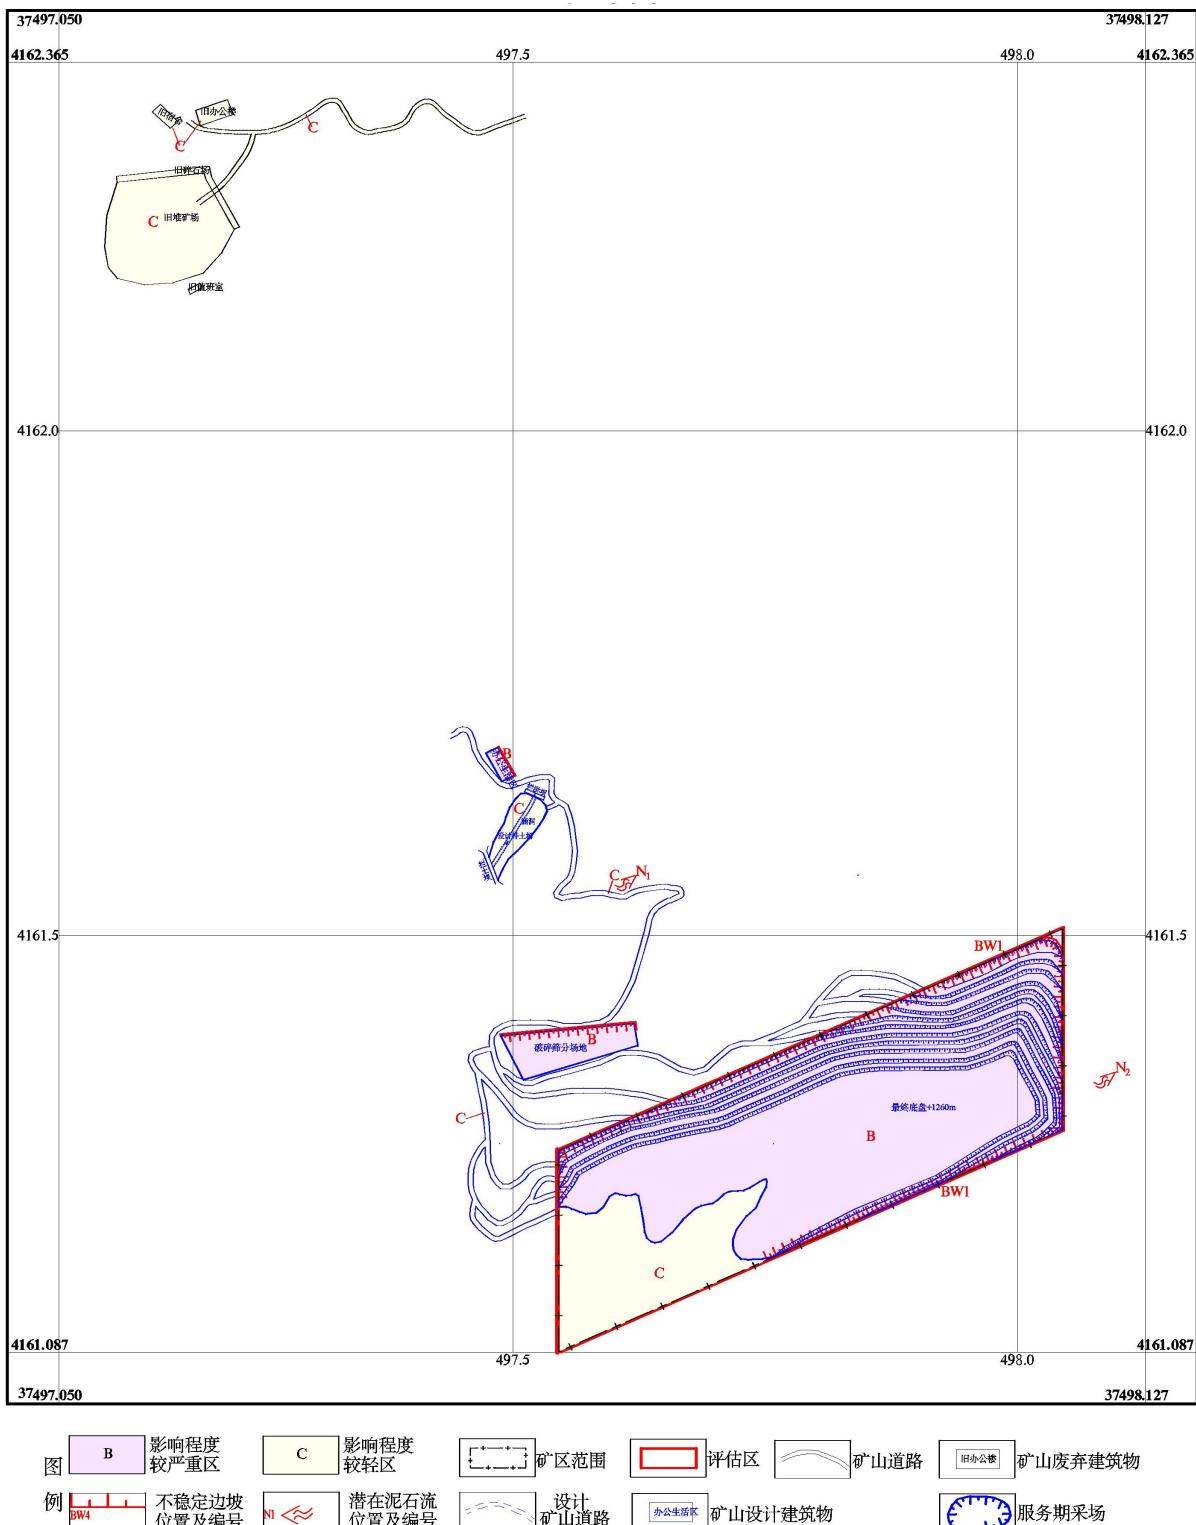
图 8-3-4 服务期地质灾害预测评估图

分区	分布位置	面积 (hm^2)	分区说明
较严重区	服务期露天采场	8.12	预测露天采场引发 BW1 边坡崩塌或滑坡地质灾害的可能性中等，危险性中等，危害程度较严重。遭受泥石流地质灾害危险性小，泥石流地质灾害影响程度较轻。
	破碎筛分场地	0.43	遭受泥石流地质灾害危险性小，遭受崩塌、滑坡地质灾害危险性中等，地质灾害影响程度较严重。
	办公生活区	0.04	遭受泥石流地质灾害危险性小，遭受崩塌、滑坡地质灾害危险性中等，地质灾害影响程度较严重。
	小计	8.59	
	设计排土场	0.22	遭受崩塌、滑坡、泥石流地质灾害危险性较小，泥石流地质灾害影响程度较轻。
	矿山道路	1.16	遭受崩塌、滑坡、泥石流地质灾害危险性较小，泥石流地质灾害影响程度较轻。
	其他区域	3.47	该区域地质灾害危害程度较轻。
小计		4.85

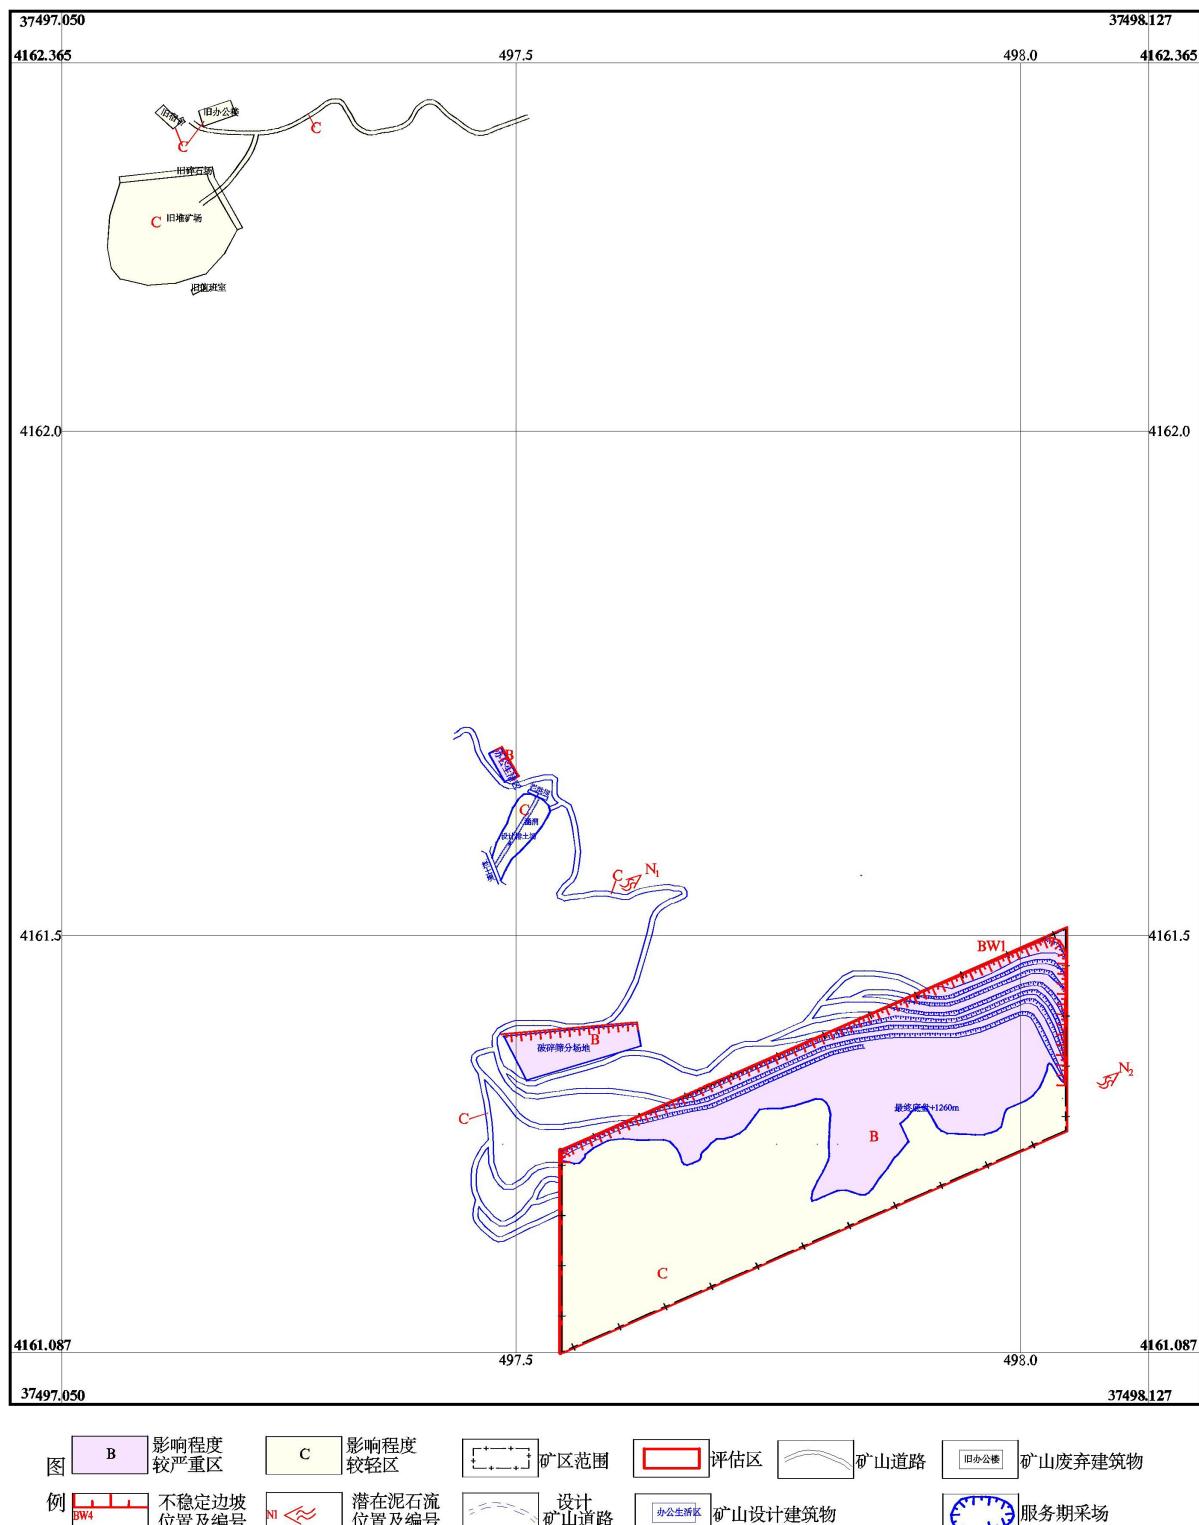
图 8-3-5 近期地质灾害预测评估图

分区	分布位置	面积 (hm^2)	分区说明
较严重区	近期露天采场	4.72	预测露天采场引发 BW1 边坡崩塌或滑坡地质灾害的可能性中等，危险性中等，危害程度较严重。遭受泥石流地质灾害危险性小，泥石流地质灾害影响程度较轻。
	破碎筛分场地	0.43	遭受泥石流地质灾害危险性小，遭受崩塌、滑坡地质灾害危险性中等，地质灾害影响程度较严重。
	办公生活区	0.04	遭受泥石流地质灾害危险性小，遭受崩塌、滑坡地质灾害危险性中等，地质灾害影响程度较严重。
	小计	5.19	
较轻区	设计排土场	0.22	遭受崩塌、滑坡、泥石流地质灾害危险性较小，泥石流地质灾害影响程度较轻。
	矿山道路	1.16	遭受崩塌、滑坡、泥石流地质灾害危险性较小，泥石流地质灾害影响程度较轻。
	其他区域	6.87	该区域地质灾害危害程度较轻。
	小计	8.25

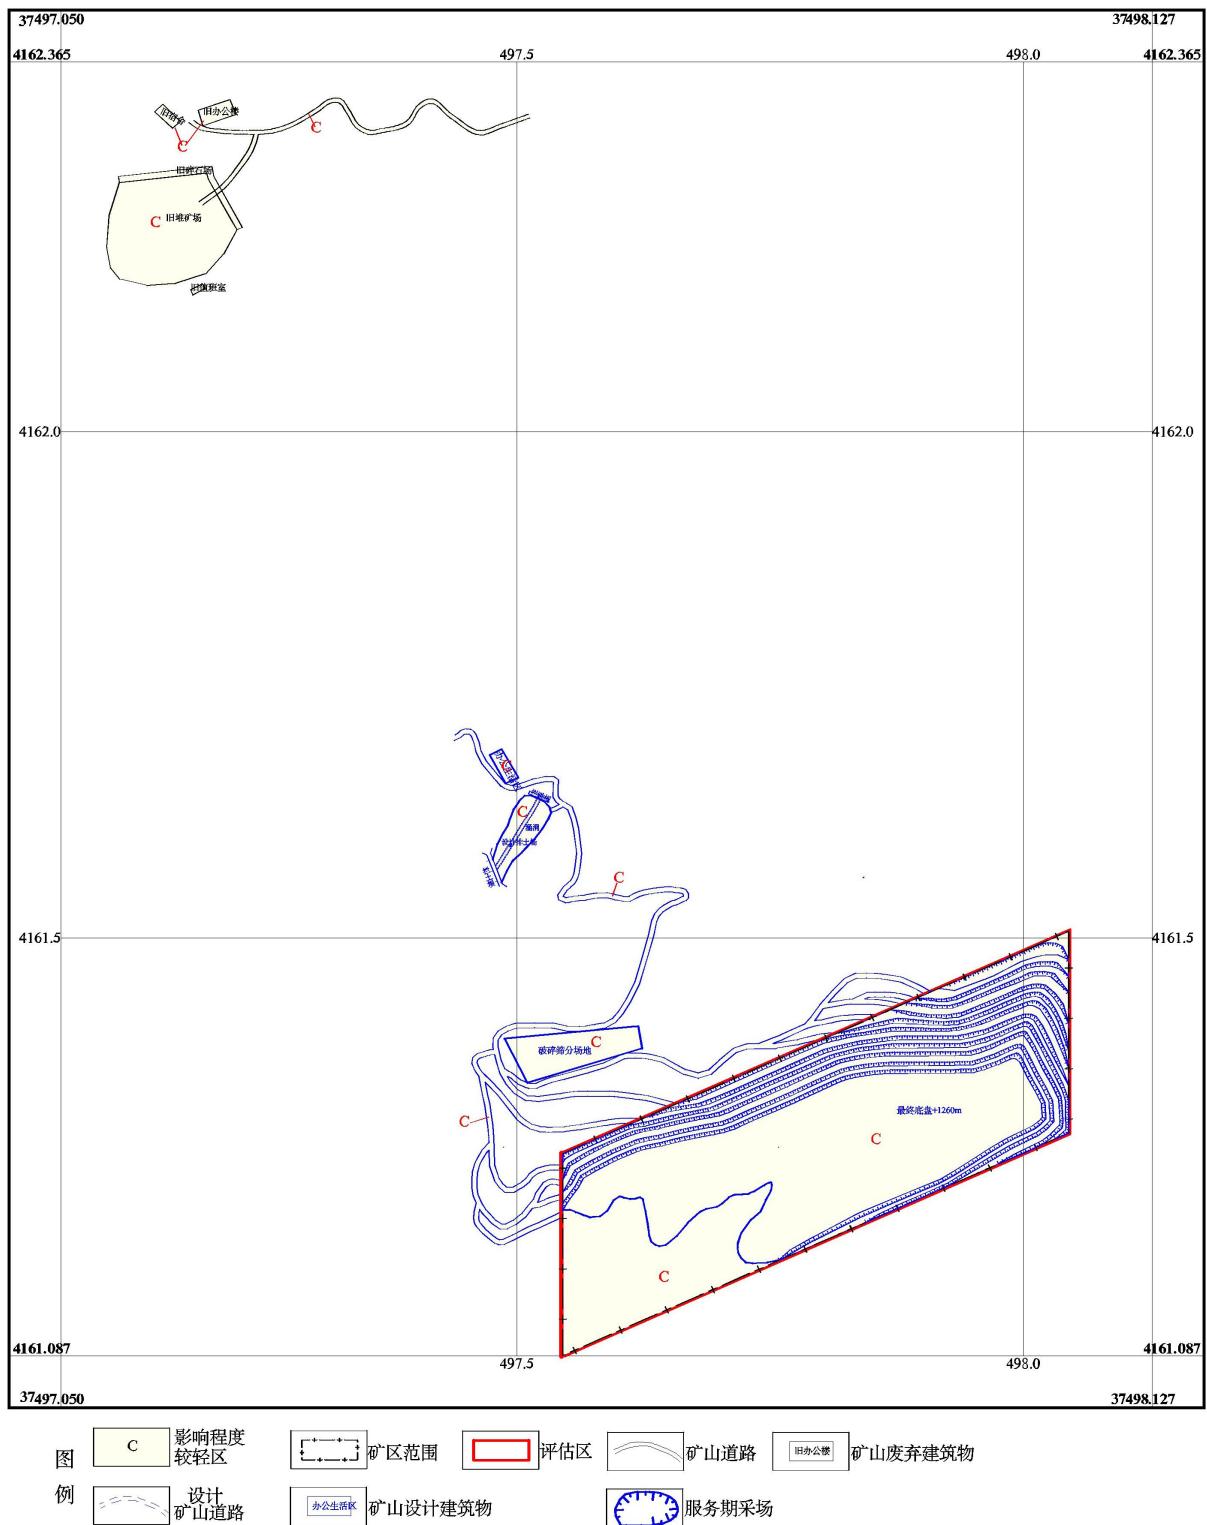
根据《编制规范》附录 E 表 E.1，预测服务期、近期内露天开采对含水层影响程度较轻，面积为 13.44hm^2 。见图 8-3-6。
