山西省柳林县森泽建材有限责任公司建筑石料用石灰岩矿资源开发利用和矿山环境保护与土地复垦方案

项目单位：柳林县森泽建材有限责任公司

编制单位：山西云轩地质勘查咨询有限公司

编制时间：二〇二一年七月

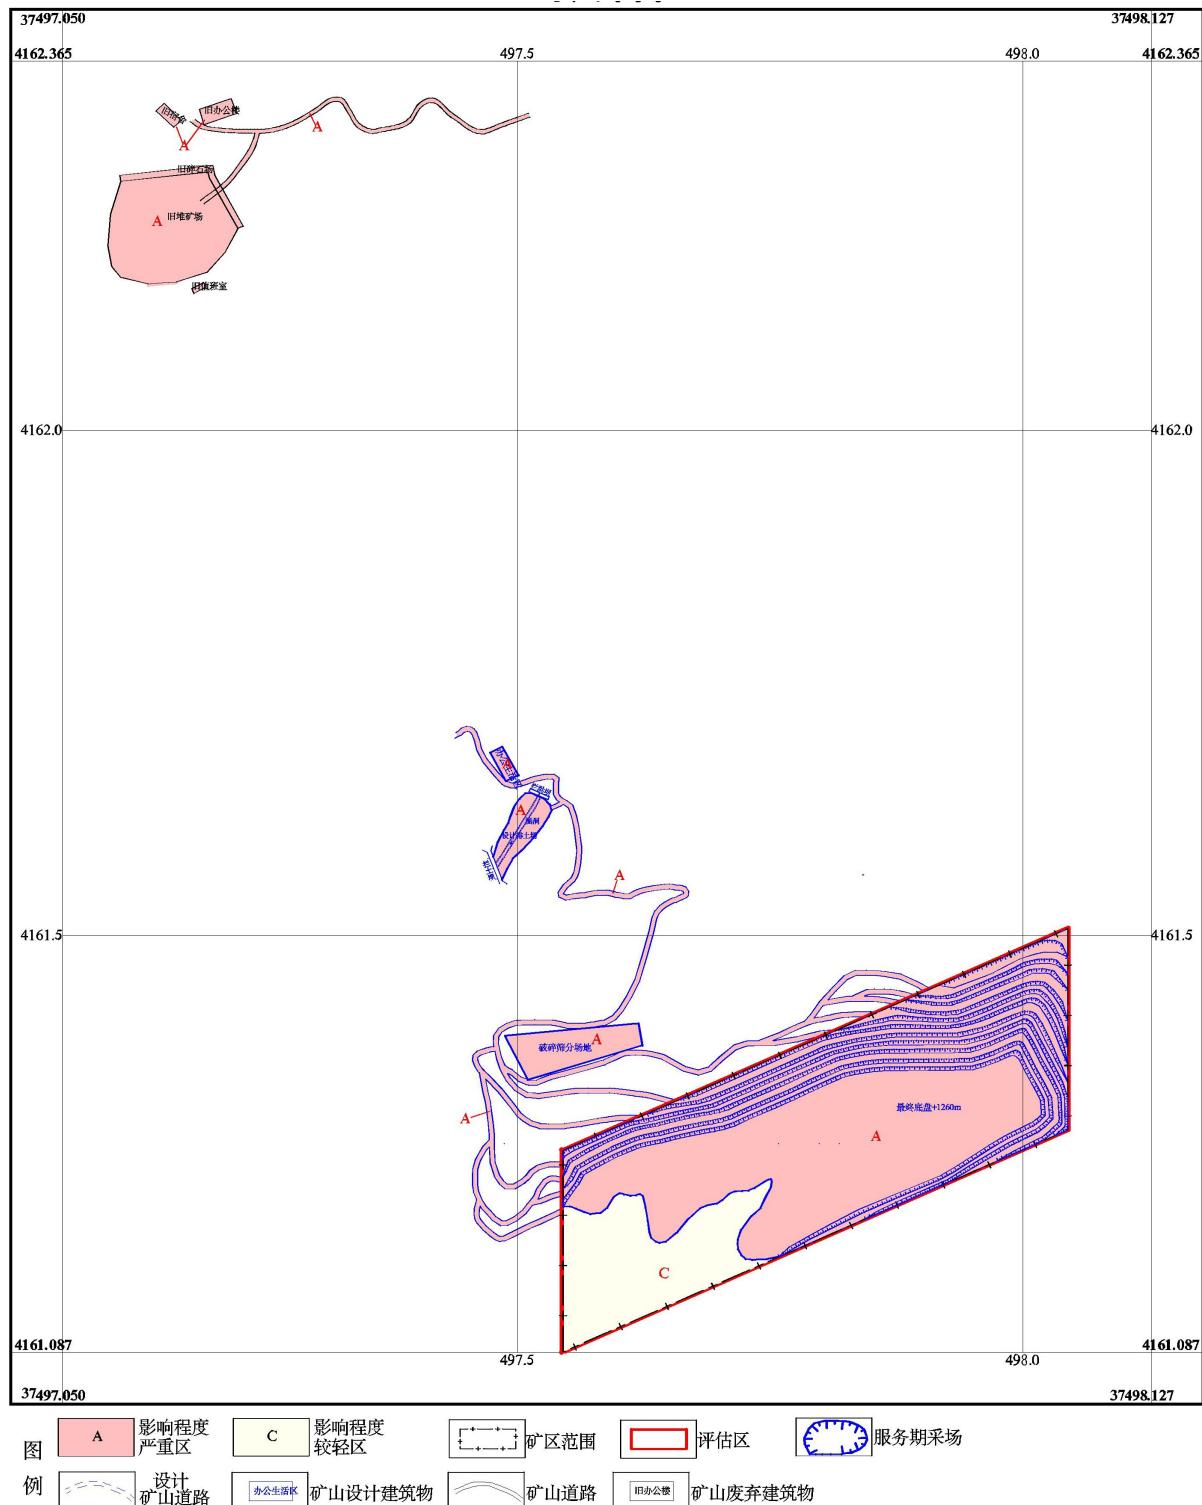
图 8-3-8 服务期地形地貌景观破坏预测评估图

分区	分布位置	面积 (hm ²)	分区说明
严重区	服务期露天采场	8.12	未来露天采矿造成采场区植被消失、山体破损，对该区域原生植被、地形地貌景观破坏严重，并且改变了沟谷形态，对地形地貌景观影响严重。
	办公生活区	0.04	场地整平、地表建筑物等造成植被破坏，对地形地貌景观影响严重。
	破碎筛分场	0.43	场地整平、地表建筑物等造成植被破坏，对地形地貌景观影响严重。
	设计排土场	0.22	排土活动破坏原有植被，形成边坡，对原始地形地貌景观影响严重。
	矿山道路	1.16	运输道路建设时进行局部整平、道路硬化等活动，对原始地形地貌景观影响严重。
	旧办公楼、旧宿舍、旧碎石场、旧堆矿场、旧值班室、旧矿山道路	1.59	以往旧办公楼、旧宿舍、旧碎石场、旧堆矿场、旧值班室、旧矿山道路的建设局部对周边进行挖高填低，人工建筑物与周边原有的自然风貌不协调，对原生地形地貌景观破坏程度严重
较轻区	合计	11.56	
	其他区域	1.88	该区域地形地貌景观影响程度较轻。

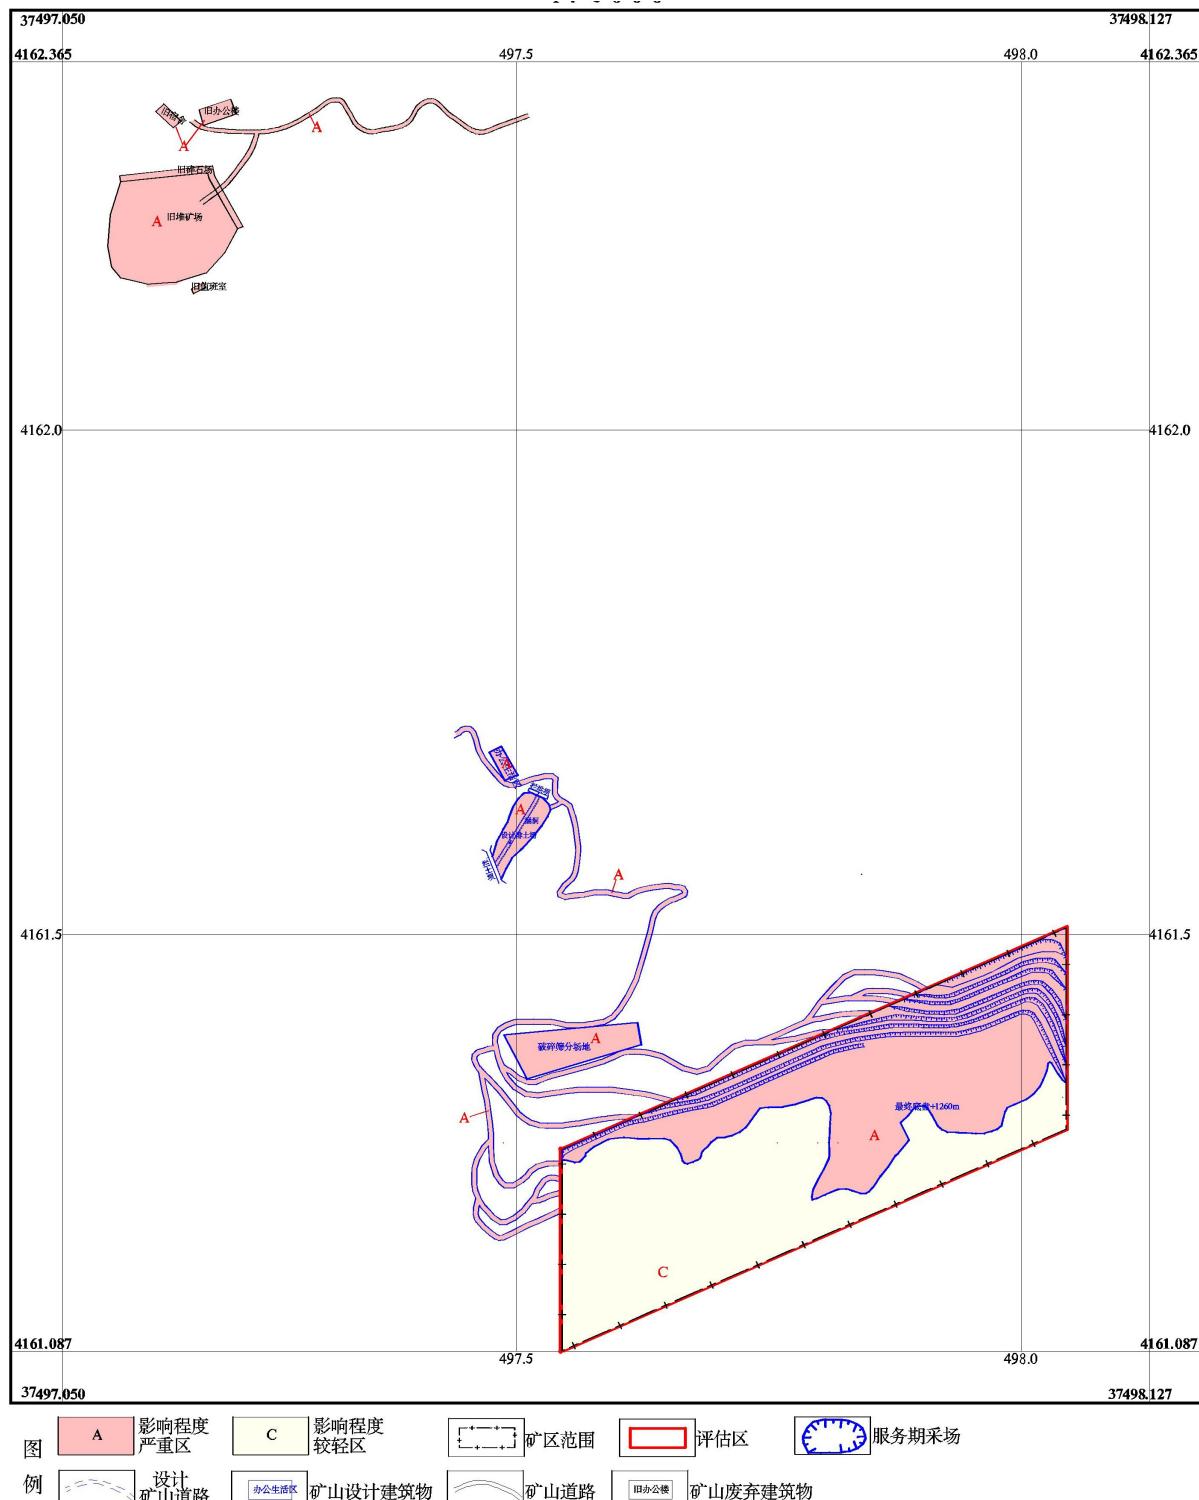
图 8-3-9 近期地形地貌景观破坏预测评估图

分区	分布位置	面积 (hm^2)	分区说明
严重区	近期露天采场	4.72	未来露天采矿造成采场区植被消失、山体破损，对该区域原生植被、地形地貌景观破坏严重，并且改变了沟谷形态，对地形地貌景观影响严重。
	办公生活区	0.04	场地整平、地表建筑物等造成植被破坏，对地形地貌景观影响严重。
	破碎筛分场	0.43	场地整平、地表建筑物等造成植被破坏，对地形地貌景观影响严重。
	设计排土场	0.22	排土活动破坏原有植被，形成边坡，对原始地形地貌景观影响严重。
	矿山道路	1.16	运输道路建设时进行局部整平、道路硬化等活动，对原始地形地貌景观影响严重。
	旧办公楼、旧宿舍、旧碎石场、旧堆矿场、旧值班室、旧矿山道路	1.59	以往旧办公楼、旧宿舍、旧碎石场、旧堆矿场、旧值班室、旧矿山道路的建设局部对周边进行挖高填低，人工建筑物与周边原有的自然风貌不协调，对原生地形地貌景观破坏程度严重
	合计	8.16	
较轻区	其他区域	5.28	该区域地形地貌景观影响程度较轻。

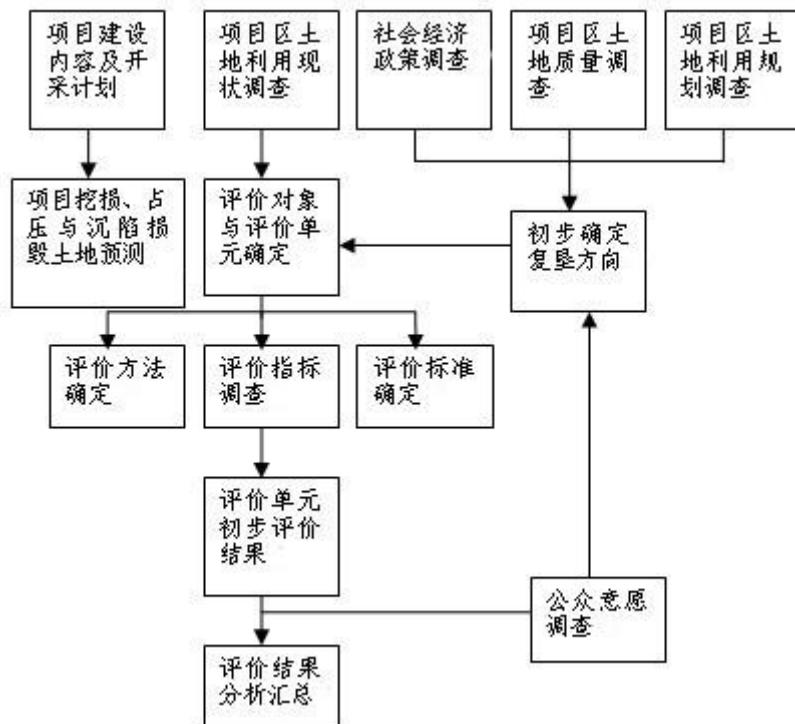
图 9-3-1 土地适宜性评价技术路线图

土地复垦适宜性评价是在全面了解待复垦区土地自然属性、社会经济属性和土地损毁情况等的前提下，从土地利用的要求出发，通过分析不同类型土地的特点，了解土地各因子在生态环境中互相制约的内在规律，全面衡量复垦为某种用途土地的适宜性及适宜程度。本方案土地复垦适宜性评价技术路线如图 9-3-1 所示。

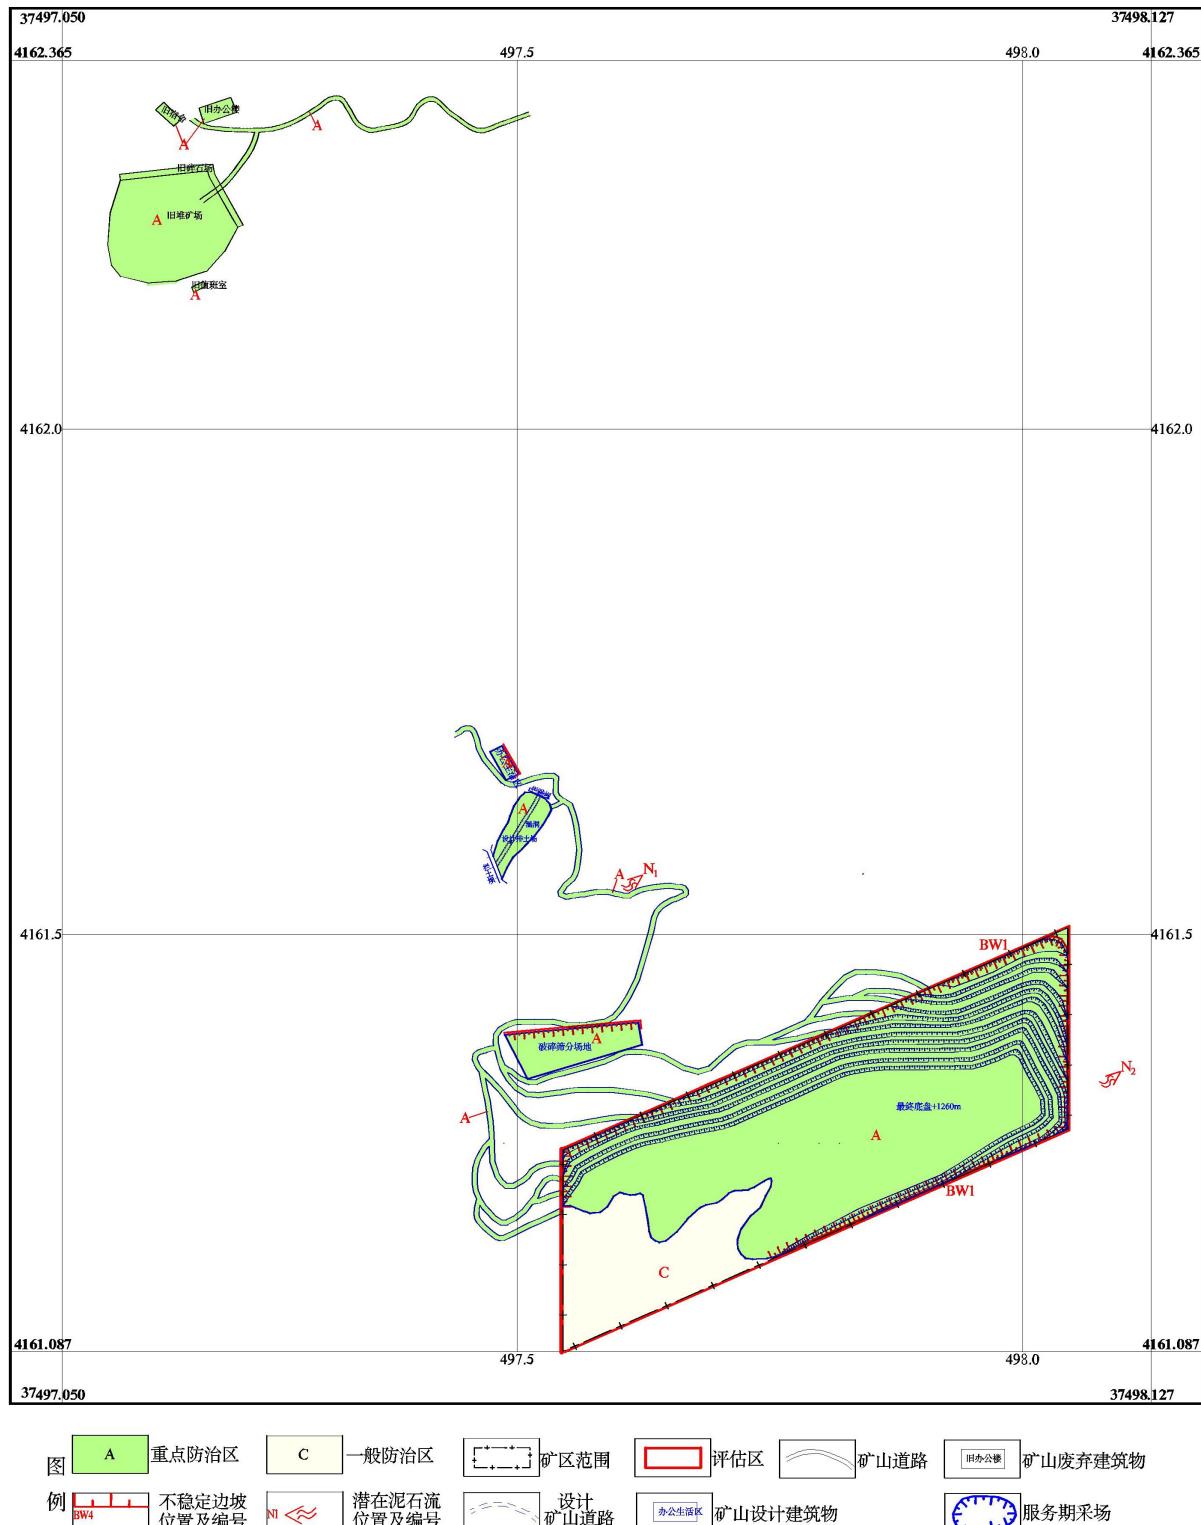
图10-2-1 服务期矿山环境保护与恢复治理分区图

分布范围：评估区范围内除上述重点防治区以外的区域，面积 1.88hm^2 。主要地质环境问题：未来采矿对该区地质环境影响较轻。

服务期矿山地质环境保护与治理恢复分区见图 10-2-1 及表 10-2-2。

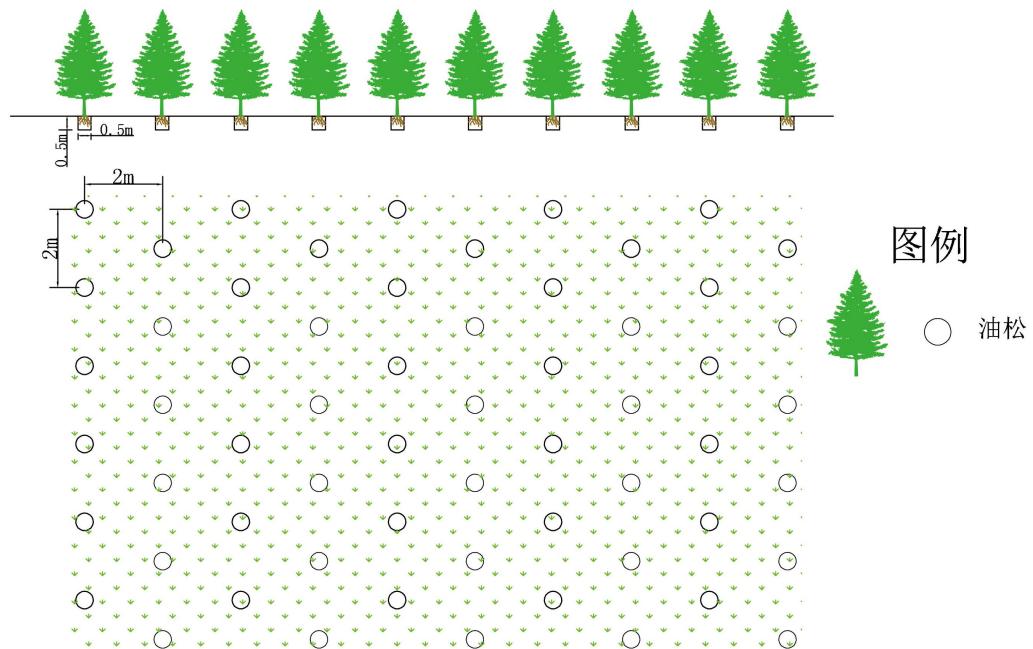
图 11-4-1 露天采场底部平台造林典型设计图

复垦方向	植物名称	种植比例	植物性状	株行距 (m)	种植方式	苗木种子规格树龄/种类
有林地	油松	-	常绿乔木	$2 \times 2\text{m}$	植苗	3-5 年生/一级苗
	紫花苜蓿	1: 1	草本	-	撒播	一级种
	无芒雀麦		草本	-	撒播	一级种
