# 山西省方山县聚星矿业有限公司陶瓷土矿 资源开发利用和矿山环境保护与土地复垦方案

项目单位：方山县聚星矿业有限责任公司  
编制单位：山西云轩地质勘查咨询有限公司  
编制时间：二〇二一年五月

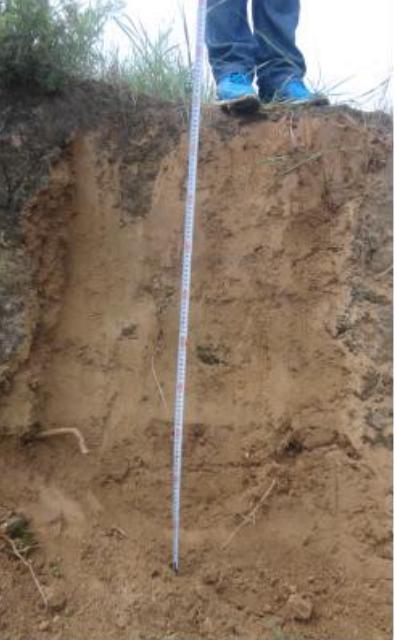
土壤类型	褐土
	权属	高家沟村
	地类	旱地
	图斑编号	0077
	种植作物	主要农作物有：玉米、谷子、大豆、薯类等

耕地土壤剖面 2021 年 4 月采自项目区高家沟村-0077 号图斑，根据访问调查，当地耕地土体厚度约在 12-22m 左右，表土层厚度约 33cm，土壤类型为褐土，通透性良好，耕性良好，其剖面主要性状：

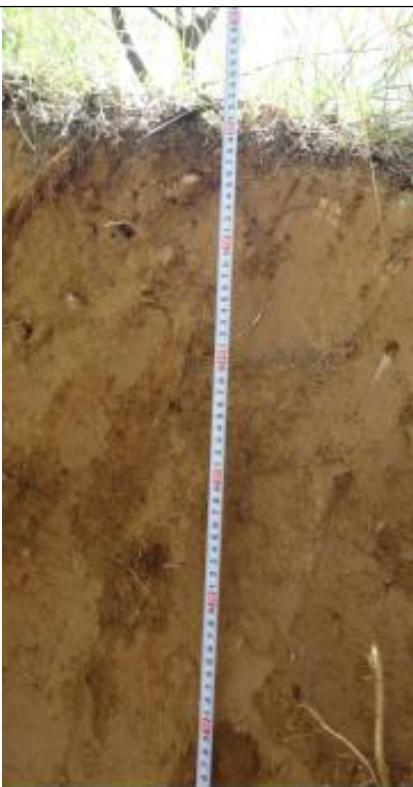
土壤类型	褐土
	权属	新房村
	地类	其他林地
	图斑编号	0113
主要植物		乔木：主要有油松、刺槐、山杨等 灌木：沙棘、酸枣、黄刺玫、柠条等

林地土壤剖面 2021 年 4 月采自新房村-0113 号图斑，林地中树种为刺槐，下部着生白羊草和各种蒿草，其剖面主要性状：

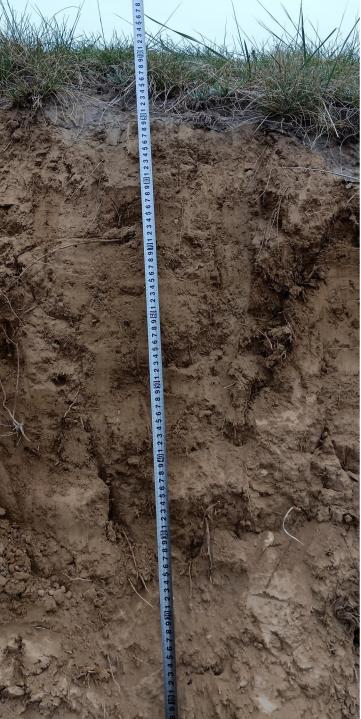
土壤类型	褐土
	权属	郭家沟村
	地类	其他草地
	图斑编号	0018
主要植物		白羊草及各种蒿草为主。

其他草地土壤剖面 2021 年 4 月采自项目区郭家沟村-0018 号图斑，多处于坡面，主要着生白羊草和各种蒿草，土层厚度约 8-18m，土壤通透性一般，肥力较差。其剖面主要性状：

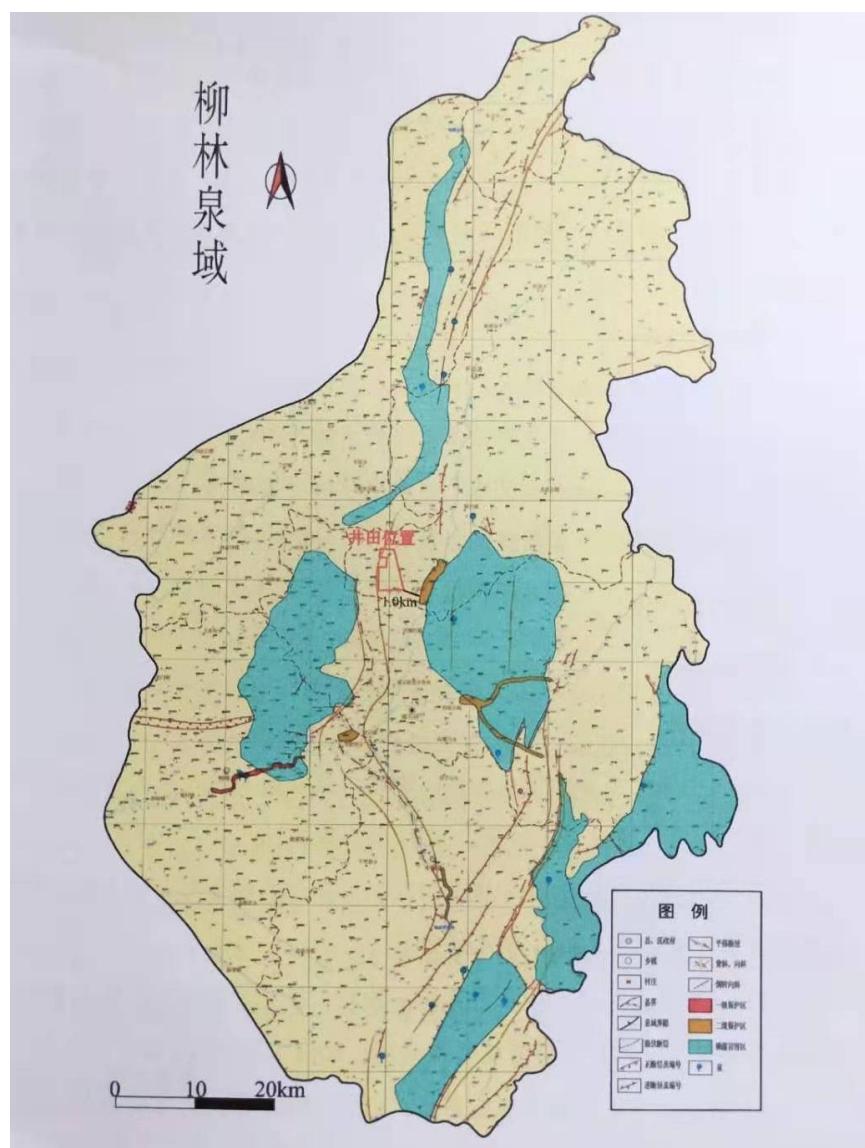
图 2-4-3 本矿与柳林泉域的关系

本项目位于柳林泉域，不在重点保护区范围内，矿区边界南距李家湾乡下白霜村至穆村镇康家沟村的三川河河谷一级保护区最近距离约  $25\text{km}$ 。矿区边界东距最近的二级保护区方山县西相王至大武北川河河谷段约  $1\text{km}$ 。根据区域资料，本项目不存在带压开采问题。矿区距离泉域面状补给区较远。矿区远离柳林泉域排泄区。矿区位于柳林泉域岩溶含水层上方，之间有  $36\text{m}$  的良好隔水层，矿山开采对柳林泉域岩溶地下水径流影响较小。

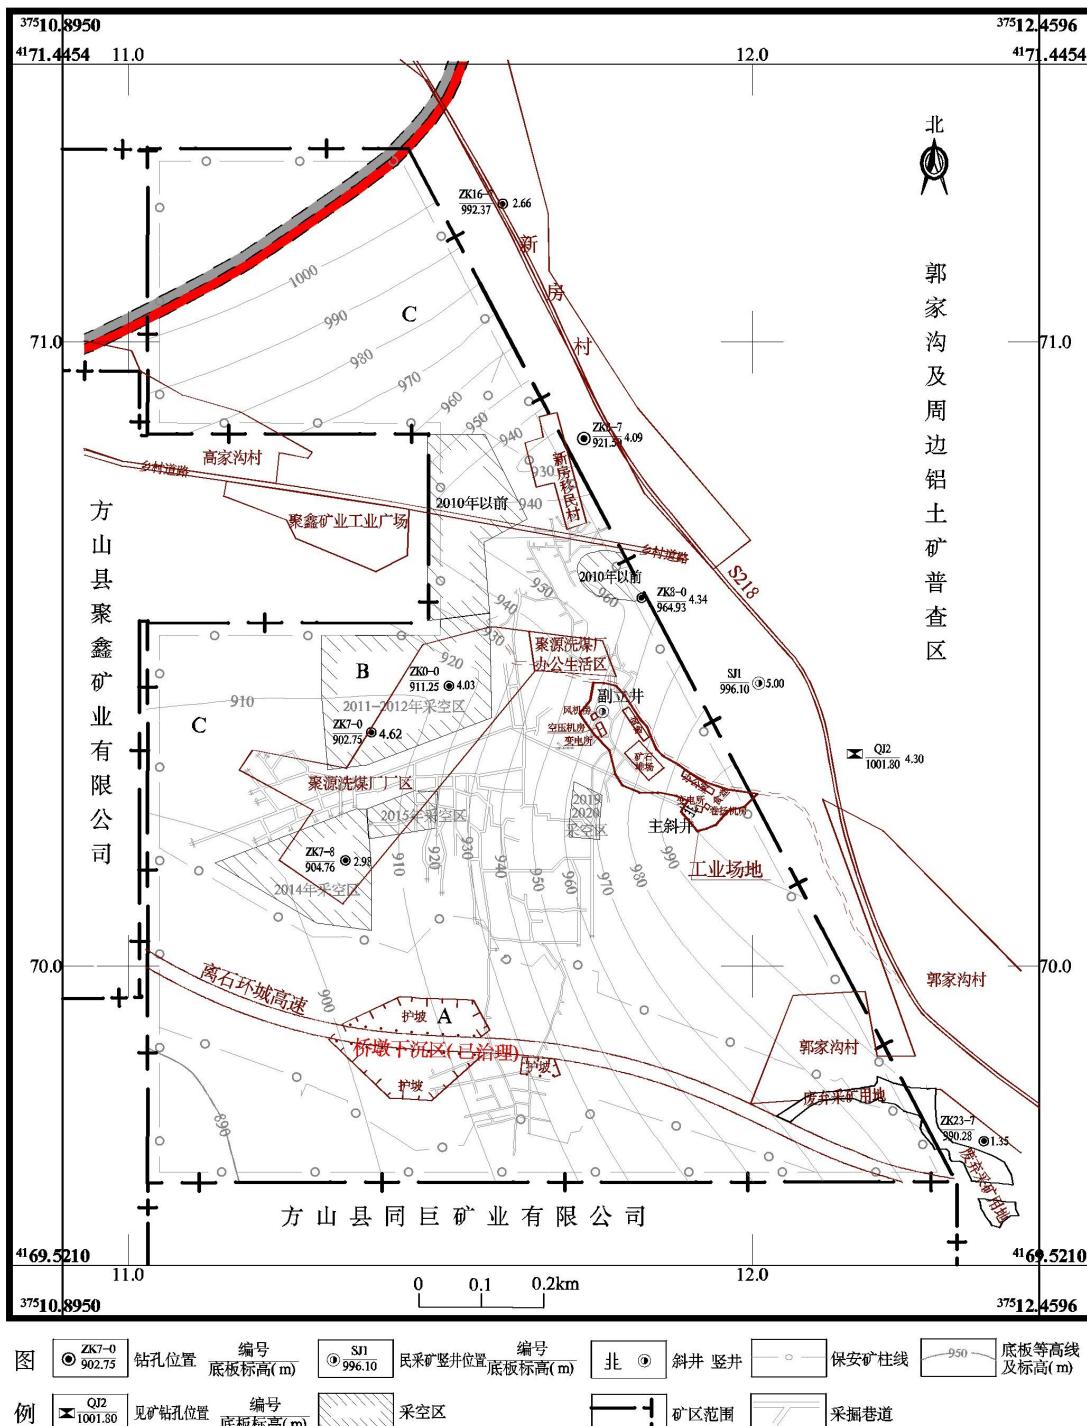
图 8-2-1 矿区采空区及采掘巷道分布现状图

本矿开采历史悠久，本矿批准开采陶瓷土矿，已形成采空区面积 12.76hm<sup>2</sup>(图 8-2-1)。采空区总面积为 12.76hm<sup>2</sup>，2010 年以前的采空区面积 3.76hm<sup>2</sup>，2011~2020 年采空区面积 9.00hm<sup>2</sup>，采厚 3.77~4.03m，开采深度 70m~185m，采深采厚比 18~46。采用房柱式开采，炮采落矿，皮带运输，生产能力 1~12 万 t/a，回采率 10%~80%。推测采空区影响范围面积 25.25hm<sup>2</sup>。本矿中部已有采空区地表曾发生地裂缝、地面塌陷地质灾害，南部吕梁过境高速公路段曾发生地裂缝、地面塌陷地质灾害。

(2) 吕梁绕城高速途经本矿区南部, 2016 年 4 月中旬发现郭家沟 1 号大桥的 1 号桥墩到 5 号桥墩出现裂缝, 地下出现空洞, 疑似采空。经山西省交通规划勘测设计院进行实地勘测后发现, 出现裂缝的高速路下方为本矿和方山县同巨矿业的矿区。据矿方提供采掘图, 吕梁过境高速公路郭家沟 1 号大桥的 1 号桥墩到 5 号桥墩地带分布有本矿的采掘巷道, 详见矿区采空区及采掘巷道分布现状图 8-2-1。2016 年 7 月 1 日郭家沟 1 号

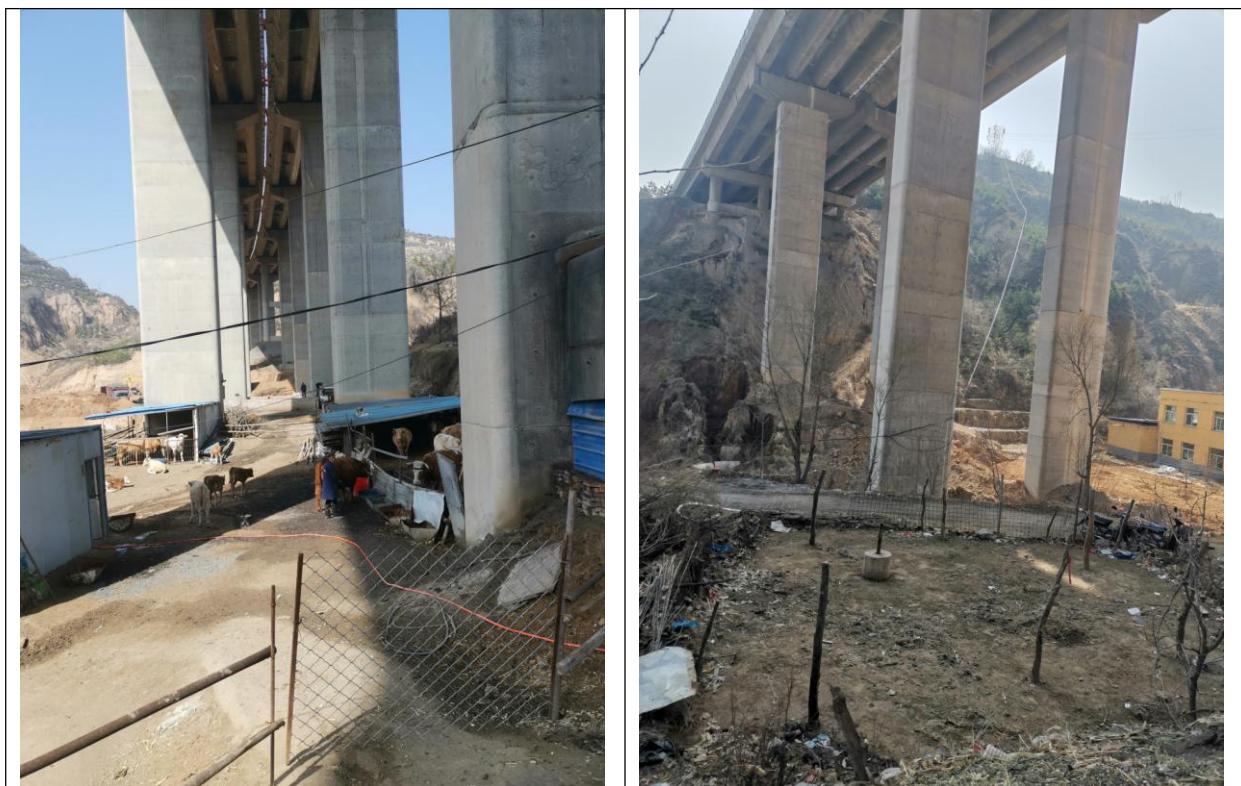
照片 8-2-1 环城高速现状(镜向 WN)      照片 8-2-2 环城高速现状(镜向 ES)

大桥采空区治理工程启动，采空区段分布于 K6+441~K6+747，采空区总长 306m，采深 41.8~82.8m，采厚 2.5m，回采率 80%，采用灌注 C20 细石混凝土及水泥砂浆充填为主，注浆量为 27000m<sup>3</sup>。施工单位为山西交科岩土工程有限公司，监理单位为太原理工大成工程有限公司。郭家沟 1 号大桥采空区处治工程费用经山西中强审计事务所审核后确定为 22144580.72 元，截至 2018 年 3 月，方山县政府已协调拨付给环城高速公路管理有限公司处治费用 1000 万元。剩余 12144580.72 元，聚星矿业有限公司在 4 月 30 日前支付 300 万元，复产验收完毕后再支付 300 万元，剩余资金于 9 月 30 日前全部支付完毕，同时，郭家沟 1 号大桥采空区处治工程设计费用共计 58.72 万元，由山西省交通勘测设计院自行承担。据 2018 年 3 月 28 日吕梁市人民政府专题会议纪要【2018】2 次，该项目已治理完成，高速公路正常通行。至此，聚星矿业有限公司与环城高速公路管理有限公司因郭家沟 1 号大桥采空区处治工程而产生的责任纠纷就此终结（见照片 8-2-1、8-2-2）。

综上，吕梁绕城高速公路郭家沟 1 号大桥的 1 号桥墩到 5 号桥墩曾发现裂缝或下沉，2016 年已进行了治理，经本次现场调查，治理效果较好，未发现地裂缝、地面塌陷地质灾害。地质灾害危害程度小，危险性小，影响程度较轻。

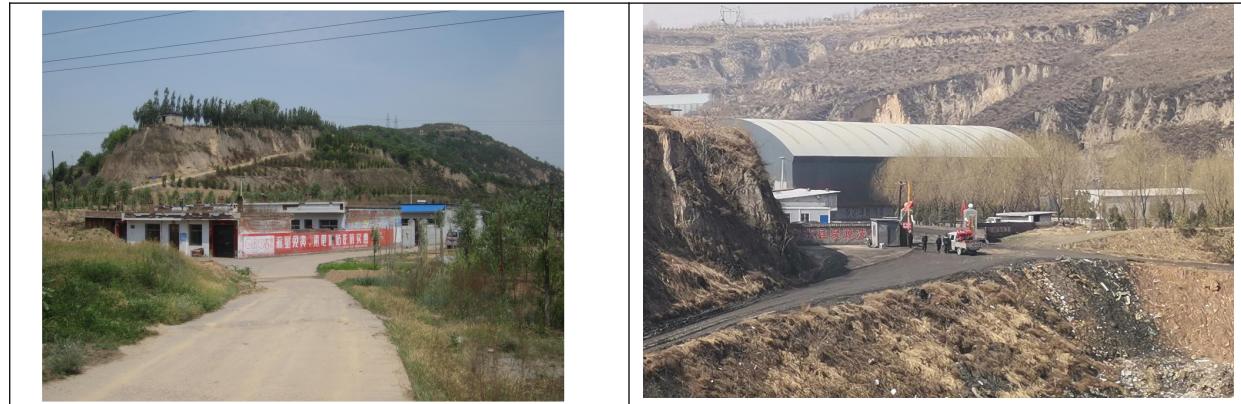
照片 8-2-3 新房移民新村现状(镜向 NW)

(3) 据本次现场实地调查，并对照采掘工程平面图，聚源洗煤厂厂区、矿区中部

乡村道路部分位于已有采空区及其影响范围内，现状未发生地面塌陷地质灾害。聚源洗煤厂办公生活区、新房移民村、高家沟村处于本矿已有采空区及其影响范围之外，未发现明显的地面塌陷、地裂缝。郭家沟村位于矿区东南部采空区及其影响范围之外，现状未发生地面塌陷地质灾害。评估区内地表变化不明显，未发现地面塌陷、地裂缝等地质灾害。地质灾害危害程度小，危险性小，影响程度较轻。见照片8-2-3、8-2-4、8-2-5、8-2-6。

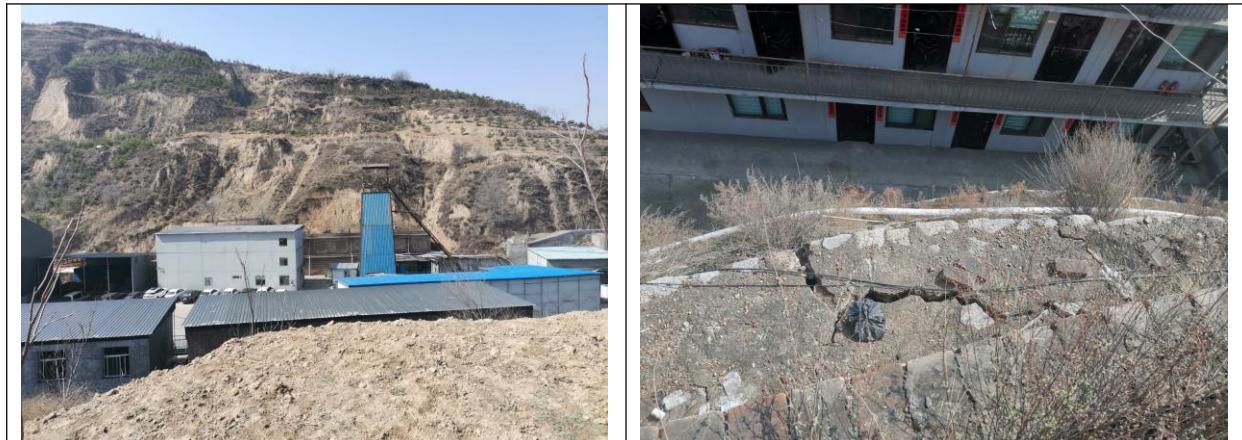
照片 8-2-7 W1 不稳定边坡北段(镜向 WS) 照片 8-2-8 W1 不稳定边坡北段(镜向 NE)

**W<sub>1</sub> 不稳定边坡：**位于工业场地西侧，坡体呈折线，走向北西，坡向北东，坡长约260m，坡高15~60m，坡度35~50°，局部70~80°，坡体岩性主要为第四系中上更新统黄土，该边坡是自然或在地面建设时挖方形成，现在该边坡北段坡脚修建了护堤，上部边坡结构较松散，现状条件下该边坡段欠稳定，存在崩塌隐患。北段威胁对象主要为坡下空压机房、变电所、风机房、井口的附属建筑、过往行人或车辆等（见照片8-2-7、

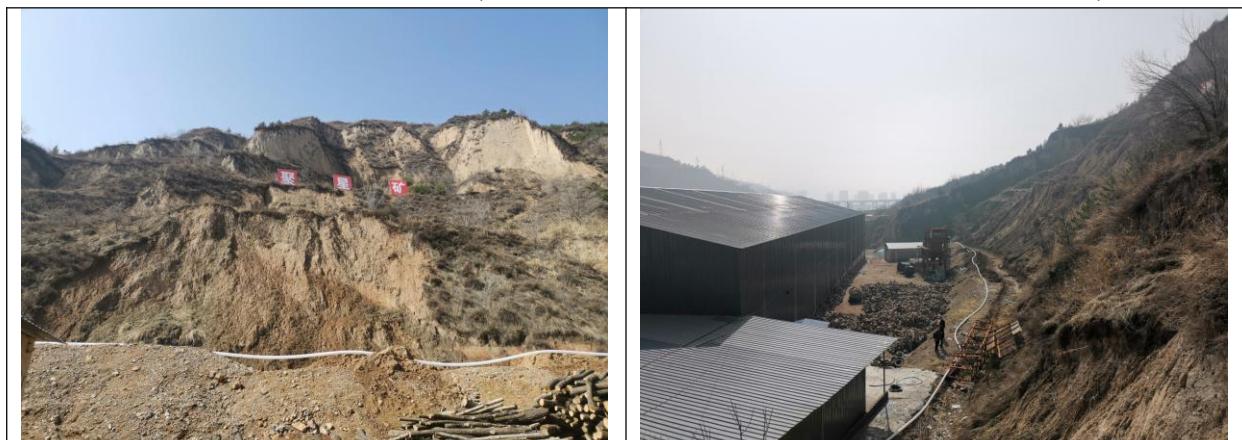
照片8-2-9 W1不稳定边坡中段(镜向WS) 照片8-2-10 W1不稳定边坡中段(镜向NW)

照片 8-2-8）。中段局部因工程建设进行了削方，尚未采取支护措施，现状条件下该边坡段欠稳定,存在崩塌隐患，威胁对象为下部矿石堆场及过往行人或车辆等（照片 8-2-9、照片 8-2-10）。南段边坡修筑了排水沟、砖砌护坡，威胁对象为下部主斜井、变电所、卷扬机房等，局部边坡段欠稳定,存在零星崩塌隐患（照片 8-2-11、照片 8-2-12）。

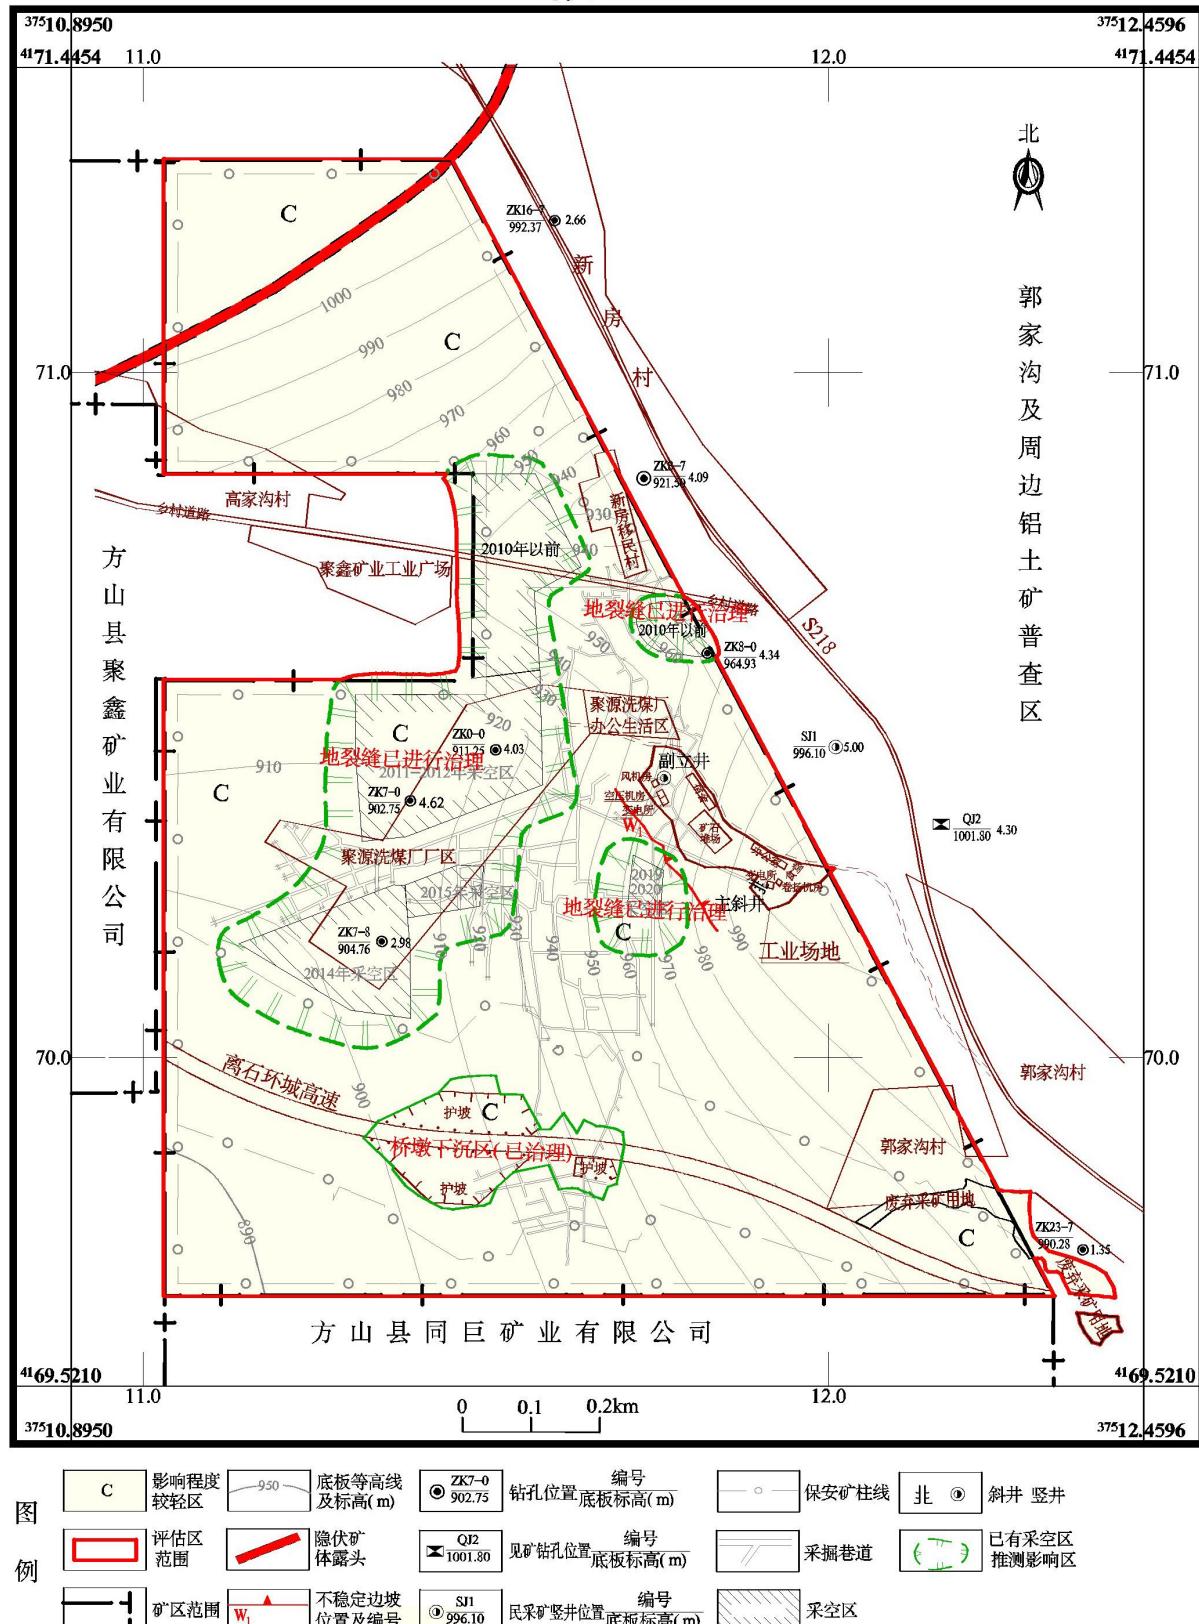
图 8-2-2 地质灾害（隐患）现状评估图

现状条件下评估区内以往已采空区内发生过的地裂缝地质灾害，以往已进行治理。评估区南部吕梁绕城高速公路段郭家沟 1 号大桥 1 号桥墩到 5 号桥墩曾发生下沉，已治理完毕，经本次现场调查，治理效果较好，未发现地裂缝、地面塌陷地质灾害。工业场地西侧存在 1 处不稳定边坡，未造成人员伤亡，地质灾害危险性小。对照《编制规范》附录 E，表 E.1 矿山地质环境影响程度分级表，现状条件下评估区地质灾害危害程度小，影响程度“较轻”，面积 130.85hm<sup>2</sup>，见图 8-2-2。

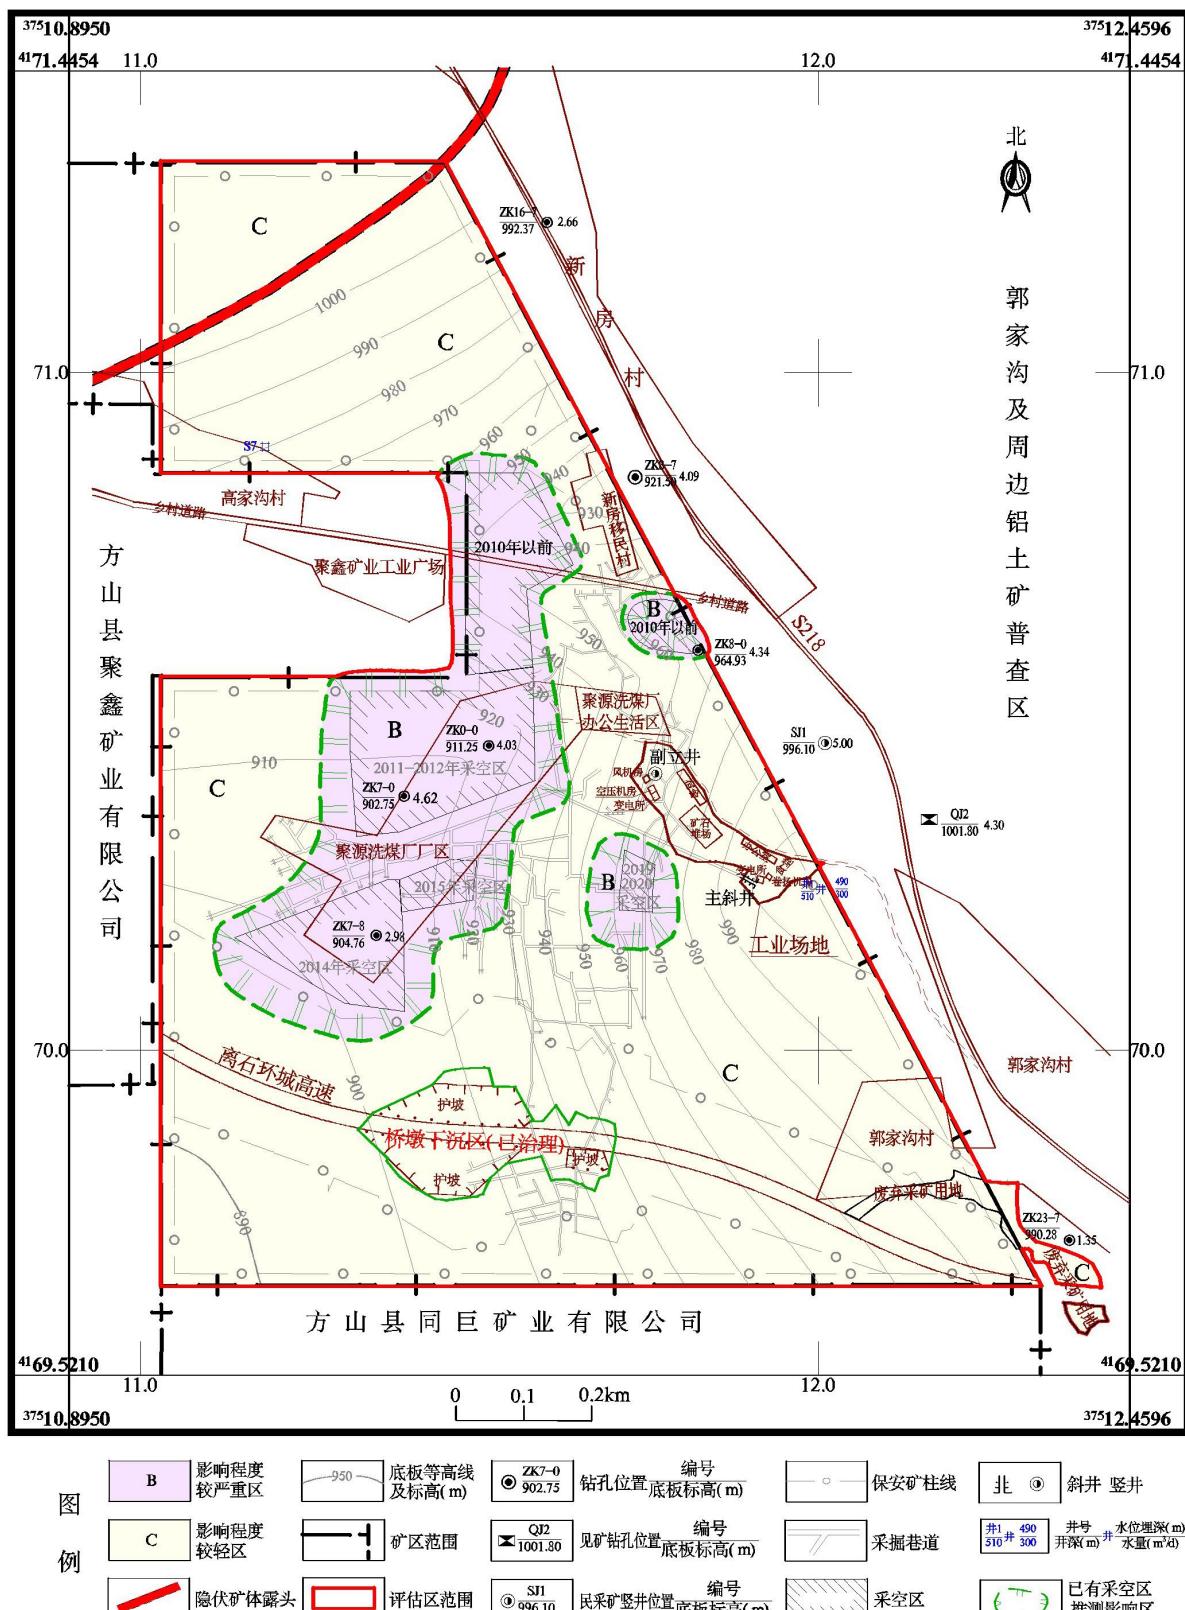
图 8-2-3 含水层破坏现状评估图

综上所述，对照《编制规范》附录 E 矿山地质环境影响程度分级表，现状条件下，评估区采矿活动对含水层的影响与破坏程度可分为较严重和较轻两级(图 8-2-3、表 8-2-1)。

较严重区：分布于已有采空影响区，面积 25.25hm<sup>2</sup>，占评估区总面积的 19.30%。该区域采矿活动对开采矿层之上主要含水层结构破坏较严重，对含水层的影响程度“较严重”。

较轻区，分布于其他区域，面积 105.60hm<sup>2</sup>，占评估区总面积的 80.70%。该区域未进行采矿活动，对含水层影响程度“较轻”。

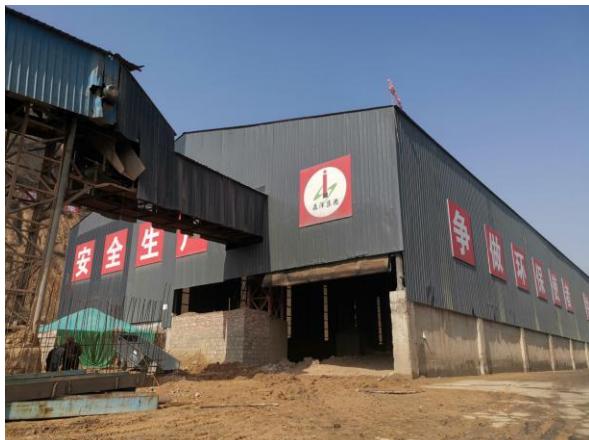
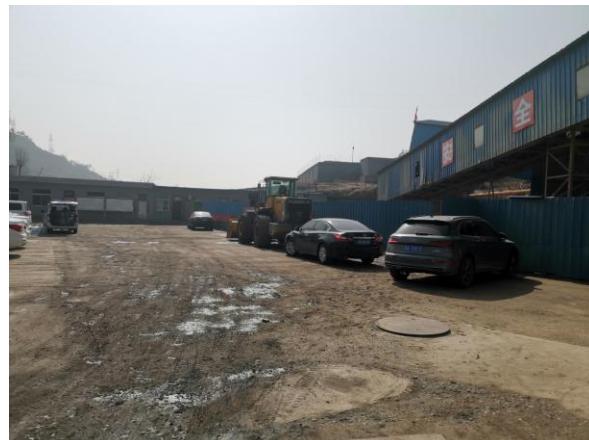
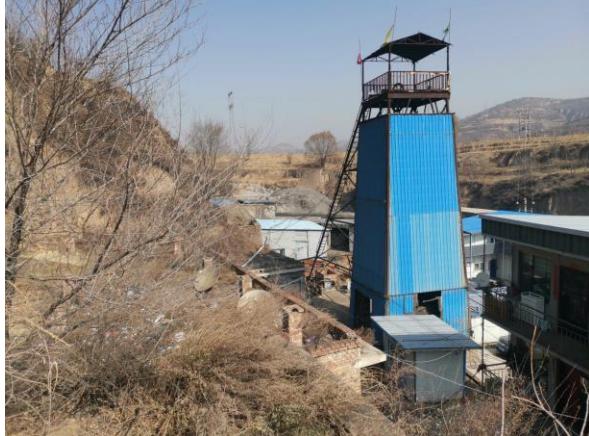
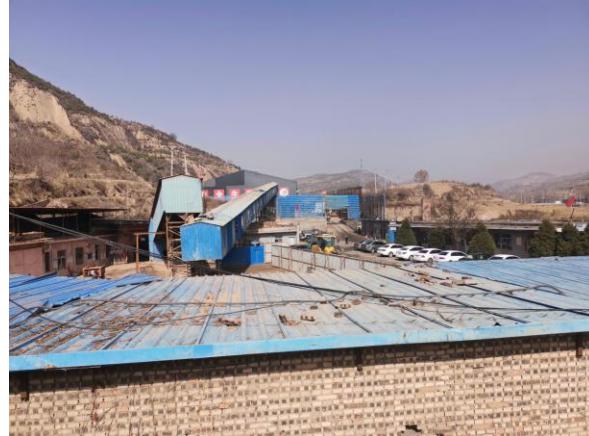
位于评估区东部的工业场地，占地面积 2.06hm<sup>2</sup>，布置于郭家沟河谷区的西部坡地上，设有主斜井、副立井、空压机房、变电所、风机房、办公室、职工宿舍楼等地面建（构）筑。工程建设过程中依地形进行平整场地、挖高填低，对郭家沟中下游沟谷中部进行填埋，同时对场地西侧边坡进行了切坡工程，切坡高 3~13m；东部地形较低处进行了填方工程，北西向总体上呈缓坡状或劝阶状布置主要地面建（构）筑，北部二平台上布置副立井及其附属建筑、空压机房、变电所、风机房、职工宿舍楼等；南部一平台上依地形、并根据实际情况相应布置办公室、食堂、主斜井及其辅助地面建（构）筑等。

工业场地方建设对原生的地形地貌景观影响程度大（照片 8-2-13～照片 8-2-16）。对照《编制规范》附录 E，表 E.1 矿山地质环境影响程度分级表，现状评估工业场地方建设对地形地貌景观影响程度严重。

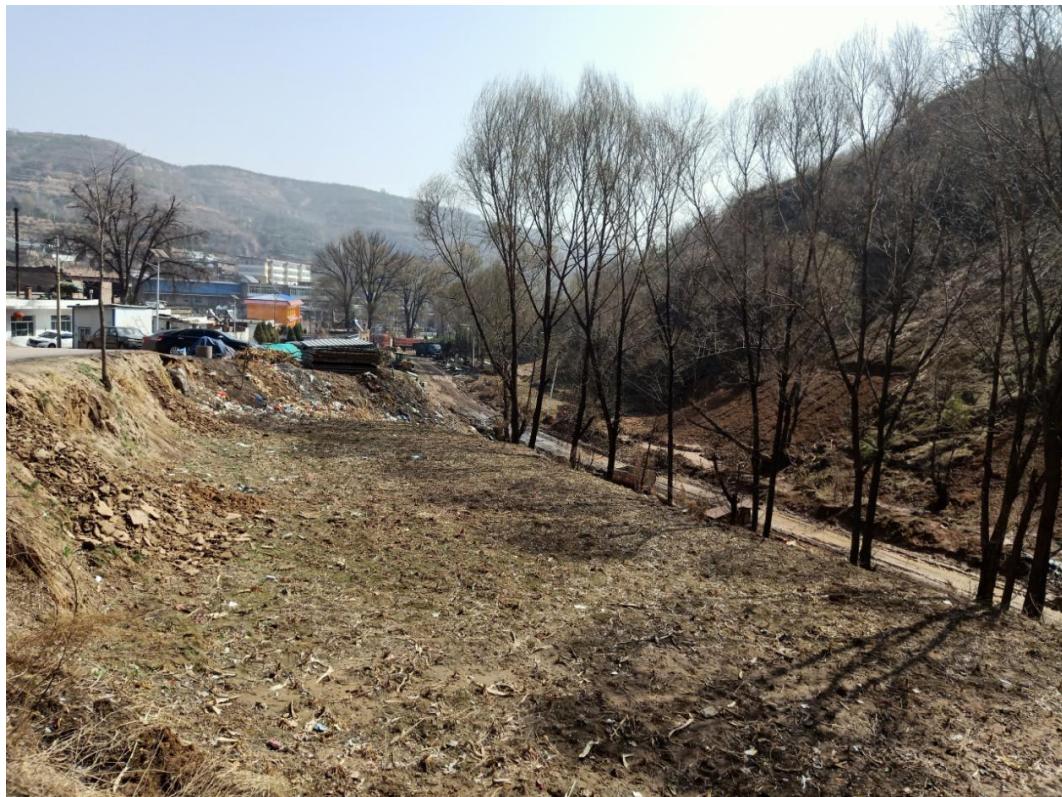
照片 8-2-17 废弃采矿用地（镜像 E）

以往矿山建设时进行场地平整，目前已废弃，植被不发育（照片 8-2-17），面积  $1.28\text{hm}^2$ ，对原始地形地貌景观影响程度“严重”。

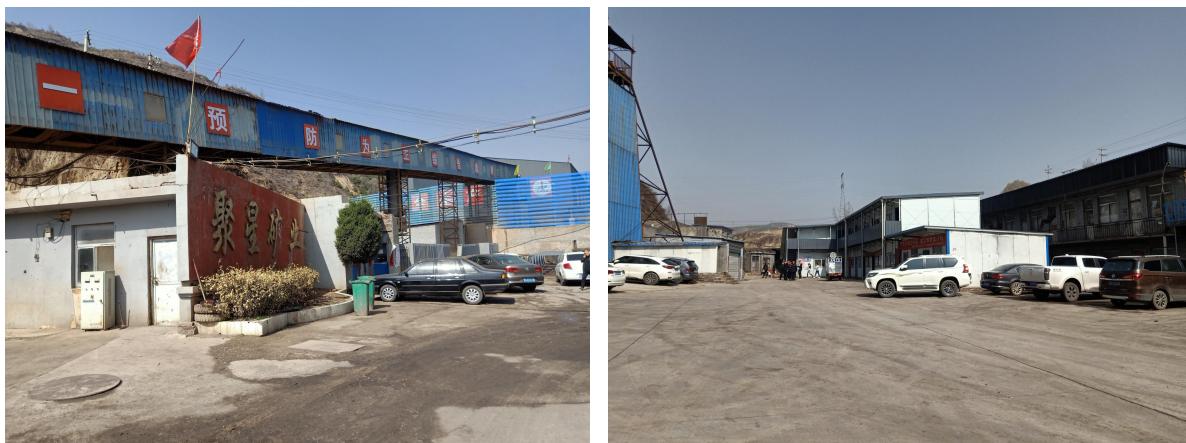
照片 8-2-18 工业场地

本矿山工业场地已形成多年，分布主斜井口，设有卷扬机房、变配电室、仓库、机修间等设施，在回风斜井口设有通风机房、空压机房、变配电室等设施，在两井筒之间设矿石堆场。另建有办公室、食堂，职工宿舍等设施。以上设施均位于地表陷落区之外。工业场地因地面构筑物建设及人为机械活动等，直接破坏原土壤结构和地表植被，损毁程度为重度。沿损毁土地边缘和植被受损区域圈定工业场地，占地面积 2.06hm<sup>2</sup>。该矿工业场地用地方式为租地土地，未进行土地征收。

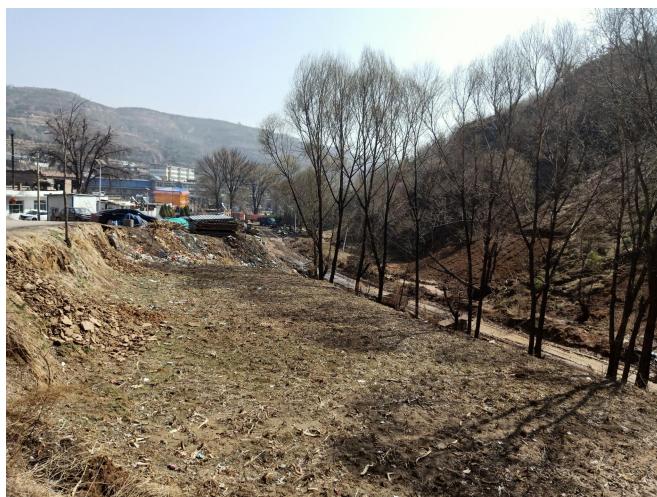
照片 8-2-18 废弃采矿用地

矿区东南部的图斑号为 0108/204 和 0110/204 为无主体废弃采矿用地面积  $1.28\text{hm}^2$ 。地表无建筑物压占，实际为次生裸地，紧靠沟道，地表比较平坦，为土质裸地，据当地村民介绍，形成时间可能为 2015 年前，暂无法确定形成主体。现地表已着生白羊草、蒿草等各种草本，但覆盖度低，不足 10%。

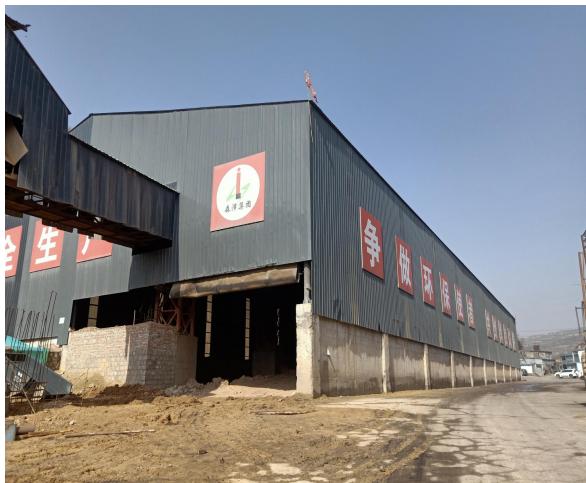
照片 8-2-19 封闭式储料棚

该矿储料场于2020年新修建2800m<sup>2</sup>封闭储料棚，调查时井下矿石经封闭式皮带走廊直接运输至封闭式矿石料棚后销售。

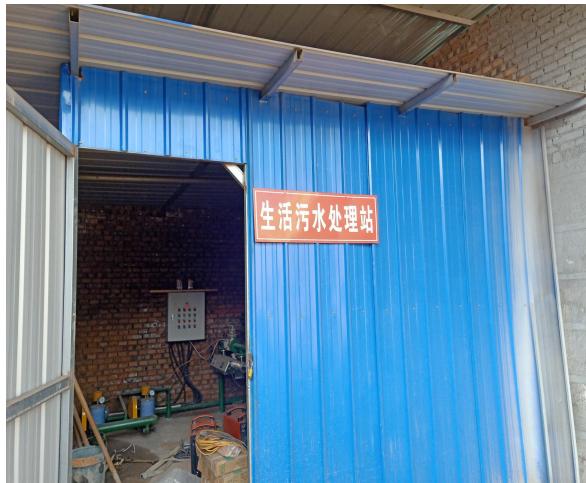
照片 8-2-21 地埋式生活污水处理站

该矿在工业场地内中西部布设生活水污水处理站，站内安装了 1 套由山西和青正佳环保科技有限公司成产的一体化地埋式生活污水处理装置处理，能够满足实际要求，该

装置处理能力为  $10\text{m}^3/\text{d}$ ，生活污水产生量为  $6.7\text{m}^3/\text{d}$ ，经地埋式一体化生活污水处理装置处理后，全部回用于场区和道路防尘洒水等，不外排。处理装置采用二级生化处理工艺，处理工艺为：格栅→调节→一体化接触氧化设备→石英砂过滤→紫外线消毒处理工艺，最后存放至回水池回用。

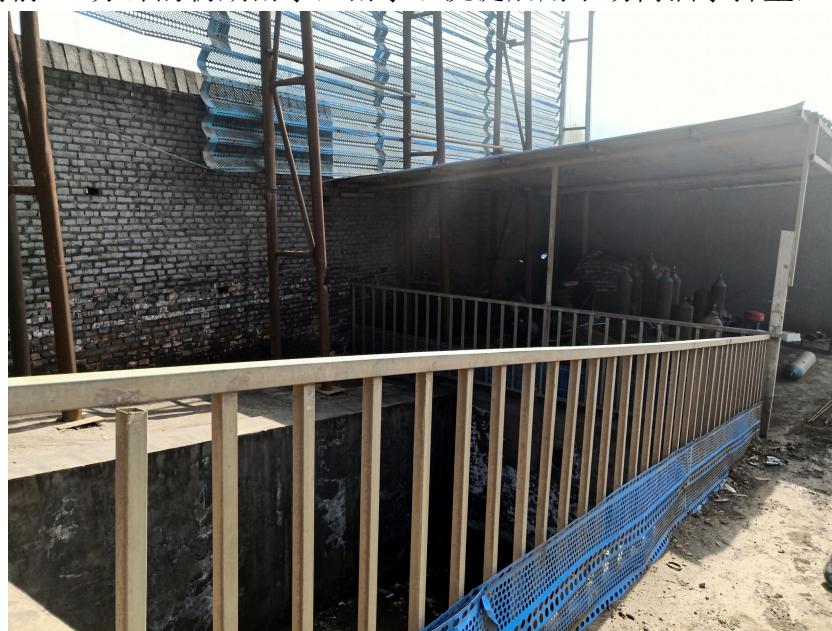
照片 8-2-23 初期雨水收集池

初期雨水收集池位于工业场地储料棚东侧，容积  $30\text{m}^3$ ，尺寸  $2.0\text{m} \times 5.0\text{m} \times 2.0\text{m}$ ，用于收集场内前 10 分钟的初期雨水，雨水经沉淀后用于场内洒水抑尘，不外排。

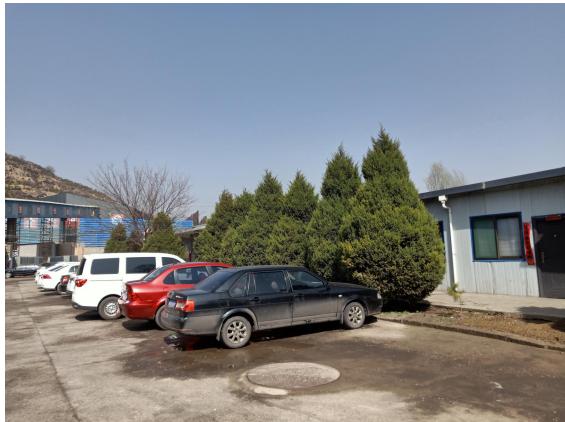
照片 8-2-24 工业场地绿化

现场调查，工业场地目前绿化系数为10%，未达环评要求的20%，需补充绿化 $0.20\text{hm}^2$ 。工业场地建设后因场地进行了平整压实、修筑排水沟、场地进行等，松散可蚀量较之前减少，所在沟道起伏度降低，故土壤侵蚀程度由原建设前沟道土壤侵蚀模数值为 $3780\text{t}/\text{km}^2\cdot\text{a}$ 降至 $1200\text{t}/\text{km}^2\cdot\text{a}$ 。

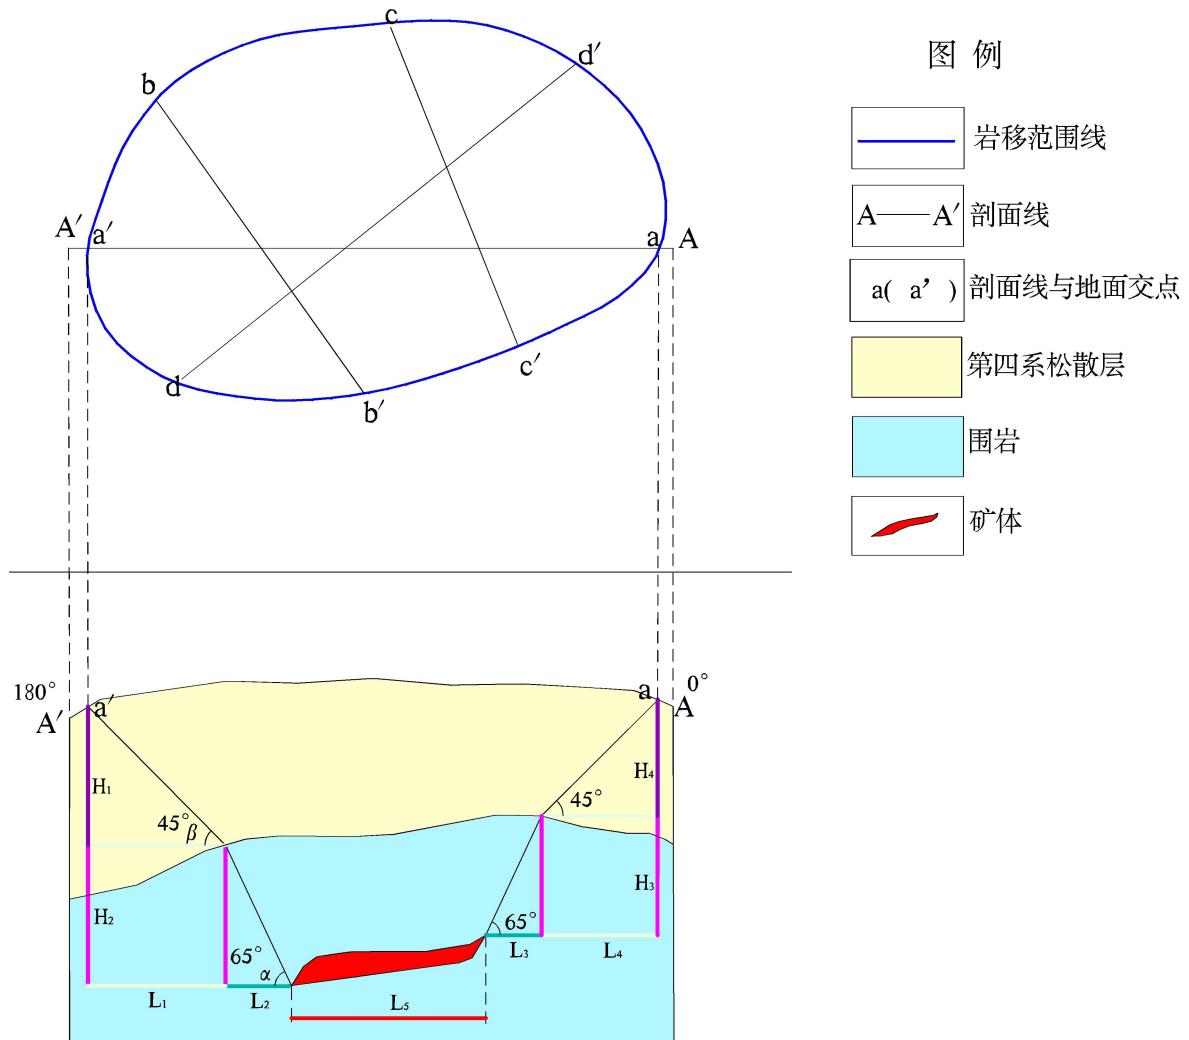
图 8-3-1 沉陷预测示意图

按照以上选定的开采移动角在剖面线上画出岩石移动范围后，再投影到平面图中，然后在平面图上圈定出矿区开采终了的地表移动范围。

矿体在矿区内地质储量标高为 1000m-950m，埋深 110-30m，采深采厚比为 8.0-29.2。预测得出服务期矿山开采可能引发地表移动影响范围面积为 15.57hm<sup>2</sup>。

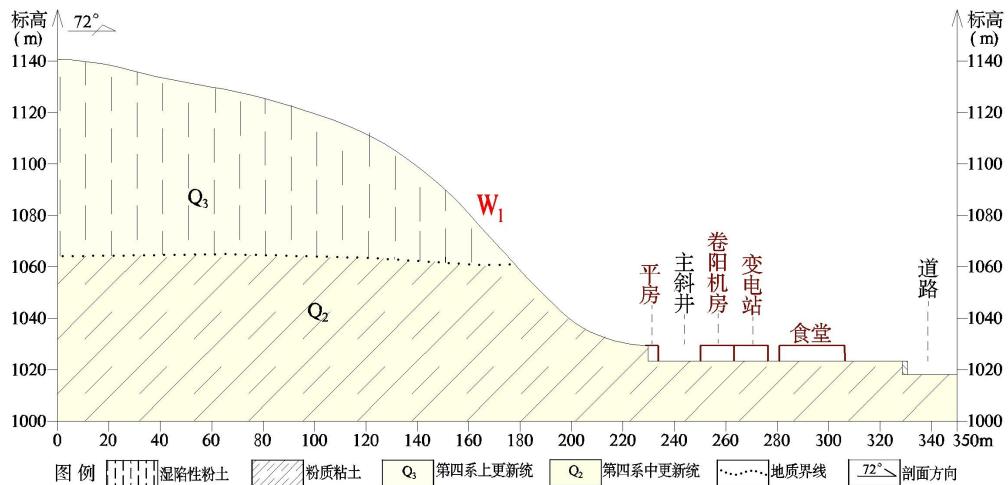
图 8-3-2 W<sub>1</sub> 不稳定斜坡剖面示意图

W<sub>1</sub>不稳定边坡：位于工业场地西侧，坡向北东，坡宽约 260m，坡高 15~60m，坡度 35~50°，局部 70~80°，坡体岩性主要为第四系中上更新统黄土，未来受采动、降水、重力、振动等影响松散的黄土有可能发生崩塌等地质灾害，地面建（构）筑距离该边坡坡脚 0.5~2m，受其危害的可能性中等，威胁对象为坡脚空压机房、变电所、风机房、井口、矿石堆场、主斜井、变电所、卷扬机房、过往行人或车辆机械，预计威胁 20~30 人，潜在经济损失 200~300 万元，地质灾害危险性中等，影响程度较严重。

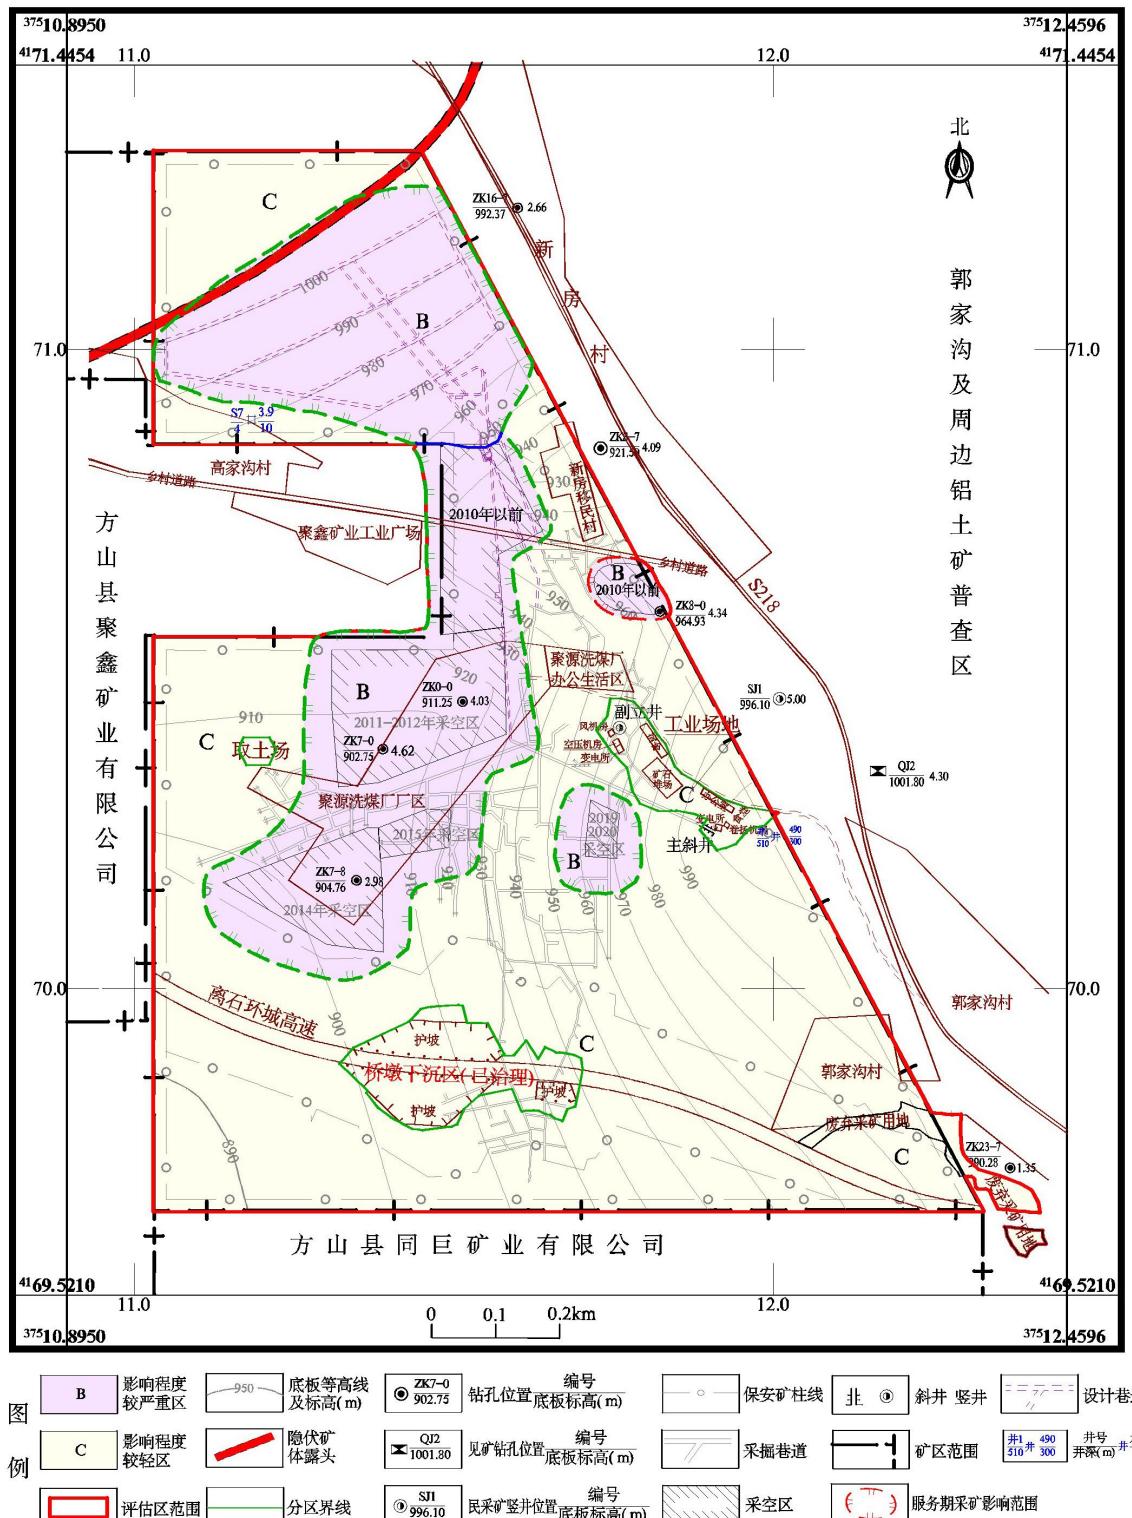
图 8-3-5 服务期含水层破坏预测评估图

影响较轻区, 分布其他区域, 面积 90.33hm<sup>2</sup>, 占评估区总面积的 69.03%。该区域对含水层影响较轻。

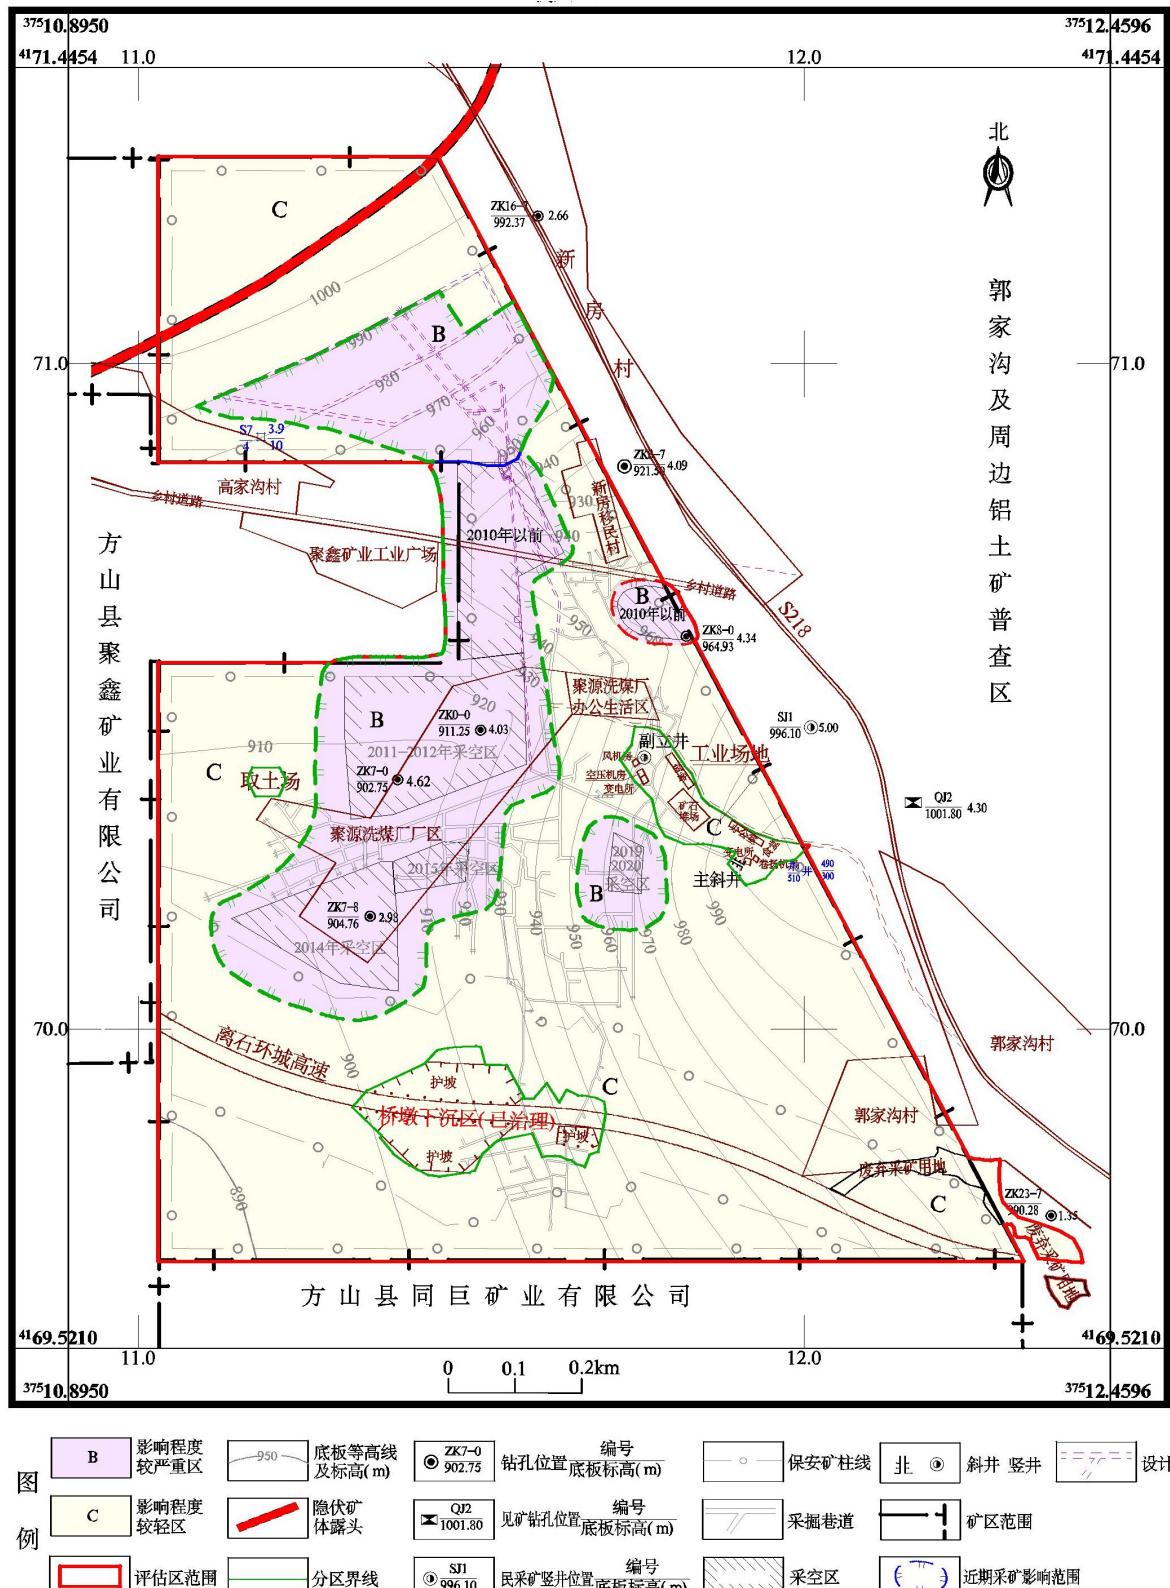
图 8-3-6 近期含水层破坏预测评估图

综上所述，对照《编制规范》附录 E 表 E.1，预测近期采矿活动对含水层的影响与破坏可分为较严重和较轻两级(图 8-3-6、表 8-3-4)。

影响较轻区，分布其他区域，面积 98.28hm<sup>2</sup>，占评估区总面积的 75.11%。该区域对含水层影响较轻。

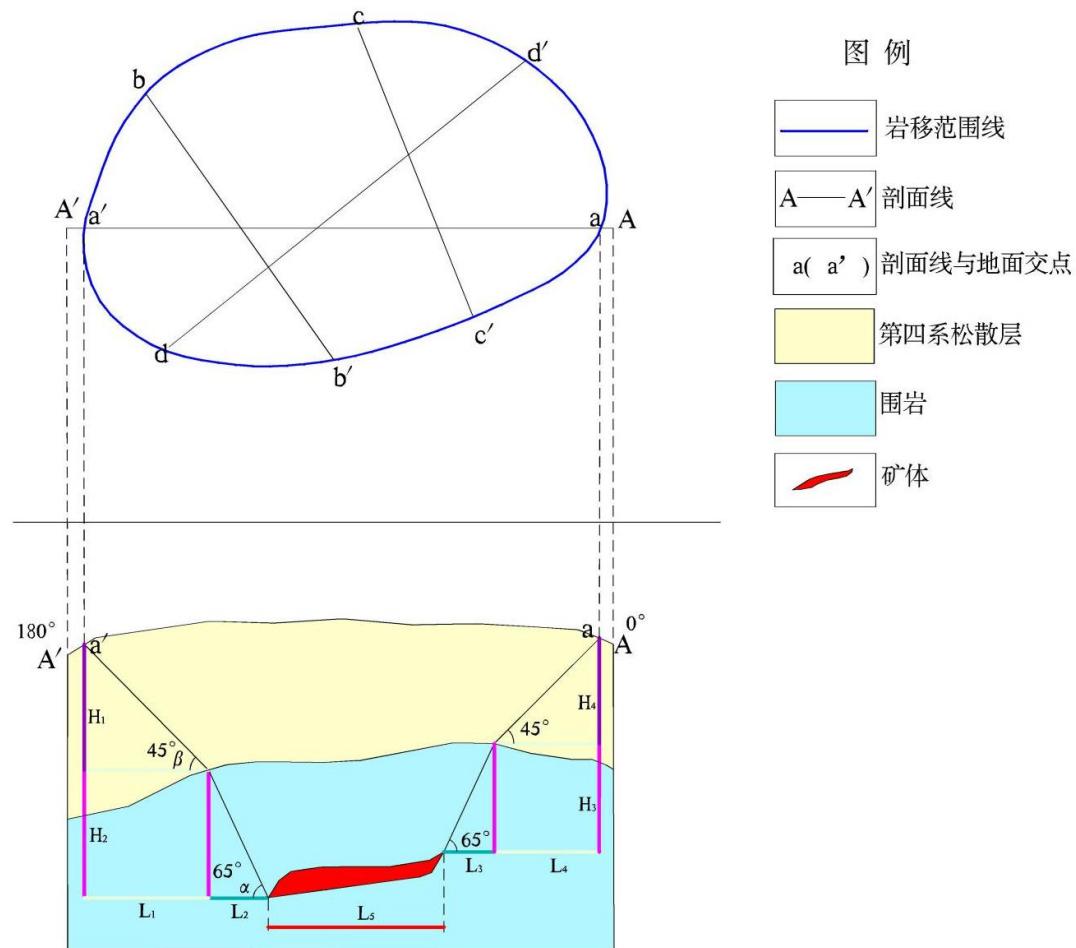
图 8-3-9 沉陷预测示意图

本方案中采用 mapgis 辅助设计进行岩移范围线的圈定，具体原理如下：在已知地表地形图上划定若干纵切矿体的线段，如图 8-3-9 中线 AA'，根据各点高程及矿山各钻孔资料，确定纵切剖面 A-A' 各地层及矿体等在剖面上分布形态，在开采范围内矿体处以基岩层移动角  $\alpha$  做直线，并在第四系松散层内以移动角  $\beta$  做直线延伸到地表，交点为 a (a')，将 a (a') 两点分别投影到平面图线段 AA' 上，即找到剖面做岩移角后与地表的交点 a (a')，根据上述方法再做若干剖面，找到若干剖面点如图 b (b')、c (c')、d (d') …，各点连接后即为该矿体开采的地表岩移范围界线。

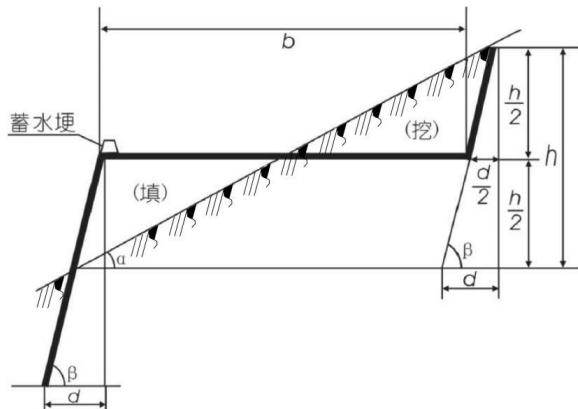
图 11-4-1 坡地改梯田设计图

各坡度区坡地改建梯田的设计田坎高度( $h$ )、田坎坡角( $\beta$ )、田坎上沿收缩量( $d$ )、田面净宽( $b$ )，每公顷挖(填)方量( $m$ )的计算公式如下(参看图 11-4-1):

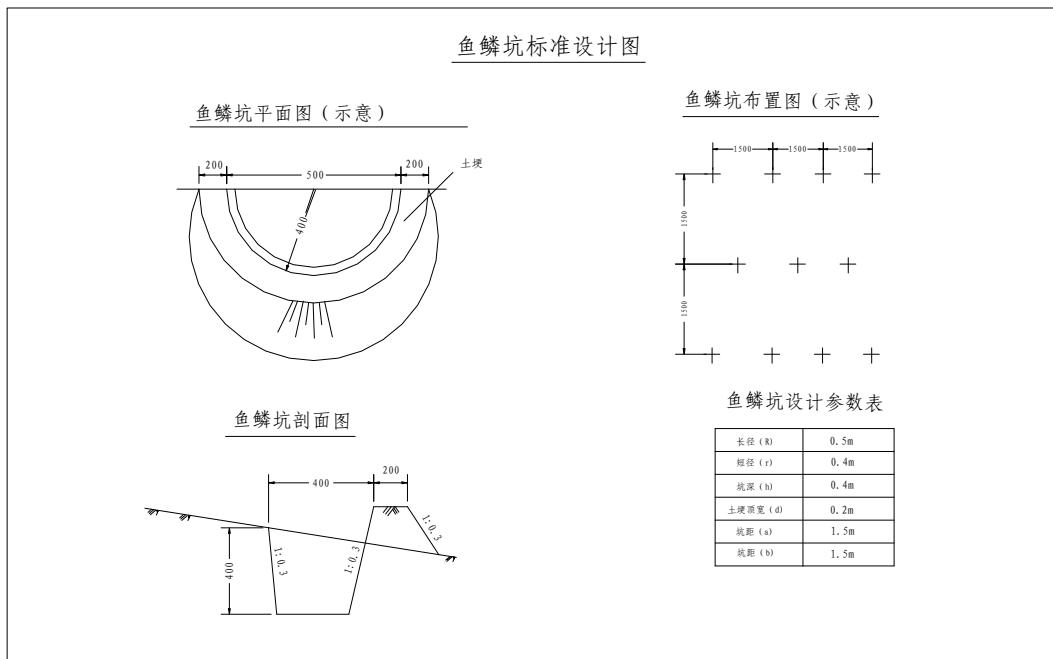
图 11-4-1 鱼鳞坑典型示意图

取土过程中形成边坡和平台，其中边坡面积  $0.07\text{hm}^2$ 。根据适宜性评价结果，取土场边坡复垦为灌木林地。边坡复垦工程沿等高线成品字形营造灌木群落，有利于形成地表枝叶和地下根系的水平和垂直分布。灌木选用速生植物紫穗槐，穴状整地，间距为  $1.5 \times 1.5\text{m}$ 。坑外坡面撒播草籽，草种选用无芒雀麦和紫花苜蓿 1:1 混播于林带间，于雨后进行撒播，草籽总密度为  $15\text{kg}/\text{hm}^2$ 。共栽植紫穗槐 311 株。
