山西省柳林县森泽建材有限责任公司建筑石料用石灰 岩矿资源开发利用和矿山环境保护与土地复垦方案

项目单位：柳林县森泽建材有限责任公司

编制单位：山西云轩地质勘查咨询有限公司

编制时间：二〇二一年七月

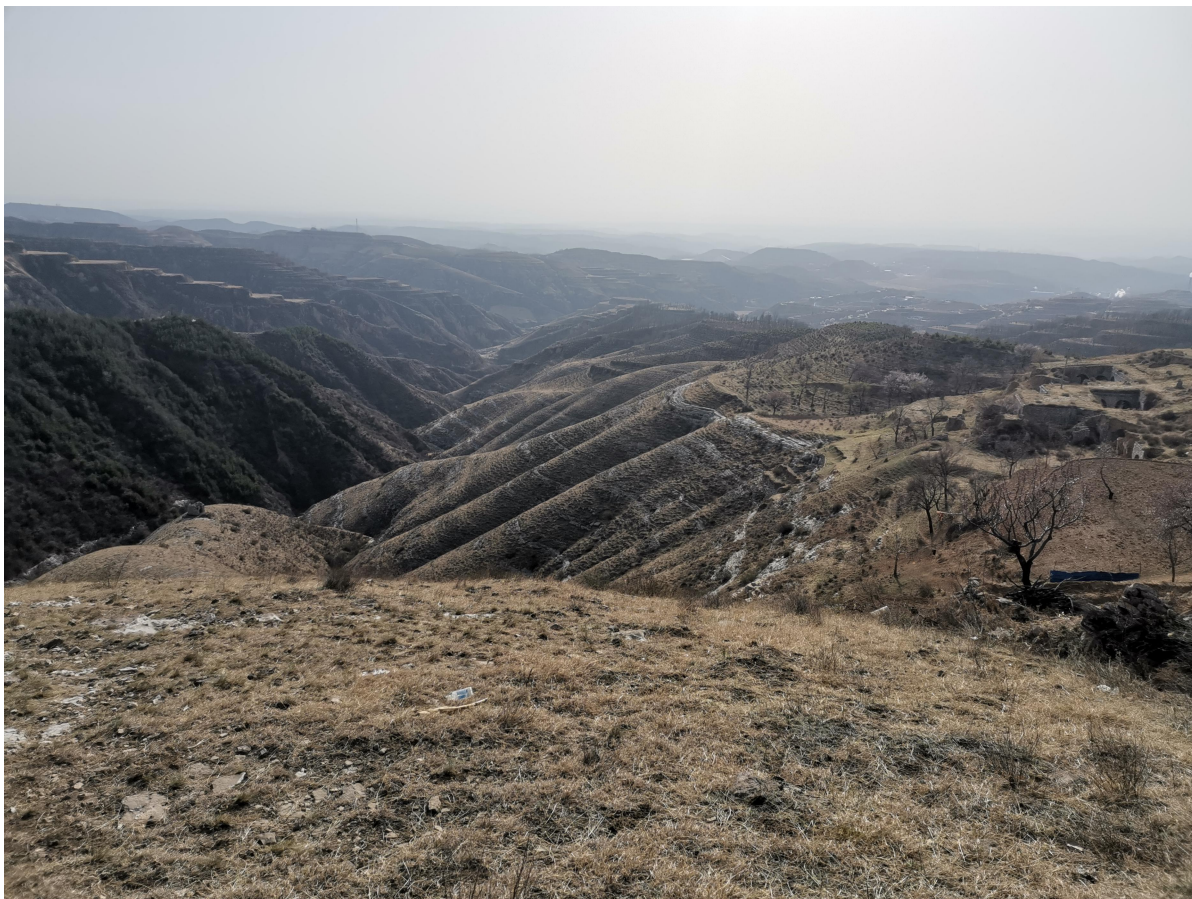
照片 2-1-1 矿区典型地形地貌

经调查，矿区内无重要地质遗迹及人文景观等分布。矿区总体处于自然状态，地形地貌景观未发生改变。

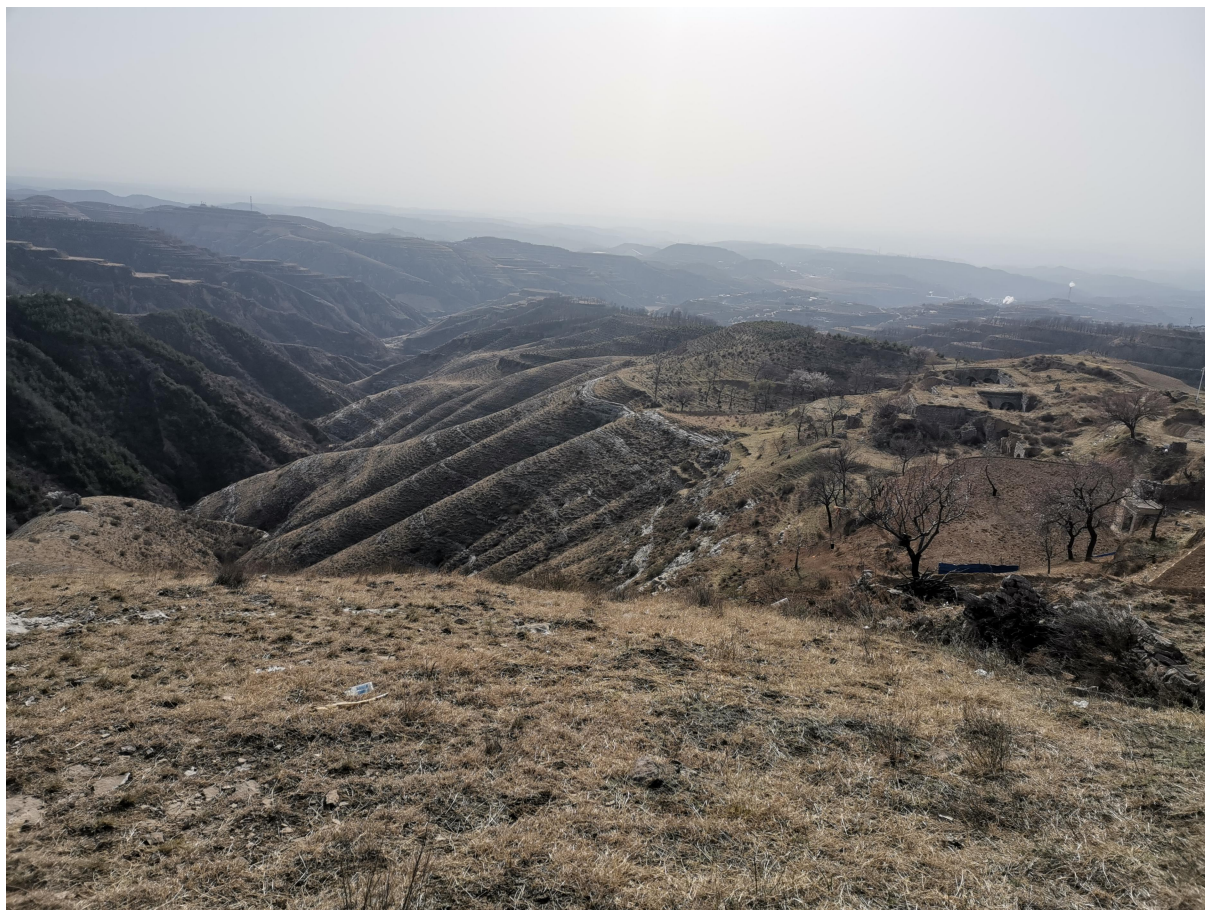
照片 8-2-1 矿区范围现状（镜向 WS）

评估区地表大面积为奥陶系中统上马家沟组，岩性以灰白色、青灰色中厚层致密状纯灰岩、白云质灰岩、层位稳定。岩石较坚硬，边坡总体稳定性较好。本矿为基建矿山，未进行投产，评估区北部新设计的办公生活区、破碎筛分场地、设计排土场、设计矿山道路尚未开始进行建设。

评估区西北部为旧办公楼、旧宿舍、旧碎石场、旧堆矿场、旧值班室、旧矿山道路，目前均已废弃，无人员居住及设备存放，遭受地质灾害危险性小。

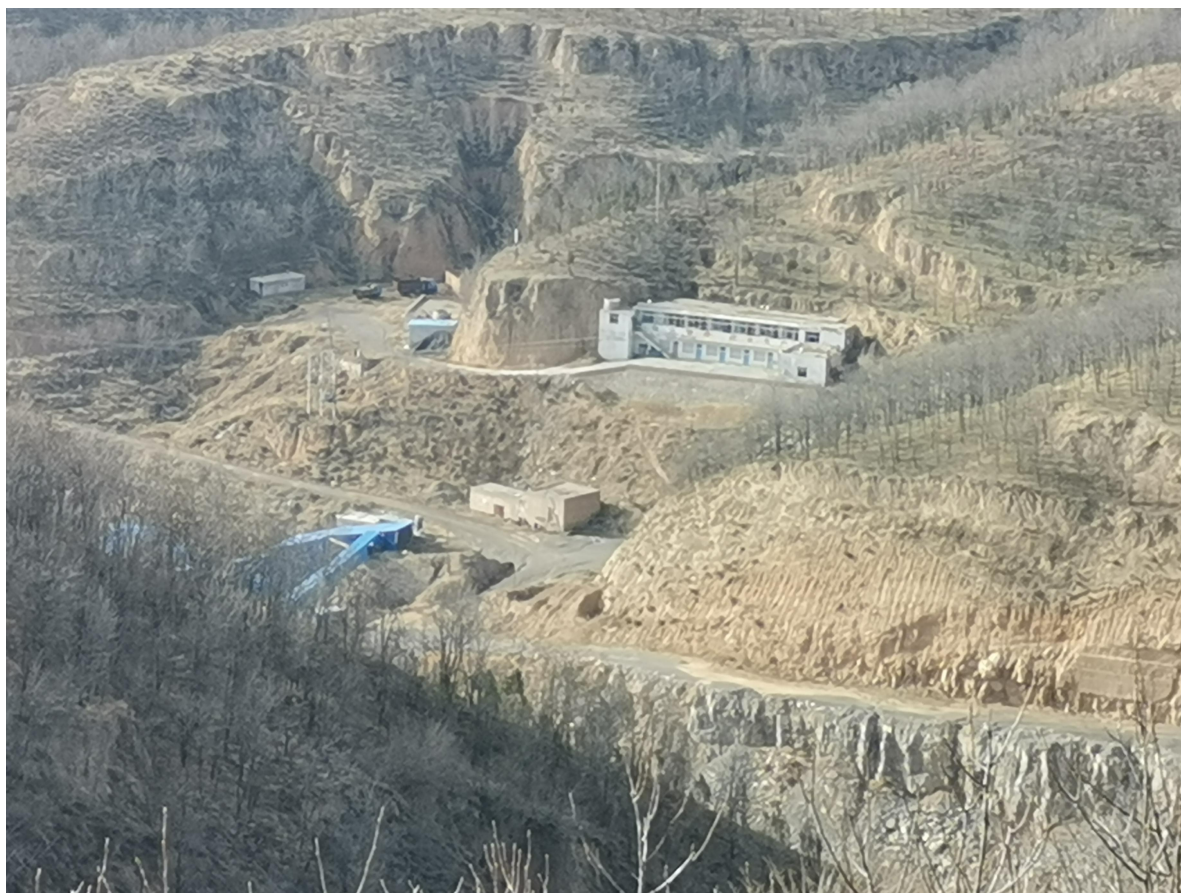
照片8-2-2 办公楼、旧宿舍等现状（镜向NW）

评估区旧办公楼、旧宿舍、旧碎石场、旧堆矿场、旧值班室、旧矿山道路位于矿区外西北侧。旧碎石场标高为 1202m，旧堆矿场标高为 1196m，生产设备依地形高低趋势进行布置，边坡岩性为第四系中上更新统黄土，碎石场处边坡高度为 3m，坡度 51° ，堆矿场处边坡高度为 6m，坡度 34° 。旧办公生活区包括一栋二层楼办公楼和一排平房宿舍，采用砖混结构，办公楼的建设主要依托原始地形进行局部整平，整平标高为 1227.5m，西北部形成一挖方边坡，坡宽度约 50m，坡高度约 6.5m，坡度 52° ，岩性为第四系中上更新统黄土；旧宿舍楼西北部形成一挖方边坡，坡宽度约 20m，高度约 5m，坡度 54° ，岩性为第四系中上更新统黄土。旧矿山道路坡体岩性为第四系中上更新统黄土，坡度 $60-70^{\circ}$ 。以往旧办公楼、旧宿舍、旧碎石场、旧堆矿场、旧值班室、旧矿山道路的建设局部对周边进行挖高填低，加上人工建筑物出现与周边原有的自然风貌不协调，对原生地形地貌景观破坏程度严重，总面积 1.59hm^2 。见照片 8-2-2。

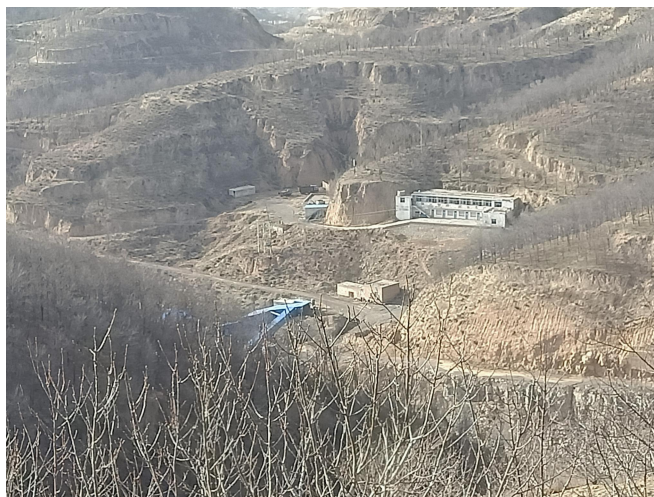
照片 8-2-3 旧工业场地区

旧碎石场已废弃，后期不再利用，占地面积 0.11hm²。地表无废渣堆放，现状地表为次生裸地状态。损毁土地利用类型为其他草地，因人为机械活动等，直接破坏原土壤结构和地表植被，损毁程度为重度。

旧堆矿场已废弃，后期不再利用，占地面积 1.14hm²。地表无矿石和废石堆放，现状地表为次生裸地状态。损毁土地利用类型为其他林地、其他草地，因人为机械活动等，直接破坏原土壤结构和地表植被，损毁程度为重度。

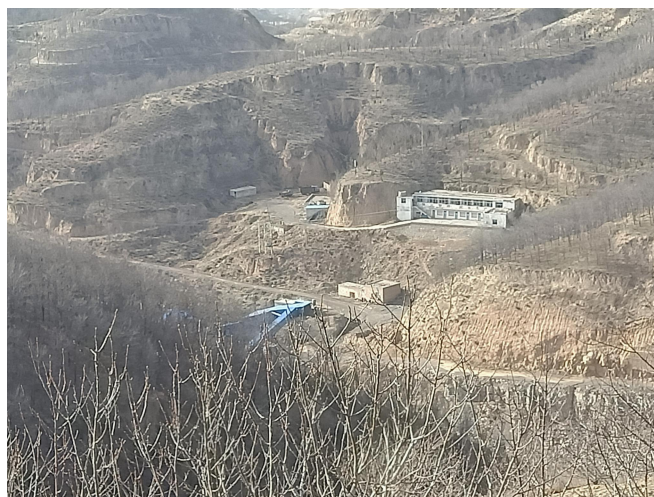
照片 8-2-4 旧场地区

位于矿区的北部，均位于矿区外，占地面积 1.39hm²，分为旧矿石堆场 1.14hm²、旧宿舍 0.06hm²、旧碎石场 0.11hm²、旧办公楼 0.07hm²、旧值班室 0.01hm²，因建设地面构筑物及人为机械活动等，直接破坏原土壤结构和地表植被，损毁程度为重度。原破坏针阔混交林 0.24hm²、破坏草丛 1.15hm²。

场地内未进行绿化，但场地四周栽植有刺槐、山杨等，场地仅办公楼前进行硬化，其余均为土质未进行硬化，但经人为活动或机械压实，地表容重较大，地表无松散堆积物堆积，土壤侵蚀属于中度侵蚀区。

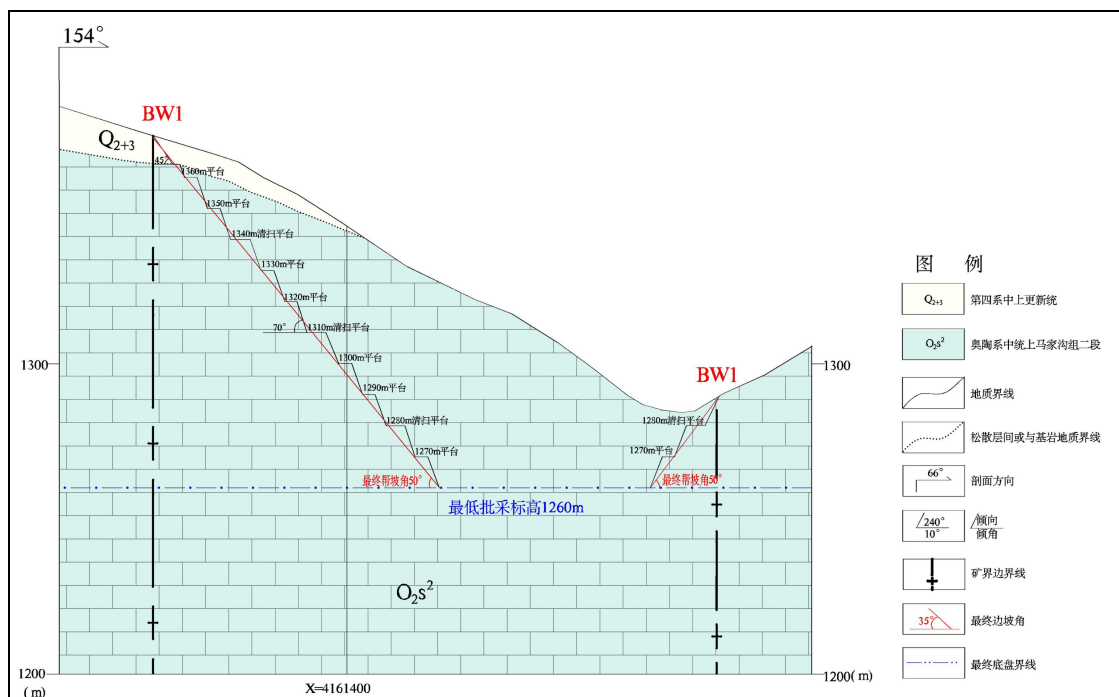
图8-3-1 BW1边坡剖面示意图

近期内开采形成1360m、1350m、1340m、1330m、1320m、1310m、1300m、1290m（部分）共8个终了台阶。将形成面积为 4.72hm^2 的露天采场。由上分析，采矿终了后将在北部、东部形成连续的终了边坡BW1。BW1呈右框型半包围矿区，总长690m。高度10-80m，1-8个终了台阶，最终边坡角小于 50° 。矿区岩层倾向西南，倾角一般在 10° 左右。BW1坡体整体走向与岩层倾向斜交，终了边坡坡体崩塌发育程度中等，局部可能形成危石或危岩（潜在崩塌体）。当遇降雨、震动、节理裂隙局部密集发育及岩体破碎等因素时，可能引发小规模的山体崩塌、滑坡，威胁对象为采掘机械和采场工人，装载机2

台、挖掘机 2 台、液压破碎锤 1 台，4 辆运输车等可能受到威胁，直接经济损失约 220 万元，受威胁人数 15 人左右，危害程度较严重，见图 8-3-1。
