# 山西省文水县文宇石料厂建筑石料用 石灰岩矿矿产资源开发利用和矿山环境 保护与土地复垦方案

项目单位：文水县文宇石料厂  
编制单位：山西昊锦矿山工程技术有限公司  
编制时间：二〇二一年七月

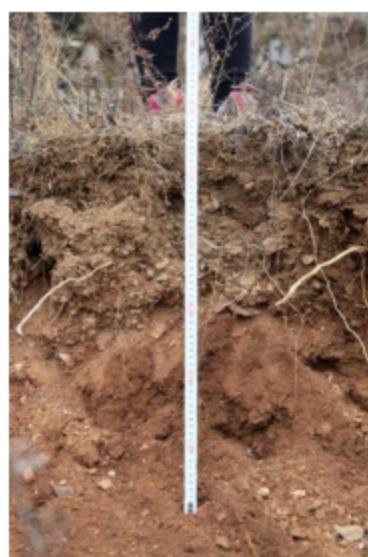
照片 2-1-1 林地土壤剖面图

20~30cm，淀积层，几乎没有根系，土壤未发育，保持了母质性状。

30cm 以下为基岩。

（取样地点：大陵山林场 0042 号有林地图斑、取样时间：2021 年 3 月、取样地点植被：油松）

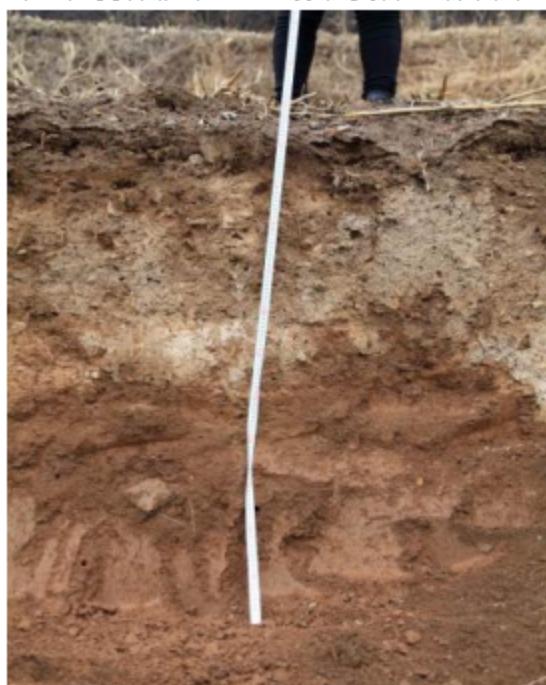
照片 2-1-2 草地土壤剖面图

10-30m，淋溶层，颜色褐色。形成土壤一般为中壤—重壤，紧实，有轻微淀积作用，有一定数量的植物根系分布。

30-60cm，淀积层，几乎没有根系，土壤未发育，保持了母质性状。

(取样地点：小南峪村 0013 号其他草地图斑、取样时间：2021 年 3 月、取样地点植被：蒿草)

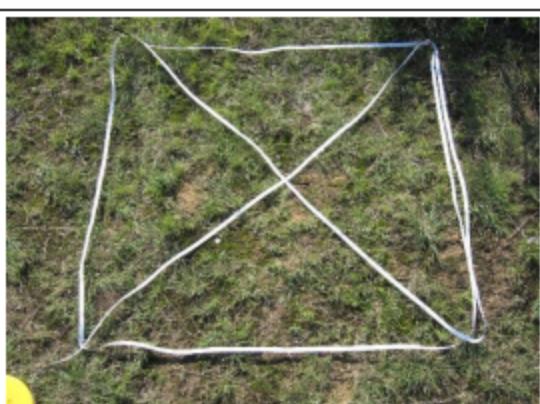
群落样方编号 W-1

调查日期	2021-9-20		
海拔高度	1380m		
土壤类型	褐土		
样方面积	1m×1m		
坡向	NNW		
植被类型	草地		
植被总盖度	40%		
调查地点	矿界内		
坡度	8		
地形/地貌	缓坡丘陵		
经纬度坐标	X=110.965396 Y =37.412544		
序号	植物名称	高度 (cm)	盖度 (%)
1	猪毛蒿	25~35	30
2	狗尾草	20~30	5
3	茭蒿	20~40	5
4	狗牙根	20~40	5
5	苔草	10~15	5

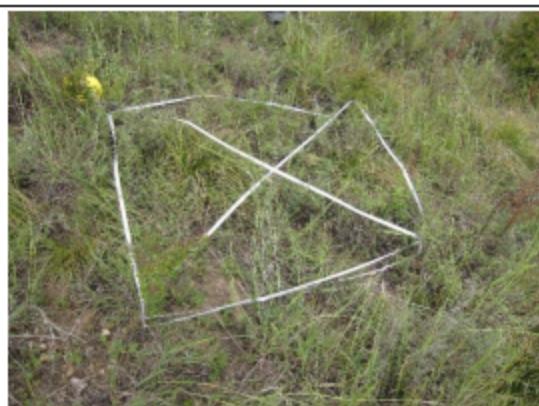
群落样方编号W-2

调查日期	2021-9-20		
海拔高度	1360m		
土壤类型	褐土		
样方面积	1m×1m		
坡向	NNW		
植被类型	草地		
植被总盖度	50%		
调查地点	矿界外		
坡度	5		
地形/地貌	缓坡丘陵		
经纬度坐标	X=110.962646 Y=37.416653		
序号	植物名称	高度(cm)	盖度(%)
1	苔草	25~35	20
2	黄花蒿	20~30	5
3	铁杆蒿	20~40	5
4	白羊草	20~40	5
			多度
			Cop <sup>2</sup>
			Cop <sup>1</sup>
			Cop <sup>1</sup>
			Sp <sup>1</sup>

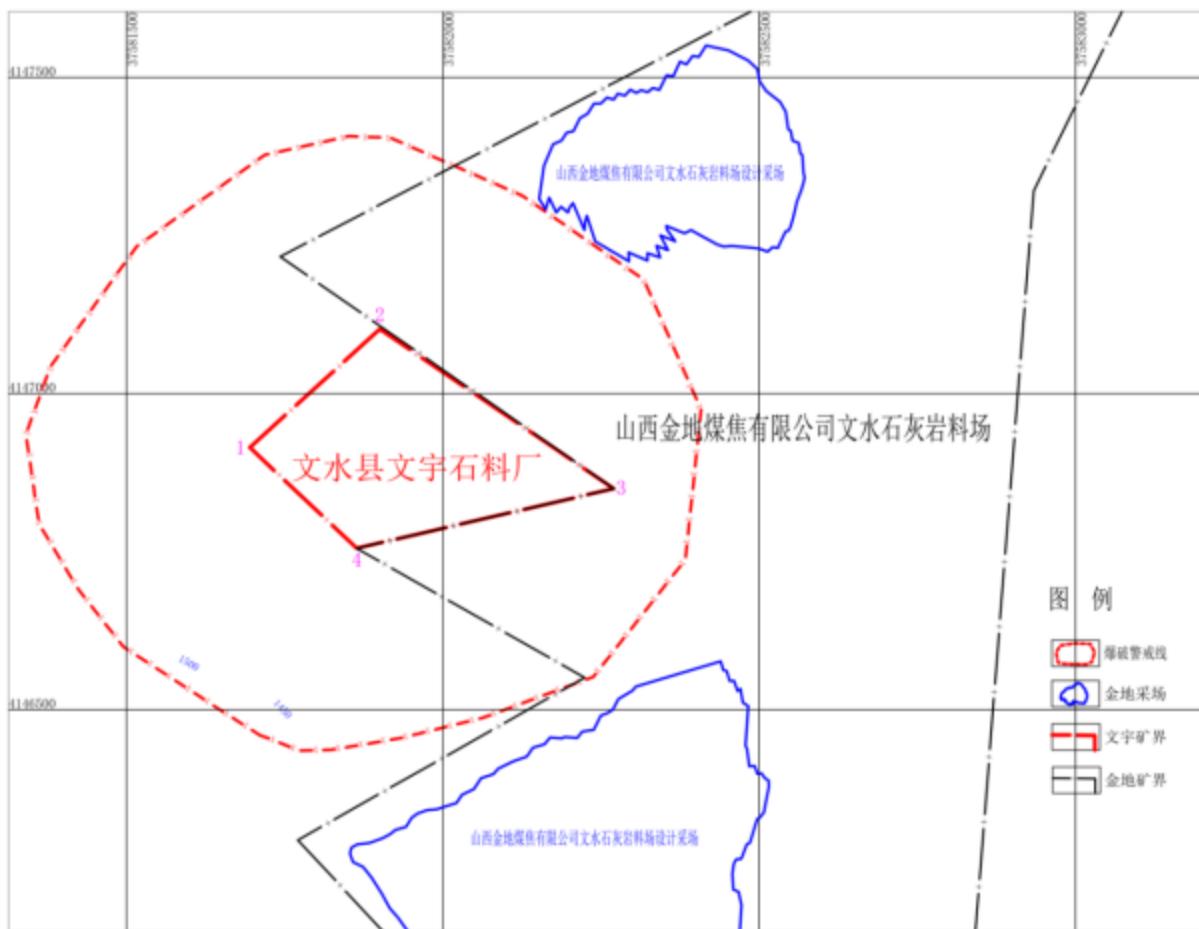
图 3-2-1 四邻关系图

矿区周边主要出露奥陶系中统上马家沟组地层，石灰岩矿资源丰富。周边有山西金地煤焦有限公司文水石灰岩料场与本矿为邻（见图 3-2-1）。

根据《吕梁市露天采石场集中整治领导组关于同意文水县兴泰石料厂等三户石料厂调整为单独保留企业的批复》(吕采石整字〔2021〕2号)，文水县兴泰石料厂将于2027年闭坑，故山西金地煤焦有限公司文水石灰岩料场2027年之前开采范围与文水县兴泰石料厂互不影响。且根据图3-2-1可知，文水县文宇石料厂与山西金地煤焦有限公司文水石灰岩料场的爆破安全距离大于300米，互不影响。

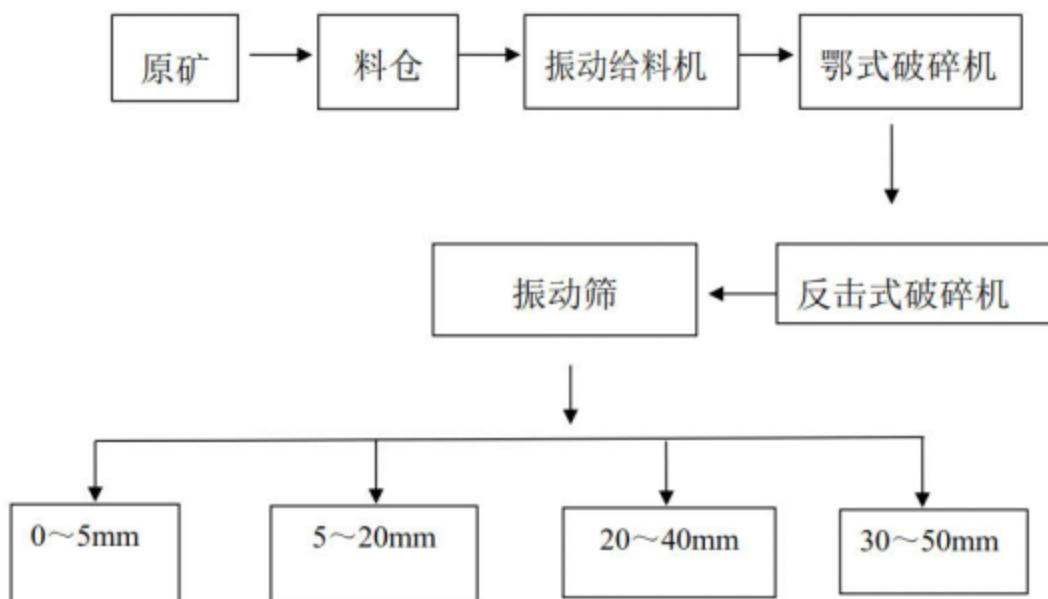
矿产品为不同规格的石料。其生产工艺为：大块石料经料仓由振动给料机均匀地送进鄂式破碎机进行粗碎，粗碎后的石料由皮带输送机送到反击式破碎机进行进一步破碎；细碎后的石料由皮带输送机送进振动筛进行筛分，经筛分后成为不同粒径的成品石料。成品粒级为 5~20mm、20~40mm、30~50mm、<5mm 的石料。生产工艺流程见附图。

机械破碎加工工艺流程图式如下：

碎矿作业：PE400×600 颚式破碎机 2 台，PF-1010 反击式破碎机 2 台；

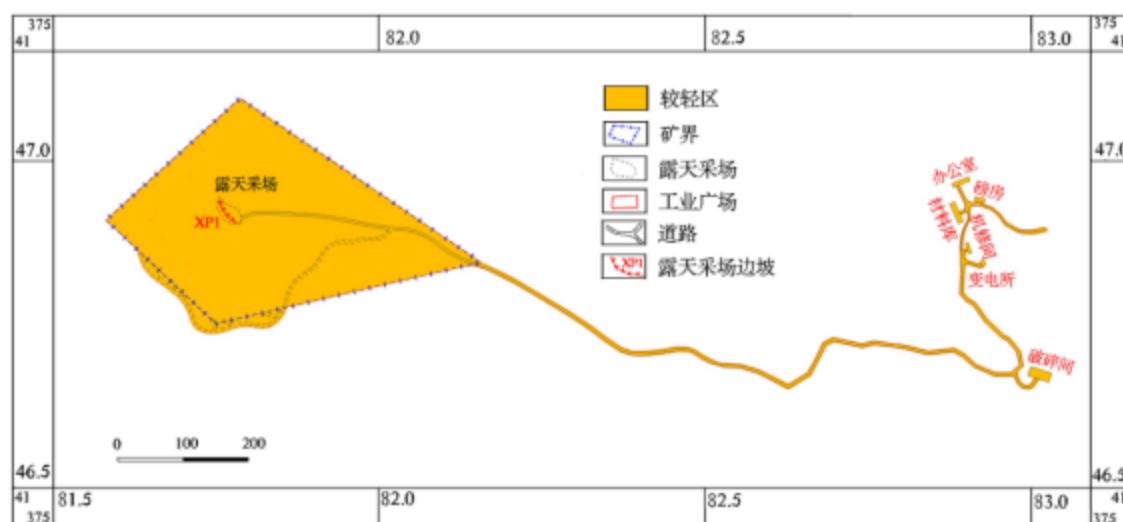
图 8-2-1 地质灾害影响程度现状评估分区图

由以上评估综合判定：现状条件下区内地质灾害影响程度为较轻，面积 11.63hm<sup>2</sup>。见图 8-2-1。

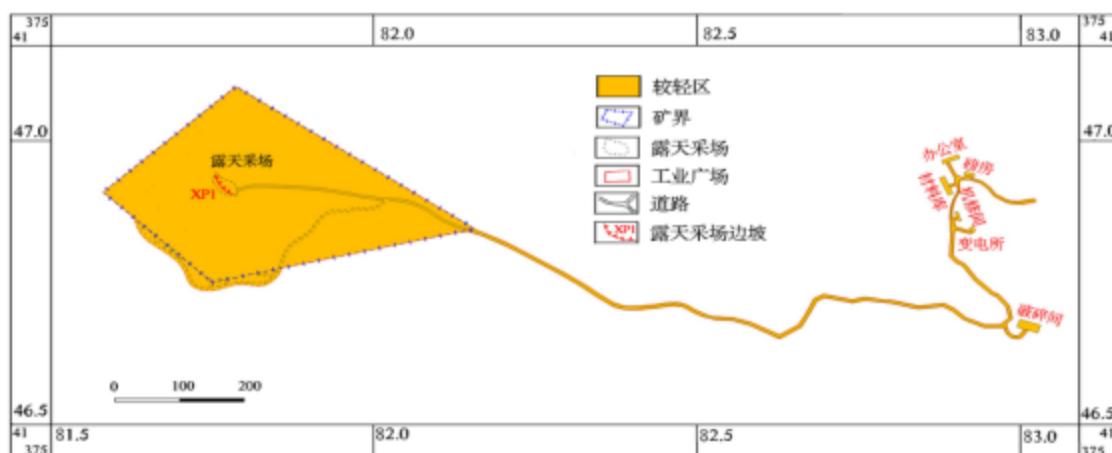
图 8-2-2 含水层影响程度现状评估图

综上分析，根据《编制规范》附录 E，现状条件下，评估区采矿活动对含水层影响与破坏程度为“较轻”，面积  $11.63\text{hm}^2$ ，见图 8-2-2。

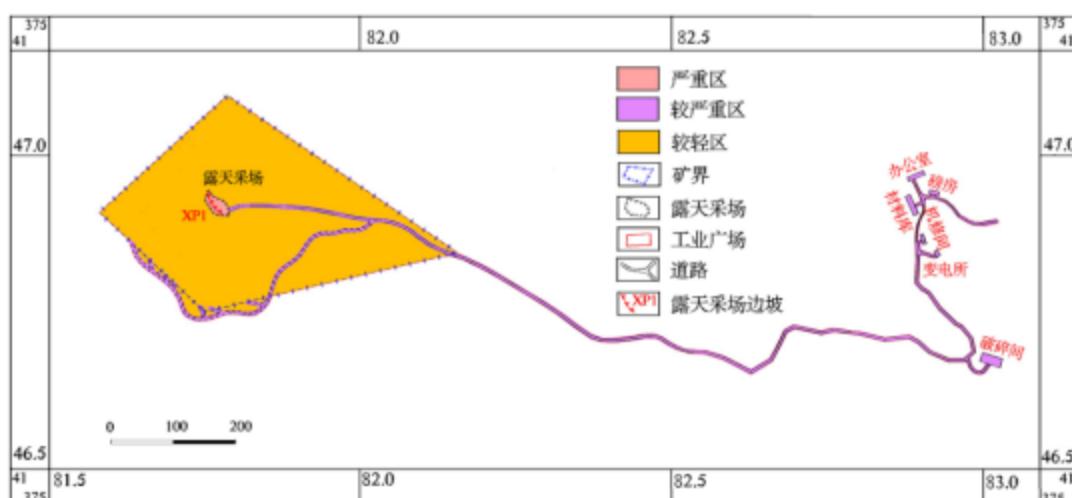
图 8-2-3 采矿活动对地形地貌景观影响与破坏现状分布图

**“较严重区”：**位于工业广场和矿区道路影响范围内，面积  $1.08\text{ hm}^2$ 。

**“较轻区”：**位于评估区剩余区域，面积  $10.46\text{ hm}^2$ 。

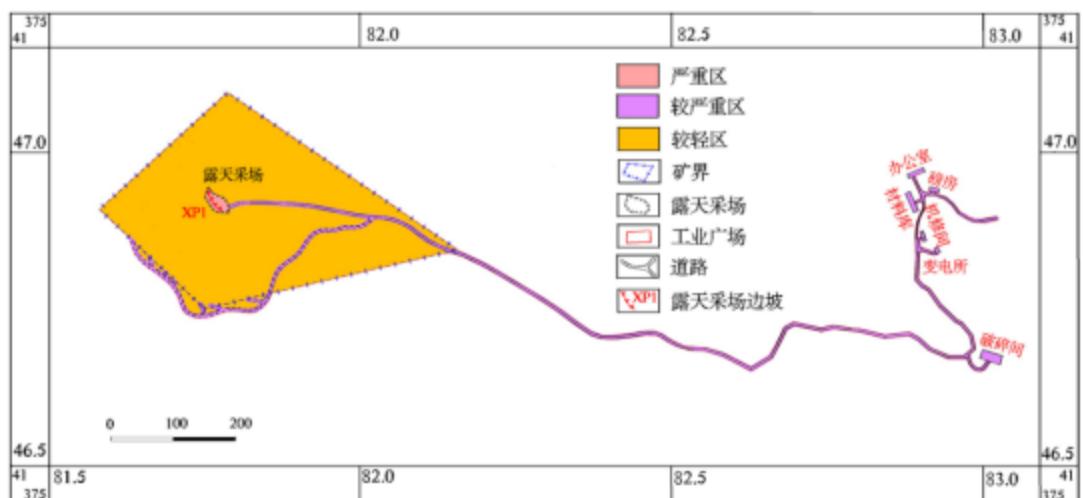
图 8-2-4 矿山地质环境现状综合评估分区图

- 1、地质灾害影响程度现状评估为“较轻区”，面积  $11.63\text{ hm}^2$ 。
- 2、采矿活动对含水层影响与破坏现状评估为“较轻区”，面积  $11.63\text{ hm}^2$ 。
- 3、采矿活动对地形地貌景观影响与破坏现状评估分为“严重区”、“较严重区”和“较轻区”：其中“严重区”位于露天采场影响范围内，面积  $0.09\text{ hm}^2$ ；“较严重区”位于工业广场和矿区道路影响范围内，面积  $1.08\text{ hm}^2$ ；“较轻区”位于评估区剩余区域，面积  $10.46\text{ hm}^2$ 。
- 4、综合现状评估，评估区矿山地质环境影响程度分为“严重区”、“较严重区”和“较轻区”：其中“严重区”位于露天采场影响范围内，面积  $0.09\text{ hm}^2$ ；“较严重区”位于工业广场和矿区道路影响范围内，面积  $1.08\text{ hm}^2$ ；“较轻区”位于评估区剩余区域，面积  $10.46\text{ hm}^2$ 。见表 8-2-1、图 8-2-4：

分区	面积 (hm <sup>2</sup> )	地质灾害	地形地貌景观	含水层
严重区	0.09		采矿活动对露天采场影响范围内地形地貌景观影响严重，面积 0.09 hm <sup>2</sup> 。	
较严重区	1.08	现状评估区内地质灾害影响程度为“较轻”，面积 11.63hm <sup>2</sup> 。	工业广场和矿区道路影响范围地形地貌景观影响较严重，面积 1.08 hm <sup>2</sup> 。	采矿活动对评估区含水层影响和破坏为“较轻”，面积 11.63 hm <sup>2</sup> 。
较轻区	10.46		采矿活动该区地形地貌景观影响与破坏较轻，面积 10.46 hm <sup>2</sup> 。

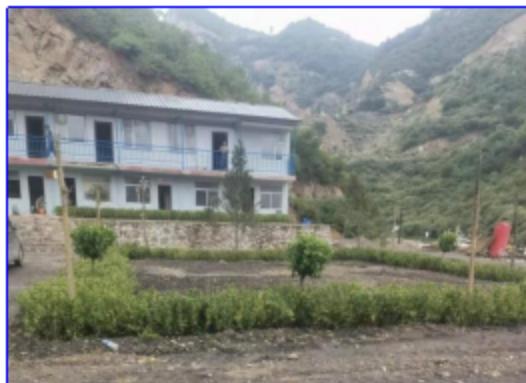
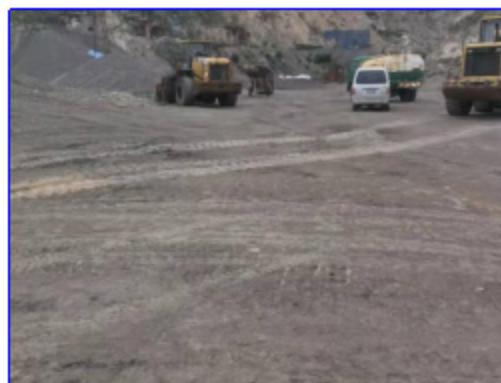
### 工业场地现状

工业场地平整及其附属设施的建设，使得大量的土地被使用，破坏了工业场地等施工区内的全部植被。施工活动、施工机械的碾压和人员往来等也将不同程度的破坏和影响施工场地及周围的原生植被。因其对原植被的破坏是不可逆的，故破坏程度为重度。

现场调查，该矿处于停产阶段，矿方未进行绿化，需绿化  $0.0240 \text{ hm}^2$ ，使工业场地绿化率达到 20%以上。

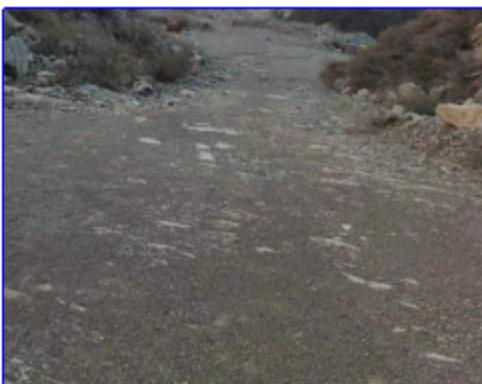
矿区运输道路现状

已有矿山道路位于矿区东部，总长为  $1827 \text{ m}$ ，路面宽  $6.5 \text{ m}$ ，占地面积  $0.7139 \text{ hm}^2$ ，矿山道路建设时破坏了损毁之前的土地类型为有林地、其他草地和采矿用地，生态影响植被类型为草丛植被  $0.7139 \text{ hm}^2$ 。影响植被类型为针叶林  $0.5295 \text{ hm}^2$ ，灌草丛植被  $0.0138 \text{ hm}^2$ ，草丛植被  $0.0089 \text{ hm}^2$ 。道路建设对原植被的破坏是不可逆的，故破坏程度为重度。路侧有零星自然生长的山杨，未严格按照规定栽植道旁树绿化，拟于近期对道路进行绿化，使专用道路两侧绿化率达到 100%。

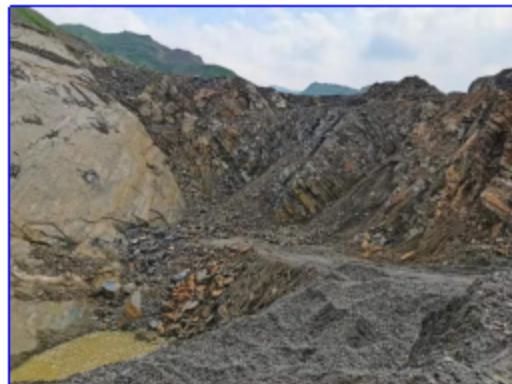
露天采场现状

现有露天采场位于矿区中部，生态影响面积  $0.08881\text{hm}^2$ ，全部位于矿界内，破坏植被类型地类为针叶林，影响程度为重度。现状呈不规则形状，长约 52m，宽约 25m，南北方向延伸长约 52m，东西最宽约 25m，最低标高 1530.01m，最高标高 1542.47m，最大高度为 12.46m。

矿体的露天开采，造成了山体破损，原山坡变成了岩石裸露的采场使得大量的土地被使用，破坏了区内的全部植被。开采也破坏和影响周围的原生植被。因其对原植被的破坏是不可逆的，故破坏程度为重度。

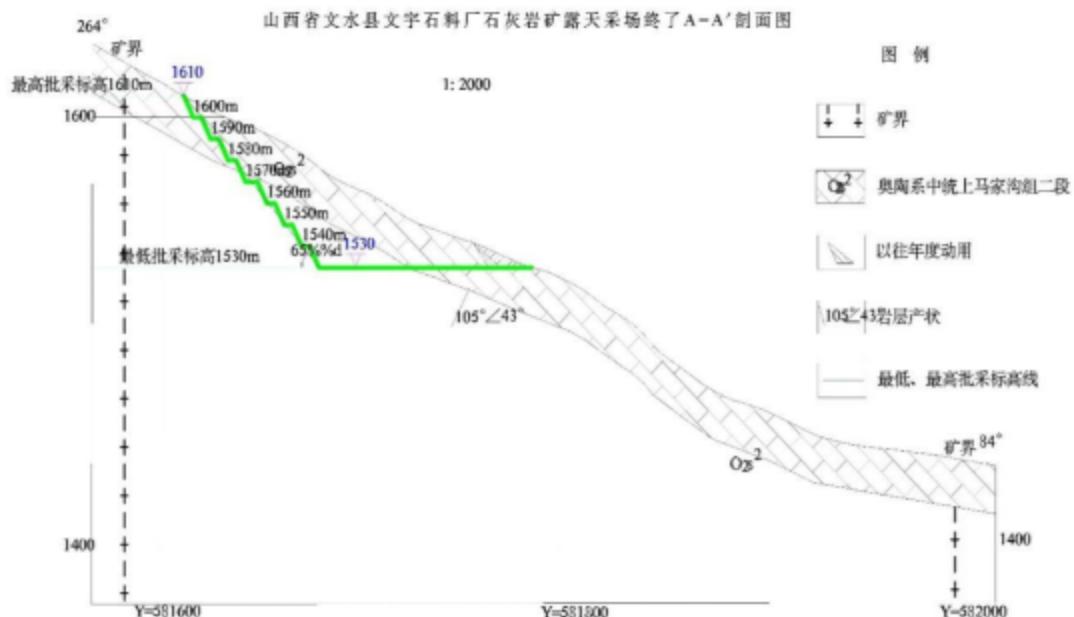
图 8-3-1 矿山终了边坡示意图

采场位于山坡之上，地形坡度较陡。开采终了只在矿区西北部形成单面边坡，形成露天采场面积 2.88hm<sup>2</sup>，见图 8-3-1：

1、采场最终边坡的岩石坚硬程度中等，不含夹石；矿层倾角变化受断裂面（构造面）控制，节理发育，主要有两组节理，一组走向北东，另一组走向北西。岩性主要为奥陶系中统上马家沟组白云质灰岩、灰岩夹灰黄色、黄色白云质泥灰岩。其中灰岩单向抗压强度为 100-150Mpa，软化系数 0.67-0.86，为坚硬岩类；泥灰岩软化系数 0.34-0.60，遇水较易软化、失水崩解、强度降低，工程地质条件较差。

2、组成边坡的岩体部分属于弱风化岩体，采场终了形成边坡岩性主要为奥陶系中统上马家沟组白云质灰岩、灰岩夹灰黄色、黄色白云质泥灰岩。其中灰岩单向抗压强度为 100-150Mpa，软化系数 0.67-0.86，为坚硬岩类；泥灰岩软化系数 0.34-0.60，遇水较易软化、失水崩解、强度降低，裂隙较发育，结构面结合随含水量变化而变化，即随着含水量增大结构面结合变差，在坡体风化、冻融、雨水入渗、采矿振动等各种因素影响下，边坡存在危岩体，稳定性会变差，易发生崩塌。

上述不利条件在降水或岩层本身含水量较高条件下，发生崩塌地质灾害可能性较大，由于采场每级台阶边坡高度为 10m，发生崩塌的影响范围相对较小，威胁对象为边坡下平台之上施工人员、施工机械及车辆，威胁人数 5~7 人、可能造成的经济损失 100~120 万元，地质灾害危害程度中等，地质灾害危险性中等。

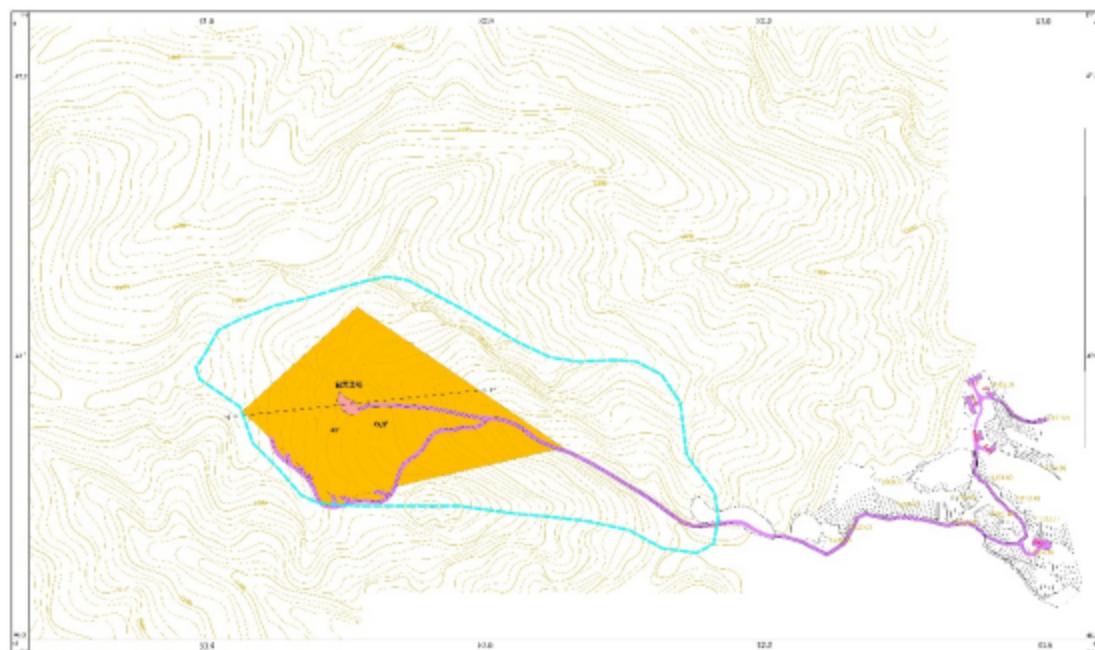
图 8-3-2 泥石流沟谷汇水流域示意图

矿区内地质灾害隐患点主要分布在沟谷下游有矿区道路分布，随着开采逐年进行，存在发生泥石流地质灾害的可能性。见图 8-3-2：

矿区道路基本沿沟谷和山坡布置，大部位于沟谷内，预测沟谷内道路遭受泥石流地质灾害的可能性较大，发生泥石流对运输设备、道路和人员构成威胁，预测威胁人数约6~8人，可能造成的直接经济损失30~40万元，危害程度较轻，危险性小。

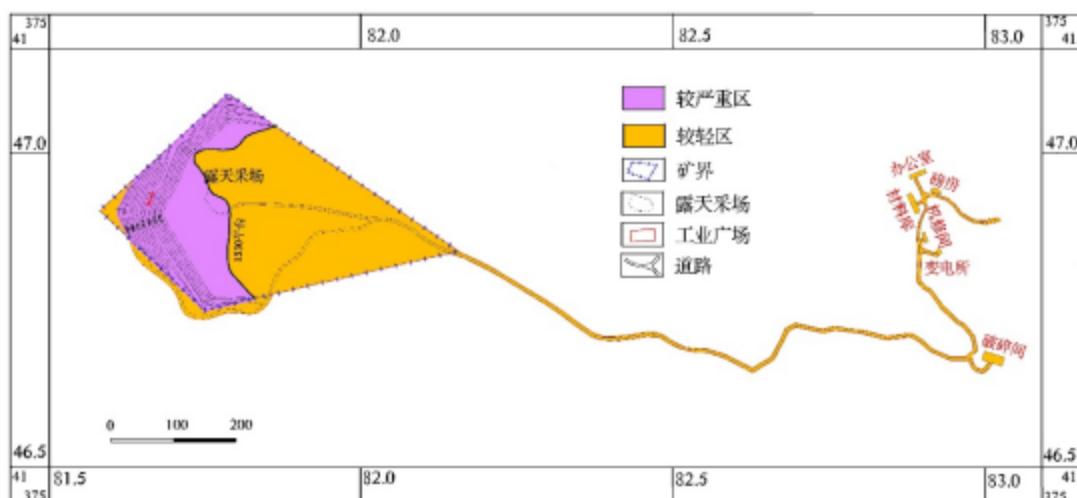
图 8-3-3 地质灾害影响程度预测评估分区图（方案第1年—第7年）

“较严重区”：位于露天采场影响范围内，面积为2.88 hm<sup>2</sup>；

“较轻区”：位于较严重区以外评估区，面积8.75 hm<sup>2</sup>。

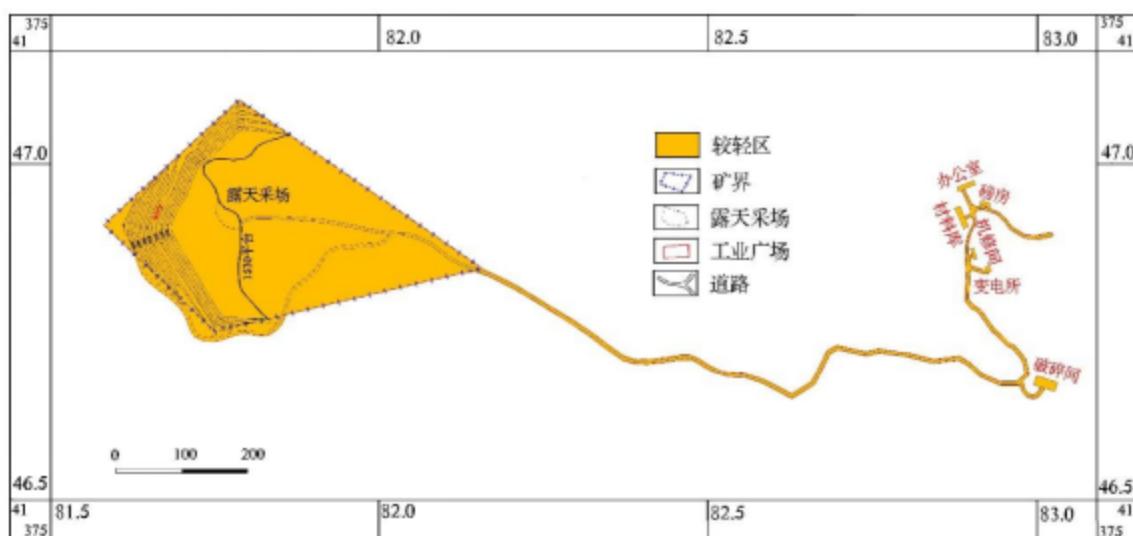
图8-3-5 采矿活动对含水层影响与破坏预测评估分区图（方案第1年—第7年）

对照《编制规范》附录E表E.1，预测方案（第1年—第7年）采矿活动对含水层影响程度为“较轻”，面积为 $11.63\text{hm}^2$ 。见图8-3-5。

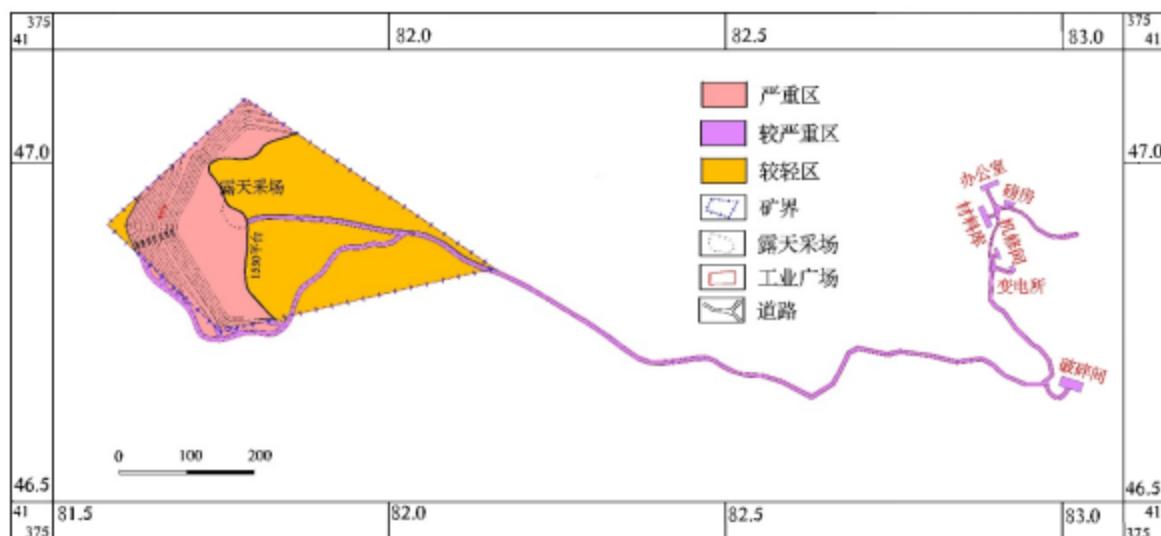
图 8-3-7 采矿活动对地形地貌景观影响与破坏预测评估分区图（方案第 1 年—第 7 年）

“较严重区”：位于工业广场和矿区道路影响范围内，面积1.08hm<sup>2</sup>；

“较轻区”：位于矿区剩余区域内，面积7.67 hm<sup>2</sup>。

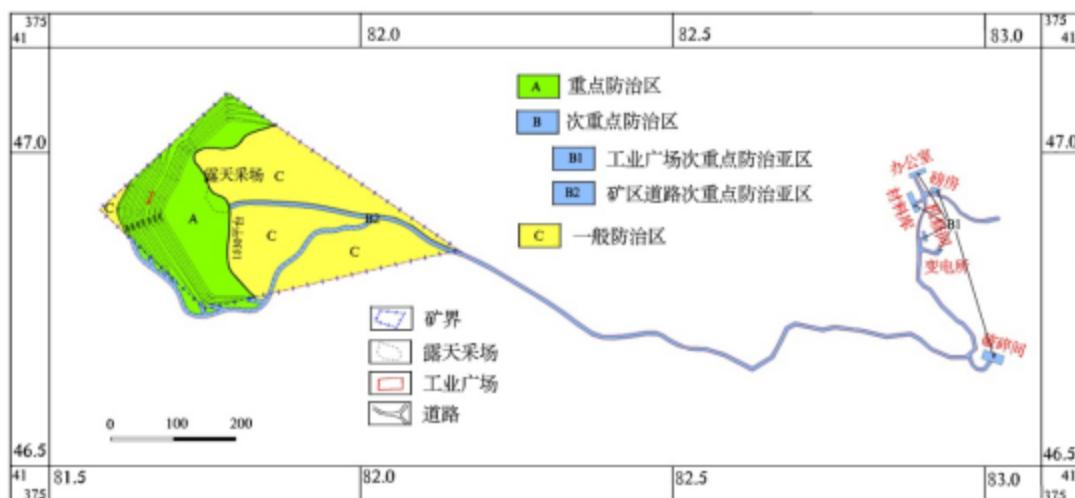
图 10-1-3-1 方案适用期矿山地质环境保护与恢复治理分区

将评估区划分为重点防治区（A）、次重点防治区（B）和一般防治区（C），见图 10-1-3-1 和表 10-1-1，现分述如下：

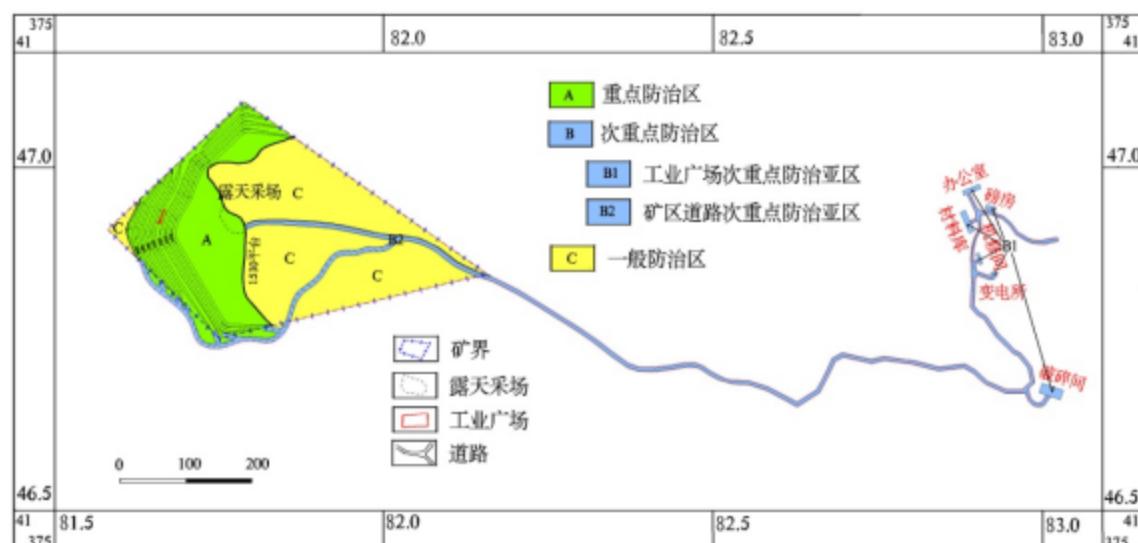
图 10-1-3-2 方案近期（投产第1年—第5年）恢复治理分区

将评估区划分为重点防治区（A）、次重点防治区（B）和一般防治区（C），见图 10-1-3-2 和表 10-1-2，现分述如下：

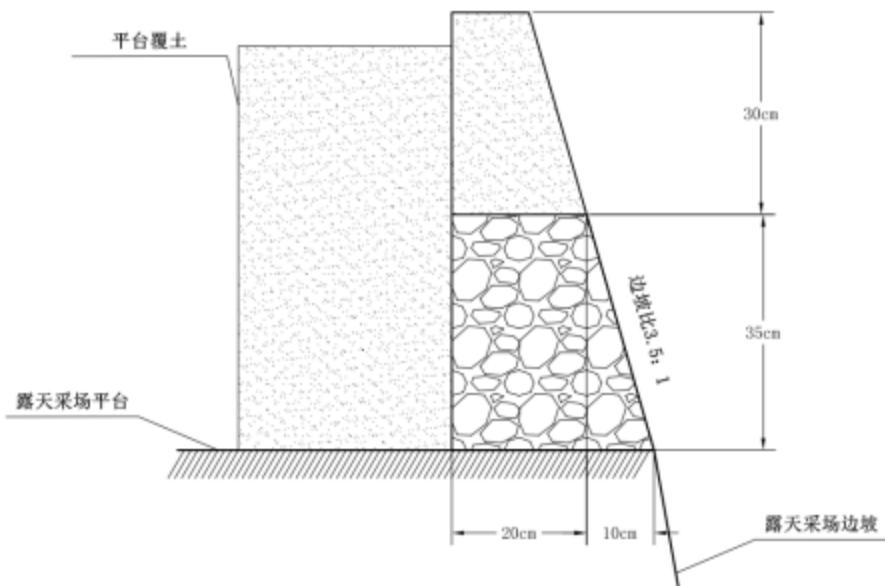
图 11-4-1 挡土埂单体图

部夯实土埂，底部浆砌石挡土埂为底宽 0.3m，高 0.35m，边坡比为 3.5:1 的梯形挡土埂，顶部夯实土埂为底宽 0.2m，高 0.3m，边坡比为 3.5:1 的梯形挡土埂。

经计算，底部浆砌石挡土埂截面积  $0.0875\text{m}^2$ ，顶部夯实土埂截面积为  $0.0472\text{m}^2$ ，平台边缘长度为 2540m，浆砌石挡土埂修筑量为  $222.25\text{m}^3$ ，夯实土埂修筑量为  $119.89\text{m}^3$ 。

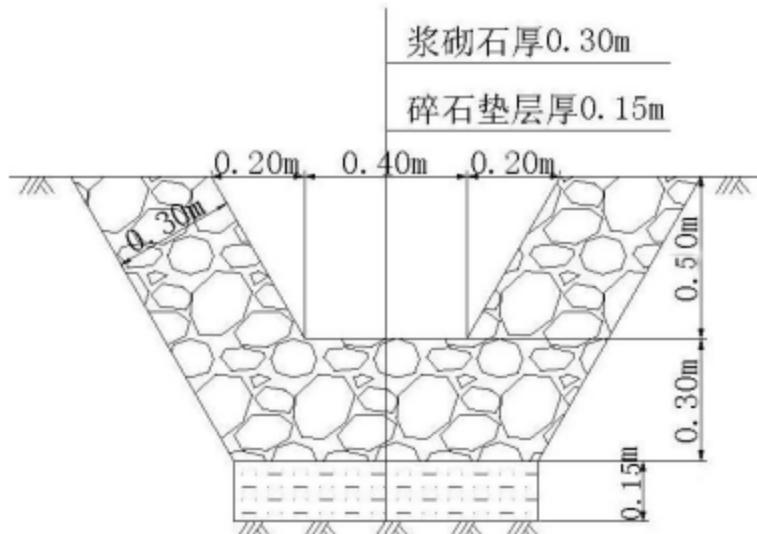
图11-4-2 浆砌片石截排水沟设计断面图

截排水沟均采用水泥砂浆片石砌筑，每隔 15~20m 设置一道宽 2cm 的伸缩缝，缝内填塞沥青麻筋。截排水沟的净断面为倒梯形，底宽为 0.4m，顶宽为 0.8m，高 0.5m，浆砌石壁厚 0.30m、高 0.15m 的碎石垫层。灌溉水渠断面设计（见 11-4-2）。其浆砌石方的断面积约  $0.54\text{m}^2$ ，浆砌块石  $5.4 (100\text{m}^3/\text{km})$ 。

在平台内侧及边坡底部布设横向截排水沟，截排水沟主要防止雨季降水将平台表土冲蚀。截排水沟汇水后，沿矿区道路的排水沟汇入矿区污水处理池，进行处理后用于矿区植被养护。

经计算，项目区需修筑截排水沟长度 2540m。
