山西省交城县水峪贯强盛石料厂  
建筑石料用石灰岩矿资源开发利用和矿山  
环境保护与土地复垦方案

项目单位：交城县水峪贯强盛石料厂

编制单位：太原市星辰地质勘查技术有限公司

编制时间：二〇二二年十月

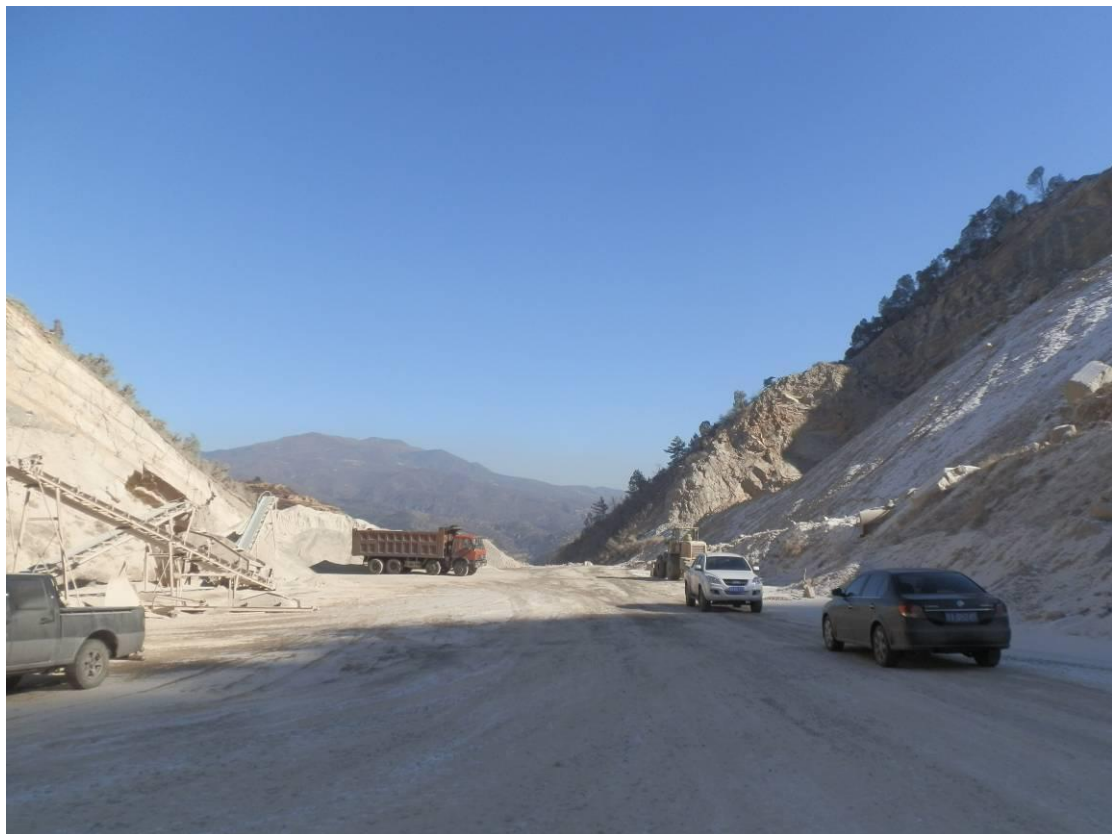
照片 2-1-1 矿区地形地貌（镜向东）

设计采场位于矿区中部，采场标高为 1445-1310m 之间，分为南北两采场，本方案设计的开采阶段高度为 10m，终了阶段高度确定为 20m。其中，北采场标高为 1445m-1310m，实际利用高度为 135m，共 7 个采剥平台；南采场矿体赋存标高为 1390m-1310m，实际利用高度为 80m，共 4 个采剥平台。

工业场地位于爆破警戒线之外，矿区东侧的一条南北向支沟西侧缓坡上，地势西高东低，坡体较平缓，坡度约  $17^{\circ}$ ，地势较为平坦，水平标高 1310m-1318m，整平标高约 1314m。

排土场位于矿区东侧的一条南北向支沟中，底部标高 1288m，场地地势北高南低，目前排土场中无废石或废土堆积。

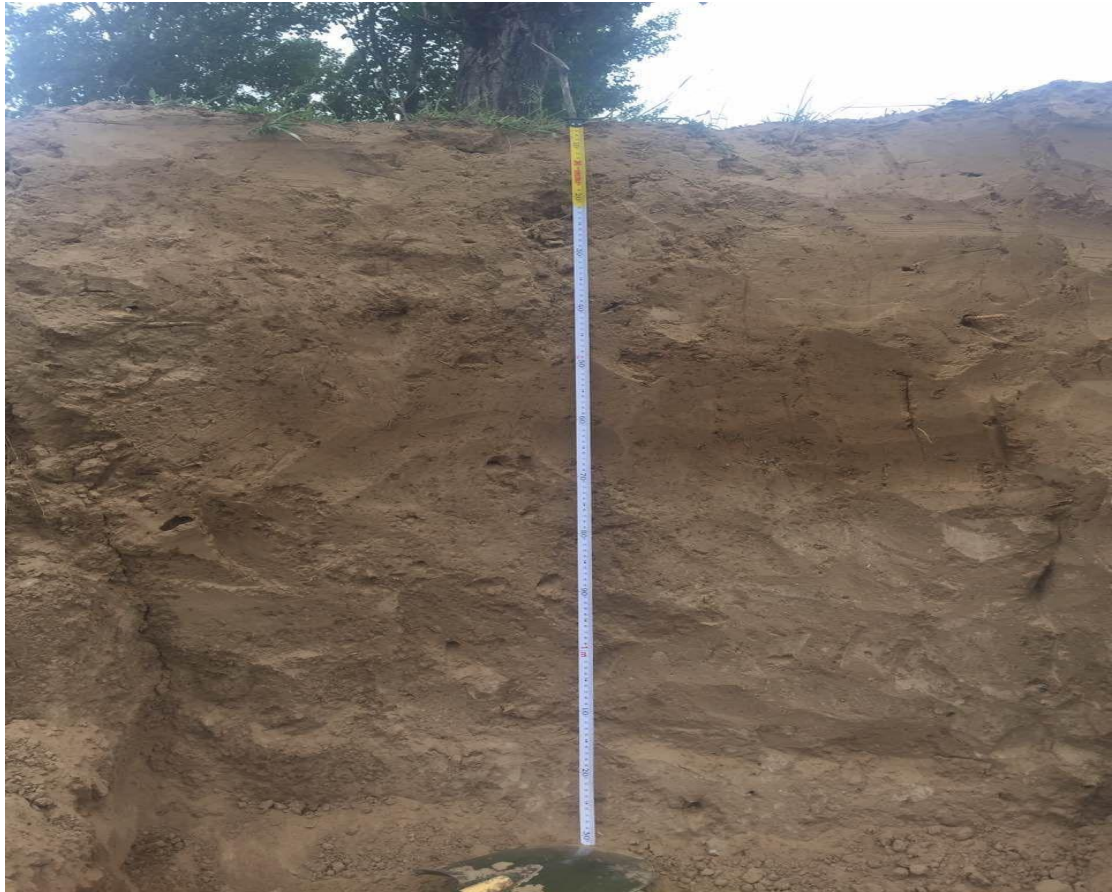
照片 2-3-1 项目区土壤剖面（土壤类型:淡褐性褐土；地类名称:林地）

项目区范围内大部分基岩裸露，项目区沟谷底部有部分第四纪黄土覆盖，项目区土质疏松多孔，夹钙质结核，土壤呈砂质，通透性较好，该土有机质含量低，熟化程度较差。在剖面形态上，无明显发育特征，一般层次过度不明显，质地轻壤-中壤，土壤养分贫乏。

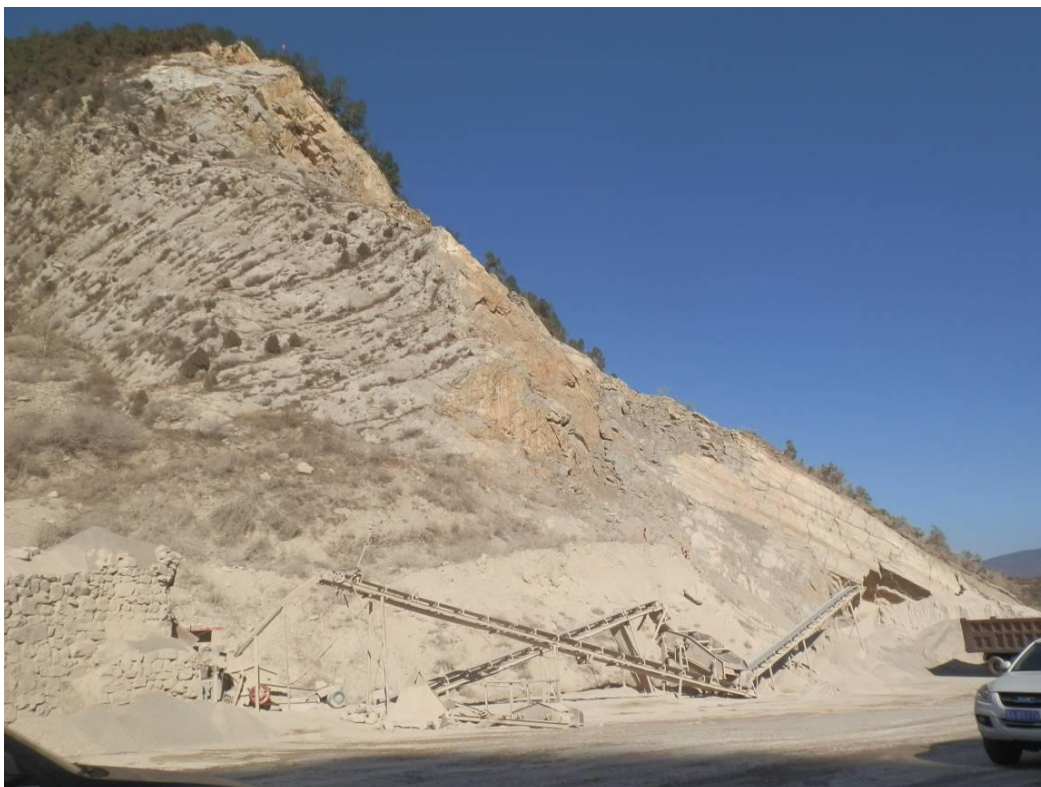
照片 8-2-1 已采场边坡（镜向北）

采场二位于矿区西北部，形成于 2017 年，采场长约 143m，宽约 100m，采坑边坡最大高度约 14m，坡度为直陡形，边坡角度接近 85°。边坡均为岩质边坡，坡体岩性为奥陶系中统峰峰组上段灰岩，经现场调查，采坑边坡完好无变形，不存在松散危岩体，存在崩塌、滑坡地质灾害隐患。

采场三位于矿区西南部，形成于 2017 年，采场长约 86m，宽约 60m，采坑边坡最大高度约 10m，坡度为直陡形，边坡角度接近 80°。边坡均为岩质边坡，坡体岩性为奥陶系下统亮甲山组六段灰岩，经现场调查，采坑边坡完好无变形，不存在松散危岩体，存在崩塌、滑坡地质灾害隐患。
