**山西省交口县龙鑫石料厂建筑石料用石灰岩矿  
资源开发利用和矿山环境保护与土地复垦方案  
( 仅供延续采矿许可证使用 )**

矿山名称：交口县龙鑫石料厂

编制单位：中国冶金地质总局第三地质勘查院

编制时间：二〇二三年四月

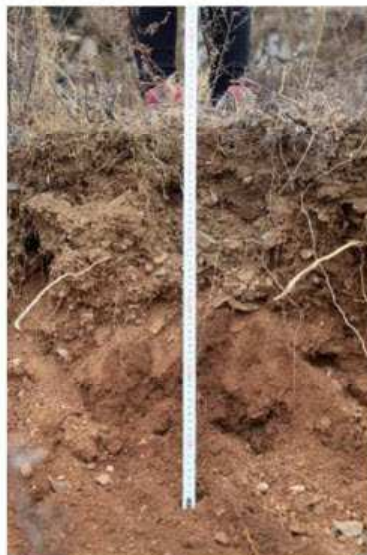
照片 2-1-1 林地土壤剖面图

土壤剖面 2022 年 12 月采自项目区交口县峪岸坪林场 196 号图斑有林地，矿区一带土壤组成以细沙粒（0.25~0.05mm）和粉粒（0.05~0.005mm）为主，约占各级颗粒总数的 60%左右，容重在 1.2~1.6g/cm<sup>3</sup>，总孔隙率 35~55%，通气孔隙最高可达 35%；透水速度大于 0.4mm/min。其剖面主要性状：

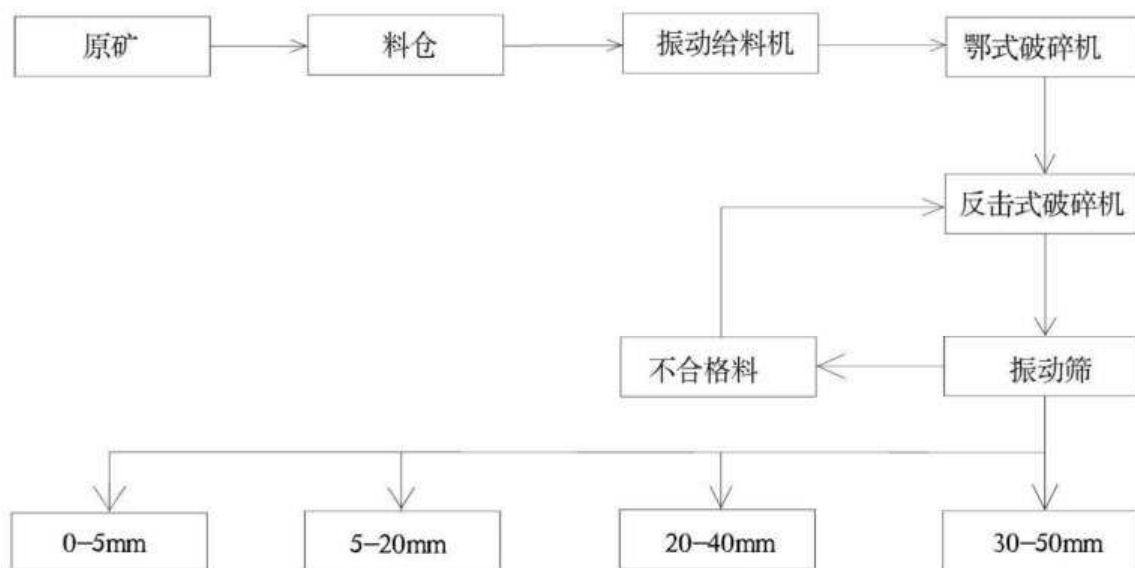
具体如下：合格块度石料经格筛入料仓由给料机均匀地送进鄂式破碎机进行粗碎，不合格大块在格筛上方，由碎石机破碎成合格块度后，通过料仓破碎系统；粗碎后的石料由胶带输送机送到反击式破碎机进行进一步破碎；细碎后的石料由胶带输送机送进格筛进行筛分，筛分出几种不同规格的石子，满足粒度要求的石子由成品胶带输送机送往成品料堆；不满足粒度要求的石子由胶带输送机返料送到反击式破碎机进行再次破碎，形成闭路多次循环。成品粒度可按照用户的需求进行组合和分级，为保护环境，进料至破碎筛分环节均采用全封闭皮带进行轮送，封闭皮带转载点。跌落点设风管负压收集并入破碎、筛分布袋除尘器处理。石料生产线的生产流程如上图。

机械破碎加工工艺流程图式如下：

破碎筛分系统已安装并一直在使用。自卸汽车运输原石至 1270m 处的入料口，经破碎筛分系统加工为各种规格的石料。其生产工艺为二级破碎四级筛分，鄂式破碎机进行初破，反击式破碎机进一步破碎，经筛分后成不同粒径的成品石料。一般成品粒级为<5mm、5~20mm、20~40mm、30~50mm。位置见总平面布置图。

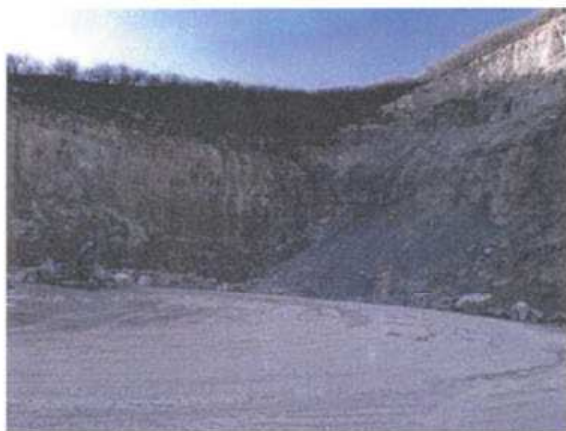
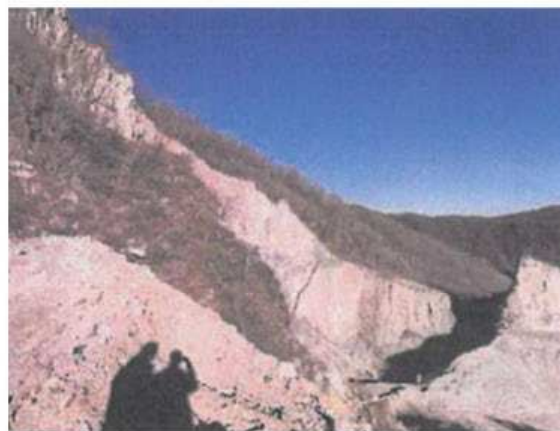
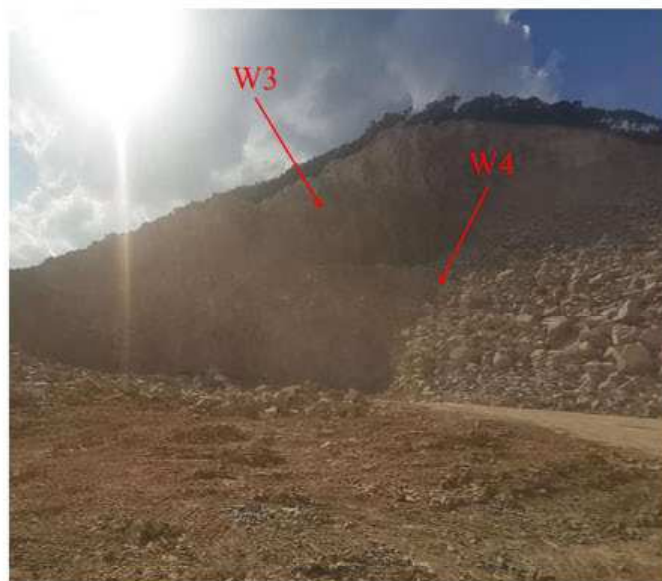
图 8-2-1 已采场边坡

W2 不稳定边坡：位于 2#采场内，边坡长约 333m，最大高度为 55m，坡度约  $50-70^{\circ}$ ，坡向  $50-230^{\circ}$ ，边坡岩性为奥陶系中统上马家沟组二段灰岩，斜坡为层状结构，矿层倾向  $143^{\circ}$ ，倾角  $8^{\circ}$  左右，边坡地层倾向与斜坡坡向多为顺向或斜交。坡体裂隙较为发育，局部存在危岩体，存在崩塌、滑坡地质灾害隐患。地质灾害影响程度分级为“较轻”。见图 8-2-1。

W3、W4 不稳定边坡：位于 3#采场内东北部终了区域形成的 W3、W4 不稳定边坡，坡长分别约为 123m，176m，高度 8-12m，边坡角  $70-80^{\circ}$ ，坡向  $135-210$ 。边坡岩性为奥陶系中统上马家沟组二段灰岩，斜坡为层状结构矿层倾向  $143^{\circ}$ ，倾角  $8^{\circ}$  左右，边坡地层倾向与斜坡坡向多为顺向或斜交，岩石风化裂隙不发育，边坡稳定性较好，局部存在危岩体，存在崩塌、滑坡地质灾害隐患。地质灾害影响程度分级为“较轻”。见图 8-2-1。

不稳定斜坡 W1

不稳定斜坡 W2

不稳定斜坡 W3、W4

上马家沟组二段灰岩，斜坡为层状结构，矿层倾向  $143^{\circ}$ ，倾角  $8^{\circ}$  左右，边坡地层倾向与斜坡坡向多为顺向或斜交。矿区内未发现断层等构造，岩石风化裂隙不发育，边坡稳定性较好，局部存在危岩体，存在崩塌、滑坡地质灾害隐患。地质灾害影响程度分级为“较轻”。见图 8-2-1。

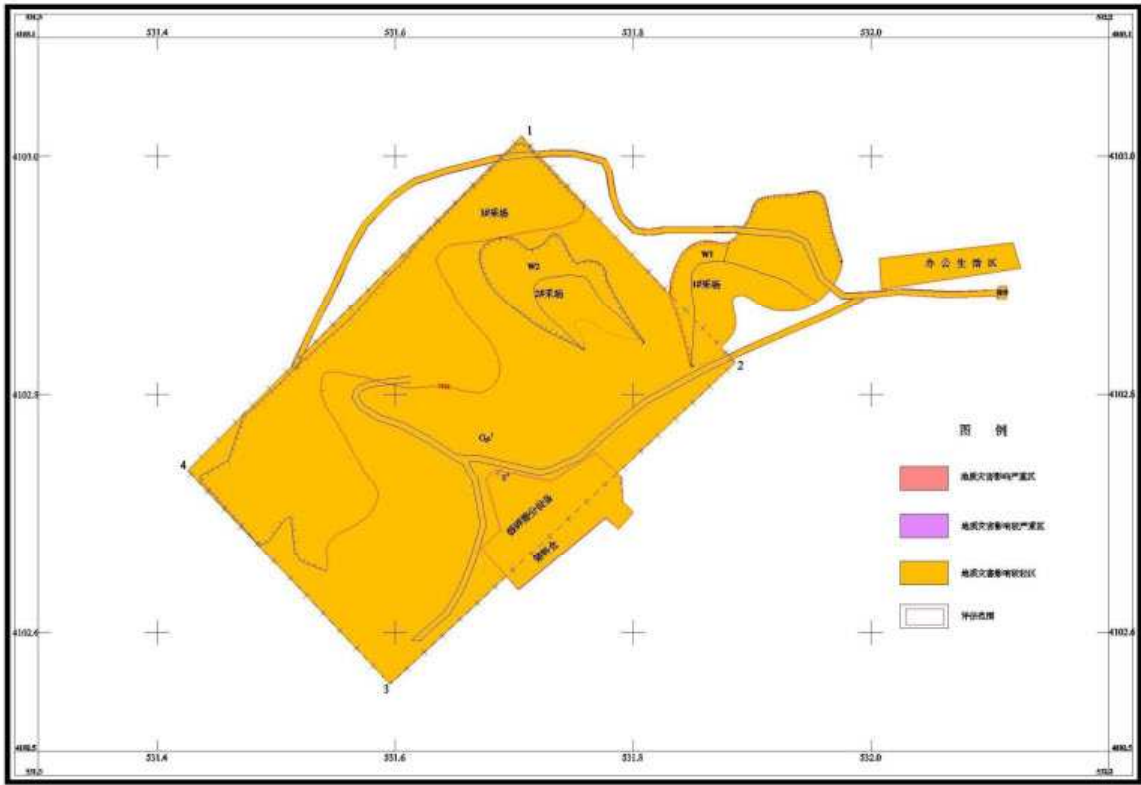
图 8-2-2 地质灾害现状评估图

综上分析，根据《规范》附录 E，现状条件下，评估区内对地质灾害危害程度较轻，面积为 12.18hm<sup>2</sup>，见图 8-2-2。

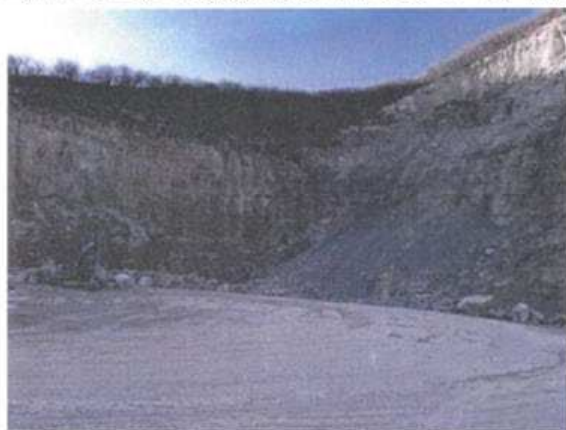
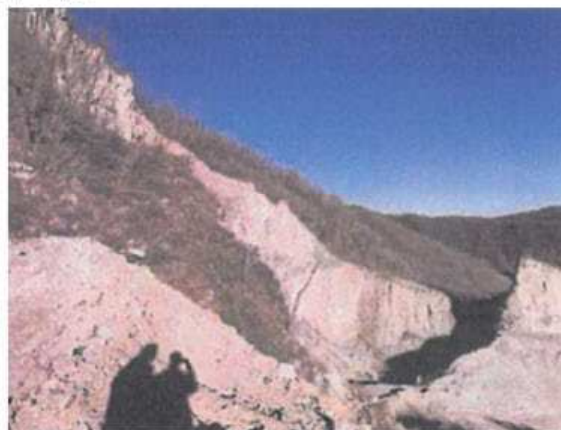
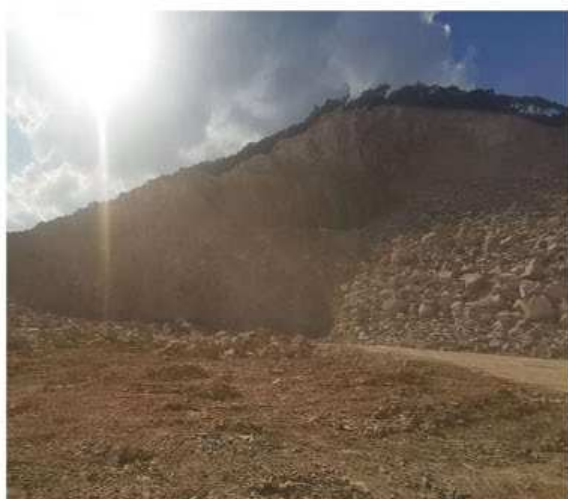
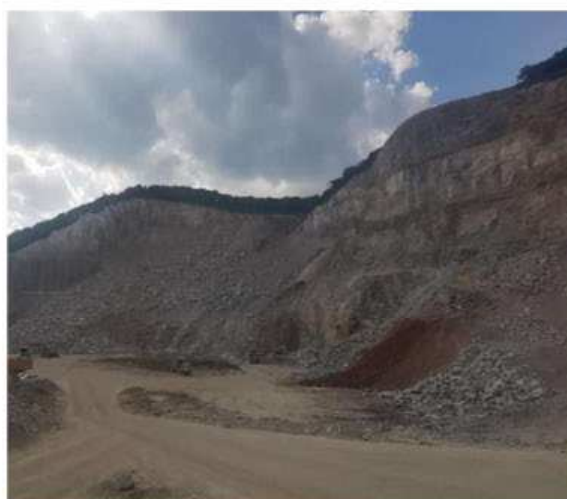
图 8-2-3 现状采场地形地貌景观破坏现状

2#采场位于矿区东部，为历史遗留采坑，面积为  $0.70\text{hm}^2$ ，长约 120m，宽约 70m，开采标高 1325-1270m，形成的边坡角  $50-70^\circ$ ，最大开采高度为 55m。2#采场遗留采坑范围内原始地形地貌已完全改变，微地貌呈现出风化的岩石，对原生地形地貌景观破坏程度大，影响程度严重。

3#采场横跨矿区北部，为现阶段开采区域，截止 2022 年底，形成采场面积为  $3.06\text{hm}^2$ ，长约 390m，宽约 20-130m，开采标高 1367-1325m，最大开采高度为 42m。其中，东北部的采场已形成终了台阶及边坡，台阶高度 8-12m，边坡角  $70-80^\circ$ ，平台宽度 3-5m；中部为本次设计拟采场（一期拟采场），现状条件下未形成台阶式边坡，形成 1325、1540、1555m 三个平台，平台宽度 4-5m，边坡角  $70-80^\circ$ ；西北部为二期拟采场，现状条件下已进行了少量开采，地形为缓坡，未形成台阶，坡面角  $25-40^\circ$ 。开采范围内由原始地形地貌已完全改变为由平台和边坡形成的露天采场，对原生地形地貌景观破坏程度大，影响程度严重。

1#采场

2#采场

3#采场北部

3#采场中北部

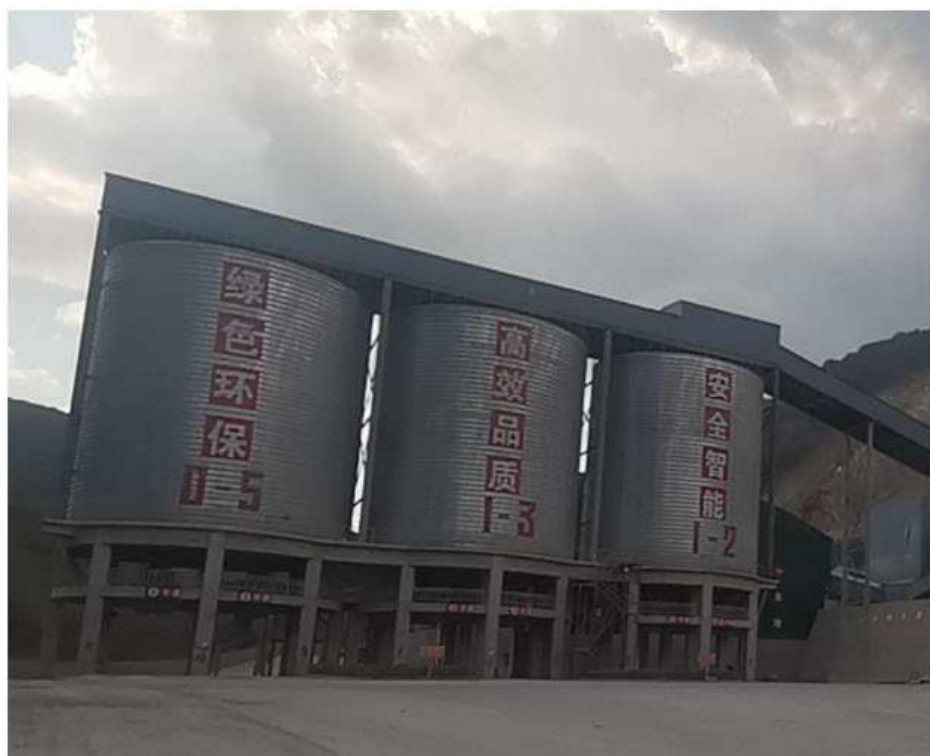
图 8-2-4 工业场地地形地貌景观破坏现状

矿区工业场地位于矿区中南部的沟谷，呈阶梯式分布，面积 0.79hm<sup>2</sup>，工业场地主要包括：破碎筛分系统和储料仓等。工程建设中的场地整平、建设建构筑物等，对原生的地形地貌景观影响和破坏程度大。见图 8-2-4

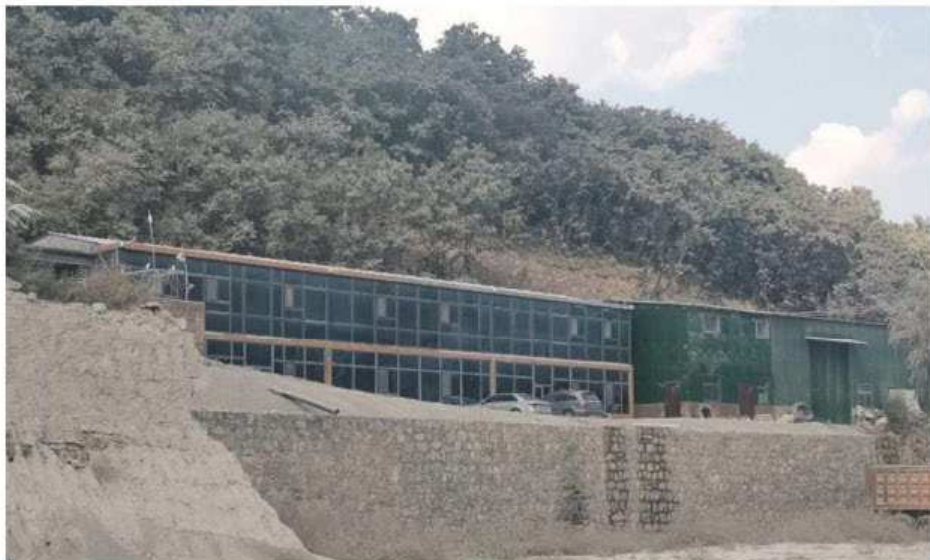
图 8-2-5 办公生活区地形地貌景观破坏现状

办公生活区位于 1#旧采场东南部,面积  $0.28\text{hm}^2$ ,办公生活区主要有矿区办公室、宿舍、食堂、磅房等,对原有地形地貌景观破坏大,地形地貌景观影响程度“严重”。见图 8-2-5。

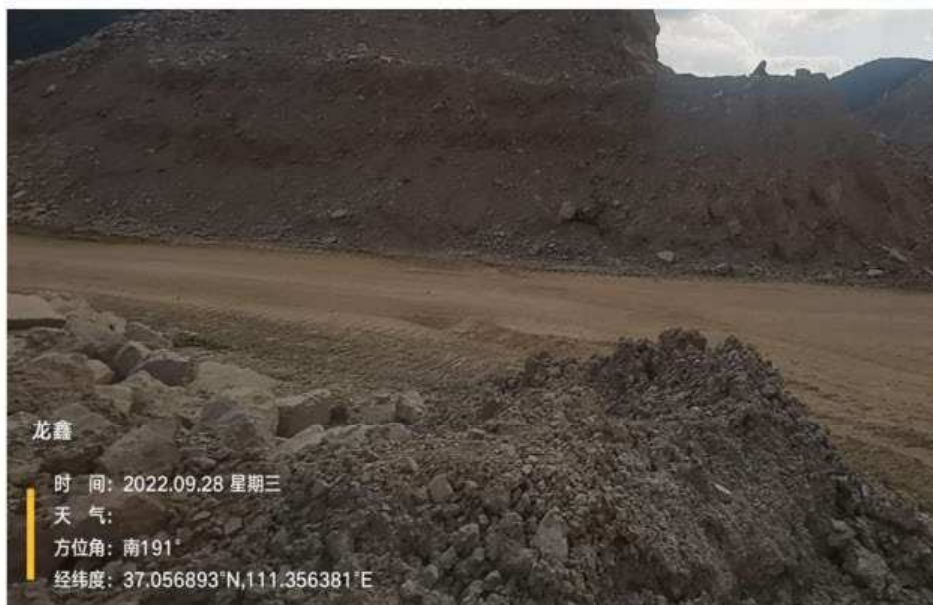
图 8-2-6 矿区道路地形地貌景观破坏现状

矿山现有公路主要为连通采场至工业场地及办公生活区的道路,另有一条通往矿区北部山顶的辅助道路,为泥结碎石路面。道路总长约  $1.44\text{km}$ ,占地面积  $0.92\text{hm}^2$ ,对原始地形地貌改变大,对地形地貌景观影响和破坏严重。见照片 8-2-6。

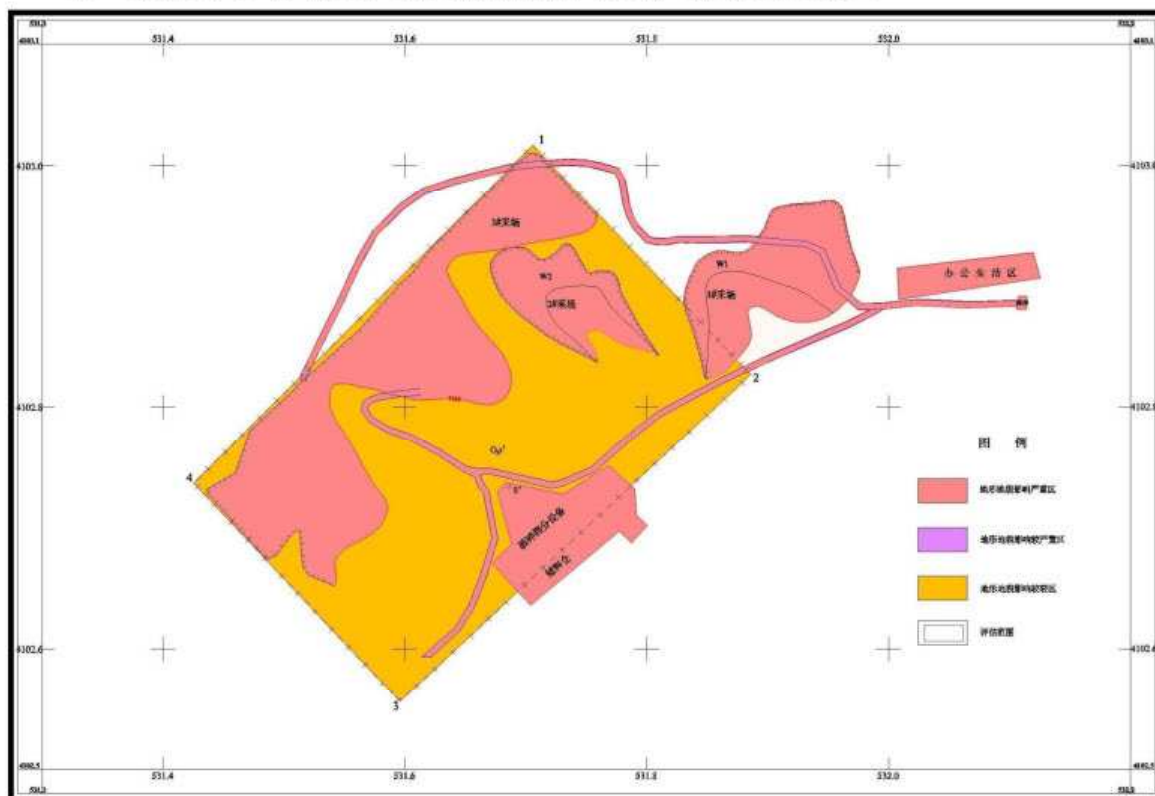
图 8-2-7 地形地貌现状评估图

综上分析,根据《规范》附录 E,现状条件下,评估区内对地形地貌景观影响与破坏程度分为“严重区”和“较轻区”,见图 8-2-7。

1) “严重区”: 主要分布在采场、工业场地、办公生产区和矿区道路影响范围内,面积  $6.86\text{hm}^2$ ;

2) “较轻区”: 分布在严重区以外的评估区,面积  $5.32\text{hm}^2$ 。

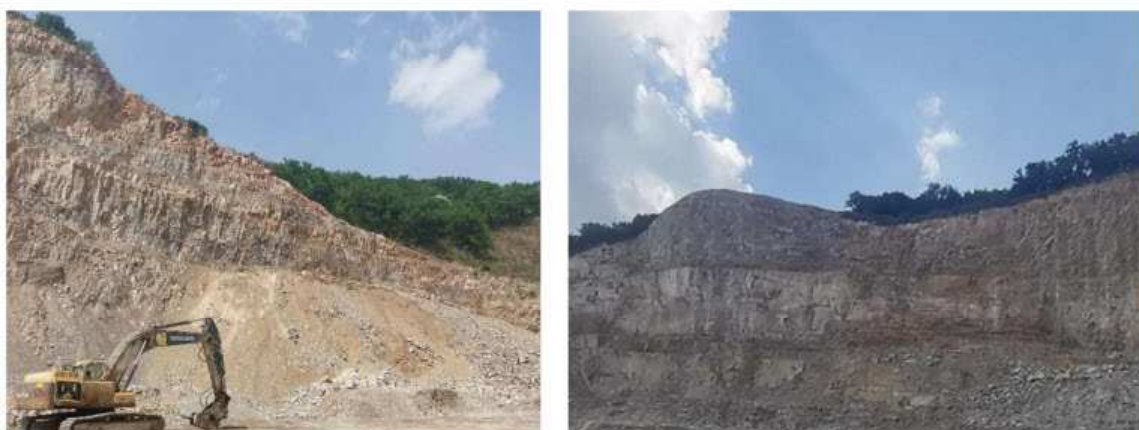
照片 8-2-10 已有采区现状

现开采露天采场位于矿区北部和中部，全部位于矿界内，损毁地类为乔木林地和采矿用地，损毁程度为重度。露天采场长约 260m，南北宽约 20-130m，开采标高 1367-1325m，最大开采高度为 42m，面积 3.06hm<sup>2</sup>，其中北部的采场已形成终了台阶及边坡，形成采场边坡坡角 70° - 80° 。

采场对项目区原生植被、地形地貌景观环境将造成较大破坏，完全改变了原始斜坡外观，地表植被全部破坏，总损毁面积为 4.87hm<sup>2</sup>。

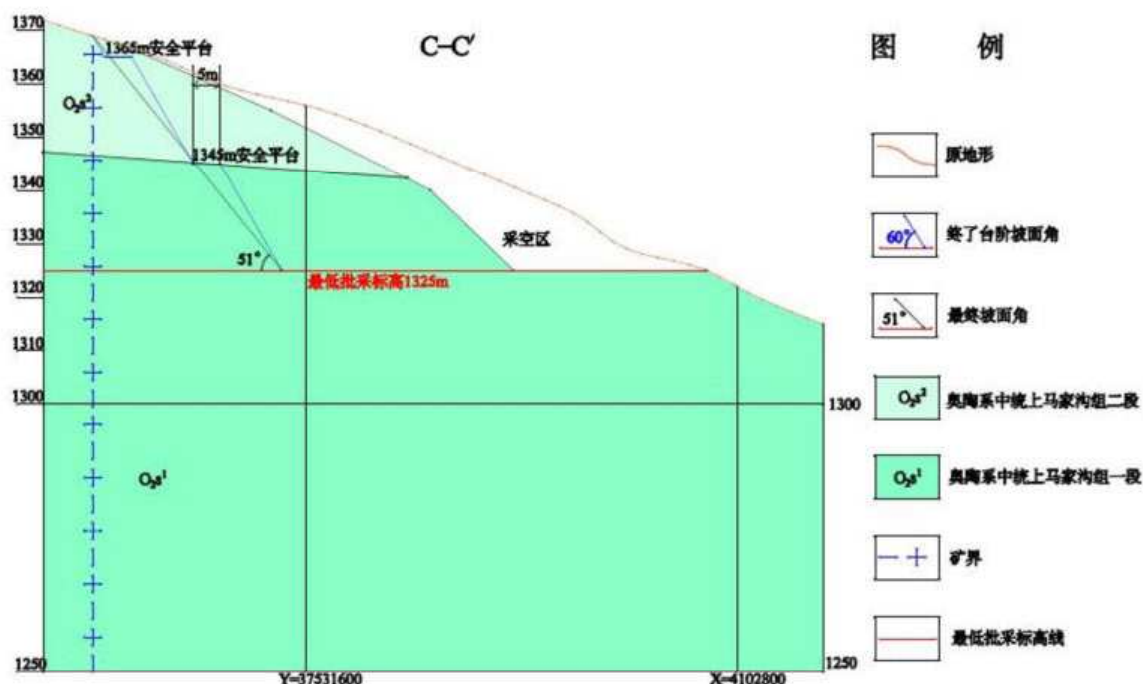
图 8-3-1 拟采场（3#采场中部）剖面图

3#采场中部为本次设计拟采场(一期拟采场), 终了边坡岩性为奥陶系中统上马家沟组石灰岩, 岩体工程地质类型主要为较坚硬的厚层岩体, 终了阶段坡面角约  $60^\circ$ , 坡向  $110-190^\circ$ , 矿区开采的石灰岩矿层倾向  $143^\circ$ , 倾角  $8^\circ$  左右, 与岩层倾向呈顺向坡或斜交。形成 XP1、XP2、XP3 坡长分别约为 72m、114m、139m, 采场阶段 1365、1345、1325m 共 3 个平台, 阶段高度 20m, 面积  $1.77\text{hm}^2$ 。未来受放炮震动, 卸荷作用形成的风化裂隙、卸荷裂隙发育, 岩体较破碎, 节理裂隙发育, 存在的浮石及危岩体在未来降雨、风化等因素影响下, 终了边坡可能发生小规模崩塌、掉块, 威胁其下部人员及设备, 威胁对象为边坡下部人员及设备。1 部装载机, 型号 TYQJ100B、挖掘机 1 台, 3 辆运输车等可能受到威胁, 直接经济损失 100~500 万元, 受威胁人数 10-30 人左右, 危害程度中等, 危险性中等, 危害程度“较严重”。拟采场(3#采场中部)剖面图见图 8-3-1。

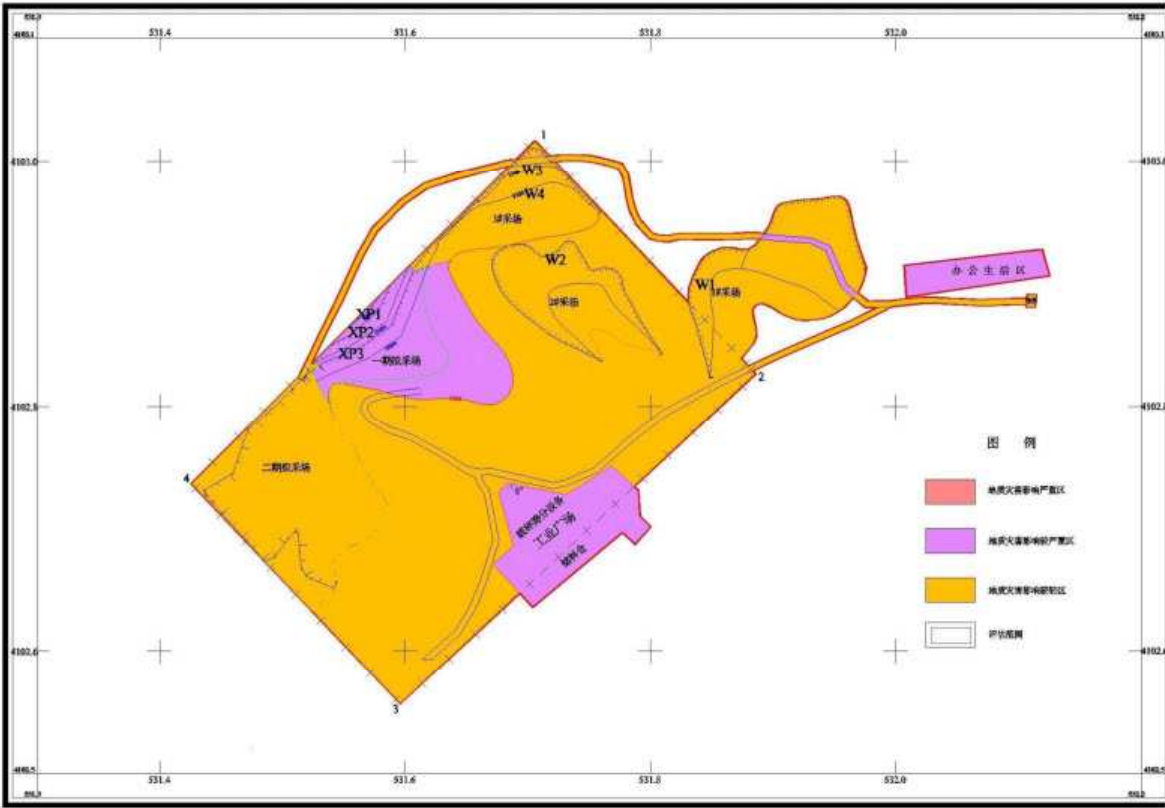
图 8-3-2 服务期地质灾害危险性预测评估分区图

1) “较严重区”：主要分布在一期拟采场（3#采场中部）、工业场地、办公生产区影响范围内，面积 1.67hm<sup>2</sup>；

2) “较轻区”：分布在严重区以外的评估区，面积 10.51hm<sup>2</sup>。

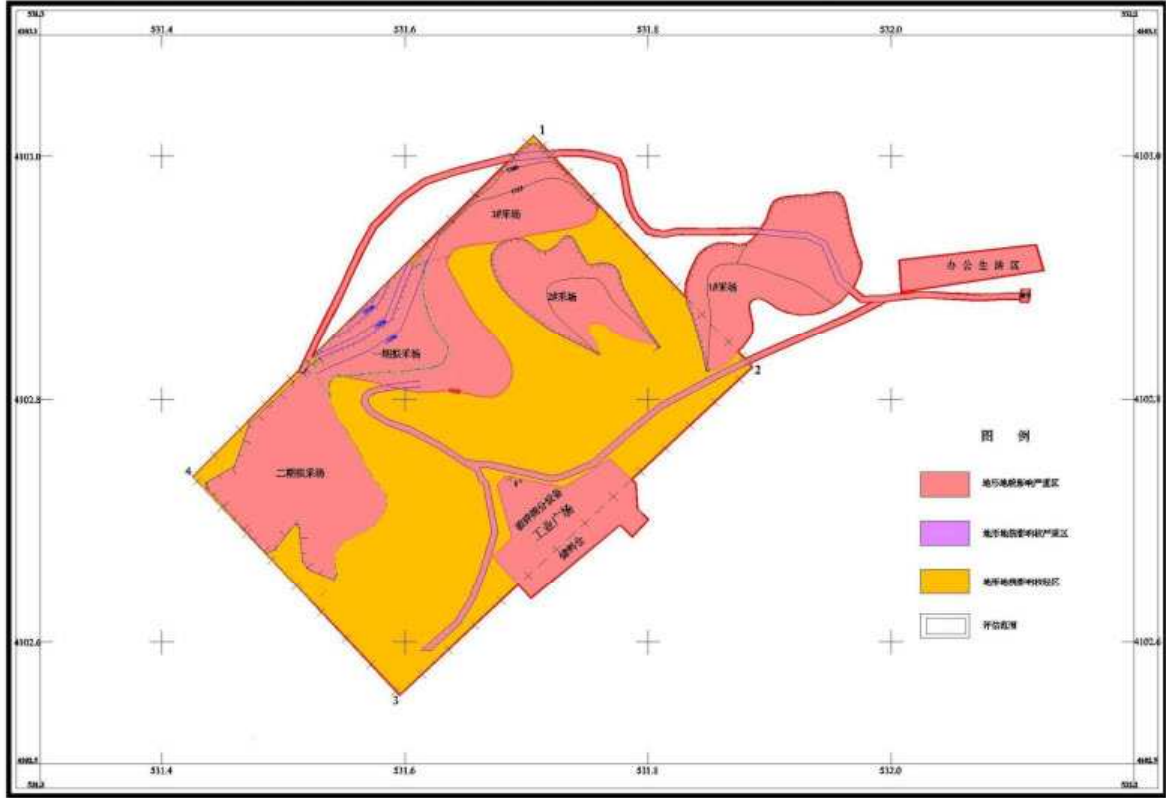
图 8-3-4 服务期采矿活动对地形地貌景观的影响与破坏预测评估分区图

“严重区”分布于采场、工业场地、办公生活区、矿区道路影响范围，面积为 6.92hm<sup>2</sup>。

“较轻区”分布于评估区其他区域，面积为 5.26hm<sup>2</sup>。见图 8-3-4。

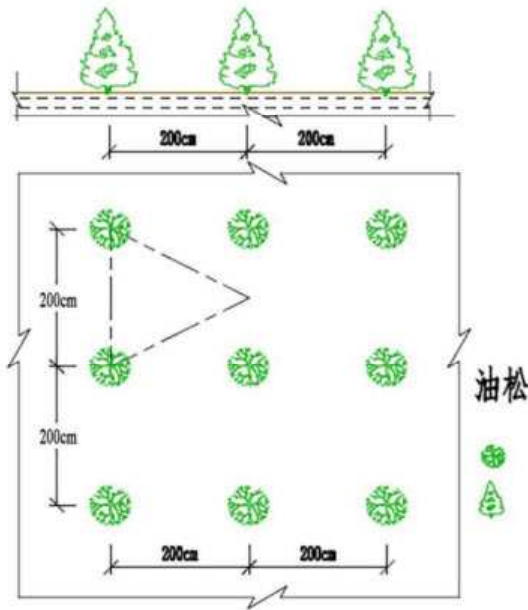
图 11-6-1 油松配置设计图

损伤，起苗后应尽快栽植。按一般种树方法种植，挖穴直径 0.60m，深 0.60m，株行距 2.0×2.0m，苗木直立穴中，保持根系舒展，分层覆土，然后将土踏实，浇透水，再覆一层虚土，以利保墒。每年人工穴内松土、除草一次，松土深 5-10cm。栽植面积为全部栽种。油松林下种草，采用撒播草籽方式，本方案设计草种为紫花苜蓿和无芒雀麦，1:1 撒播于地上，每公顷各 10kg。

具体配置见表 11-6-1，油松配置设计图见图 11-6-1。

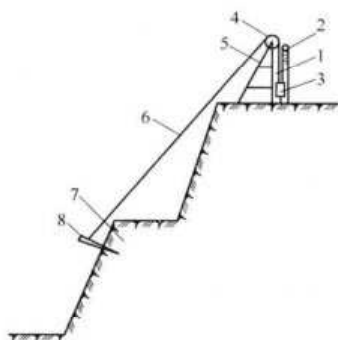
图 11-7-1 简易式边坡位移计结构

1—指针；2—标尺；3—重锤；4—滑轮；5—支架；6—钢丝绳；7—滑体；8—铁桩；

工程量：拟采场内每个方位边坡布置监测点，可按每月一次进行监测（在汛期，雨季宜每天一次）。
