山西省岚县晶鑫矿业有限公司花岗岩矿
资源开发利用和矿山环境保护
与土地复垦方案

项目单位：岚县晶鑫矿业有限公司

编制单位：山西旭日兴地质勘查咨询有限公司

提交时间：二〇二四年七月

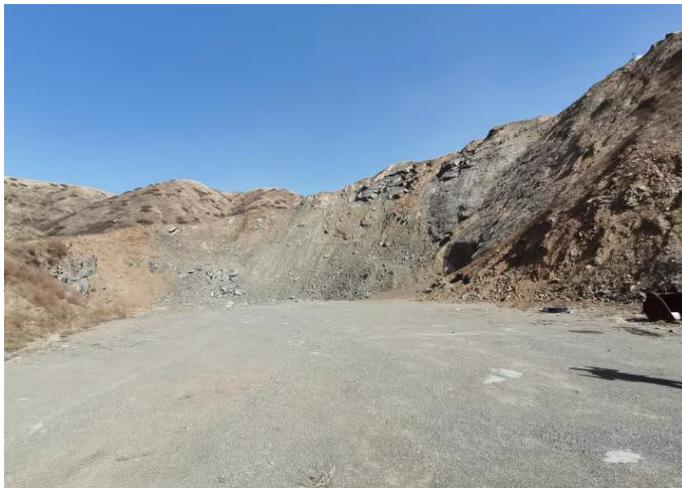
照片 8-2-1 BW1 不稳定边坡照片

不稳定边坡 BW1：位于评估区东部原露天采场，坡宽约 198m，坡高 59-69m，边坡为一面坡无台阶，坡向 194°，坡度约 70°，边坡岩性为变质流纹（斑）岩夹混合花岗岩，岩石较坚硬。矿层倾向 210°，倾角 3°左右。岩层倾向与边坡方向为斜交坡，坡体裂隙发育，岩体较破碎，由于基岩节理裂隙较发育和人工爆破影响，现状条件下未发生崩、滑，但坡体稳定性差。（见照片 8-2-1）

BW1 不稳定边坡:位于评估区东部原露天采场，坡宽约 198m，坡高 59-69m，边坡为一面坡无台阶，坡向 194°，坡度约 70°，边坡岩性为变质流纹（斑）岩夹混合花岗岩，岩石较坚硬。矿层倾向 210°，倾角 3°左右。岩层倾向与边坡方向为斜交坡，坡体裂隙发育，岩体较破碎，由于受人工爆破影响，原采场要进行土地复垦工程，受威胁对象为边坡下部人员及机械设备，受威胁人数约 10-15 人，经济损失约 150 万元，危害程度中等，危险性中等。对照规范，地质灾害影响程度较严重。（图 8-3-2 BW1 不稳定边坡剖面示意图）

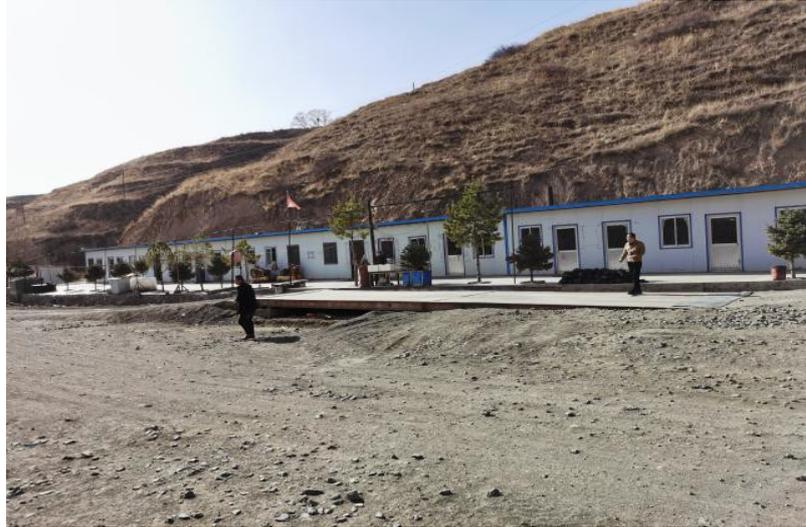
照片 8-2-2 办公生活区边坡 BW2

办公生活区边坡 BW2：位于评估区西部沟谷中北岸，坡体坡度在 30°，坡高约 8-10m，坡宽 60m，坡向 144°，房屋距边坡约 0.4m,边坡岩性为变质流纹（斑）岩，岩石较坚硬。岩层倾向 210°，倾角 3°左右。岩层倾向与边坡方向为斜交坡，坡体裂隙发育较弱，岩体较完整，坡体较稳定。（见照片 8-2-2）

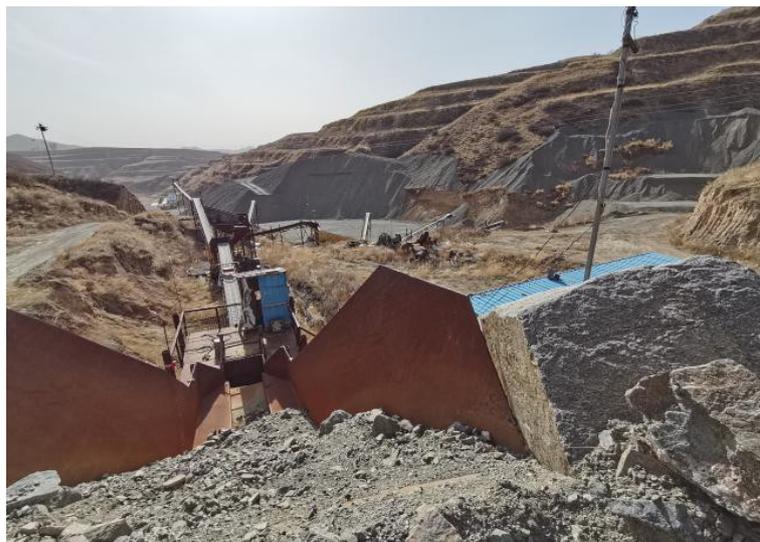
照片 8-2-3 工业场地

工业场地边坡：位于评估区西部沟谷中，两岸坡体坡度在 30°-50°，坡高约 20-25m，在坡体修建道路切坡高度在 0.3m 左右，坡体上有废渣石厚度在 0.5m 左右。边坡岩性为变质流纹（斑）岩，岩石较坚硬。矿层倾向 210°，倾角 3°左右。岩层倾向与边坡方向为斜交坡，坡体裂隙发育较弱，岩体较完整，坡体较稳定。（见照片 8-2-3）
