山西省石楼县泰鑫石料有限公司石灰岩矿 资源开发利用和矿山环境保护与 土地复垦方案

编制单位：中国冶金地质总局第三地质勘查院

编制时间：二〇二四年五月

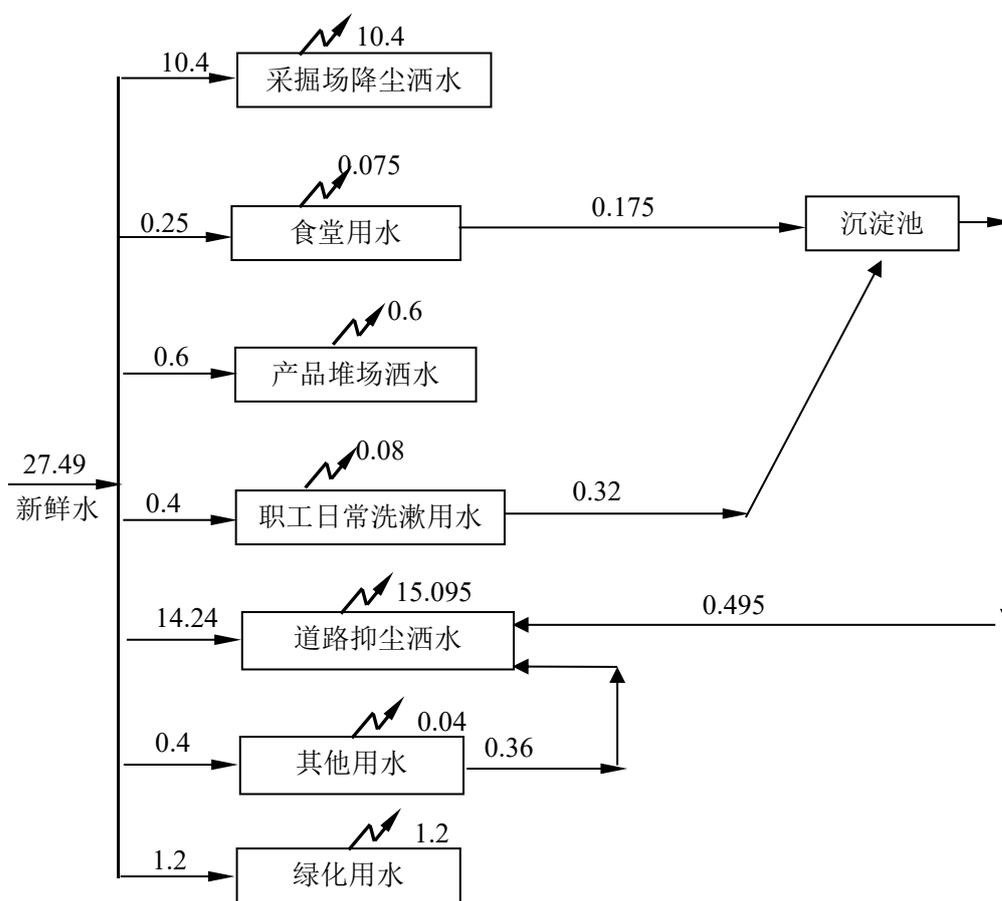
图 2-1-3 本项目水平衡示意图 m³/d

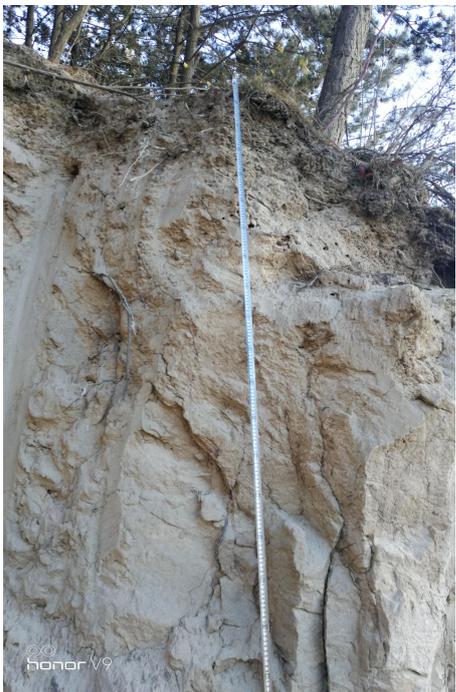
15~55cm，淋溶层，颜色褐色。形成土壤一般为中壤—重壤，紧实，有轻微淀积作用，有一定数量的植物根系分布。

55~80cm，淀积层，紧实，有少量木本植物深根细发育。林地土壤理化性质具体见下表 2-3-2。

土壤类型	淋溶褐土
	权属	东山林场
	地类名称	乔木林地
	图斑编号	215
	主要植被	主要树种白桦树等

照片 2-3-1 林地土壤剖面

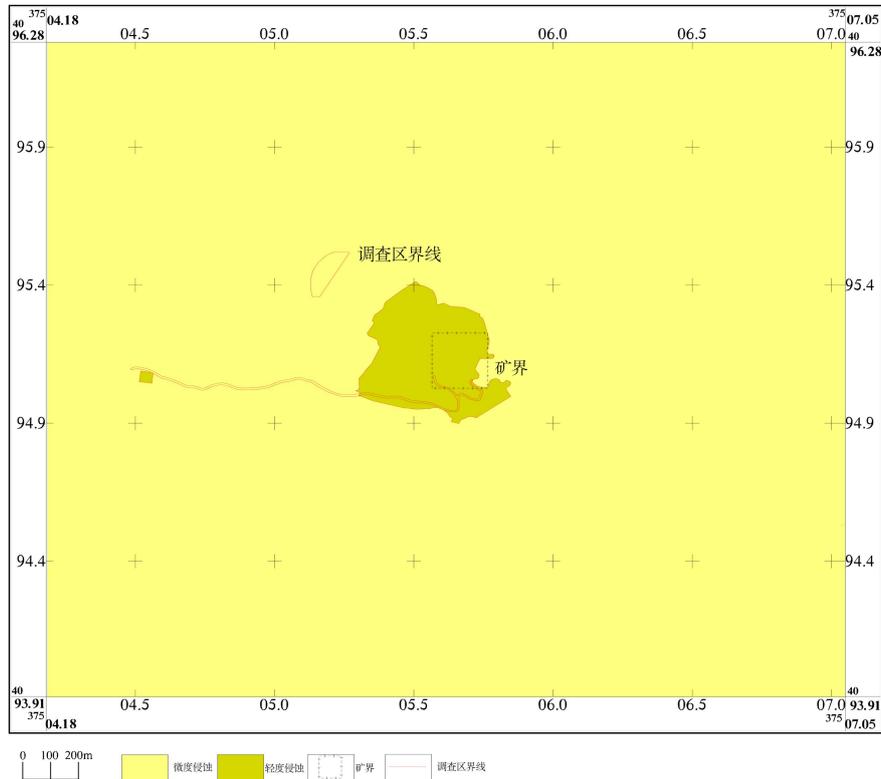
图 2-4-2 土壤侵蚀现状图

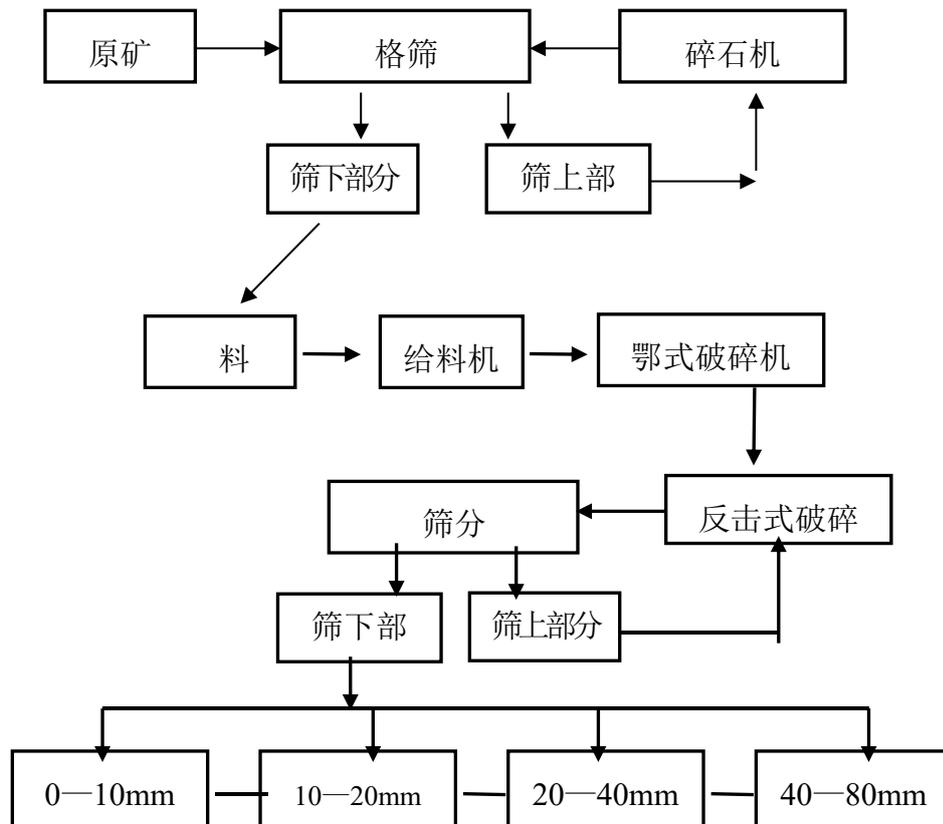
合格块度石料经格筛入料仓由给料机均匀地送进鄂式破碎机进行粗碎，不合格大块在格筛上方，由碎石机破碎成合格块度后，通过料仓破碎系统；粗碎后的石料由胶带输送机送到反击式破碎机进行进一步破碎；细碎后的石料由胶带输送机送进格筛进行筛分，筛分出几种不同规格的石子，满足粒度要求的石子由成品胶带输送机送往成品料堆；不满足粒度要求的石子由胶带输送机返料送到反击式破碎机进行再次破碎，形成闭路多次循环。成品粒度可按照用户的需求进行组合和分级，为保护环境，可配备辅助的除尘设备。石料生产线的生产流程大致为：（料仓）→振动给料机→鄂式破碎机→反击式破碎机→振动筛→（成品石料），各设备中间以溜槽或皮带输送机相连。

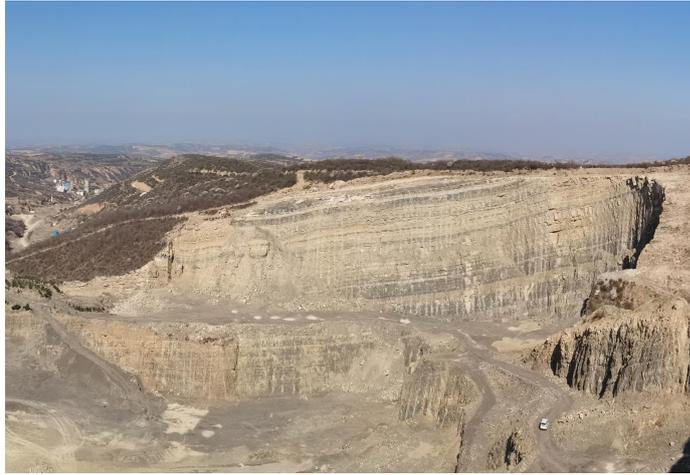
照片1 露天采场边坡照片

BW1 不稳定边坡：位于矿区采场中部，为一 U 形坡，边坡西部坡高约 10-27m，坡宽约 89m，边坡无台阶，总体坡向 90°，坡度约 75°；边坡北部坡高约 21-35m，坡宽约 33m，边坡无台阶，总体坡向 162°，坡度约 75°；边坡东部坡高约 10m，坡宽约 112m，边坡无台阶，总体坡向 260°，坡度约 75°；边坡东南部坡高约 5-10m，坡宽约 62m，边坡无台阶，总体坡向 303°，坡度约 75°；边坡岩性奥陶系中统上马家沟组石灰岩，岩石较坚硬。矿层倾向西北°的单斜构造，倾角 5°岩层倾向与边坡方向反向或斜交，坡体裂隙发育，岩体较破碎，由于基岩节理裂隙较发育和人工爆破影响，现状条件下未发生崩塌、滑坡，但坡体稳定性差。（见照片 1）

BW2 不稳定边坡：位于矿区采场东北部，为一 U 形坡，边坡北部坡高约 25-50m，坡宽约 84m，边坡无台阶，总体坡向 117°，坡度约 75°；边坡西部坡高约 50-83m，坡宽约 186m，边坡无台阶，总体坡向 240°，坡度约 75°；边坡东南部坡高约 20-50m，坡宽约 56m，边坡无台阶，总体坡向 305°，坡度约 75°；边坡岩性奥陶系中统上马家沟组石灰岩，岩石较坚硬。矿层倾向西北°的单斜构造，倾角 5°岩层倾向与边坡方向反向或斜交，坡体裂隙发育，岩体较破碎，由于基岩节理裂隙较发育和人工爆破影响，现状条件下未发生崩塌、滑坡，但坡体稳定性差。（见照片 1）

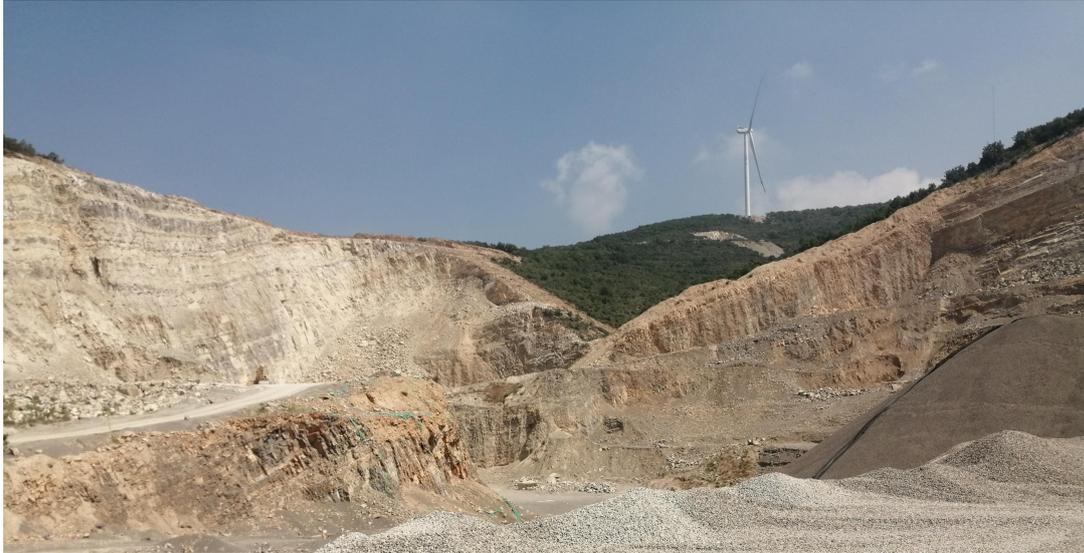
照片2 废弃采矿用地边坡照片

100°，坡度约 75°-80°，平均坡度 75°；距边坡西南部边界坡宽 511-557m 处，坡高约 60-95m，坡宽约 46m，边坡无台阶，总体坡向 116°，坡度约 75°-80°，平均坡度 75°；距边坡西南部边界坡宽 557-615m 处，坡高约 95-120m，坡宽约 58m，边坡无台阶，总体坡向 238°，坡度约 75°-80°，平均坡度 75°；边坡岩性奥陶系中统上马家沟组石灰岩，岩石较坚硬。矿层倾向西北°的单斜构造，倾角 5°岩层倾向与边坡方向反向或斜交，坡体裂隙发育，岩体较破碎，由于基岩节理裂隙较发育和人工爆破影响，现状条件下未发生崩塌、滑坡，但坡体稳定性差。（见照片 2）

BW4 不稳定边坡：位于矿区废弃采矿用地中部，为一 U 形坡，距边坡西南部边界坡宽 0-362m 处，坡高约 20m，坡宽约 362m，边坡无台阶，总体坡向 110°，坡度约 70°-75°，平均坡度 73°；距边坡西南部边界坡宽 362-425m 处，坡高约 20-50m，坡宽约 63m，边坡无台阶，总体坡向 200°，坡度约 75°-80°，平均坡度 75°；距边坡西南部边界坡宽 425-503m 处，坡高约 50-60m，坡宽约 78m，边坡无台阶，总体坡向 270°，坡度约 75°-80°，平均坡度 75°；距边坡西南部边界坡宽 503-602m 处，坡高约 60-70m，坡宽约 99m，边坡无台阶，总体坡向 272°，坡度约 75°-80°，平均坡度 75°；距边坡西南部边界坡宽 602-660m 处，坡高约 30-60m，坡宽约 58m，边坡无台阶，总体坡向 275°，坡度约 75°-80°，平均坡度 75°；边坡岩性奥陶系中统上马家沟组石灰岩，岩石较坚硬。矿层倾向西北°的单斜构造，倾角 5°岩层倾向与边坡方向反向或斜交，坡体裂隙发育，岩体较破碎，由于基岩节理裂隙较发育和人工爆破影响，现状条件下未发生崩塌、滑坡，但坡体稳定性差。（见照片 2）

BW5 不稳定边坡：位于矿区废弃采矿用地中部，为一直线形坡，距边坡西部边界坡宽 0-97m 处，坡高约 35-60m，坡宽约 97m，边坡无台阶，总体坡向 15°，坡度约 70°-75°，平均坡度 73°；距边坡西部边界坡宽 97-154m 处，坡高约 60-90m，坡宽约 57m，边坡无台阶，总体坡向 15°，坡度约 70°-75°，平均坡度 73°；距边坡西部边界坡宽 154-181m 处，坡高约 90-120m，坡宽约 27m，边坡无台阶，总体坡向 17°，坡度约 70°-75°，平均坡度 73°；边坡岩性奥陶系中统上马家沟组石灰岩，岩石较坚硬。矿层倾向西北°的单斜构造，倾角 5°岩层倾向与边坡方向反向或斜交，坡体裂隙发育，岩体较破碎，由于基岩节理裂隙较发育和人工爆破影响，现状条件下未发生崩塌、滑坡，但坡体稳定性差。（见照片 2）

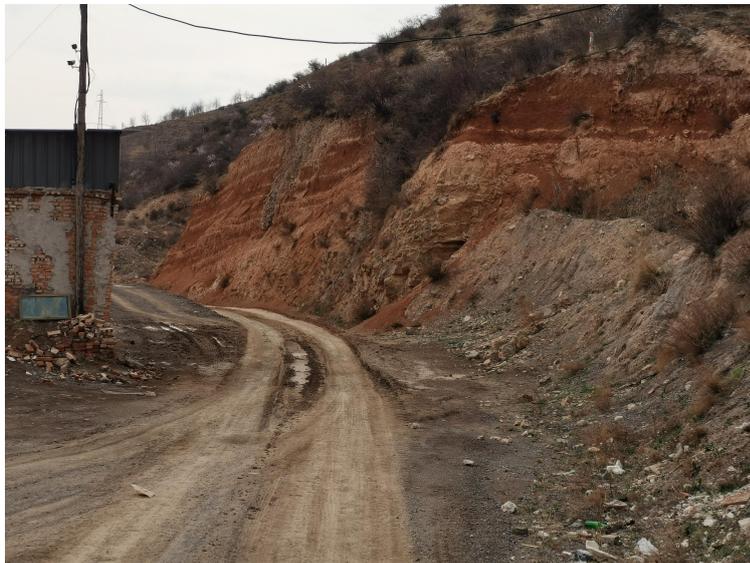
照片3 办公生活区边坡照片

办公生活区建设过程中，对场地北部坡体进行了削方，切坡高度约 3m，边坡高 3-5m，岩性为上更新统粉土，坡度在 50° 左右。植被较茂盛，坡体裂隙发育较弱，岩体较完整，坡体较稳定，危害程度小，危险性小。对照规范，地质灾害影响程度较轻。（见照片 3）

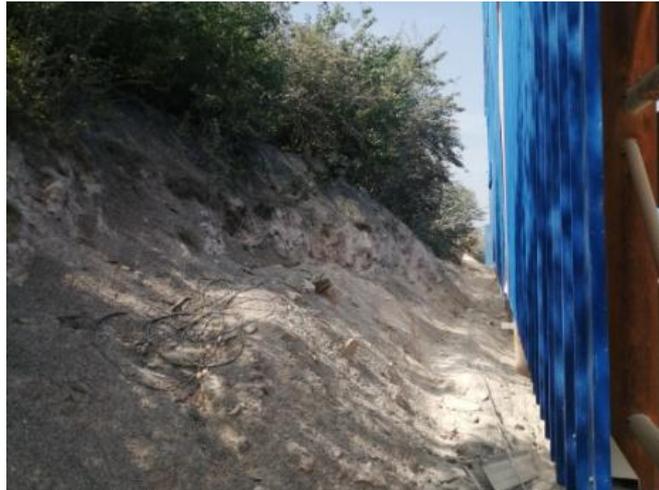
照片4 工业场地边坡照片

工业广场（见照片 4）切坡高度约 2m，边坡高 3-5m，岩性为上更新统粉土，坡度在 30° 左右。植被较茂盛，坡体裂隙发育较弱，岩体较完整，坡体较稳定，危害程度小，危险性小。对照规范，地质灾害影响程度较轻。

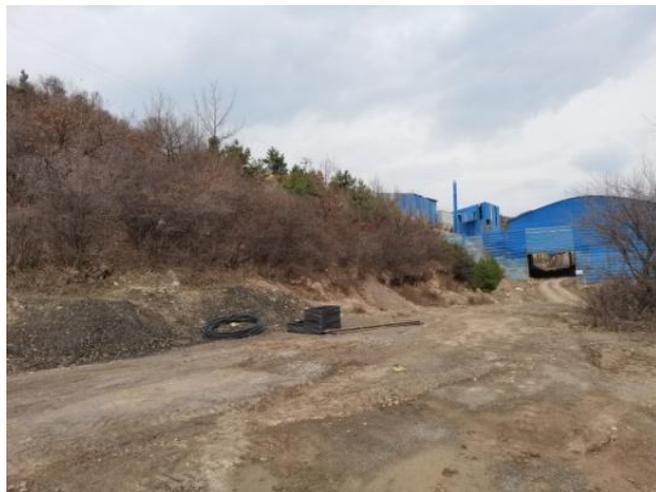
照片5 矿山道路边坡照片

矿山道路边坡：利用地形修筑，高度 0.5-2m 左右，岩性为上更新统粉土，坡度在 50° 左右。植被较茂盛。坡体裂隙发育较弱，岩体较完整，坡体较稳定，危害程度小，危险性小。对照规范，地质灾害影响程度较轻。（见照片 5）

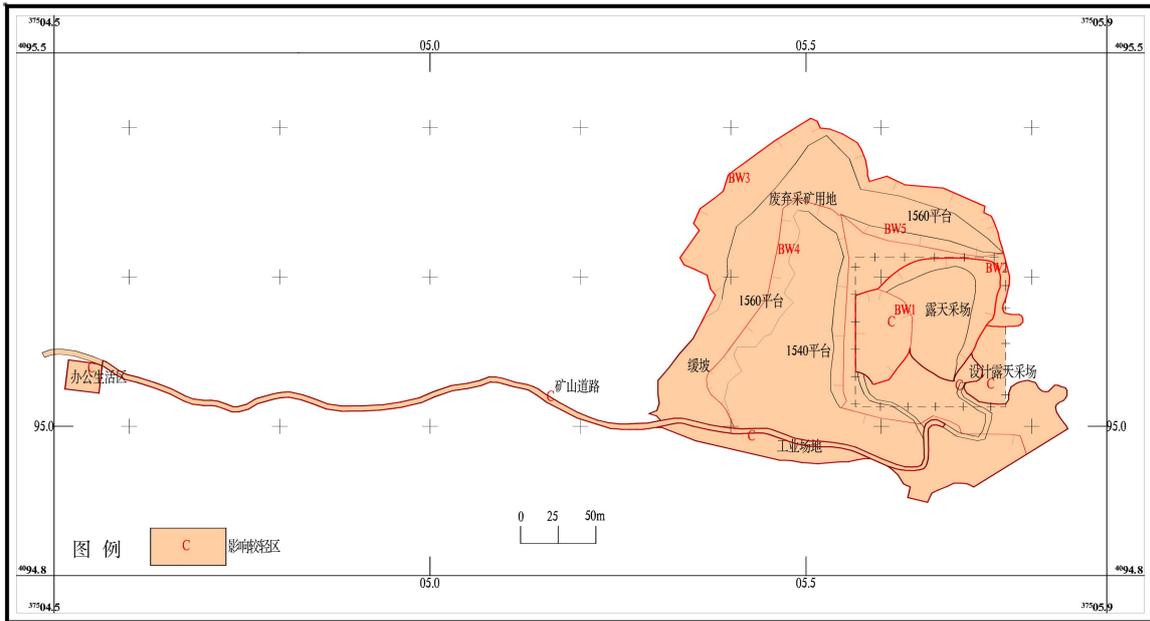
综上，对照《编制规范》附录 E 表 E，在现状条件下，评估区内露天采场未发生崩塌、滑坡，但坡体稳定性较差，工业场地所在沟谷未发生泥石流，但具备发生泥石流的地形条件，采矿活动对地质灾害影响程度“较轻”，面积合计 19.5628hm²。对照《编制规范》附录 E、表 E.1，现状条件下，评估区内地质灾害危险性小，地质灾害对采矿活动影响程度“较轻”，面积合计 19.5628hm²（见图 8-2-1）。

图 8-1-1 地质灾害影响程度现状评估分区图

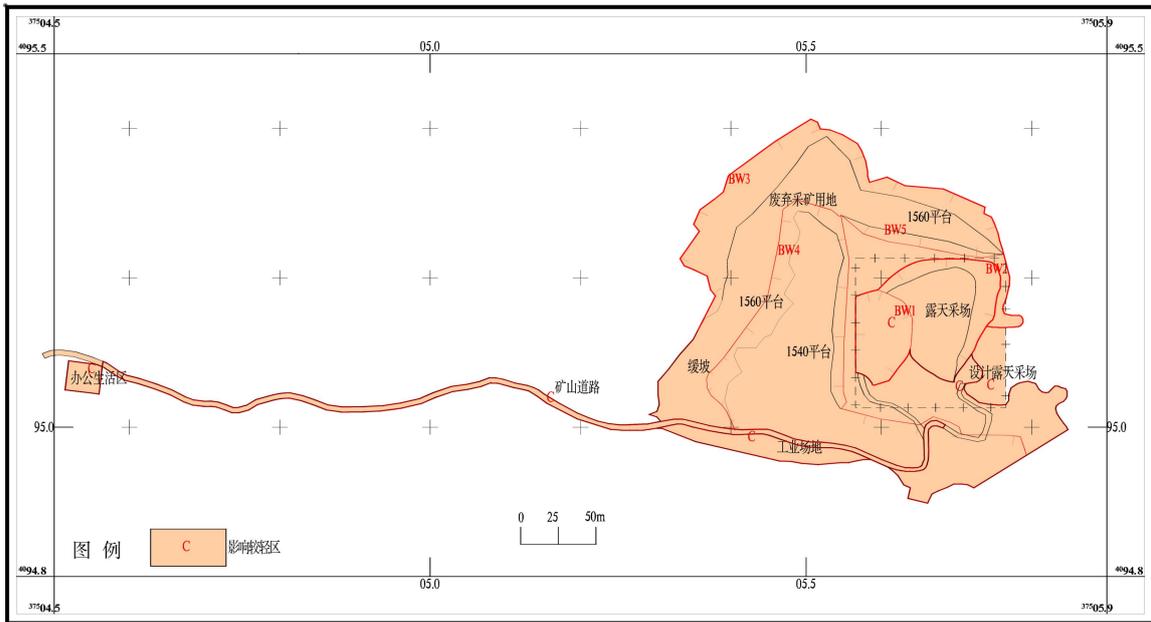
根据矿区水文地质条件评述，评估区内主要含水层为奥陶系碳酸盐岩岩溶裂隙含水层。当地奥灰水水位标高 1187.74m 左右，本矿最低开采标高 1540m，高于碳酸盐岩类裂隙岩溶水地下水水位标高，因而矿山开采只是对灰岩地层造成了破坏，改变了大气降水入渗补给条件，不会引起奥灰水水位下降、含水层疏干和破坏，矿山开采对该含水层水位影响较小，采矿对含水层的影响与破坏程度较轻。

图 8-1-2 含水层影响程度现状评估分区图

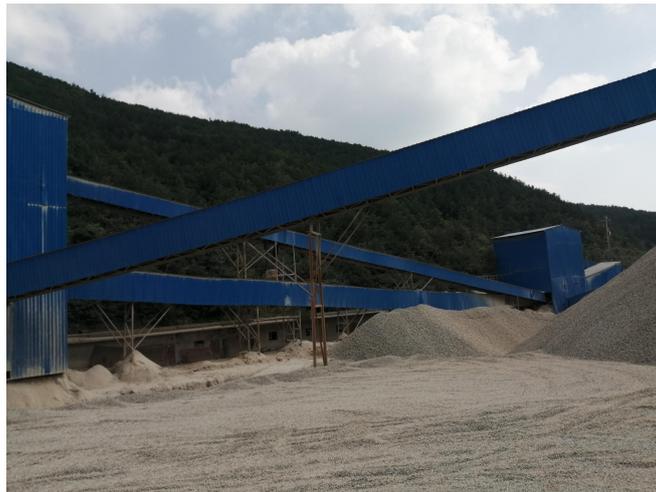
工业场地照片

工业场地：占地面积 2.8440hm^2 ，位于评估区东南部。包括原矿堆场、破碎筛分车间、成品堆场。原矿堆场和成品堆积场利用原地势堆积矿石。矿石堆积高度在 3m 左右。机器设备场地在建设的过程中对原地面进行了平整，地面的硬化破坏植被使得岩土体裸露与绿色景观不协调，设备的安装、建筑的和矿石堆积与原生的地形地貌景观不协调，对照《编制规范》附录 E，表 E.1 矿山地质环境影响程度分级表对地形地貌景观影响程度“严重”。（见工业场地照片）

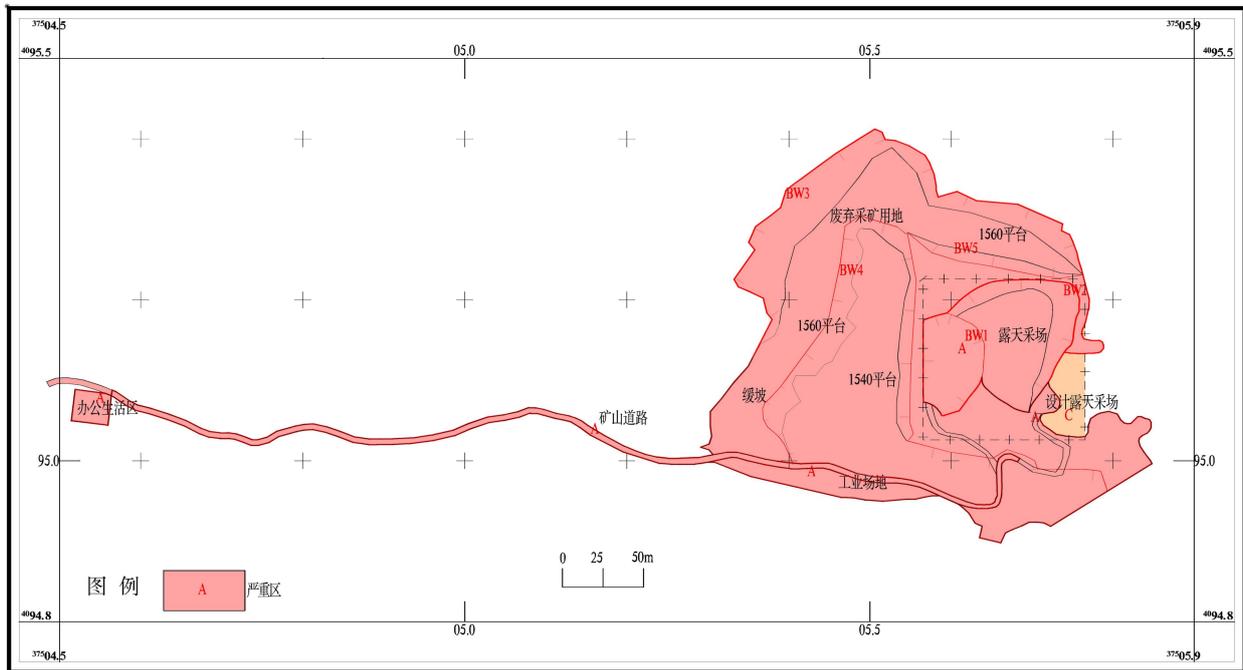
对照《编制规范》附录 E、表 E.1，现状条件下，采矿活动对地形地貌景观的影响和破坏程度分为“严重区”和“较轻区”，其中“严重区”为评估区露天采场、废弃采

矿用地、工业场地、矿山道路和办公生活区，面积合计 17.8598hm²，其他区域受采矿活动影响较小，对地形地貌影响与破坏“较轻”，面积合计 1.7030hm²。（见图 8-2-3）

图 8-1-3 地形地貌景观的影响现状评估图

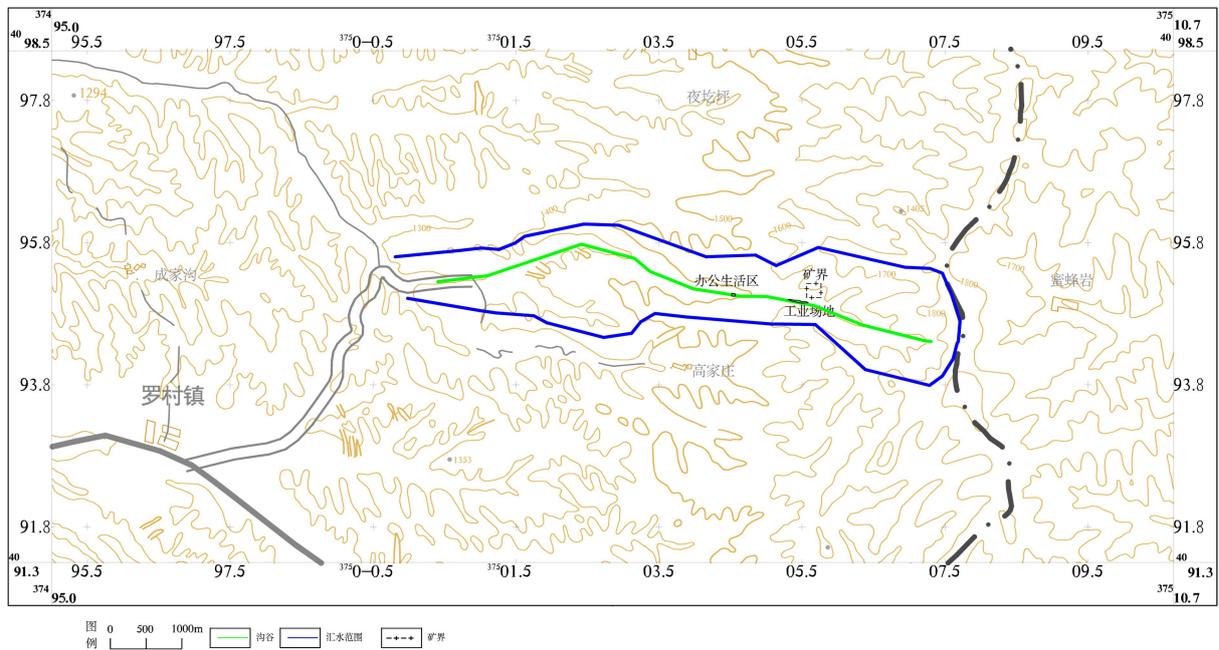
评估区位于吕梁山中部的中山区，区内发育介板沟，流域面积约 8.9km²。沟谷断面呈窄“U”型，主沟沟长 7.3km，沟底宽 20~50m，相对高差约 50-100m，山坡坡度 30~70°，沟口以上主沟纵坡降 7.5%，植被覆盖率 40%左右，且未见崩、滑物等泥石流物源，但沟谷中堆积破碎矿石，具备发生泥石流的沟谷条件和水动力条件，现状调查区内历史上未发生过泥石流灾害。（见图 8-3-1）

图 8-3-1 沟谷流域示意图

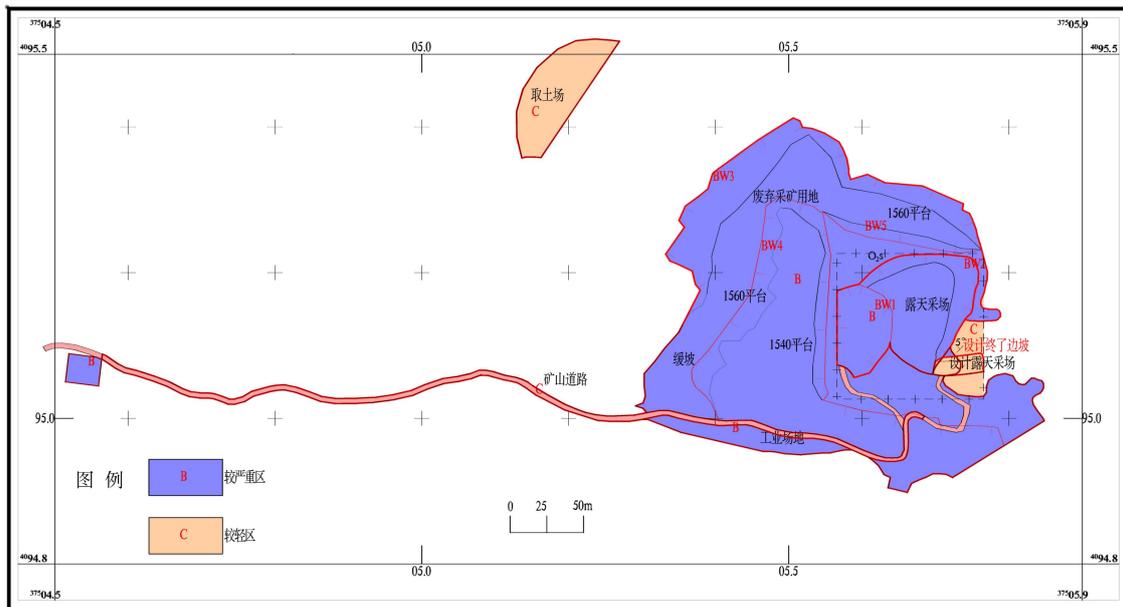
根据《编制规范》附录 E, 结合现状评估结果, 预测评估认为, 适用期评估区内地质灾害影响程度分为“较严重区”和“较轻区”, “较严重区”位于废弃采矿用地、露天采场、办公生活区和工业场地, 其中废弃采矿用地和露天采场发生崩塌、滑坡地质灾害影响较严重, 办公生活区和工业场地遭受泥石流地质灾害影响较严重, 面积

16.8101hm²，其余区域地质灾害影响“较轻”，面积2.7527hm²。（见图8-3-2）

图 8-3-2 地质灾害影响预测评估图

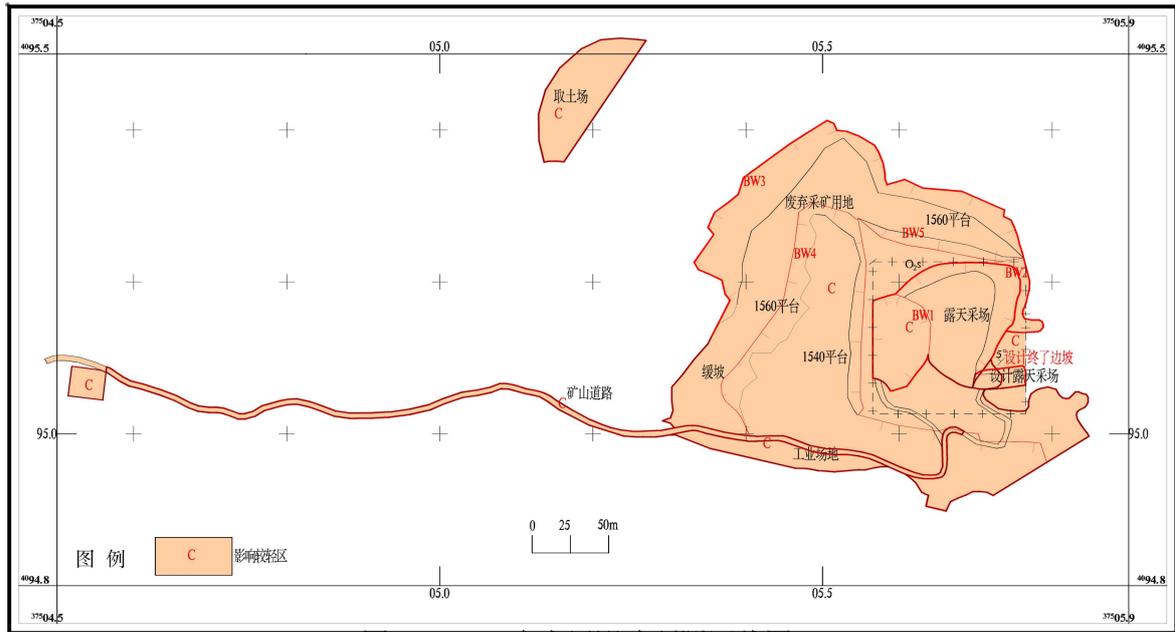
预测评估认为，适用期采矿对含水层影响与破坏程度较轻，面积合计 19.5628hm²（见图 8-3-3）。

图 8-3-3 含水层影响预测评估图

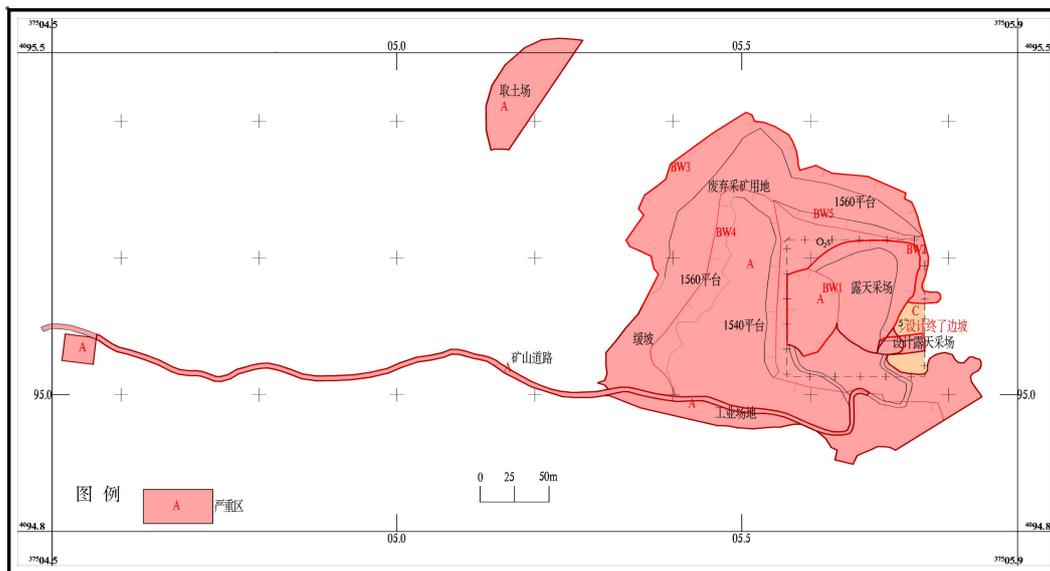
根据《编制规范》附录 E，结合现状评估结果，预测评估认为，适用期采矿活动对评估区地形地貌景观影响程度分为“严重区”和“较轻区”。其中“严重区”位于评估区设计露天采场、露天采场、废弃采矿用地、工业场地、办公生活区、拟建取土场和矿山道路，面积合计 19.5628hm²。（见图 8-3-4）

图 8-3-4 适用期地形地貌景观影响预测评估图

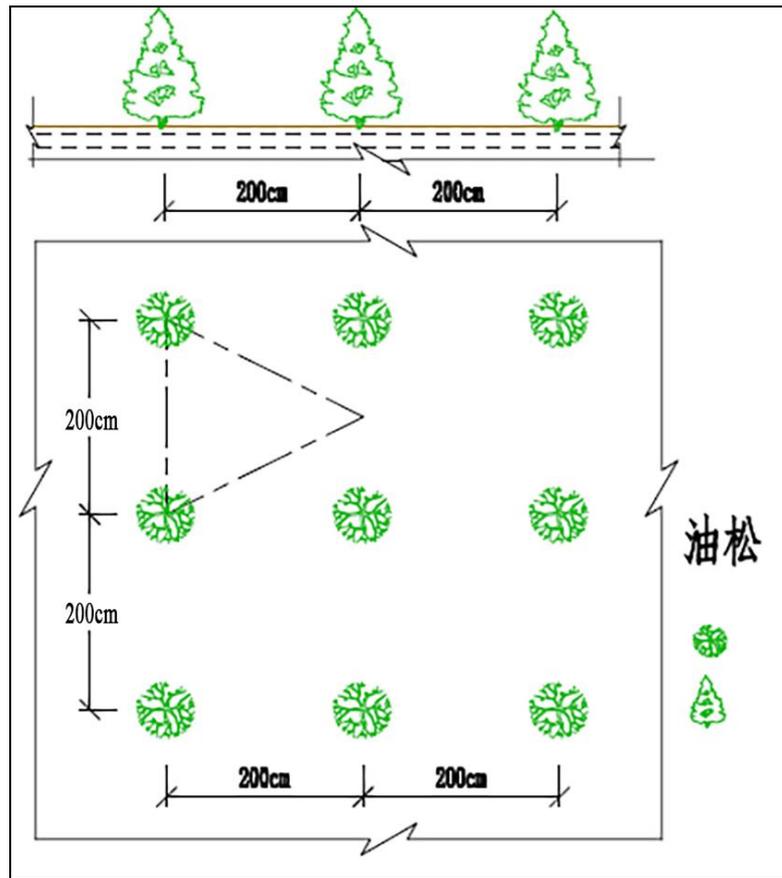
林地类型	树（草）种名称	株×行距 (宽×长) (m)	种植方式	苗木规格	需苗木量
林草结合	油松	2×2	植苗	5 年生	2500 株/公顷
	紫花苜蓿和无芒雀麦		撒播	优种	30kg/hm ²

图 11-1-1 油松配置设计图

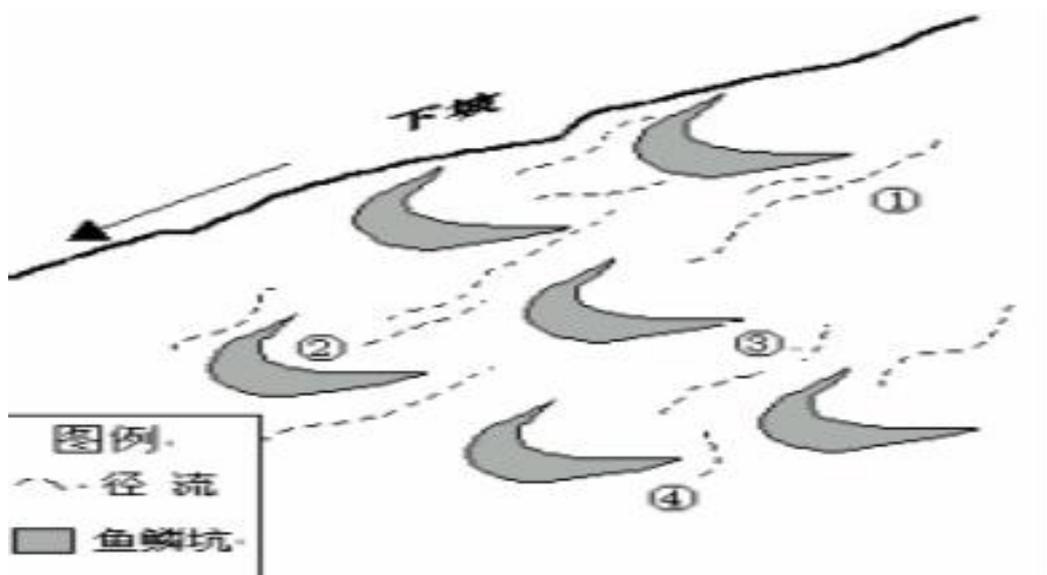
混交方法	配置树种	苗木规格	整地方式	需苗量
行间混交	沙棘	3 年生	穴状整地	10000 (株/hm ²)
	紫花苜蓿和披碱草	优种	撒播	30 (kg/hm ²)

图 10-4-2 灌木林地复垦示意图
