山西省柳林县李家湾乡立祥建材厂石灰岩 矿资源开发利用和矿山环境保护与 土地复垦方案

矿山名称：柳林县李家湾乡立祥建材厂

编制单位：山西久鼎勘测设计有限公司

编制时间：二〇二四年七月

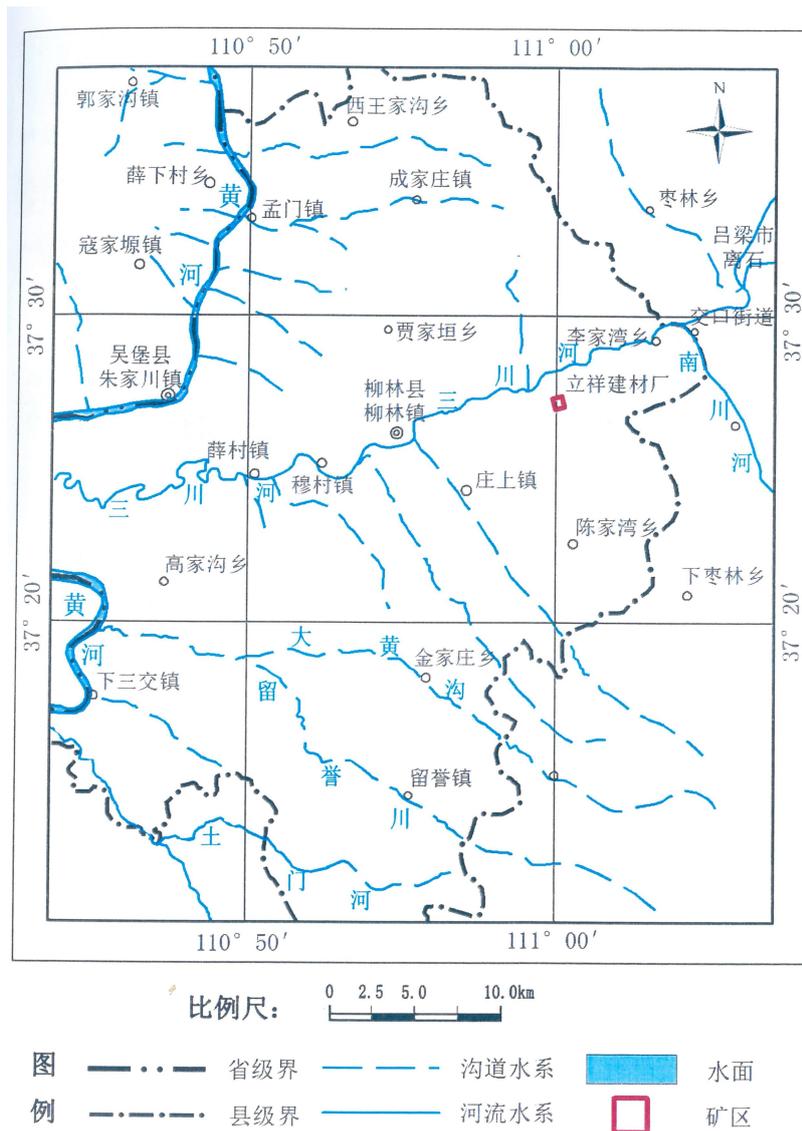
图 2-1-1 评估区区域水系图

区内沟谷切割程度中等，地表无常年水体，地表冲沟常年干涸无水，只在暴雨时形成短暂洪流，雨过即干，区内地形有利于自然排水，经沟谷流入三川河。

矿山办公生活场地及工业场地位于一条无名沟内，该沟道为季节性沟谷，平时干涸无水，雨季有暂时洪水流过，最高洪水位 0.5m 左右，主沟长 1.03km，流域面积 0.28km²，最大相对高差 205m，主沟纵坡降 19.9%左右，两侧边坡坡度 20~45°。沟谷两侧乔木林郁闭度 15%左右，草地植被覆盖率 35%左右。

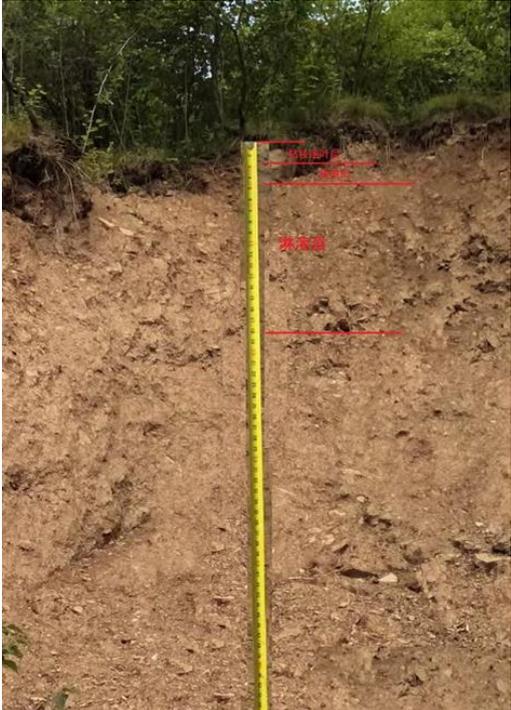
照片 2-3-1 林地土壤剖面

林地土壤：林地由表土层和心土层构成。表土层厚度一般 30~40cm，颜色褐色，有机质含量 0.79%左右；心土层厚度 50~80cm 左右，颜色灰褐色，较紧实。土壤 pH 值为 7.65-7.76。

土壤类型	灰褐土性土
	权属	下白霜村
	地类名称	其他林地
	图斑编号	0225
	主要植被	主要树种刺槐、油松等

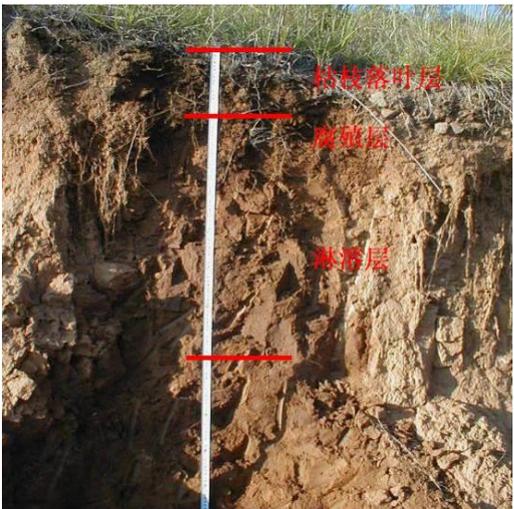
照片 2-3-2 草地土壤剖面

草地土壤：由表土层、心土层和底土层构成。表土层厚度一般 10~20cm，有机质含量 0.6%左右；心土层厚度 50~70cm 左右，颜色灰褐色，较紧实；底土层颜色深褐色，黄土母质则疏松而深厚。土壤 pH 值为 7.5-8.1。

土壤类型	灰褐土性土
	权属	下白霜村
	地类名称	其他草地
	图斑编号	282
	主要植被	蒿类、白羊草等

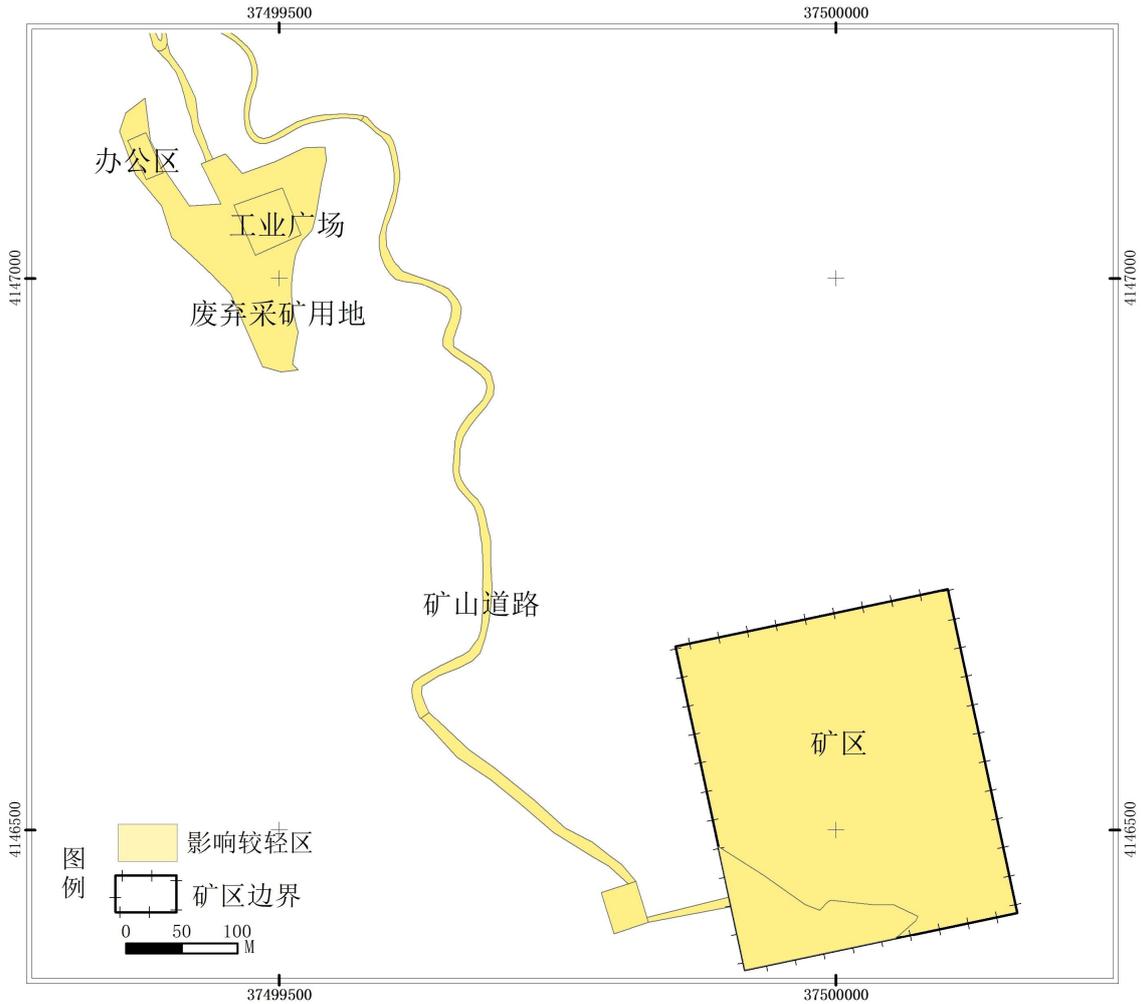
图 8-1-1 地质灾害影响程度现状评估分区图

综上，对照《编制规范》附录 E 表 E.1，现状条件下，评估区内地质灾害危险性小，地质灾害对采矿活动影响程度“较轻”，面积合计 10.36hm²（见图 8-2-1）。

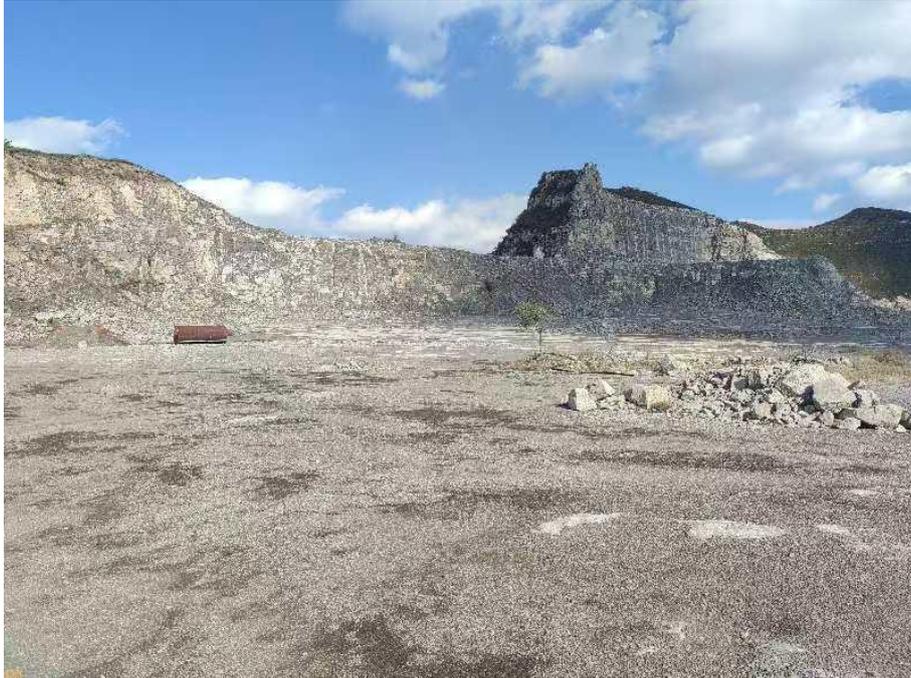
露天采场现状照片

露天采场南北长约 100m，东西宽约 200m，最大采深 42.57m，边坡坡面角 $70-80^\circ$ ，采矿使原来的山坡高程降低，局部形成基岩陡壁。经现场调查，采场严重破坏原有生态

系统，现场基岩裸露无植被覆盖。

根据调查，露天采场损毁植被面积 0.68hm²，均为无植被区（采矿用地）。损毁方式为挖损，损毁程度为重度，根据开发利用方案可知，西部已有露天采场及中部已有露天采场均未终了，拟开采范围包括上述范围，待开采终了后复垦。

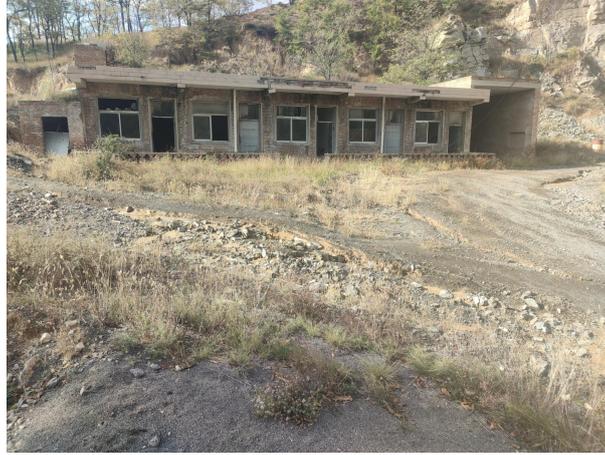
办公生活区现状照片

矿区办公生活区位于工业场地西北 100m，占地面积约 0.07hm²，地内修建有简易房供人员办公、食堂、宿舍使用。因建设地面构筑物及人为机械活动等，直接破坏原土壤结构和地表植被，现场调查，办公生活区已荒废多年，杂草丛生，目前生态系统类型为草丛生态系统，主要植被类型为草丛植被，优势种为蒿类，生态群落为蒿类草丛群落。

根据现场调查，办公生活区对地表植被的破坏为压占，破坏面积总计 0.07hm²，损毁植被类型均为无植被区（采矿用地），损毁方式为压占，损毁程度为重度，办公生活区内无绿化措施。

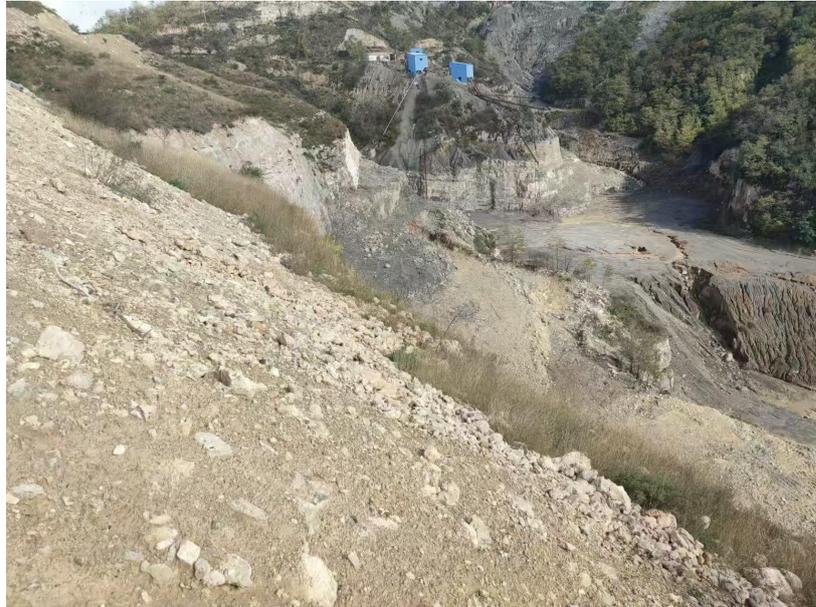
废弃场地现状照片

废弃采矿用地位于矿区外，为工业场地、办公生活区、破碎加工厂及矿山道路建设时临时占用遗留，面积总计为 1.76hm²，根据现状踏勘调查，废弃采矿用地为整合前废弃场地，地面无建筑，地表挖推区域内岩石裸露无植被，其他扰动较轻区域内植被生长与周边一致，着生白羊草，伴生有铁秆蒿等。植被覆盖率较低，对原有土地造成的损毁

较严重，损毁程度为重度。土地取得方式为租赁，租地协议见附件。

根据现场调查，废弃采矿用地损毁植被面积 1.76hm²，原有地表植被已破坏，损毁植被类型均为无植被区（采矿用地），损毁程度为重度，损毁方式为压占，目前尚未生态恢复。

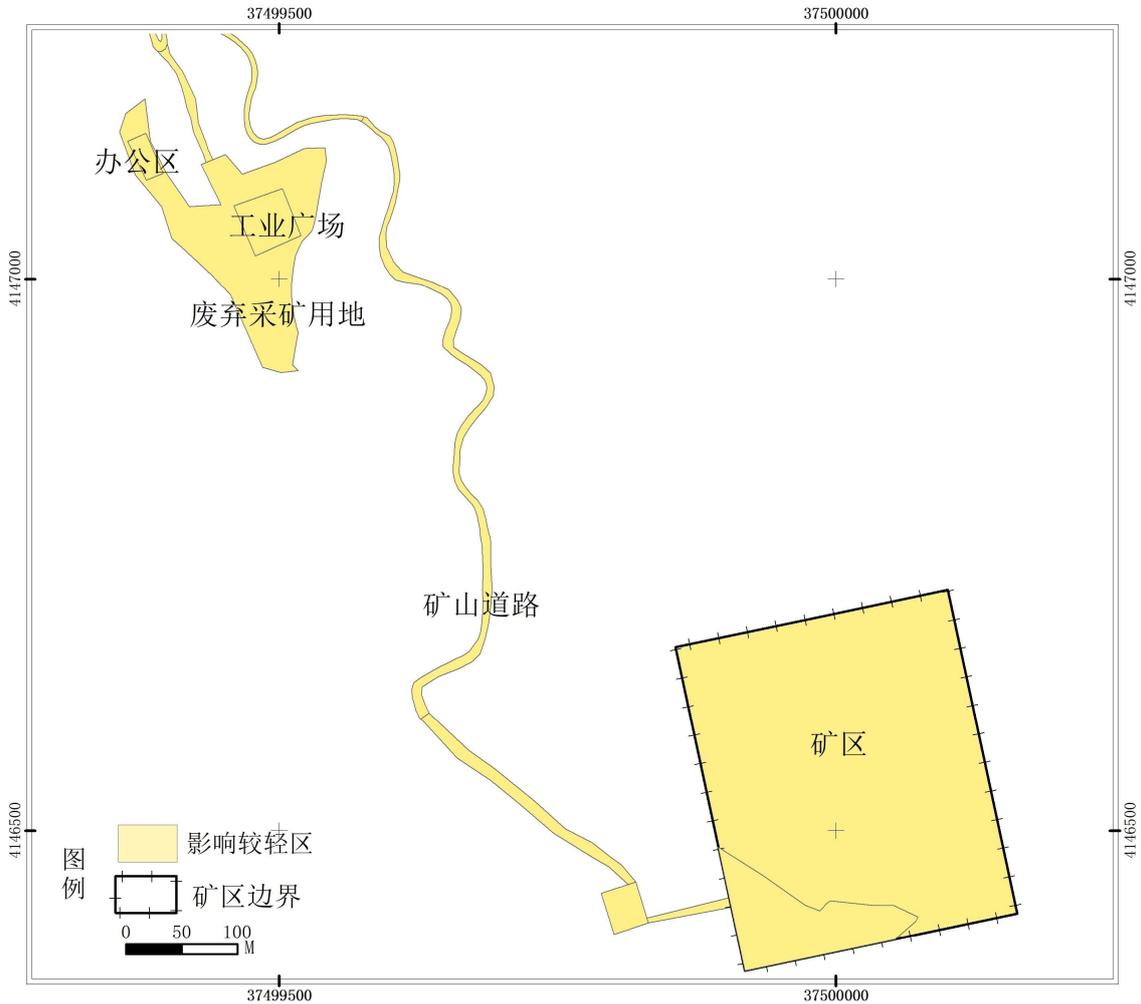
图 8-3-2 含水层影响预测评估图

根据矿区水文地质条件评述，评估区内主要含水层为奥陶系碳酸盐岩岩溶裂隙含水层。当地奥灰水水位标高 802m 左右，本矿最低开采标高 1050m，高于碳酸盐岩类裂隙岩溶水地下水水位标高，因而矿山开采只是对灰岩地层造成了破坏，改变了大气降水入渗补给条件，不会引起奥灰水水位下降、含水层疏干和破坏，矿山开采对该含水层水位影响较小，采矿对含水层的影响与破坏程度较轻。

经预测，试用期采矿对含水层影响与破坏程度较轻，面积合计 10.36hm²（见图
