山西省柳林县宝丰矿业有限责任公司石灰 岩矿资源开发利用和矿山环境保护与土地 复垦方案

矿山名称：柳林县宝丰矿业有限责任公司

编制单位：山西久鼎勘测设计有限公司

编制时间：二〇二四年九月

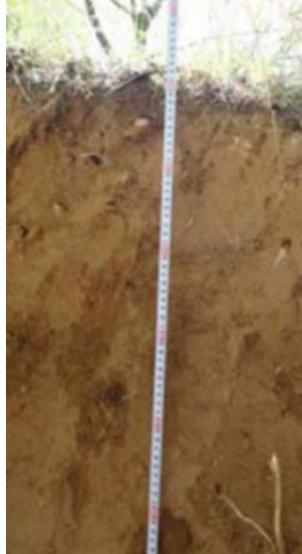
照片 2-3-1 林地土壤剖面
表 2-3-2 林地土壤理化性质

80cm 以下，淀积层，几乎没有根系，土壤未发育，保持了母质性状。

林地剖面见照片 2-3-1，林地土壤理化性质具体见下表 2-3-2。

土壤类型	灰褐土性土
	权属	双卜咀村
	地类名称	其他林地
	图斑编号	0128
	剖面采集时间	2024 年 8 月
	主要植被	主要树种油松、侧柏等

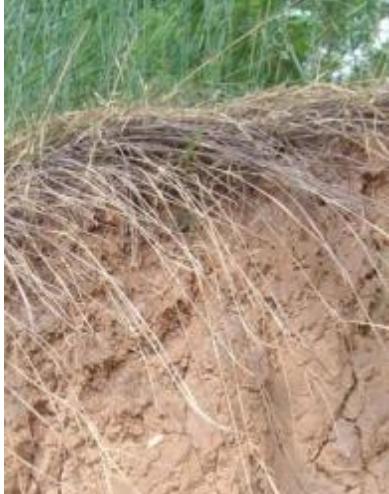
照片2-3-2 草地土壤剖面
表2-3-3 草地土壤理化性质

65~90cm，淀积层，颜色褐色，几乎没有根系。其下为母质层，土壤未发育，保持了母质性状。

草地土壤理化性质具体见下表2-3-3。

土壤类型	灰褐土性土
	权属	双卜咀村
	地类名称	其他草地
	图斑编号	0079
	剖面采集时间	2024年8月
	主要植被	蒿类、白羊草等

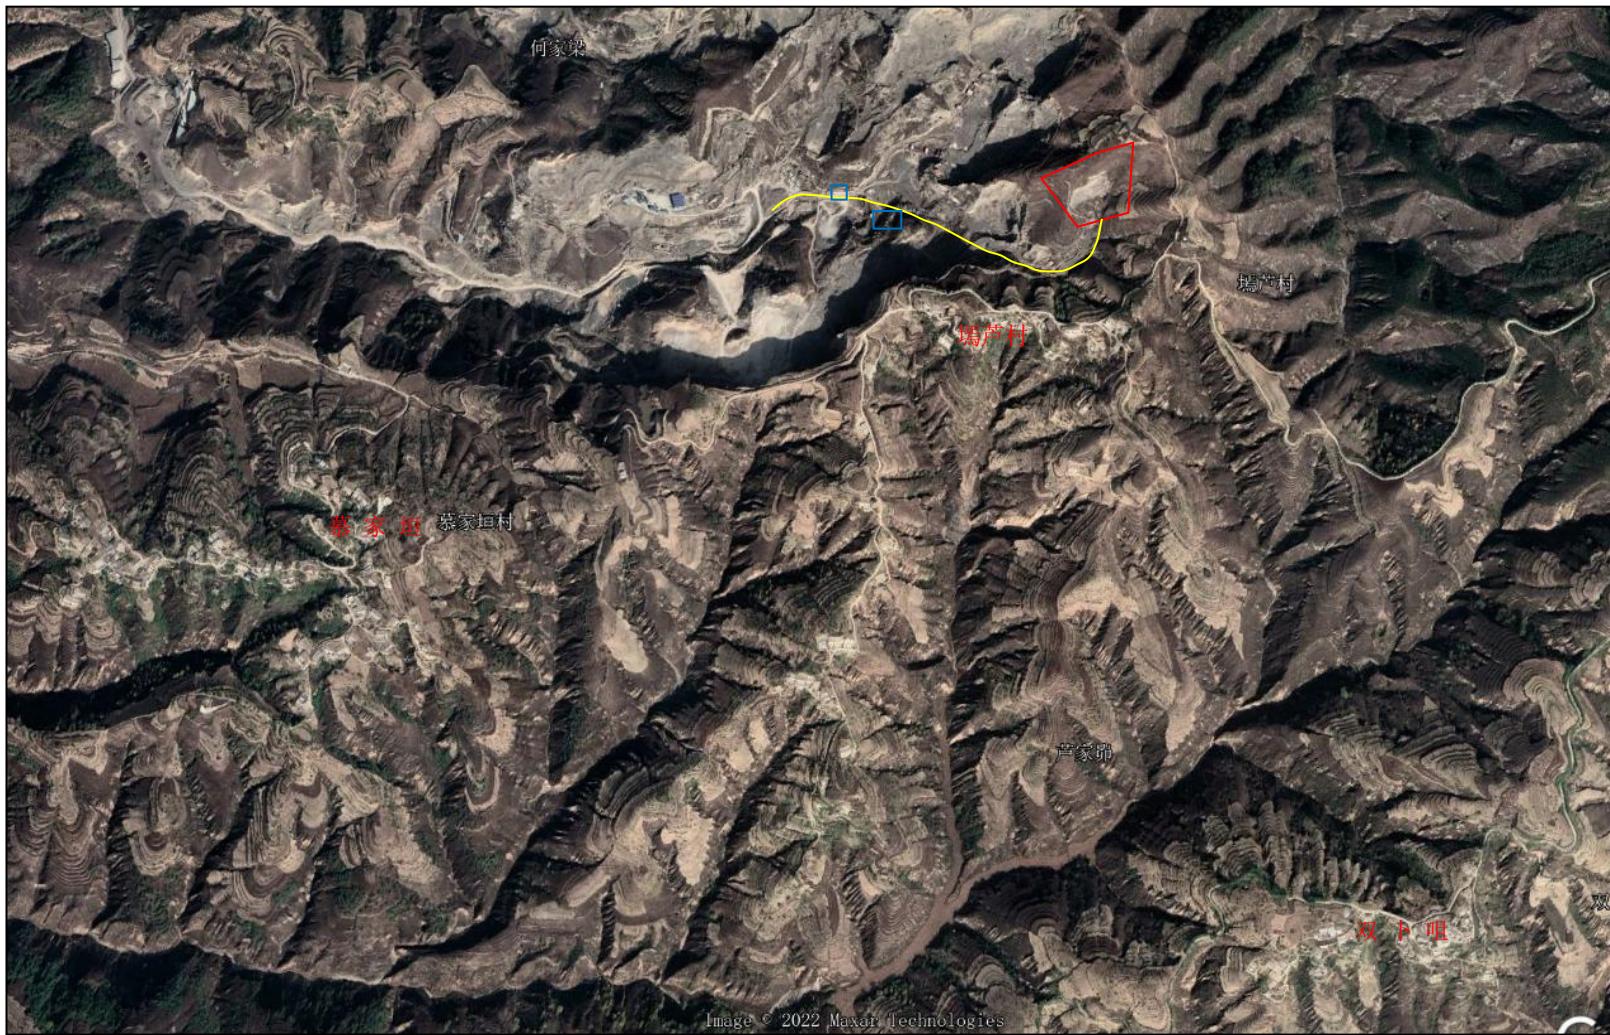
图 2-4-4 本项目生态敏感目标图

序号	生态要素	生态敏感目标	相对矿区位置		保护对象与项目的关系	保护要求	
			方位	距离 (km)			
1	村庄	墕芦村	西南	0.8	矿区外西南 0.8km	《环境空气质量标准》(GB3095-2012)二级标准	
2	地表水	北川河	北	1.8	从矿区外北侧 1.8km 处自东北向西南流过	《地表水环境质量标准》(GB3838-2002)III 类标准	
3	地下水	柳林县集中供水水源地	本项目位于陈家湾乡双卜咀村一带，西北距该水源保护区二级保护区东南边界约 6.0km。			本矿山采用的是山坡露天开采，矿床开采深度未触及地下水含水层。而供水水源地为地下潜水孔隙水，本矿山开采不会对地下含水层产生影响	
		柳林泉域	本项目矿区位于柳林泉域内，位于一般径流区，不在重点保护区内，距离泉域重点保护区 2.0km。			本项目露天开采，不会对柳林泉域产生影响	
4	生态环境	地表植被	矿区开采露天采场、压占土地，会改变土地利用性质，破坏原地表植被。			采取水土保持、土地复垦等生态保护及恢复措施，防止水土流失。	
		农田	矿区无基本农田，无耕地分布，				
		水土流失	矿区开采会加重区域水土流失。

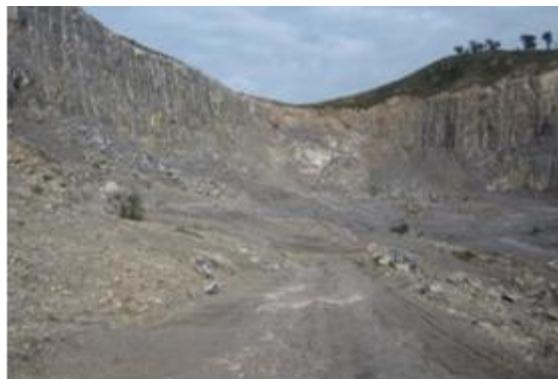
照片 8-1 W1 边坡现状（镜向 ES）

经现场调查，评估区未发现崩塌、滑坡地质灾害。矿区中部存在一处露天采场，形成于 2014 年前，面积约 0.28hm^2 ，采场周边形成一处挖方边坡 W1，坡体呈折线，走向以北东～近南北向为主，坡向以南东～西为主，坡宽约 120m，坡高 6.58～21.72m，坡度 45～70°，局部近于直立，坡体岩性为奥陶系中统下马家沟组灰色厚层灰岩、白云质灰岩等，岩体表层节理裂隙较发育，现状条件下不稳定，对进入采场范围内的机械及施工人员存在威胁（照片 8-1）。

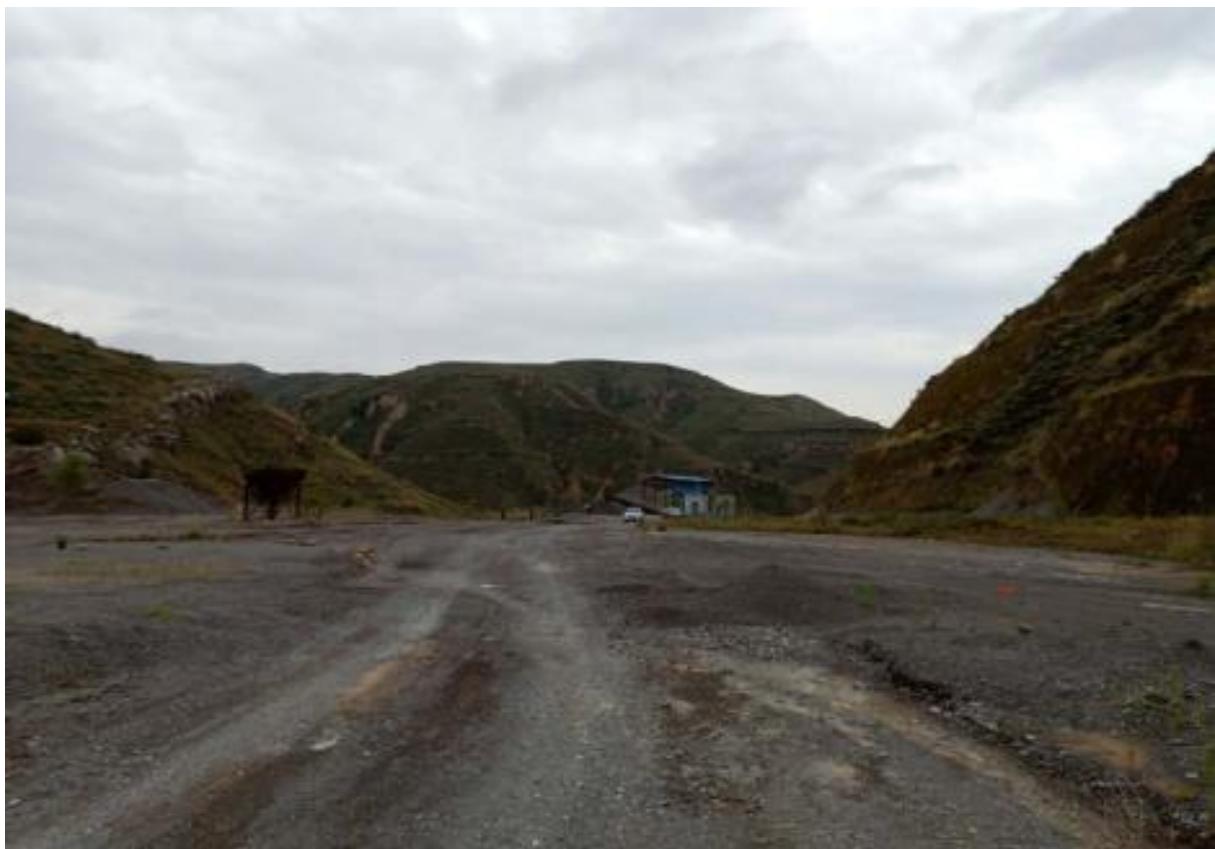
图 8-2-4 废弃采矿用地

柳林县宝丰矿业有限责任公司因单独处于沟道深处，故废弃采矿用地以太一废弃采矿用地南部为界，至矿区现状图所有中采矿用地均纳入本矿废弃采矿用地范围面积共计 1.14hm^2 。地表经废渣堆放并平整形成，现状地表比较平缓，地形坡度在 6° 以下，现状受废渣平整地表无土层。因废弃采矿用地为柳林县宝丰矿业有限责任公司无序的机械活动或废渣堆放于场地外形成的废弃裸地区域，故纳入方案复垦责任范围。

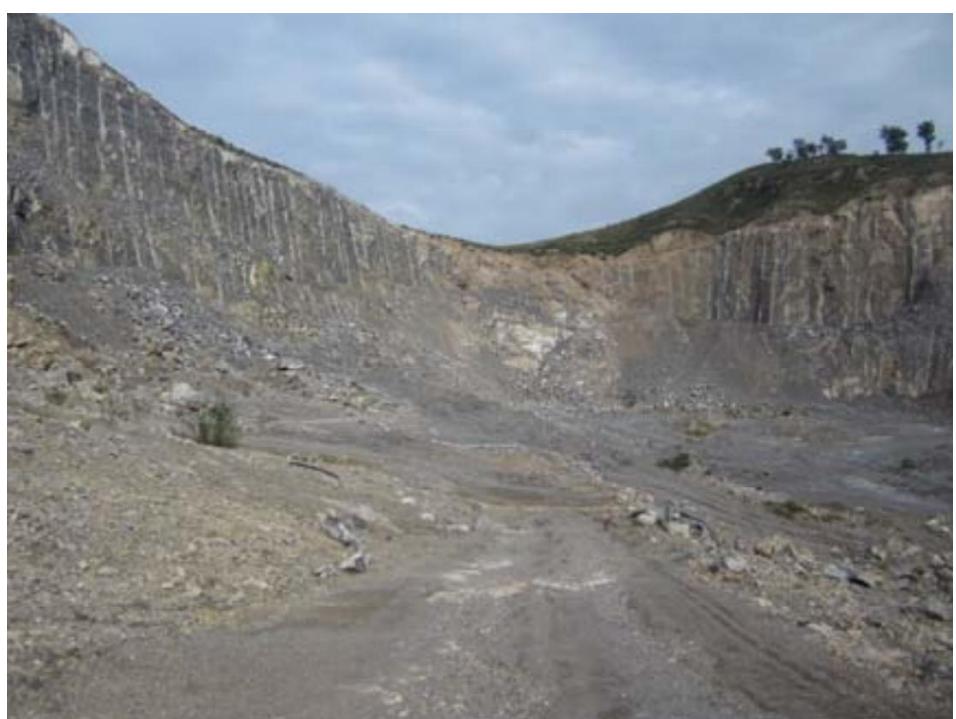
露天采场现状照片

露天采场长约 140m，宽约 20m，最大采深 30m，边坡坡面角 70-80°，采矿使原来的山坡高程降低，局部形成基岩陡壁。经现场调查，采场严重破坏原有生态系统，现场基岩裸露无植被覆盖。

根据调查，露天采场损毁植被面积 0.30hm^2 ，均为无植被区（采矿用地）。损毁方式为挖损，损毁程度为重度，根据开发利用方案可知，西部已有露天采场及中部已有露天采场均未终了，拟开采范围包括上述范围，待开采终了后复垦。

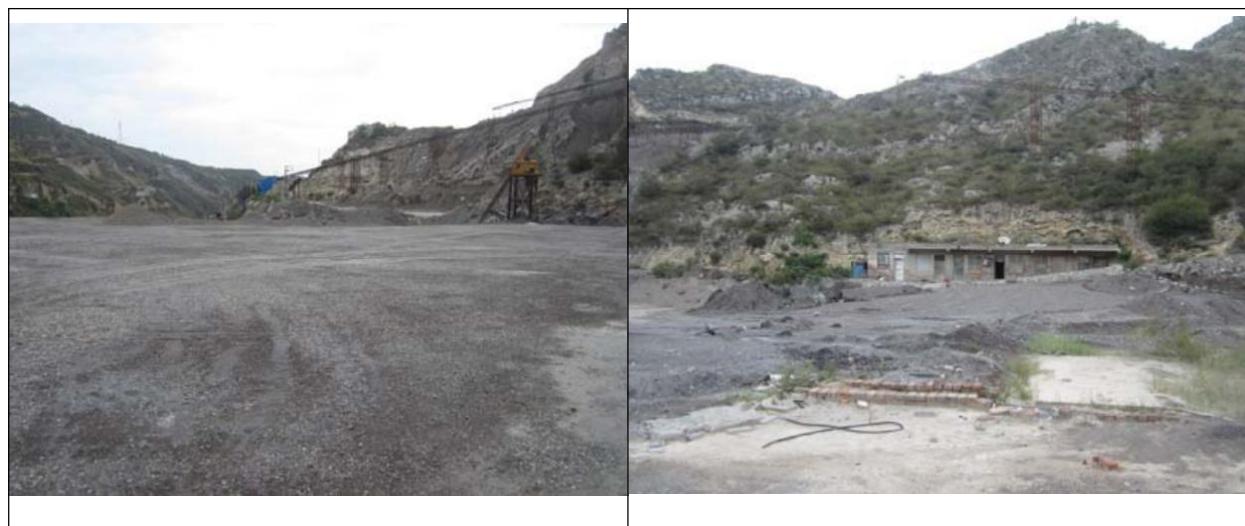
工业场地现状照片

地内主要设置有碎料加工场、成品堆放区、供配电室等，碎石加工场主要设备（施）有振动给料机、颚式破碎机、反击式破碎机、振动筛。场地标高为 1016-1024m，生产设备依地形高低趋势进行布置。因建设地面构筑物及人为机械活动等，直接破坏原土壤结构和地表植被，目前工业场地无植被覆盖。

根据现场调查，工业场地对地表植被的破坏为压占，破坏面积总计 0.12hm^2 ，损毁植被类型均为无植被区（采矿用地），损毁方式为压占，损毁程度为重度，工业场地内无绿化措施。

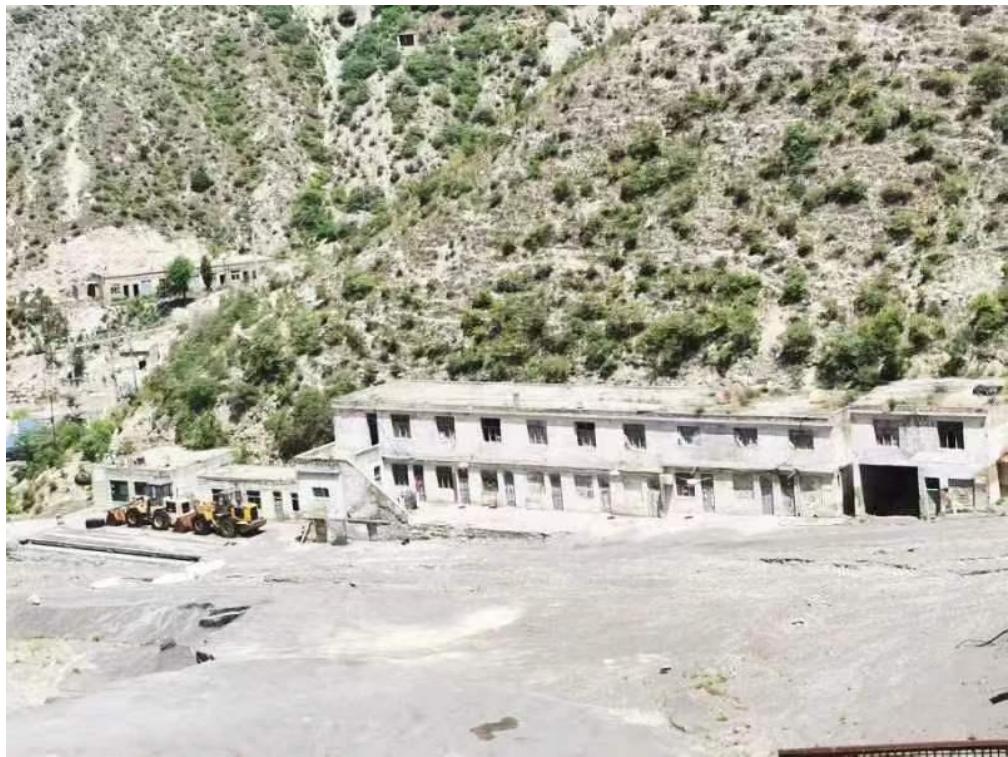
办公生活区现状照片

矿区办公生活区位于工业场地西北 100m，占地面积约 0.05hm^2 ，地内修建有简易房供人员办公、食堂、宿舍使用。因建设地面构筑物及人为机械活动等，直接破坏原土壤结构和地表植被，

根据现场调查，办公生活区对地表植被的破坏为压占，破坏面积总计 0.05hm^2 ，损毁植被类型均为无植被区（采矿用地），损毁方式为压占，损毁程度为重度，办公生活区内无绿化措施。

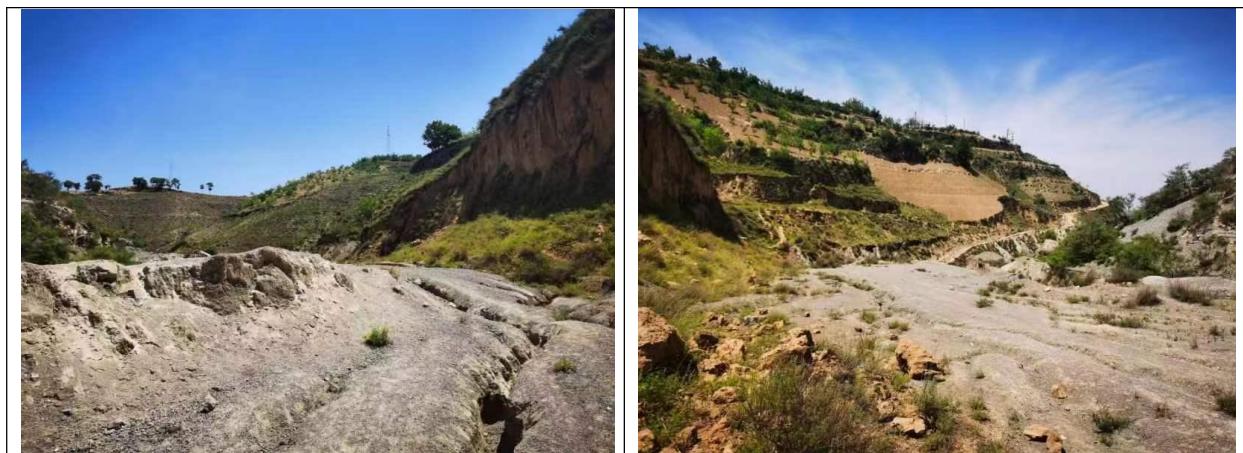
矿山现有道路总长约 250m，道路宽 4.0m，为碎石路面，矿山道路占地面积 0.1hm^2 。从采石场引接至本矿的工业场地内的破碎站。工业场地处现有连接 307 国道的简易公路，矿石的外运可直接利用该简易公路。

根据现场调查，矿山道路损毁植被面积 0.1hm^2 ，均为无植被区（采矿用地），损毁方式为压占，损毁程度为重度，道路两侧无行道树绿化。

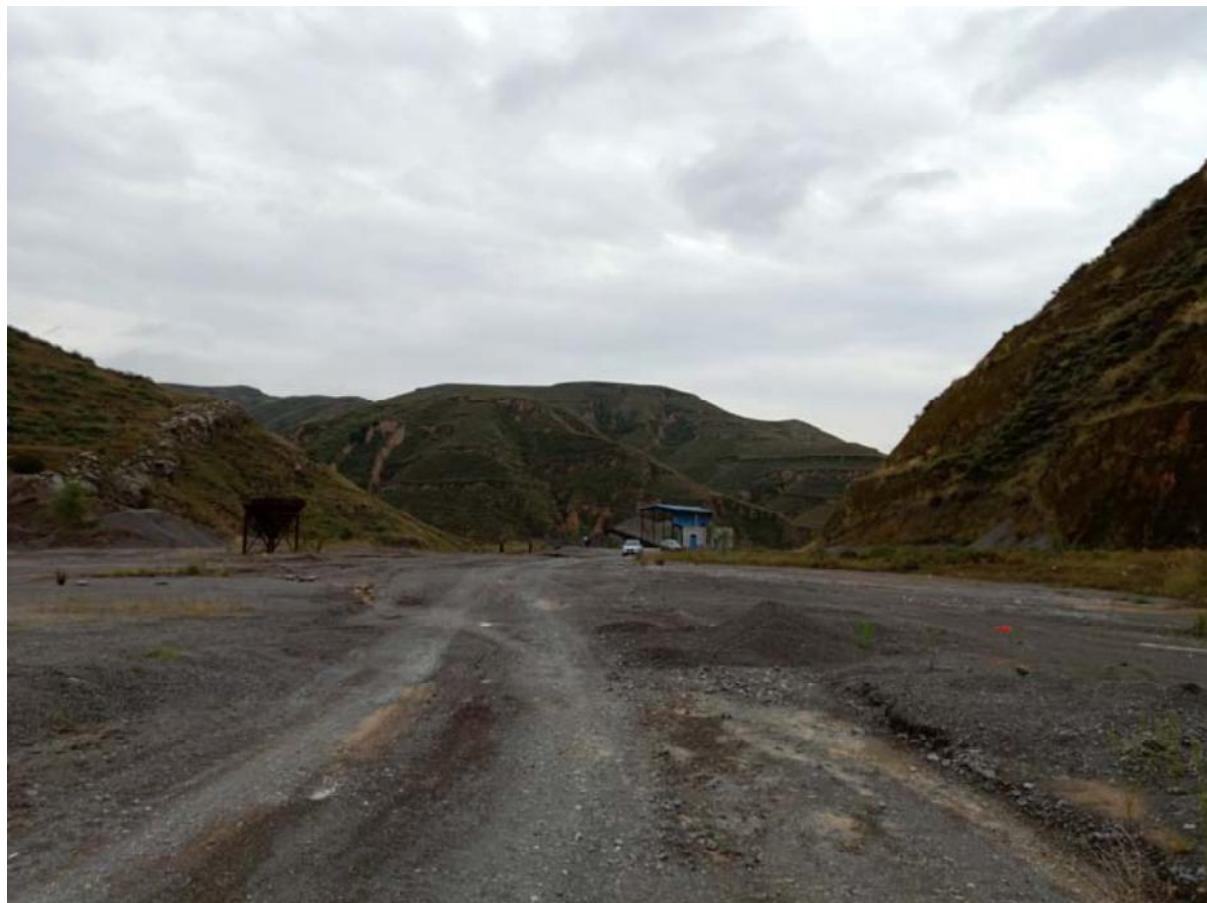
废弃场地现状照片

废弃采矿用地位于矿区外，为工业场地、办公生活区及矿山道路建设时临时占用遗留，面积总计为 1.14hm^2 ，根据现状踏勘调查，废弃采矿用地为整合前废弃场地，地面无建筑，地表挖推区域内岩石裸露无植被，其他扰动较轻区域内植被生长与周边一致，

着生白羊草，伴生有铁杆蒿等。植被覆盖率较低，对原有土地造成的损毁较严重，损毁程度为重度。

根据现场调查，废弃采矿用地损毁植被面积 1.14hm^2 ，原有地表植被已破坏，损毁植被类型均为无植被区（采矿用地），损毁程度为重度，损毁方式为压占，目前尚未生态恢复。
