# 山西省方山县瑞福石材有限公司辉绿岩矿 资源开发利用和矿山环境保护与土地复垦方案

项目单位：方山县瑞福石材有限公司

编制单位：吕梁市双龙勘测有限公司

编制时间：二〇二四年七月

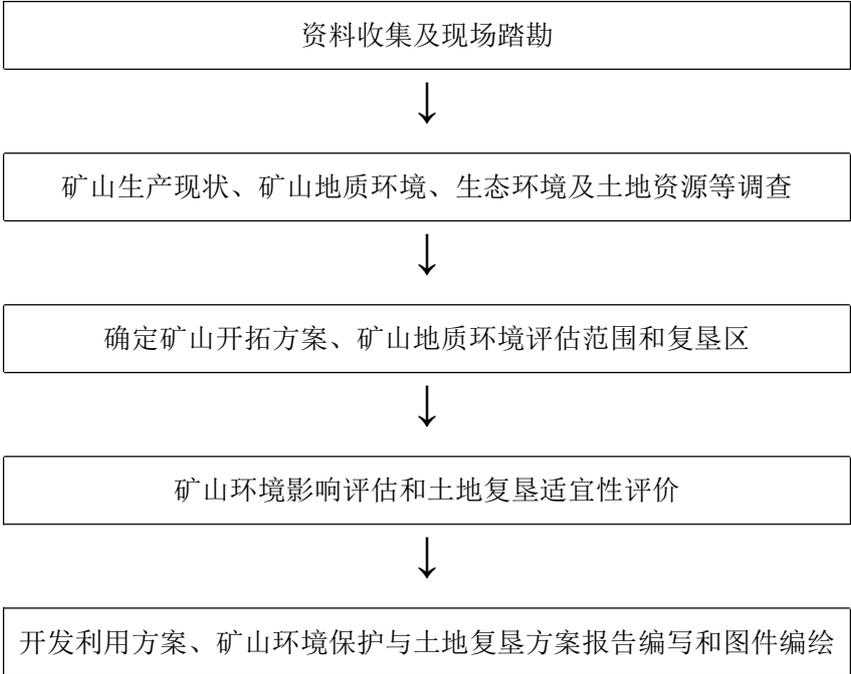
图 1-3-1 工作程序框图

标准DB/T1950-2019矿山地质环境调查规范进行。工作程序是：接受业主委托，在收集和利用已有资料的基础上，结合现场调查矿山生产现状及建设工程区的地质环境条件、生态环境条件、社会环境条件、现状地质灾害的类型、分布规模、稳定程度、活动特点等因素，综合分析，对方山县瑞福石材有限公司矿山生产现状进行分析，对矿区的环境影响进行现状评估和预测评估，确定矿井未来开采方案以及确定复垦区，作出土地复垦适宜性评价，进行地质环境保护与恢复治理分区以及土地复垦，提出地质环境防治和土地复垦工程，以及所需经费估算和进度安排，并提出地质环境保护与恢复治理措施、建议。方案编制的工作程序框图见下图1-3-1。

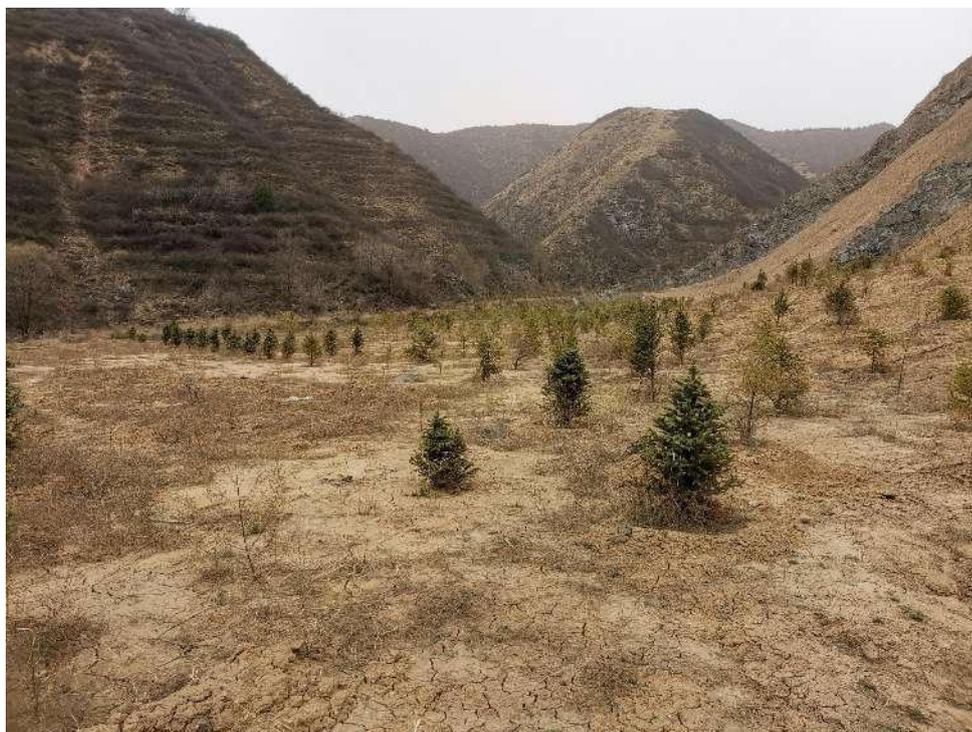
照片 1-4-1 采场底部平台栽种油松

金。其中采场底部平台后期开采时会重复破坏，因此为临时复垦，旧排土场结合周边地类与现场条件，对平台复垦为乔木林地，边坡复垦为灌木林地。目前旧排土场与道路尚未验收，考虑到现场调查植被的成活率，预计另需补植 20%，因此也纳入本次复垦区范围内。

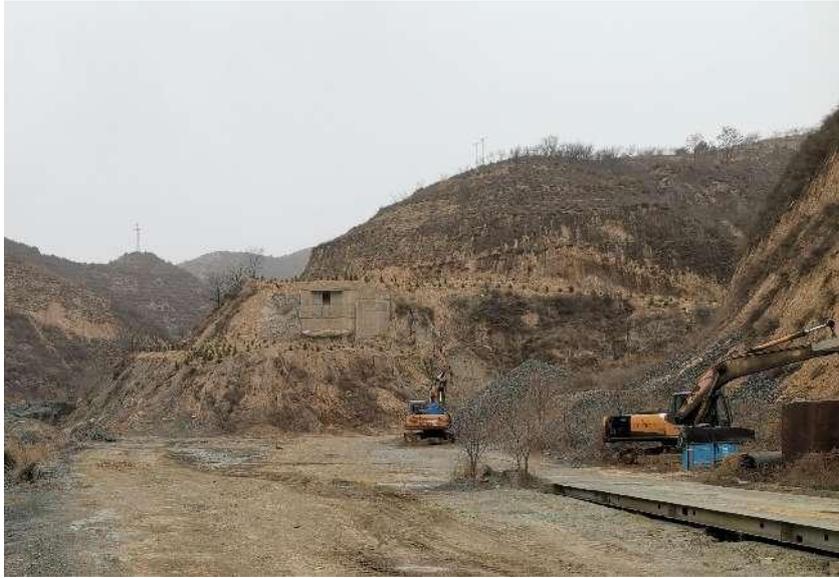
照片 1-4-2 旧排土场栽种油松与沙棘

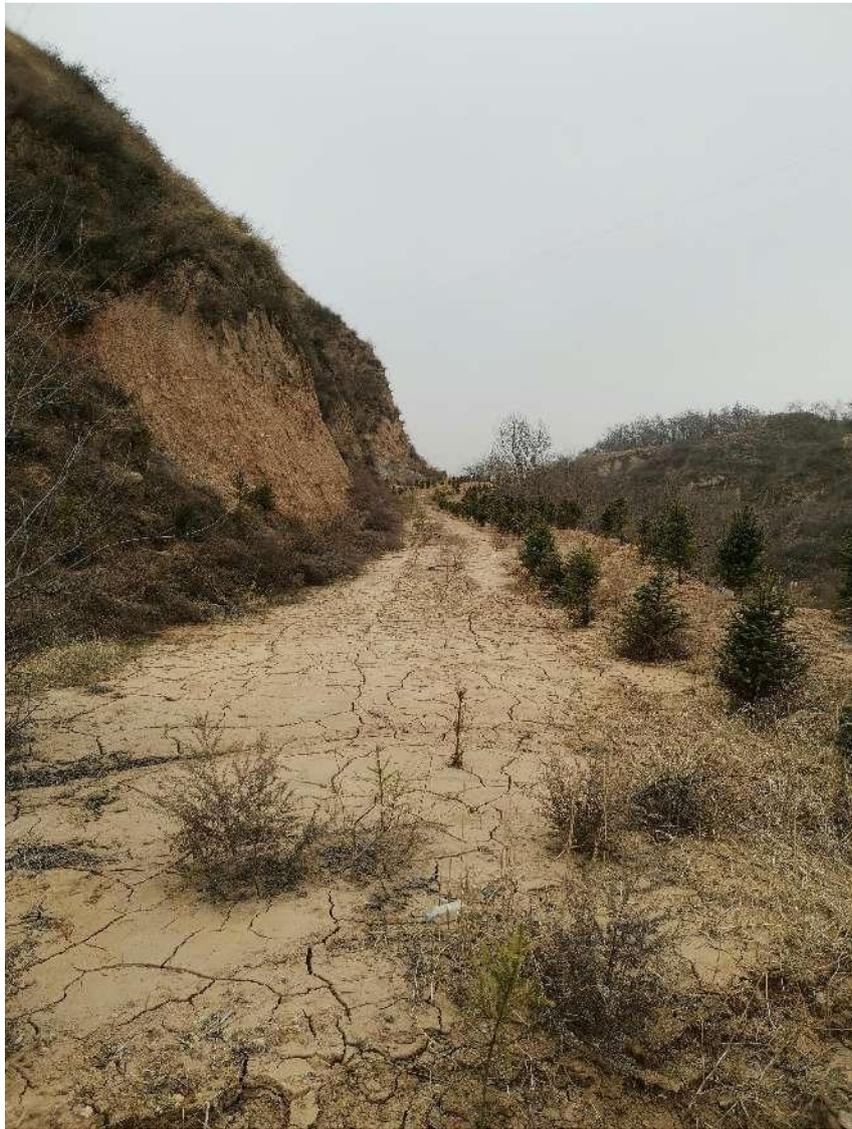
照片 1-4-3 道路栽种油松

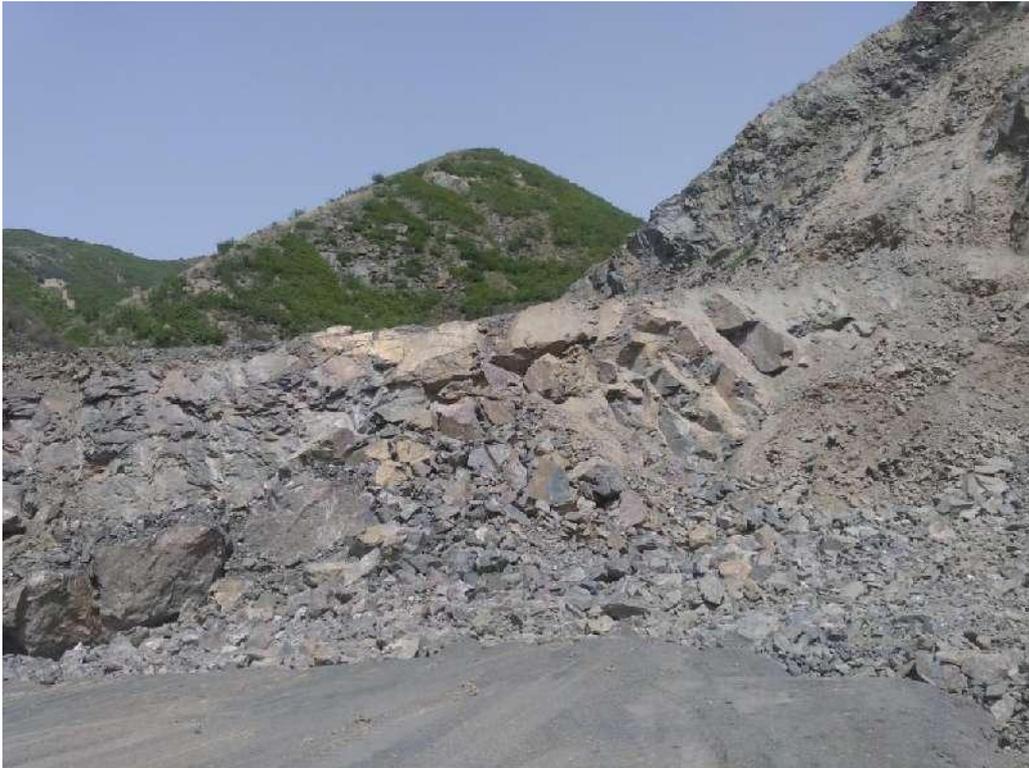
矿区处于吕梁山中部，矿区内沟谷纵横，均呈“V”型谷。地表黄土剥蚀严重，基岩裸露，植被覆盖稀少。矿区内总体地势西南低东北高，地表海拔最高标高为 1309m，最低标高 1200m，相对高差 109m，属于中山区。山坡坡度 20~50°，排水条件好。经调查，矿区内无重要地质遗迹及人文景观等分布。矿区总体处于自然状态，地形地貌景观未发生改变，仅在矿区西南部存在采石形成的陡坎，见照片 2-1-1。

照片 2-1-1 矿区地形地貌（镜向西）

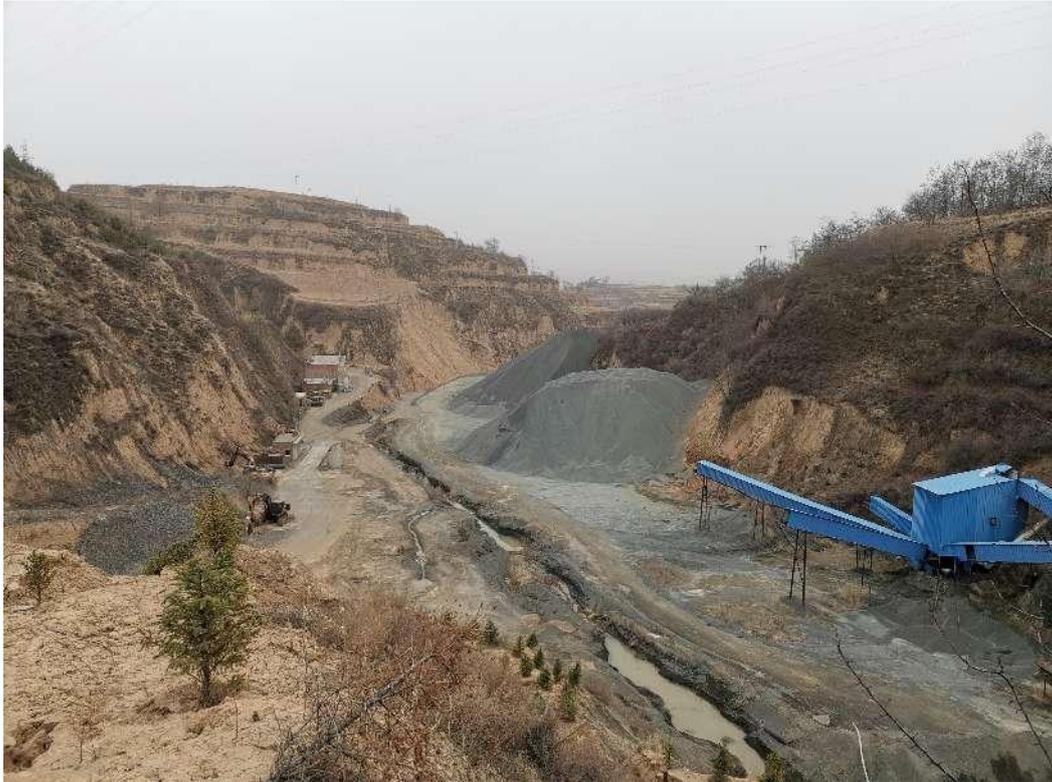
工业场地、办公生活区处于同一沟谷内，主沟长 1.1km，流域面积 0.84km<sup>2</sup>，最大相对高差 300m，主沟纵坡降 27.2%左右，两侧边坡坡度 30-35°。沟谷两侧灌木等植被覆盖率 40%左右，地表岩性为大多为第四系中上更新统黄土。

照片 2-1-2 工业场地、办公生活区地形地貌（镜向东）

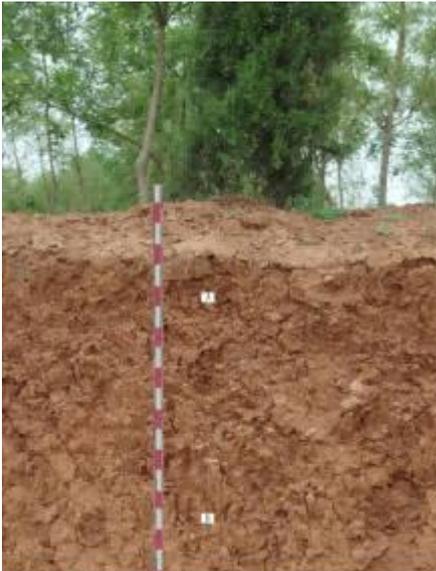
图 2-3-2 方山县林地土壤剖面图

深度 cm	剖面分 4 层	有机质 g/kg	pH 值	全氮 mg/kg	有效磷 mg/kg	速效 钾 mg/kg	土壤容 重 g/cm <sup>3</sup>
0~3	枯枝落叶层	17.98	7.7	975	13	167	1.1
3~6	腐殖质层	18.38	7.6	960	13	163	1.2
6~50	淋溶层	14.44	7.7	833	12	145	1.2
50-90	淀积层	14.01	7.8	765	12	140	1.1

土壤类型	褐土		
				权属	土福则村委会		
				地类	其他林地		
				图斑号	328		
				取样时间	2023.8.25		
				主要植被	油松、侧柏等，并伴生有酸枣、紫穗槐灌丛

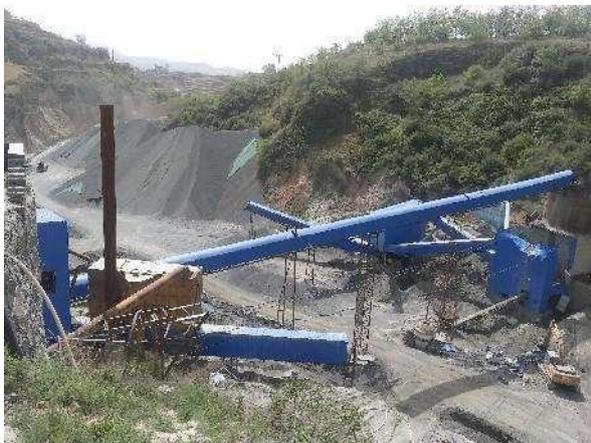
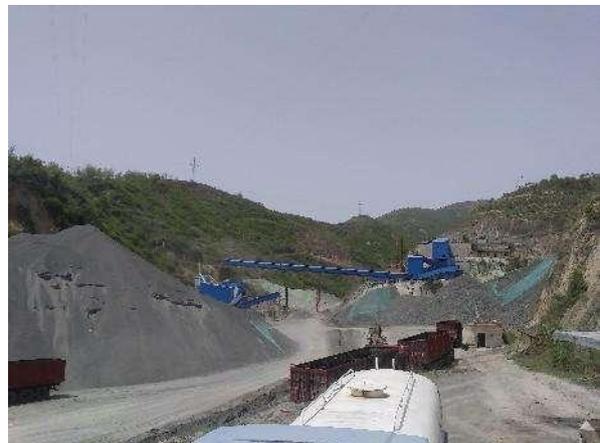
照片 3、4

工业场地：只布置破碎系统，矿区东南方向外部约 200m 处的沟谷中集中顺地形布置，占地面积 2300m<sup>2</sup>。场地内主要设置有碎料加工场、成品堆放区、供配电室等，碎石加工场主要设备(施)有振动给料机、颚式破碎机、反击式破碎机、振动筛。场地标高为 1180-1190m，生产设备依地形高低趋势进行布置。鉴于本矿山生产设备比较单一，设备检修只做一些日常的保养与维护修理，设备中、大修工作可以进行外委，故不设大型的设备修理厂房；生产、生活用水由附近村庄拉水供应。工业场地布置见照片 3、4。

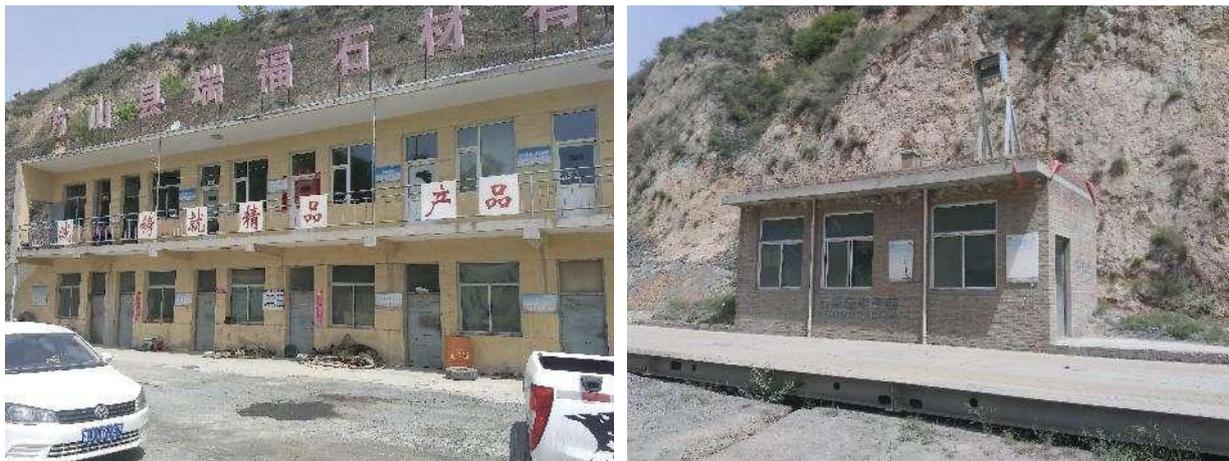
照片 5、6

(2) 办公生活区：已建成并投入使用，位于矿区外东南部约400m处（爆破安全警戒范围外）的沟谷的山坡上，办公生活区建设过程中主要依托原始地形进行局部整平，未形成挖、填方边坡，办公楼为地上二层（局部为一层），采用砖混结构，条形基础，主要有办公室、财务室、食堂、宿舍、机修车间、材料库、休息室等，地面标高为1180m；地磅房为地上一层，采用砖混结构，条形基础，地面标高为1180m。建构物按地震烈度Ⅶ度设防，建筑物防火等级设计为Ⅱ级。见照片5、6。

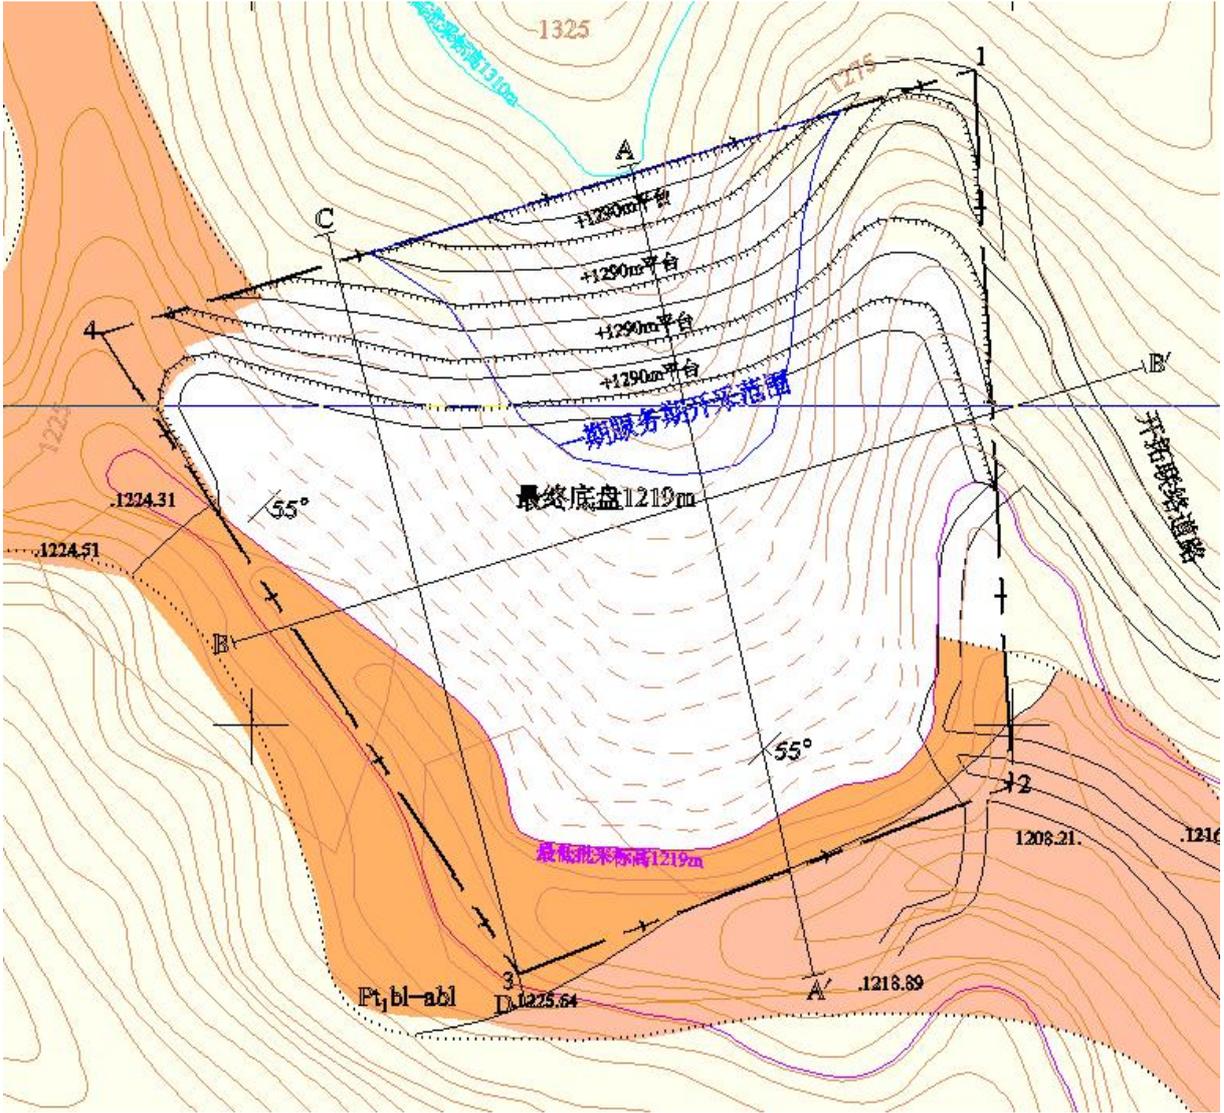
图 4-1 矿山分期开采布置图

矿山总体按中深孔爆破，自上而下分台阶开采，开采阶段高度 1310-1250m 标高间为 10m，1250-1219m 标高间为 7-8m；终了阶段高度 1310-1250m 标高间为 20m，1250-1219m 标高间为 15m、16m；最终自上而下划分为 1290m、1270m、1250m、1235m、1219m(采底)水平共 5 个平台。其中一期开采范围设计开采矿区东北部 1310-1270m 标高内矿体，保有资源量能够满足矿山 10 年左右的生产需求，开采阶段高度为 10m，终了阶段高度为 20m，最终自上而下划分为 1290m、1270m 水平共 2 个平台；剩余的矿体作为二期开采范围，本方案进行总体规划设计，等生产规模调整变更后再进行开采。矿山分期开采布置图见图 4-1。

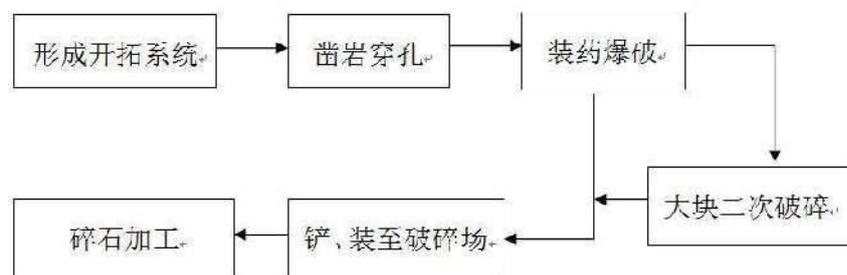
开采工艺图

矿山主要由采准形成开拓系统、凿岩穿孔、装药爆破、转运运输、碎石加工等几部分组成。

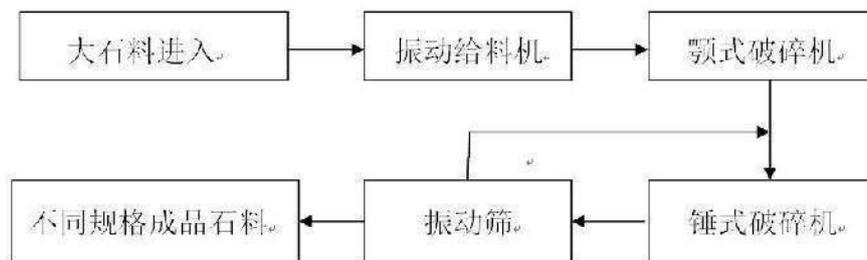
生产线流程图

机（颚式破碎机）进行初步破碎，粗碎产成的石料由胶带输送机输送至锤式破碎机进行进一步破碎，破碎后的石料经振动筛筛分出不同规格的石子，振动筛后没有达到粒度要求的石子由返料带送回锤式破碎机进行再次破碎。

全套石料生产线设备由振动给料机、颚式破碎机、反击式破碎机、振动筛和胶带传输机等设备组合构成。

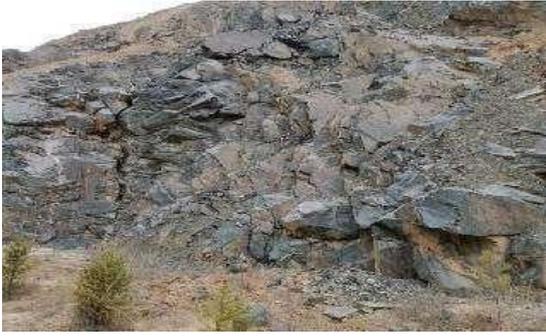
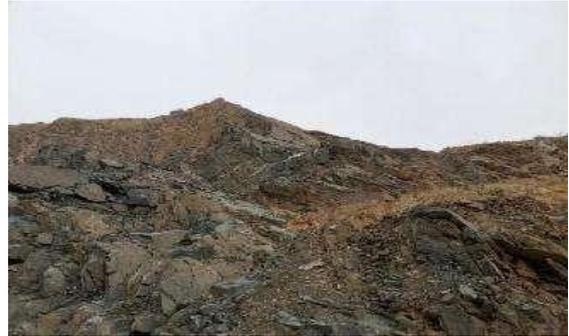
XP1：位于矿区西南部的采场内，所处地貌单元为中山区。该边坡延伸长约 253m，高度 11-65m，坡度约 70°，部分区域形成 2 个台阶，台阶高度 20m。XP1 边坡岩性为斜长角闪岩，为采矿形成。矿层呈层状产出，其产状与地层产状一致，走向北东—南西向，产状 115°∠55°，矿体沿倾斜方向延深稳定，岩层倾向与采场斜坡多为斜交或正向。边坡岩体节理、裂隙较发育，节理裂隙一部分为原生节理裂隙，一部分为采矿时爆破振动产生的次生裂隙，稳定性较差。目前未造成人员及财产损失。见照片 8-2-1、8-2-2。

照片 8-2-1XP1 不稳定边坡（镜向 NE）

照片 8-2-2XP1 不稳定边坡（镜向 N）

XP1：位于矿区西南部的现状已有采场内，该边坡延伸长约 253m，坡度约 70°，部分区域形成 2 个台阶，台阶高度 20m。边坡岩性为斜长角闪岩，矿层呈层状产出，走向北东—南西向，产状 115°∠55°，矿体沿倾斜方向延深稳定，岩层倾向与采场斜坡多为斜交。边坡岩体节理、裂隙较发育，节理裂隙一部分为原生节理裂隙，一部分为采矿时爆破振动产生的次生裂隙。服务期内仅开采 1310m-1270m 平台资源，矿山剩余资源服务期内不动用，故现状采场形成的边坡将一直存在，坡体高度由 11-65m 降低至 11-48m。边坡坡体稳定性较差，局部可形成危石或危岩。未来矿山开采时，边坡在降水、振动等诱发因素下可能发生崩塌、滑坡等地质灾害，危害对象为下部平台的矿山企业设备与工作人员，可能造成直接经济损失 100 万元左右，受威胁人数约 10 人，危害程度中等，地质灾害危险性中等。见图 8-3-2。

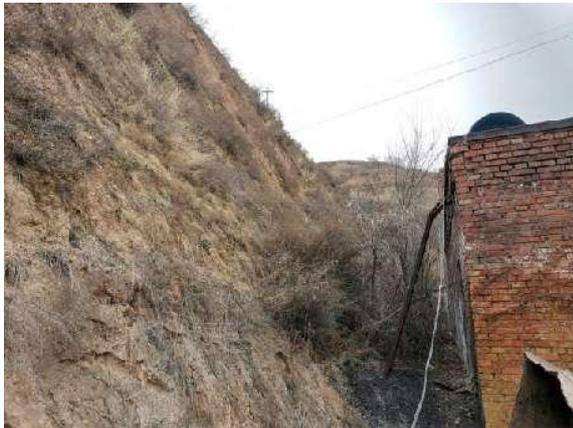
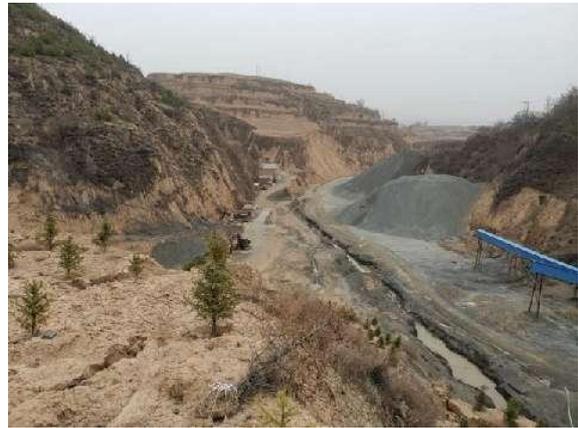
XP2: 位于办公生活区、工业场地北部。该边坡延向东南  $140^\circ$  延伸 60m 后, 转向  $110^\circ$  延伸约 140m, 总长度约 200m, 高度 15-30m, 坡度约  $50-60^\circ$ 。坡体为第四系中上更新统, 岩性为黄土、黄色亚粘土、粉砂土含钙质结核, 垂直结理较为发育, 坡体稳定性较差。见照片 8-2-3、8-2-4。

照片 8-2-3XP2 边坡（镜向 ES）

照片 8-2-4XP2 边坡（镜向）

工业场地、办公生活区建设主要依托原始地形进行整平，在北部形成边坡 XP2，该边坡延向东南 140° 延伸 60m 后，转向 110° 延伸约 140m，总长度约 200m，高度 15-30m，坡度约 50-60°。坡体为第四系中上更新统，岩性为黄土、黄色亚粘土、粉砂土含钙质结核，垂直结理较为发育，坡体稳定性较差。未来矿山开采时，边坡在降水、振动等诱发因素发生崩塌、滑坡等地质灾害的可能性小，对坡下办公室建筑、来往机械、车辆构成威胁。可能造成直接经济损失约 200 万元，受威胁人数 10 人左右，危害程度中等，地质灾害危险性中等，见图 8-3-3。

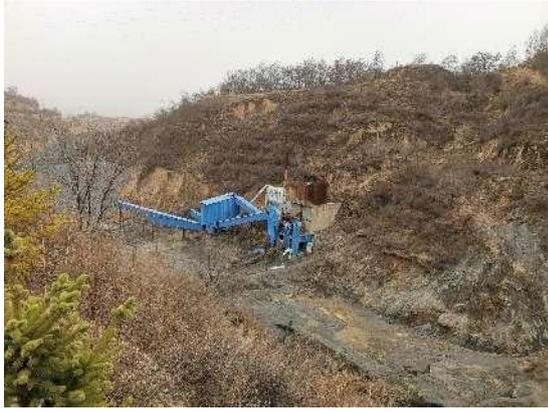
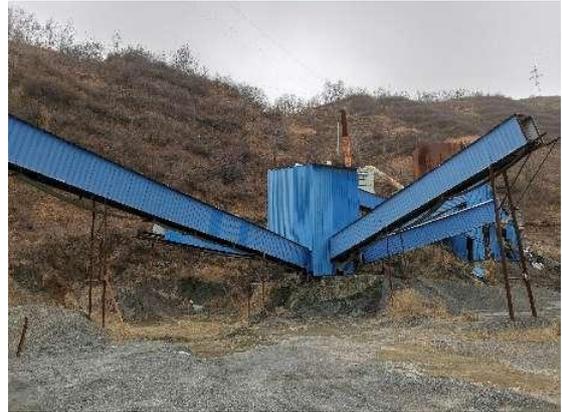
XP3: 位于工业场地堆料区、破碎设备安放区南部, 该边坡向东  $85^\circ$  方向延伸长约 70m, 转向  $110^\circ$  方向延伸 150m, 总长 220m, 高度 20-40m, 坡度约  $60^\circ$ 。坡体为第四系中上更新统, 岩性为黄土、黄色亚粘土、粉砂土含钙质结核, 垂直结理较为发育, 坡体稳定性较差。见照片 8-2-5、8-2-6。

照片 8-2-5 XP3 边坡（镜向 SW）

照片 8-2-6 XP3 边坡（镜向 S）

工业场地建设主要依托原始地形进行整平，在工业场地堆料区、破碎设备安放区南部形成边坡 XP3，该边坡向东 85° 方向延伸长约 70m，转向 110° 方向延伸 150m，总长 220m，高度 20-40m，坡度约 60°。坡体为第四系中上更新统，岩性为黄土、黄色亚粘土、粉砂土含钙质结核，垂直结理较为发育，坡体稳定性中等。未来矿山开采时，边坡在降水、振动等诱发因素发生崩塌、滑坡等地质灾害的可能性小，对坡下破碎设备、来往机械、车辆构成威胁。可能造成直接经济损失约 300 万元，受威胁人数 10 人左右，危害程度中等，地质灾害危险性中等，见图 8-3-4。

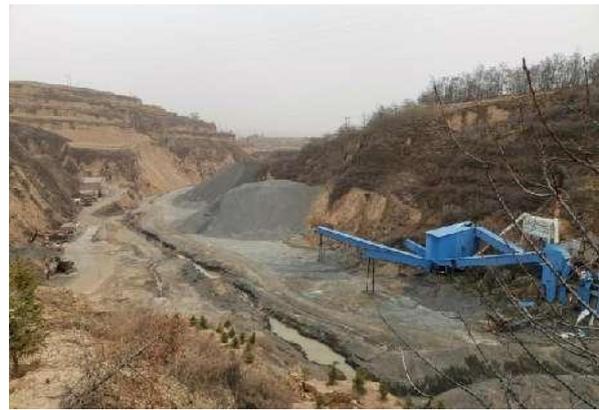
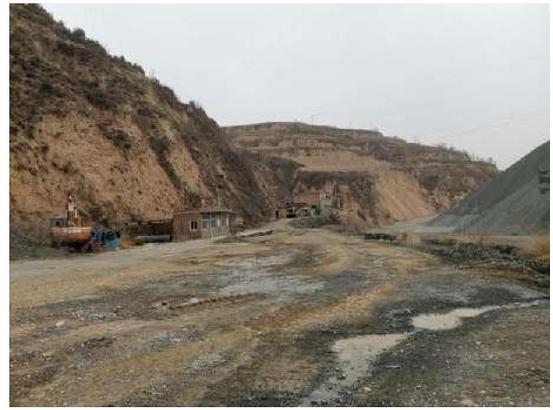
工业场地所在沟谷为无名沟 N<sub>1</sub>：评估区内主沟长 1.1km，流域面积 0.84km<sup>2</sup>，最大相对高差 300m，主沟纵坡降 27.2%左右，两侧边坡坡度 30-35°。沟谷两侧灌木等植被覆盖率 40%左右，地表岩性为大多为第四系中上更新统黄土。工业场地中部排水沟淤积不畅通。经本次调查，该沟历史上未发生过泥石流灾害。

照片 8-2-7 沟谷照片（镜向 ES） 照片 8-2-8 沟谷照片（镜向 ES）

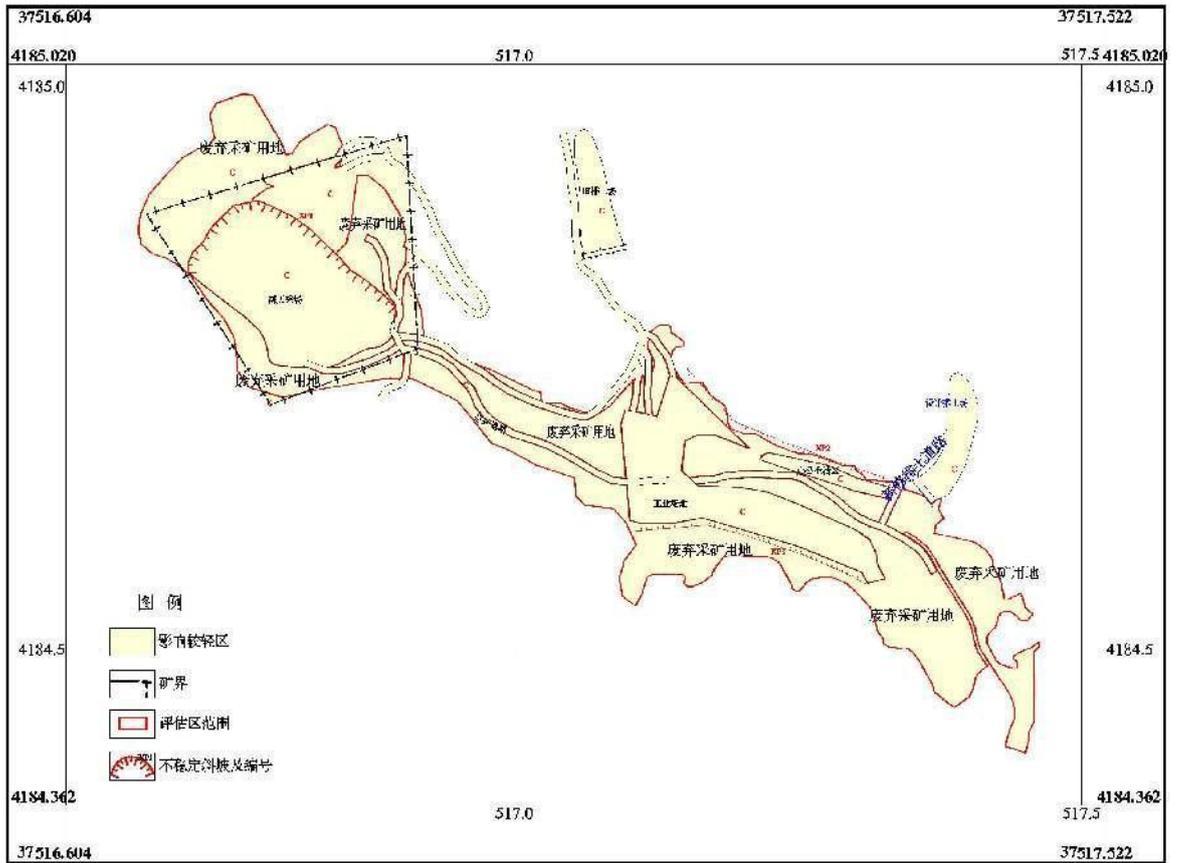
图 8-2-1 地质灾害影响与破坏程度现状评估分区图

综上所述，现状条件下评估区内未发生地质灾害危险，评估区地质灾害危害程度为较轻，评估区面积 11.47hm<sup>2</sup>，见图 8-2-1。

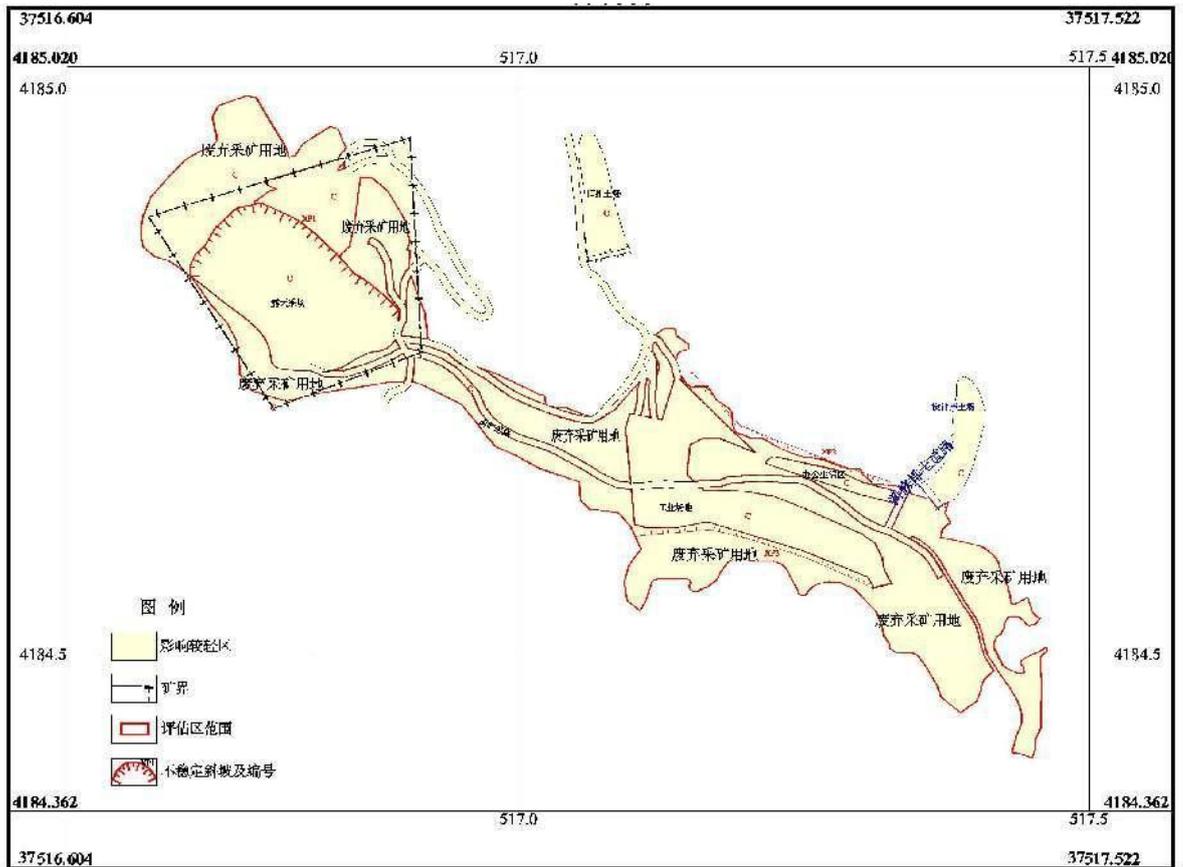
图 8-2-2 含水层影响与破坏程度现状评估分区图

评估区内无地表水存在，仅雨季有沟谷洪水流过。依据评估区内地下水的含水介质及赋存特征，主要为变质岩类风化裂隙水，主要接受大气降水的补给，在地形低洼处溢出成泉，径流途径较短，单泉流量一般小于 0.5L/S，富水性弱。该矿现已形成露天采场面积 1.60hm<sup>2</sup>，采场面积较小，揭露断面未发现有泉水渗流。对照《编制规范》附录 E 表 E.1，现状条件下，评估区内含水层影响程度较轻，评估区面积 11.47hm<sup>2</sup>，见图 8-2-2。

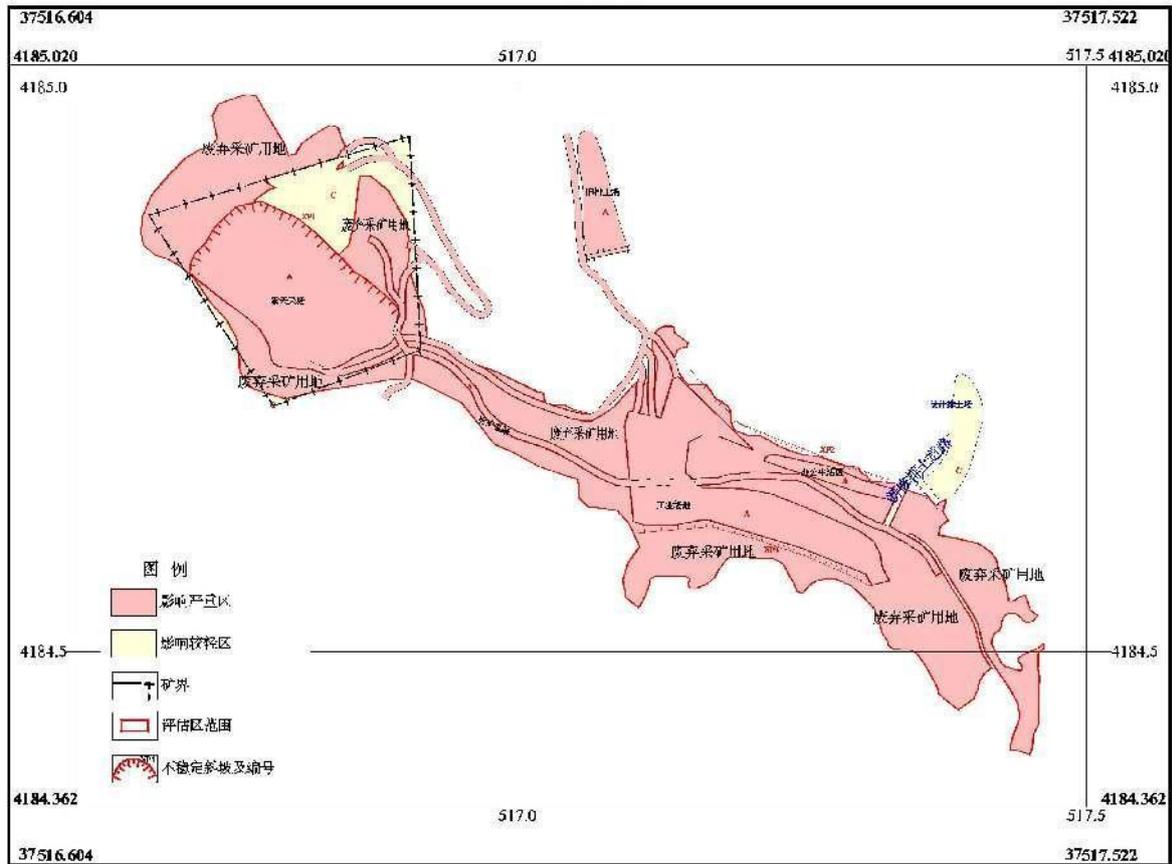
图 8-2-3 地形地貌景观影响与破坏程度现状评估分区图

综上所述，对照《编制规范》附录 E，表 E.1 矿山地质环境影响程度分级表，现状条件下，将采矿活动对地形地貌景观影响程度分为两个区：影响严重区，露天采场、工业场地、办公生活区、旧排土场、运矿道路及周边废弃采矿用地范围，面积 10.44hm<sup>2</sup>；影响较轻区，为其余评估区，面积 1.03hm<sup>2</sup>。（见图 8-2-3）

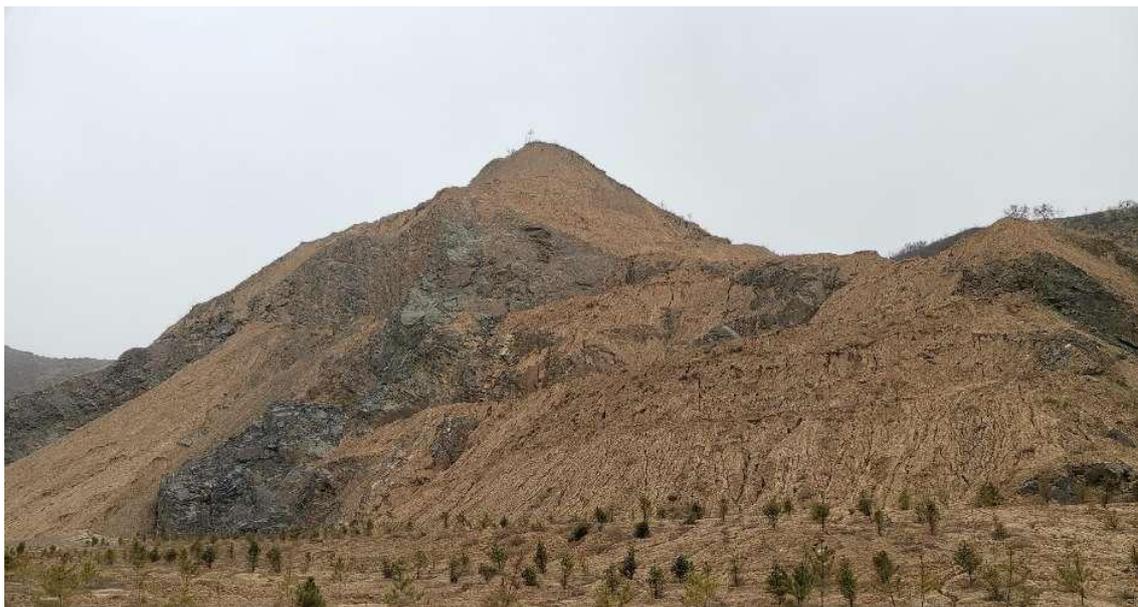
矿区周边有大量废弃采矿用地，总面积 6.06hm<sup>2</sup>，为以往本矿表土剥离区与工业场地、办公区等建设时形成采矿用地，对原有地形地貌景观破坏大，土地损毁程度为重度，

照片 8-2-4-1 矿界外北侧表土剥离形成采矿用地

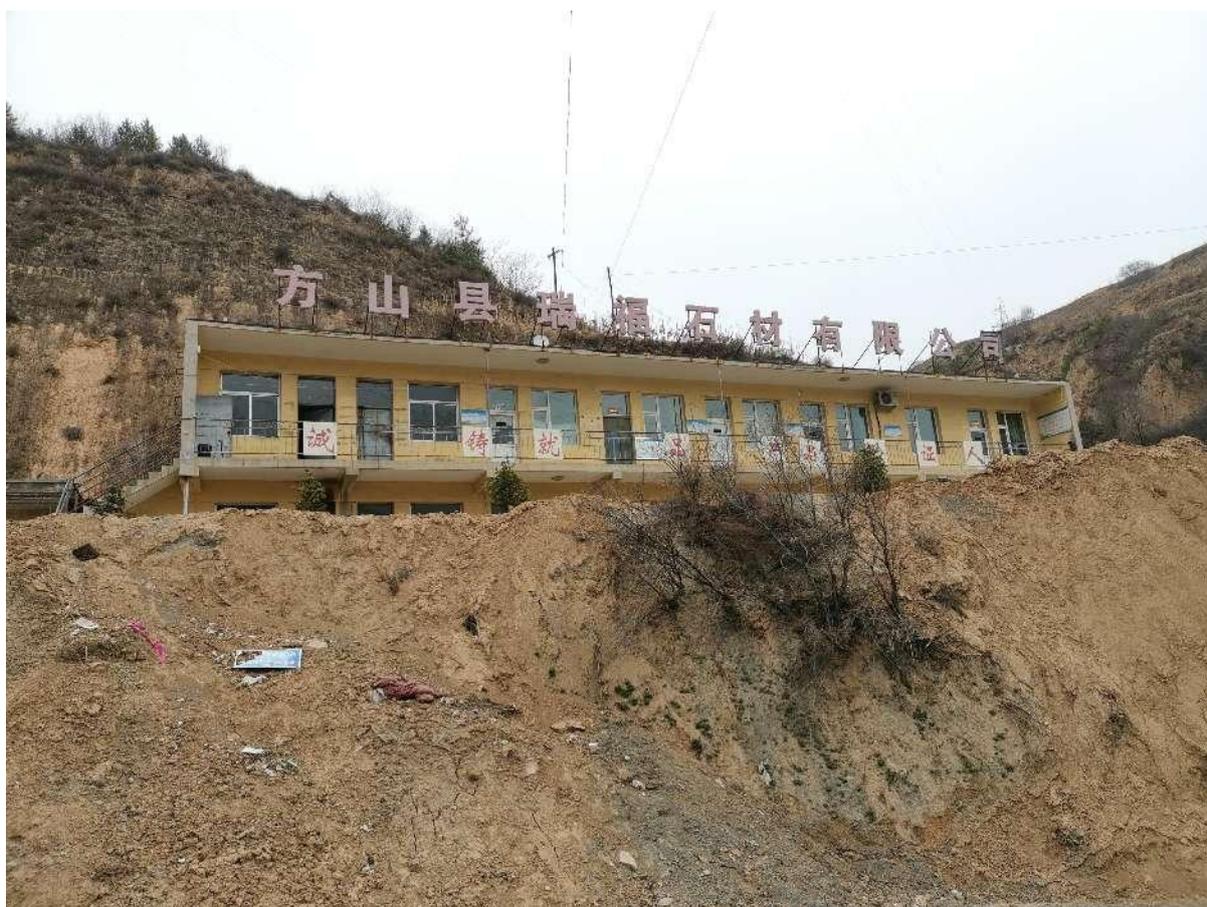
照片 8-2-4-1 工业场地南侧建新时形成采矿用地

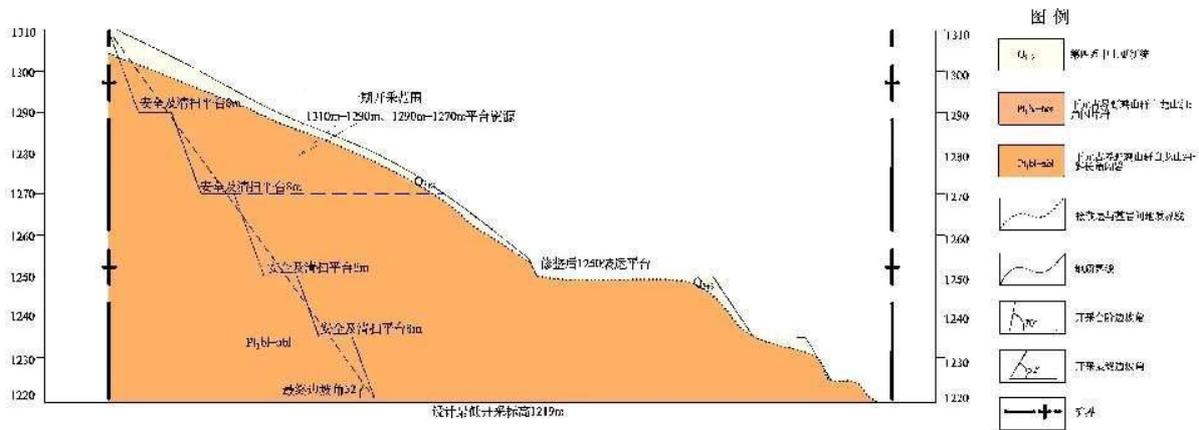
图 8-3-1 XP4 剖面示意图

由上分析，采矿终了后将在北部形成长度约 98m 的终了边坡 XP4，边坡高度约 20-40m，分二级台阶，平台宽 4m，坡度 60°，坡向东南，坡体岩性为斜长角闪岩。该区岩层倾向 115°，坡体为斜向坡，节理倾向与坡向斜交，终了边坡坡体稳定性较差，局部可形成危石或危岩。未来矿山开采时，边坡在降水、振动等诱发因素下可能发生崩

塌、滑坡等地质灾害，危害对象一般为矿山企业设备与工作人员，可能造成直接经济损失小于 50 万元，受威胁人数小于 5 人，危害程度小，地质灾害危险性小。见图 8-3-1。

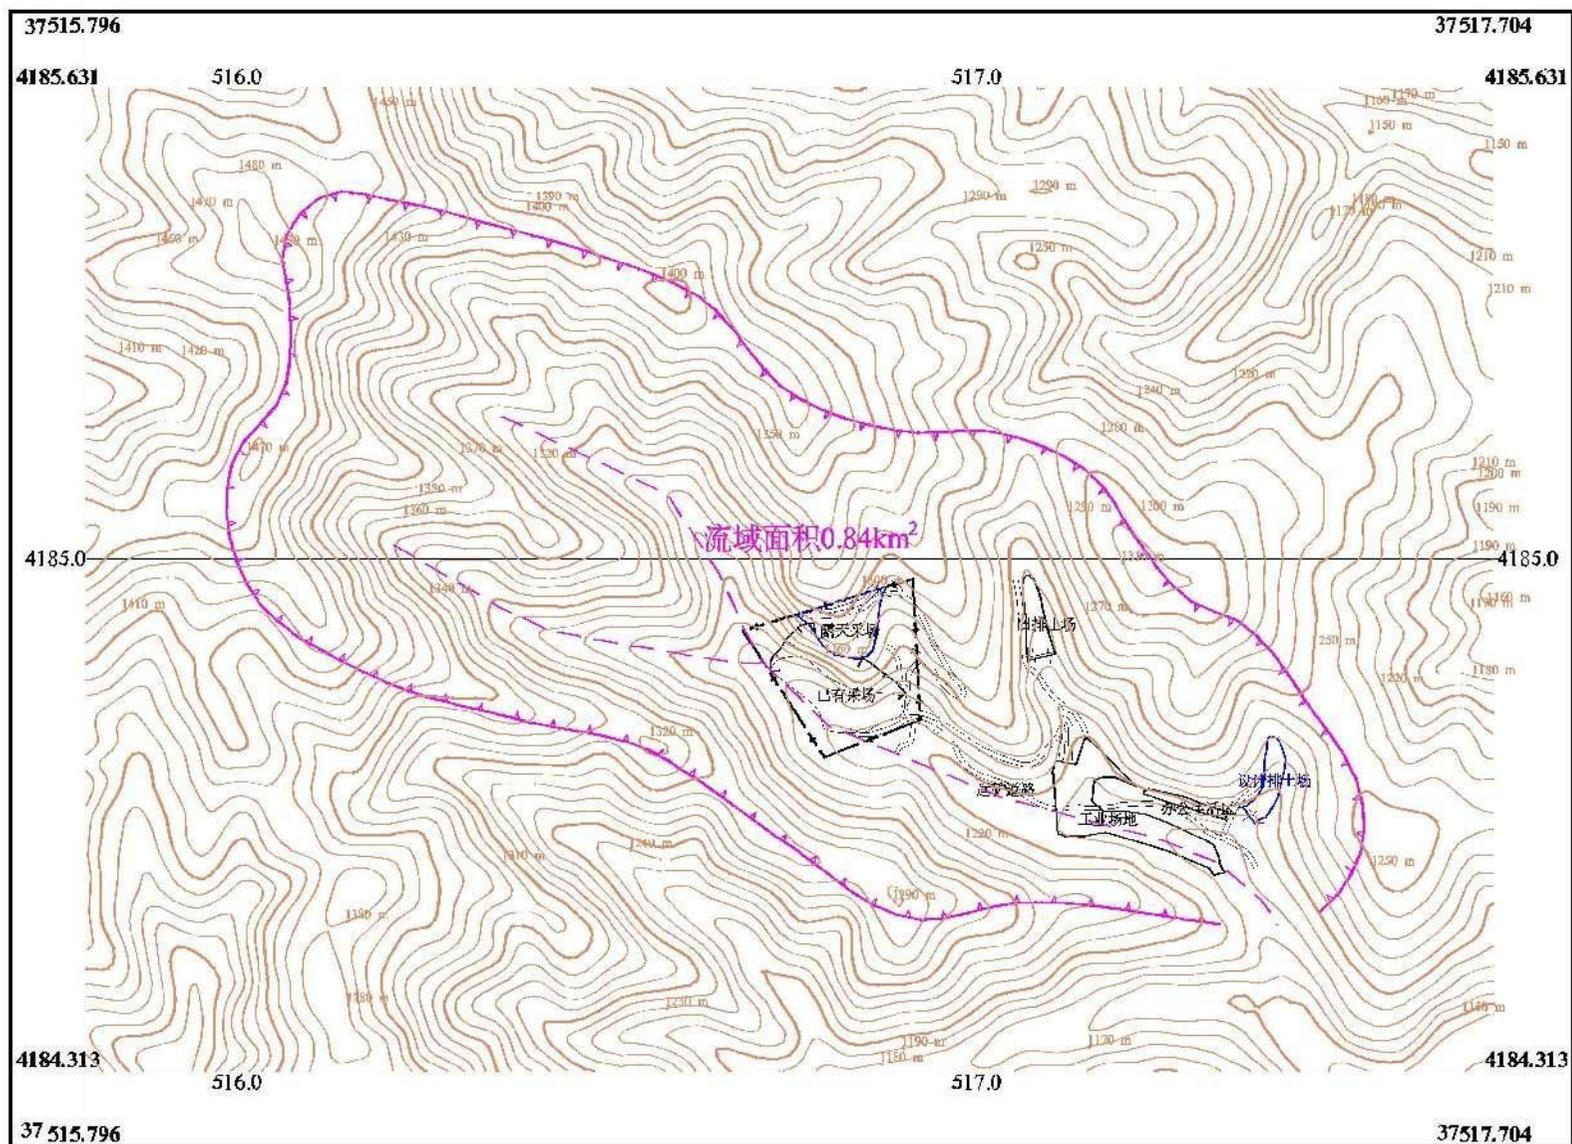
图 8-3-5 N1 泥石流沟域示意图

依据地质灾害防治工程勘查规范中附录 G 泥石流沟易发程度数量化评分标准，综合评分为 75 分(表 8-3-2、表 8-3-3)，属弱发育泥石流沟。

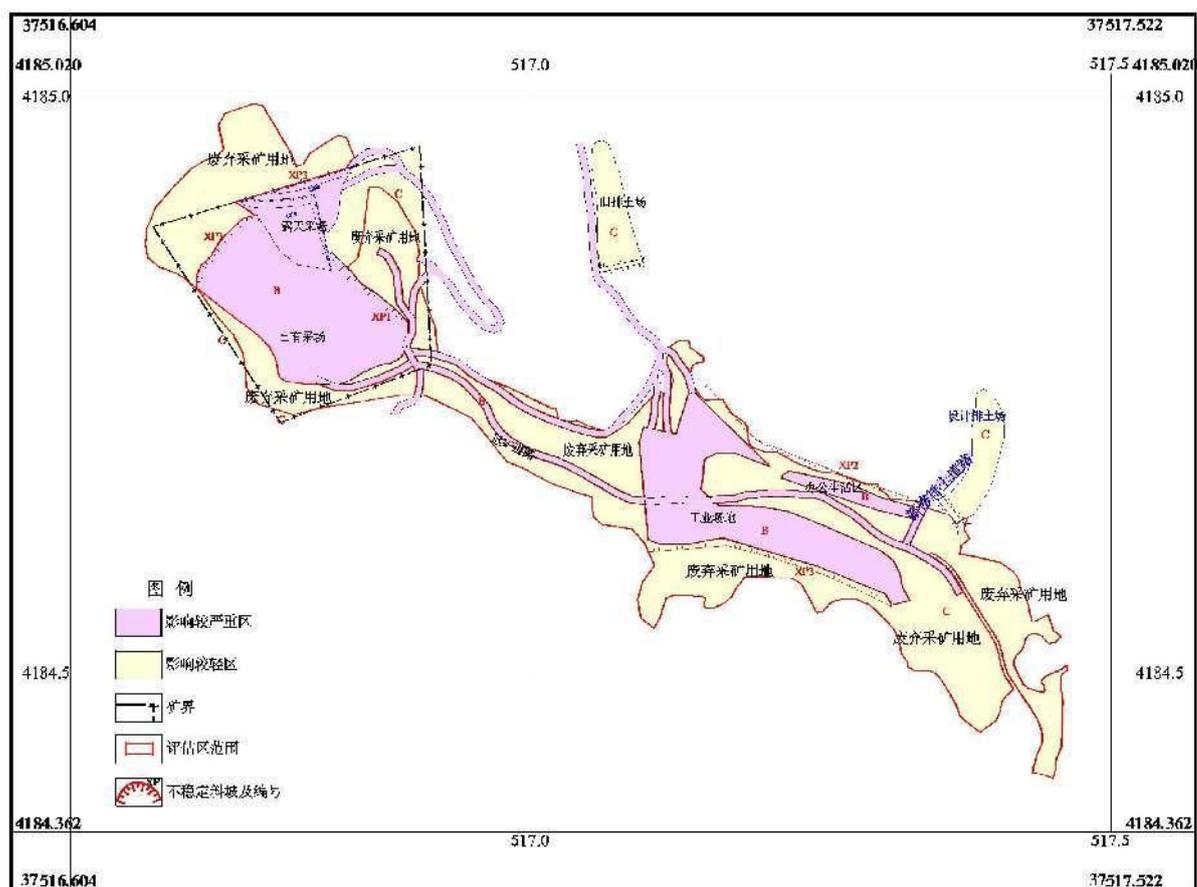
图 8-3-5 近期地质灾害预测评估分区图

**近期小结：**综上所述，对照《编制规范》附录 E，表 E.1 矿山地质环境影响程度分级表，预测近期内将采矿活动对地质灾害影响分为两个区：影响较严重区：近期露天采场、已有采场、工业场地、办公生活区、运矿道路及新修排土场道路范围，面积 4.41hm<sup>2</sup>；影响较轻区，为其余评估区，面积 7.06hm<sup>2</sup>（见图 8-3-5）。

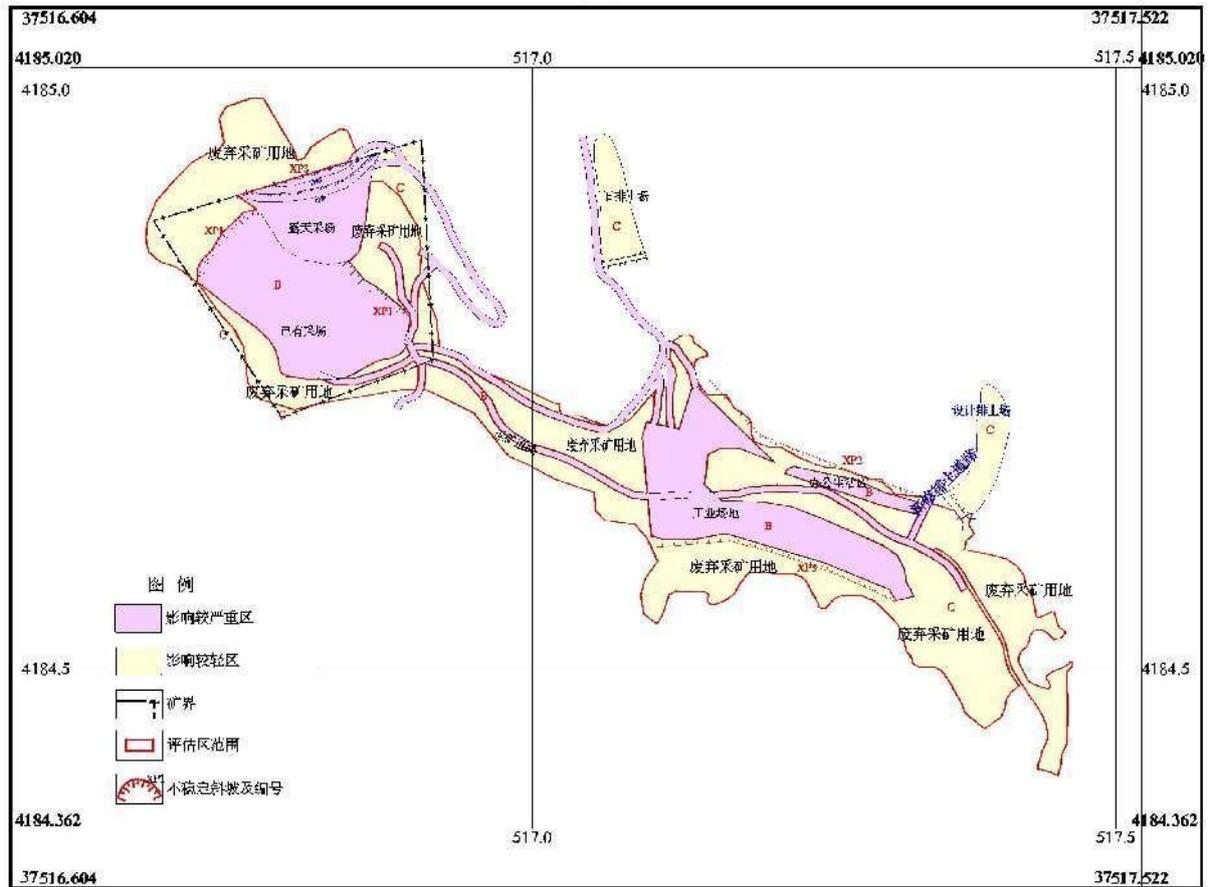
图 8-3-6 服务期地质灾害预测评估分区图

**服务期小结：**综上所述，对照《编制规范》附录 E，表 E.1 矿山地质环境影响程度分级表，预测服务期内将采矿活动对地质灾害影响分为两个区：影响较严重区：服务期露天采场、已有采场、工业场地、办公生活区、运矿道路及新修排土场道路范围，面积 4.63hm<sup>2</sup>；影响较轻区，为其余评估区，面积 6.84hm<sup>2</sup>（见图 8-3-6）。

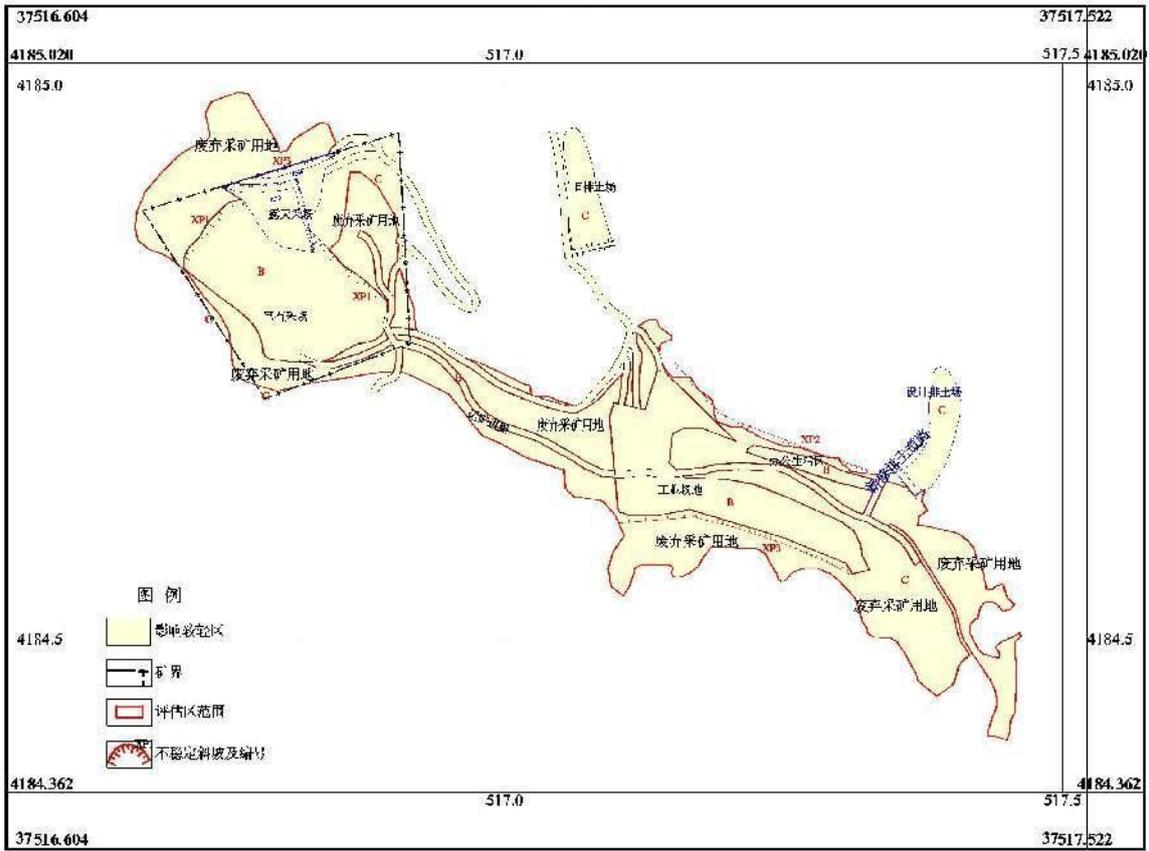
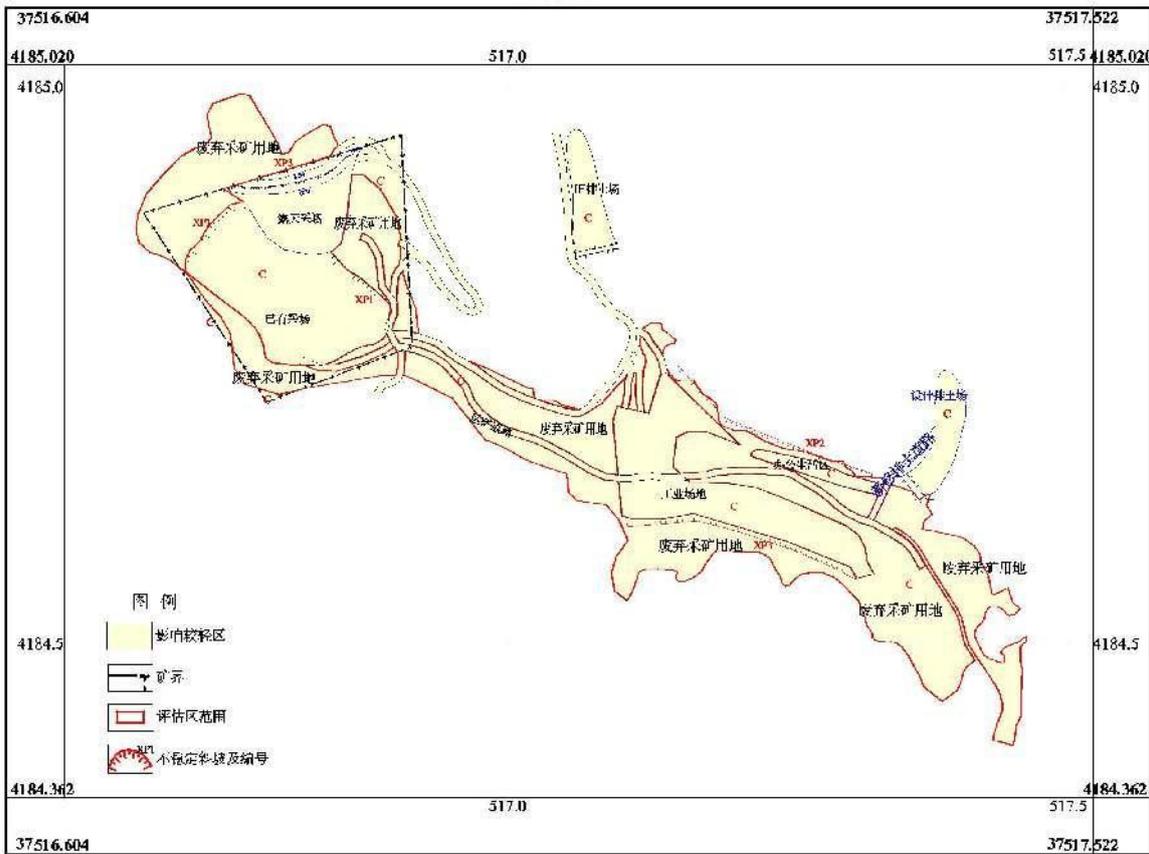
矿区内最低开采标高为 1219m，露天开采改变了采场周围降雨汇水形状和面积，汇水面积小，周边无地表水体，采场采矿过程中不存在矿坑排水，对地下水的补给、水量、水质及径流方式影响较轻。露天采场周围无村庄分布，采矿活动对评估区及周围生产、生活用水造成影响较轻。依据评估区内地下水的含水介质及赋存特征，主要为变质岩类风化裂隙水，主要接受大气降水的补给，在地形低洼处溢出成泉，经流途径较短，单泉流量一般小于 0.5L/S，富水性弱。服务期露天开采终了后，新形成露天采场面积 0.66hm<sup>2</sup>，采场面积较小。对照《编制规范》附录 E 表 E.1，近期和服务期内，评估区含水层影响程度较轻，评估区面积 11.47hm<sup>2</sup>，见图 8-3-7、8-3-8。

图 8-3-7 近期含水层影响与破坏程度预测评估分区图

图 8-3-8 服务期含水层影响与破坏程度预测评估分区图
