# 山西省方山县瑞福石材有限公司辉绿岩矿 资源开发利用和矿山环境保护与土地复垦方案

项目单位：方山县瑞福石材有限公司

编制单位：吕梁市双龙勘测有限公司

编制时间：二〇二四年七月

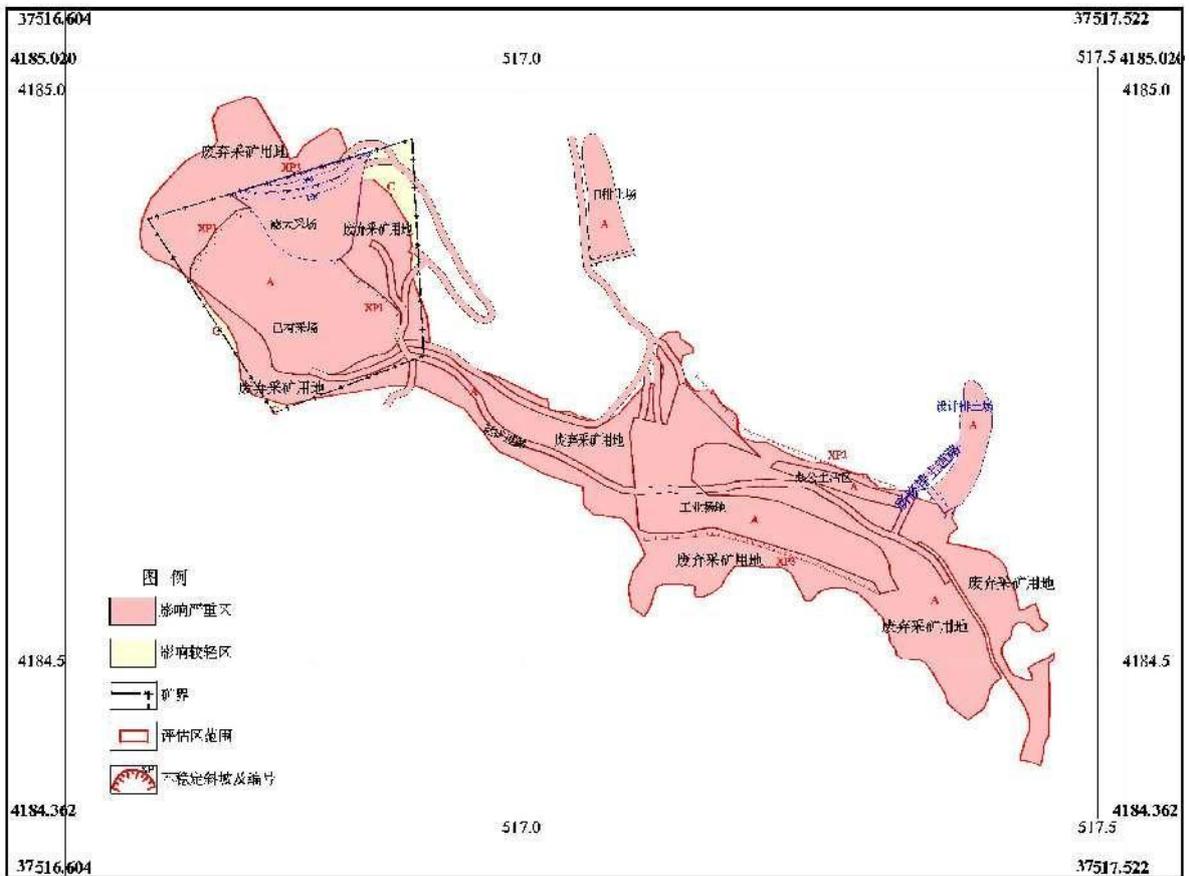
图 8-3-10 服务期地形地貌景观影响与破坏程度预测评估分区图

影响严重区，分布于服务期露天采场、已有采场、工业场地、办公生活区、旧排土场、运矿道路、设计排土场、新修排土场道路及周边废弃采矿用地，面积  $11.23\text{hm}^2$ 。预测采矿活动对该区域地形地貌景观影响程度严重。

影响较轻区，分布于其余评估区范围，面积  $0.24\text{hm}^2$ 。预测采矿活动对该区域地形地貌景观影响程度较轻。

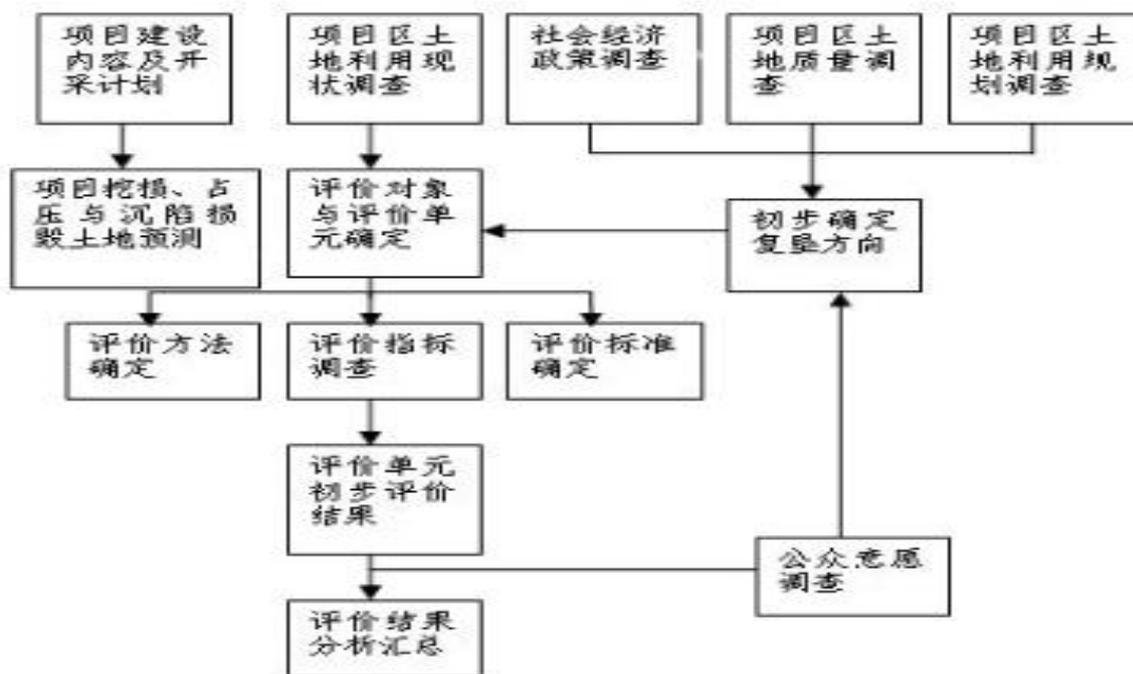
图 9-3-1 土地适宜性评价技术路线图

土地复垦适宜性评价是在全面了解待复垦区土地自然属性、社会经济属性和土地损毁情况等的前提下，从土地利用的要求出发，通过分析不同类型土地的特点，了解土地各因子在生态环境中互相制约的内在规律，全面衡量复垦为某种用途土地的适宜性及适宜程度。本方案土地复垦适宜性评价技术路线如图 9-3-1 所示。

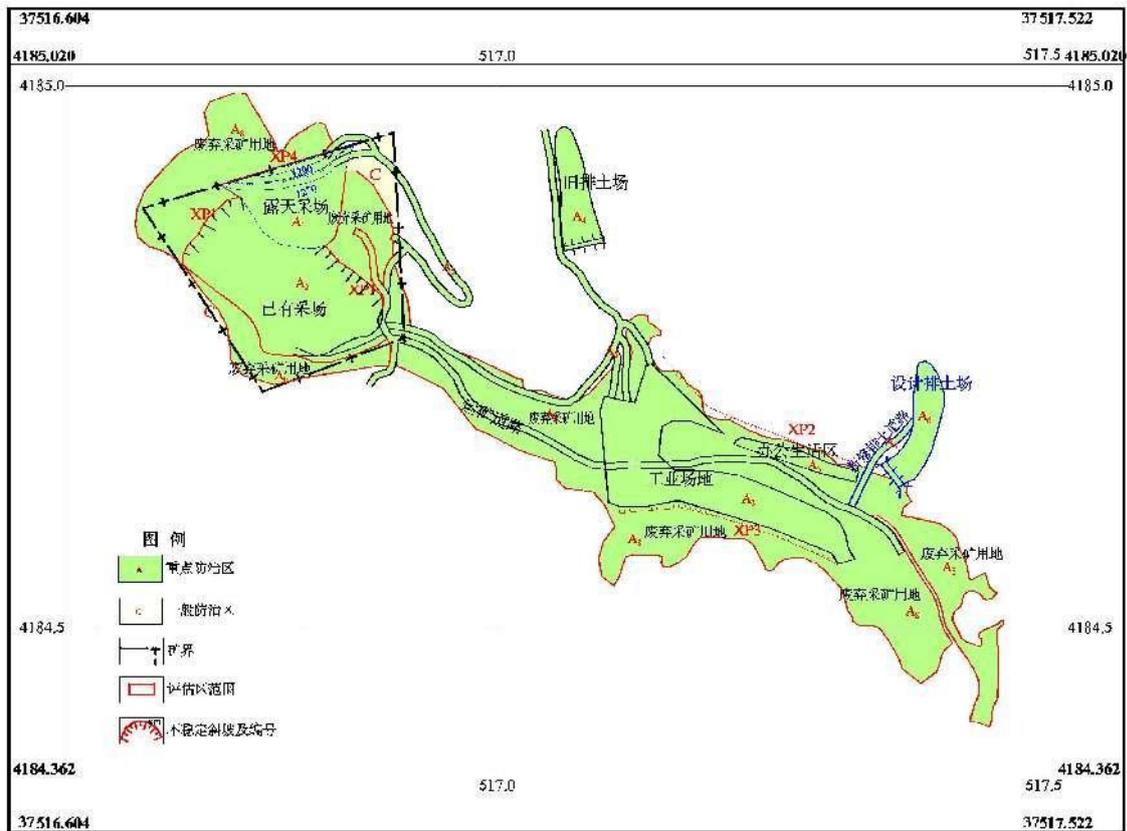
图 10-1-1 服务期矿山地质环境保护与恢复治理分区图

分区级别	亚区	代号	面积 (hm <sup>2</sup> )	分区说明	防治措施
重点防治区 (A)	服务期露天采场	A <sub>1</sub>	0.66	预测服务期露天开采引发 XP4 边坡崩塌或滑坡地质灾害危害程度中等, 对地形地貌景观影响和破坏程度严重, 对含水层影响和破坏程度较轻	根据开发利用方案和相关规程、规范要求施工, 做好防排水设施, 加强监测, 对 XP4 边坡进行清理, 对终了边坡 XP4 及各平台覆土、绿化, 恢复植被。
	已有采场	A <sub>2</sub>	1.43	预测已有现状采场 XP1 边坡引发崩塌或滑坡地质灾害危害程度中等, 对地形地貌景观影响和破坏程度严重, 对含水层影响和破坏程度较轻。	对 XP1 边坡进行清理, 加强监测, 并覆土、绿化, 恢复植被。
	工业场地及办公生活区	A <sub>3</sub>	1.39	工业场地、办公生活区遭受 XP2、XP3 边坡崩塌或滑坡地质灾害危害程度中等; 遭受泥石流地质灾害的危害程度中等。对地形地貌景观影响程度严重	XP2、XP3 边坡进行削方, 设置马道, 修筑挡墙和排水沟, 加强监测; 对泥石流沟清理废渣, 对工业场地排水沟进行整治, 修筑浆砌石护面, 并加强监测工作。服务期满后保留工业场地、办公生活区以供下一步规划开采。
	旧排土场	A <sub>4</sub>	0.29	现状及预测对地形地貌景观影响程度严重	服务期满后保留矿区道路以供下一步规划开采。
	运矿道路	A <sub>5</sub>	1.09	预测遭受泥石流地质灾害的危害程度中等, 对地形地貌景观影响程度严重	对泥石流沟清理废渣, 对工业场地排水沟进行整治, 修筑浆砌石护面。对泥石流沟谷进行巡视监测。服务期满后保留矿区道路以供下一步规划开采。
	设计排土场	A <sub>6</sub>	0.29	对地形地貌景观影响程度严重。	对排土场及时覆土绿化, 恢复植被。
	新修排土场道路	A <sub>7</sub>	0.06	预测遭受泥石流地质灾害的危害程度中等, 对地形地貌景观影响程度严重	对泥石流沟清理废渣, 对工业场地排水沟进行整治, 修筑浆砌石护面。对泥石流沟谷进行巡视监测。服务期满后保留以供下一步规划开采

周边废弃采矿用地	A <sub>8</sub>	6.02	对地形地貌景观影响程度严重。	对废弃采矿用地覆土绿化, 恢复植被。
	小计			11.23	
一般防治区 (C)	评估区其它区域	C	0.25	地质灾害危害程度小, 对地形地貌景观破坏程度较轻。	
合计			11.47

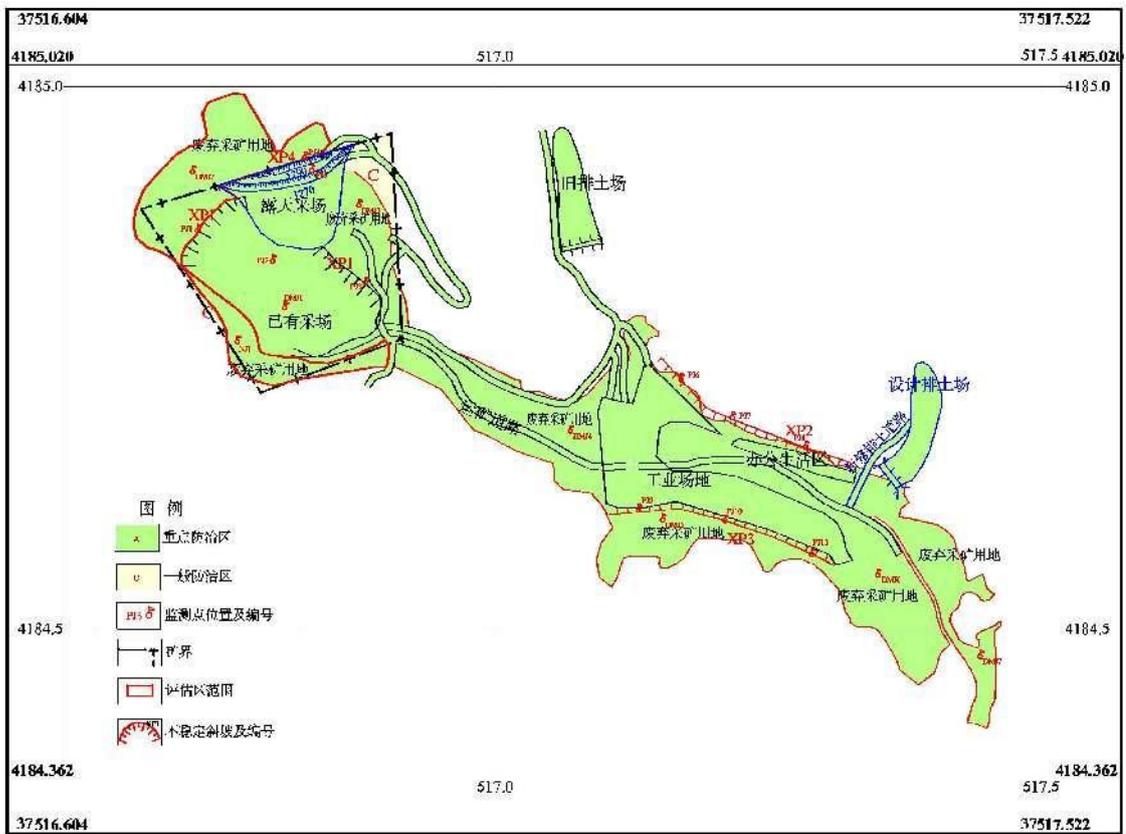
图 11-7-1 矿山地质环境保护与恢复治理监测点分布图

监测点	CGCS2000 坐标系		位置	监测时段
	坐标 (X)	坐标 (Y)		
DMJ1	4184796.21	37516806.96	已有采场	服务期
DMJ2	4184921.45	37516722.76	周边废弃采矿用地	服务期
DMJ3	4184890.49	37516874.99	周边废弃采矿用地	服务期
DMJ4	4184682.38	37517068.63	周边废弃采矿用地	服务期
DMJ5	4184600.71	37517153.04	周边废弃采矿用地	服务期
DMJ6	4184549.75	37517350.25	周边废弃采矿用地	服务期
DMJ7	4184474.84	37517444.05	周边废弃采矿用地 </td <td>服务期</td>	服务期
