山西省柳林县宝丰矿业有限责任公司石灰
岩矿产资源开发利用和矿山环境保护与土地
复垦方案

矿山名称：柳林县宝丰矿业有限责任公司

编制单位：山西久鼎勘测设计有限公司

编制时间：二〇二四年九月

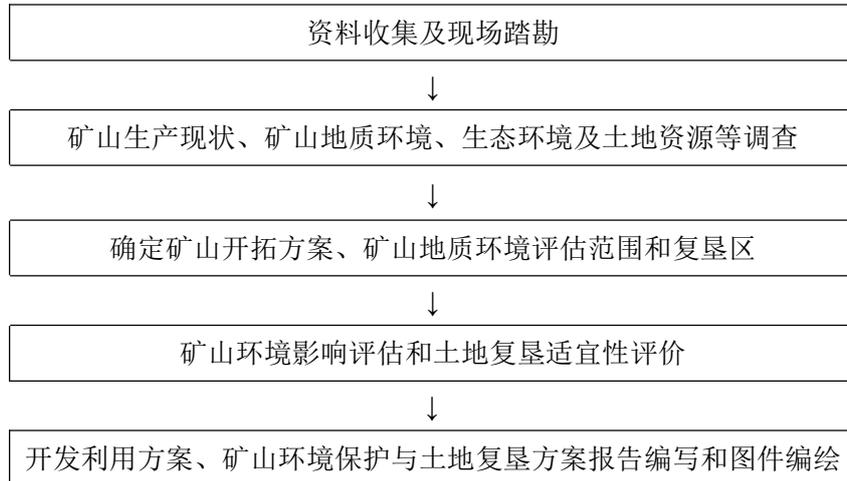
图1-3-1-1 工作程序框图

方案编制的工作程序框图见下图 1-3-1-1。

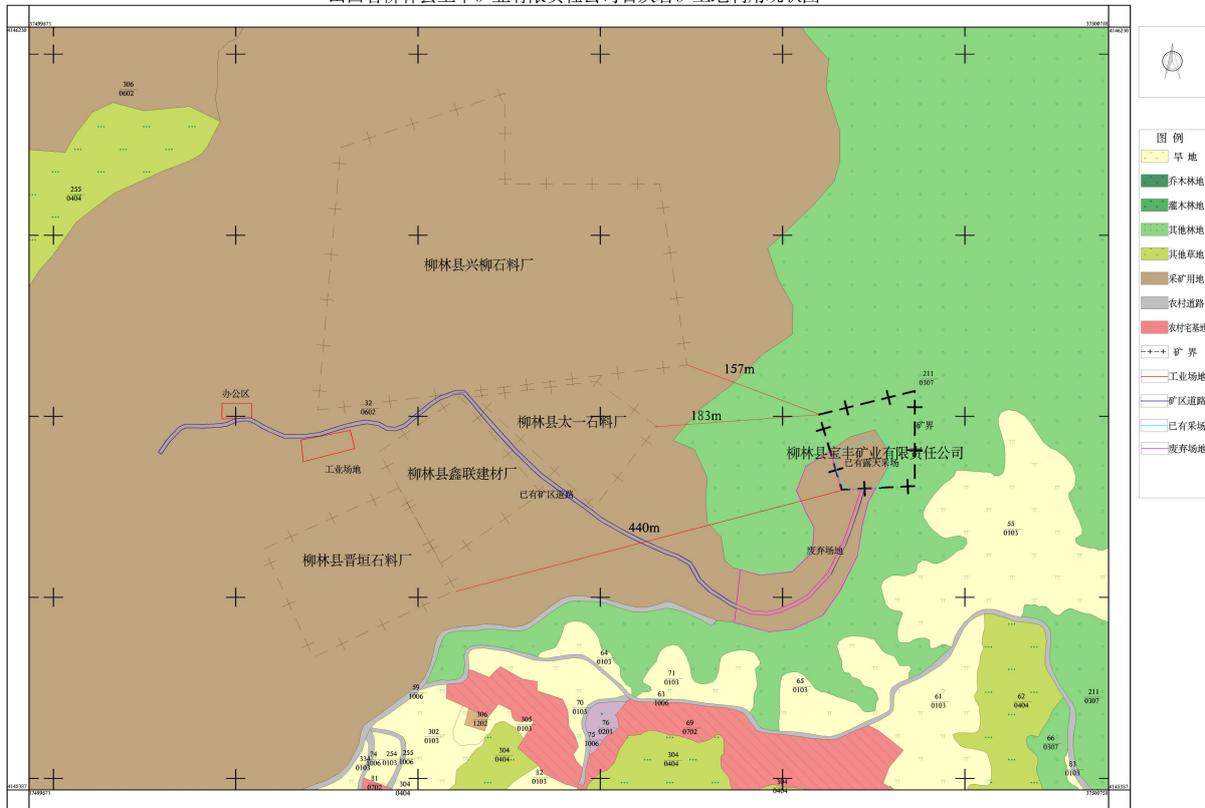
图 2-3-1 影响区土地利用现状图

一级地类		二级地类		面积 (hm ²)			占总面积比例 (%)
				矿界内	矿界外	合计	
03	林地	0307	其他林地	0.55		0.55	21.40
04	草地	0404	其他草地		0.28	0.28	10.89
06	工矿仓储用地	0602	采矿用地	0.34	1.40	1.74	67.70
合计				0.89	1.68	2.57	100.00

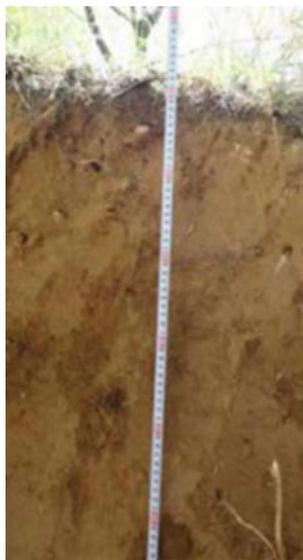
照片 2-3-1 林地土壤剖面
表 2-3-2 林地土壤理化性质

80cm 以下，淀积层，几乎没有根系，土壤未发育，保持了母质性状。

土壤类型	灰褐土性土
	权属	双卜咀村
	地类名称	其他林地
	图斑编号	0128
	剖面采集时间	2024 年 8 月
	主要植被	主要树种油松、侧柏等

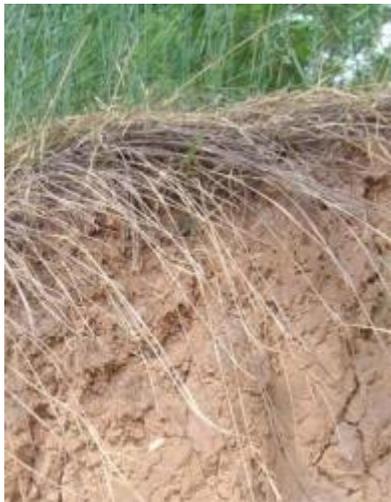
照片 2-3-2 草地土壤剖面
表 2-3-3 草地土壤理化性质

65~90cm，淀积层，颜色褐色，几乎没有根系。其下为母质层，土壤未发育，保持了母质性状。

土壤类型	灰褐土性土
	权属	双卜咀村
	地类名称	其他草地
	图斑编号	0079
	剖面采集时间	2024 年 8 月
	主要植被	蒿类、 白羊草等

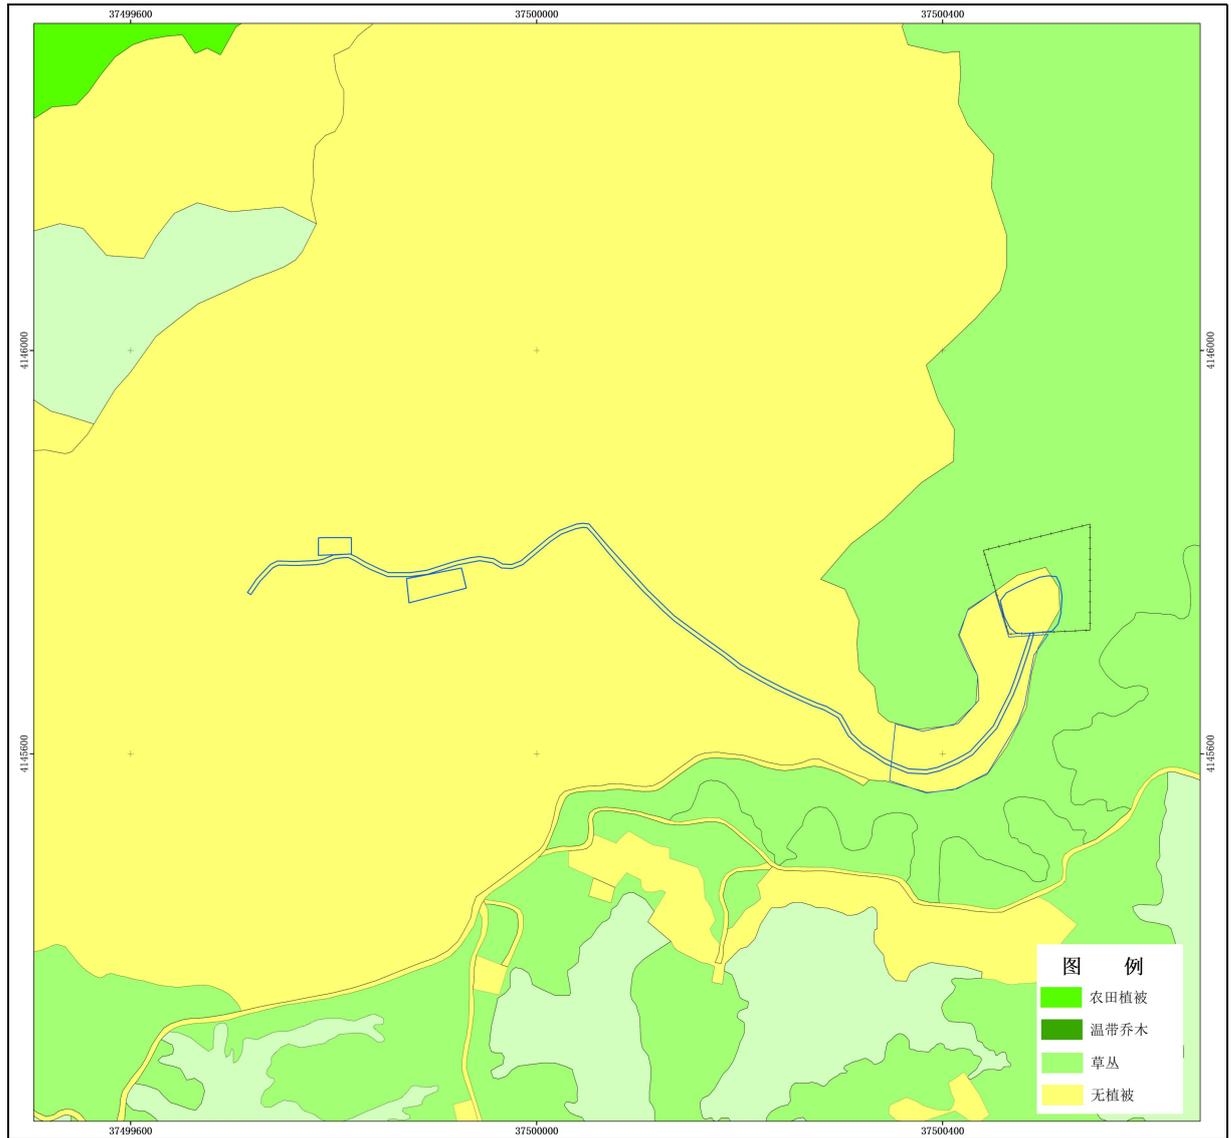
图 2-4-1 评估区植被类型图

本项目矿区范围内植被覆盖以针阔混交林覆盖比例最高，主要为侧柏、山杨、白桦等，间生黄刺玫、虎榛子、沙棘灌木丛，占地面积约 0.55hm²，占矿区总面积的 61.80%；分布最少的为其他无植被区，主要为采矿用地，无植被覆盖，占地面积约 0.34hm²，占矿区总面积的 38.20%。

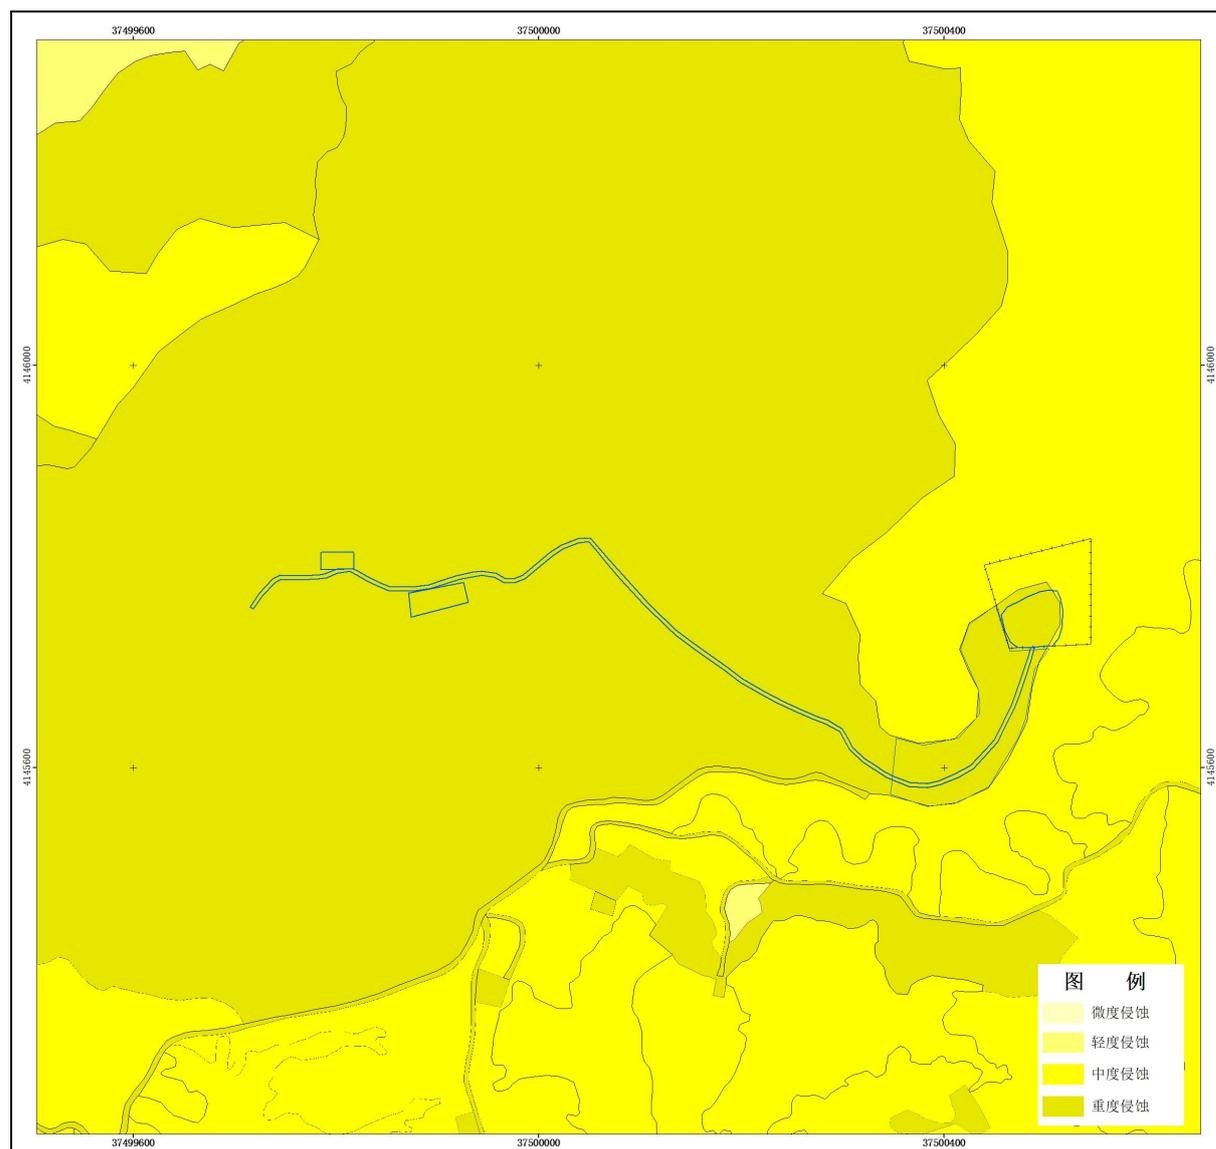
图 2-4-2 评估区侵蚀类型图

本项目矿区范围内以微度侵蚀分布比例最高，面积约 0.55hm²，占矿区总面积的 61.80%；比例最小的为重度侵蚀，占地面积约 0.34hm²，占矿区总面积的 38.20%。

从矿区区域土壤侵蚀现状来看，本项目矿区范围内土壤侵蚀程度现状主要呈微度侵蚀状态，本区的侵蚀以水力侵蚀为主。土壤侵蚀程度的大小与区域的植被覆盖度有关，植被覆盖度越高，土壤侵蚀程度越小。

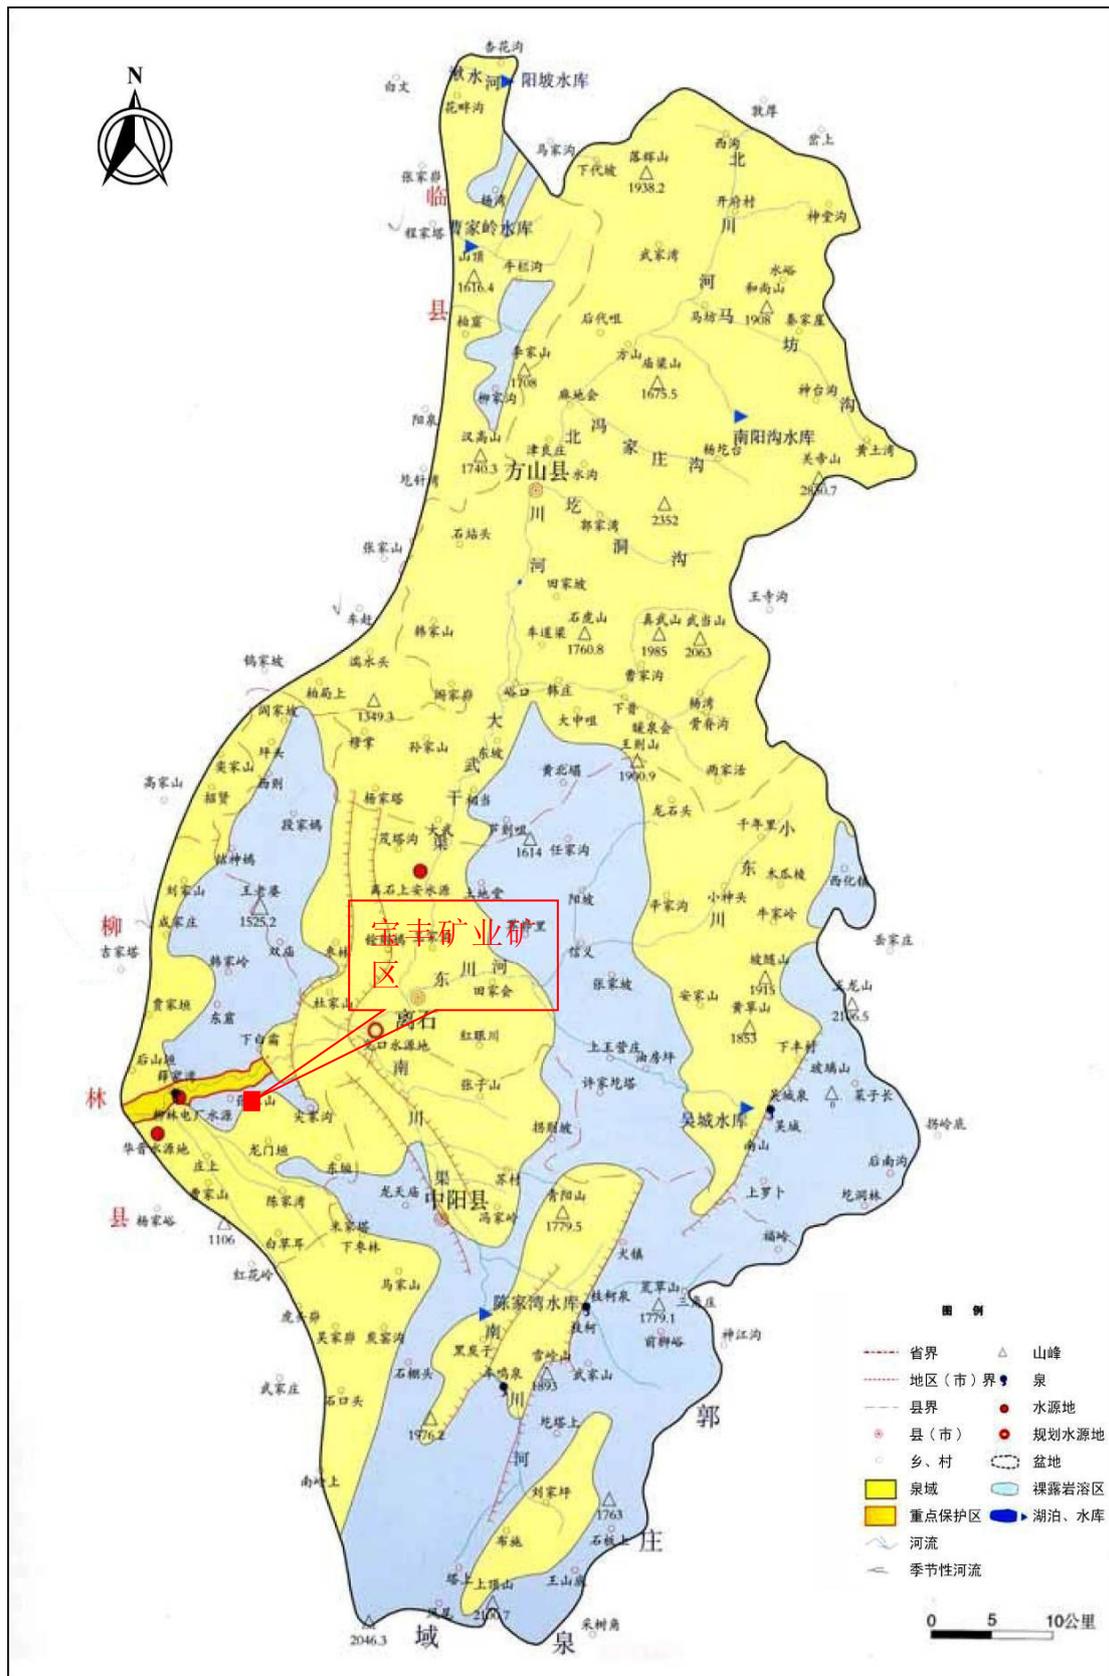
图 2-4-3 柳林泉域与矿区的相对位置关系图

本项目矿区位于柳林泉域内，位于一般径流区，不在重点保护区内，距离泉域重点保护区 2.0km，虽然距离较近，但本项目露天开采，不会对柳林泉域产生影响。柳林泉域与矿区相对位置见图 2-4-3。

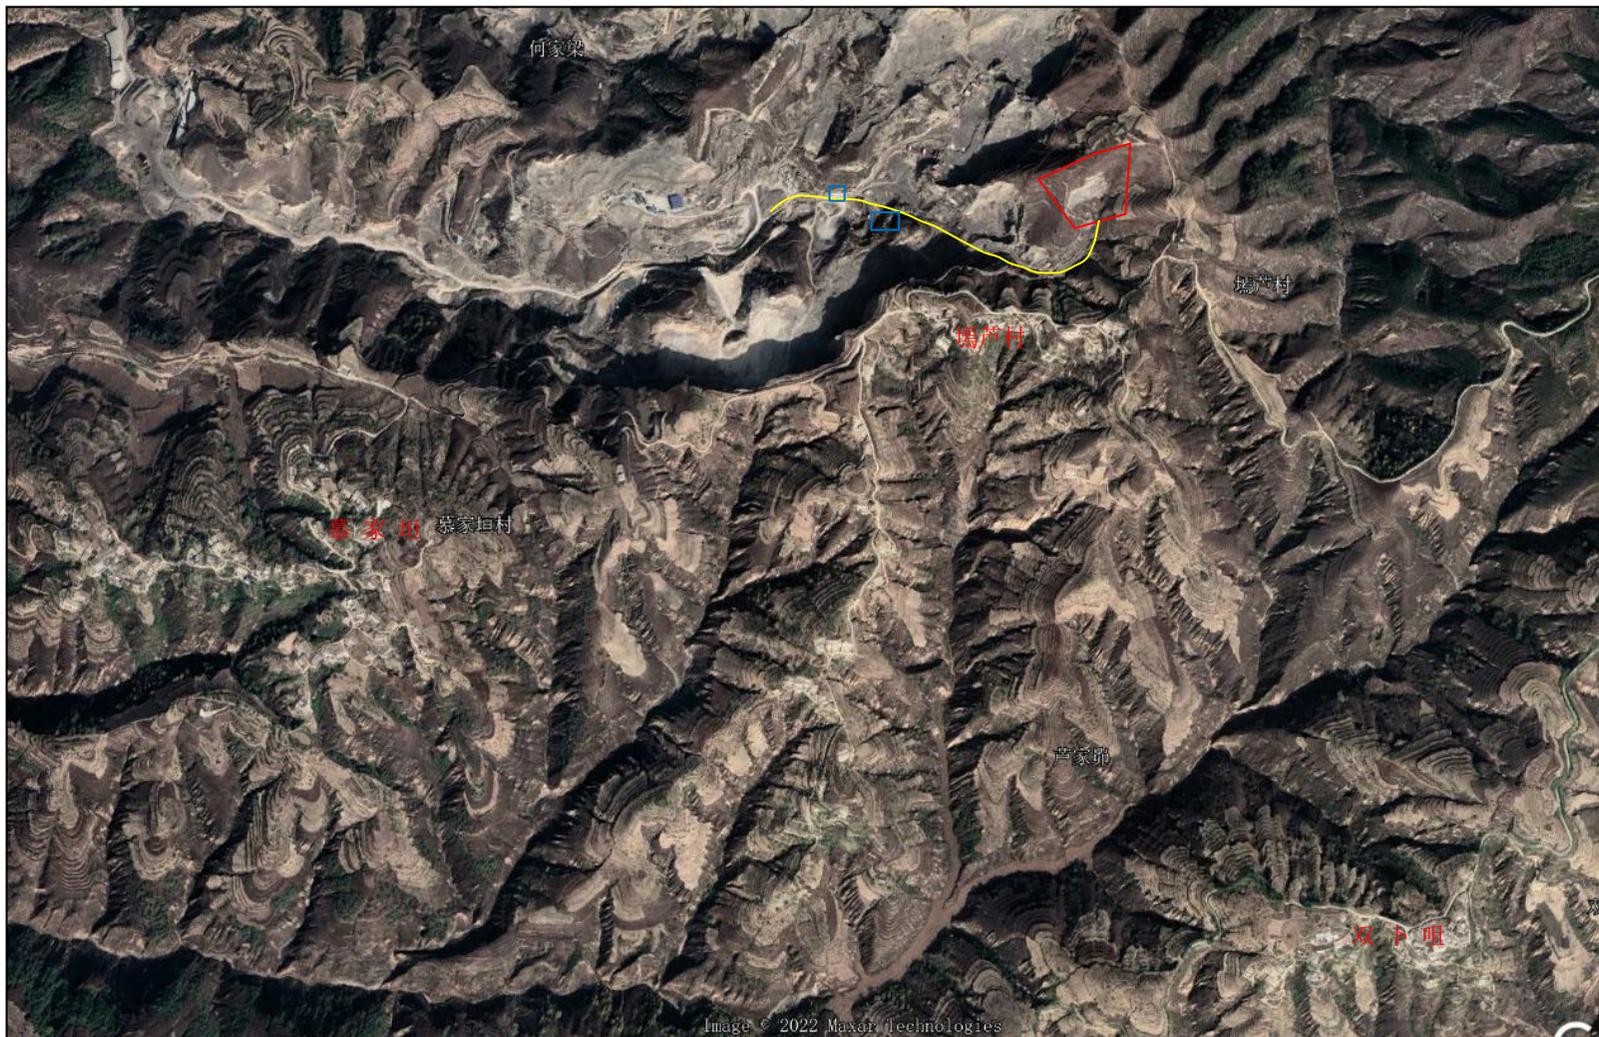
图 2-4-4 本项目生态敏感目标图

本项目生态敏感目标见表 2-4-7，本项目生态敏感目标图见图 2-4-4。

序号	生态要素	生态敏感目标	相对矿区位置		保护对象与项目的关系	保护要求
			方位	距离 (km)		
1	村庄	塙芦村	西南	0.8	矿区外西南 0.8km	《环境空气质量标准》(GB3095-2012) 二级标准
2	地表水	北川河	北	1.8	从矿区外北侧 1.8km 处自东北向西南流过	《地表水环境质量标准》(GB3838-2002) III 类标准
3	地下水	柳林县集中供水水源地	本项目位于陈家湾乡双卜咀村一带，西北距该水源保护区二级保护区东南边界约 6.0km。			本矿山采用的是山坡露天开采，矿床开采深度未触及地下水含水层。而供水水源地为地下潜水孔隙水，本矿山开采不会对地下含水层产生影响
		柳林泉域	本项目矿区位于柳林泉域内，位于一般径流区，不在重点保护区内，距离泉域重点保护区 2.0km。			本项目露天开采，不会对柳林泉域产生影响
4	生态环境	地表植被	矿区开采露天采场、压占土地，会改变土地利用性质，破坏原地表植被。			采取水土保持、土地复垦等生态保护及恢复措施，防止水土流失。
		农田	矿区内无基本农田，无耕地分布，			
		水土流失	矿区开采会加重区域水土流失。

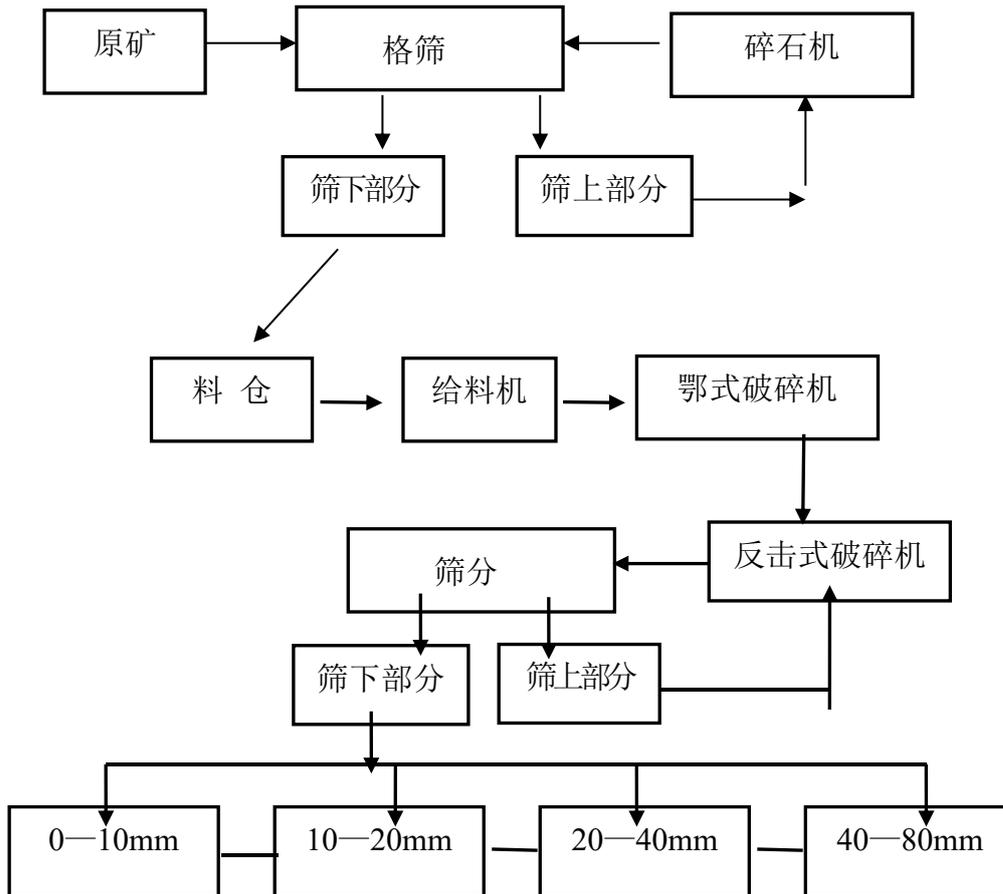
合格块度石料经格筛入料仓由给料机均匀地送进鄂式破碎机进行粗碎，不合格大块在格筛上方，由碎石机破碎成合格块度后，通过料仓破碎系统；粗碎后的石料由胶带输送机送到反击式破碎机进行进一步破碎；细碎后的石料由胶带输送机送进格筛进行筛分，筛分出几种不同规格的石子，满足粒度要求的石子由成品胶带输送机送往成品料堆；不满足粒度要求的石子由胶带输送机返料送到反击式破碎机进行再次破碎，形成闭路多次循环。成品粒度可按照用户的需求进行组合和分级，为保护环境，可配备辅助的除尘设备。石料生产线的生产流程大致为：（料仓）->振动给料机->鄂式破碎机->反击式破碎机->振动筛->（成品石料），各设备中间以溜槽或皮带输送机相连。

大块石料经料仓由振动给料机均匀地送进鄂式破碎机进行粗碎，粗碎后的石料由胶带输送机送到反击式破碎机进行进一步破碎；细碎后的石料由胶带输送机送进振动筛进行筛分，筛分出几种不同规格的石子，满足粒度要求的石子由成品胶带输送机送往成品料堆；不满足粒度要求的石子由胶带输送机返料送到反击式破碎机进行再次破碎，形成闭路多次循环。成品粒度可按照用户的需求进行组合和分级，为保护环境，可配备辅助的除尘设备。石料生产线的生产流程大致为：（料仓）->振动给料机->鄂式破碎机->反击式破碎机->振动筛->（成品石料），各设备中间以皮带输送机相连。

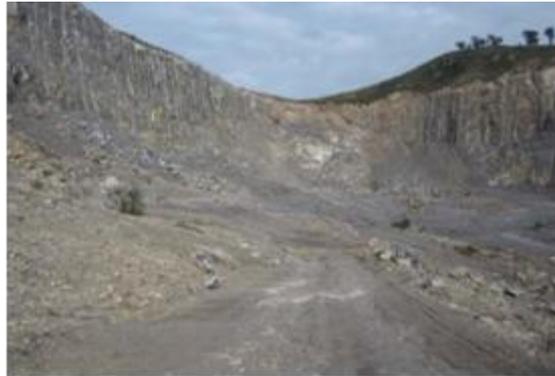
照片 8-1 W1 边坡现状（镜向 ES）

经现场调查，评估区未发现崩塌、滑坡地质灾害。矿区中部存在一处露天采场，形成于 2014 年前，面积约 0.28hm²，采场周边形成一处挖方边坡 W1，坡体呈折线，走向以北东~近南北向为主，坡向以南东~西为主，坡宽约 120m，坡高 6.58~21.72m，坡度 45~70°，局部近于直立，坡体岩性为奥陶系中统下马家沟组灰色厚层灰岩、白云质灰岩等，岩体表层节理裂隙较发育，现状条件下不稳定，对进入采场范围内的机械及施工人员存在威胁（照片 8-1）。

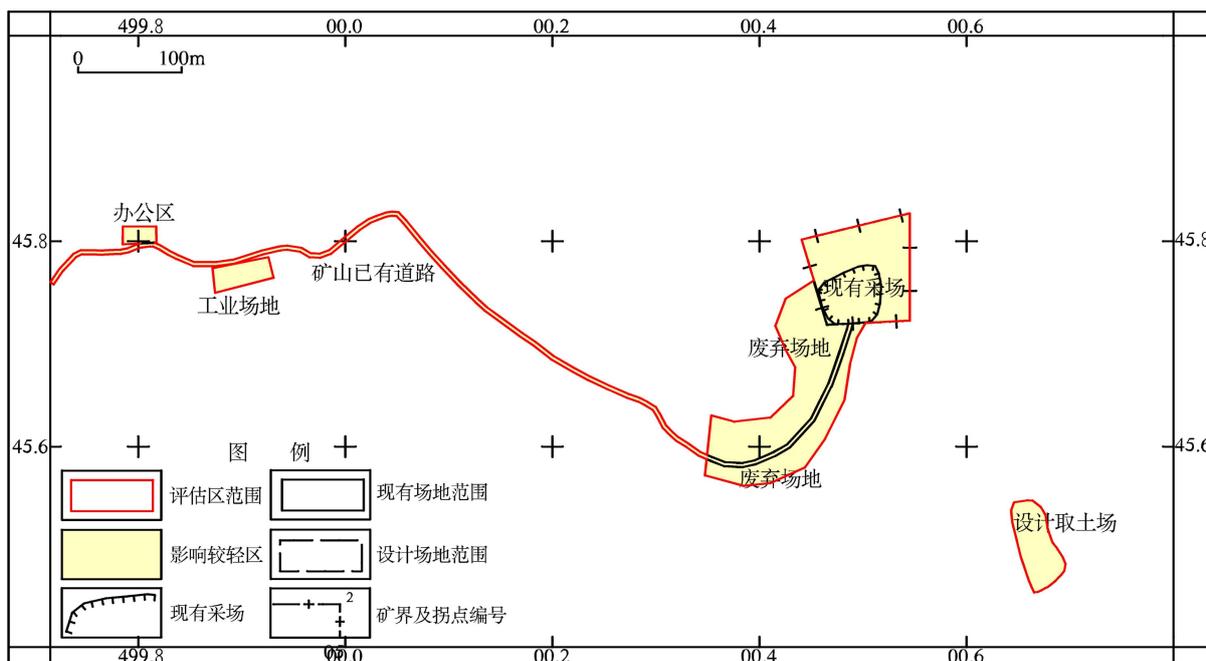
图 8-2-1-1 地质灾害影响程度现状评估分区图

综上，对照《编制规范》附录 E 表 E.1，现状条件下，评估区内崩塌、滑坡及泥石流地质灾害发育程度弱，影响程度较轻，面积合计 2.57hm²（见图 8-2-1）。

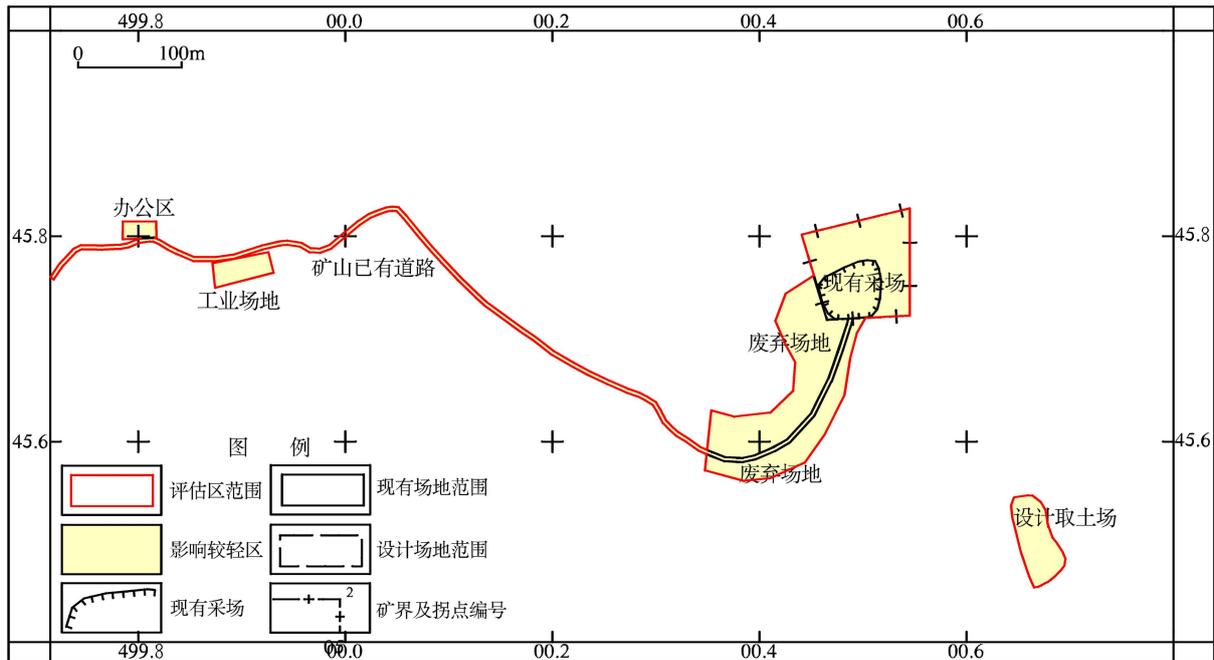
图 8-2-2-1 采矿活动对含水层影响程度现状评估分区图

碳酸盐岩类裂隙岩溶水：本矿开采的石灰岩矿为奥陶系中统下马家沟组灰岩，现状最低开采标高 1120m，高于本矿山推测的地下水位标高（805m 左右）315m，采矿活动对区域奥陶系岩溶地下水影响较轻。

根据《编制规范》附录 E、表 E.1 矿山地质环境影响程度分级表，现状条件下采矿活动对含水层影响程度“较轻”，面积合计 2.57hm²（见图 8-2-2）。

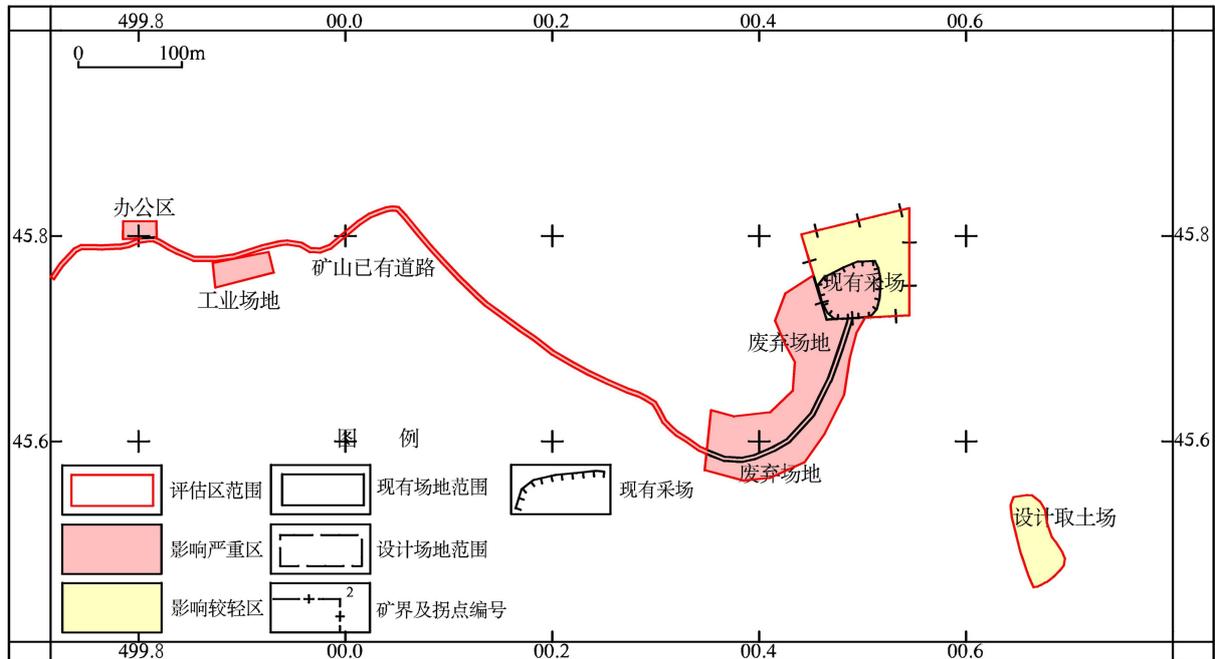
图 8-2-3-1 采矿活动对地形地貌景观影响现状评估分区图

对照《编制规范》附录 E、表 E.1，现状条件下，采矿活动对地形地貌景观的影响和破坏程度分为“严重区”和“较轻区”，其中“严重区”为分布于工业场地、办公生活区、废弃采矿用地、露天采场 等区域，总面积 1.71hm²，其他区域受采矿活动影响较小，对地形地貌影响与破坏“较轻”，面积合计 0.86hm²。（见图 8-2-3-1）

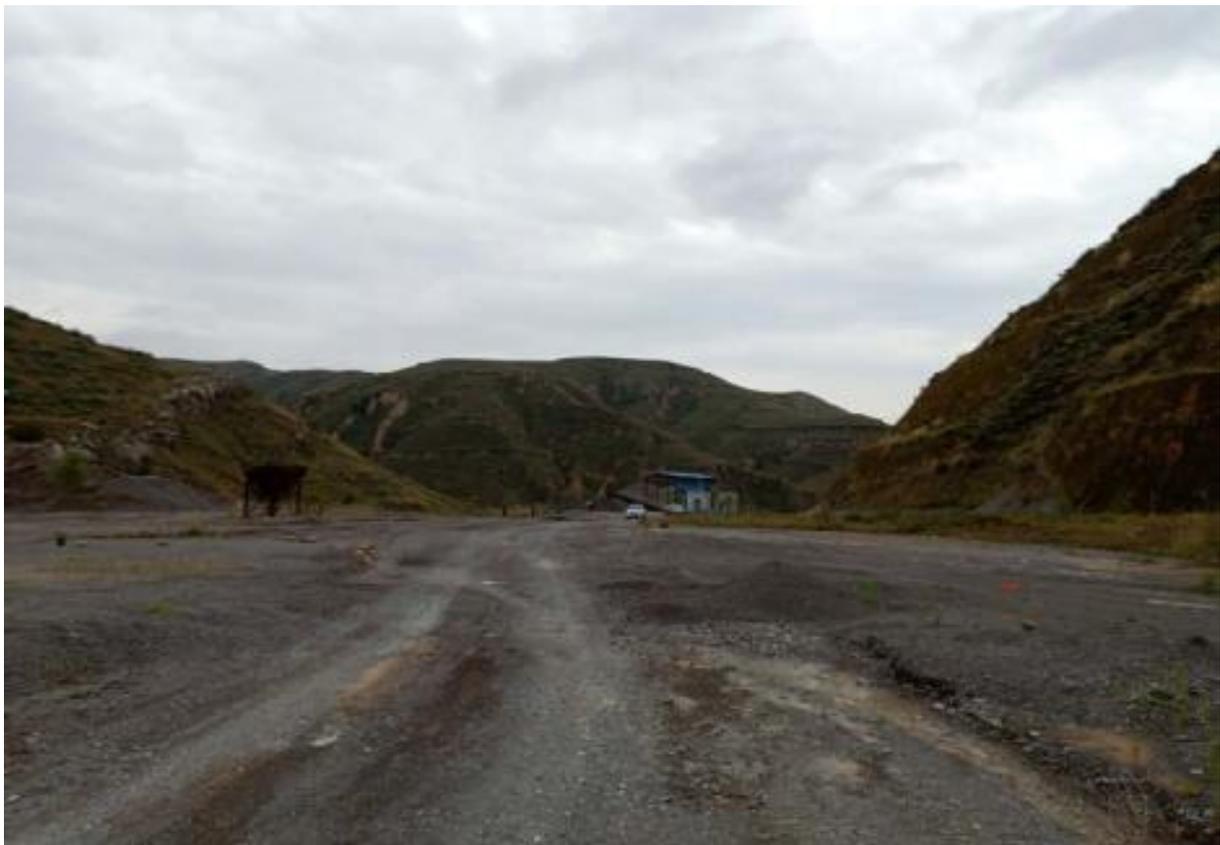
图 8-2-4 废弃采矿用地

柳林县宝丰矿业有限责任公司因单独处于沟道深处，故废弃采矿用地以太一废弃采矿用地南部为界，至矿区现状图所有中采矿用地均纳入本矿废弃采矿用地范围面积共计1.14hm²。地表经废渣堆放并平整形成，现状地表比较平缓，地形坡度在6°以下，现状受废渣平整地表无土层。因废弃采矿用地为柳林县宝丰矿业有限责任公司无序的机械活动或废渣堆放于场地外形成的废弃裸地区域，故纳入方案复垦责任范围。

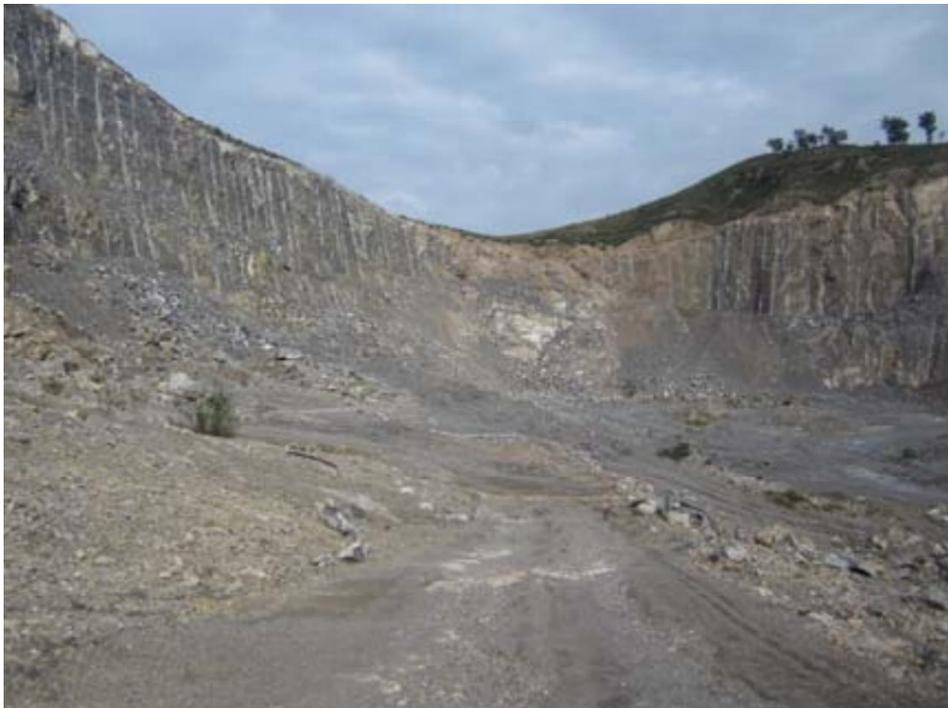
露天采场现状照片

露天采场长约 140m，宽约 20m，最大采深 30m，边坡坡面角 70-80°，采矿使原来的山坡高程降低，局部形成基岩陡壁。经现场调查，采场严重破坏原有生态系统，现场基岩裸露无植被覆盖。

根据调查，露天采场损毁植被面积 0.30hm²，均为无植被区（采矿用地）。损毁方式为挖损，损毁程度为重度，根据开发利用方案可知，西部已有露天采场及中部已有露天采场均未终了，拟开采范围包括上述范围，待开采终了后复垦。

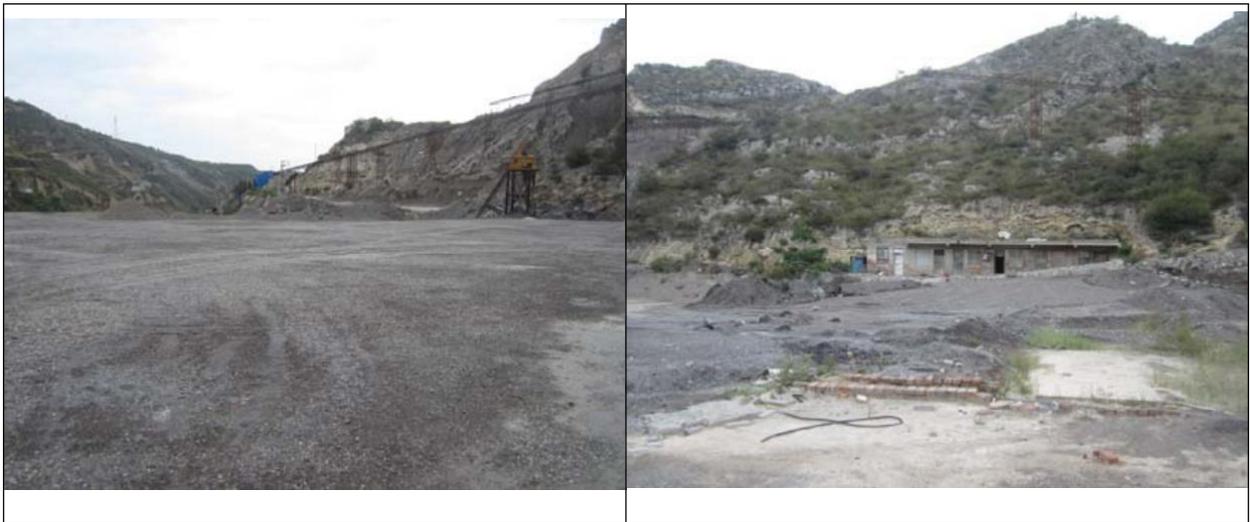
工业场地现状照片

地内主要设置有碎料加工场、成品堆放区、供配电室等，碎石加工场主要设备（施）有振动给料机、颚式破碎机、反击式破碎机、振动筛。场地标高为 1016-1024m，生产设备依地形高低趋势进行布置。因建设地面构筑物及人为机械活动等，直接破坏原土壤结构和地表植被，目前工业场地无植被覆盖。

根据现场调查，工业场地对地表植被的破坏为压占，破坏面积总计 0.12hm²，损毁植被类型均为无植被区（采矿用地），损毁方式为压占，损毁程度为重度，工业场地内无绿化措施。

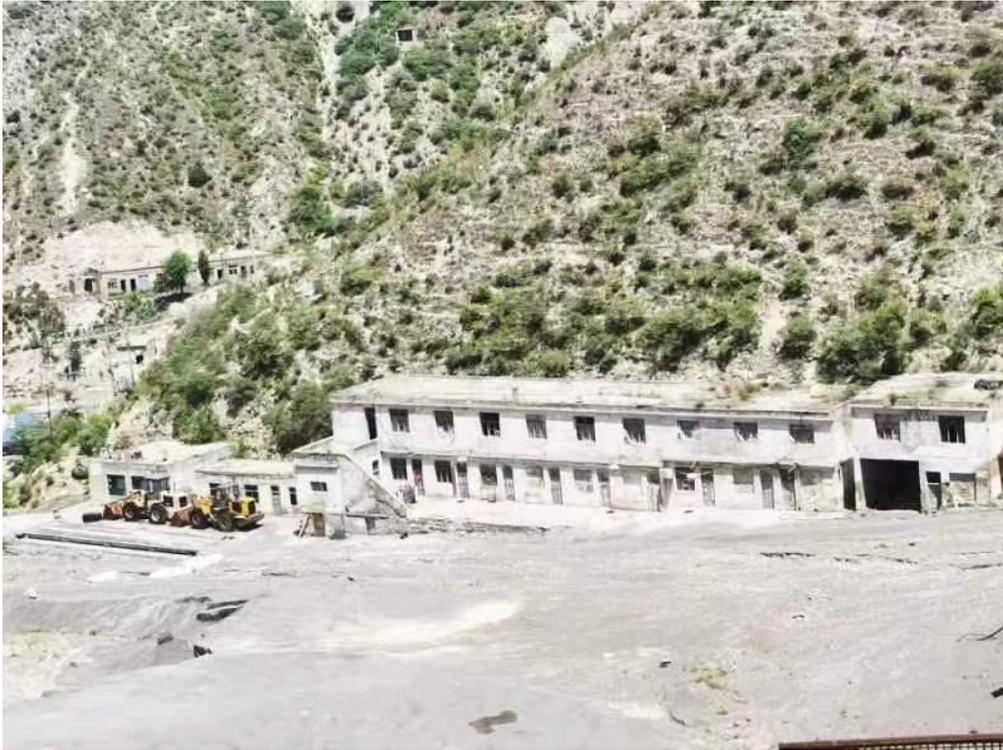
办公生活区现状照片

矿区办公生活区位于工业场地西北 100m，占地面积约 0.05hm²，地内修建有简易房供人员办公、食堂、宿舍使用。因建设地面构筑物及人为机械活动等，直接破坏原土壤结构和地表植被，

根据现场调查，办公生活区对地表植被的破坏为压占，破坏面积总计 0.05hm²，损毁植被类型均为无植被区（采矿用地），损毁方式为压占，损毁程度为重度，办公生活区内无绿化措施。

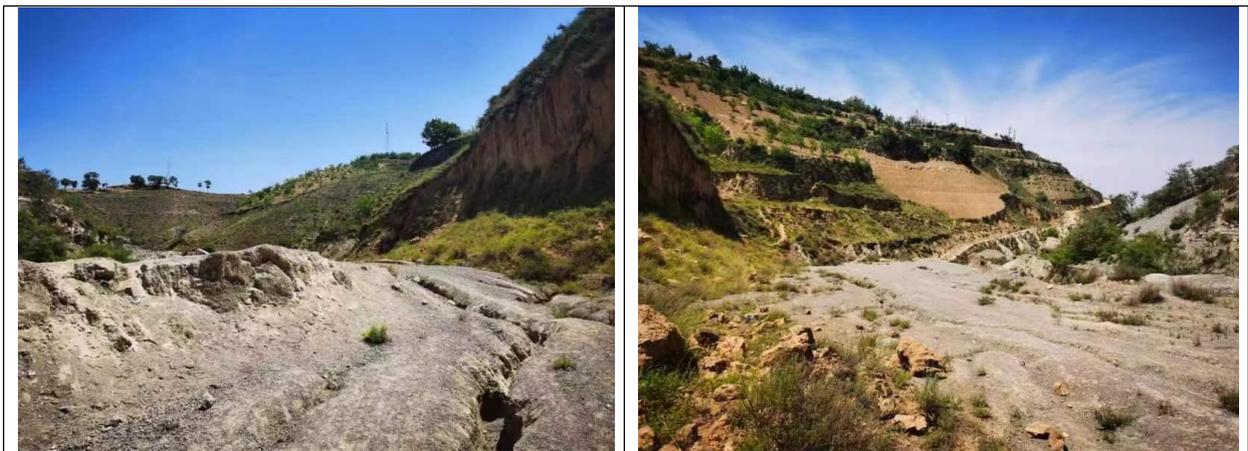
矿山现有道路总长约 250m，道路宽 4.0m，为碎石路面，矿山道路占地面积 0.1hm²。从采石场引接至本矿的工业场地内的破碎站。工业场地处现有连接 307 国道的简易公路，矿石的外运可直接利用该简易公路。

根据现场调查，矿山道路损毁植被面积 0.1hm²，均为无植被区（采矿用地），损毁方式为压占，损毁程度为重度，道路两侧无行道树绿化。

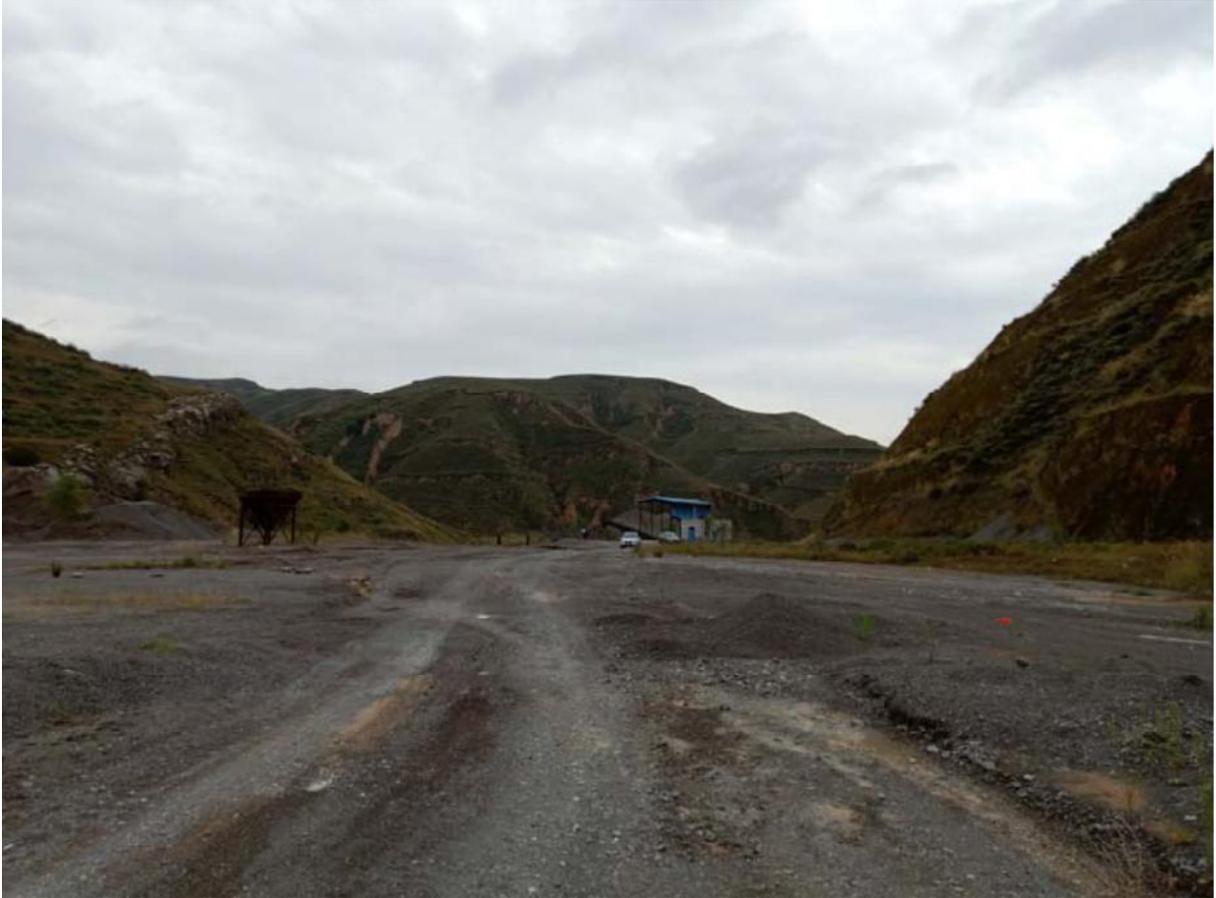
废弃场地现状照片

废弃采矿用地位于矿区外，为工业场地、办公生活区及矿山道路建设时临时占用遗留，面积总计为 1.14hm²，根据现状踏勘调查，废弃采矿用地为整合前废弃场地，地面无建筑，地表挖推区域内岩石裸露无植被，其他扰动较轻区域内植被生长与周边一致，

根据现场调查，废弃采矿用地损毁植被面积 1.14hm²，原有地表植被已破坏，损毁植被类型均为无植被区（采矿用地），损毁程度为重度，损毁方式为压占，目前尚未生态恢复。

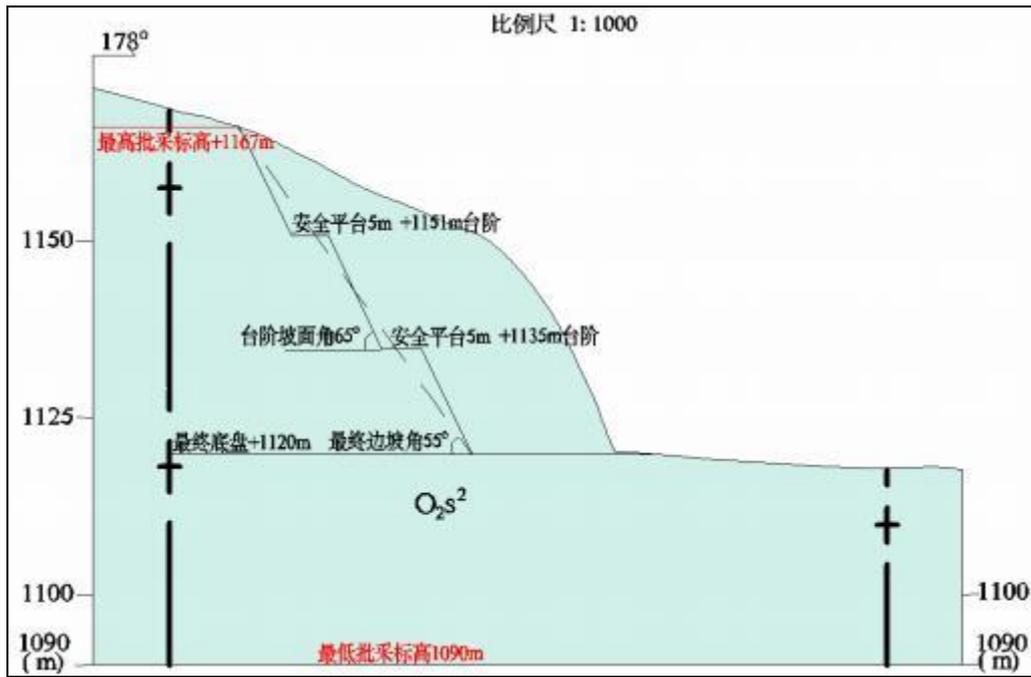
图 8-3-1 终了边坡示意图

评估区属溶蚀剥蚀低中山地貌，地势总体北、东部高，南部低，在北部首采工作面+1151m水平布置1个采场，开采顺序为由上而下、由北至南，沿地形等高线布置采掘工作面开采矿石，台阶高度为15-16m，最终边坡角为65°。全区露天开采结束后，将形成面积为0.76hm²的露天采场。近期将形成面积为0.72hm²的露天采场。

采场边坡由O_{2s}白云质灰岩、灰岩组成，岩层倾向165°，倾角4°，岩层近于水平，发育二组节理：第一组70°~80°∠80°~85°，密度一般2~4条/m，第二组160°~165°∠75°~80°，密度一般2~3条/m。采场西边坡W1-1坡向东偏北，坡向与地层倾向小角度斜交，采场边坡坡向与第一组节理小角度斜交，与第二组节理直交。采场北部边坡W1-2边坡坡向南，坡向与地层倾向小角度斜交，采场边坡坡向与第一组节理近于直交，与第一组节理近于同向。采场东部边坡W1-3边坡坡向西，坡向与地层倾向大角度斜交或反向，采场边坡坡向与第一组节理大角度斜交或反向，与第二组节理小角度斜交。上述终了边坡当节理裂隙局部密集发育时，岩体破碎，可能引发小规模的山体崩塌、滑坡，威胁对象为采掘机械和采场工人，2部铲车、挖掘机、运输车等，直接经济损失约200万元，受威胁人数15人左右，危害程度较严重。

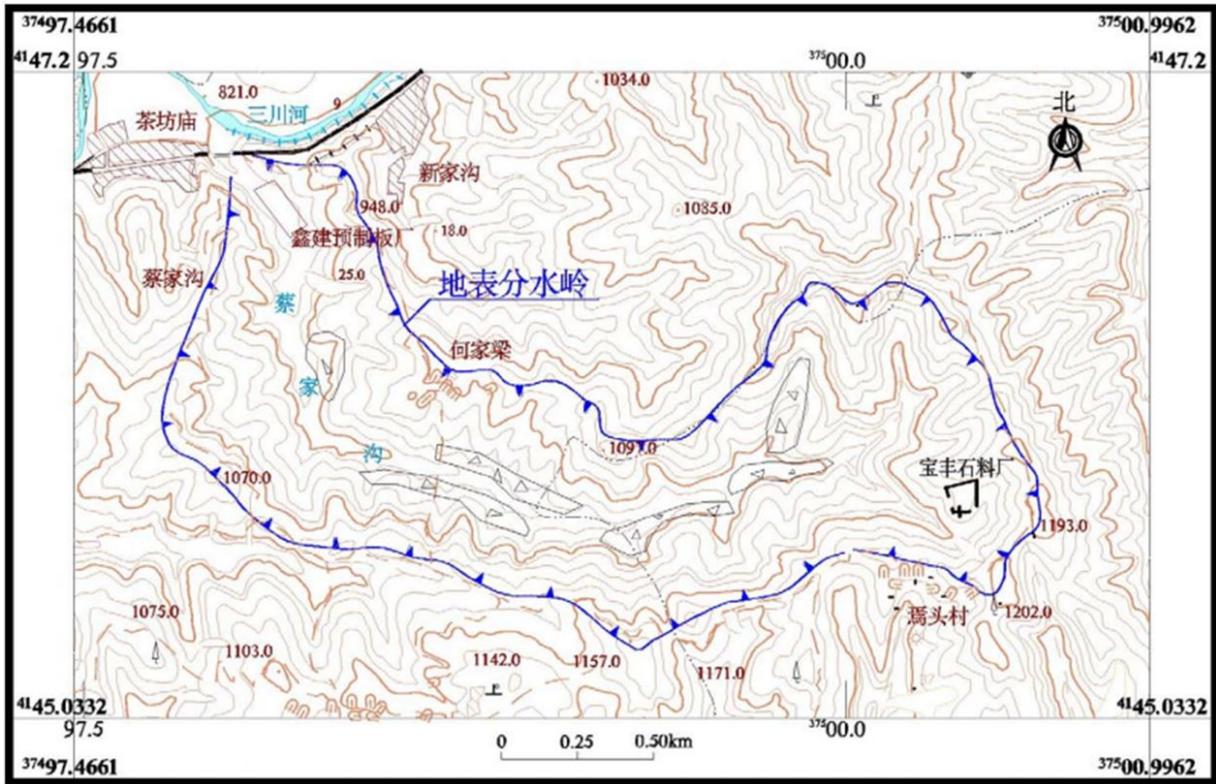
图 8-3-2 蔡家沟汇水范围图

潜在泥石流沟 N1：蔡家沟走向近东西，为季节性沟谷，平时干涸无水，雨季有暂时洪水流过，最高洪水位 0.8m 左右，主沟长 3.39km，流域面积 2.28km²，最大相对高差 372m，主沟纵坡降 1.5~11.0%，沟谷宽 15~100m，支沟较发育，谷坡高度一般 25~90m，坡度 30~70°，主沟上游及支沟以 V 型为主，下游以 U 型为主，评估区一带沟谷区已填方，地表岩性以奥陶系马家沟组灰岩等为主，局部覆盖第四系中上更新统黄土，沟谷两侧山坡上植被覆盖率 25~35%。

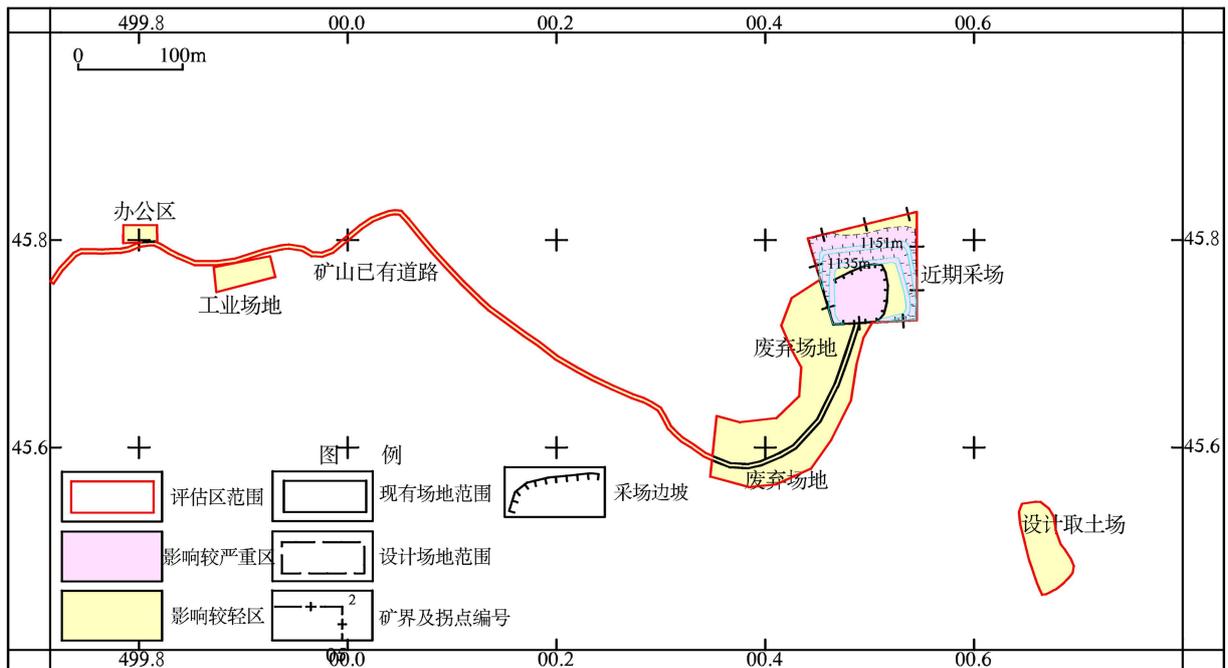
图 8-3-1-3 近期地质灾害危害程度预测评估图

根据《编制规范》附录 E，结合现状评估结果，预测评估认为，近期评估区内地质灾害影响程度分为“较严重区”和“较轻区”，“较严重区”位于露天采场，面积为 0.70hm²，其余区域地质灾害影响“较轻”，面积 1.87hm²。

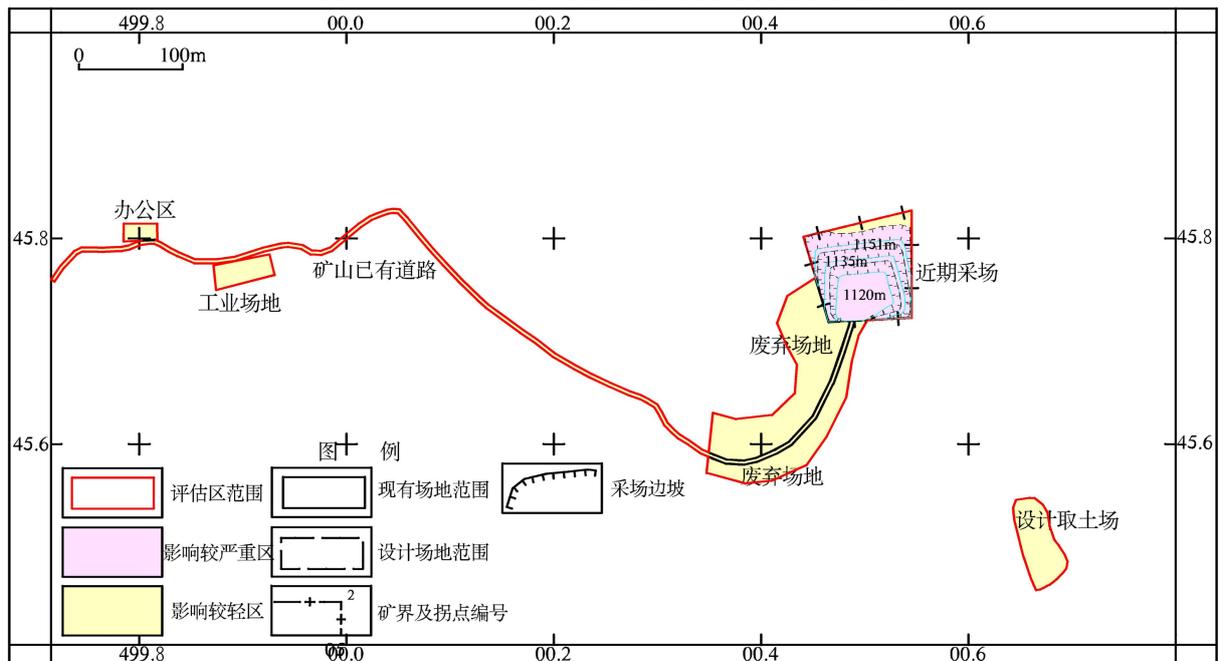
图 8-3-1-4 服务期地质灾害危害程度预测评估图

服务期评估区内地质灾害影响程度分为“较严重区”和“较轻区”，“较严重区”位于露天采场，面积为 0.76hm²，其余区域地质灾害影响“较轻”，面积 1.81hm²。

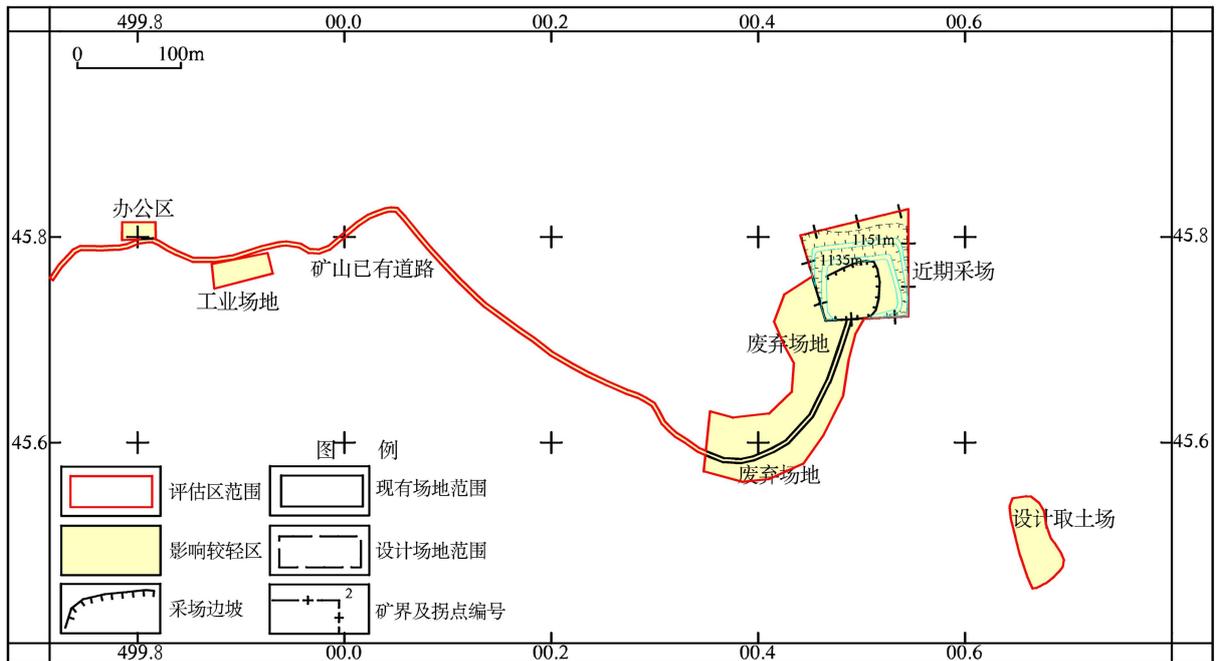
图 8-3-2-1 近期采矿活动对含水层影响预测评估分区图

评估区一带岩溶水水位标高 805m 左右，本矿批准开采标高为 1167-1090m，地势较高，本矿建筑石料用灰岩矿体位于奥灰水位之上，露天开采仅改变了采掘场周围降雨汇水形状和面积，露天开采破坏了透水而不含水岩层，改变了大气降水入渗补给条件，对地下水的补给、水量、水质及径流方式影响小。评估区内没有村庄分布，采矿对评估区及周围生产、生活用水影响程度较轻。

破坏为“较轻区”，面积 2.57hm²（见图 8-3-2-1、图 8-3-2-2）。

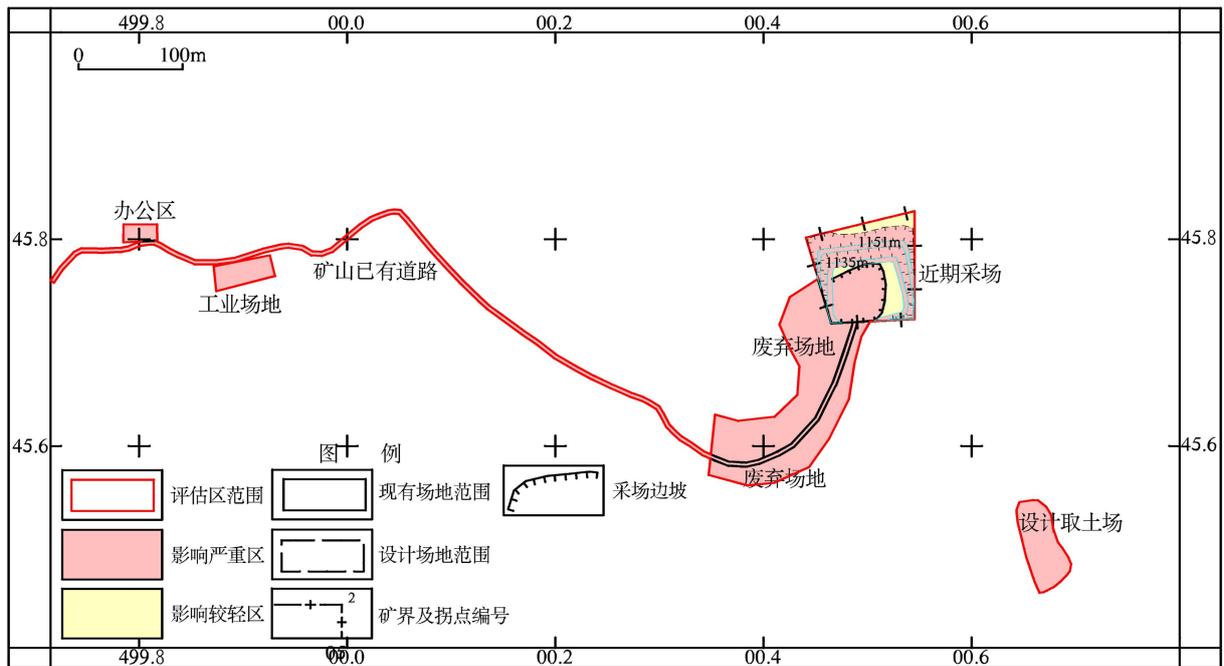
图 8-3-3-1 近期地形地貌景观影响预测评估图

根据《编制规范》附录 E，预测近期采矿活动对评估区地形地貌景观影响程度为严重区及较轻区。其中严重区分布于现有采场、近期采场、工业场地、办公生活区、废弃采场地、矿区道路及取土场，面积 2.39hm²；较轻区分布于其它区域，面积 0.18hm²。
