山西省柳林县宝丰矿业有限责任公司石灰
岩矿产资源开发利用和矿山环境保护与土地
复垦方案

矿山名称：柳林县宝丰矿业有限责任公司

编制单位：山西久鼎勘测设计有限公司

编制时间：二〇二四年九月

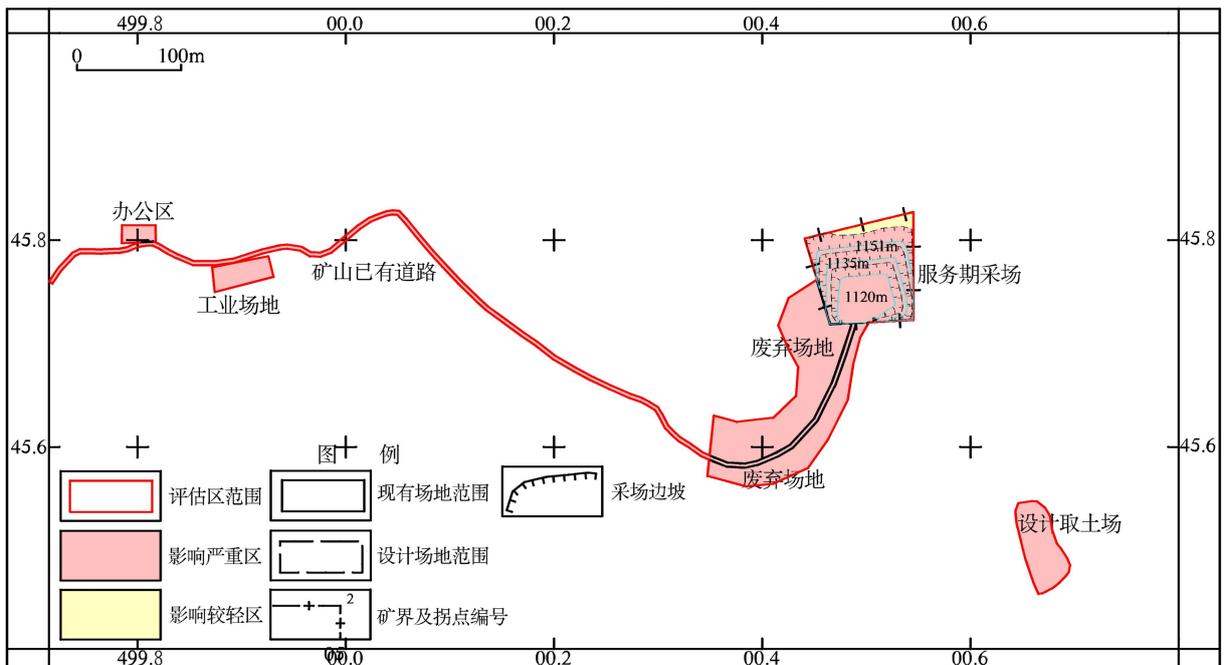
图 8-3-3-2 服务期地形地貌景观影响预测评估图

根据《编制规范》附录 E，预测服务期采矿活动对评估区地形地貌景观影响程度为严重区及较轻区。其中严重区：分布于服务期采场、工业场地、办公生活区、废弃采场地、矿区道路及取土场，面积 2.45hm²；较轻区：分布于其它区域，面积 0.12hm²。
