山西省兴县万峰石料有限公司建筑石料用石灰岩 矿资源开发利用和矿山环境保护与土地复垦方案

编制单位：山西鑫诚土地矿产咨询服务有限公司

编制时间：二〇二五年八月

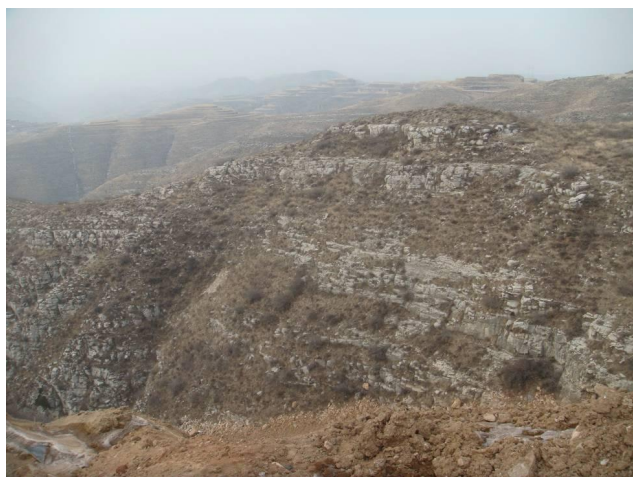
照片 2-1 项目区典型地形地貌照片

矿区地处吕梁山北部中低山区，地形切割较强烈，山势较为陡峻，沟谷发育。矿区内总体地势西北高东南低，最高点位于矿区西北部，标高 1325m，最低点位于矿区东南部，标高 1241m，相对高差 84m。地表出露奥陶系中统下马家沟组地层，整体地形坡度 20° - 35° ，矿区内植被为灌木林，地间生各类蒿草。

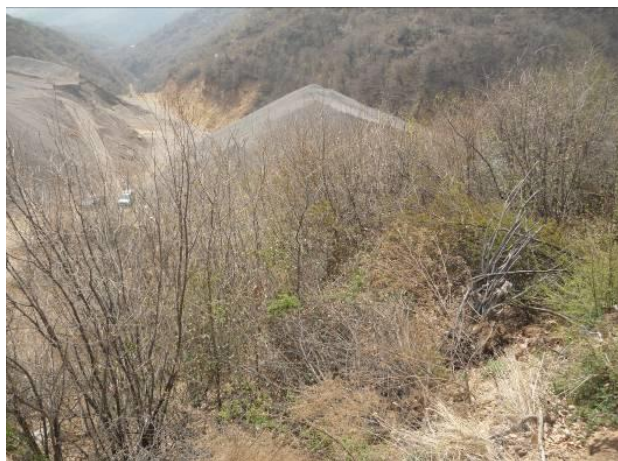
照片 2-3 项目区典型植被

根据《山西省植被类型图》及现场调查，项目区及周边地处暖温带落叶阔叶林带，主要以灌草类植被为主，有次生的针叶林，灌木也较多，主要有侧柏、油松、沙棘、丁香、黄刺玫；1400m 以下主要为生长禾本科及各类杂草，主要有羊茅草、狗尾草、沙棘、枸杞、酸枣、等旱生植被。植被覆盖率为 33.59%，植被覆盖中等偏低。

阴坡植被覆盖率明显高于阳坡。自然植被覆盖率为一般水平，物种较为丰富，植被覆盖率 35%~55%。矿区所在地周边的人工植被主要为农作物，有小麦、玉米、谷子、豆类等。

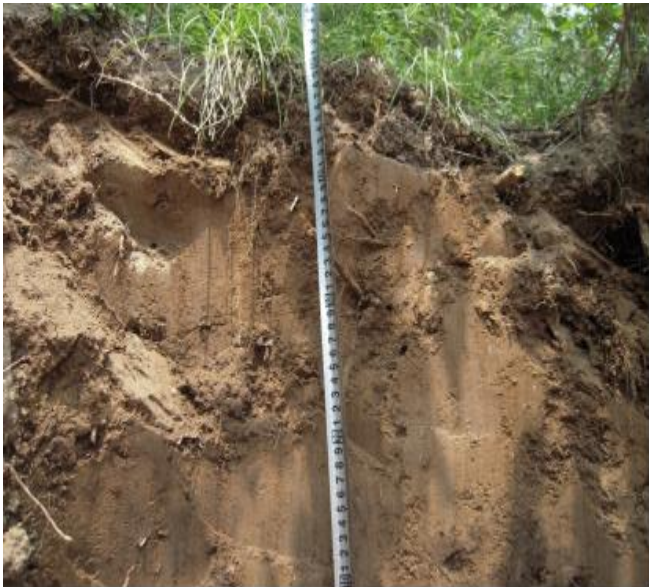
照片 2-5 林地土壤剖面

影响区内其他林地面积为 0.5904hm²，植物种类主要为油松、侧柏，还有次生灌丛、酸枣、荆条及附生各种蒿草，植被覆盖率约 20%~25%，郁闭度为 0.15，占总面积的 14.96%。影响区林地土壤剖面 2025 年 7 月采自影响区奥家湾乡交口村-227 号图斑。林地土壤剖面见照片 2-5。

土壤类型	黄绵土	地类名称	其他林地
权属	奥家湾乡交口村	图斑编号	227

影响区内林地地形多为山地、坡地，成土母质为黄土。土壤呈淡棕色，土壤质地为粉砂壤土，砂粒、屑粒或块状结构。土壤剖面分层性不明显，植被根系较发达。表土层有机质含量约为 6.65g/kg，全氮含量约 1.153g/kg，有效磷含量约 10.236mg/kg，速效钾含量约 118.367mg/kg，pH 值在 7.65 左右；林地土壤理化性质具体见下表 2-4。

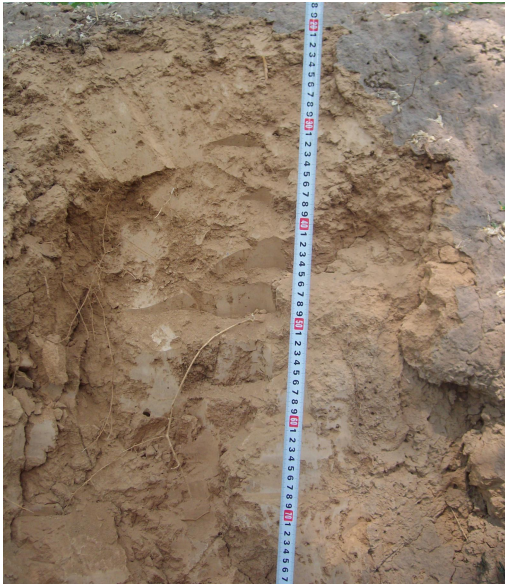
</div> <p>照片 2-6 草地土壤剖面</p>

项目区范围内其他草地土壤厚度变化较大，表层土壤质地较轻，主要为自然演替形成的野生群落，主要着生有羊茅草、狗尾草、白羊草、大披针叶苔草等，总郁闭度约 0.55，面积 0.1202hm²，占总面积的 3.04%。地表有薄层腐殖质，土壤贫瘠。成土母质以黄土母质为主，土壤肥力较差，土地生产力能力较低。土壤呈灰黄色和黄棕色，团粒、屑粒或块状结构。表土层有机质含量约为 5.35g/kg，全氮含量约 0.597g/kg，有效磷含量约 5.836mg/kg，速效钾含量约 87.54mg/kg，pH 值在 7.68 左右；影响区其他草地土壤剖面 2025 年 7 月采自影响区奥家湾乡二十里铺村-919 号图斑。其他草地土壤剖面见照片 2-6。

土壤类型	黄绵土	地类名称	草地
权属	奥家湾乡二十里铺村	图斑编号	919
<div>

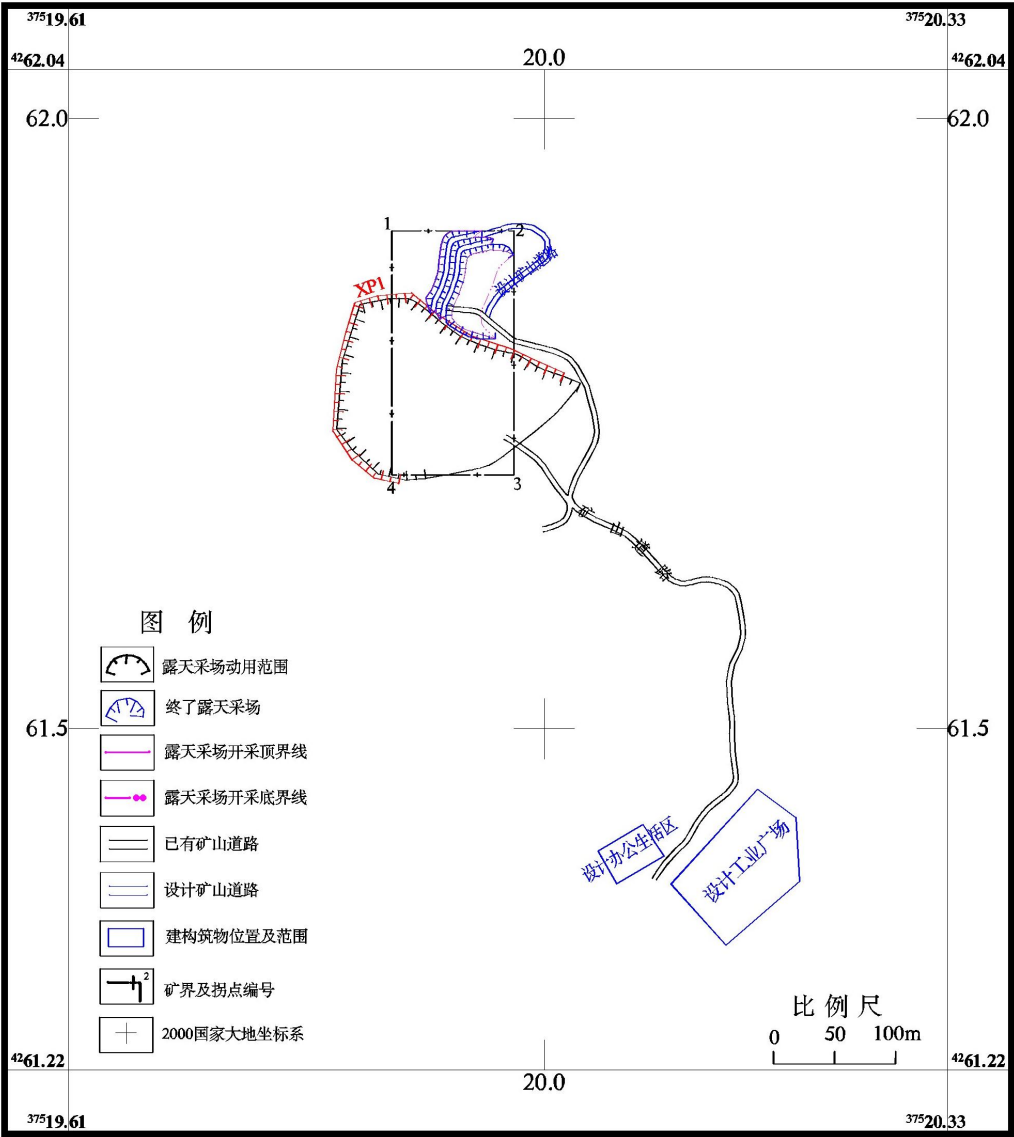
图3-2 工程平面布置图

设计工业广场位于矿区东南部直距约 350m 处的山坡平坦地段，位于道路南侧，占地面积 0.7490hm^2 ，设计场地整平标高 1205m，场地外侧与地形自然相接，边坡坡角小于 45° ，场地无高陡边坡。场地内主要设置有成品料场、破碎筛分车间、供配电室等，场地建筑面积约 950m^2 。

由于吕梁市炸药实行现场实地供应，故矿区不设炸药库。具体布置详见矿山总平面布置图。

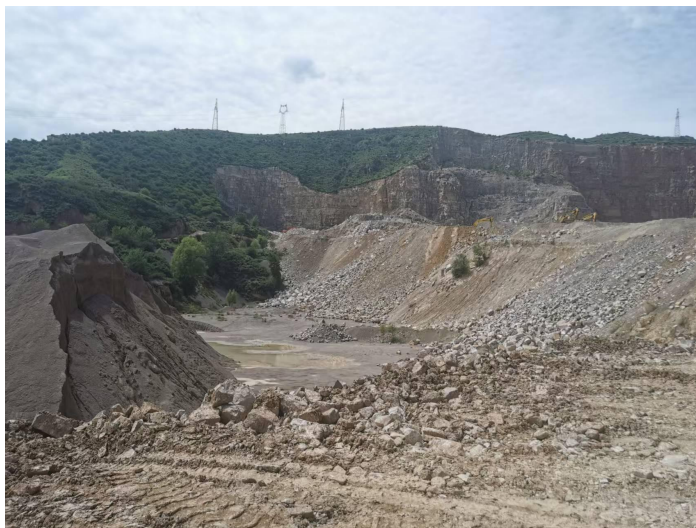
照片 8-1 XP1 不稳定边坡

经现场调查，评估区未发现地裂缝、地面塌陷、崩塌、滑坡、泥石流地质灾害。兴县万峰石料有限公司于 2009 年 12 月首次取得该采矿权，并于 2011 年 8 月开始投产，矿山 2011-2013 年进行开采，已形成采场面积约 1.9144hm^2 。经过开采在矿区中南部形成了一处岩质边坡 XP1。

XP1 不稳定边坡：位于评估区中南部原露天采场，不稳定边坡长约 369m，坡宽约 15m，不稳定边坡最大高度约 80m，边坡坡向 135° ，坡度 $45^\circ - 85^\circ$ ，坡体岩性为奥陶系中统下马家沟组石灰岩，边坡岩体节理、裂隙较发育，节理裂隙一部分为原生节理裂隙，一部分为开采时产生的次生裂隙，岩层倾向与边坡方向斜交，坡体裂隙发育，岩体较破碎，局部存在危岩体。现状条件下，未发现崩塌地质灾害，但存在崩塌地质灾害隐患。（见照片 8-1）。

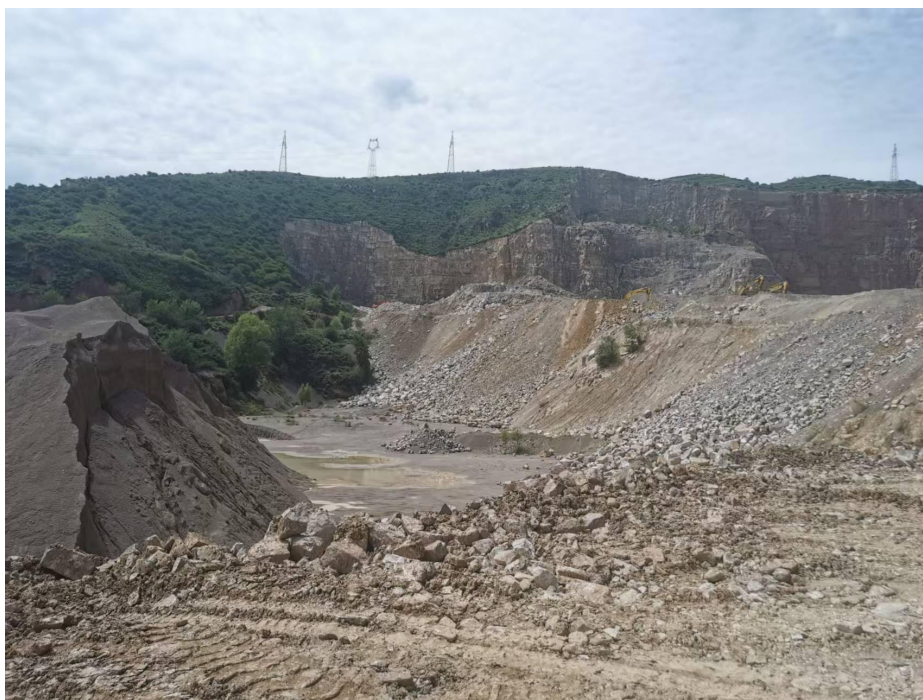
照片 8-2 采场破坏现状

根据现场调查，在矿区内共形成一处较大露天采场，总面积 1.9144hm²，采场东西长约 298m，南北长约 151m，采场内有一处高陡边坡，最大高度约为 80m，坡度 45° -85°。露天采场破坏了草丛，破坏程度为重度，见照片 8-2、表 8-11。

目前矿方未对采场进行生态恢复治理，采场范围内山体损坏破坏严重，植被消失殆尽，岩石裸露，场地水土流失现象严重。

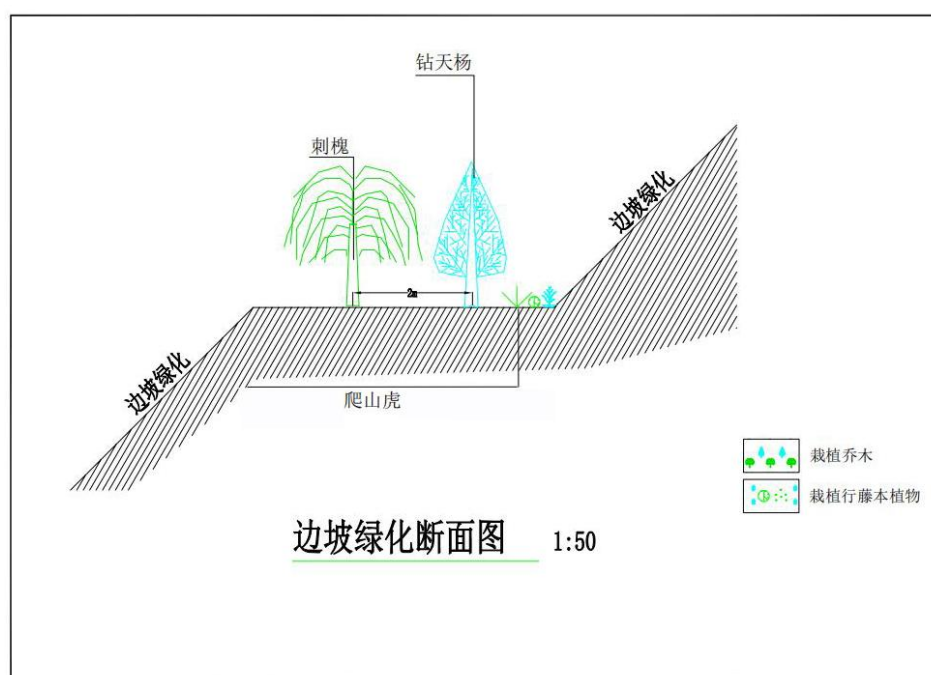
图 11-4 边坡绿化断面图

矿山生产至闭坑时，设计露天采场边坡坡脚处共需栽植新疆杨 157 株、刺槐 157 株，土地复垦工程中已设计栽植爬山虎，生态环境治理工程不再重复设计。
