山西省兴县万达石料有限公司建筑石料
用石灰岩矿资源开发利用和矿山环境保
护与土地复垦方案

矿山名称：兴县万达石料有限公司

编制单位：山西鑫诚土地矿产咨询服务有限公司

编制时间：二〇二五年八月

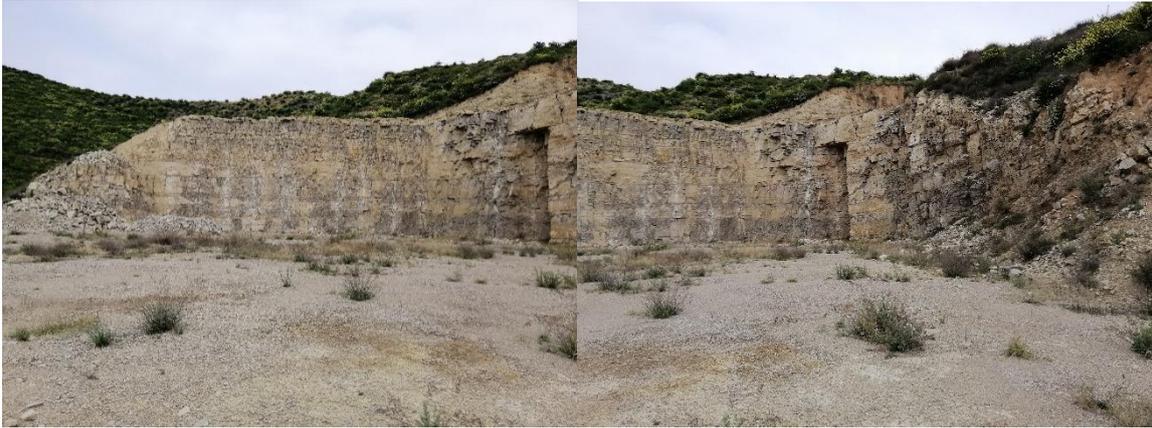
受露天采矿活动的影响，在矿区内西部形成 1 处已有露天采场，已有露天采场东西长约 120m，南北宽 90m，开采标高 1347.29-1394.21m，最大开采高度为 46.92m，面积约 0.78hm²，见照片 1、照片 2。

照片1 已有露天采场（镜向W） 照片2 已有露天采场（镜向N）
矿区露天采场均有土石路面相连，矿山道路沿山坡平缓处通向外部道路。

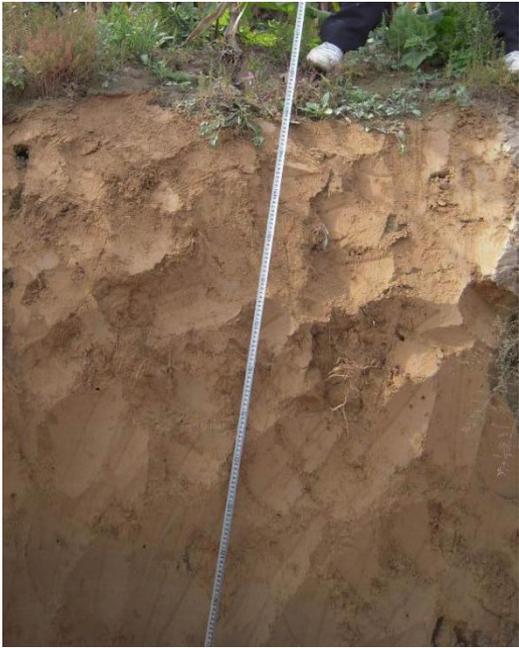
表 2-3-2 影响区耕地土壤剖面

土壤类型	褐土
	权属	陈家圪台村
	地类	旱地
	图斑编号	0629
	时间	2025 年 6 月
	种植作物	主要农作物：玉米

耕地土壤以褐土为主，表土层厚度 60—80cm 左右，土壤 pH 值在 7.58-7.80 之间，其中剖面结构如下：

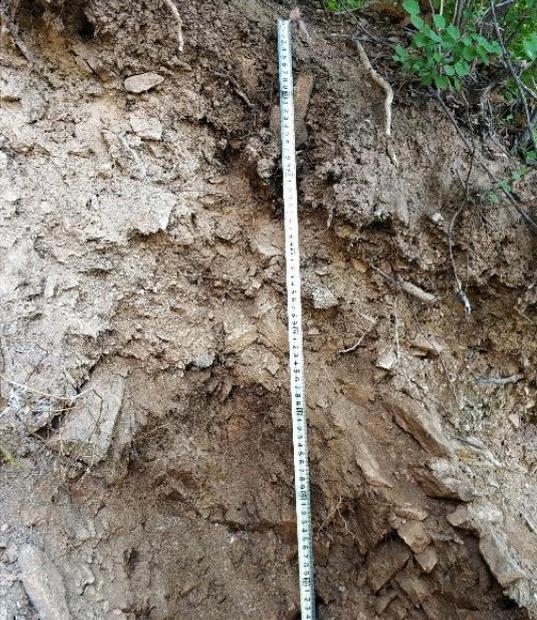
表 2-3-4 影响区林地土壤剖面

土壤类型	褐土
	权属	陈家圪台村
	地类	灌木林地
	时间	2025 年 7 月
	图斑编号	0608
	主要植被	灌木：主要有刺槐、沙棘、荆条等。

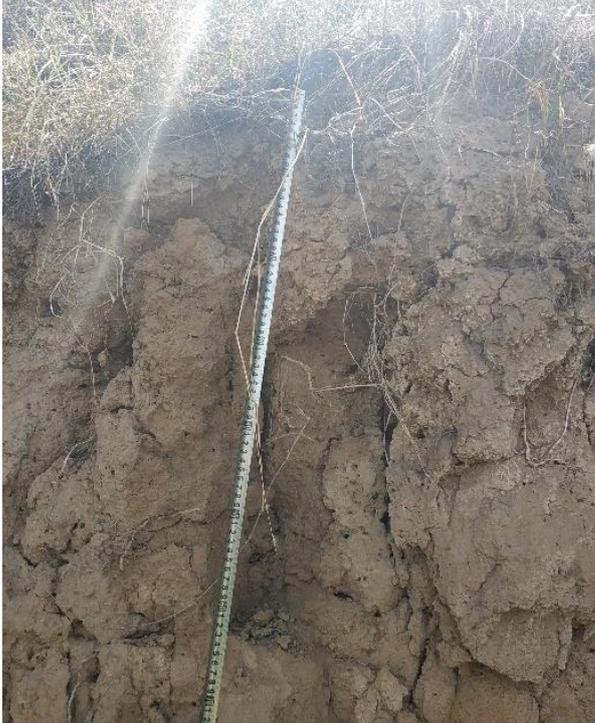
表 2-3-6 影响区草地土壤剖面

土壤类型	褐土
	权属	陈家圪台村
	地类	其他草地
	图斑编号	0617
	时间	2025 年 6 月
	主要植被	蒿类、苔草、无芒雀麦等。

草地土壤剖面取自陈家圪台村其他草地，地形为黄土丘陵坡地。总体土层厚度 10-15m，土壤 pH 值 7.52 左右。

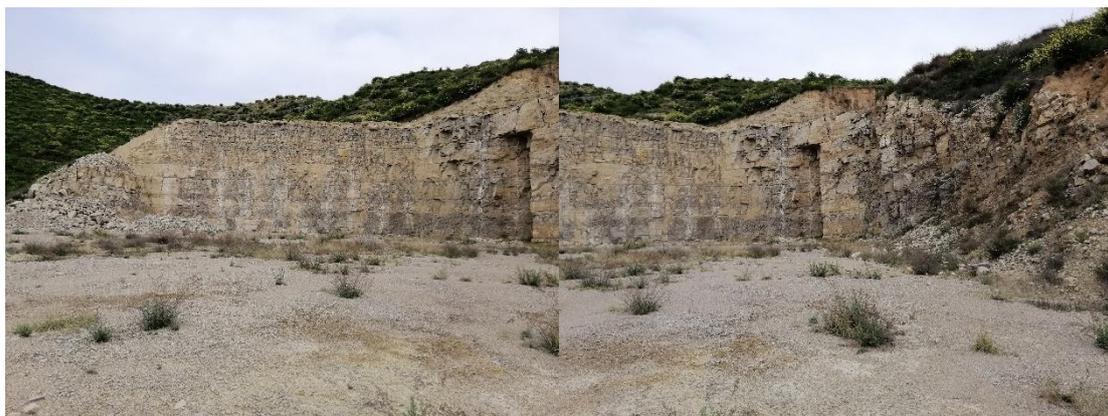
兴县万达石料有限公司于 2010 年 11 月首次取得该采矿权,并于 2011 年 3 月开始基建,矿山 2011-2012 年为边基建边生产,经过 2 年的开采,矿区范围内形成 1 处已有露天采场边坡。已有露天采场东西长约 120m,南北宽 90m,开采标高 1347.29-1394.21m,最大开采高度为 46.92m,坡面近直立,开采时间为 2011 年 3 月-2012 年底。采坑形成的边坡类似圈椅状(见照片 8-1、8-2),边坡近似直立,为岩质边坡,坡体岩性为奥陶系中统下马家沟组灰岩,由于爆破振动的影响,岩石解理较发育,现状条件下,未发现崩塌地质灾害,但存在崩塌地质灾害隐患。现状评估地质灾害危险性小。

照片 8-1 W1 不稳定边坡（镜向 W）

照片 8-2 W1 不稳定边坡（镜向 N）

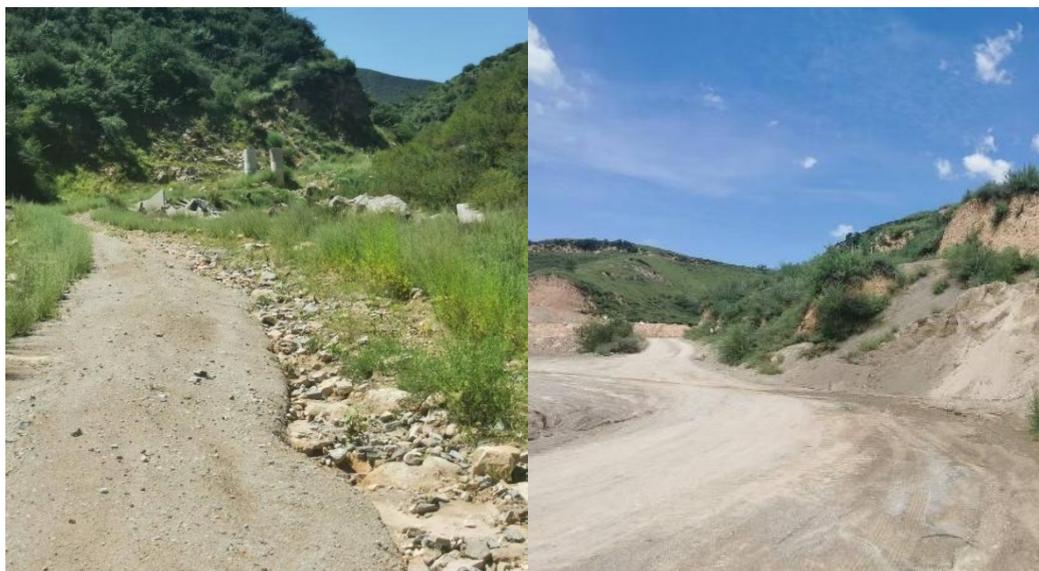
照片 8-3 已有矿山道路

兴县万达石料有限公司工业场地尚未建设，目前已有的压占损毁为已有矿山道路压占损毁，已有矿山道路长度 1040m，路面宽度约 5m，碎石路面，占地面积 0.52hm²。

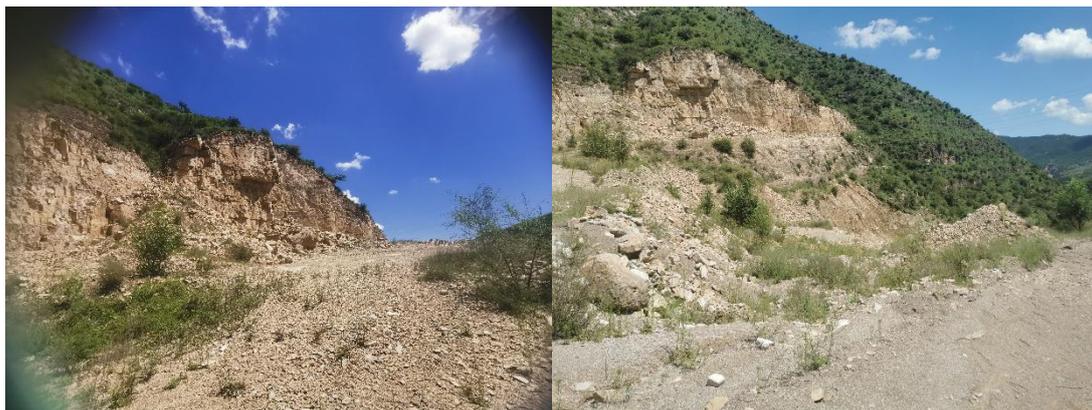
照片 8-4 已有露天采场（北部采场）

矿山范围内有 1 处露天采场，为历史民采造成，面积 2.36hm²，已有露天采场形成于 2011-2012 年左右，损毁程度为重度。

已有露天采场北部区域植被破坏殆尽，与设计露天采场重复损毁，南部区域尚有部分植被保留，地表覆盖有堆渣，堆渣厚度 0.2~1m 左右，超出矿界部分后期不再开采。

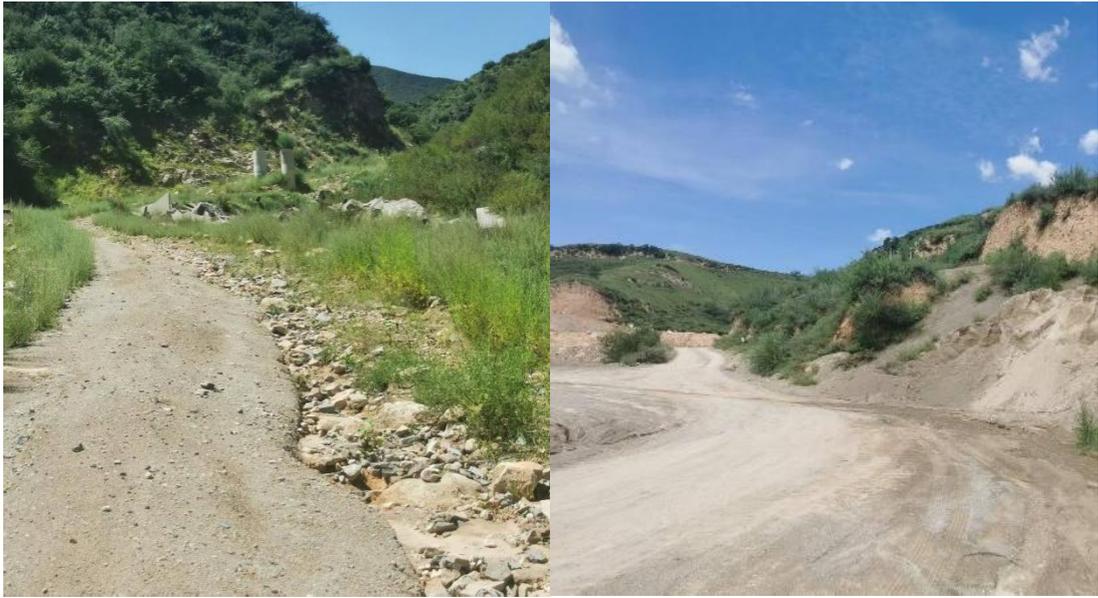
照片 8-3 已有矿山道路

矿区已有运输道路基本沿沟谷内原有地形建设，对原有地形地貌景观破坏较小，道路两侧未进行绿化。修建道路需进行一些挖填方修整工程，现状条件下矿山道路破坏了原有的植被，破坏植被类型为灌丛，破坏程度为重度，破坏面积0.52hm²，生物多样性减少严重。

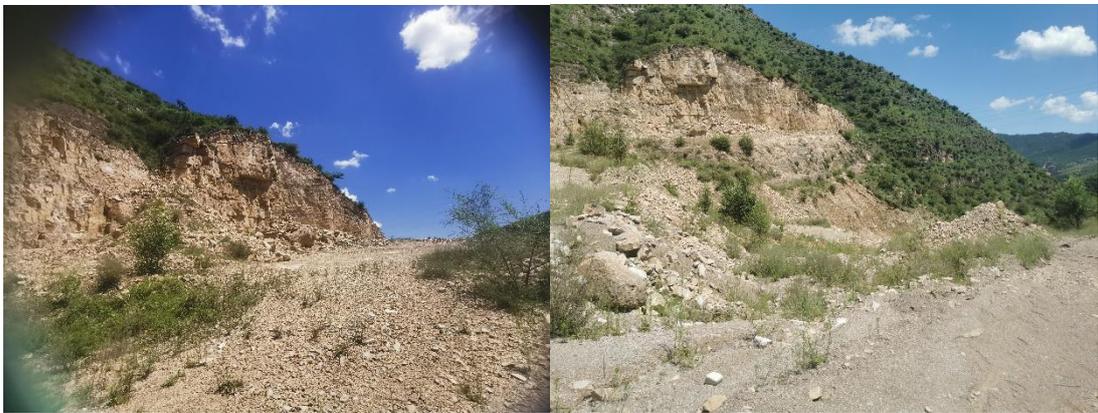
照片 8-4 已有露天采场（北部采场）

已有露天采场位于矿区南部，面积 2.36hm²，呈多阶段台阶状，建设范围受长期人为影响，自然植被稀疏，无植被分布；采矿活动损毁了土地，使原有植被完全遭到破坏，植被难以自然恢复。已有露天采场对生态环境的破坏严重，破坏植被类型为灌丛，破坏程度为重度，破坏面积 2.36hm²，生物多样性减少严重。
