# 山西省交口县山西福斯成矿业有限公司 铁矾土矿资源开发利用和矿山环境保护与 土地复垦方案

项目单位：山西福斯成矿业有限公司

编制单位：山西星辰地质勘查有限公司

编制时间：二〇二二年六月

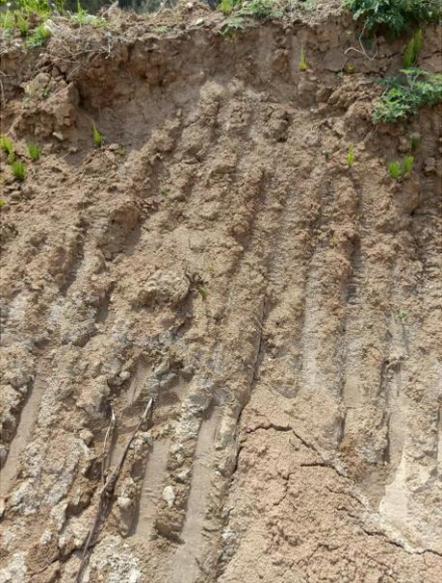
土壤类型	黄绵土
	权属	王家庄村
	地类	旱地
	图斑编号	0011
	种植作物	主要农作物有：玉米、谷子、大豆、薯类等

耕地土壤剖面 2022 年 5 月取自项目区王家庄村-0011 号图斑，种植农作物为玉米。根据访问调查，当地耕地土体厚度约在 12-30m 左右，耕作层厚度约 16-25cm，土类为黄绵土，通透性良好，耕性良好，其剖面主要性状：

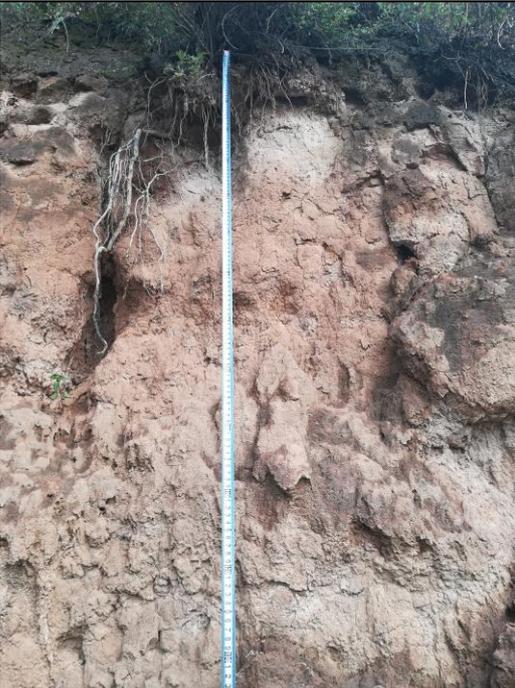
土壤类型	黄绵土
	权属	川口村
	地类	灌木林地
	图斑编号	0325
	主要植物	灌木：沙棘、酸枣、黄刺玫、荆条等

林地土壤剖面 2022 年 5 月采自川口村-0325 号林地，树种为沙棘、酸枣、黄刺玫、荆条等，下部着生白羊草和各种蒿草，其剖面主要性状：

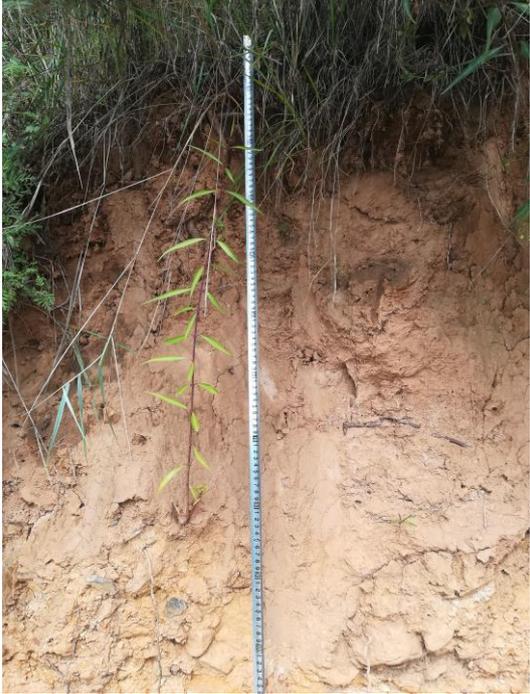
土壤类型	黄绵土
	权属	川口村
	地类	其他草地
	图斑编号	0063
	主要植物	白羊草及各种蒿草为主。

草地土壤剖面 2022 年 5 月采自项目区川口村-0063 号图斑的其他草地,多处于坡面,土层厚度约 8-50m,土壤通透性较好,保水保肥能力较差,总体肥力较低。其剖面主要性状:

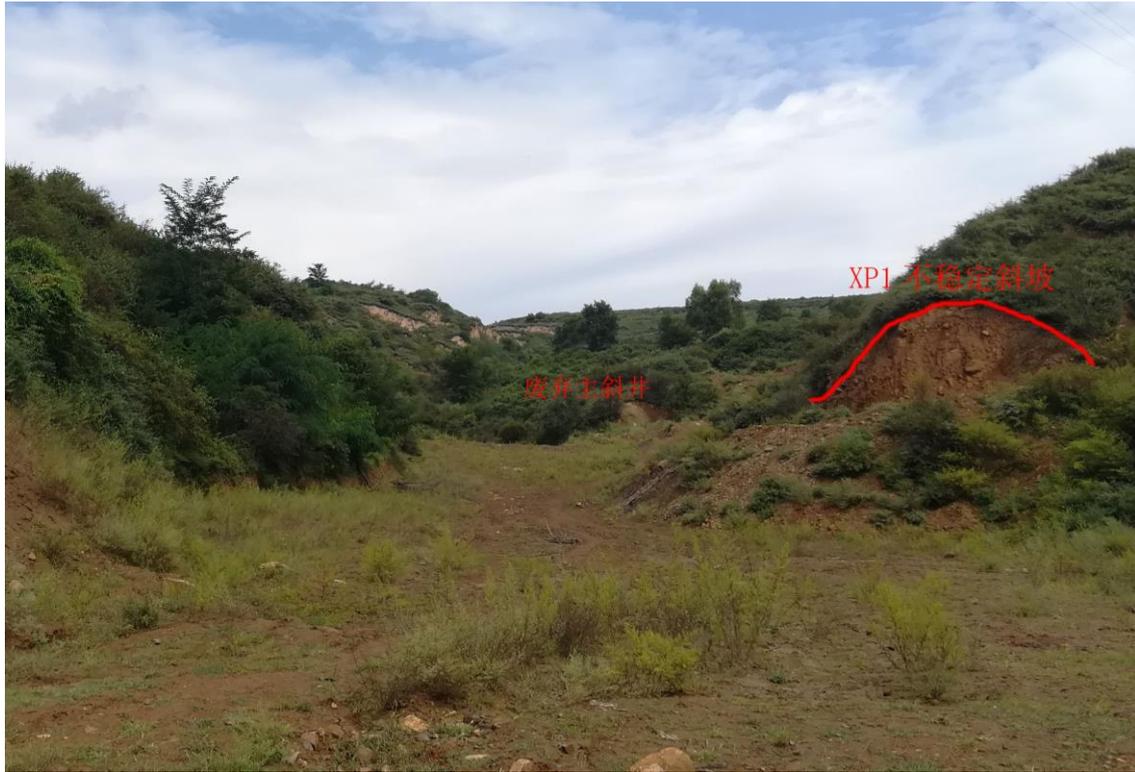
照片 8-2-1 废弃主斜井东南方 5m 处不稳定斜坡 XP1

**XP1:** 位于废弃主斜井东南方 5m 左右，边坡走向西北-东南，坡向西南，长度约 10m，高约 6m，坡度约 70~80°，坡体岩性为黄色及浅棕红色粉土和粉质粘土夹棕红色古土壤层，局部含钙质结核及砾石存在，粒径 2~30mm，含量一般 5%，均匀，具大孔隙，坡体岩性结构松散，该边坡主要为人工修建矿山道路切坡开挖造成，破坏了边坡稳定性，发育程度中等；现状下未发生崩塌、滑坡地质灾害，但存在崩塌、滑坡隐患。（照片 8-2-1）

XP1：位于废弃主斜井东南方 5m 左右，边坡走向西北-东南，坡向西南，长度约 10m，高约 6m，坡度约 70~80°，坡体岩性为黄色及浅棕红色粉土和粉质粘土夹棕红色古土壤层，局部含钙质结核及砾石存在，粒径 2~30mm，含量一般 5%，均匀，具大孔隙，坡体岩性结构松散；形成机制主要为人工切坡开挖修建矿山道路形成的高陡边坡，预测在降雨、地震等自然因素影响下可能引发崩塌、滑坡地质灾害，发育程度中等；可能会对矿山道路行人及车辆造成威胁，受威胁人数约 2~5 人，潜在经济损失约 20 万元，地质灾害危害程度小，危险性小。（见剖面图 8-3-1）

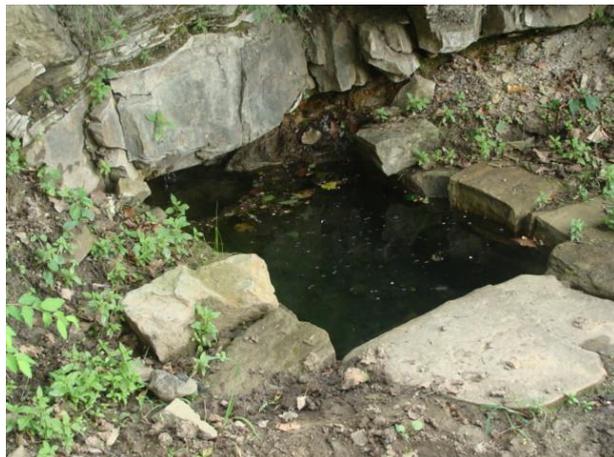
照片 8-2-4 庄上村泉水

庄上村泉水：坐标为 (X=4086062.253, Y=37525424.034)，泉水水位标高 1302m，流量为 0.0032m<sup>3</sup>/s，位于石炭系上统太原组二段底部 (K2 砂岩) 裂隙含水层，根据调查访问，泉水水位及流量随季节性变化明显，但基本能够满足该村生产、生活用水。

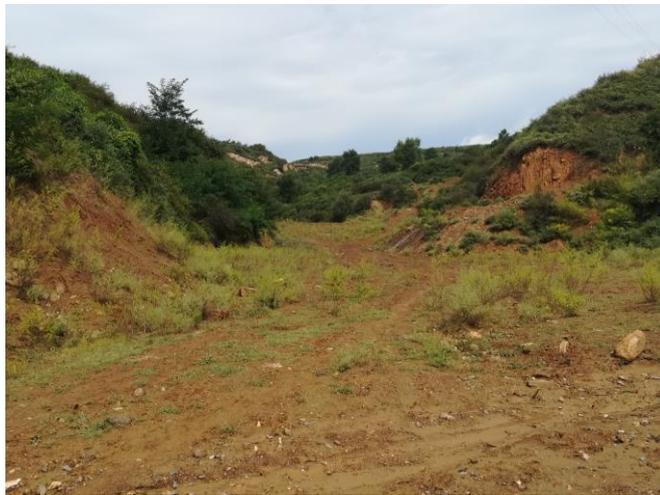
照片 8-2-6 废井口次生裸地

本矿始建于 2007 年，曾开拓主副井建设，由于长期停建，该工程已有巷道冒落严重，井口现已封闭。由于资金及市场原因停止建设，该矿至今处于停顿状态，矿区内没有形成采空区井口周边均无建筑物分布。其中南部原副井周边已开垦成耕地，由当地居民耕种，本方案利用的三调图中也为耕地，北部原主井井口周边无建筑物分布，但周边为次生裸地状态，局部衍生草本。面积 0.08hm<sup>2</sup>。

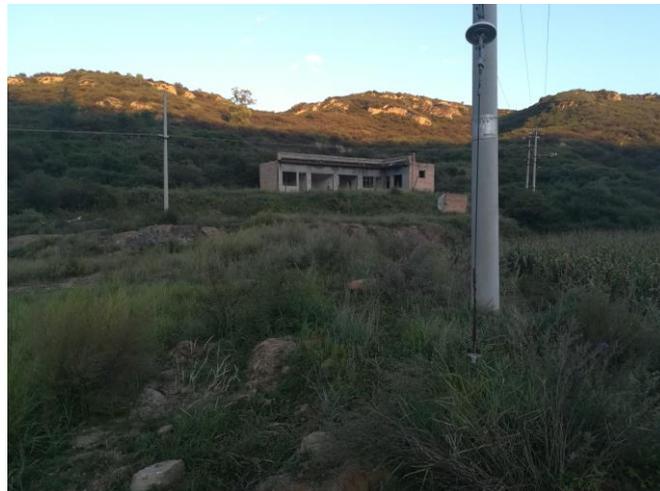
照片 8-2-7 办公生活区（后期原址重建）

该矿历史上曾在副井东南部修建过生活区，现状残余一处房屋，据矿方介绍，后期本矿开采时将原址重建，占地面积为 0.11hm<sup>2</sup>。现状损毁地类为农村宅基地。办公生活区地处沟道，底部土壤为局部出露直径 10-20cm 块石或卵石。砾石含量大于 30%。

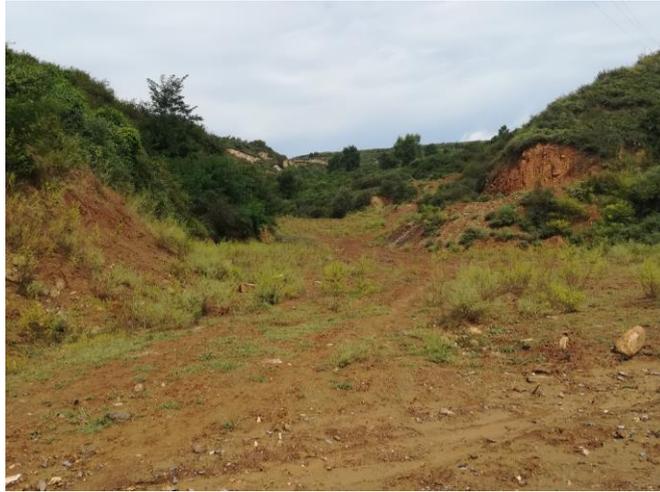
照片 8-2-8 废井口次生裸地

本矿始建于 2007 年，曾开拓主副井建设，由于长期停建，该工程已有巷道冒落严重，井口现已封闭。井口周边均无建筑物分布。原主井井口周边为次生裸地状态，局部衍生草本，面积 0.08hm<sup>2</sup>。场地建设时破坏了植被类型全部为灌丛，破坏程度为重度。

现状地表已局部衍生草本，但覆盖度较低，且处于沟道中，原裸露的土地，受冲刷后松散可蚀物量较建设前增加，土壤侵蚀程度由原建设前沟道土壤侵蚀模数值为 2500t/km<sup>2</sup>.a 升至 3000/km<sup>2</sup>.a。
