山西省石楼县东泰石灰岩加工厂建筑 石料用石灰岩矿资源开发利用和矿山 环境保护与土地复垦方案

矿山名称：石楼县东泰石灰岩加工厂

编制单位：中国冶金地质总局第三地质勘查院

编制时间：二〇二二年二月

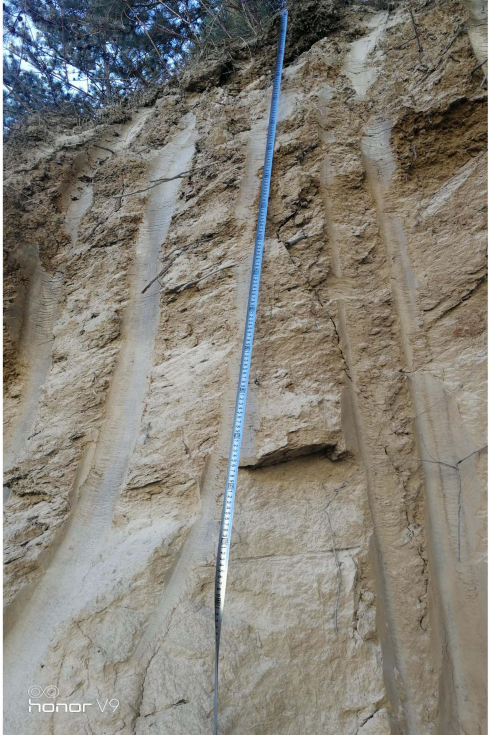
照片 林地土壤剖面

主, 约占各级颗粒总数的 60%左右, 60cm 以内土壤容重在 1.25~1.45g/cm³, 总孔隙率 35~55%, 通气孔隙最高可达 35%; 透水速度大于 0.4mm/min。其剖面主要性状: 表土层 0~15cm, 颜色褐色, 有机质含量 0.68%左右; 心土层 15~90cm, 淋溶层, 颜色褐色。形成土壤一般为中壤—重壤, 紧实, 有轻微淀积作用, 有一定数量的植物根系分布。林地土壤理化性质具体见下表 2-3-2。

土壤类型	淋溶褐土
	权属	石陵县东山林场(集体)
	地类名称	有林地
	图斑编号	0174
	主要植被	主要树种油松、侧柏、白皮松、刺槐等

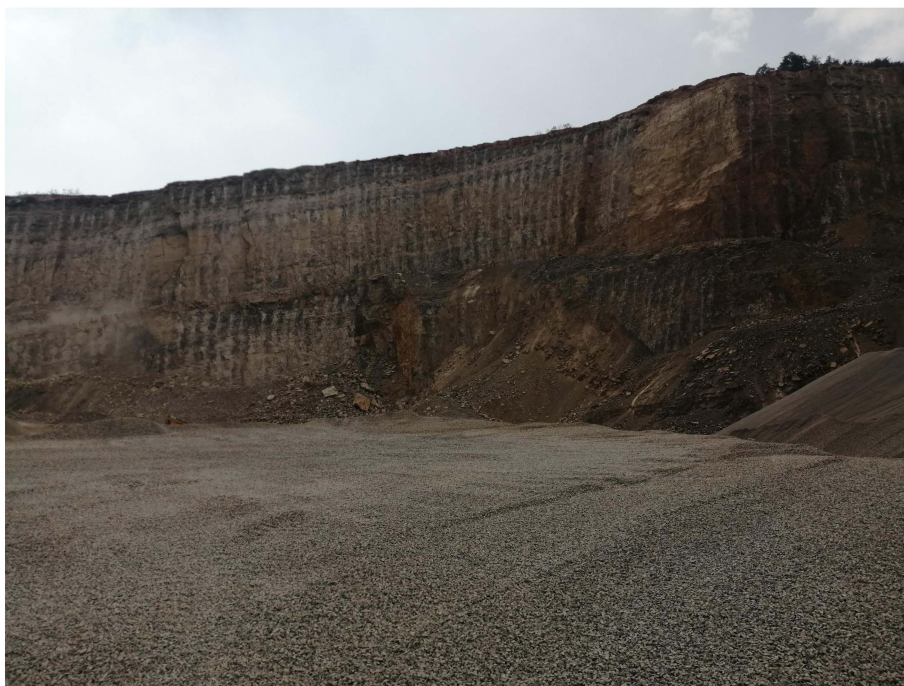
照片 1 BW1 不稳定边坡

BW1 不稳定边坡:位于原露天采场西部,坡高约 50-58m,坡宽约 210m,边坡无台阶,总体坡向 90° ,坡度约 70° ,边坡岩性奥陶系中统上马家沟组石灰岩,岩石较坚硬。矿层倾向 220° 的单斜构造,倾角 10° 岩层倾向与边坡方向斜交,坡体裂隙发育,岩体较破碎,由于基岩节理裂隙较发育和人工爆破影响,现状条件下未发生崩、滑,但坡体稳定性差(见照片 1)。

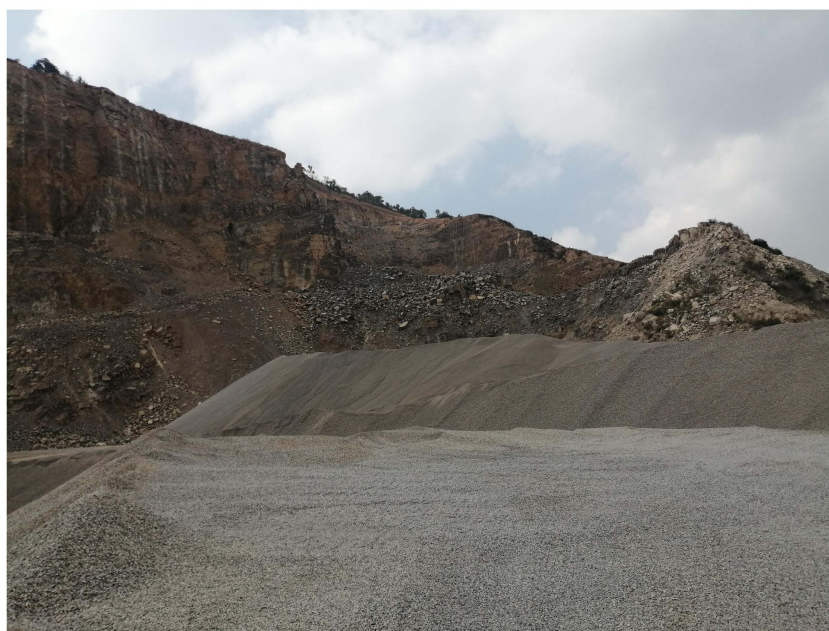
照片 2 BW2 不稳定边坡

BW2 不稳定边坡:位于露天采场北部,坡高约 8-15m,坡宽约 92m,边坡无台阶,总体坡向 210° ,坡度约 70° ,边坡岩性奥陶系中统上马家沟组石灰岩,岩石较坚硬。矿层倾向 220° 的单斜构造,倾角 10° 岩层倾向与边坡方向斜交,坡体裂隙发育,岩体较破碎,由于基岩节理裂隙较发育和人工爆破影响,现状条

件下未发生崩、滑，但坡体稳定性差（见照片 2）。

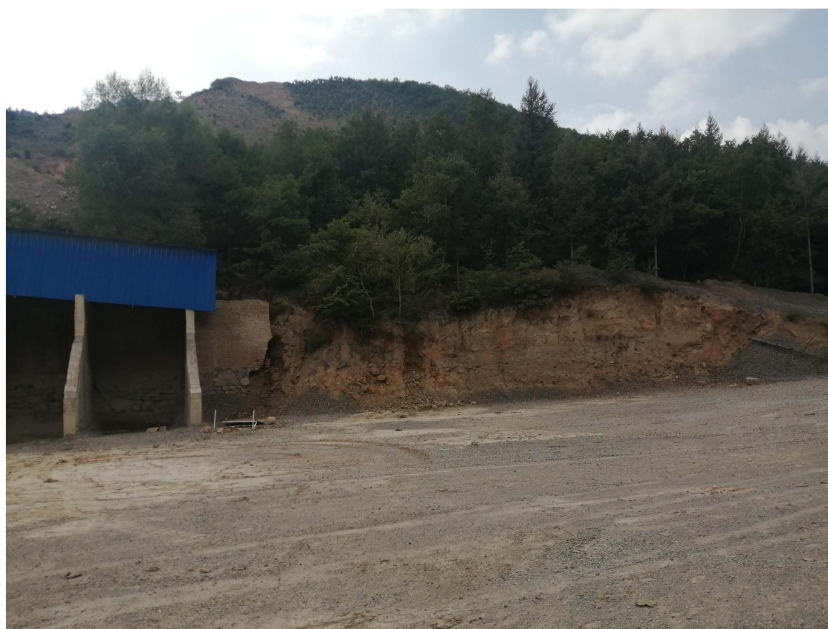
照片 3 矿山道路边坡

矿山道路边坡：利用地形修筑，高度 0.5-2m 左右，岩性为上更新统粉土，坡度在 50° 左右。植被较茂盛。坡体裂隙发育较弱，岩体较完整，坡体较稳定，危害程度小，危险性小。对照规范，地质灾害影响程度较轻。（见照片 3）

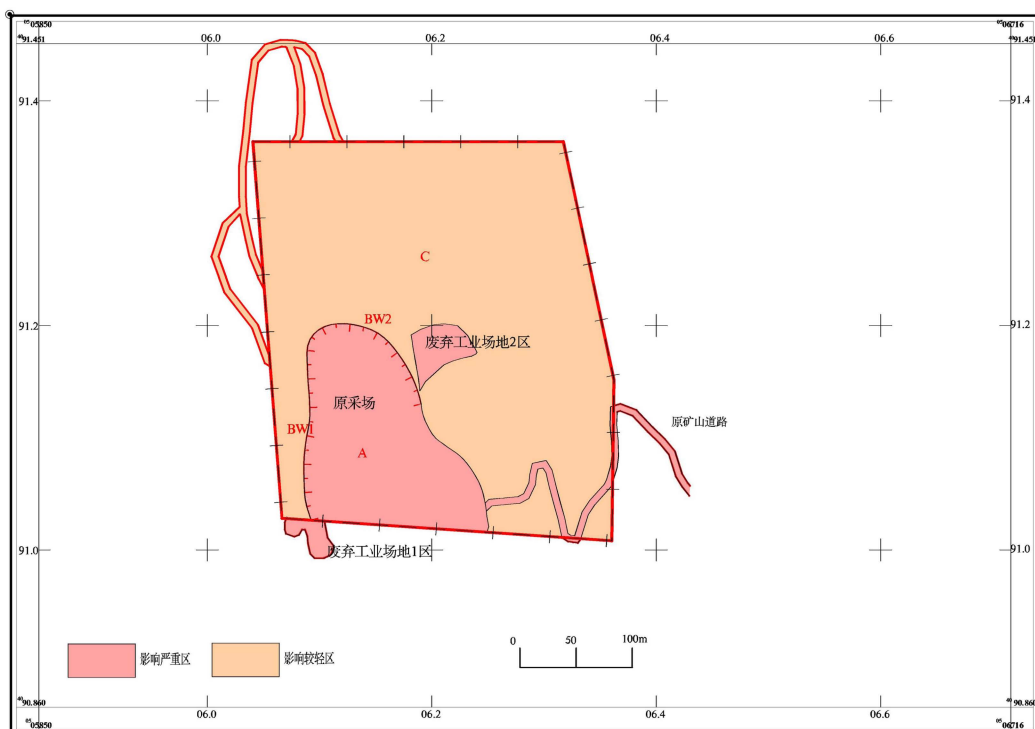
图 8-2-3 地形地貌景观的影响现状评估图

对照《编制规范》附录 E、表 E.1，现状条件下，采矿活动对地形地貌景观的影响和破坏程度分为“严重区”和“较轻区”，其中“严重区”为评估区原露天采场、工业场地、原矿山道路和废弃工业场地，面积合计 1.7796hm²，其他区域受采矿活动影响较小，对地形地貌影响与破坏“较轻”，面积合计 8.9368hm²。

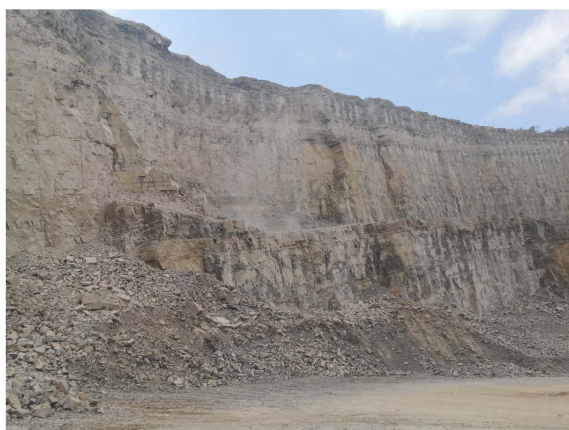
照片 8-2-1 原露天采场

现矿界内形成一露天采场，位于矿区南部，采场南北长约 180m，东西宽约 160m。底部标高约 1645m，顶部最高约 1703m，采场最大垂深约 58m。采场边坡角约为 60° - 80° 。有 1645m 一个终了平台。本项目原露天采场已损毁土地面积为 2.0652hm^2 ，其中 1645m 终了平台面积为 1.3084hm^2 ，边坡面积 0.7568hm^2 。占地类型为有林地、采矿用地，损毁程度为重度损毁。损毁土地详情见表 8-2-1、照片 8-2-1。

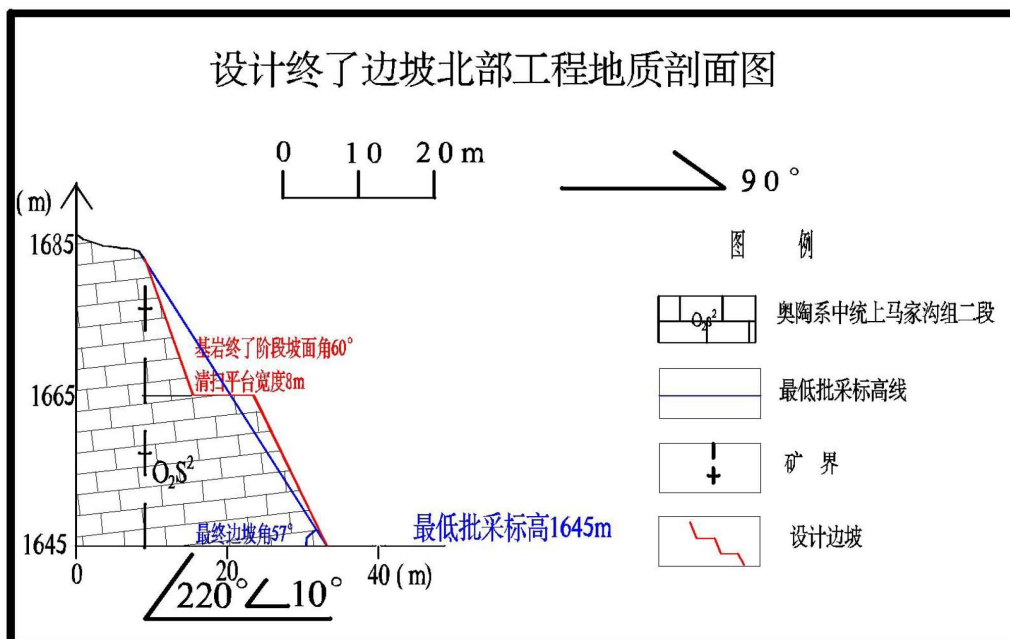
设计终了边坡北部：高度约 40m，在高约 20m 处为一个宽约 8m 的平台，平台上下台阶坡面角为 60°，岩性为石灰岩；边坡整体坡度为 57°，宽度约 155m。总体坡向 90°，石灰岩岩层产状 220° ∠10° 岩层倾向与边坡坡向反向。坡体高陡，不稳定。预测其在强降水或采矿活动影响下可能失稳，引发的崩塌、滑坡地质灾害，威胁对象为矿山设备、作业人员、设备和车辆预测其威胁人数约 10-15 人，威胁的经济财产小于 100 万元，其地质灾害危险性中等，危害程度中等。（见剖面图 2）
