# 山西省石楼县东圣石灰岩加工厂建筑 石料用石灰岩矿资源开发利用和矿山 环境保护与土地复垦方案

矿山名称：石楼县东圣石灰岩加工厂

编制单位：中国冶金地质总局第三地质勘查院

编制时间：二〇二二年二月

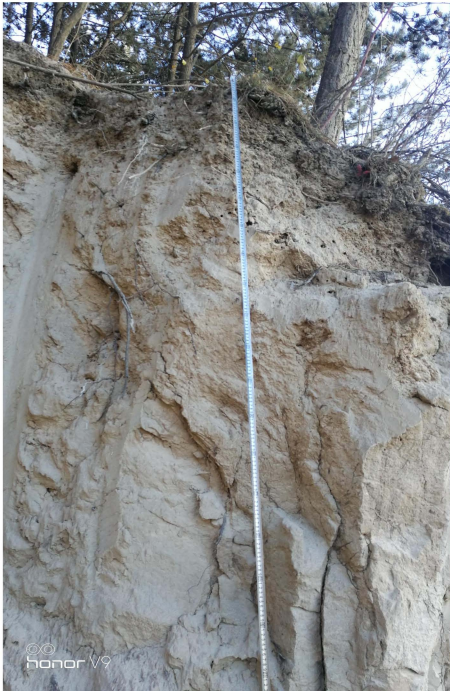
照片 2-3-1 林地土壤剖面

矿区一带土壤组成以细沙粒（0.25~0.05mm）和粉粒（0.05~0.005mm）为主，约占各级颗粒总数的60%左右，60cm以内土壤容重在1.25~1.45g/cm<sup>3</sup>，总孔隙率35~55%，通气孔隙最高可达35%；透水速度大于0.4mm/min。其剖面主要性状：表土层0~15cm，颜色褐色，有机质含量0.68%左右；心土层15~90cm，淋溶层，颜色褐色。形成土壤一般为中壤—重壤，紧实，有轻微淀积作用，有一定数量的植物根系分布。林地土壤理化性质具体见下表2-3-2。

土壤类型	淋溶褐土
	权属	石楼县东山林场（集体）
	地类名称	有林地
	图斑编号	0092
	主要植被	主要树种油松、侧柏、白皮松、刺槐等

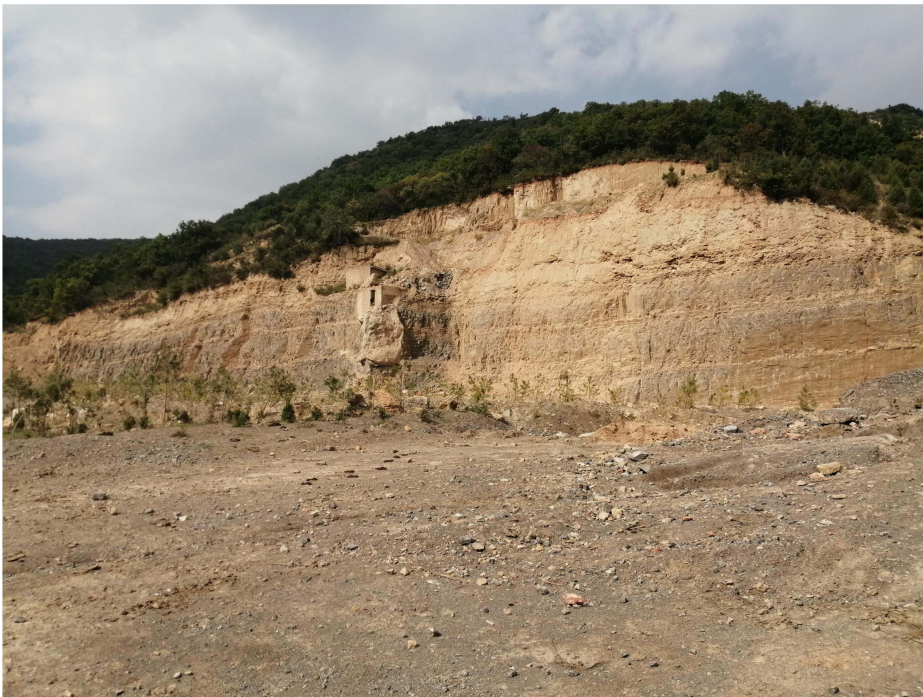
照片 1 BW1 不稳定边坡

BW1 不稳定边坡:位于原露天采场东北部,坡高约 10-45m,坡宽约 306m,边坡无台阶,总体坡向  $230^{\circ}$ ,坡度约  $75^{\circ}$ ,边坡岩性奥陶系中统上马家沟组石灰岩,岩石较坚硬。矿层倾向  $255^{\circ}$  的单斜构造,倾角  $10^{\circ}$  岩层倾向与边坡方向斜交,坡体裂隙发育,岩体较破碎,由于基岩节理裂隙较发育和人工爆破影响,现状条件下未发生崩、滑,但坡体稳定性差(见照片 1)。

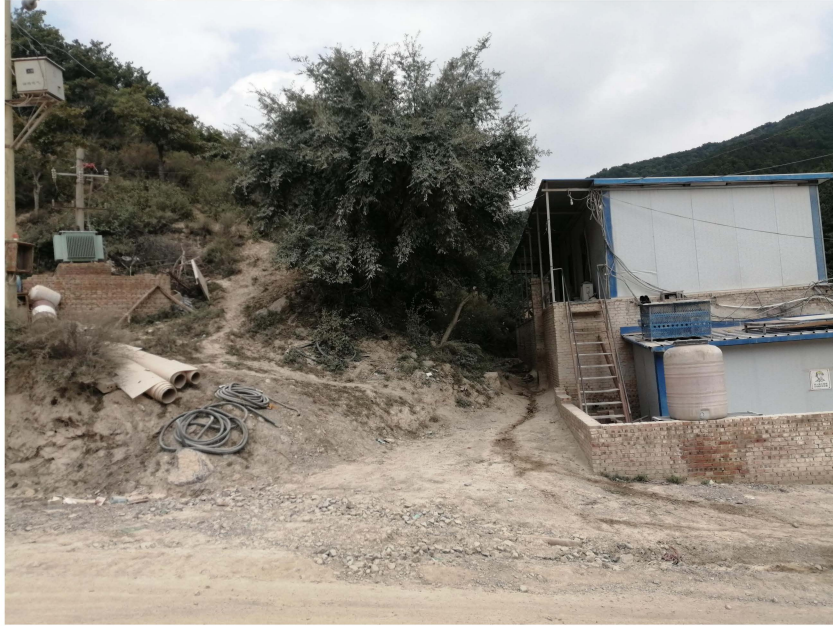
照片2 工业广场边坡

工业广场(见照片 2)切坡高度约 2m,边坡高 3-5m,岩性为上更新统粉土,坡度在  $30^{\circ}$  左右。植被较茂盛,坡体裂隙发育较弱,岩体较完整,坡体较稳定,危害程度小,危险性小。对照规范,地质灾害影响程度较轻。

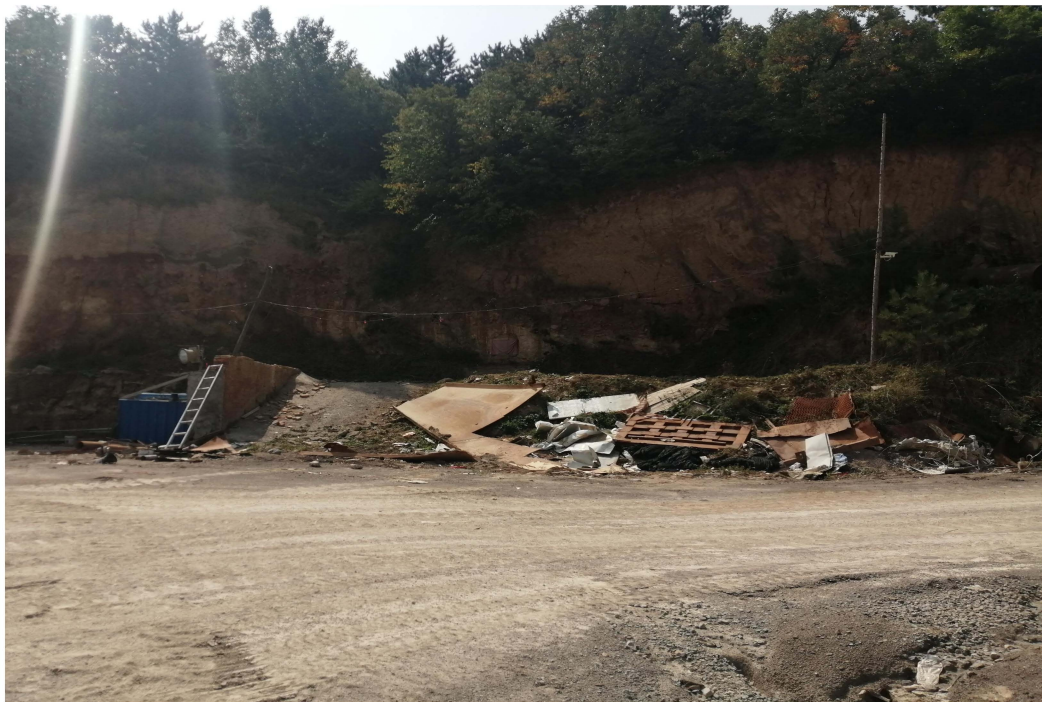
照片3 矿山道路边坡

矿山道路边坡：利用地形修筑，高度 0.5-2m 左右，岩性为上更新统粉土，坡度在  $50^{\circ}$  左右。植被较茂盛。坡体裂隙发育较弱，岩体较完整，坡体较稳定，危害程度小，危险性小。对照规范，地质灾害影响程度较轻。（见照片 3）

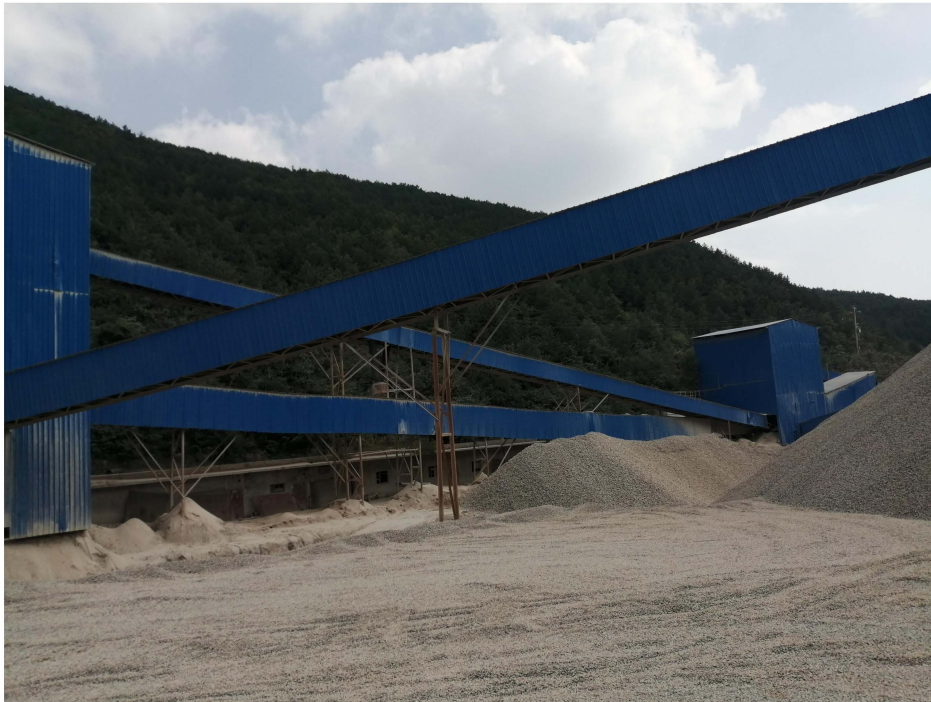
工业场地照片

工业场地：占地面积 2.8704hm<sup>2</sup>，位于评估区南部。包括原矿堆场、破碎筛分车间、成品堆内场。原矿堆场和成品堆积场利用原地势堆积矿石。矿石堆积高度在 3m 左右。机器设备场地在建设的过程中对原地面进行了平整，地面的硬化破坏植被使得岩土体裸露与绿色景观不协调，设备的安装、建筑的和矿石堆积与原生的地形地貌景观不协调，对照《编制规范》附录 E，表 E.1 矿山地质环境影响程度分级表对地形地貌景观影响程度“严重”。（见工业场地照片）

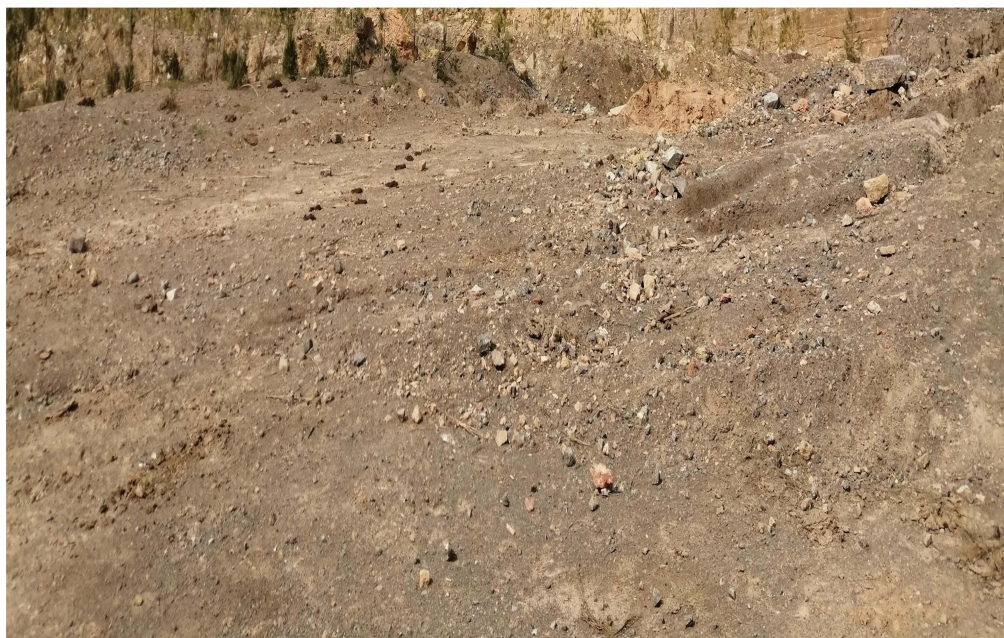
照片 3 废弃工业场地照片

废弃工业场地：废弃工业场地分布于矿区西北部。原为本矿山的成品矿堆场，后废弃不用。已损毁土地面积 0.5782hm<sup>2</sup>，已改变了原生的地形地貌景观，使得植被被破坏，岩体裸露，对地形地貌景观影响与破坏程度“严重”。（见废弃工业场地照片）

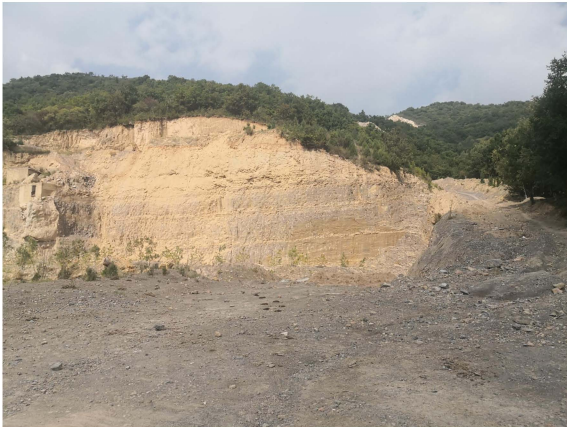
照片 8-2-1 原露天采场

现矿界内形成一露天采场,位于矿区南部,采场南北长约 130m,东西宽约 170m。底部标高约 1695m,顶部最高约 1740m,采场最大垂深约 45m。采场边坡角约为 60° -80°。有 1695m 一个终了平台。本项目原露天采场已损毁土地面积为 1.5226hm<sup>2</sup>,其中 1695m 终了平台面积为 0.5082hm<sup>2</sup>,边坡面积 0.7568hm<sup>2</sup>。占地类型为有林地、灌木林地,损毁程度为重度损毁。损毁土地详情见表 8-2-1、照片。

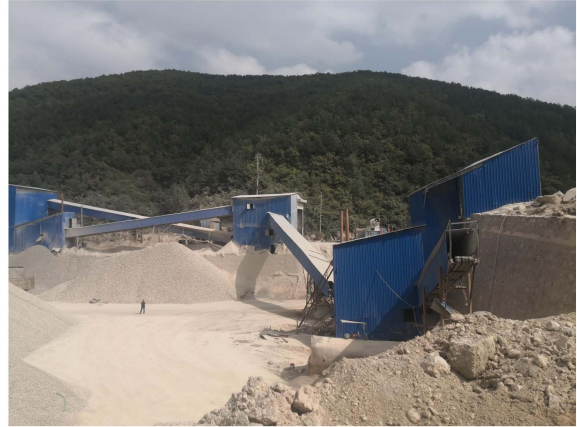
照片 8-2-2 工业场地

工业场地位于影响区南部,与已建矿山道路相接,场地内主要设置有碎料加工厂、成品堆放区等。工业场地压占损毁土地面积 2.8704hm<sup>2</sup>,土地利用类型为采矿用地,损毁土地程度为重度损毁。土地取得方式为租赁,租地协议见附件。工业场地损毁土地详情见表 8-2-2、照片 8-2-1。
